SÜLEYMANİYE CAMİİ

TAŞIYICI SİSTEMİNİN ONARIMI VE GÜÇLENDİRME ÇALIŞMALARI

Repair and Strengthening Works of the Load Bearing System of the Süleymaniye Mosque

Prof. Dr. Feridun Çılı | İnşaat Y. Müh./İ.T.Ü.
Prof. Dr. Oğuz Cem Çelik | İnşaat Y. Müh./İ.T.Ü.
Öğr. Gör. Dr. Haluk Sesigür | İnşaat Y. Müh./İ.T.Ü.

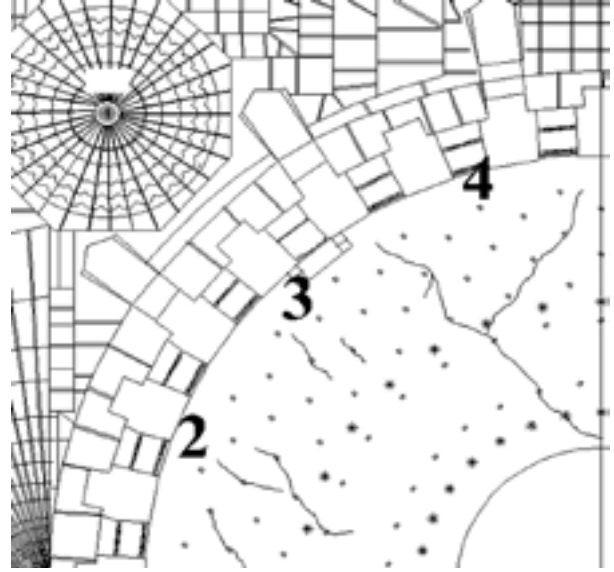
Şekil 7

Restorasyon aşamasında yapılan incelemelerde kubbenin geneline yayılmış olan çatlaklar gözlenmiştir (Şekil 2,3,4,5; Foto 1,2,3,4,5,6,7,8). Çatlaklar pencere üst kotundan başlayarak kubbenin çekme bölgesi boyunca devam etmekteydi. Belirlenen hasarlar çatlak rölövelerine işlenmiştir (Şekil 7,8,9,10). En büyük çatlak genişlikleri yaklaşık olarak 10 mm~20 mm mertebesindeydi. Çatlakların büyük bir bölümü SEBU'lar nedeniyle zayıflamış olan bölgelerden geçmekteydi (Foto 9,10). Kubbe örtüsü kaldırılarak yapılan kontrollerde kubbe dışında da kılcal çatlakların olduğu belirlenmiştir (Foto 11,12). Kubbe içinde belirlenen çatlakların derinlikleri 5 cm~45 cm arasında değişmekteydi.

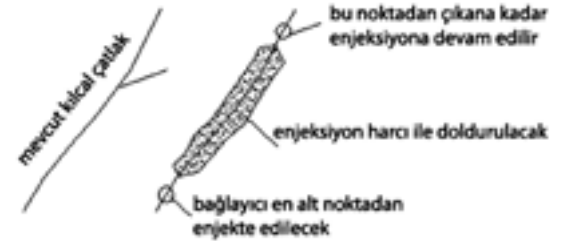
Şekil 36 Kılcal Çatlaklar İçin Onarım Detayı

- Çatlakların kılcal olması durumunda (çatlak geniş-
liği 1cm'den küçük) yapının mevcut harcına benzer
özelliklerdeki malzemenin 1~2 bar gibi düşük ba-

sınc altında enjeksiyonuyla onarımı (Şekil 36).

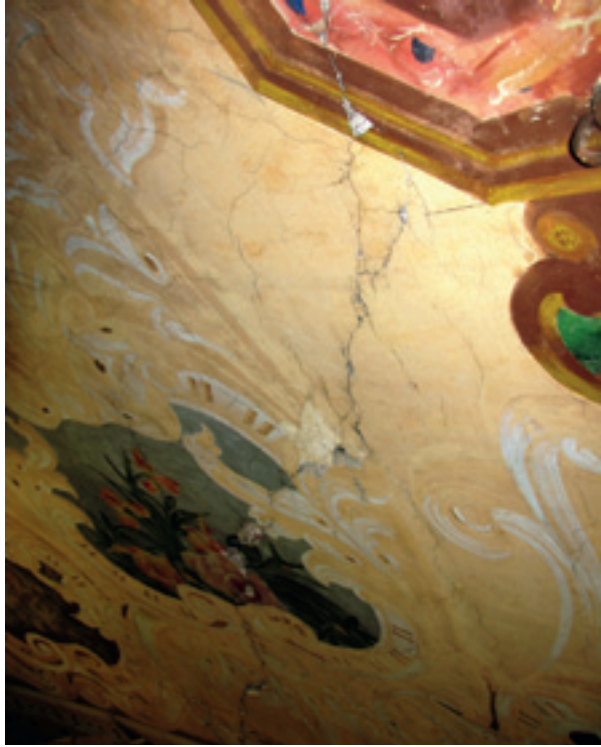
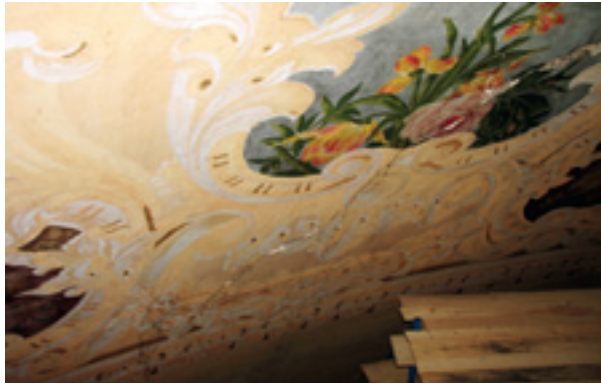
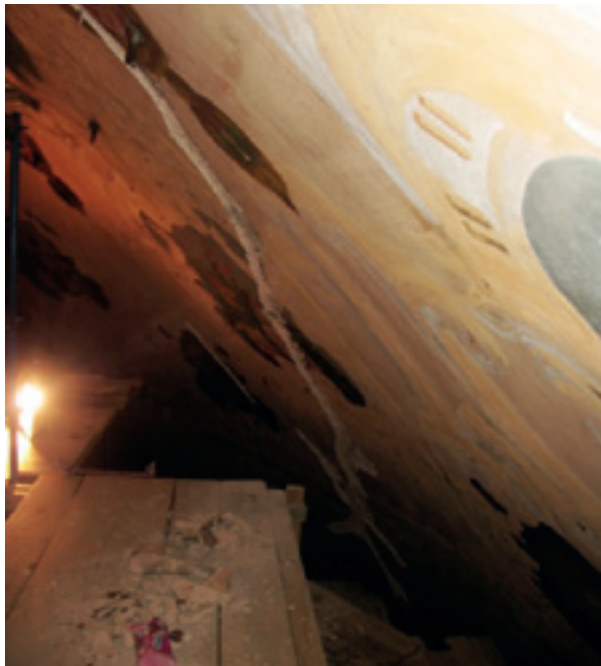
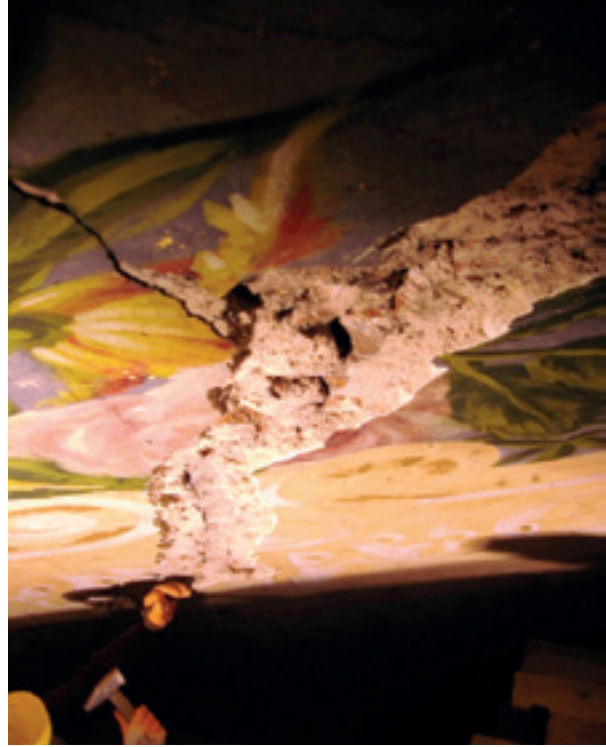
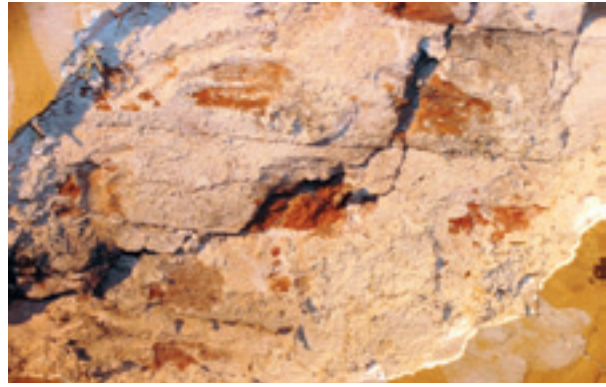
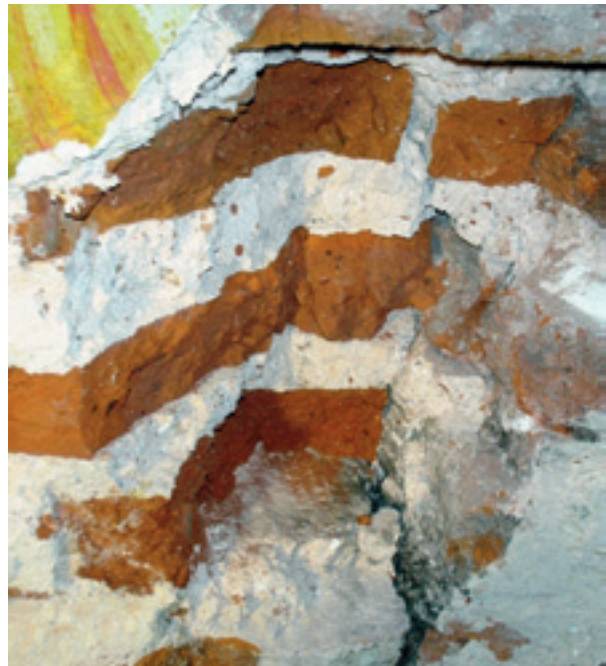
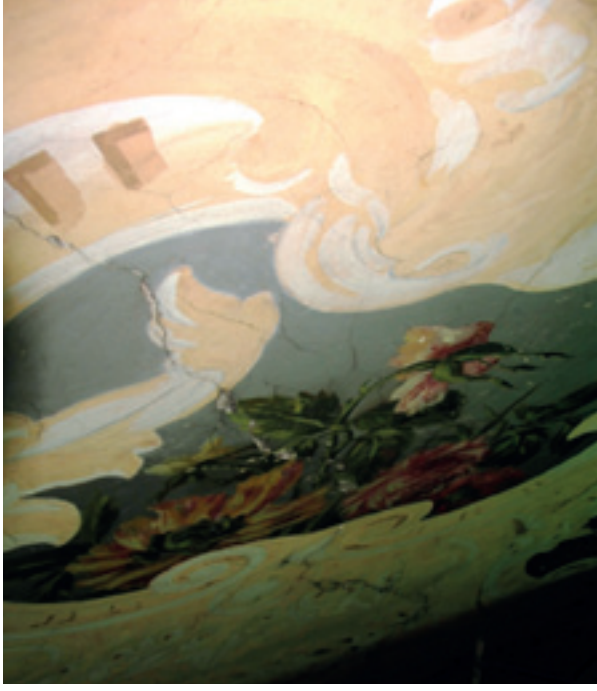
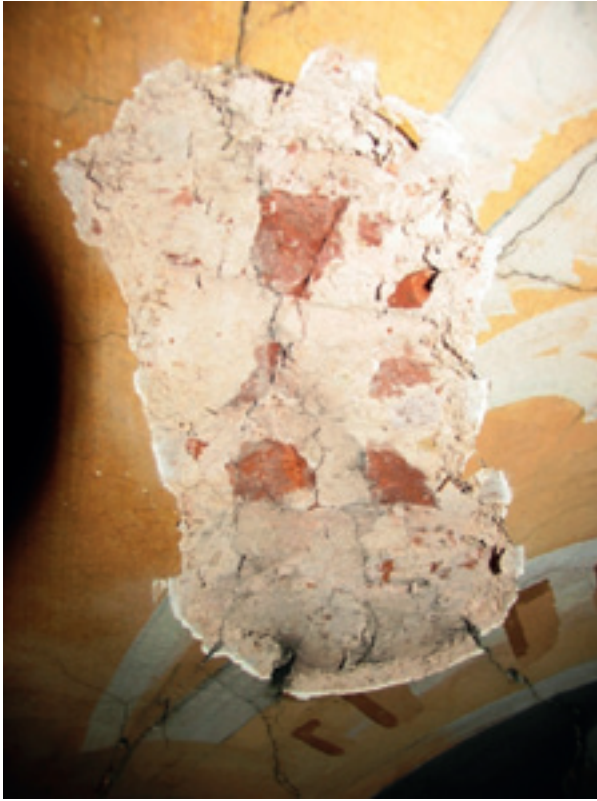
Çapı yaklaşık 30.00 m., kalınlığı ortalama 95 cm olan tuğla yığma kargir kubbede izlenen bu tür çatlak oluşumları yapısal karakterde çatlaklar olup önemsenmesi gerekmektedir. Kargir kubbelerde kabuk davranışı gereği düşey yükler altında çekme bölgesinde, kubbe eteğinden itibaren belli bir kota kadar, radyal çatlak oluşumu beklenir. Bu kubbede de bu davranış tipik olarak gözlenmiştir. Bunun dışında deprem yüklemesi gibi yatay yükler etkisinde ise çatlakların, kubbenin orta bölgelerinde yoğunlaşması beklenmektedir. Kubbedeki çatlak dağılımı incelendiğinde hasarın belli bir bölgede yoğunlaşmayıp, kubbenin geneline yayıldığı gözlenmiş olup, çatlak oluşumunun düşey ve zaman içinde meydana gelmiş önemli deprem etkilerinden kaynaklandığı düşünülmektedir. Bu oluşumların hesapla doğrulanması amacıyla aşağıda verilen çalışma gerçekleştirilmiştir.

Kubbede belirlenen çatlakların onarımı için aşağıdaki
yöntemler önerilmiş ve uygulanmıştır:

- Çatlakların orta genişlikte olması durumunda (çat-
lak genişliği 4 cm'ye kadar) çatlakın paslanmaz çelik
dikiş elemanlarıyla dikildikten sonra yapının mev-
cut harcına benzer özelliklerdeki malzemenin 1~2
bar gibi düşük basınç altında enjeksiyonuyla onarı-
mı (Şekil 37).

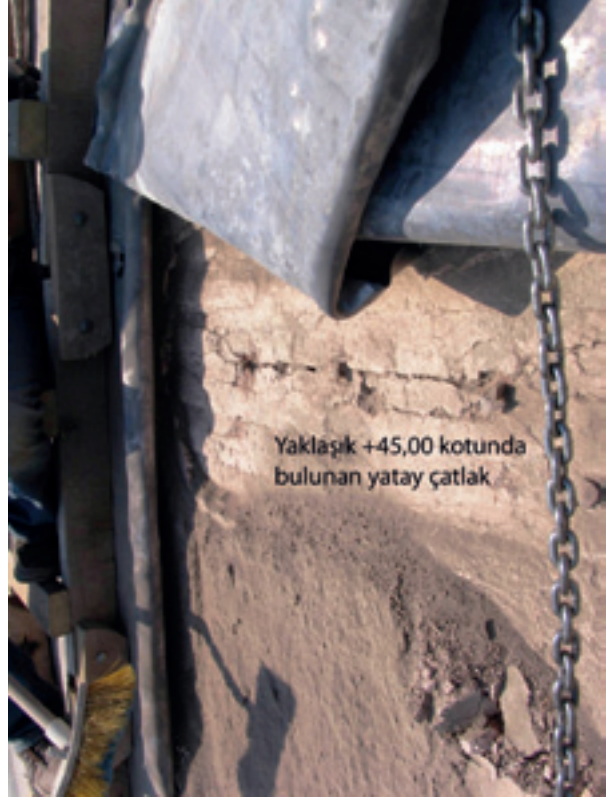
Fotoğraf 13

larla payandalar düzenlenmiştir (Şekil 1). Kubbenin +37.18 kotunda pencere hizasından en kesit ölçüleri 60 mm x 100 mm, +38.58 kotunda kubbe iç yüzüne yakın olarak belirlenen ve en kesit ölçüleri 55mm x 80 mm olan dövme demir çemberler bulunmaktadır. Kubbe dış yüzünde belirlenen yatay çatlaktan anlaşıldığı kadarıyla, +45.00 kotunda da bir çember bulunmaktadır. (Foto 13,14).
