BEYLERBEYİ CAMİİ (HAMİD-İ EVVEL CAMİİ)'İNDE ONARIM FAALİYETLERİ

Reparation Studies on the Beylerbeyi Mosque

Ahmet Hamdi BÜLBÜL/Sanat Tarihçi

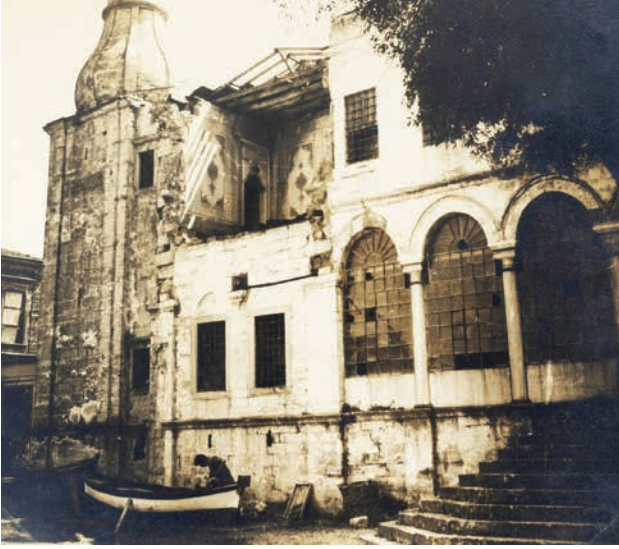
Fotoğraf 8. Rüzgardan etkilenen çatı ve minarenin görünümü
(İ.A.M.E.E.E.A.1946)

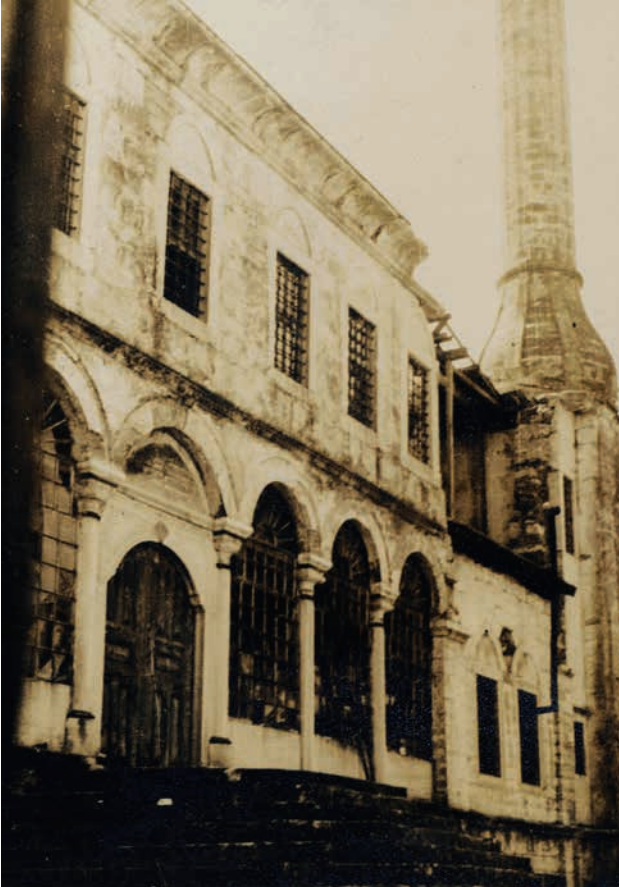
Fotoğraf 9. Minareyle bağlantı noktasında çöken çatının görünümü
(İ.A.M.E.E.E.A.1964)

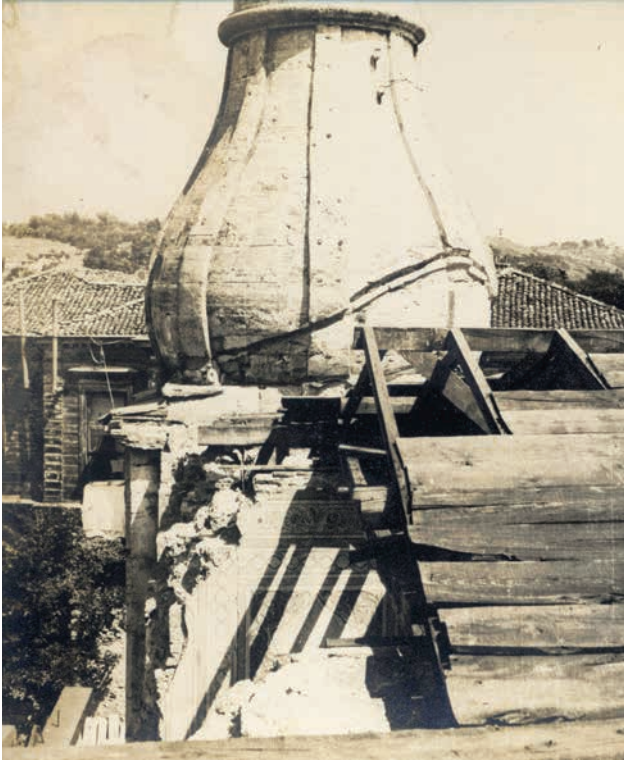
Fotoğraf 10. Minarenin küp kısmına bitişik olan ve çöken çatının görünümü (İ.A.M.E.E.E.A.1964)

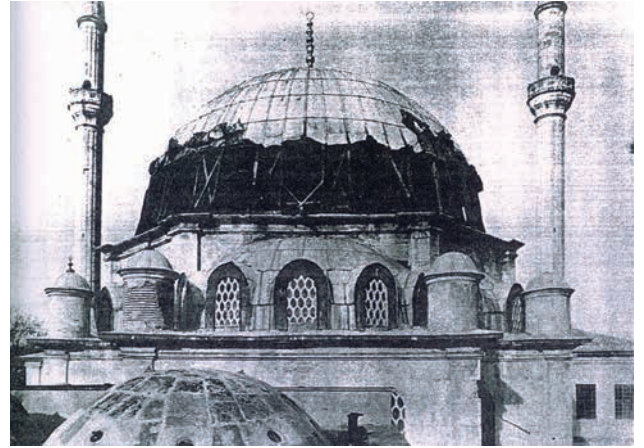
Fotoğraf 12. Rüzgardan etkilenen kubbe kurşun kaplamaları (V.G.M.A. 1964)

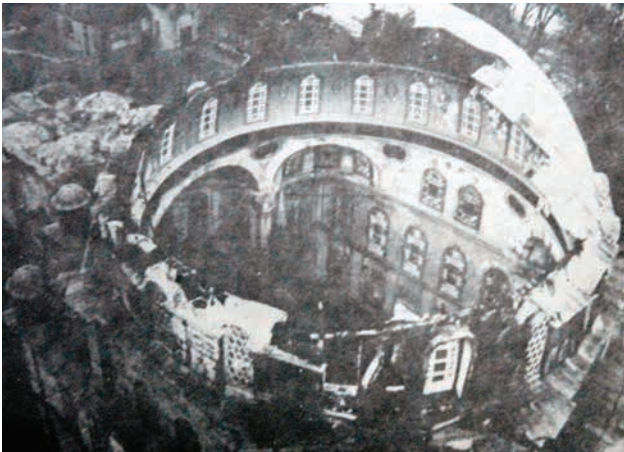
Fotoğraf 16. 1983Yangın sonrası kubbenin görünümü (Süha Engin'den) (2)

13 Mart 1983 gecesi caminin yanında yer alan ve restorasyon çalışmaları devam eden Debreli İsmail Paşa Yalısı'nda çıkan bir yangın camiye sıçramış, cami'nin ahşap kubbesinin 3/5'lik bölümünün tutuşarak çökmesine neden olmuştur (Fotoğraf. 16). Kubbenin çökmesinden önce 150 m²'lik halı, kürsü, rahle ve sat kurtarılmış ancak avize enkaz altında kalmıştır. Maun ağacından, üzerine fildişi kakmalı minber,

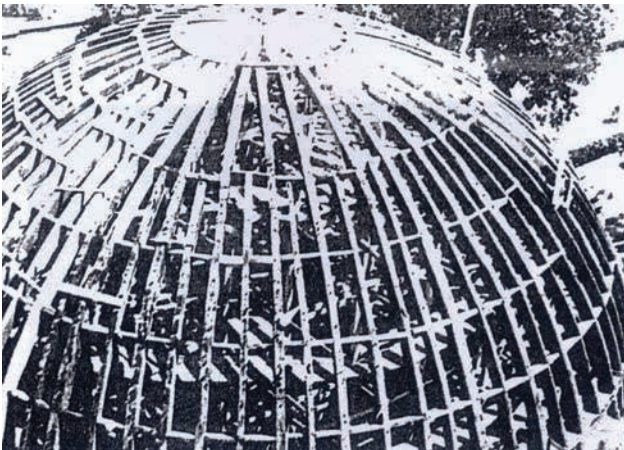
Fotoğraf 17. Meşe ağacından oluşturulmuş kubbe iskeleti 1983. (Süha Özkan'dan)

Enkaz kaldırma işleminden sonra Vakıflar Genel Müdürlüğü'nce onarım faaliyetlerine başlanılmıştır. Çöken kubbe meşe ağacından tekrar yapılmıştır (Fotoğraf. 17). İç tarafa bağdadî çitalar çakılıp, sıva içine geçilmiş, hazırlanılan alçı içlik pencereler de yerlerine takılarak, bir fotoğraftan orijinal ölçüde büyütülen kubbe rozeti yazısı ile gölgeli Barok kalemşi uygulaması yapılmıştır (Fotoğraf.22). Kalemşilerinin rengi ve tarzı konusunda Sedat Hakkı Eldem, önerilerini Gayrimenkul Eski Eserler ve Anıtlar Yüksek Kurulu'na birkaç dilekçeyle bildirmiştir (VI N.K.ve T.V.K.B.K.A. No:3228-C-9). Yapılan uygulamadaki renk uyumsuzluğu Eldem'in önerilerinin dikkate alınmadığını gösterir.
