SÜLEYMANİYE CAMİİ 2007-2010 YILLARI RESTORASYONU ve RESTORASYON KARARLARI

Restoration of Süleymaniye Mosque and
Restoration Decisions Between the Years of
2007-2010

Prof. Dr. Ahmet Ersen | İ.T.Ü. Mimarlık Fakültesi Restorasyon Anabilim Dalı
Nilgün Olgun | Rest. Uzm. Y. Mimar - Süleymaniye Camii Restorasyonu Şantiye Şefi
Seden Savaş Akbulut | Y. Mimar - Süleymaniye Camii Restorasyonu Şantiye Şefi Yardımcısı
Buşra Şenyurt Yıldırım | Restoratör - Süleymaniye Camii Restorasyonu Kalemişi Saha Sorumlusu

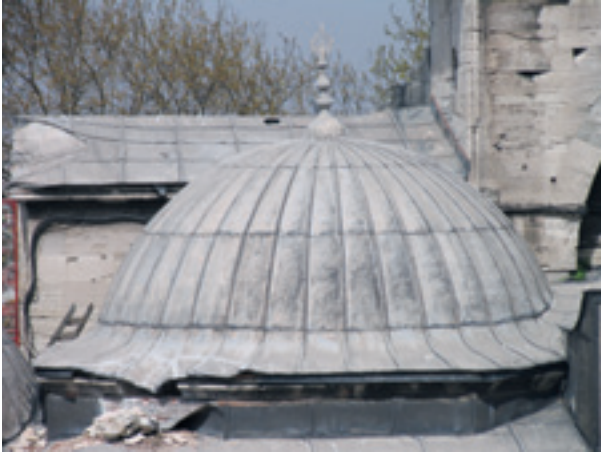
Fotoğraf 4 Eskiye ve değişmesi gereken kurşunlar

özellikle kasnaklardaki kurşun değişimi sırasında detayların bozulduğu (fotoğraf-4);

- a. Değiştirilmesi gerektiği tespit edilen, detay hatası olan ve delik kurşunların değişimi yapıldı. Kurşun değişimi yapılan alanlarda horasan siva ve çamur siva yenilendi. Kurşun derzi horasan harcı ile yenilendi (fotoğraf-24).

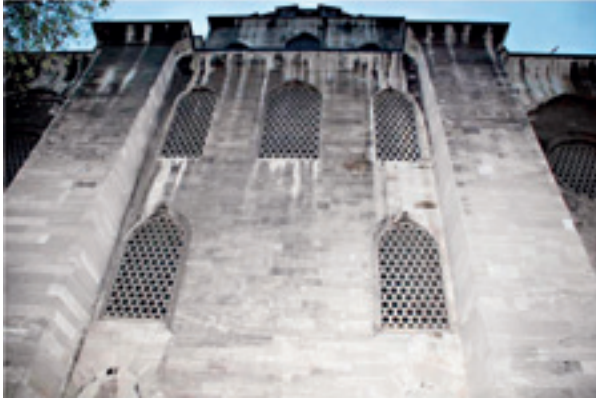
Fotoğraf 5 Cami güney cephesi yoğun karbon birikimi,

- b. Eserin cephelerinde, minarelerin mukarnaslarında ve yağmur suyu ile yıkanmayan alanlarda yoğun karbon birimi olduğu, ancak taş dokusunda derzlerde oluşan erimelere dikkat ederek kuru temizlik yöntemleri ile ilgili araştırmaların yapılması gerekliliği (fotoğraf-5/6/7);
- c. Revaklı avlu içi doğu cephesi başta olmak üzere eserin pek çok noktasına çimento esaslı malzemeler kullanılarak imitasyonlar yapılmış olduğu (çizim-1);
- d. Revaklı avlu kurşun kotunda üç cephede, cami doğu ve batı cephelerinde kurşun kotunda kısmi olarak yer alan küfeki taşı küpeşte ve babalar ile minare-

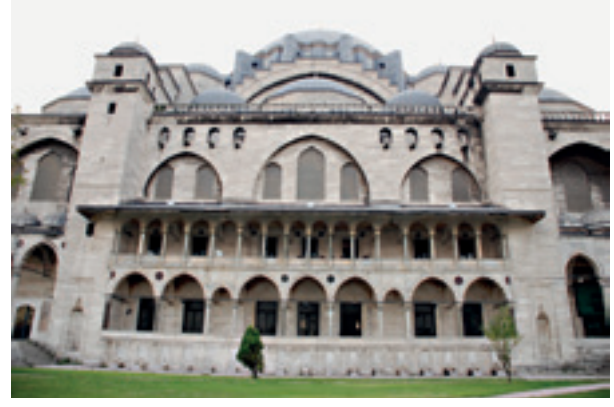
Fotoğraf 6 Cami doğu cephesi yoğun karbon birikimi,

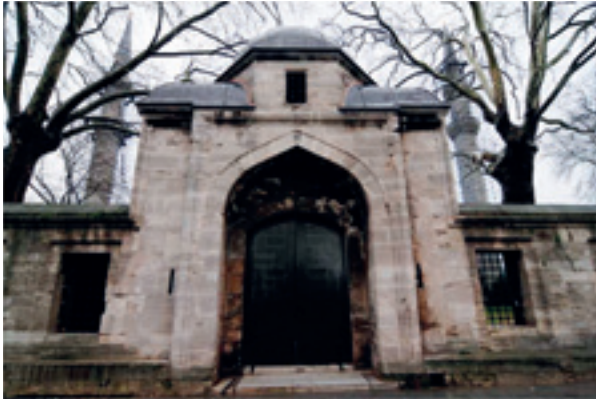
Fotoğraf 7 Cami dış avlu duvarları ve giriş kapıları karbon birikimi,

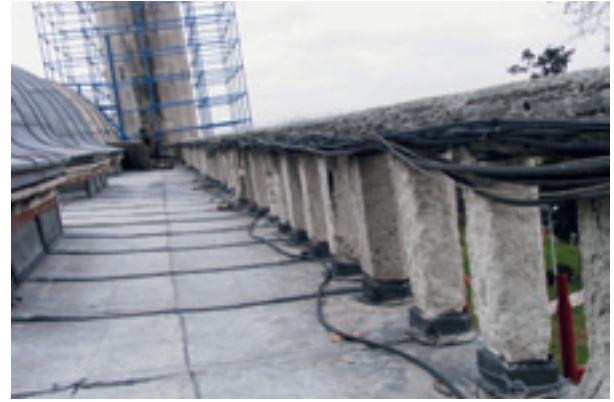
Fotoğraf 8 Cami doğu cephesi yoğun karbon birikimi,

- lerdeki küfeki taşı korkulukların üzerlerine çakılan kablolar ve hava koşulları nedeni ile yoğun şekilde tahrip olduğu (fotoğraf-8/9);
- e. İki şerefeli minarelerdeki küfeki taşı mukarnaslar başta olmak üzere küfeki taşı ve mermer mukarnaslarda parça kayıpları olduğu (fotoğraf-10);
- f. Özellikle iki şerefeli minarelerden Haliç tarafındaki çirdeğinde çatlaklar olduğu; şerefe korkuluklarının kayıplarının fazla olduğu (fotoğraf-11);
- g. Küfeki taşı yüzeylerinde yüzey erozyonu olduğu;
- h. Mermer yüzeylerde şekerlenme oluştuğu;
- i. Doğu cephesinde bulunan üç şerefeli minarenin pektek kısmındaki kenetlerin korozyona uğrayarak taşların yukarıya doğru hareket etmesine neden olduğu;

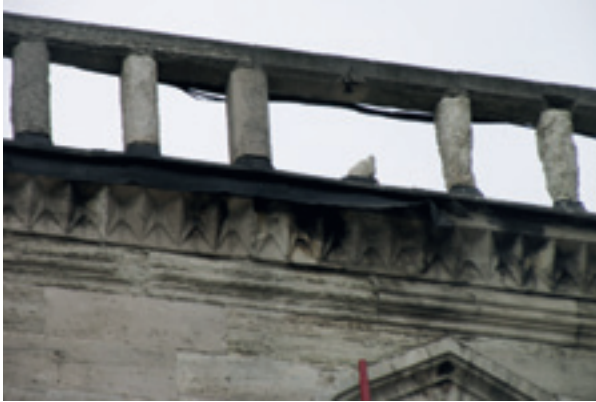
Fotoğraf 9 Cami dış avlu duvarları ve giriş kapıları karbon birikimi,

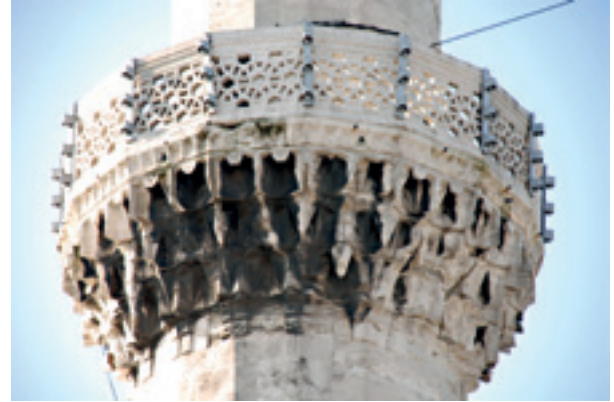
Fotoğraf 10 Minare şerefe altı mukarnaslarda parça kayıpları,

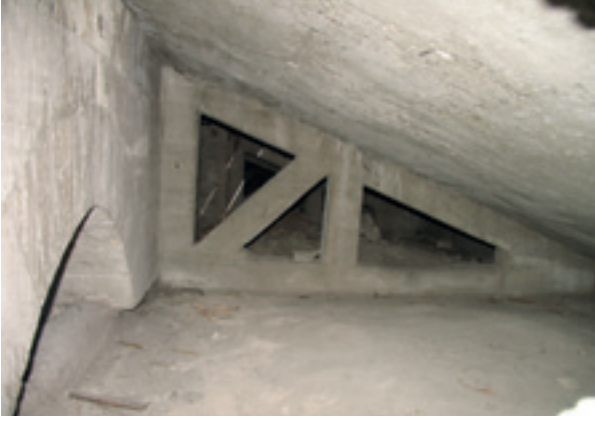
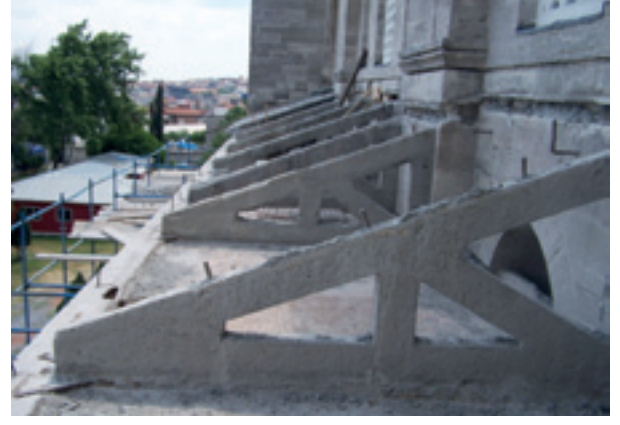
Fotoğraf 16 Betonarme saçak detayları,

Fotoğraf 17 Betonarme saçak detayları

m. Cami doğu ve batı cephelerindeki saçakların betonarme olarak inşa edildiği ve yapıya statik açıdan ağır yükler getirdiği (fotoğraf-16/17);

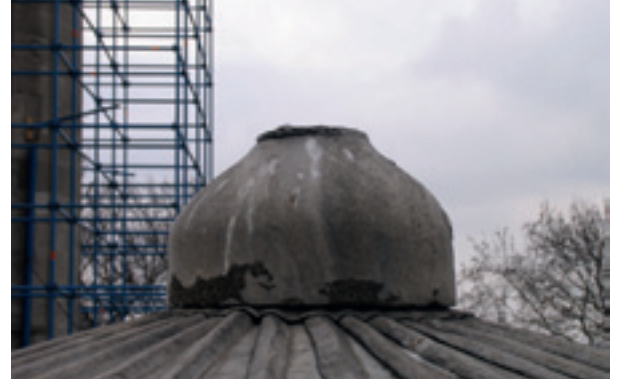
Fotoğraf 18 Parça kaybı olan kubbe alemleri

n. Mermer alemlerde parça kayıpları olduğu (fotoğraf-18);
o. Kubbe ve tonozlardaki sıvanın büyük bölümünün çimento esaslı harç ile yapılmış olduğu (fotoğraf-19/20);

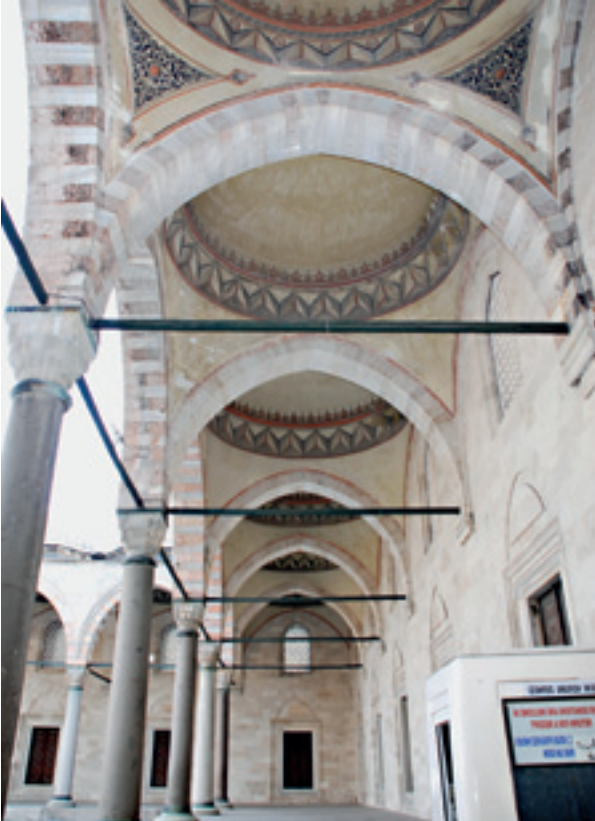
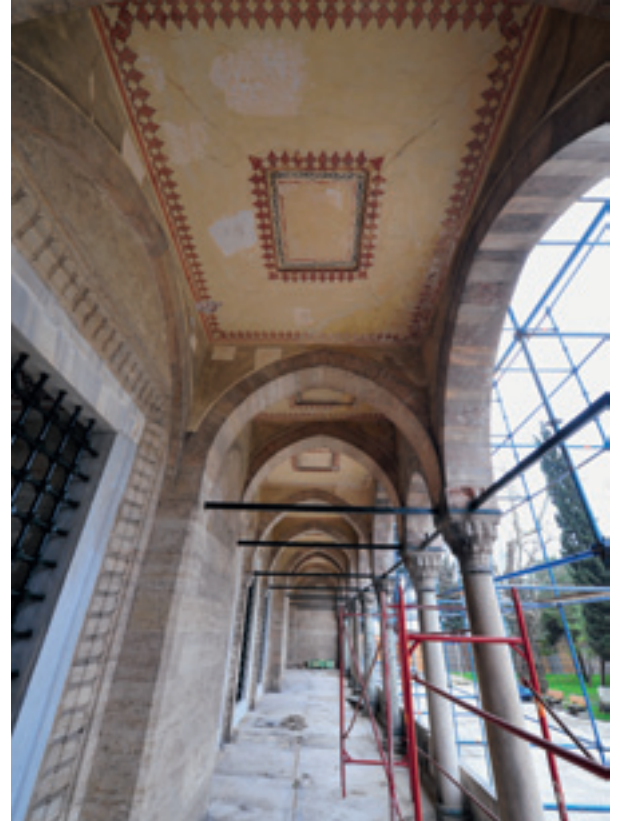
Fotoğraf 19 Avlu kubbeleri,

Fotoğraf 20 Cami revakları

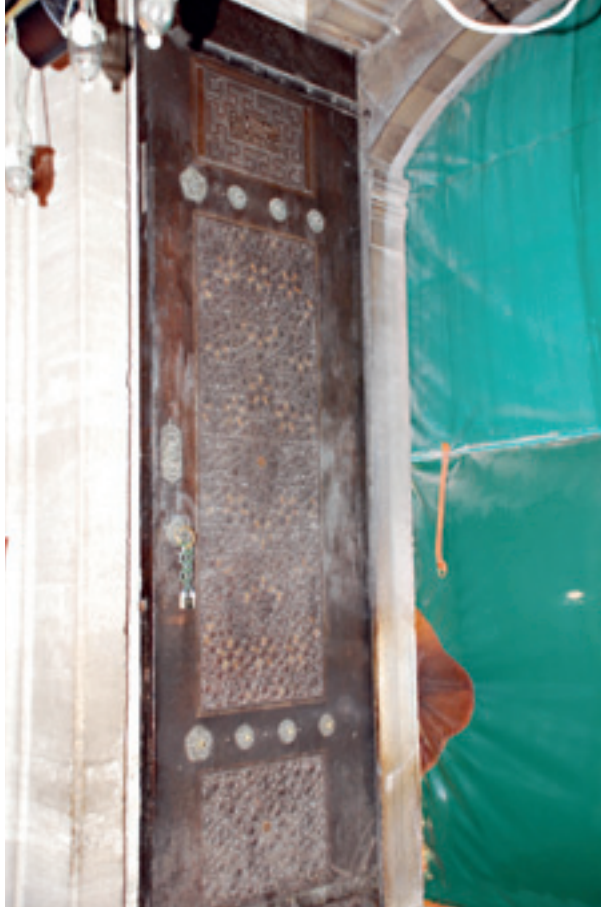
Fotoğraf 21 Cami cümle giriş kapısı,

Ahşap kapı, kepenk ve dolap kapakların ahşabın nefes almasını engelleyecek şekilde verniklenmiş olduğu (fotoğraf-21);

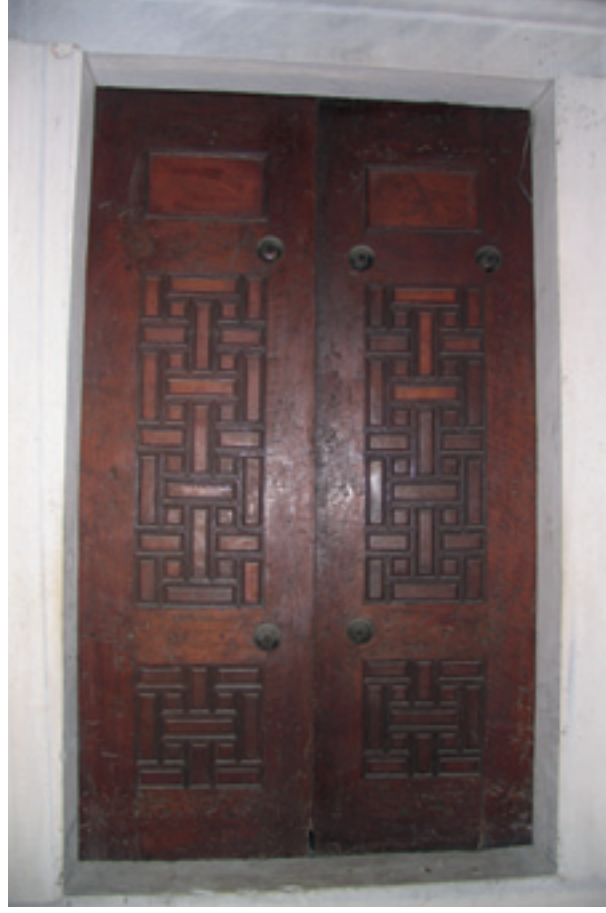
Fotoğraf 22 Cami içi kepenkleri

Ahşap kapı ve kepenkler üzerindeki pirinç aksesuarların bir kısmının kaybolduğu, mevcuttakilerin ise okside olduğu (fotoğraf-22);

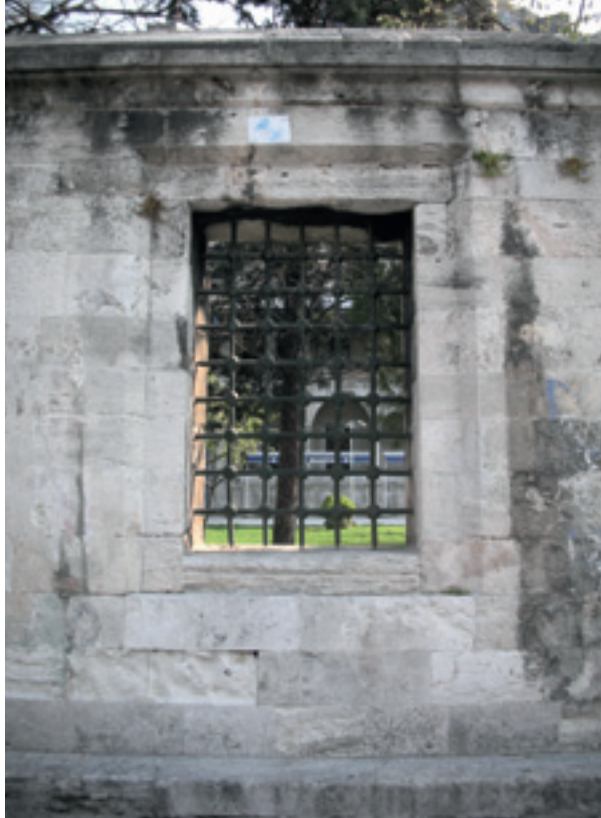
Fotoğraf 23 Cami dış avlu duvarları ve lokma parmaklıklar

- r. Demir gergi ve lokma parmaklıkların korozyona uğradığı (fotoğraf-23);
- s. Avlu kuzeyinde bulunan ve “hasırlık” olarak nitelendirilen mekânın üst katındaki döşemenin betonarme olarak yapılmış olduğu; tespit edildi.

- t. Demir gergi ve lokma parmaklıklar mikro kumlama yöntemi ile temizlendikten sonra üzerlerine korozyon önleyici uygulandı ve yağlı boya ile boyandı.

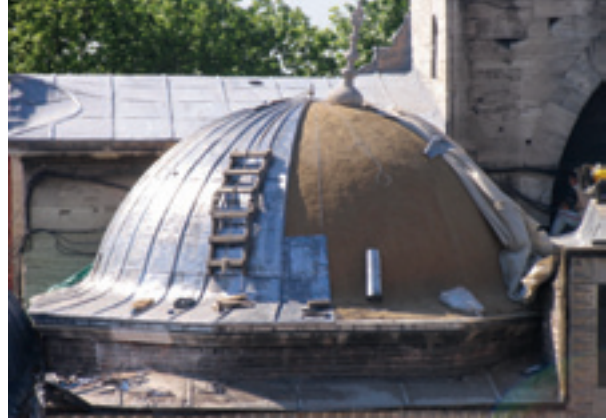
Fotoğraf 24 Kurşun değişimi sırasında,

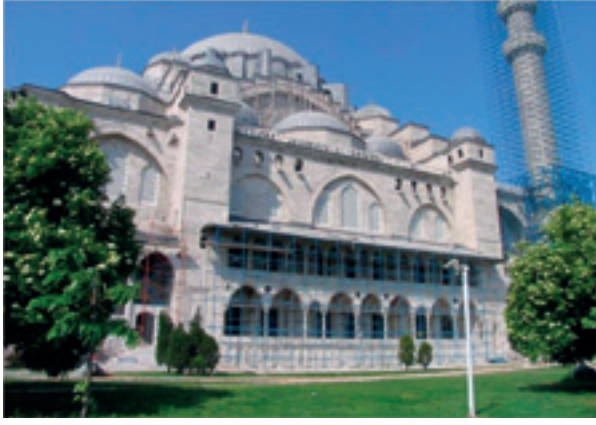
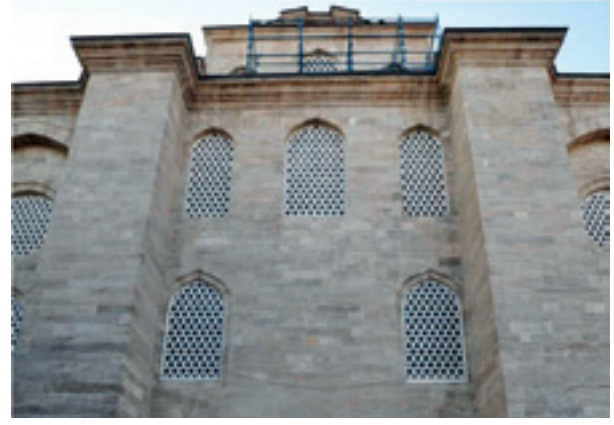
Fotoğraf 25 Cami doğu cephesi cephe restorasyon uygulamaları sonrası

Fotoğraf 26 Cami Güney cephesi cephe restorasyon uygulamaları sonrası

- b. Koruma Bölge Kurulu'nun aldığı prensip kararına bağlı olarak küfeki taşı yüzeylerde cephe temizliği için kuru temizlik yöntemlerinden, taşın yüzeyine zarar veremeyecek şekilde, kontrollü mikro kumlama yöntemi ile yapılması için testler yapıldı. Hem sahada hem de laboratuarlarda yapılan testler sonucunda, 125mikron altı (tozsuz ve kuru ithal dolomit)malzeme ile 1- 1,5 basınç altında özel başlıklarla cephe temizliği yapılmasının uygun olduğuna karar verildi (fotoğraf-25/26).

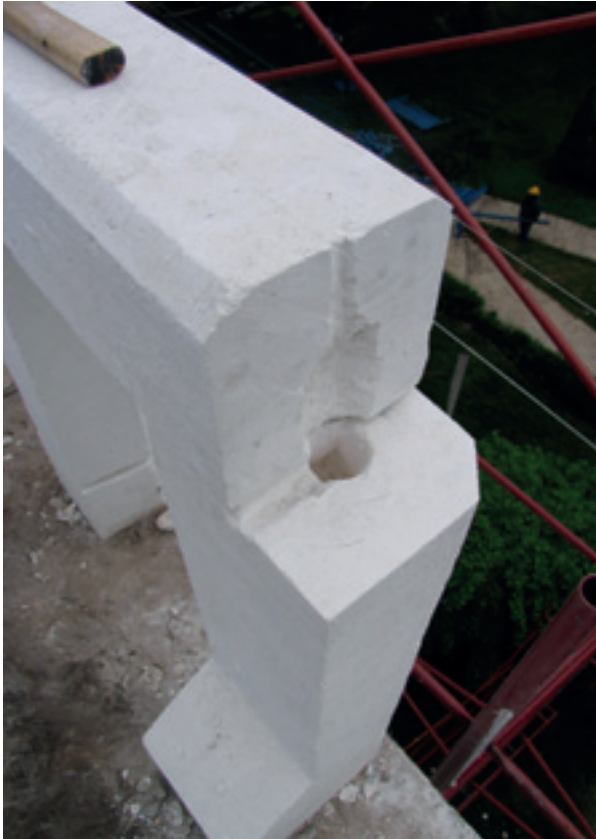
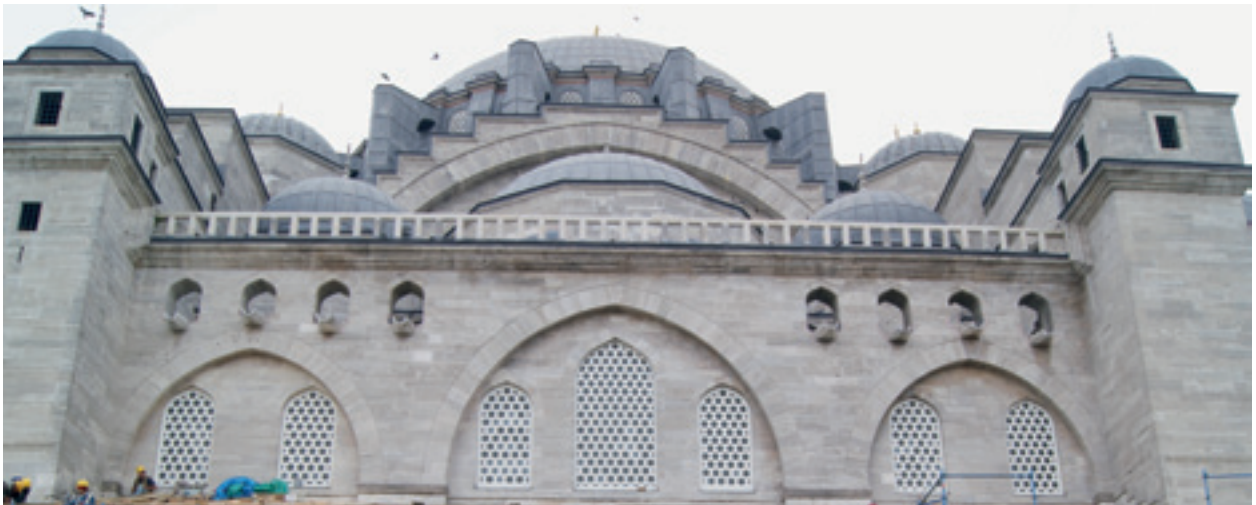
Fotoğraf 27 Cami korkuluk ve harpuşta değişim uygulaması

Fotoğraf 28 Cami korkuluk ve harpuşta değişim sonrası

- d. Yoğun erozyona uğrayan ve taşıyıcılığını kaybeden baba, harpuşta ve korkulukların sökümü yapıldı. Pınarhisar'dan getirtilen taşlar özgün detay ve ölçülerine uygun olarak atölyede hazırlandı, paslanmaz çelik kenet ve zıvanalar kullanılarak yerlerine montajları yapıldı. Korunabilecek durumda olanlar yerinde ıslah edildi (fotoğraf-27/28).

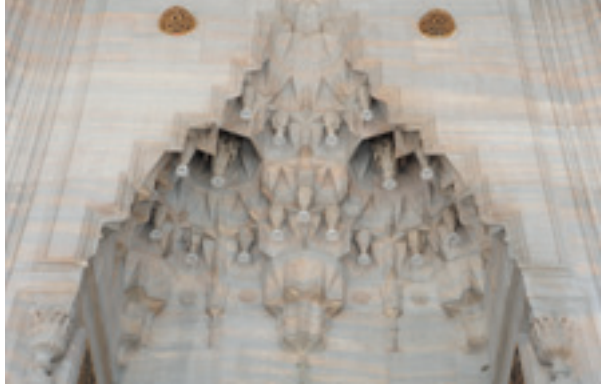
Fotoğraf 29 Mukarnas eksik parçalarının montajı sonrası

- e. Profillerini tamamen kaybeden mukarnaslar yerlerinden alınarak aslına uygun olarak imal edilen korulukların montajı yapıldı. Parça kopması görülenlerde kopma miktarına bağlı olarak farklı müdahale yöntemleri belirlendi. Parça kayıplarının bütünlüğü bozmadığı örnekler konsolide edilerek yerlerinde korunurken bütünlüğü bozulan örneklerde aslına uygun olarak özgün malzemeler ile parça tamamlama yapıldı (fotoğraf-29).

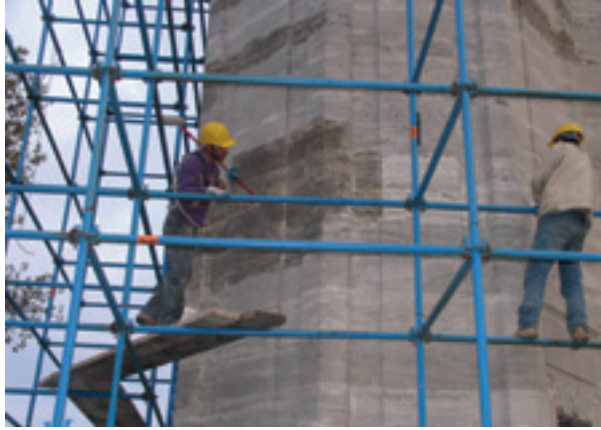
Fotoğraf 31 - Cephelerde yapılan yüzey sağlama ve su itici uygulaması

- g. Küfeki taşı yüzeylerde görülen erozyon 0-5 cm derinliğinde ve 5 cm'den büyük olmak üzere iki gruba ayrılarak farklı müdahale yöntemleri belirlendi. 0-5 cm arası derinlikte erozyon görülen alanlarda yüzey temizliği yapılmasının ardından Wacker BS OH100 ile sağlama yapıldı. 5 cm'den daha derin olan erozyonlu yüzeylerde taşlar çürütülerek paslanmaz çelik ankrajlar kullanılarak küfeki taşı ile tamamlama yapıldı (fotoğraf-31).

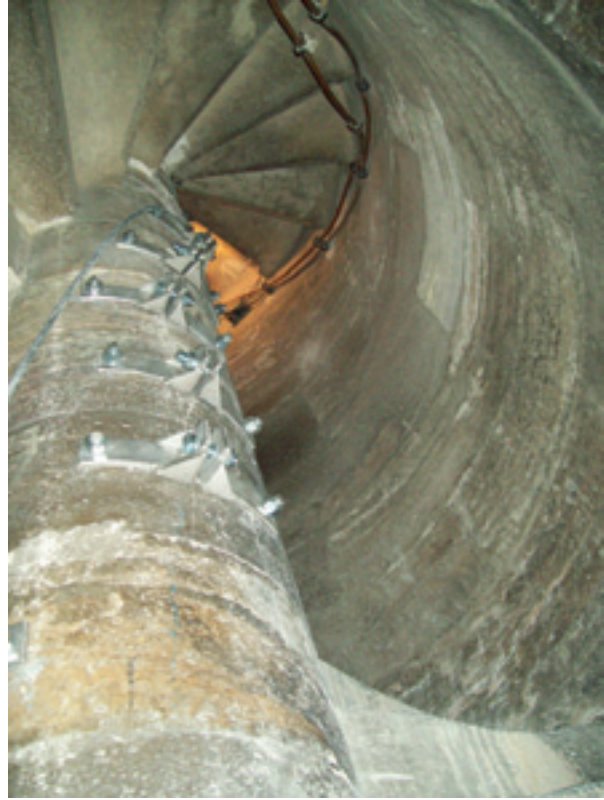
Fotoğraf 30 minare çekirdeğinde paslanmaz çelik ile yapılan uygulama

- f. Minare çekirdeklerinde, yine Prof. Dr. Feridun Çılı başkanlığındaki ekip tarafından yapılan çalışmalar doğrultusunda paslanmaz çelik elemanlar ile sağlama yapılmasının uygun olacağına karar verildi. Minare çekirdek çapına göre özel olarak imal edilen paslanmaz çelik kelepçeler ankraj tekniği ile minare çekirdeklerine yerleştirildi (fotoğraf-30).

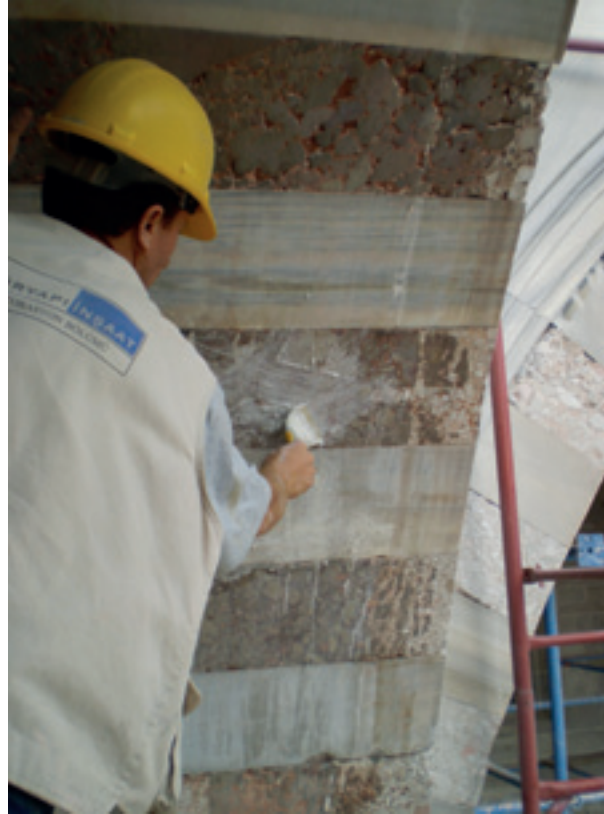
Fotoğraf 32 Kimyasal temizlik uygulaması

- h. Mermer yüzeylerde cephe temizliği kimyasal malzemeler kullanılarak yapıldı (fotoğraf-32).

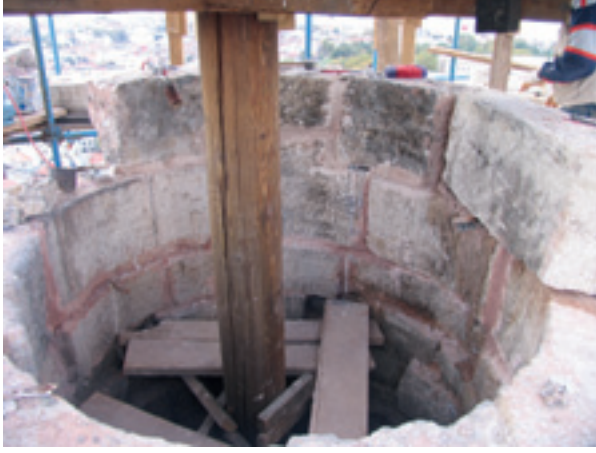
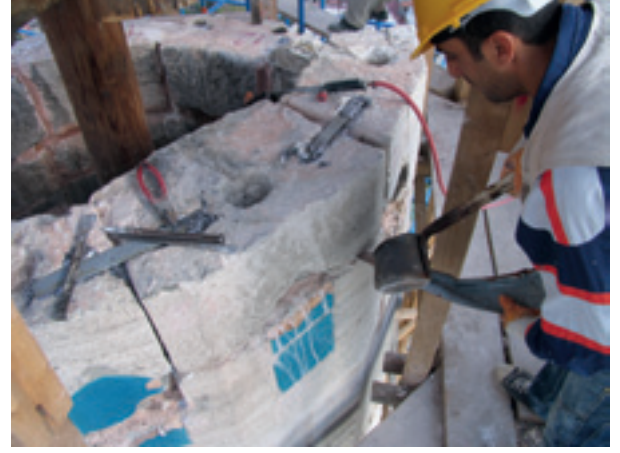
Fotoğraf 33 Minare petek kısmında yapılan sağlamlaştırma uygulaması

Fotoğraf 34 Minare petek kısmında yapılan sağlamlaştırma uygulaması

- i. Doğu cephesinde bulunan üç şerefeli minarenin petek kısmındaki üç sıra taşın numaralandırıldıktan sonra sökümü yapıldı. Okside olmuş kenet ve zıvanalar itinalı bir şekilde yerlerinden alınarak paslanmaz çelik kenet ve zıvanalar kullanılmak şartı ile özgün taşlar yerlerine kondu (fotoğraf-33/34).

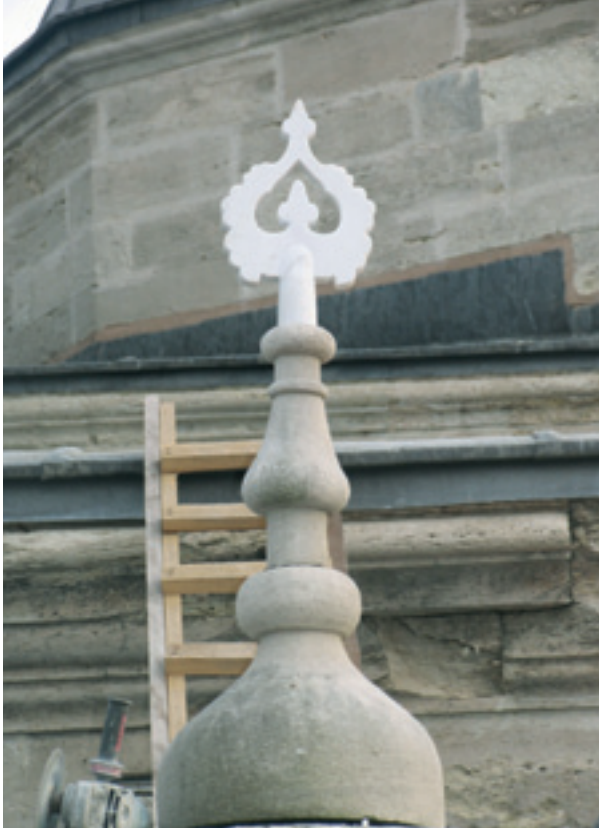
Fotoğraf 41 Kubbe alemlerinde tamamlama sonrası

- n. Mermer alemlerin eksikleri belirlenip, tipoloji oluşturulmasının ardından özgün form ve büyüklüklere sadık kalınarak Marmara mermerinden parçalar hazırlandı. Hazırlanan bu parçalar paslanmaz çelik zıvanalar kullanılarak birbirine bağlandı (fotoğraf-41).

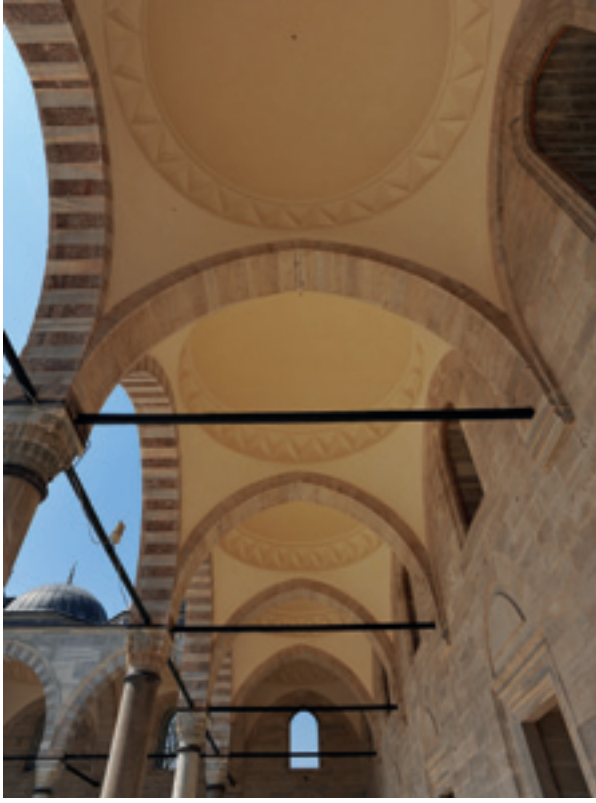
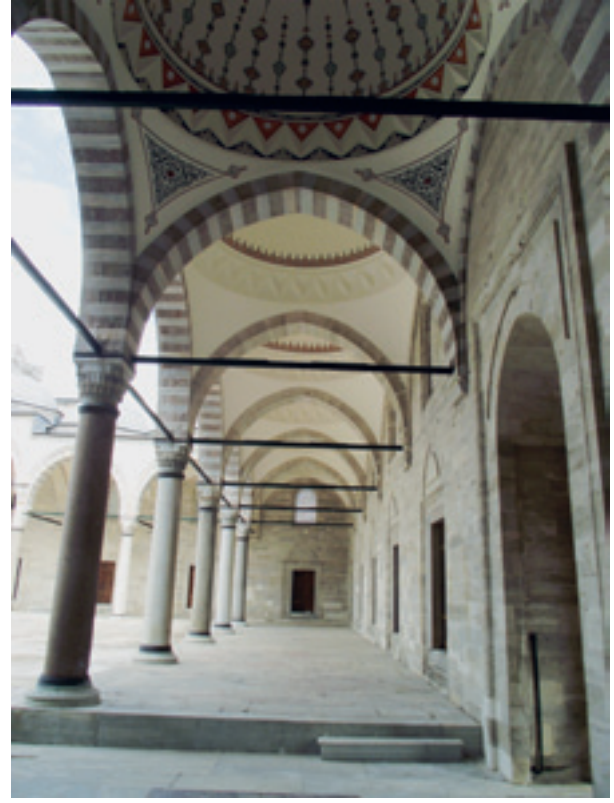
Fotoğraf 42/43 Horasan ve tezyinat sıvası tamamlanan yüzeyler

- o. Eser genelindeki çimento esaslı sıvalar sökülerek ve analiz sonuçlarına bağlı kalarak hazırlanan horasan sıva ve tezyinat altı sıvası yapıldı (fotoğraf-42/43).
- p. Sökümü yapılan ahşap kepenklerin fümigasyonu yapıldı, mantarlaşma olan alanlarda Paraloid B72 ile sağlamlaştırma yapıldı.

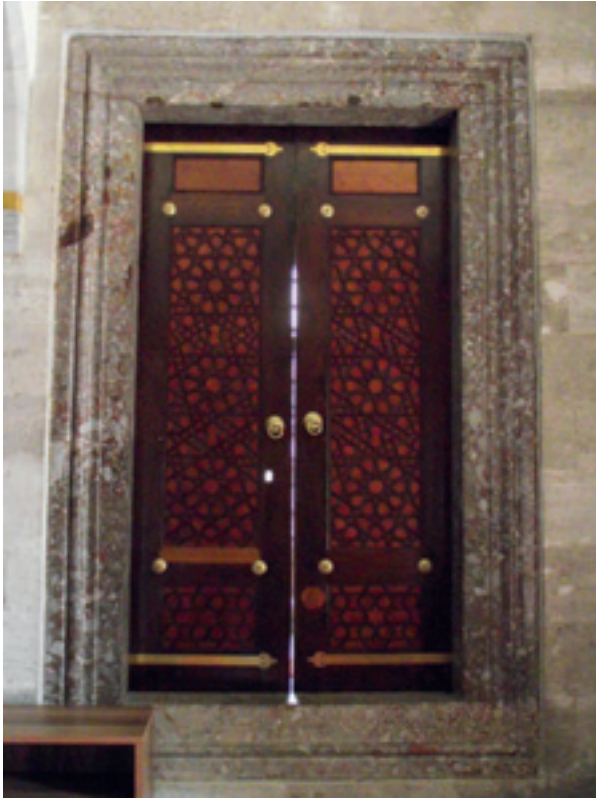
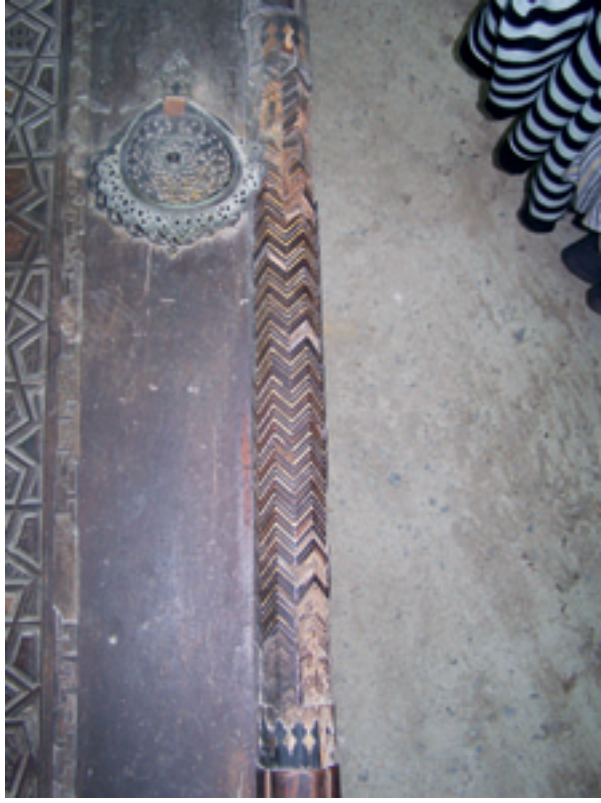
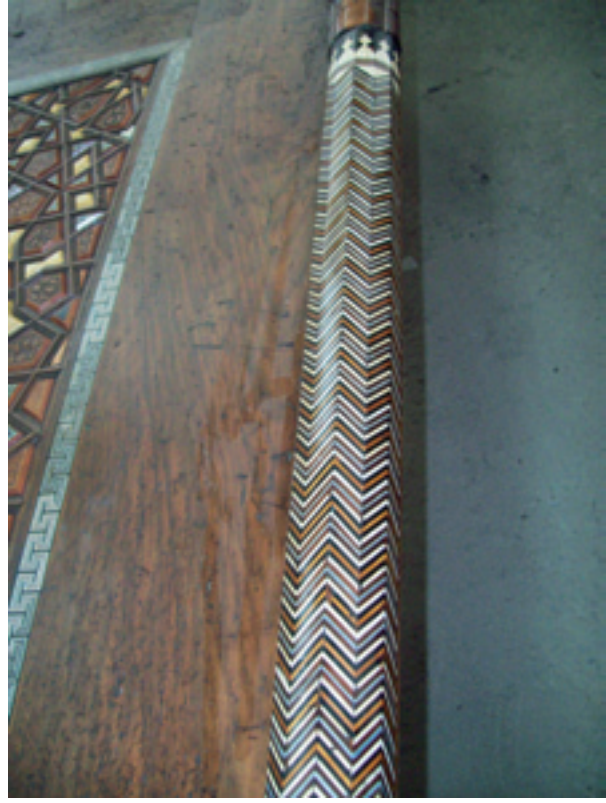
Fotoğraf 44 Ahşap kepenkler imalat sonrası

Fotoğraf 45/46 Kündekari kapılarda bulunan filatoların tamamlanması,

- r. Ahşap elemanların yüzeyindeki cilalar 125 mikron altı dolomit kullanılarak 0,5 bar altında basınç ile temizlendi. Parça kayıplarının olduğu kısımlarda özgün malzemesine sadık kalınarak parça tamirleri yapıldı. Onarımları tamamlanan kapılar gomalak ile cilalandı (fotoğraf-44/45/46).

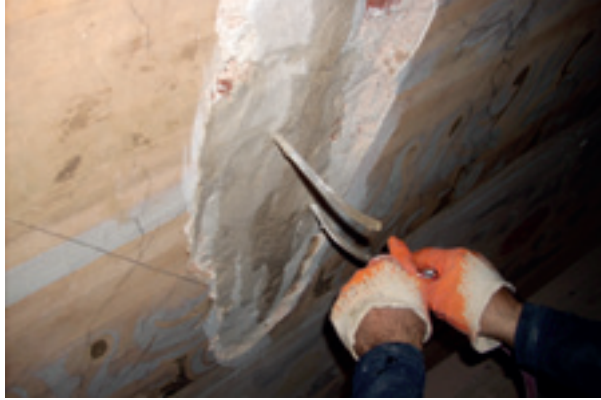
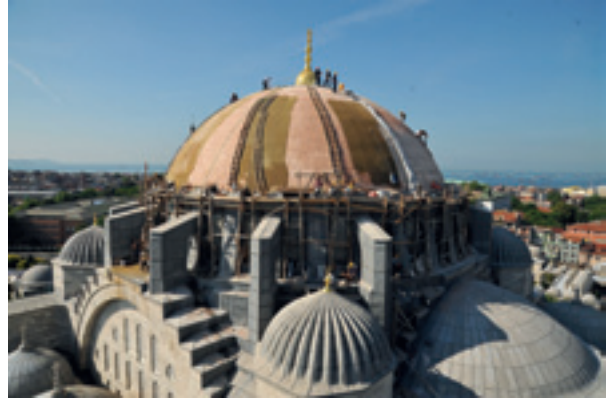
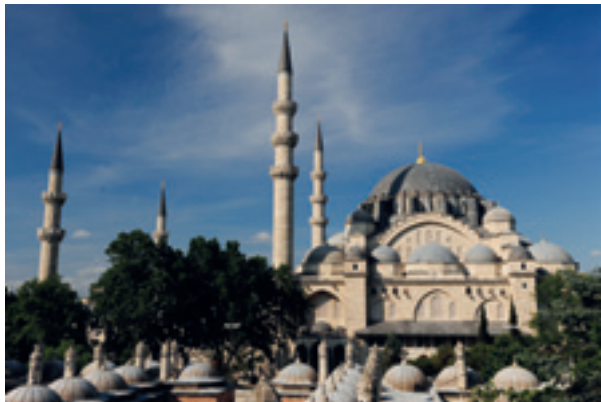
Fotoğraf 47 Ana kubbe içinden yapılan enjeksiyon ile sağlamlaştırma

Fotoğraf 48 Ana kubbe dışından uygulama esnası

Fotoğraf 49 Ana kubbe uygulama sonrası

- v. Yapılan çalışmalar sırasında ana kubbede tespit edilen çatlaklarla ilgili danışma kurulu üyemiz Prof. Dr. Feridun Çılı tarafından hazırlanan bildiriye teknik detayları algılamak mümkündür. Ancak biz burada alınan rapor ve önerilen detayın sahada nasıl uygulandığını aktarmak istiyoruz. Ana kubbedeki çatlaklarla ilgili teknik takip süreleri dışında, özgün kalem işi araştırmaları için yapılan raspa çalışmaları bize

lölülerinin alınmasının ardından itinalı bir şekilde, çatlaklar boyunca sıva raspası yapıldı. Ortaya çıkan veriler çizimlere aktarıldıktan sonra İTÜ'den Prof. Dr. Feridun Çılı başkanlığında bir ekip tarafından statik hesaplar yapılarak, enjeksiyon ile sağlamlaştırma yapılmasının uygun olduğuna karar verildi ve verilen karara istinaden ana kubbenin içinde ve dışında enjeksiyon yöntemi ile sağlamlaştırma yapıldı (fotoğraf-47/48/49).

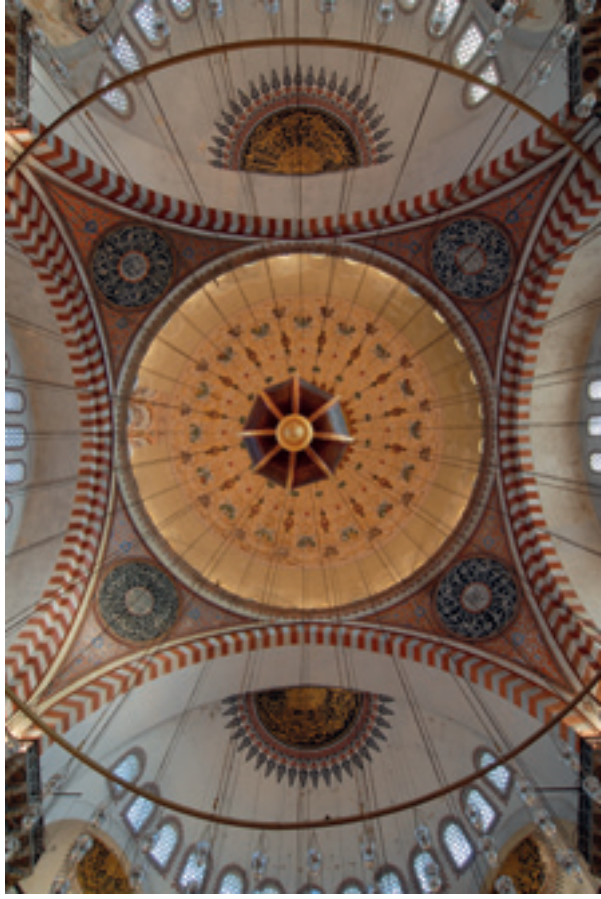
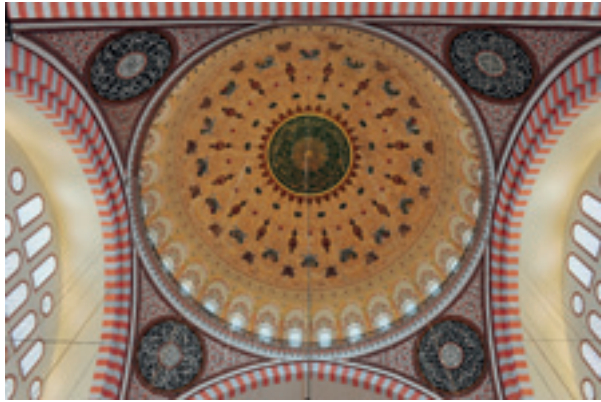
Fotoğraf 53 Ana kubbe restorasyon öncesi

Fotoğraf 54 Ana kubbe restorasyon sonrası

diğından bezemenin çizimsel ve görsel tespitleri yapıldıktan sonra koruyucu sürülerek kapatıldı. Bu alanın dışında bezemenin hiçbir yerinde farklı bir bulgu elde edilemedi. Hat levhanında çevresindeki ahşap çerçevenin güçlendirmesi ve altın varak işleri yapılarak yerine monte edildi. Bu arada restorasyonda hat uzmanı olarak hizmet vermiş olan Sayın Prof. Dr. Hüsrev Subaşı'nın denetiminde hat levhada sağlıklaştırma işlemleri yapıldı. Hatlarla ilgili çalışmaları danışman hocamızın bildirisinde takip etmek mümkün, biz burada bu çalışmadaki prensipleri aktaracağız. Bu alanlarda da diğer noktalarda aldığımız karara aynen sahip çıkarak minimum müdahale ile dokunmamaya çalıştık (fotoğraf-53/54).

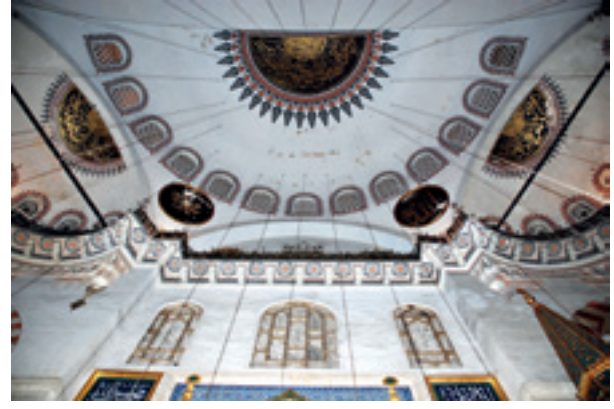
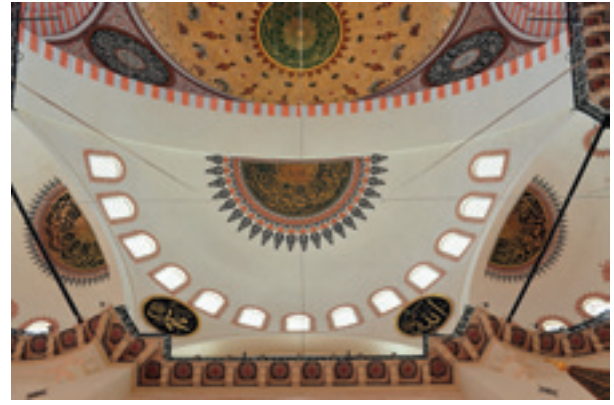
Fotoğraf 60 Yarım kubbe ve tromplar restorasyon öncesi

Fotoğraf 61 Yarım kubbe ve tromplar restorasyon sonrası

Yarım kubbelerdeki hat'ın çevresinde bulunan bordür örneğinde yapılan araştırma raspası sonucu (arşiv fotoğraflarında da tespit edilen) barok bezeme örneği kalıntıları çıktı. Kubbe genelinde yapılan raspa sonucu barok kalıntılar dışında herhangi bir bezeme örneğine rastlanmadı. Pencere bordürlerinde yapılan inceleme ve raspa sonrası kalemişi bezeme bordürleri mevcut bezeme ile aynı tarzda gözükmekteydi (fotoğraf-60/61).

Tromp kubbelerinde hatların çevresinde bulunan kalemişi bordür bezemesi yarım kubbe hat çevresi bordürü ile aynı bezeme bulunmaktadır. Tüm tromp yazı çevrelerinde yapılan kalemişi araştırma raspalarında kuzey cephesi sağ tromp (Tromp-5) yazı etrafında mevcut dönem kalemişlerine yakın bir yazı bordürü bulundu. Uygulama da bu raspadan çıkan bezeme örneğine göre yapıldı. Pencere bordürlerinde ise mihrabın sağındaki (Tromp-2) tromp pencere çevresinde mevcut döneme yakın ancak renk ve detay farklılıkları olan rumi bezeme örneği bulundu. Uygulama aşamasında ise raspadan çıkan bezeme örnek alınarak uygulama yapıldı (fotoğraf-60/61).

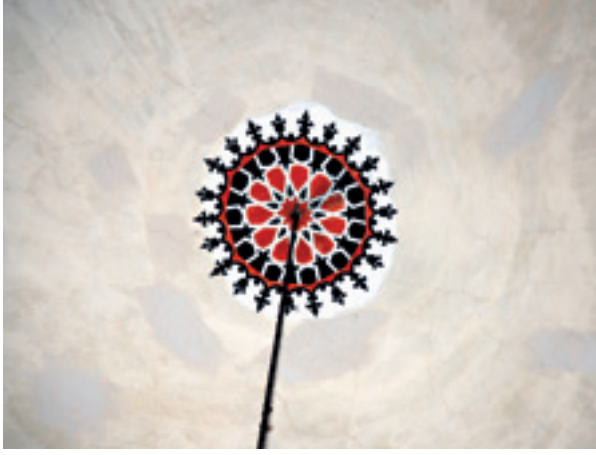
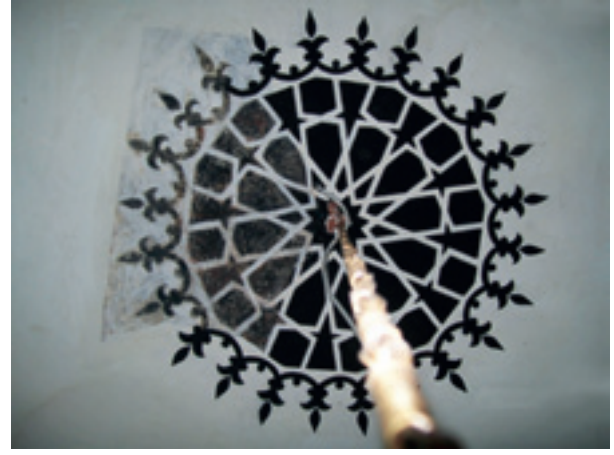
Kb-3/5 kubbelerinde mevcut durumda ongen geometrik geçme kalemişi göbek bezemesi bulunmaktaydı. Bunun dışında kubbe geçişlerinde sülyen ve siyah filatolar bulunmaktaydı. Yapılan raspa sonrasında kubbeye iki dönem kalemişi bezeme örneğine rastlanmamakla birlikte I. Dönemde barok bezeme örnekleri bulundu. Bunlar mihrabın sağında bulunan kb-2 kubbesinde bulunan bezeme örnekleriyle aynıdır. Yapılan II. Dönem raspadan sonra kubbe merkezinde mevcut dönem klasik kalemişi bezemesine benzer kalemişi bezeme bulunmuştur. Göbekte

barok bezeme örneğinden 1 dilim bırakıldı. Kubbe genelinde çıkan barok bezemeler koruyucu sürülerek kapatıldı. II. Dönem klasik bezeme örneği temizlenerek ihya edildi (fotoğraf-66/67).
