FATİH CAMİİ VE I. MAHMUT KÜTÜPHANESİ GÜÇLENDİRME ÇALIŞMALARI

Strengthening Works of the Fatih Mosque and Mahmut I. Library

Prof. Dr. Feridun Çılı | İnşaat Y. Müh. / İ.T.Ü.
Haluk Yıldız | İnşaat Y. Müh. / V.G.M.

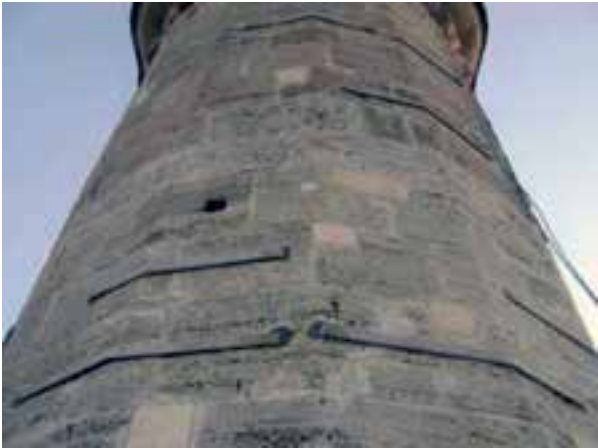
Fotoğraf 7. Paslanmaz çelik kenet uygulaması

kenet kullanımı ve arada kalan boşluğun minarenin özgün harcı ile benzer özellik taşıyan harçla sıkıca doldurulmasıyla sağlanmıştır (Şekil 4-5, Fotoğraf. 5,6,7,8).

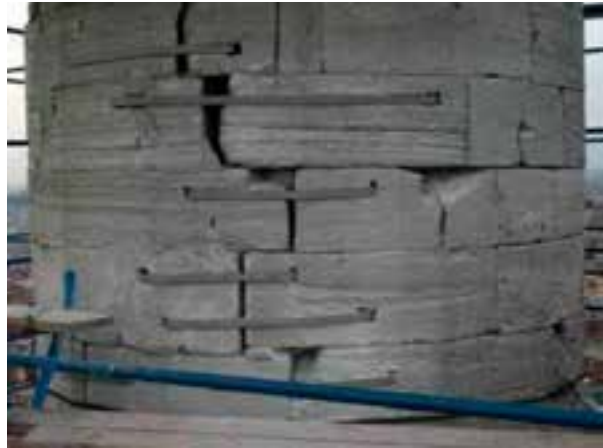
Fotoğraf 8. Paslanmaz çelik kenet uygulaması

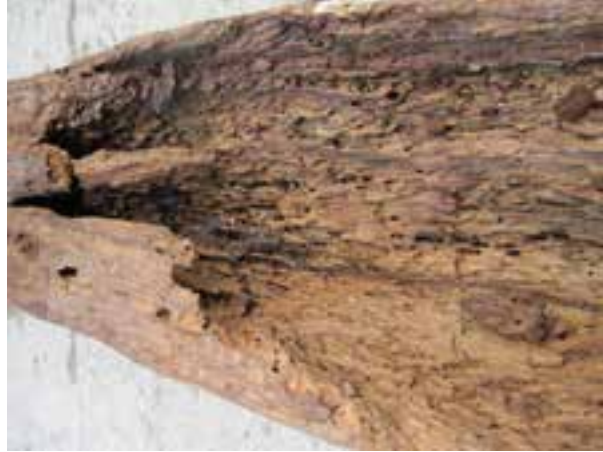
Caminin avlu duvarlarında yaklaşık olarak +6.00 kotunda yan yana iki ahşaptan bir hatıl sistemi düzenlenmiş durumdadır (Şekil 6,7,8). Zaman içinde özelliğini tamamen yitiren hatıllar görev yapamaz duruma gelmiştir (Fotoğraf 9). Bu hatılların buldukları yerlerden uzaklaştırılarak, yerlerine paslanmaz çelik çubuklarla oluşturulmuş hatıl düzenlenmesi yapılması gerekli görülmüştür (Şekil 9, Fotoğraf 10,11). Bu amaçla ilk önce çürümüş ve tüm özelliklerini yi-

Fotoğraf 9. Dayanım özelliğini kaybetmiş ahşap hatıl

tirmiş ahşap elemanlar ile bunları duvara bağlayan çivilerin yerlerinden alınarak boşluğun ahşap ve diğer elemanlardan arındırılması işlemi sağlanmış, daha sonra da boşluğa hava jeti ile temizleme işlemi yapılmıştır. Temizlenen boşluklara, detayı Şekil 9'da verilen paslanmaz çelik kafes çubuklar yer-

leştirildikten sonra çevrede kalan boşluklar, benzer özelliklerdeki harç (2~3 bar gibi düşük basınç altında) enjeksiyon yöntemiyle doldurulmuştur.

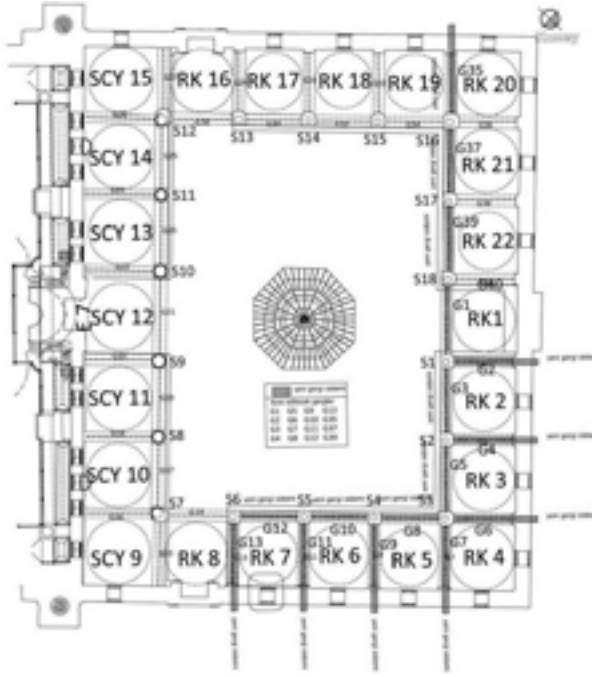
Şekil 11. Revaklı avlu gergi sistemi takviye planı

Revaklı avludaki gergilerin bir bölümü kopmuş ya da önemli oranda kesit kaybetmiş durumda bulunmaktaydı (Fotoğraf 16). Özelliğini ve görevini yitiren gergiler avlunun rölövesi üzerinde gösterilmiştir (Şekil 11). Gergilerin özgün durumda olduğu gibi sütun başlığı üstlerinde bulunan simide takılması mümkün olmadığından, gerekli güçlendirme işlem detayı şekil 12'de verilen ve Fotoğraf 17,18'de görülen şekilde yapılarak, revaklı avludaki gergi sistemin bir bütün olarak çalışması sağlanmıştır.

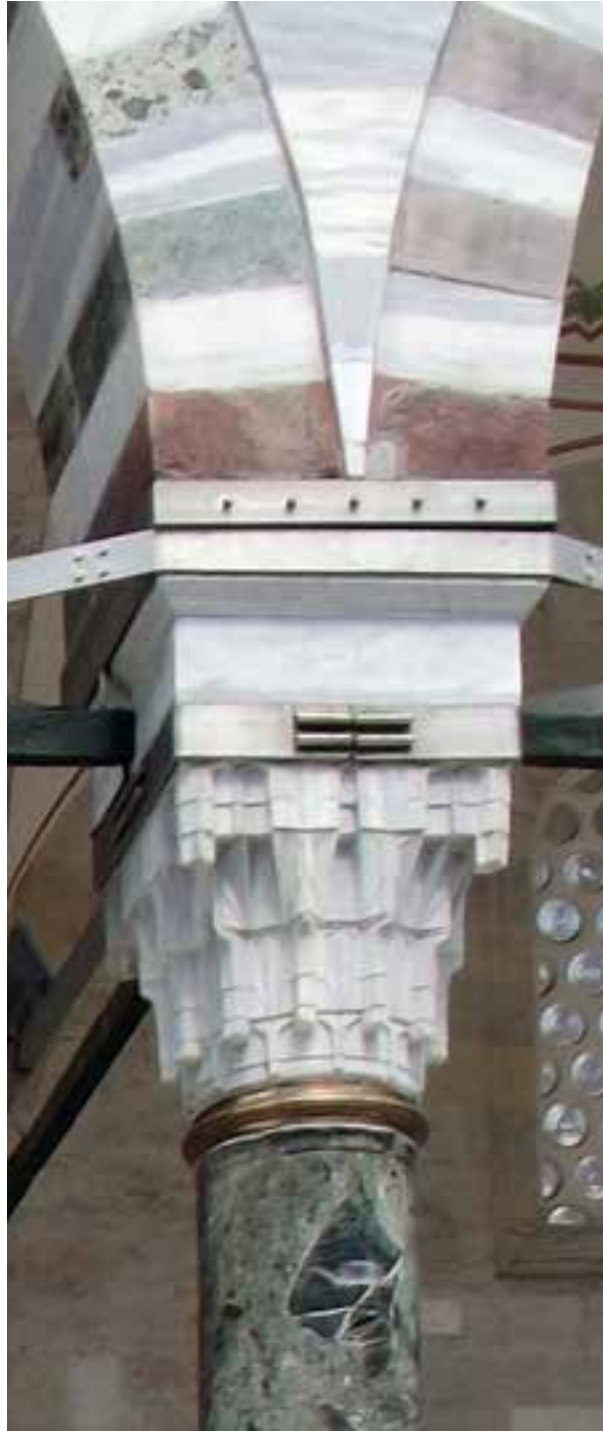
Fotoğraf 15. Paslanmaz çelikten sütun başlığı kuşaklama detayı

Revaklı avluda, mermer sütun başlıklarındaki kuşakların bir bölümü korozyon nedeniyle kesit kaybetmiş ya da tamamen kopmuş (Fotoğraf 12,13,14) durumdayken, bu kuşaklamalar sökülerek yerlerine, detayı Şekil 10'da görüldüğü gibi, paslanmaz çelikten kuşaklamalar uygulanmıştır (Fotoğraf 15).

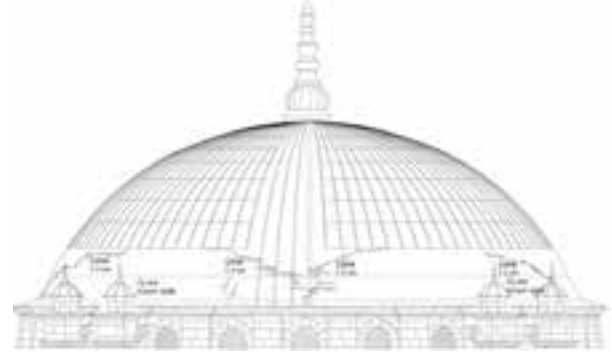
Caminin kubbeler ve tonozlarında deprem ve diğer nedenlerden kaynaklanan hasar ya da çatlak gelişimi olup olmadığının belirlenmesi için kurşun üst örtü altında araştırma yapılmış, bu araştırmalar neticesinde ana kubbenin tamamında ve revakların kubbelerinde çatlakların onarılmasına karar verilmiştir. Yapılan çalışmalarda üst yapıda belirlenen çatlaklar şekil 13,14,15,16 ve Fotoğraf 19,20,21,22'de gösterilmiştir.

Şekil 14. Üst yapıda tespit edilen çatlaklar

Kubbelerdeki kılcal ve orta genişlikteki çatlakların onarımları, genişliklerine göre daha önce açıklanan yöntemlere uygun şekilde müdahale edilerek yapılmıştır. Köşe kubbedeki geniş yarıklarda ise, önce çat-

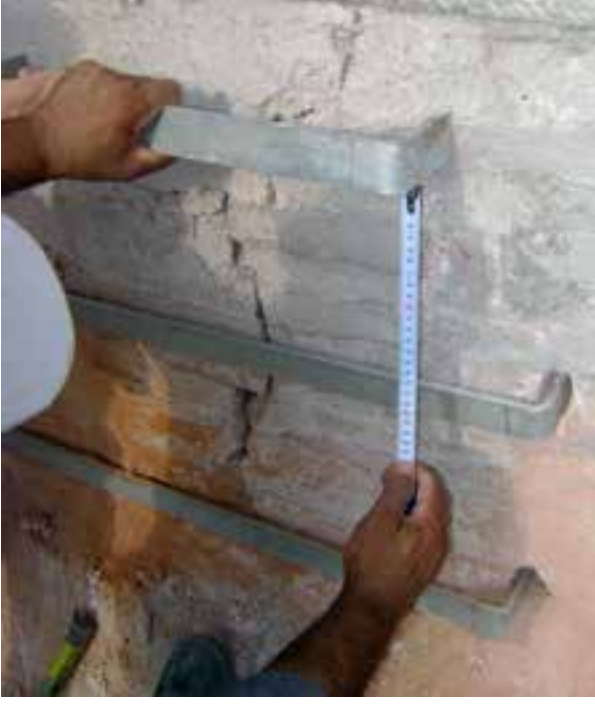
Fotoğraf 23. Paslanmaz çelik kenetlerle orta genişlikte çatlak onarımı

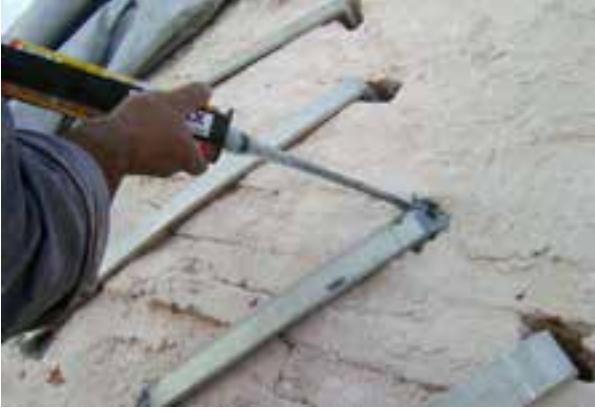
Fotoğraf 25. Paslanmaz çelik kenetlerle çatlak onarımı

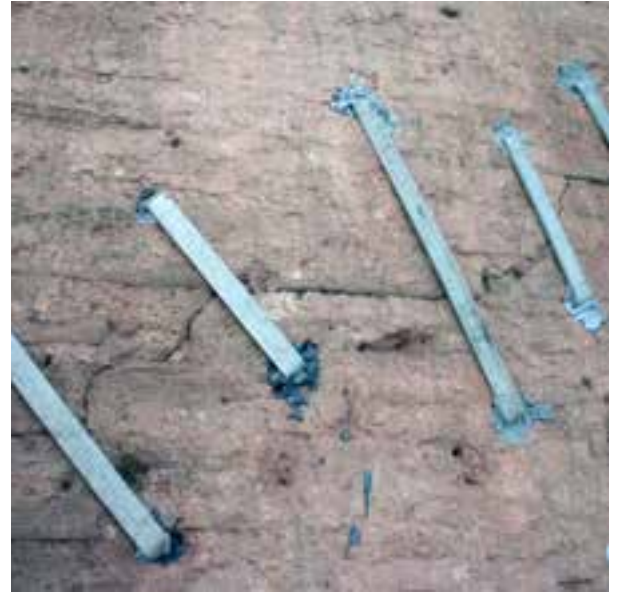
Fotoğraf 26. Paslanmaz çelik kenetlerin çatlak hattı boyunca dizilimi

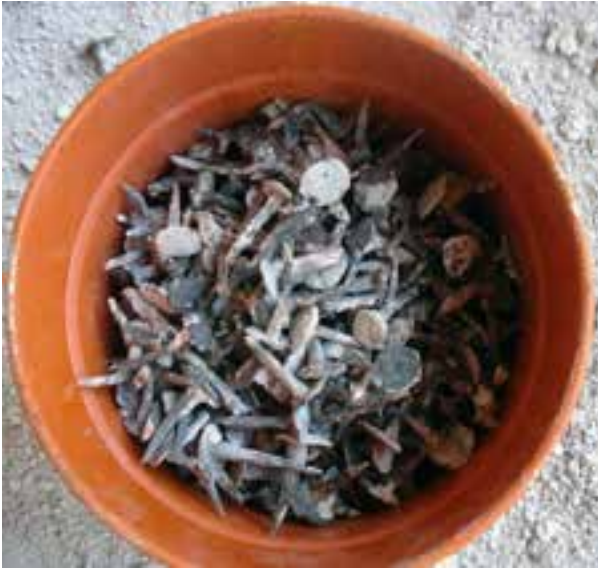
Fotoğraf 29. Özelliğini yitirmiş ve paslanmış demir çiviler

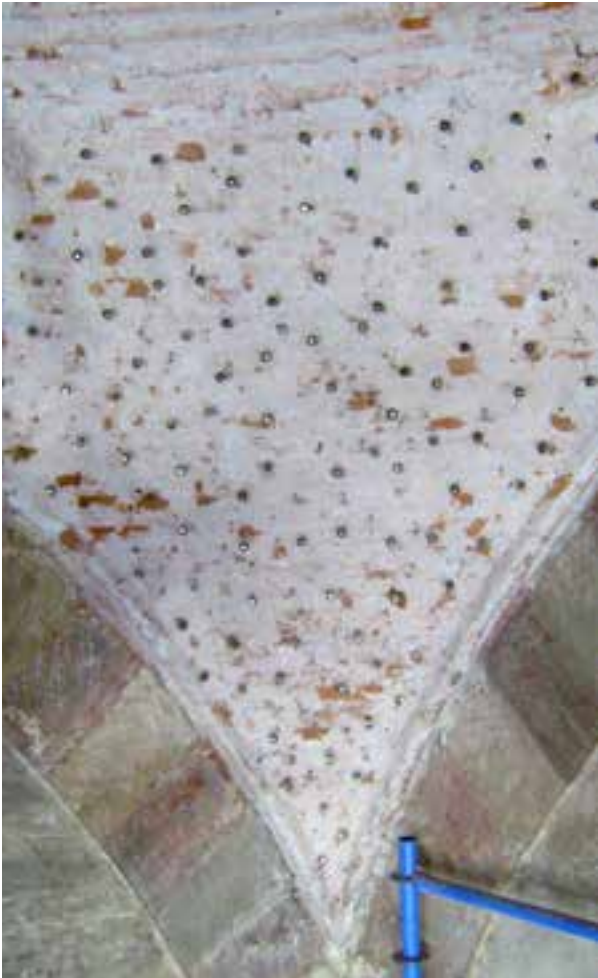
Fotoğraf 31. Yeni paslanmaz çivilerin sıva altında uygulaması

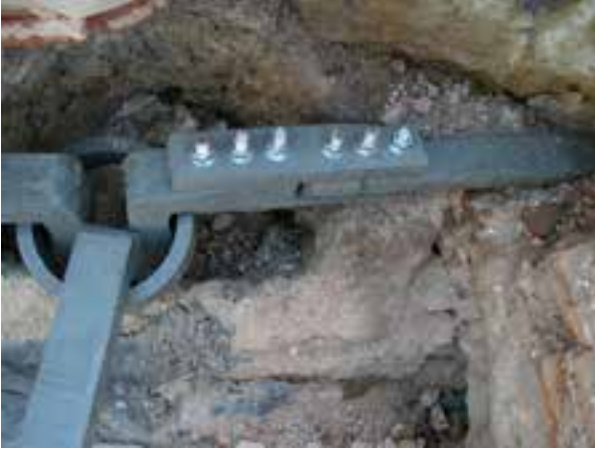
Fotoğraf 42. Yeni gergi sistemi birleşim detayı

Caminin, şekil 19'da gösterilen ve yaklaşık olarak +16.00 kotundaki dolaşmalık katında su kanallarının içinde kalan bölgede bulunan hatıl sistemini oluşturan demir çubuklar ve simitlerde aşırı korozyondan oluşan kesit kaybı ve kopma nedeniyle sistem işlevini yitirmiş durumdaydı. İki sıra olarak simitlere takılı olarak sürekliliği sağlanan sistemdeki bozulmalar (Fotoğraf 37,38,39,40) görülmektedir. Hatıl sisteminin sürekliliğini sağlamak için açılan yerlerde ulaşılabilen tüm demir çubuklar ve simitler yenileriyle değiştirilmiş, ulaşılamayan yerlerde ise yenilenen sistem mevcut sisteme bulonlu birleşimlerle bağlanmıştır (Fotoğraf 41,42). Yeni demir hatıl elemanlar, yenilenen demir simitlere so-

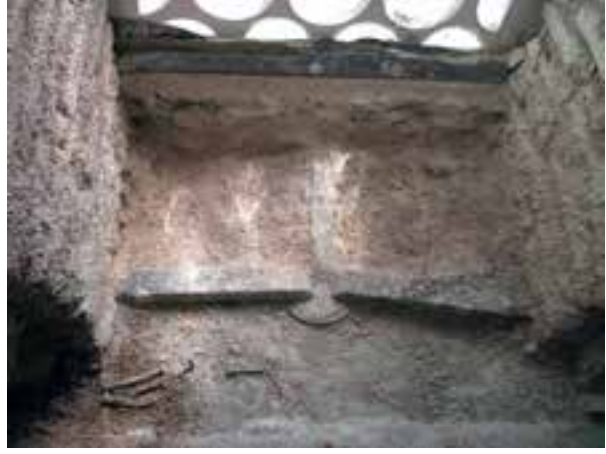
Fotoğraf 44. İçlik dışlık arası tabanında demir hatıl sistemi

Camide yarım kubbelerin içlik-dışlık arasındaki tabanda demir hatıl-demir simitten oluşan bir hatıl sistemi bulunmaktadır (Fotoğraf 44,45). Tabandaki dolguları alınarak sistemin tümünün açığa çıkarılmasıyla, hatıl sisteminde demir çubuklar ve simitlerin bir bölümünün hasarlı, kopmuş ya da kesit kaybına uğramış olduğu tespit edilmiştir. Özelliğini tamamen kaybeden hatıl elemanları yenilenerek, mevcut sağlam hatıl sistemi elemanlarına bulunlu birleşimle bağlanmış, etrafı horasan harçla doldurulmuştur (Fotoğraf 46, 47).

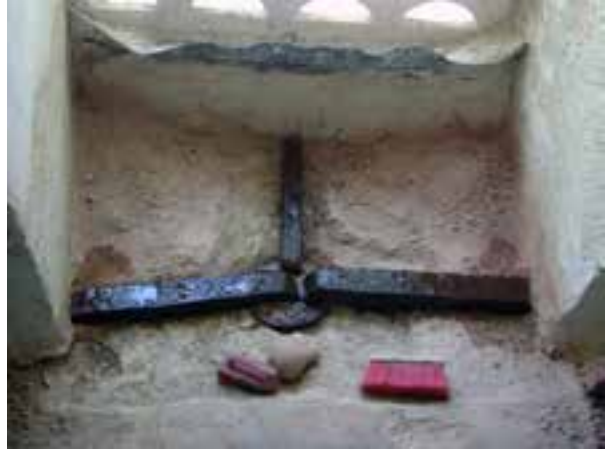
Fotoğraf 45. İçlik dışlık arası tabanında demir hatıl sistemi

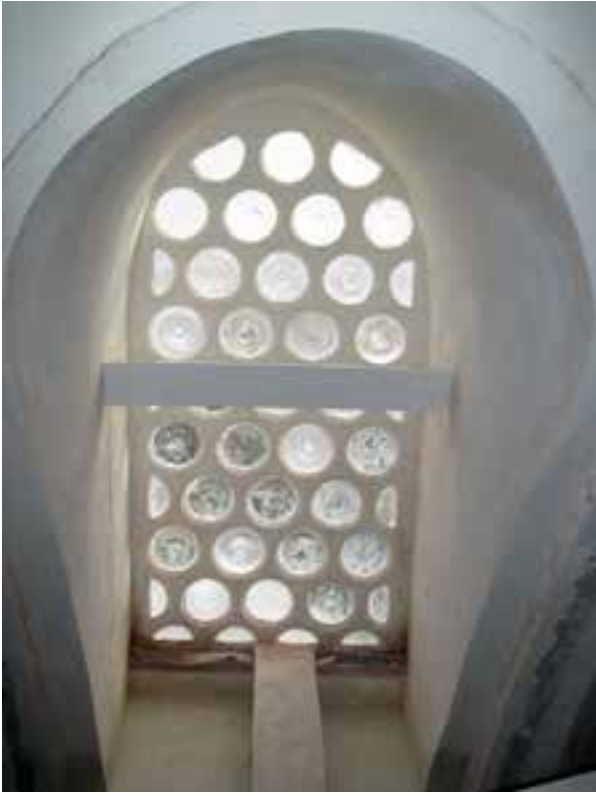
Fotoğraf 53. Yenilenen ahşaplar ve paslanmaz çelik lamalarla takviye edilen hatil sistemi

olan ahşap ile yeniden oluşturulması mümkün olmadığından tüm yarım kubbe içeriden geçen paslanmaz çelik lamalarla takviyeli bir hatıl sisteminin üretilmesi gerekli görülmüştür (Fotoğraf 51,52,53). Duvar içinde bağlantı imkânı olmayan bu sistemde her pencerede

yarım kubbe ekseninde dönen lamalar, pencere boşluklarında birbirine bulonlarla bağlanmıştır.

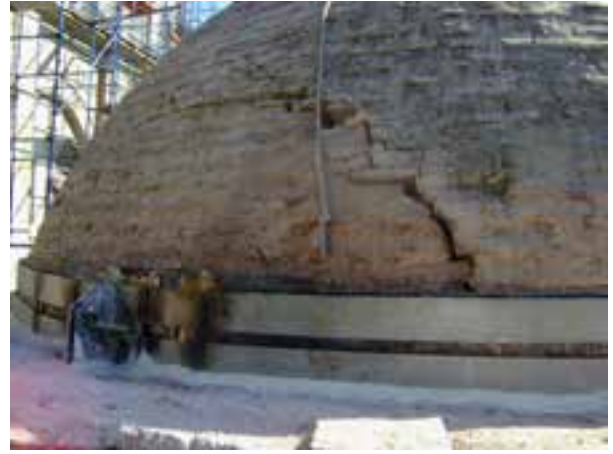
I. Mahmut Kütüphanesi orta kubbesi ve çevresindeki tonozlarda değişik form ve genişlikte olan şekil 24' te olduğu gibi çatlak oluşumları bulunmaktaydı (Fotoğraf 54,55,59,60). Kubbedeki çatlaklar daha önce açıklandığı şekilde kenetlerle ya da çatlaklar genişletildikten sonra yeniden örülerek onarılmıştır (Fotoğraf 54, 56,58). Kubbedeki çatlaklar onarıldıktan sonra gelişiminin önlenmesi ya da

Fotoğraf 55. Paslanmaz çelik kuşaklama uygulaması

aşırı yüklemeye ya da başka nedenlerle yeni çatlak oluşumunun önüne geçilmesi için kubbe etek kotunda paslanmaz çelik malzeme kullanılarak uygulama detayı şekil 23'te verilen bir çember kuşaklama düzenlemesi yapılmıştır (Fotoğraf 55,56,57,58).

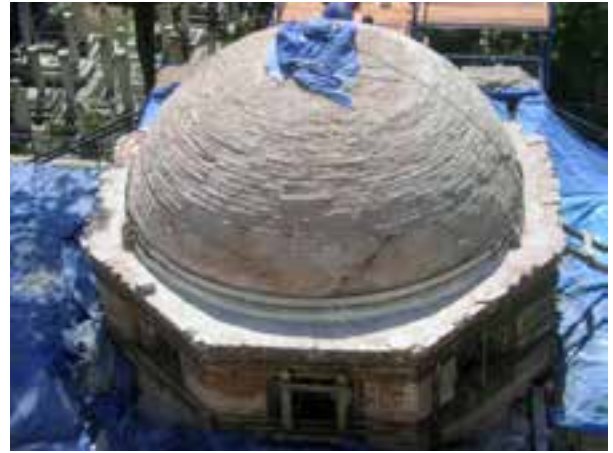
Fotoğraf 56. Paslanmaz çelik kuşaklama uygulaması

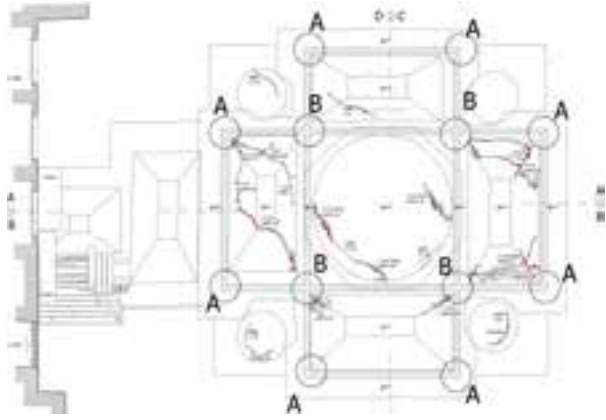
Şekil 24. Kütüphane çatısının ahşap hatıl sisteminin yenilenmesi

Kütüphanede tonozların etek kotunda tüm yapıyı çevreleyen kapalı bir ahşap hatıl sistemi mevcuttu (Fotoğraf 59,60). Kısmen çürümüş, mantarlaşmış ve özelliğini tamamen yitirmiş olan, şekil 24'te gösterilen ahşap hatıl sistemi, birleşim detayları şekil 25'te verilen ahşap hatıl ve paslanmaz çelik birleşim elemanlarının birlikte kullanımıyla yeniden oluşturulmuş, çevresindeki boşluklar da yapının özgün harcı ile benzer fiziksel-mekanik özelliklerdeki harçla doldurularak, sistem bütünlüğü sağlanmıştır (Fotoğraf 61,62).

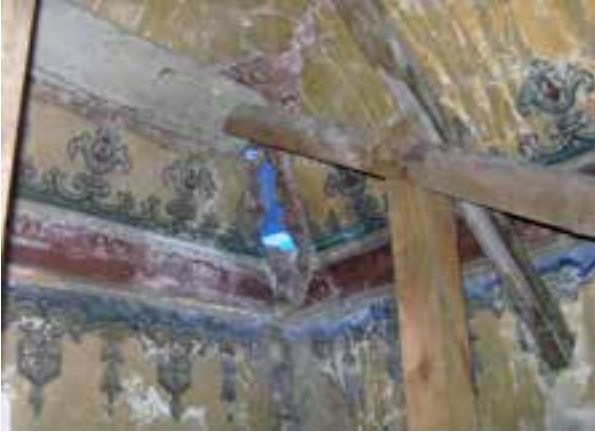
Kütüphanede kuzeybatı tonozunun orta kısmında oluşan çökme nedeniyle önemli, yaygın çatlak oluşumu ve oluşan yarıklar büyük tehlike arz etmekteydi. Tonozda oluşan bu yarıklar, tonozun çöken kısmının kriklo sistemiyle hassas

Fotoğraf 65. Tonzun yarıklarının içeriden görünümü

bir şekilde kaldırılarak, özgün harcın düşük basınç altında boşluklara enjeksiyonuyla onarılmıştır (Fotoğraf 63,64, 65,66,67).

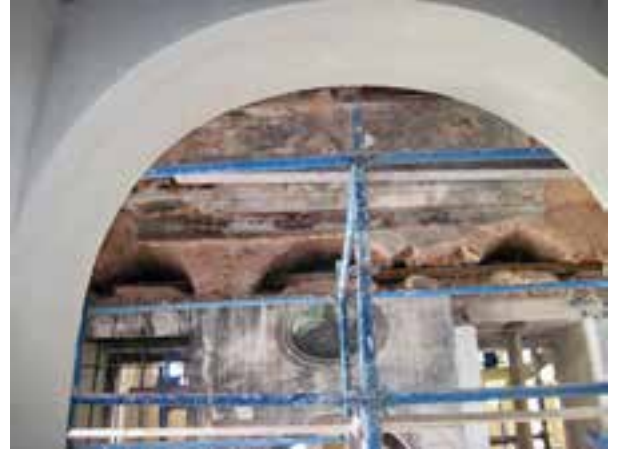
Kütüphanenin çeşitli kotlarında bulunan ahşap hatılların tümü, özelliğini yitirmiş olduğundan, (Fotoğraf . 68,69,70) özgün malzemesi olan ahşap ile yenile-

Fotoğraf 68. Pencere üst kotundan geçen ahşap hatlı

nerek, paslanmaz çelik levha ve bulonlarla birleşimlerinin sağlanmasıyla sürekliliği sağlanmıştır (Fotoğraf . 71,72).

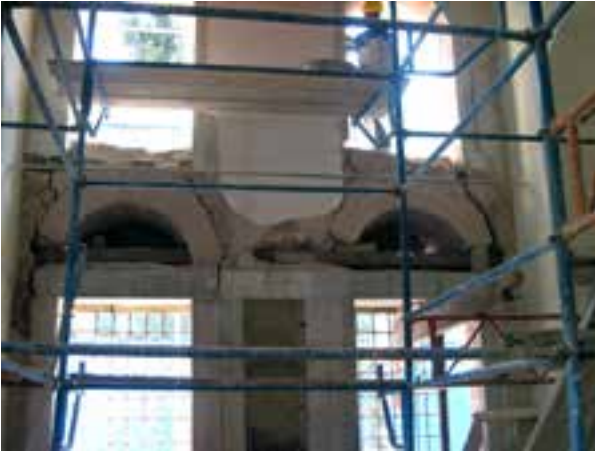
Fotoğraf 69. Pencere üst kotundan geçen ahşap hatlı

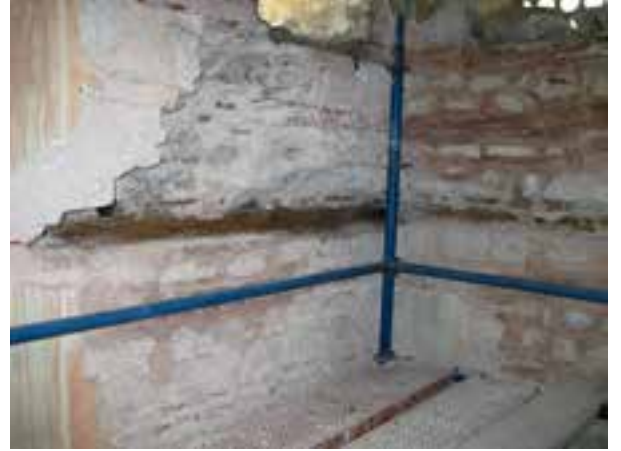
Fotoğraf 70. Özelliğini yitirmiş ahşap hatlı sistemi

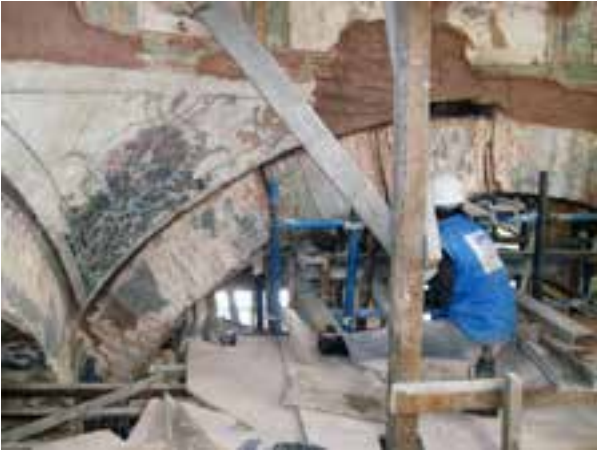
Fotoğraf 73. Ayrılmış kemer parçasının krika sistemiyle kaldırılması

Kütüphanenin yarılmış ve çökmüş tonozlarında uygulanan kriko sistemiyle kaldırma ve özgün harcıyla enjeksiyonu işlemi, benzer şekilde kütüphanenin çökmüş kemerlerinde de uygulanmıştır (Fotoğraf . 73,74).

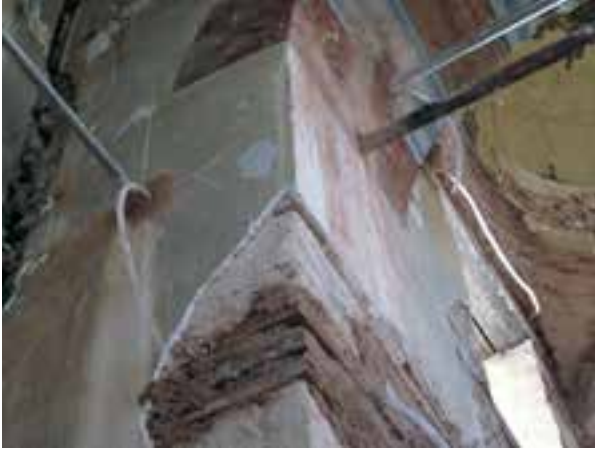
Fotoğraf 77. Paslanmaz çelik gergi uygulaması

nın içindeki sütunları birbirine bağlayıp, yapı dış duvarlarında sonlanan paslanmaz çelik gergilere ek olarak yapının belirli kotlarında paslanmaz çelik gergiler düzenlenmiştir (Şekil 26,27). Bu nedenle kirpi saçak bitimindeki duvarlarda görülen geniş yarıkları tutma amacı ile yaklaşık olarak +5.50, +3.00 ve +2.30 kotlarında paslanmaz çelik gergilerin düzenlenmesi gerekli görülmüştür. Bu gergi sistemlerinden ilk ikisi her iki asal doğrultuda, sonuncusu ise kuzey-batı ve güneydoğu duvarlarında uygulanmıştır (Fotoğraf 75,76,77,78,79).

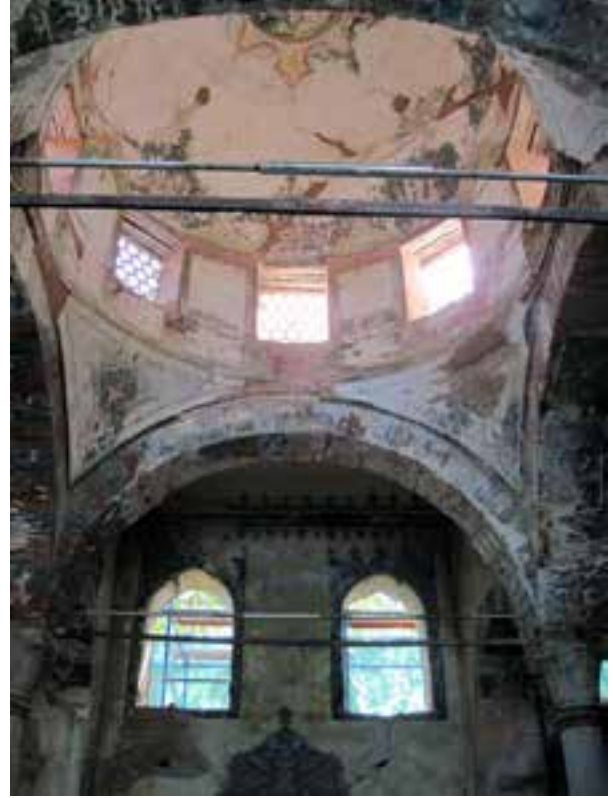
Fotoğraf 78. Paslanmaz çelik gergi sistemi
(Askıya alma elemanları söküldükten sonra)

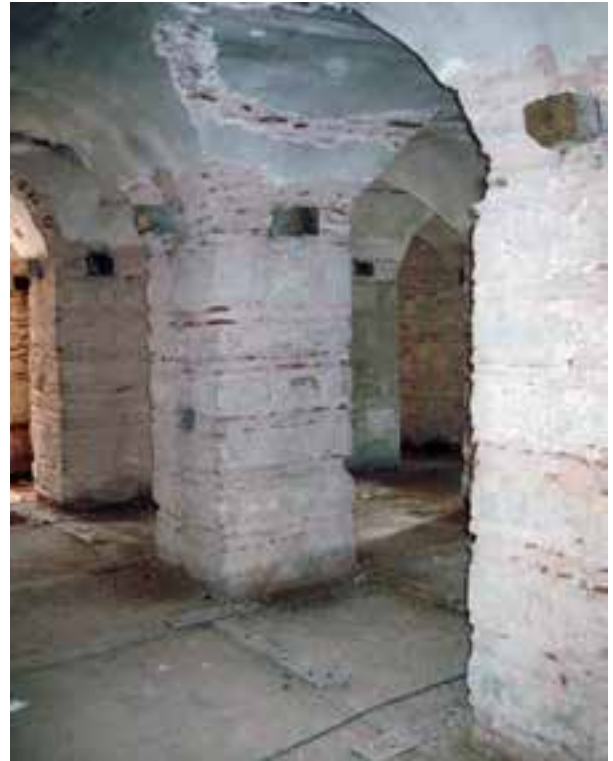
Kütüphanenin bodrum katı, tavan kotuna yakın kısımlardaki ahşap gergilerin bir kısmının çürüdüğü, bir kısmının ise kesilerek yok edildiği tespit edilmiştir (Fotoğraf 80). Tavan kotuna yakın bölümlerdeki ahşap gergilerin paslanmaz çelik gergi sistemi ile yenilenmesi gerekli görülmüş ve uygulama bu şekilde gerçekleştirilmiştir (Fotoğraf 81).

Fotoğraf 80. Bodrum kattaki özelliğini yitirmiş ahşap gergiler

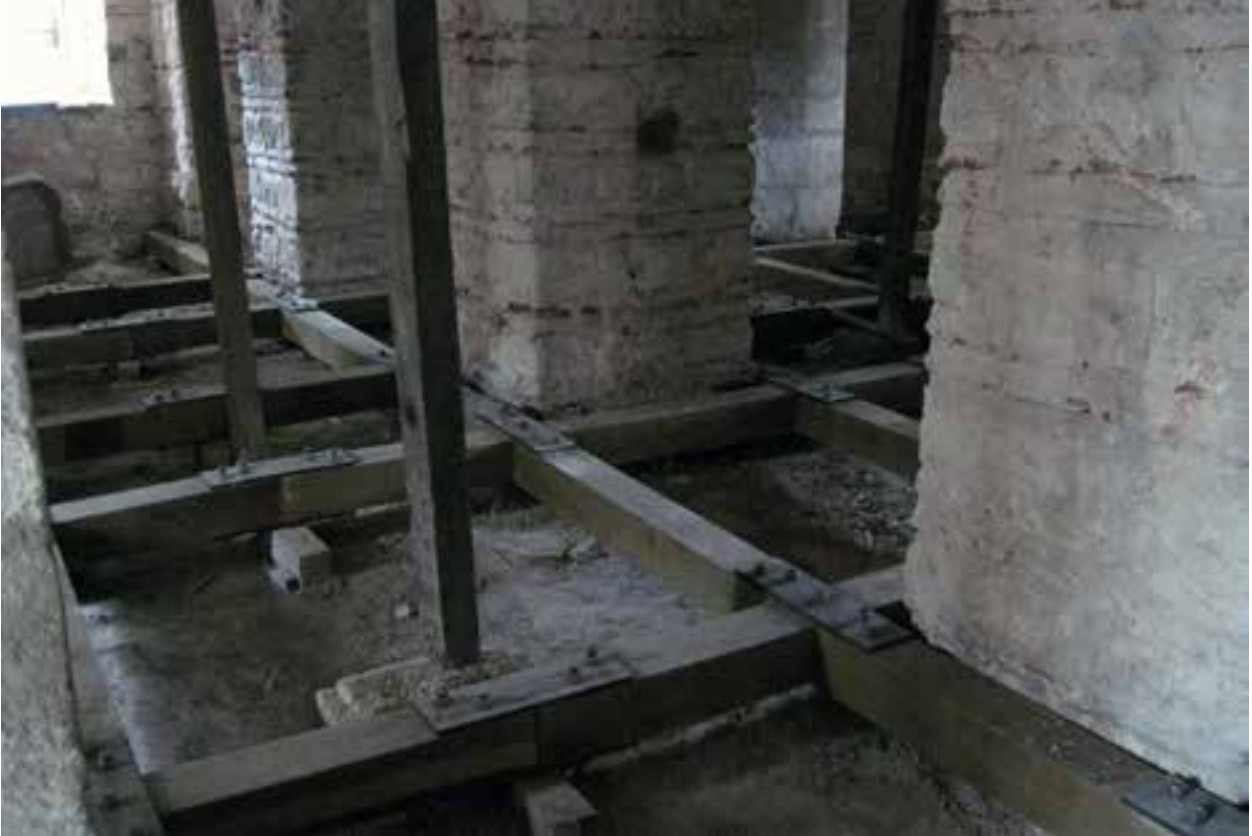
Fotoğraf 83. Bodrum katta yenilenen ahşap hatil sistemi

Bodrum kat zemininde paye ayaklarını birbirine bağlayan ve bir anlamda bağ kirişi olarak çalışan ahşap hatıl/bağ kirişi sistemi bulunmaktaydı (Fotoğraf 82). Özelliğini yitiren ve bir kısmı da yok olan bu ahşap hatıl/bağ kirişi sisteminin ahşap malzeme kullanılarak yenilenmesi gerekli görülmüştür. Ahşap hatılların birleşimi paslanmaz çelik levha ve bulonlarla Fotoğraf 83'te görüldüğü gibi yapılmıştır.
