FATİH CAMİİ VE I. MAHMUT KÜTÜPHANESİ HARÇ VE SIVALARININ KARAKTERİZASYONU

Characterization of the Mortars and Plasters of the Mahmut
the First Library of Fatih Mosque

Doç.Dr. Ahmet Güleç | İ.Ü.

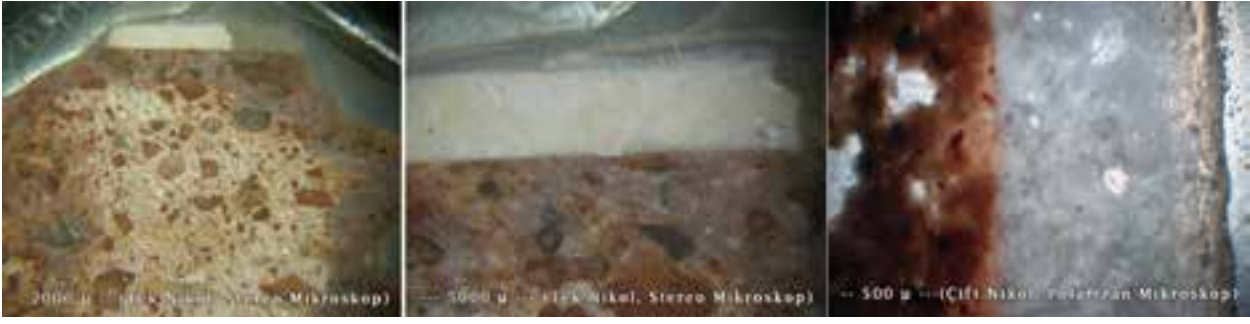
2. grup olarak sınıflandırılan 1, 2, 3, 4, 8 ve 9 nolu örneklerde % 30-35 oranında söndürülmüş ve bekletilmiş hava kireci bağlayıcı olarak kullanılmıştır. % 0,20-0,50 arası değişen oranlarda kitık katkı içeren bu örneklerin, 2 mm elek altı olan agregalarının % 15-20’si kireç taşı kırığı kalanı tuğla kırığı ve tozudur (Resim 2). 1. grup sonrası bir dönemin (1894 depremi öncesi olabilir) onarım sıvası olduğu düşünülen bu örneklerin yüzeyinde bulunan ve kalem işi bezeme altlığı olarak hazırlanan, 1,5-2 mm değişen kalınlıktaki düzeltme astar sıvaları % 40 civarında bekletilmiş hava kireci bağlayıcı ve karbonatlaşmış kireç veya kireçtaşı tozu dolguludur.

Fotoğraf 1. Örnek 1'in genel dokusu ve yüzeyindeki bitim (üst) sıvası. Kireç bağlayıcı içeriğinde bulunan tuğla-keramik kırıkları ve tozu ile kalsit, kırıktık, siyah cüruf parçacıkları ve üst (bitim) sıva yüzeyindeki boya tabakaları.

1. Grubun bulunduğu bölgelerde bağlayıcı olarak 1 kısım söndürülmüş ve bekletilmiş hava kireci (% 50 \pm 3 su içeren), agrega olarak 2 kısım, 1 mm elek altı kireç taşı tozu, katkı olarak da 1 metreküp harca 250 g polipropilen lifinin (250 g/m³ katkı yerine) kullanılması uygun olacaktır. Bu sıvada harç suyu olarak, bol suda bekletilmiş kirecin berrak (doğun kalsiyum hidroksit çözeltisi) suyunun kullanılması uygun görülmüştür.
2. Grubun bulunduğu bölgelerde bağlayıcı olarak 1 kısım söndürülmüş ve bekletilmiş hava kireci (% 50

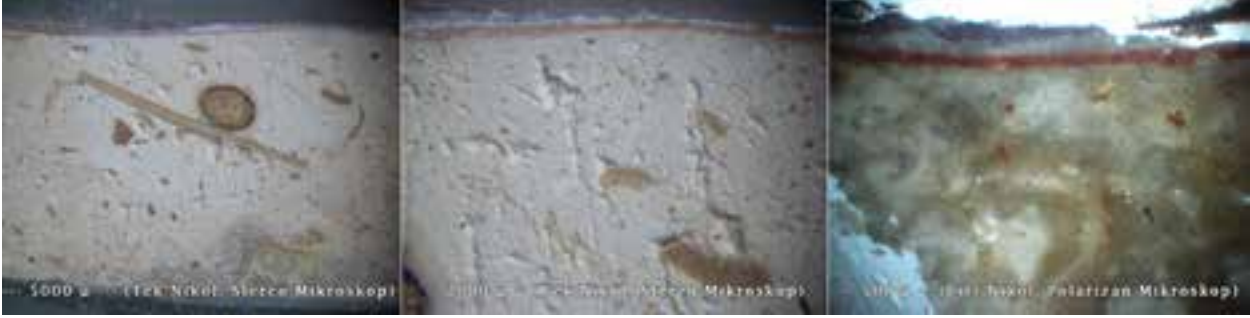
% 30-35 oranında söndürülmüş ve bekletilmiş hava kirecinin bağlayıcı, 1 mm elek altı taş tozlarının dolgu olarak kullanıldığı 5, 6 ve 7 nolu örnekler **1. grup** olarak sınıflandırılmıştır. Orijinal veya en eski dönem olduğu düşünülen ve % 0,20-0,50 arası değişen oranlarda kitık katkı içeren bu örneklerin yüzeyi mala perdahı olup üzerine doğrudan kalem işi bezeme uygulanmıştır (Resim 1).

Fotoğraf 2. Örnek 6'nın genel dokusu ve yüzeyinde bulunan boya tabakası. Kireç bağlayıcı içeriğinde bulunan kalsit, kırıktık, siyah cüruf parçacıkları ile tek tük tuğla kırıkları ve kuvars parçacıkları

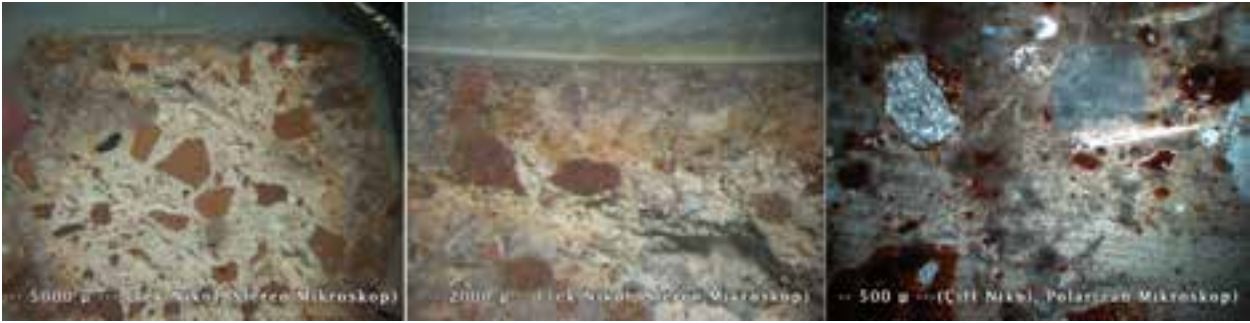
Fotoğraf 3. Örnek 10'un genel dokusu ve yüzeyinde bulunan boya tabakası. Kireç bağlayıcı içeriğinde bulunan tuğla kırıkları ve tozu ile kalsit, kuvars ve siyah cüruf parçacıkları.

% 30-35 oranında söndürülmüş ve bekletilmiş hava kirecinin bağlayıcı, 4 mm elek altı tuğla kırıklarının dolgu ve katkı olarak kullanıldığı 10, 11, 12 ve 14 nolu örnekler **3. grup** olarak sınıflandırılmıştır. Kırıksız olan bu örneklerin yüzeyi mala perdahi olup üzerine doğrudan kalem işi bezeme uygulanmıştır (Resim 3). 1894 depremi sonrası bir dönemin onarım harcı olduğu düşünülen bu gruptan 11 nolu örneğe, ayrıca % 30 civarında 5-8 mm boyutlu tuğla kırığı ilave edilmiştir.

3. Grubun bulunduğu bölgelerde bağlayıcı olarak 1 kısım söndürülmüş ve bekletilmiş hava kireci (% 50 \pm 3 su içeren), agrega olarak 2 kısım, 4 mm elek altı tuğla kırığı ve tozunun kullanılması uygun görülmüştür. Bu karışımda harç suyu olarak, bol suda bekletilmiş kirecin berrak (doğun kalsiyum hidroksit çözeltisi) suyunun kullanılması uygun görülmüştür.

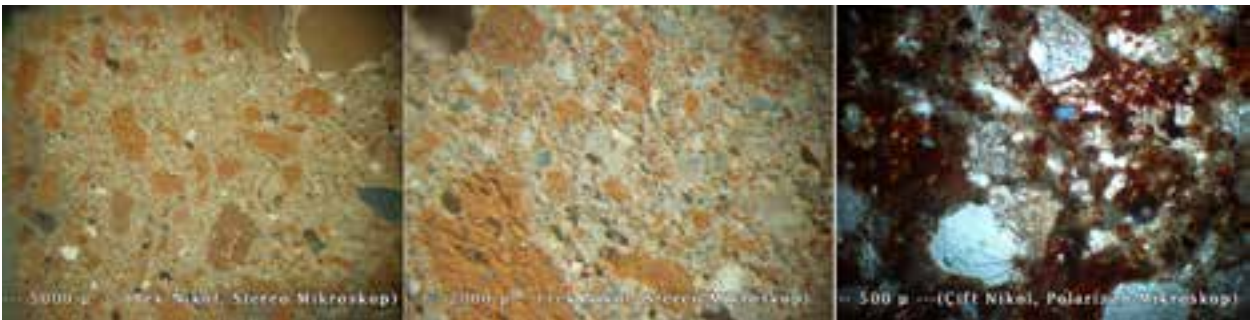
Fotoğraf 4. Örnek 13'ün genel dokusu. Kireç bağlayıcı içeriğinde bulunan tuğla-keramik kırıkları ve tozu ile kalsit, kuvars ve siyah cüruf parçacıkları.

Tüm bu örneklerden farklı olarak % 20-25 su kirecinin bağlayıcı, 2 mm elek altı olmak üzere % 15-20'si kireç taşı kırığı kalını yarı yarıya kara kumu ile tuğla kırığı ve tozunun agrega olarak kullanıldığı 13 nolu örnek **4. grup** olarak sınıflandırılmıştır ((Resim 4). Kırıksız olan bu grubun en son onarım döneminde kullanılmış olduğu düşünülmektedir.

4. Grubun mevcut harçlarında bağlayıcı olarak hidrolik kireç bulunmakla birlikte, bu grubun bulunduğu bölgelerde harç olarak 3. grup karışımının kullanılması uygun görülmüştür.

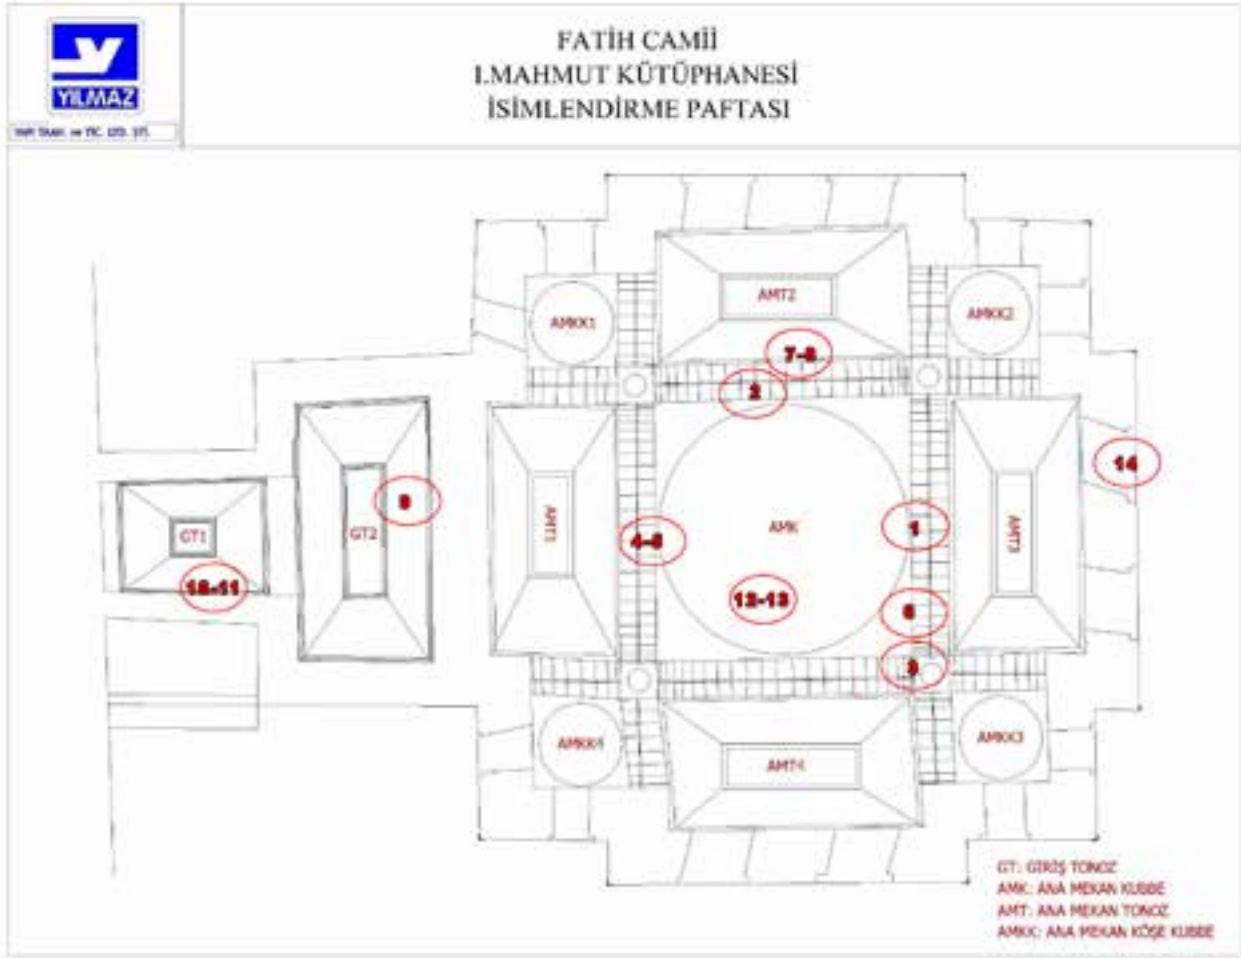
Şekil 1. Kütüphane Örnek alma yerleri

Fatih Camii, I. Mahmut Kütüphanesinde yapılan genel görsel analizde, özellikle iç mekanda 1. ve 2. gruba dahil olan nitelikte sıvaların bulunduğu tespit edilmiştir. Yapının dış cephesinde ve tonozlarında ise 3 nolu gruba ait nitelikte sıva ve derz harçlarıyla yapılmış olan onarım malzemelerinin olduğu tespit edilmiştir. Son dönemde yapılan onarımda ise (muhtemelen 1900 yılından sonraki) su kirecinin bağlayıcı olarak kullanıldığı onarım harcı (4. grup) kubbe dış yüzeyinde kullanılmıştır.
