# EDİRNE'DEKİ ESKİ ESER ONARIM ÇALIŞMALARI

N.Cansen KILIÇÇÖTE  
Rest.Uzm.Y.Mimar

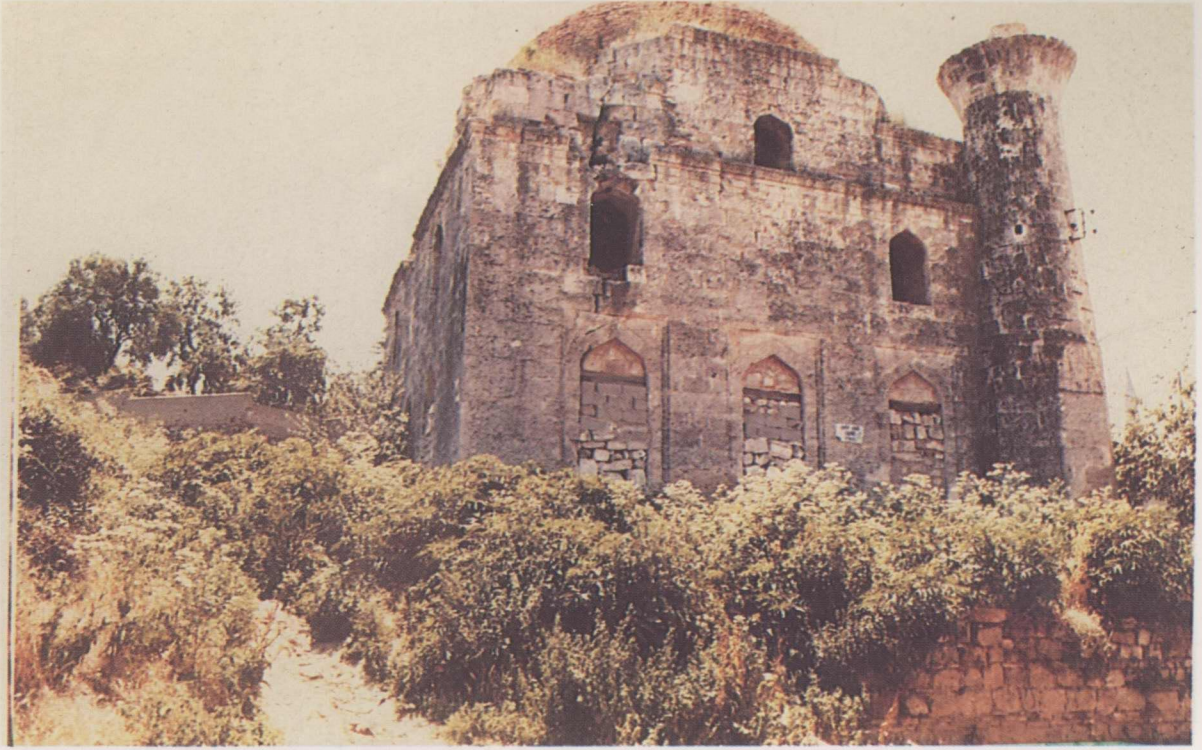
Restorasyon çalışmalarına başladığımızda yapı tümüyle harap durumda idi. Yapının duvarlarında ve kubbesinde büyük çatlaklar oluşmuş, minare şerefe altına kadar yıkılmış, içi ve üzeri moloz ve toprak ile dolmuş, sıvalar büyük ölçüde dökülmüş ve mihrabı büyük ölçüde bozulmuş durumda idi.

1. Arif Ağa Camii restorasyon öncesi.

Öncelikle, yapının içerisindeki ve üzerindeki molozlar temizlenip etrafı açılarak cami ortaya çıkarıldı. Çatlaklara dikiş atılıp kasnak takviyeleri yapıldıktan sonra üst örtü kurşun kaplaması yapıldı. Gövdesi oldukça bozuk olan minarenin taşları yeniden monte edilmek üzere söküldü. Ancak, söküm sırasında minarenin zaman içerisinde bir müdahale görmüş olduğu ortaya çıktı. Farisili olan minare taşlarının iç yüzlerinin dilimli olduğu, özgün taşların ters çevrilip yontularak yeniden kullanılmış olduğu belirlendi. Bunun üzerine yeniden bir proje yapıldı, özgün taşlar aynen kullanılarak, projesine göre minare yenilendi. Ana giriş kapısı yanındaki izler değerlendirilerek ahşap saçak projelendirilip uygulandı. Yapı içerisinde yapılan siva rasparları sonucunda özgün bezeme izleri bulundu. Horasan siva yapıldıktan sonra bulunan izler değerlendirilerek, kubbe kuşak yazısı tamamlandı. Mihrap mukarnasları bulunan izler ve yapılan karşılaştırmalı çalışma sonucunda tamamlandı.

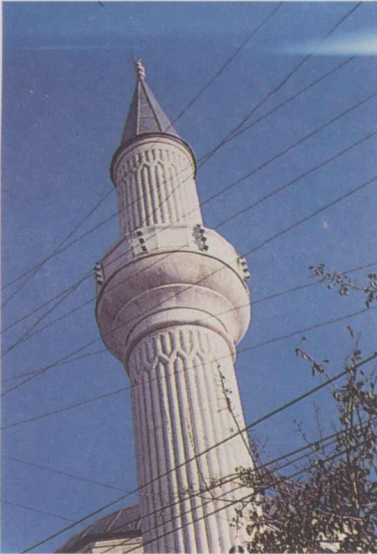
2. Arif Ağa Camii restorasyon sonrası.

Dışlık pencereler ve yeniden tasarlanan içlik pencereler üretilerek monte edildi. Klasik tuğla döşeme kaplaması yapıldıktan sonra ahşap pencere, kapı, minber, cıhar-ı güzin levhalar ve kürsü yerine kondu. Son olarak, çevre düzenlemesi hazırlanan proje doğrultusunda uygulandı.

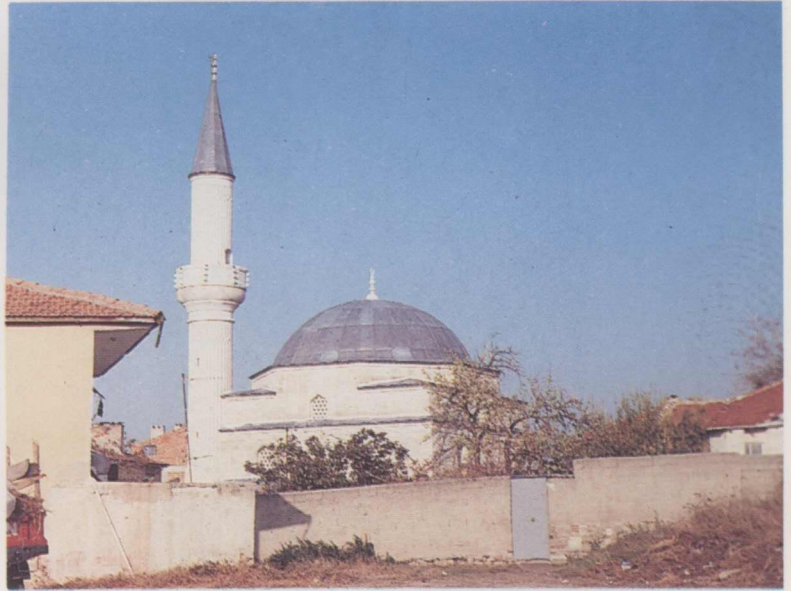
3. Arif Ağa Camii minaresi yakından görünüşü.

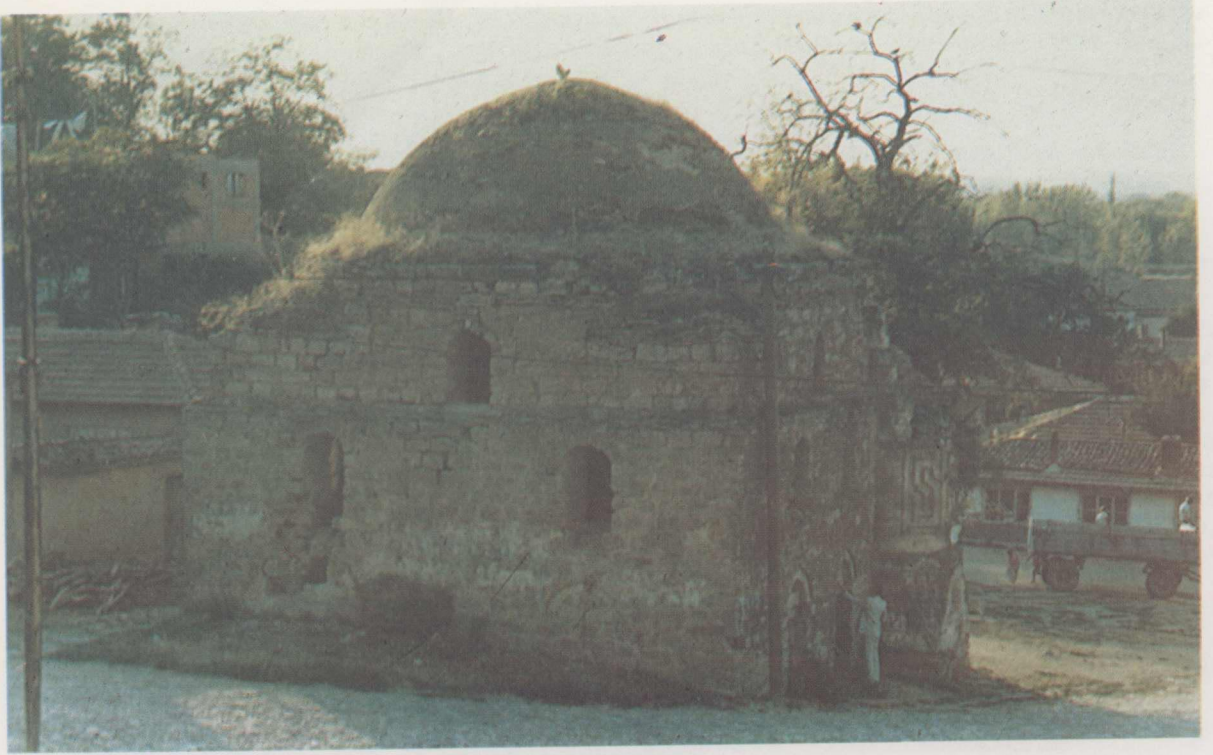
Restorasyon çalışmalarına başladığımızda yapı oldukça harap durumda idi. Büyük ölçüde toprağa gömülmüş durumda olan caminin üst yapısı ve mimari elemanları çok bozulmuş durumda idi.

4. Ismail Ağa Camii restorasyon öncesi.

Yapı öncelikle iç ve dış hafriyatları yapılarak açığa çıkarıldı. Üst yapı onarımından sonra kurşun örtü tamamlandı. Çok az miktarda kalmış olan sıvalar raspa edilerek horasan sıva yapıldı. Herhangi bir bezeme izine rastlanmadığından yeni bezeme yapılmadı. Hafriyat sonucu bulunan klasik tuğla döşeme izi değerlendirilerek döşeme kaplaması yenilendi. Mihrabın da eksik kısımları mevcut izlere göre tamamlandı. Dışlık pencereler ve yeni tasarım içlik pencereler, ahşap pencere, kapı, minber, kürsü ve cıhar-ı güzin levhalar yerine kondu. Yapının en önemli eksikliklerinden olan minare, eski fotoğraflardan yararlanılarak tamamlandı. Son cemaat yeri ise araştırma hafriyatı sonucunda ortaya çıkarıldı. Caminin beden duvarlarında herhangi bir iz bulunmadığından, temel izleri değerlendirilerek yalnızca dikmeler üzerinde oturan bir çatı yapıldı. Bu arada, burada duran mezarın taşları sağlıklılaştırılarak tamamlandı. Çevre düzenlemesi, wc ve abdest alma yerleri hazırlanan proje doğrultusunda uygulandı.

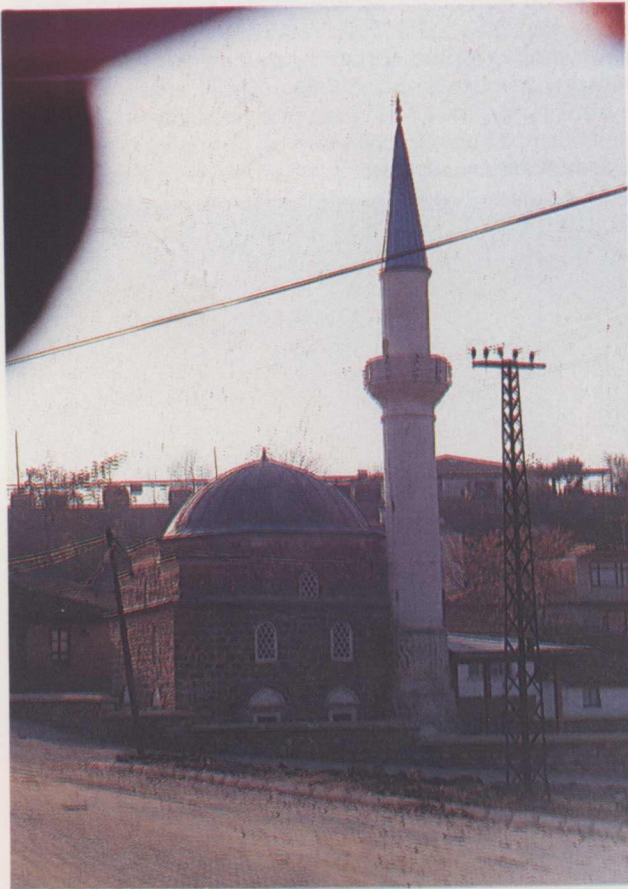
5. Ismail Ağa Camii restorasyon sonrası.

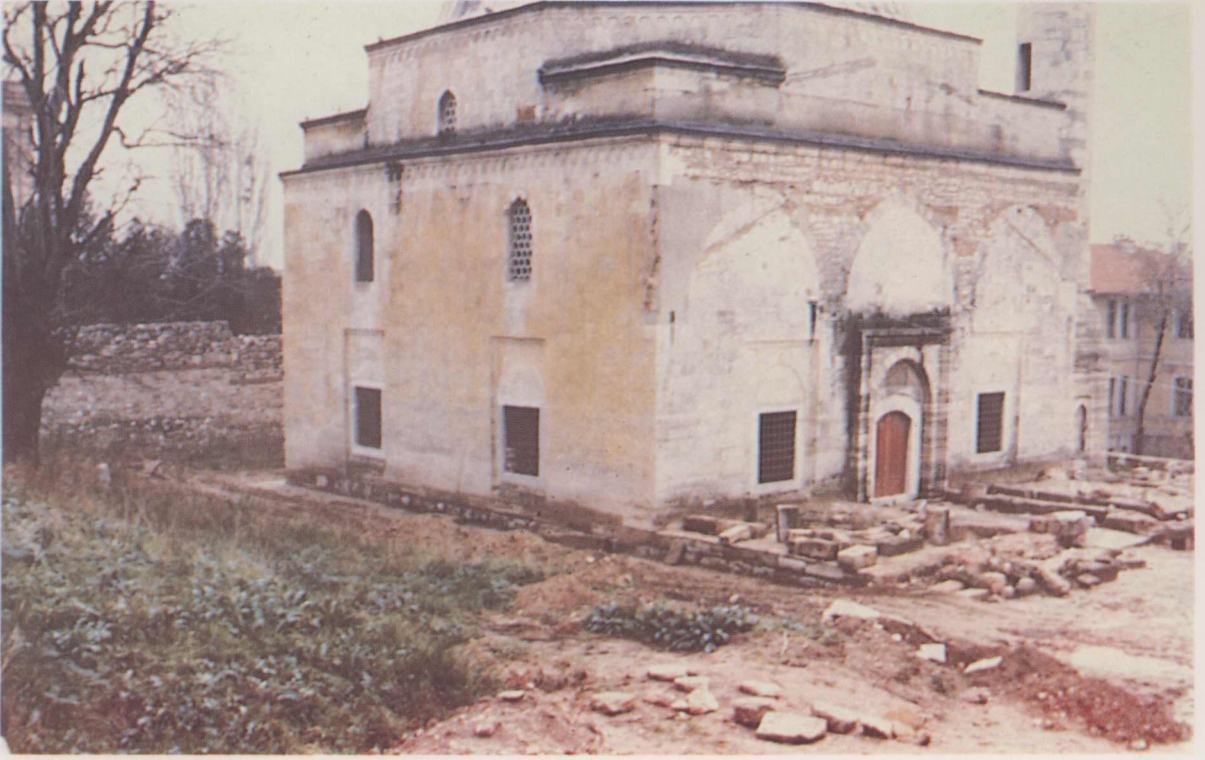
6. Sitti Hatun Camii restorasyon öncesi.

Restorasyon çalışmalarına başladığımızda öncelikle '80 onarımı sırasında yapılmış olan çimento sıvalar raspa edilerek horasan sıva yapılmıştır. Kubbe geçiş seviyesinin altında bulunan alçı profiller tamamlanmıştır. Mevcut bezemeler tamamlanacak kadar bilgi vermediğinden aynen korunmuştur. Mihrabın badana raspası tamamlandıktan sonra eksik olan çiniler aslına uygun olarak yaptırılarak yerine monte edilmiştir. Minberin kırık olan mermer parçaları birbirine monte edilmiş, eksik kısımlar ise yine mermerden aslına sadık kalınarak tamamlanmıştır. Klasik tuğla döşeme kaplaması yapıldıktan sonra ahşap pencere, kapı ve cıhar-ı güzin levhalar yerine konmuştur. İçten minare kapısı yukarı kotta olduğundan bu kapıya ulaşılacak şekilde bir ahşap merdiven yapılmıştır. Bu merdiven, ileride bir mahfel yapılacak olur ise mahfel çıkış merdiveni olarak da kullanılabilir nitelikte tasarlanmıştır. Son cemaat mahalli kubbeleri yeterli bilgi olmadığından tamamlanmamış, yalnızca döşemenin kesme taş bordürleri sağlıklılaştırılarak orta kısmına beyaz agrega serilmiştir. Cami kuzeyinde yapılan araştırma hafriyatından sonra özgün taş bahçe döşemesi ve şadırvan kaidesi bulunmuştur. Döşeme sağlıklılaştırılarak aynen korunmuş, şadırvan ise tamamlanmak üzere projelendirilmiştir. Kot farklılığından yararlanılarak bahçe batı giriş kapısı yanında bir yeraltı wc ve abdest alma yeri yapılmıştır.

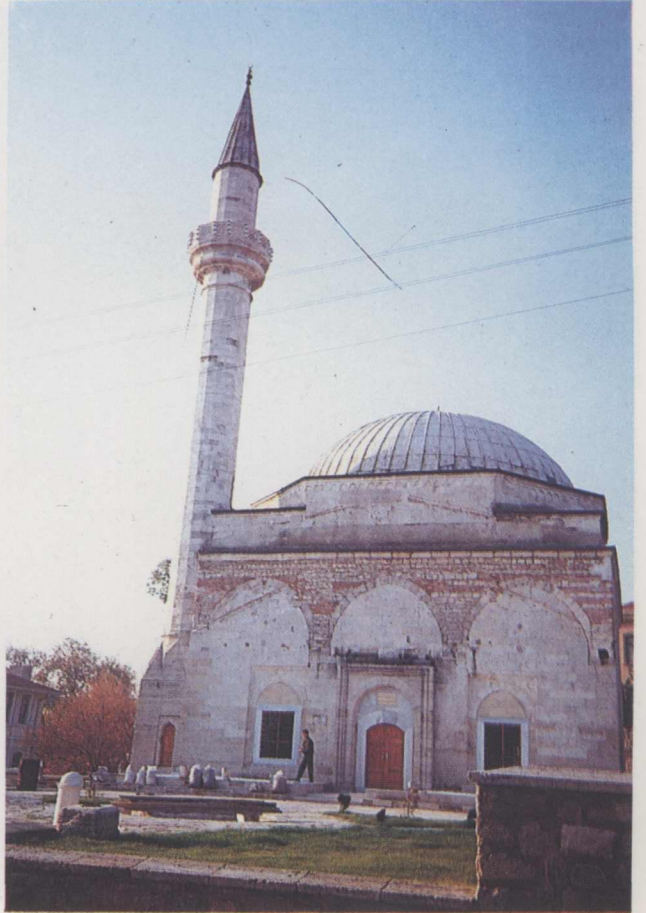
7. Sitti Hatun Camii restorasyon sonrası.

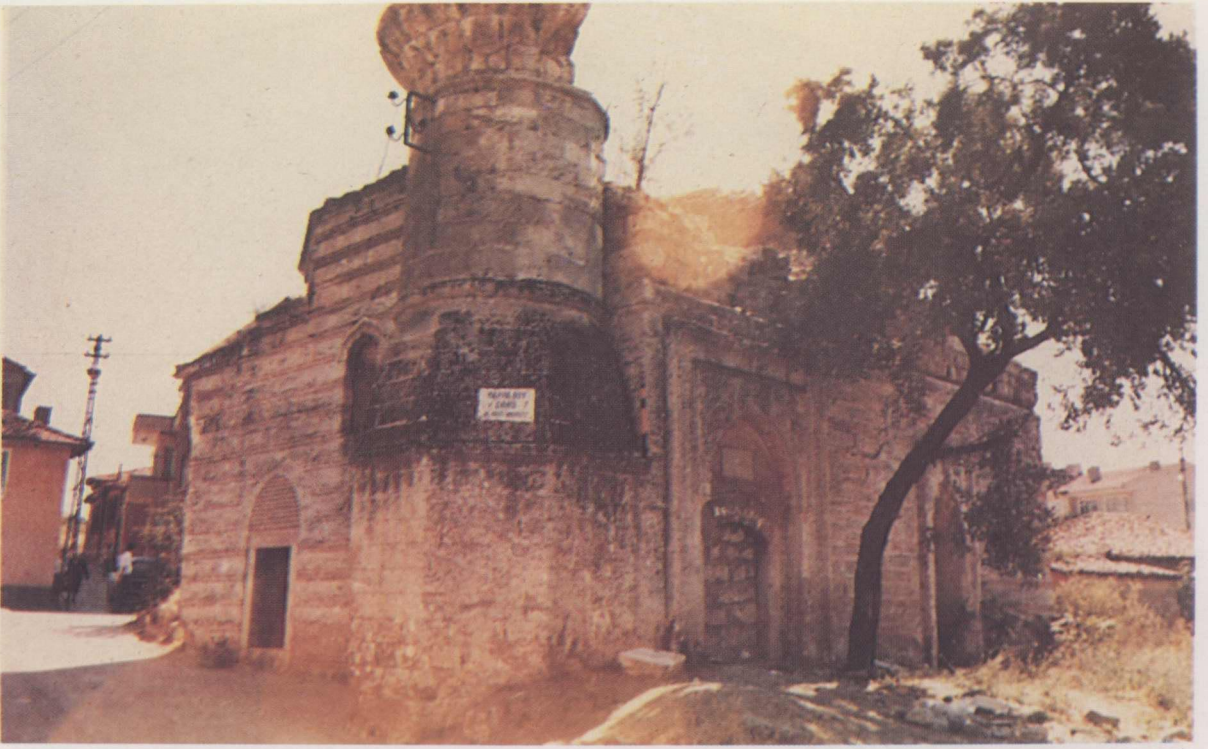
Restorasyon çalışmalarına başladığımızda yapı tümüyle harap durumda idi. Öncelikle yapının etrafındaki ve içerisindeki moloz ve toprak kaldırılarak yapı açığa çıkarılmıştır. Bu sırada son cemaat mahallinin temelleri bulunmuş ve yeni bulgular doğrultusunda restorasyon projesi revize edilmiştir. Yapının büyük ölçüde yıkılmış ve sağlıklı durumda olan kubbesi 1/3 üne kadar sökülerek yeniden yapılmıştır. Kurşun üst örtü yapıldıktan sonra cephe onarımlarına geçilmiştir. Bu arada minarede de petek ve külah tamamlanmıştır. Yapının içinde çok az miktarda ve bozulmuş durumda sıva vardı. Bunlar raspa edilip duvarlar temizlendikten sonra örgü tekniğinin çok özenli taş-tuğla almaşık olduğu ortaya çıkmış ve ilke olarak bu duvar örgüsünün sergilenmesi benimsenmiştir. Bu nedenle, yalnızca kubbe ve pendantsiler horasan sıva ile sıvanmış, duvarlar, derzleri onarıldıktan sonra, sıvasız bırakılmıştır. Ancak, yapının kullanılacağı gözönünde bulundurularak, pencere alt kotuna kadar, gül ağacından ahşap lambri kaplama yapılmıştır. Yapının estetik bütünlüğünün sağlanabilmesi için minber, kürsü, cıhar-ı güzin levhalar ve pencere içlikleri de aynı ahşap kullanılarak yapılmıştır. Aydınlatma için üst pencerelerin alt kotundaki ahşap hatıl önünden gül ağacından bir bordür geçilmiş ve armatürler köşelerde kubbeden yansıyarak indirekt aydınlık verecek şekilde yerleştirilmiştir. Mihrap aslına sadık kalınarak tamamlanmış, araştırma hafriyatından bulunan izler doğrultusunda klasik tuğla döşeme kaplaması yapılmıştır. Son cemaat mahalli bulunan izler doğrultusunda revize edilen projeye göre dikmeler üzerine oturan bir çatı ile örtülmüştür. Yapının güneyinde bulunan hazirenin taşları sağlıklılaştırılarak çevre düzenlemesi yapılmıştır.

8. Yahya Bey Camii restorasyon öncesi.

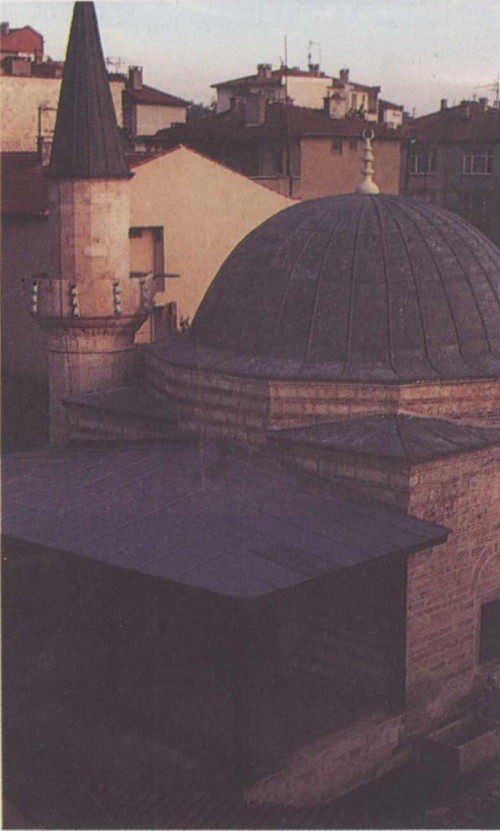
9. Yahya Bey Camii restorasyon sonrası.

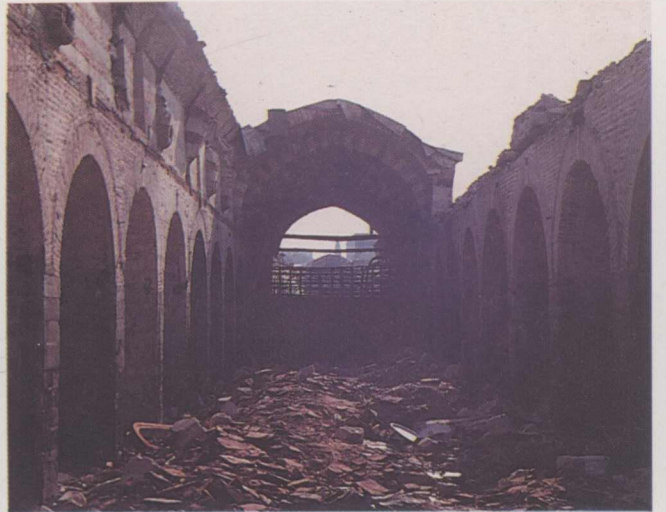
10. Ali Paşa Çarşısı restorasyon öncesi.

Kayıtlara göre, en yakın '50'li yıllarda onarım görmüş olan çarşı 28 Eylül 1992 tarihinde büyük bir yangın geçirmiştir. Yapının yoğun bir şekilde zarar görmesine neden olan bu yangında orta tonozun 2/3'ü çökmüş, gergi demirleri ayrılmış, duvarlardaki ahşap hatıllar da yanmıştır. Yapı malzemesi olarak kullanılan taşlar ise yüzeyden yaklaşık 5 cm. içeriye kadar niteliğini kaybetmiştir.

Mevcut malzemenin ayırımından sonra statik sağlamlaştırma yapılacaktır. Vakıflar Genel Müdürlüğü tarafından hazırlanacak restorasyon projesi doğrultusunda 1993 yılında çarşının onarımına başlanacaktır.

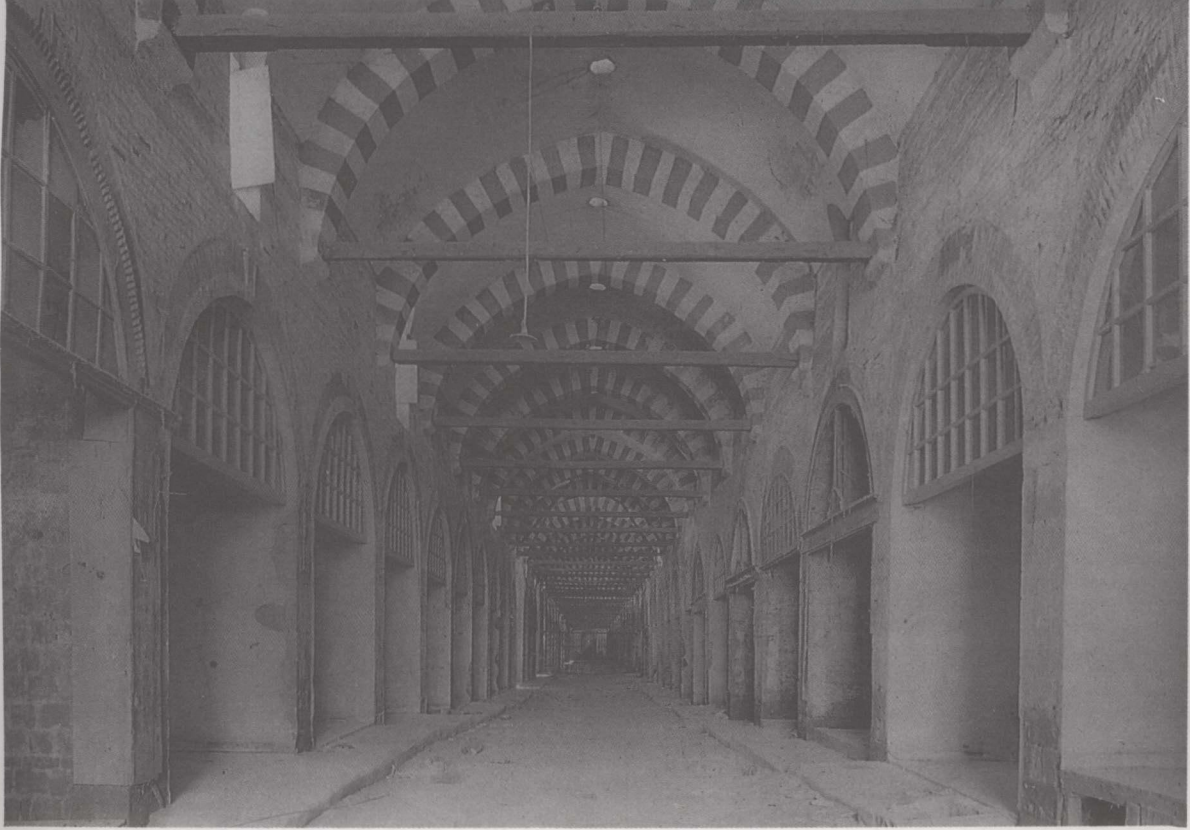
11. Ali Paşa Çarşısı restorasyon sonrası.
