EDİRNEKAPI MIHRIMAH SULTAN CAMISINDE YAPILAN ONARIM ve GÜÇLENDİRME ÇALIŞMALARI

Restoration and Reinforcement Works of the Edirnekapi Mihrimah Sultan Mosque

Dr. Haluk Sesigür | İ.T.Ü. Mimarlık Fakültesi
Prof. Dr. Feridun Çılı | İ.T.Ü Mimarlık Fakültesi

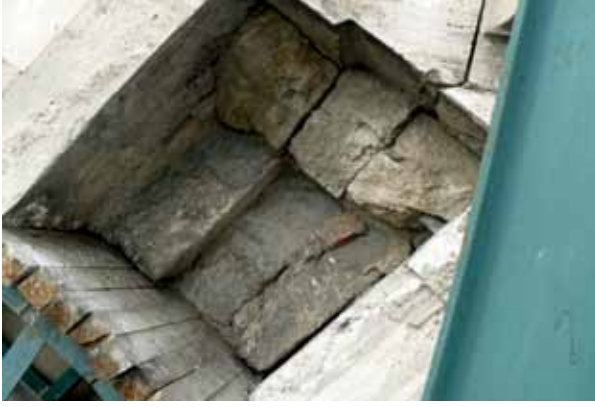
Bilinen tarihi verilerden, Mihrimah Sultan Camisi'nde 1719, 1814 ve 1894 depremlerinde önemli hasarlar meydana geldiği anlaşılmaktadır. Cami, Fevzipaşa Caddesi açıldıktan sonra oldukça yüksek bir kotta kalmış ve zaman içinde caddeye doğru kayma eğiliminde olduğu saptanmıştır. 17 Ağustos 1999 Kocaeli Depremlerinde ise caminin mihrap cephesindeki ana askı kemerinde açıklığın yaklaşık olarak

dörtte biri uzaklığında bulunan bir taş düşmüş, cephe duvarlarında çatlaklar oluşmuştur (Foto 3,6). Buna ek olarak cephe duvarlarında dövmeye demir gergilerin ek bölgelerinde hasarlar/kopmalar (Foto 4) ve kubbede çatlak oluşumu belirlenmiştir (Şekil 2, Foto 5).

Fotograf 3. Mihrap cephesi ana kemerinden düşen taş.

Caminin mihrap cephesi ana kemerinden düşen taşın cephede ani bir göçmeye neden olmaması amacıyla, 1999 Kocaeli depremlerinden hemen sonra, tüm cepheyi kaplayacak çelik bir askı sistemi inşa edilmiştir (Polat 2000 ve 2001), (Foto 6,7).

Mihrap cephesindeki ana kemerde taş düşmesi şeklinde oluşan hasarın bu bölgede ana kemerin üzengi seviyesindeki gerginin eksikliği ya da varsa bile zaman içinde bozulmuş olabileceğinden hareketle ana kemerde ek bir gergi önerilmiştir. Gergi, ağırlık kuleleri yüzeyinde ankraj plakaları düzenlenerek mesnetlendirilmiş olup çelik gergi, aisi316 kalitesinde ve 56mm çapındadır (Foto 12,13).

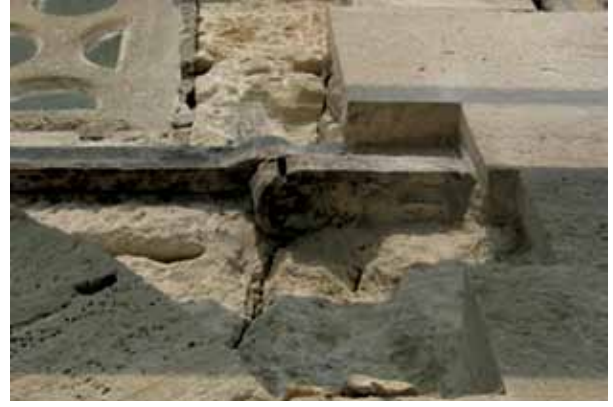
Fotoğraf 4. Dövme demir gergi hasarı.

Cephe duvarlarında dövme demir gergilerin ek bölgelerinde belirlenen hasarlar bağlantı elemanlarının yenilenmesi ile onarılmıştır (Foto 9,10).

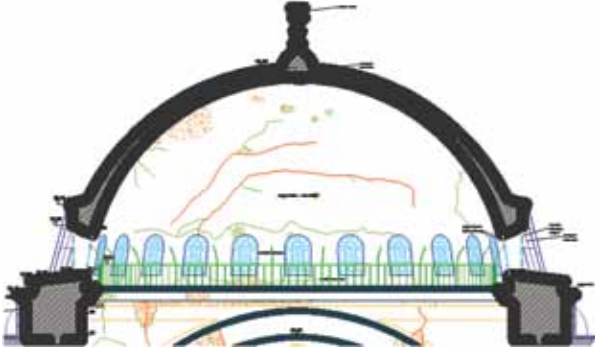
Şekil 2. Kubbede oluşan çatlaklar.

Camide harim bölümünü örten ana kubbenin etek bölümünden başlayıp tepe kotuna doğru ilerleyen radyal çatlaklar onarıldıktan sonra ileride bu tür çatlak oluşumunun önlenmesi amacıyla kubbe eteğine, aisi316 kalitesinde çelik kullanılarak 10mmx300mm enkesit ölçülerinde bir çekme çemberi düzenlenmiştir (Şekil 4, Foto 11).

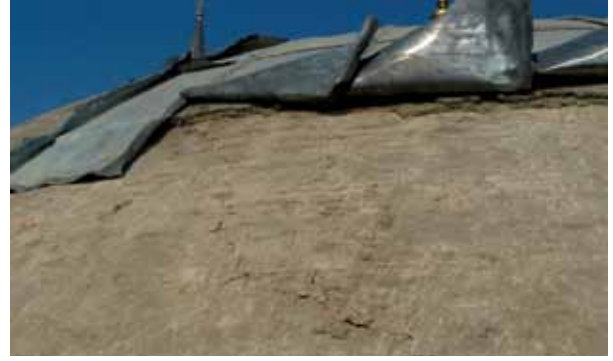
Fotoğraf 5. Kubbede oluşan çatlaklar.

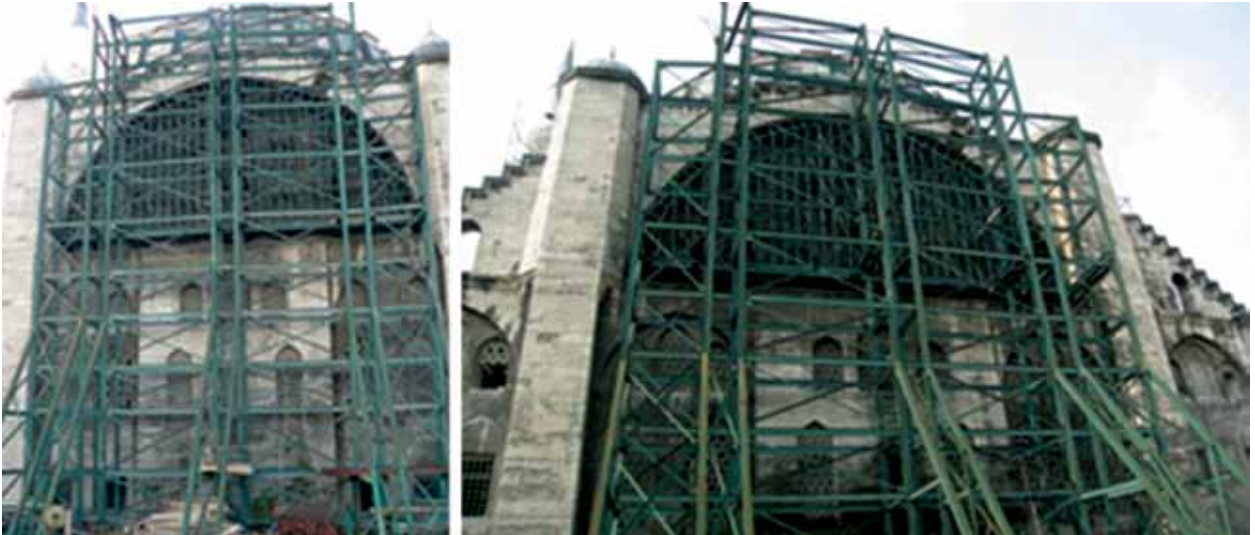
Fotoğraf 6-7. Mihrap cephesi ana kemerinde yapılan çelik askı sistemi.

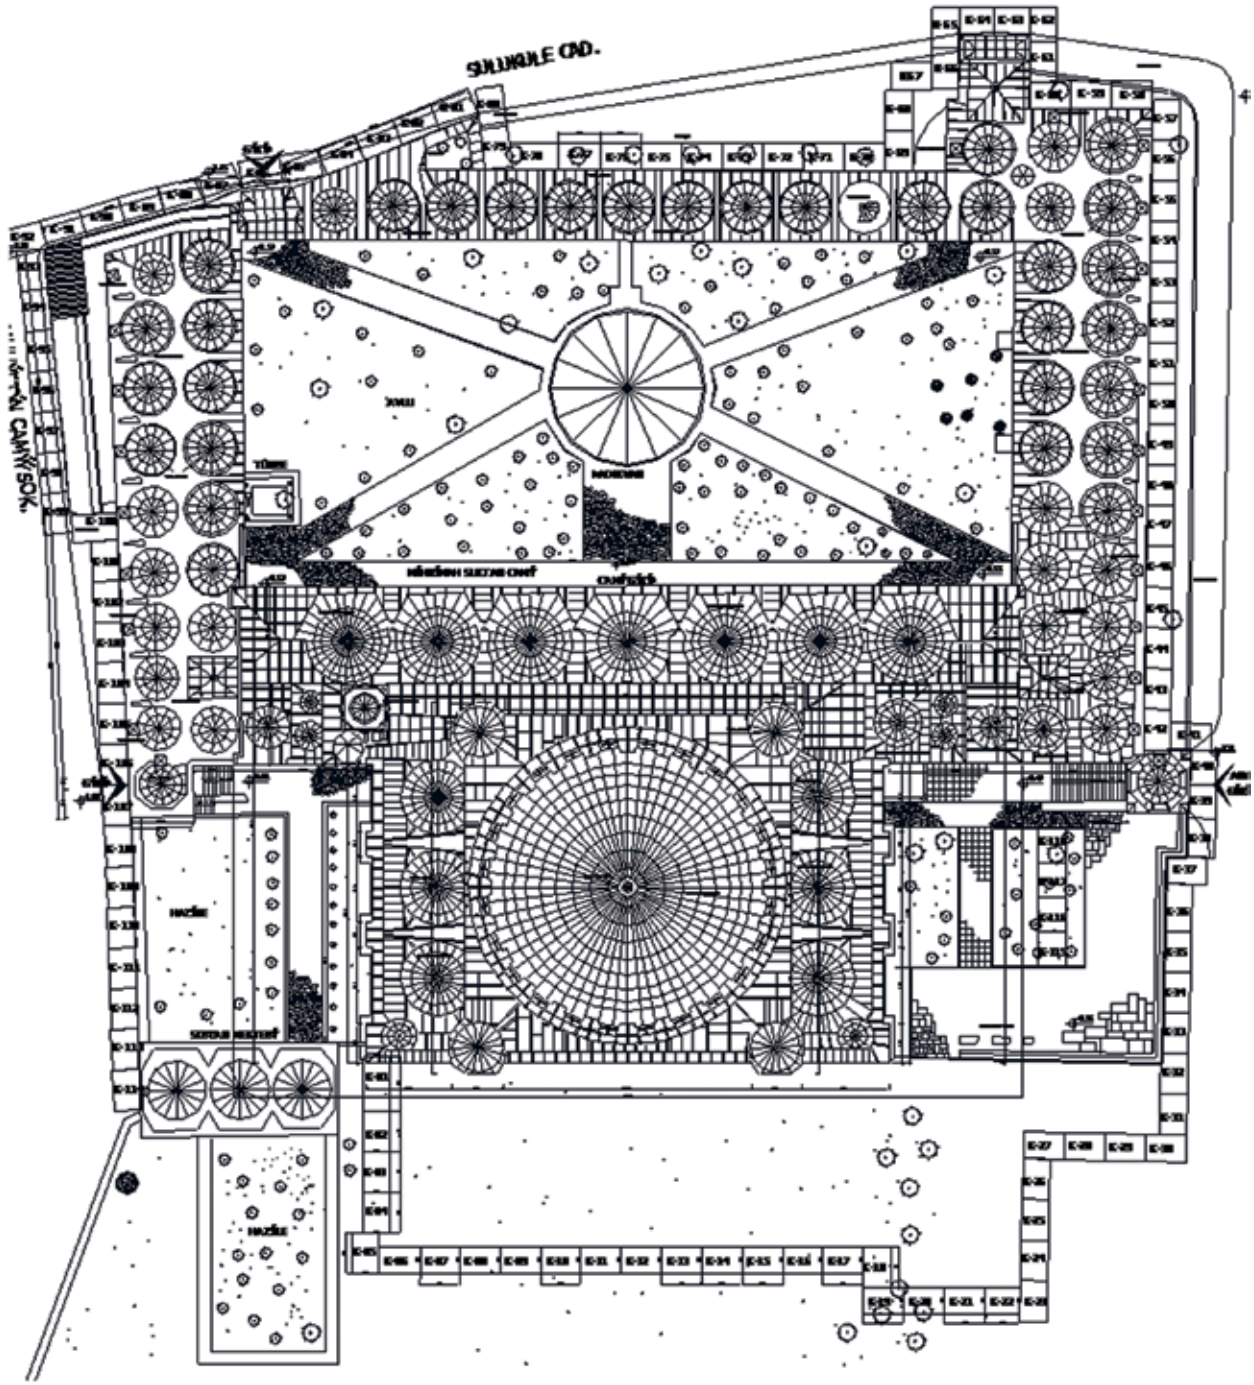
Şekil 3. Cami avlusu çevresindeki perde sistemi.

hasar oluşumunu önlemek amacı ile avlu çevresinde cami cephe duvarları temel altı kotu olan -7.20'nin altında ayırılmış silttaşı ve kiltası şeklindeki sağlam zemine en az 5m kadar soketlenen 2m kalınlığında ve kuyu temel sistemi ile bir perde sistemi oluşturulmuştur (Şekil 3, Foto 8).

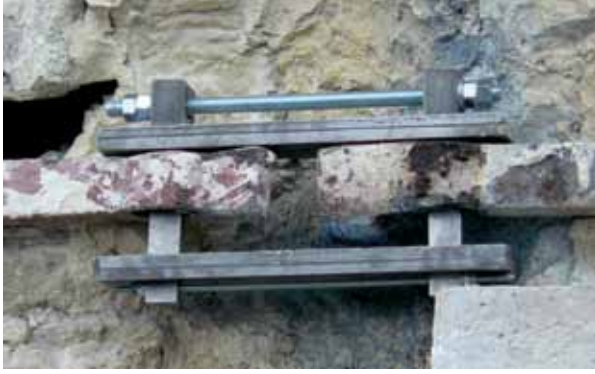
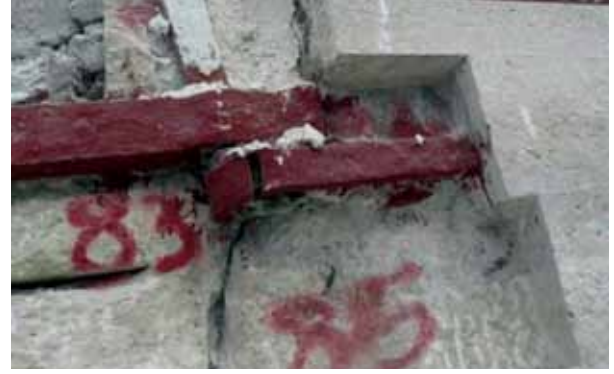
Fotograf 9-10. Dövme demir gergi hasarı ve onarımı.

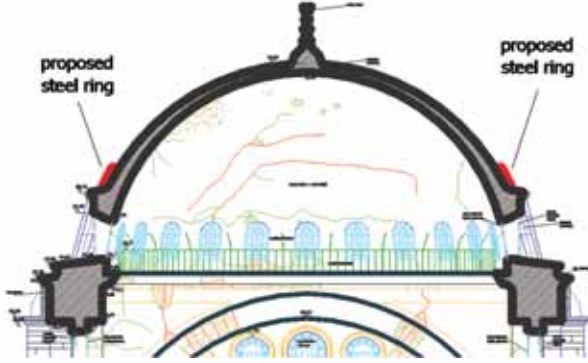
Şekil 4. Kubbe eteğinde çekme çemberi

Güçlendirme sonrası kubbe eteğinde düzenlenen çekme çemberinde hesaplanan kuvvet düşey yükler altında 41.4kN, deprem yüklemesi altında 38.7kN mertebesin-

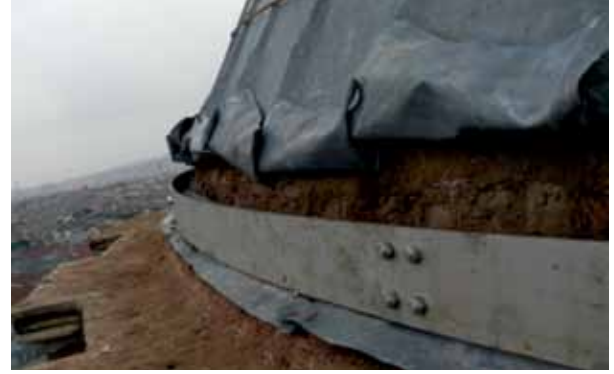
Fotograf 11. Kubbe eteğinde çekme çemberi.

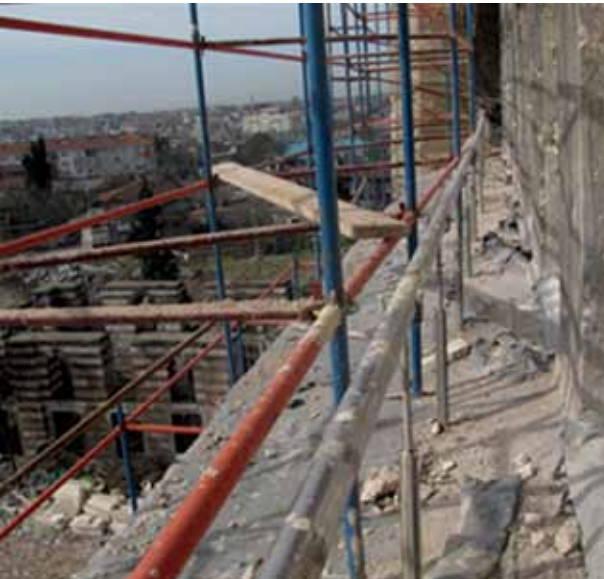
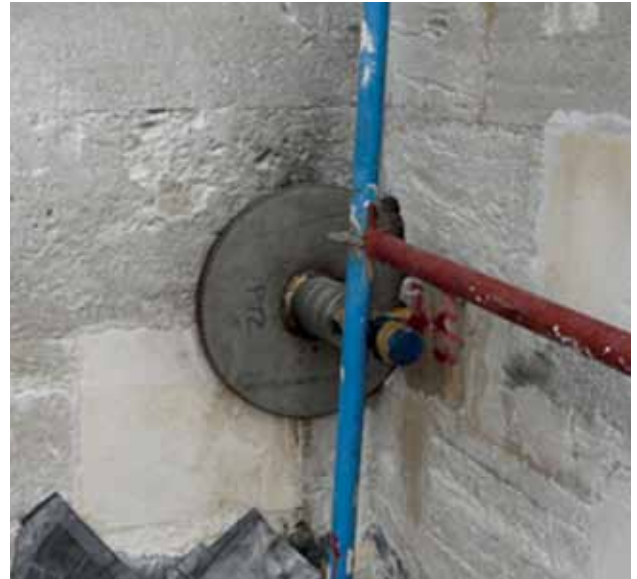
Fotograf 12-13. Mihrap cephesi ana kemerinde düzenlenen gergi ve ankraj detayı.

Güçlendirme sonrası gergide oluşan çekme kuvveti 130kN mertebesindedir.

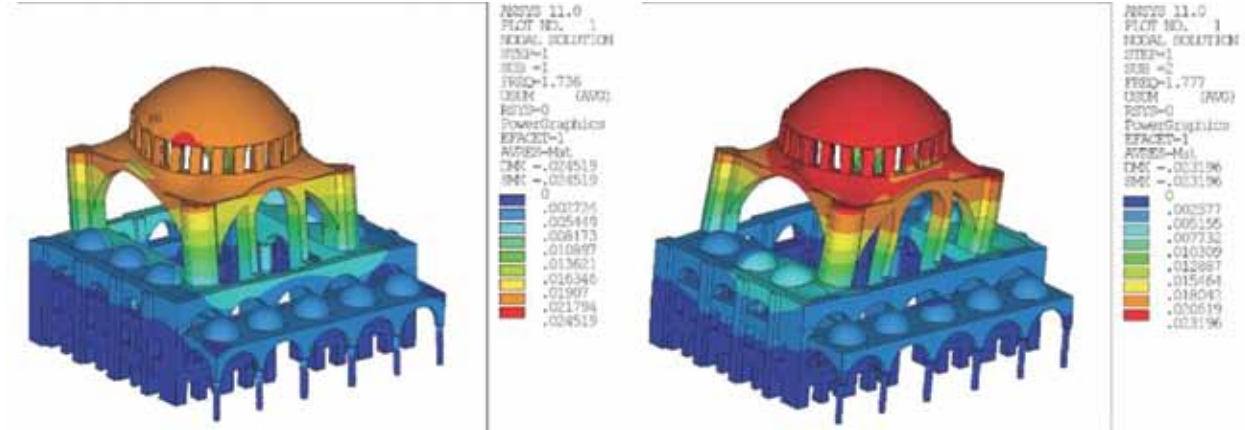
Şekil 5. Yapının güçlendirme öncesi ilk iki mod şekli

birim hacim ağırlığı $\gamma=1,8$ t/m³, taş duvarlarda ise $E=2500$ MPa ve $\gamma=2,5$ t/m³ olarak alınmıştır. Elastik hesap ilkelere göre yapılan hesapta deprem yükleri elastik tasarım spektrumu yöntemiyle elde edilmiş olup etkin yer ivmesi katsayısı $A_0=0.40$, spektrum karakteristik periyotları $T_A=0.15s$, $T_B=0.40s$, Yapı Önem Katsayısı $I=1.5$ ve taşıyıcı sistem davranış katsayısı $R=1.5$ olarak seçilmiştir. Yapının birinci elastik titreşim periyodu $T_1=0.58s$ olarak hesaplanmıştır. Caminin iyileştirme öncesi ve sonrasına ilişkin mod şekilleri Şekil 5,6'da gösterilmiştir.

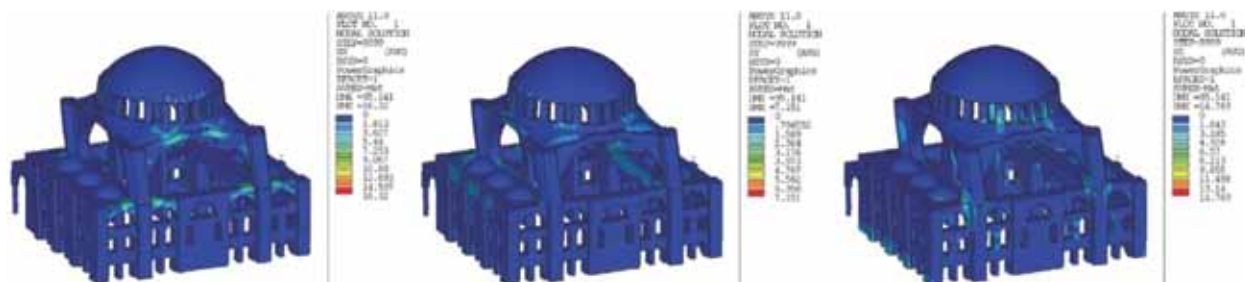
Yapının davranışını iyileştirmek amacıyla yapılan düzenlemeler öncesi ve sonrası yapılan değerlendirmelerde deprem yükleri altında hesaplanan en elverişsiz basınç gerilmeleri 14.78Mpa Mpa / ~6~8 Mpa, kayma gerilmesi 4,23Mpa/4,24Mpa ana kemer mesnet bölgesindeki en elverişsiz basınç gerilmeleri 1.27~1.31Mpa/1.26MPa~1.30MPa ve kayma gerilmeleri 0,60MPa~3,63Mpa/0,61MPa ~ 3,64MPa olarak elde edilmiştir (Şekil 7,8). Güçlendirme

Şekil 7. Güçlendirme Öncesi deprem yüklerinin oluşturduğu gerilme dağılımı.

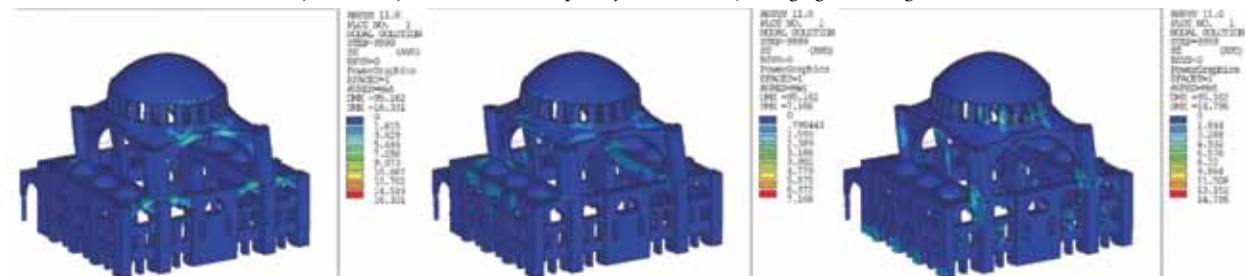
Şekil 8. Güçlendirme sonrası deprem yüklerinin oluşturduğu gerilme dağılımı.

sonrası gergide oluşan çekme kuvveti 300kN mertebesinde.

Yapı taşıyıcı sisteminde, gergili ve gergisiz durumda hesaplanan en elverişsiz gerilmelerin büyüklüğü yaklaşık

olarak aynı mertebededir. Başka bir deyişle gergi düzenlenmesi, yapıda oluşan en elverişsiz gerilmelerin büyüklüğü üzerinde etkili olmamakla birlikte gergili durumdaki gerilme dağılımındaki iyileşme açık biçimde görülmektedir.
