Son Devir Osmanlı Mimarisinden Bir Kesit Dolmabahçe (Bezmialem Valide Sultan Camii) Camii ve Restorasyonu

Ali Okur / Mimar
Vakıflar İstanbul I.Bölge Müdürlüğü

VAKIFLAR 2007 YILI ONARIMI

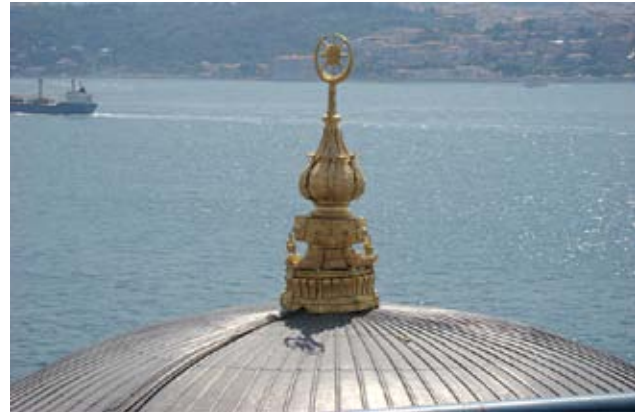
Resim, 23- Kubbe alemi - Onarım sonrası

Projelendirme sürecinin sonunda, özgün çatı kaplaması kurşunlarının değiştirilmesi maksadı ile bakır alemler (merkez kubbeye pirinç döküm kısımları da dahil) restorasyon biterken tekrar yerlerinde kullanılmak üzere sökülmüş; ayrıca bakımları yapılmış, eksik kısımları tamamlanmış ve tekrar altın varakla kaplanarak yerlerine konulmuştur.

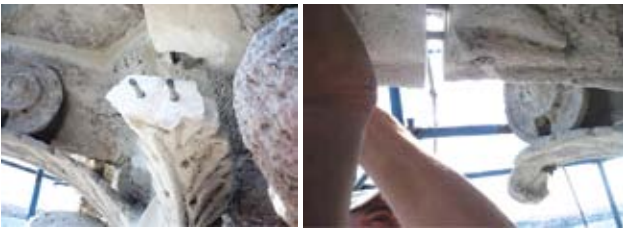
Resim, 28- Yeni imal edilen Minare şerefe altı yaprakları

Resim, 29- Yeni imal edilen Minare şerefe altı yapraklarının yerine takılması

Kırılmış ve düşüp yok olmuş yaprak motifleri, küfeki taşından yeniden imal edilerek, çelik çubuklar yardımı ile özgün yerlerine takılmıştır.

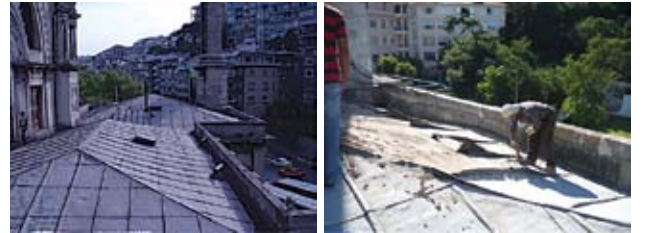
Resim, 32 ve 33- Hünkar Mahfili eski çatısı ve kurşun sökülümü

Cumhuriyet dönemi onarımlarından-dönemin imkansızlıkları sonucunda- kalan çamur kaplama ile karşılaşmıştır. (Bu ahşap üzerine geçiş elemanı günümüzde ve özgün örneklerde keçe ile yapılmaktadır.)

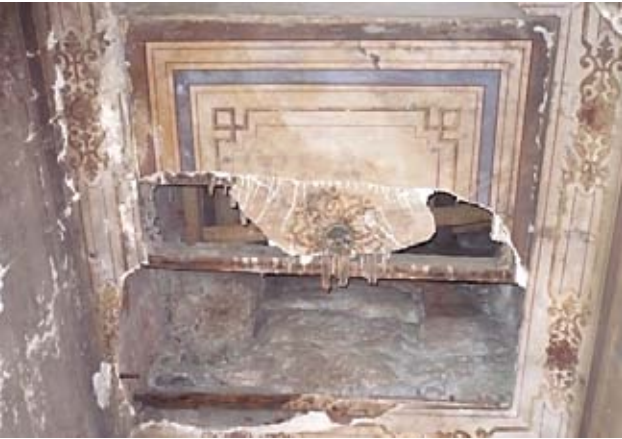
Onarıma başlanıldığı günlerde hünkâr mahfilinin tavanlarının, kullanıcıları tarafından büyük miktarda asma tavanlarla kapatıldığı görülmüştür. Bu asma tavanlar söküldüğünde kalem işlerinin pek fazla zarar görmeden, altında olduğu gibi korunduğu ortaya çıkmıştır. Burada karşılaşılan kalem işleri asma tavanlar altında kaldığından daha önceden hazırlanan onaylı projelere yansımamıştır.

Resim, 50- Mevcut asma tavanın kaldırılması sonucu ortaya çıkmış tuvalet tavanı kalem işleri

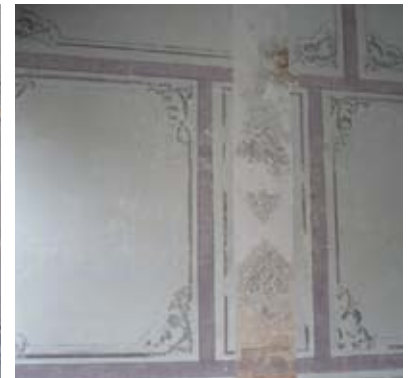
Resim,56- Kireç esaslı ince harç enjeksiyonu müdahalesi sonrası

katmanlardan üstte olanı sağlamlaştırılarak korunmaya çalışılmıştır. Harç ve sıva tabakalarındaki boşluklar özgün harca uyumlu-benzer bir harç ile enjeksiyon yapılarak sağlamlaştırılmıştır.

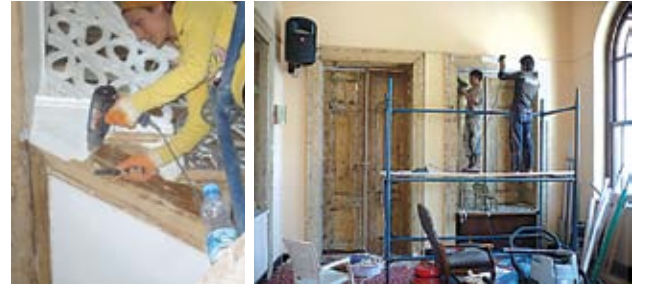
Resim, 63 ve 64- Elektrikli pürmüz yardımı ile ahşap yüzeylerdeki özgün olmayan boyanın raspa edilmesi

olan kapı kolları, örneklerden yararlanılarak yeniden üretilmiş ve mekanizmaları muhdes haldeki kapıların tamamına uygulanmıştır. Kapılar sökülerek, raspaları yapılmıştır. Yapılan raspalar sonucunda çürüyen kısımları tespit edilmiş ve

birleşim yerlerinden sökülerek, bu kısımlar yeniden imal edilmiş ve kapılar birleştirilmiştir. Tuvalet kapısı dışında küçük müdahalelerle bütün kapılar kullanılabilir hale gelmiş, bu kapıda göbek ve göbek altı parça yeniden imal edilmek zorunda kalmıştır.

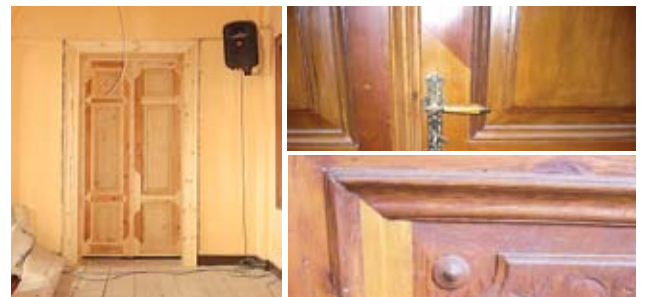
Resim, 67- Kapı ve kasası ciladan önce

Kapı kasaları da oldukları yerde raspa edilmiş ve çürüyen parçalar aynı tür ahşap ile değiştirilmiştir. Bu uygulamada da tuvalet kasası dışındaki tüm kasalar fazla müdahaleye gerekmeden kurtarılmıştır. Bütün bu yeni yapılan parçalara dikkatle bakıldığında ayırt edilecek ton farkına sahiptirler.

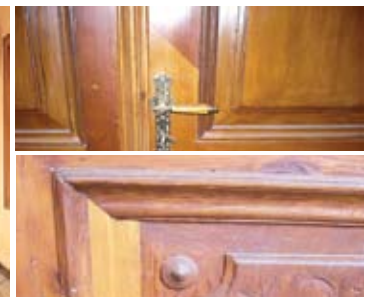
Resim, 68 ve 69- Yeni imal edilmiş kapı kolu ve itinalı raspa edilerek ortaya çıkarılmış dış kapı göbeği

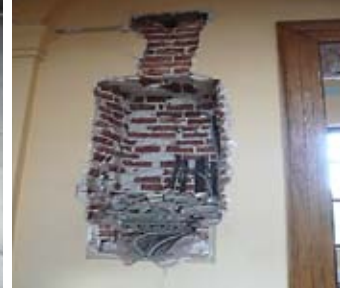
Resim, 78- Sökülmüş, eski elektrik kutusu

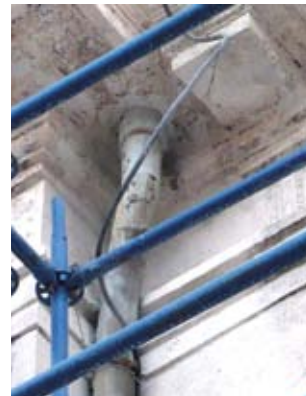
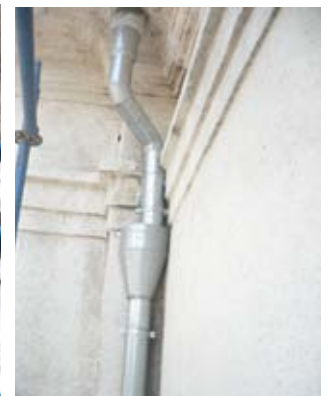
Dolmabahçe Camii'nin özgün hali ile ilgili projede her hangi bir yaklaşım getirilmediğinden çürümeye yüz tutmuş mevcut yağmur suyu uzaklaştırma düzeni, aynı sistemle, ancak

Resim, 81 ve 82- Yağmur suyu uzaklaştırma sistemi(uygulama öncesi ve sonrası)

kaliteli ve eski esere uygun malzeme ve detaylarla yenilenmiştir. Yenileme çalışmaları sırasında silmelere daha önce açılmış delikler kullanılarak, bu özgün olmayan detayın uygulanması sırasında yapının daha çok zarar görmesi engellenmiştir. Diğer dönem camileri gibi bu sistemin ağırlık kuleleri yardımıyla gizlenmiş olma ihtimali vardır, ancak bu uygulamada söz konusu detaya ulaşılamamıştır.
