1887 Yılından Günümüze
Bir Ahşap Harikası;

ERTUĞRUL TEKKE ve 2008-2010 Restorasyon Çalışmaları

Utku Yücel / Mimar
Vakıflar İstanbul I. Bölge Müdürlüğü
Serap KOÇAK / Mimar

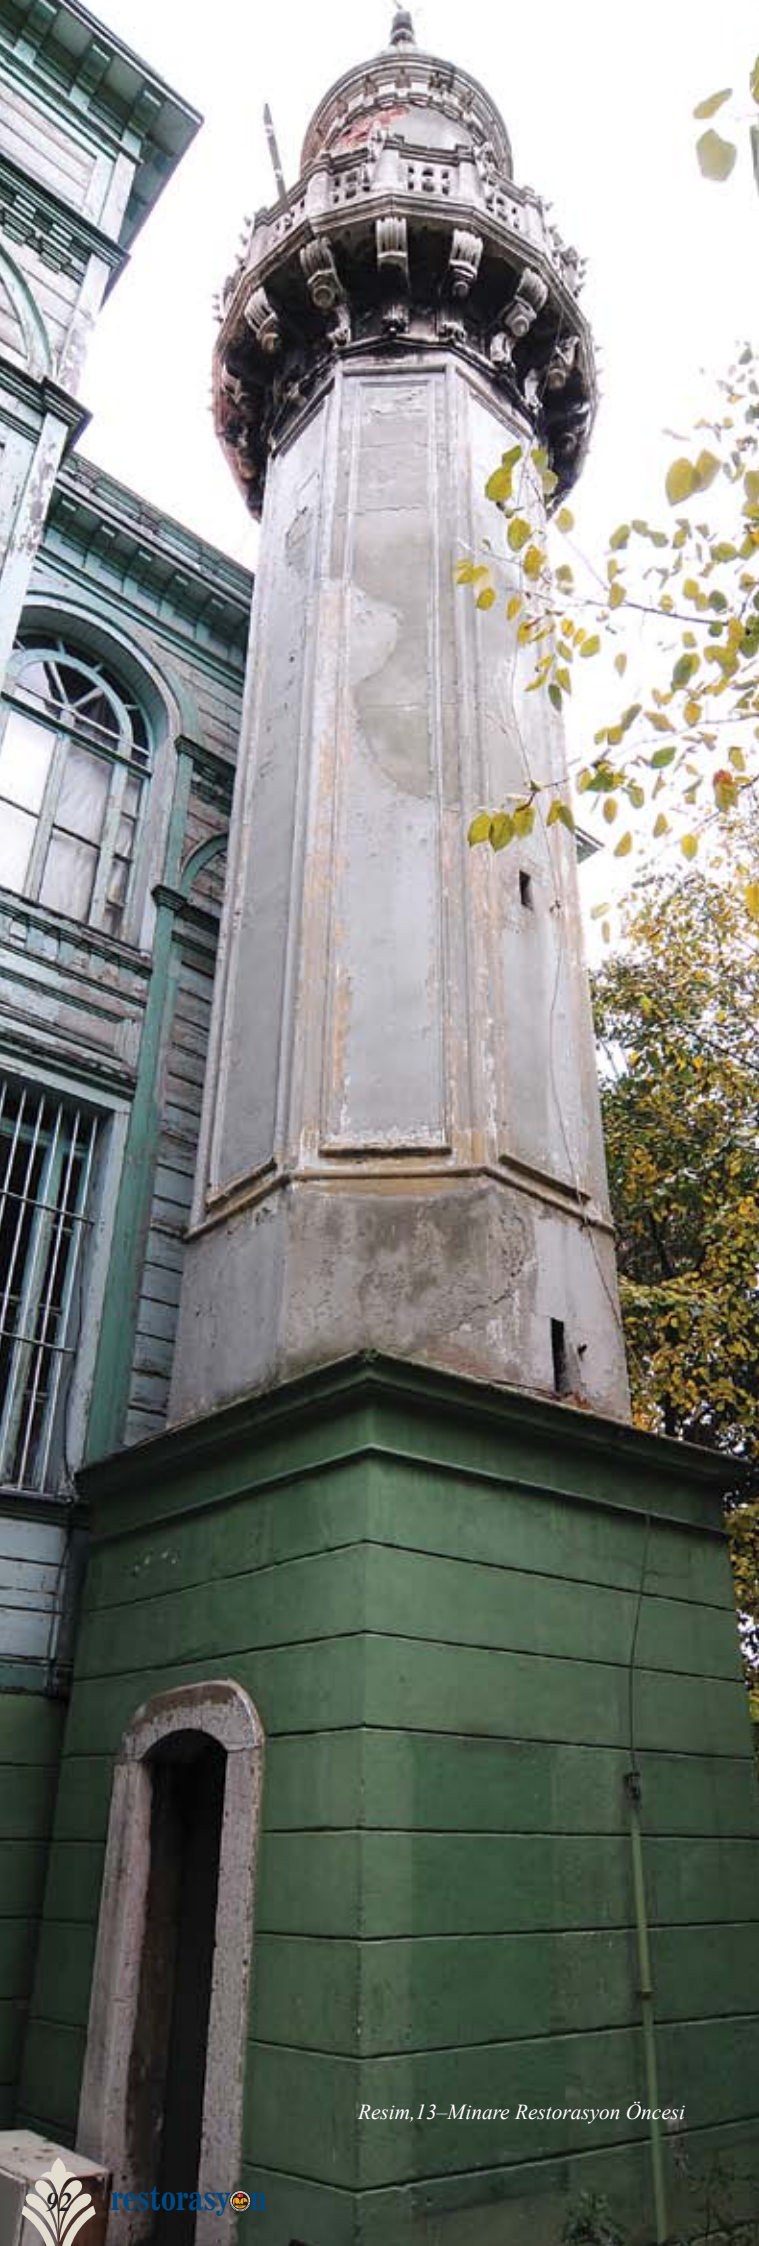
Resim,13–Minare Restorasyon Öncesi

Minarenin şerefe altı, korkuluk ve külahındaki malzeme ve hasar durumları belirlendikten sonra bunların değişmesi gereken bölümler belirlenmiş ve bunlara Özgün malzeme ve tekniğine uygun olarak müdahale yapılmıştır.

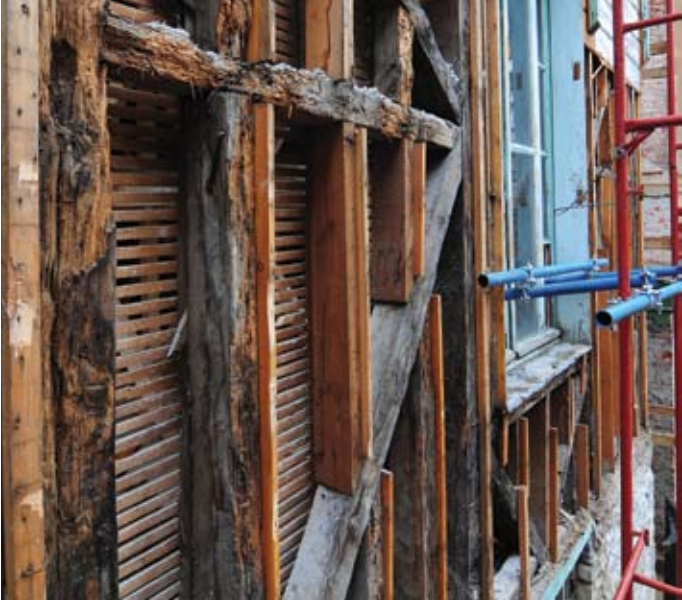
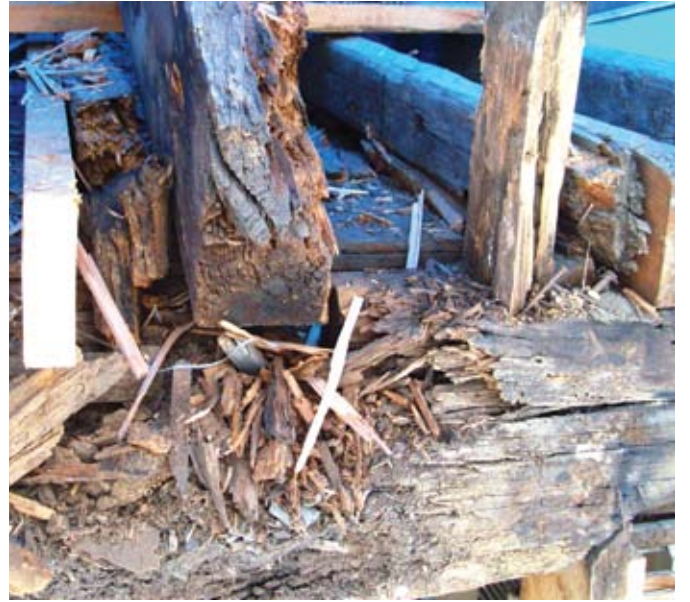
Hasar Tespitleri: Camii içinde yapılan hasar tespitlerinde yapının periyodik bakım görmemesinden ötürü oluşan hasarların ön sırayı oluşturduğu gözlemlenmiştir. Özellikle çatıda, parapetlerin arkasındaki gizli derelerin düzenli olarak temizlenmemesi, kiremit ve çinkoların yenilenmemesinden dolayı çatı, duvar karkası ve tavanlar su almış; yapı karkası ağır hasar görmüş, makas ve mertek uçlarında mantarlaşma ve çürümeden ötürü birçok yerde ahşap taşıyıcının özelliğini yitirmiş olduğundan sehim ve oturmaların oluştuğu görülmüştür.

Resim,18- Çatı ve Yapı Karkasında Oluşan Hasarlar

Özellikle iki ana makas başında oluşan yoğun çürümeden dolayı sadece makas başına yapılan müdahaleler dışında ana taşıyıcı karkas korunmuştur.

İyi durumdaki mertekler korunarak, kötü durumdaki özgün boyutlarına uygun olarak değiştirilmiştir. Yeni kullanılan çam kerestelerse empenyeli olarak kullanılmıştır. Onarılan elemanlar ise sürme şeklinde empenyelenerek korunmuştur.

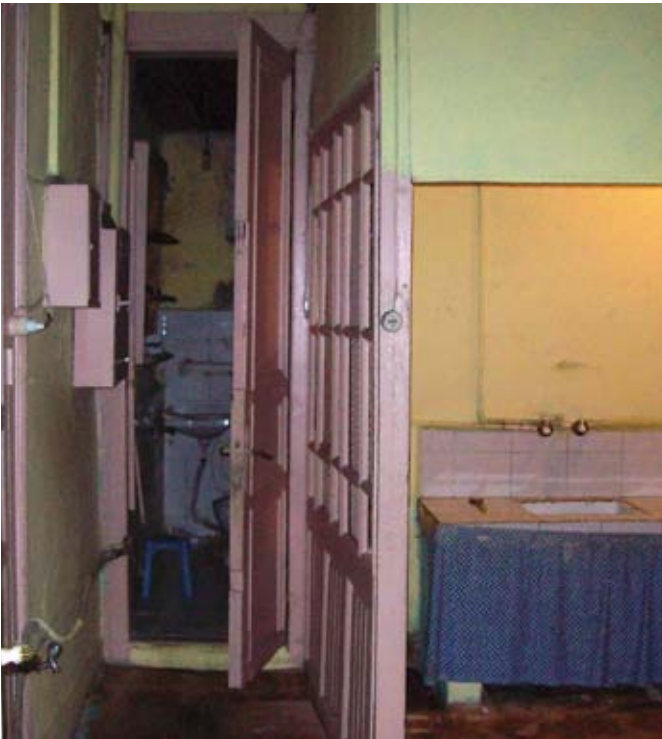
İkinci sırada, kullanıcıdan kaynaklı hasarların yer aldığı gözlemlenmiştir. Caminin selamlık bölümünün alt ve üst katına eklenen ıslak hacimlerden sızan suların ahşap yapı karkasına yoğun hasar verdiği ve birçok yerde çürüyüp özelliğini yitirmiş karkasın tuğla gibi dolgu malzemesi ile doldurulduğu tespit edilmiştir. Islak hacim altındaki döşeme kirşilerinin

çürümesinden dolayı sehim yapan tavanların alttan yapılan takviyeler ile ayakta durduğu gözlemlenmiştir.

Resim,19- Yapılan ek ıslak hacimler

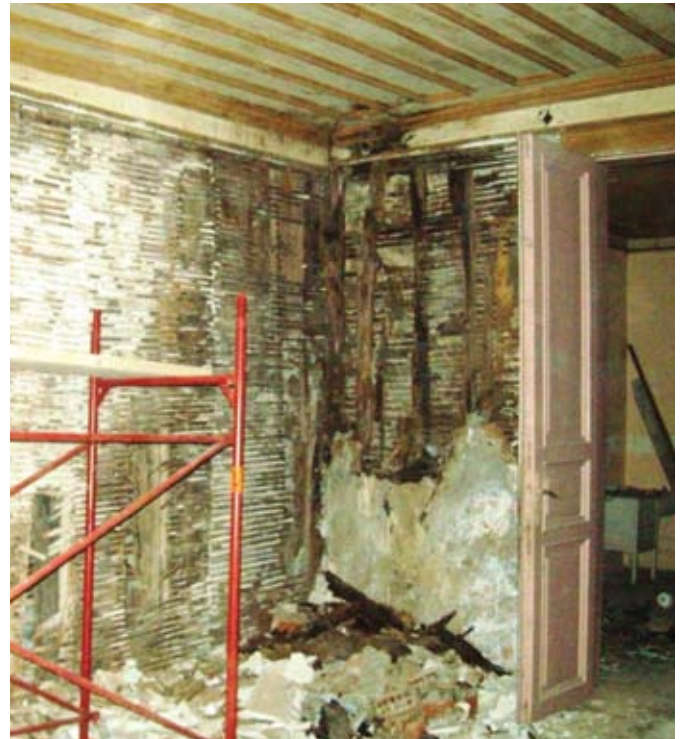
Resim,20- Yapı karkasında oluşan çürümeler

Yapı karkasında ana taşıyıcı elemanları meşe, ara elemanlarınsınsa çam olan karkasta özellikle çatı ile birleşim yerlerinde, üst yastıklarda, dikme başlık ve elemanlarında; temelde ise, doğu cephesindeki kotun yüksek olmasından dolayı alt yastık ve dikme atlarında yoğun çürüme tespit edilmiştir. Taşıyıcı elemanlara ara katlardan, döşeme kirişlerinden, çatı makas, mertek ve tavan kirişlerinden gelen yükler askı iskelelerine alınarak, karkaslardaki kötü elemanların sökümü yapılmıştır. Krikolar ile kaldırılan detayların bazı yerlerine, özgün malzeme ve ebatlarda uygun elemanlarla yenileme yapılmıştır.

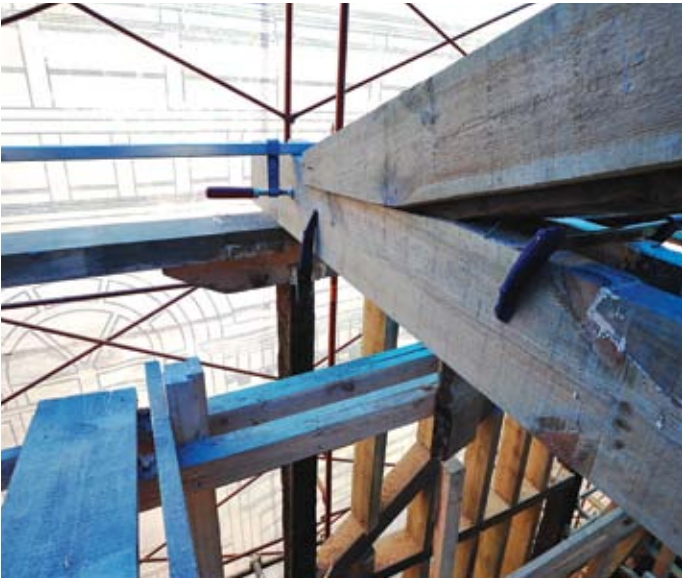
Resim,28- Çatı makas onarımı

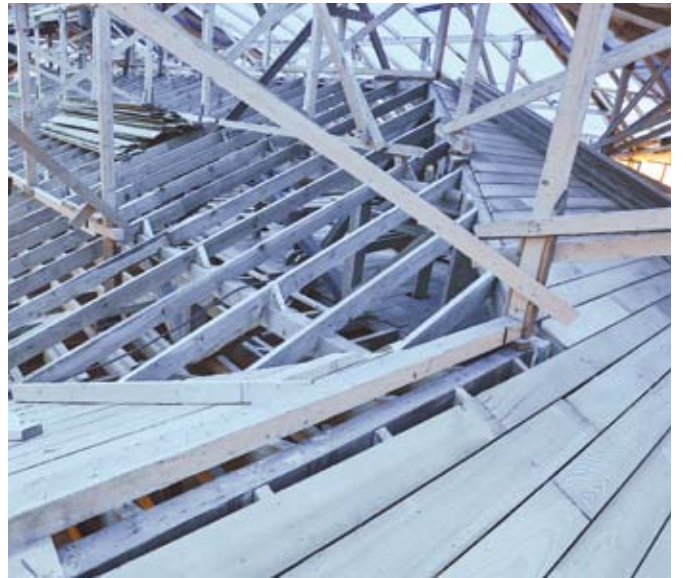
Resim,29- Çatı mertek ve aşık onarımı

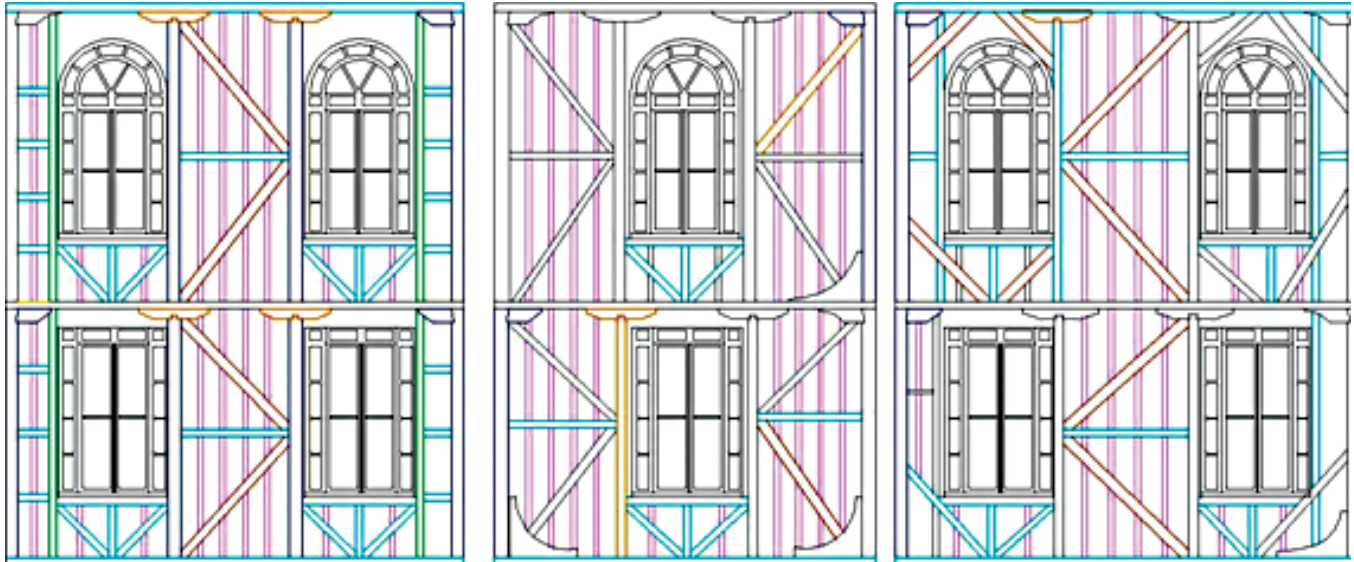
Çizim,11- Kuzey Cephesi Karkas Onarımı Uygulama Projesi

Yapı karkasındaki onarımlar: Yapılan hasar tespitleri sonrasında, yapı karkasındaki hasarların yoğunluğu sebebi ile yapının askıya alınması gerekmiştir. Yapı karkasının ayrıntılı rölövesi alınarak, yapının özgün karkas detayları ve onarım ekleri belirlenmiştir. Alınan rölöve üzerine hasar durumları belirtilerek, değişecek ve takviye yapılacak yerler ortaya

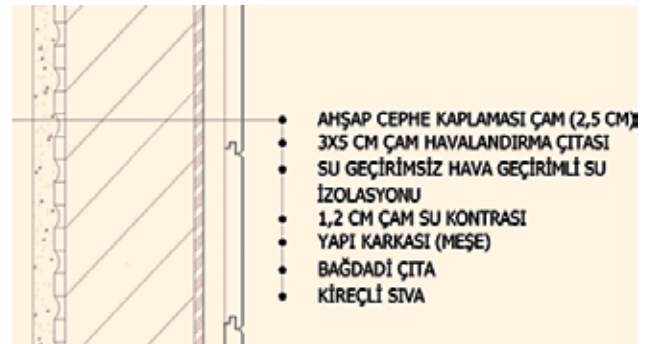
Çizim,12- Kuzey Cephesi Yapının Askıya Alınarak Krikolama ile Karkas Onarımı

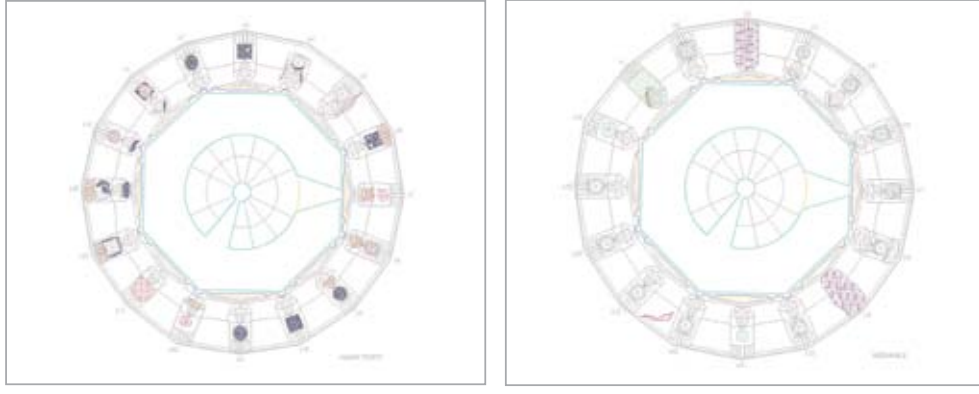
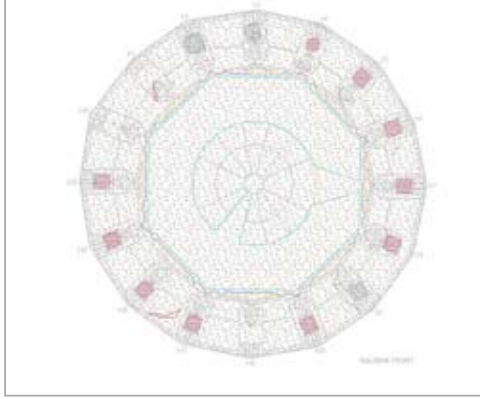
HASAR		MALZEME	
	Çatlak		Kireç
	Parça Kopması		Önceli restorasyonlarda korunan taşlar
	Köklü Yüze Erozyonu <div>çözümlenmiş</div>		İmitasyon (Siyah Çimento)
	Yoğun karbon birikimi ve kabuklanma		Malta taşı
	İmitasyon (Siyah Çimento)		MÜDAHALE
	Rutubetlenme		Özgül Tekniklere Uygun Yarılemler
			Onarımla yapılabilecek korumalar

Çizim.15- Minare Şerefe Altının Analitik Rölövesi ve Müdahale Paftası

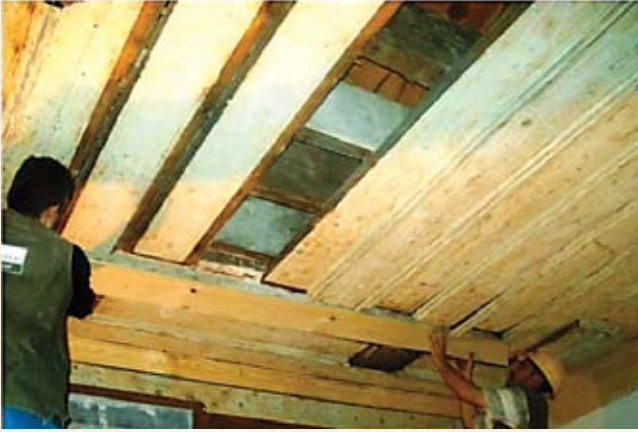
Resim,35- Zemin Kat Harim Tavanlarının Onarılması

Ahşap İşleri: Harim tavanlarında ısı tabancası ile boya raspası yapıldıktan sonra kötü durumdaki çita ve tavan tahtaları değiştirilmiştir. Zemin kat selamlık bölümü tavanları sökülerek, taşıyıcı kirişlerin değişimleri yapıldıktan sonra bunlar asıllarına uygun olarak yeniden yapılmıştır.

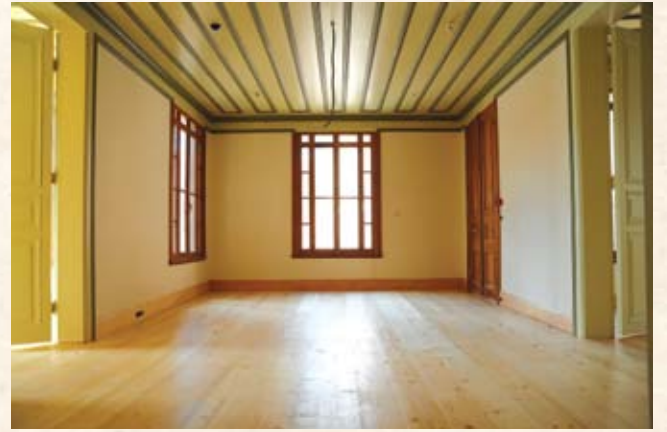
Resim,36- Selamlık Bölümü tavanları aslına Uygun Olarak Yeniden Yapıldı

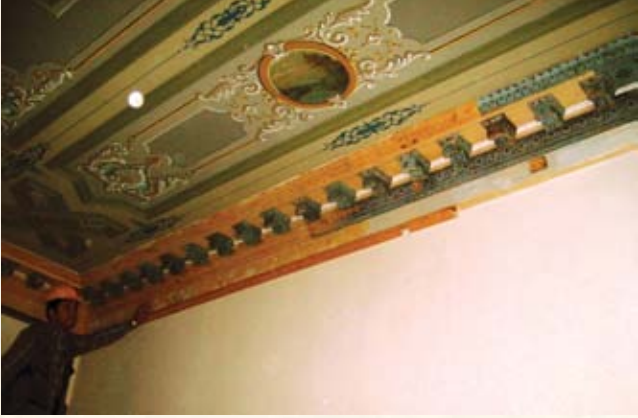
Resim,37- Geometrik Tavanların Onarılması

Selamlık ve Kadınlar Mahfilindeki bez gerilmiş geometrik tavanların çitaları numaralandırılarak sökülmüş, tavan karkasları onarıldıktan sonra eski ve yeni bezler gerilerek, mevcut çitaları ve aslına uygun yapılan çitalarla bunlar onarılmıştır.

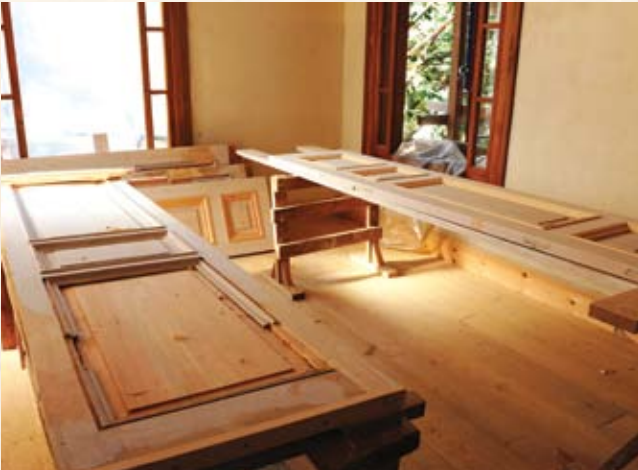
Resim,39- Mevcut kapuların onarılması

Kötü durumda olan kapılar yeniden yapılmış, tamir edilebilecekler özgün malzemesi ile parça değişimleri yapılarak tamamlanmıştır. Mevcut pencerelerin çok kötü durumda olması sebebiyle dış cephedeki tüm doğramalar değiştirilmiştir. Birinci katta kemerli pencerelerdeki hareketli ahşap panjurlar 1905 dönem fotoğraflarına uygun olarak, onaylı projesine göre yeniden yapılmıştır.

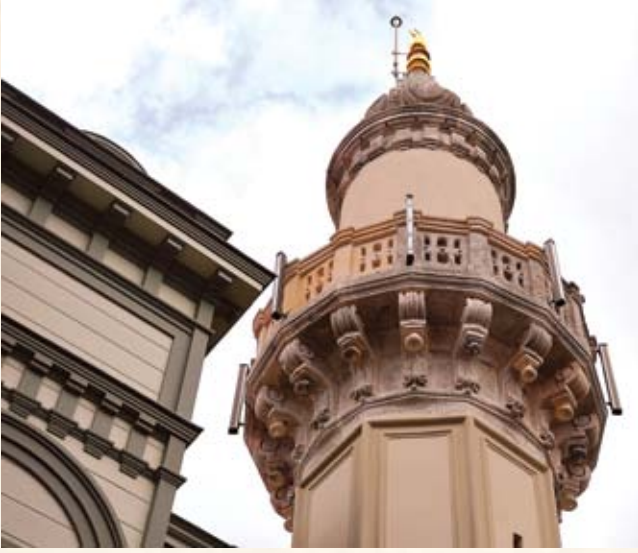
Resim,42-Şerefe Altında ve Korkulukların kötü durumdaki yeniledi

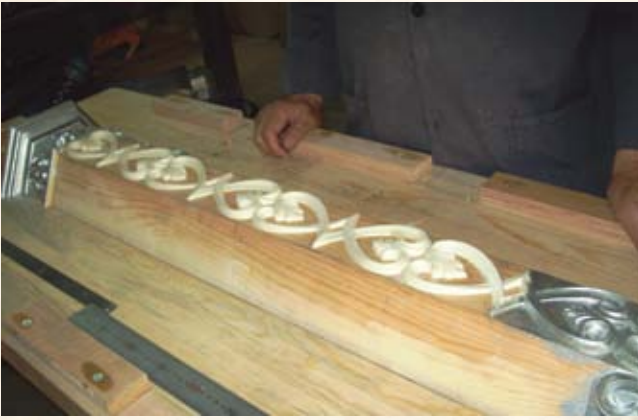
Resim,43-Eksik dökümler hazırlanan kalıplarla yeniden döküldü.

dökümlerin hasar tespitleri yapılarak, müdahale ve montaj detayları hazırlanmıştır. Boya raspası yapıldıktan sonra da mevcudundan kalıplar alınmış, eksik ya da yüzey kaybı yoğun olan kısımların onarımları yapılmıştır. Eksik ve kırık olan korkuluklarla, mevcutta dökümlerin üzerinde olmayan vazoların orijinaline uygun olarak kalıpları hazırlandıktan sonra eksikler tamamlanmış ve yerlerine takılmıştır. Orijinal vazoların, Hamidiye Camiinde olması, bu konuda veri teşkil etmiştir.

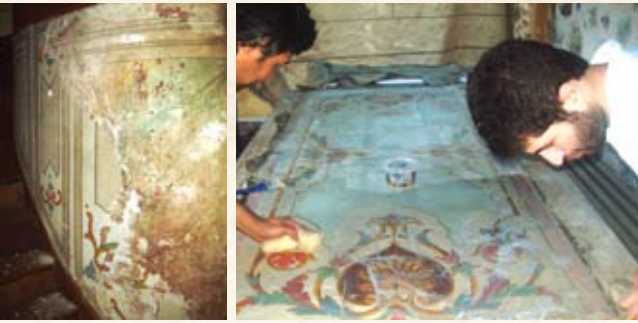
Resim,44-Özgün tavan bezlerinin kimyasal yöntemle temizlenmesi

Hünkâr mahfilinde alçı tavanlardaki eksik alçı profiller, özgünlerinden alınan silikon kalıplarla dökümü yapılarak bunların montajı yapılmıştır. Bezlerin, kimyasal temizliği yapıldıktan sonra yırtılmış bölümlerinin dikişleri yapılmıştır. Alçı bölümlerde ise altın varaklar yenilenmiştir.

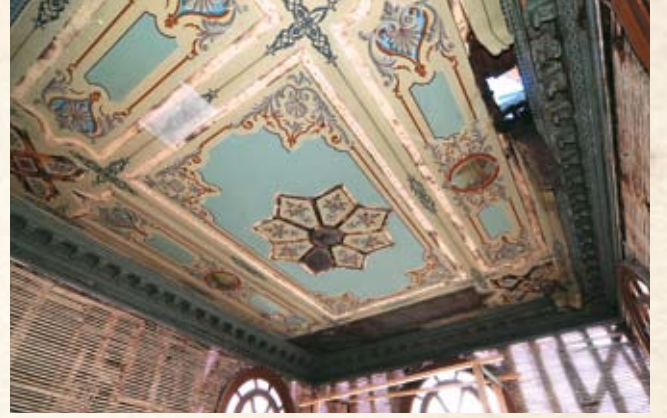
Resim,46- Restorasyon öncesi ve sonrası Selamlık Odası Tavanı

Üst katın sehim yapmış ve bozulmuş kalemşi bezemeli geometrik tavanlarının ahşap çita ve koltukaltları numaralandırılmış, özgün bezler belirlendikten sonra tavan bezleri alınmıştır. Tavanlarda taşıyıcı kirişler onarılıp, gerekli yerlerde değişmeler yapıldıktan sonra buralar 1,5 cm su kontrastı ile kaplanıp tavan bezleri gerilmiştir. Sökülen ahşap profiller yerine monte edilirken, eksik parçalar özgün detayına uygun olarak tamamlanmıştır. Ayrıca özgün tavan bezlerinin temizlik ve tamiratları yapıldıktan sonra yerlerine konulmuştur.

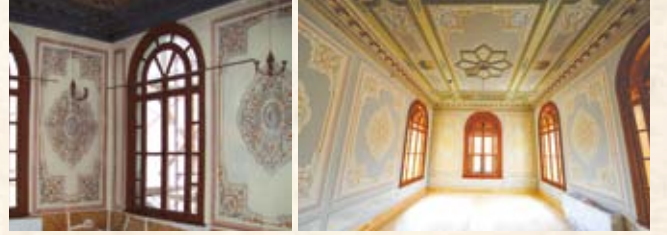
Resim,46- Restorasyon öncesi ve sonrası Selamlık Odası Duvarlar

Her odanın kalemşi restorasyon projesi hazırlanarak tüm cephe ve planlarının aplikasyonları yapılmıştır. Tavanlardaki eksik kalemşileri de özgün bölümdeki desen ve renklere uygun
