Van Kalesi Osmanlı Dönemi Burçları Üzerine Gözlemler

Observations on the Ottoman Period Towers of Van Citadel

Hasan Fırat DİKER

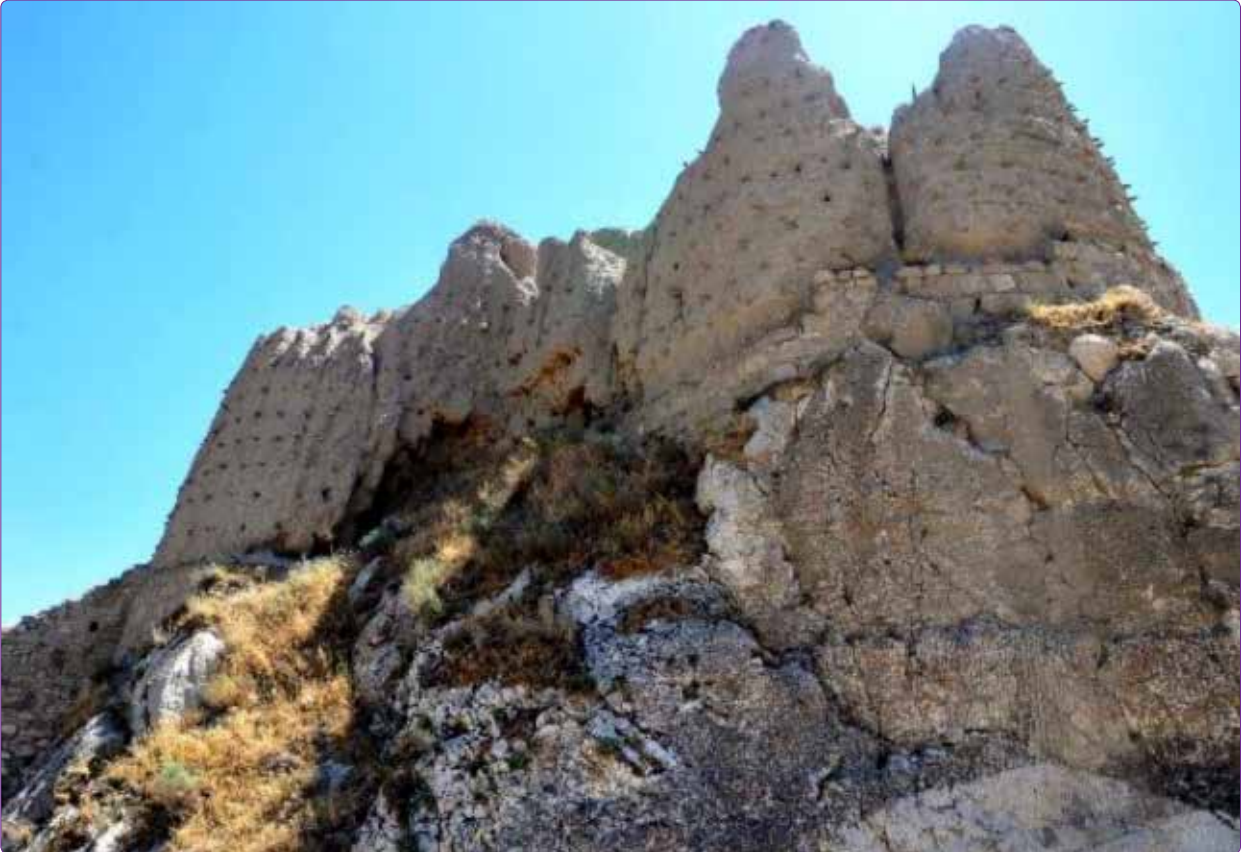
güneybatı yönünde ise dört sıra moloz taş örgü üzerinde kerpiç duvarlar ile yükselmektedir (Şekil 4). Batı cephesindeki kayanın üzerinde yaklaşık 7.5 m yükselen burcun taş temel örgüsü kuzeyden güneye doğru basamak şeklinde üçer taş sıra artarak ve kademeli bir düzende inşa edilmiştir. Kerpiç duvar cephelerinin yüzeyinde üçgen gridler halinde beden duvarına saplanmış ahşap hatılların çapları ise daire kesitli olup her biri yaklaşık 10 cm çapındadır. Söz konusu hatılların düzeni eşkenar üçgen şeklinde olup her bir kenar aksı yaklaşık 80 cm'dir. Söz konusu burcun batı cephesinin tam ortasında düşey bir yarık olup, taş temel duvarı yüzeyinde toprak kotundan itibaren dördüncü ve beşinci taş örgü sırasında ve burcun kuzey yönündeki üçgen ızgara düzenindeki ahşap hatılların yok olduğu gözlemlenmiştir. A burcunun dandanları doğa şartlarına maruz kalmasından dolayı eriyerek amorf bir konik görünüme bürünmüştür. Hem mevcut fiziksel koşulları hem de burcun kerpiç örgü strüktüründeki ahşap hatılların kısmi yoksunluğundan ötürü çökme riski bulunmaktadır.

Şekil 4. A ve B burçları.

Kuzeyde C burcuyla birleşen duvar dokusunda ayrışma gözlemlenmiştir (Şekil 4).

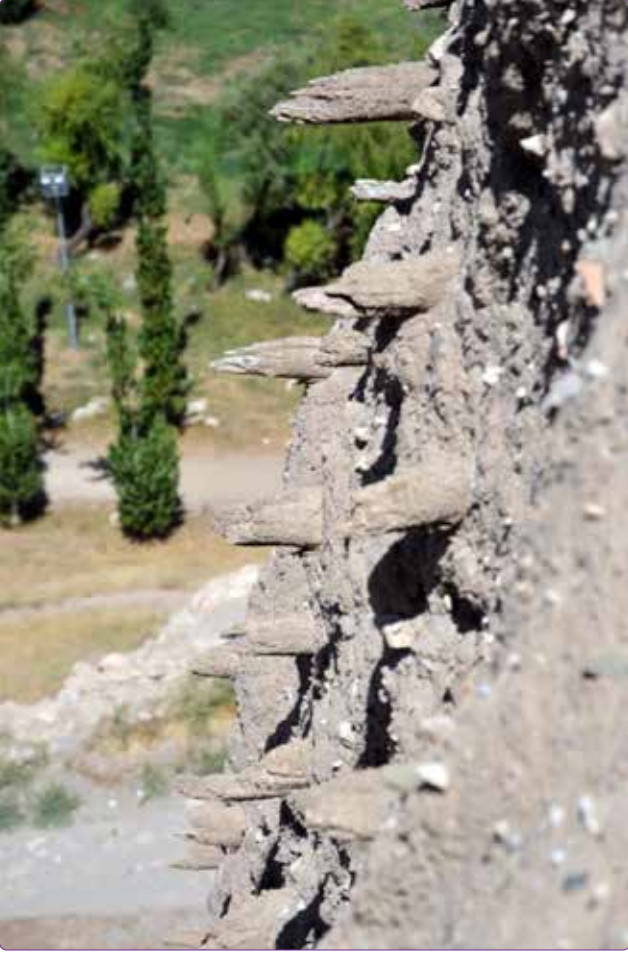
A burcundaki kerpiç duvar konstrüksiyonunda gözlemlenen eşkenar üçgen ızgara düzenindeki ahşap hatıl örgüsü B burcunda da mevcuttur. Ahşap hatıl aks ve boyutlarında A burcundakilerle benzerlikler bulunmaktadır (Şekil 5). Burç yapılarının bulunduğu alandaki en riskli bölge olduğu söylenebilir. Burcun kuzey yönünde ve orta kısmında yükselmeye başladığı ana kayadan itibaren yatayda altıncı hatıl sırasına kadar yüzeyde yaklaşık 1 metrelik boşalma söz konusudur.

Şekil 5. B Burcu'ndaki kerpiç duvar örgüsüne dik olarak kurgulanmış ahşap hatılardan detay.

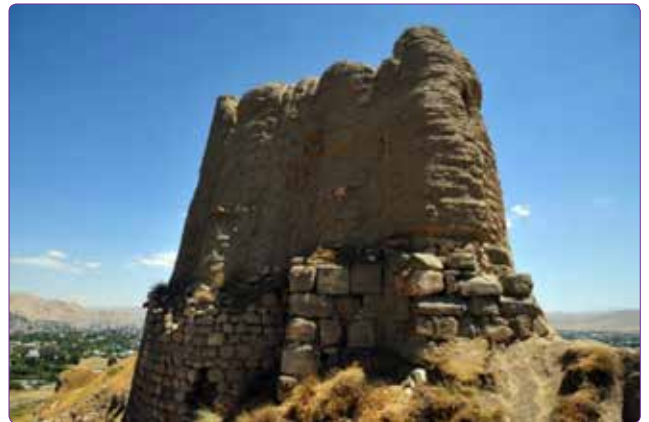
A burcunun tepe noktasında yaklaşık 10 m yükseklikte olan D burcunun kargir temel yapısı, batı yönünde düzgün kalker blok taşlarla, kuzey yönünde ise nispeten daha küçük ve yuvarlak taşlarla örülmüştür. Yapı, güney ve doğu yönünde ise kaya zemine oturmaktadır. Temel üzerinden kerpiç duvarlarla yükselen burcun dokusunda herhangi bir ahşap hatlı kurgusuna rastlanmadığı gibi, diğer burç yapılarından farklı olarak bu yapının cephesinin taşla kaplı olduğu öngörülebilmektedir. Zira burcun güney cephesi taşla kaplı olup, diğer yönlerinde münferit de olsa taş kaplama elemanları görülmüştür. Yapının kuzeybatı taş temel cephesinde yaklaşık 1,5 m² 'lik yüzey kaybı vardır. Öte yandan taş temelin üst kot seviyesinde görülen düzensiz örgü ve boşluklu yüzeyler yapının tahkimatı açısından sorunlu bir görünüm arz etmektedir. Burcun zaman içerisinde doğal şartlara bağlı olarak geçirdiği dönüşüm, kerpiç dokusunun erimesine neden olmuştur (Şekil 6).

Şekil 6. D Burcu'nun batıdan görünüşü.

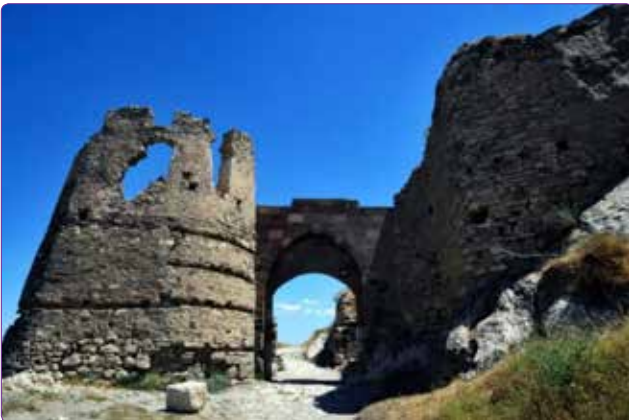
Van İç Kale kapısının kuzey yanında yer alan ve yaklaşık 8 metre yüksekliğindeki kargir burç E koduyla tanımlanmıştır (Şekil 7, 8). Burcun batı yüzeyinde geç dönemde yapılan bir müdahaleyle kesintiye uğrayan ahşap hatlı sistemi vardır. Zemin kotundan itibaren yatay düzlemde yaklaşık 1 m aralıklarla dört sıra devam eden hatıllar yaklaşık 5°'lik bir eğimle helezonik olarak kuzeyden güneye doğru burcu dış cepheden sarmalamaktadır. Burcun batı cephesinin kuzey yönündeki sonradan tümlenmiş kısım, duvar dokusunun mevcut durumundaki hatlı örgüsü dikkate alınmaksızın ve ke-

sintiye uğratılarak sonraki yer hareketlerinde olduğu muhtemel bir burkulma ile orijinal dokudan çatlayarak ayrılmış ve daha sonra çimento sıva ile bu çatlak doldurulmuştur. Bu çatlak, zemin kotundan yaklaşık 1 m'den itibaren başlamakta ve dördüncü hatlı sırasına kadar devam etmektedir. Yapının orijinal hatlı örgüsüne riayet edilmeden yapılmış olan ve 20. yüzyılın başlarında gerçekleştirildiği anlaşılan bu müdahale mevcut çatlığa neden olmuştur. En üst sıradaki hatlı boşluğunun yarısı çimento ile kapatılmışken diğer hatlı kurgular tamamen

boşalmış durumdadır. Cephe yüzeyini yatay olarak dönen ve artık boşalmış durumda olan hatlı kurgusunun, duvar içinde kendisine dik olarak yerleştirilmiş ve bugün halen mevcut olduğu gözlemlenen 5 cm x 10 cm boyutlarındaki hatlılarla kurgulandığı anlaşılmaktadır. Burcun batı yönündeki iç cephesi dış cepheye nazaran daha kırılğan ve düzensiz bir almalı örgüye sahip olup, çatlaklar dış cepheye paralel bir şekilde bu yüzeyde de devam etmektedir. Yaklaşık 7 metre çapında ve yarım daire planlı burç yapısının iç yüzeyinin orijinalinde kerpiçle sıvıldığı ancak kerpiç dokunun ancak 1/3'ünün günümüze intikal edebildiği gözlemlenmiştir.

Şekil 8. E ve C Burçları ile Van İç Kale Kapısı'nın günümüzdeki durumu.

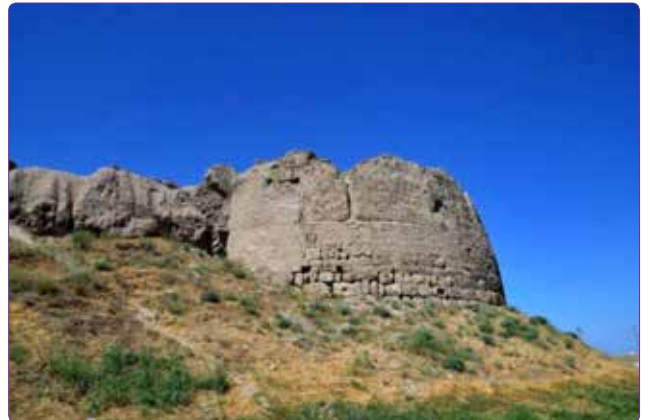
Kuzeyindeki düz ova kotundan 5 metre yukarıda başlayan 1 numaralı burç, temel seviyesinden itibaren 8 metre yükselmektedir. Temel kotundan 4.5 metreye kadar taş örgü olup, sonrasında kerpiç duvarla devam etmektedir. Burcun temelinde işlenmiş kalker blok taşlar kullanılmıştır. Devşirme malzeme olarak kullanılan bu taşların, büyük ebatlı olmalarından dolayı taşıyıcı niteliklerinin gözetildiği ve kaya kotundan itibaren ilk iki sırada kullanılmış oldukları anlaşılmaktadır. Normal şartlarda yatayda kullanılan stel yuvalarının burada düşeyde ve dış cepheye bakacak şekilde kullanılmasının yanı sıra yazıtlı ve haç motifli taşların da yine dış cepheden görünür şekilde kullanılmış olması, temel düzeyinde bir süsleme kaygısının da gözetildiğini düşündürmektedir (Şekil 10).

Burcun sur duvarıyla birleşen güneydoğu yüzünde sonradan çimento harç ile hatlı seviyesine kadar 9m²'lik bir yüzeyde derzleme çalışması yapılmıştır. Ku-

Şekil 10. 1 numaralı Burç'un doğudan görünümü.

zeybatı yönünde, en alttaki temel taşının duvar bünyesinden sökülmüş olmasından kaynaklanabilecek duvar çatlağı yapının en üst kotuna kadar devam etmekte ve bu durum önemli bir risk oluşturmaktadır.

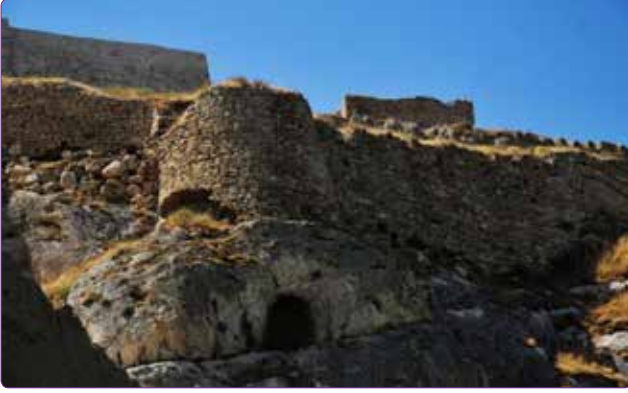
Şekil 11. Kuzey Burcu'nun üst kotundaki burçta duvar örgüsü kaybı.

Kayalığın düzleşmeye en yakın olduğu bölgesinin 1 ve 2 no'lu burçlar için bir plato olarak kullanıldığı öngörülmektedir. Bölge içerisinde zamanla üst katlardaki sur yapılarından dökülmüş yapı taşları bulunmaktadır. Üst kottaki bu kaya yapısı üzerine inşa edilmiş sur yapısının kayayla birleştiği noktalardan zaman içerisinde mevcut platoya dökülmüş yapı taşları, bünyesinden döküldüğü sur yapısını statik anlamda zafiyete uğratmakta ve bu alanın üzerine çökmesini mümkün kılmaktadır. Söz konusu yapının batı yönündeki burcunun kuzeydoğu cephesinde kaya zeminle birleşen noktasında oluşmuş yaklaşık 5 m²'lik duvar örgüsü kaybı 60-70 cm derinliğindedir ve hatlıları da yok olmuş durumdadır (Şekil 11).

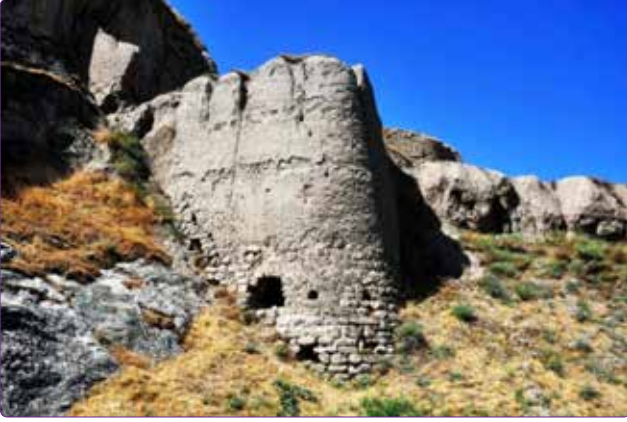
Şekil 13. 2 numaralı Burcun doğudan görünümü.

Yaklaşık 15 m yüksekliğindeki 2 no'lu burç, kuzey yönünde toprağa bastığı en düşük kottan itibaren eğimli kaya yüzeyine yaslanacak şekilde kaya yamaca kademeli ve basamaklı olarak oturtulmuştur. En alt kottan başlayan 15 sıra almalı taş duvar örgüsünün bitiminde, yapı bünyesine diyagonal olarak 3 sıra halinde yerleştirilmiş 30 cm çapındaki dairesel kesitli ahşap hatılların kesitleri görülmekte ve burç yapısı sıvalı yaklaşık 80 cm kalınlığındaki kerpiç duvar örgüsüyle devam etmektedir. Doğu yüzünde sonradan derinleştirildiği düşünülen 2 niş bulunmaktadır. Bunlardan büyük olanı muhtemelen definne amaçlı kazılmıştır. Temel taşlarının üçüncü sırasının en sağ ve dördüncü sırasının en solu boşaltılmıştır. Ayrıca kuzeydoğu yönünde alttan 4. ile 8. taş sıraları arasının çimento ile derzlendiği görülmüştür. Burcun güneyinde ana kayaya yaslandığı kısımdaki kerpiç duvar kitlesi ile burç yapısı arasında doğuya doğru bir yıkıntı oluşmuş ve ana kayaya yaslanan beden duvarı burç yapısından ayrıştığı için yıkılma riski taşımaktadır (Şekil 13).

Son tahlilde statik açıdan sorunlu olduğunu tespit ettiğimiz burç yapılarının deprem bölgesinde risk oluşturacağı da gözetilmeli ve acil müdahale yaklaşımları geliştirilmelidir. Bu bağlamda temel katmanlarındaki yüzey kaybindan ötürü risk oluşturan burçların kayıp yapı taşlarının alan yerindeki orijinaline uygun malzemeler ile ihyası acil bir müdahale biçimi olarak değerlendirilebilir. İskeleyle erişimin mümkün olmadığı ve iş güvenliği açısından tehlike arz eden yapı yüzeylerine müdahale edilemese bile, erişimin mümkün ve müdahalenin kolay olduğu bölgelerdeki yok olmuş ahşap hatılların aslına uygun ahşap elemanlarla tahkim edilmesi, yüksek risk oluşturan temel katmanlarındaki kayıp taş yüzeylerin aslına uygun malzeme ve işçilikle tümlenmesi kadar statik açıdan önemlidir. Burç yapıları bünyesindeki çökme ve ayrışma tehlikesi gösteren kerpiç blokların karbon elyaf, sentetik ya da keten lifli fileler ile mevcut dokuya uygun noktalardan bağlanarak çökmelerinin engellenmesi bizce yapılacak riskli rekonstrüksiyon müdahalelerinden daha sağlıklı ve güvenli olacaktır. Van Kalesi'nin ihya edilmesi adı altında deprem sonrası hizmet üretme adına yapılmış yüzey-

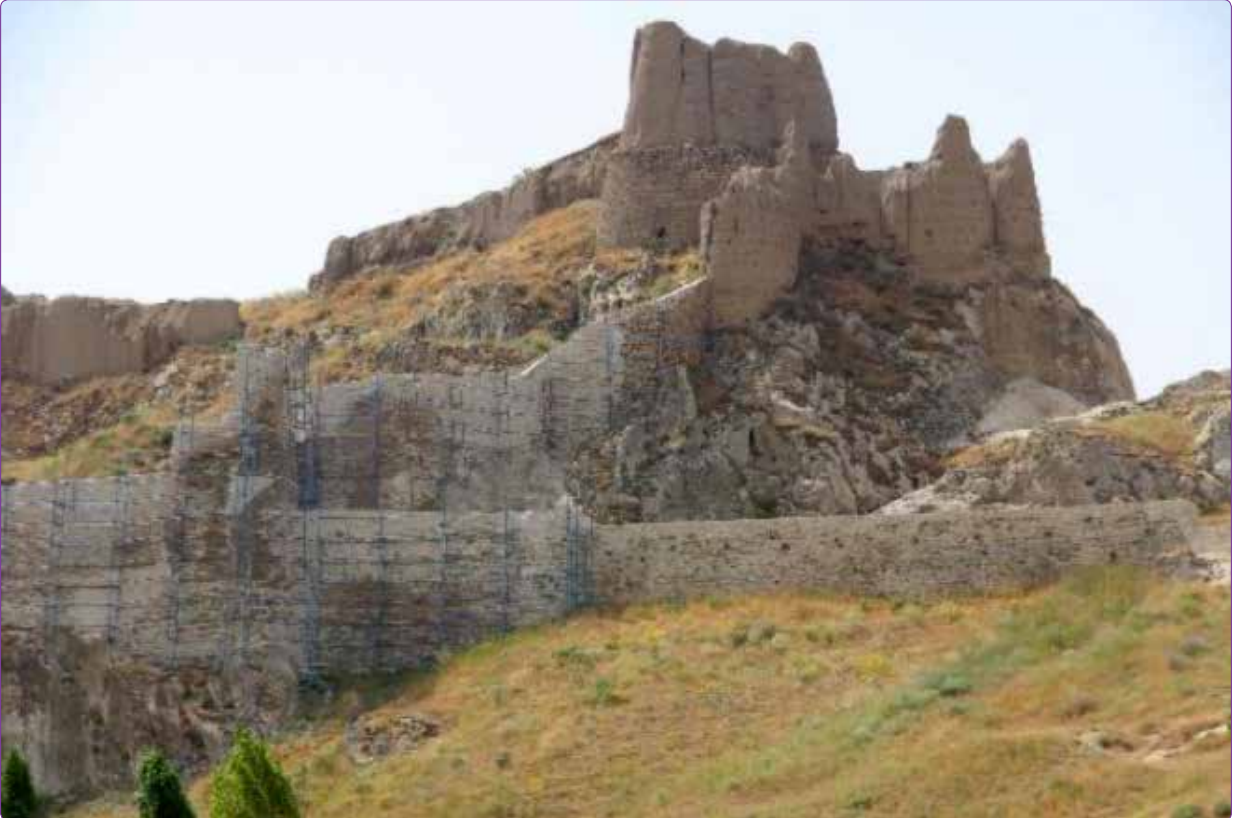
Kalesi'nde restorasyon çalışmaları başlatılmıştır. Ancak bu çalışma kapsamında restorasyon ilkelerinden son derece uzak ve yanlış müdahaleler yapılmıştır. Tümleme adı altında, kayıp cephe yüzeylerini ihya etmek adına kaplanmış yüzeyler, uyumsuz malzeme ve işçilik

özellikleriyle orijinal dokuyu bozan bir sonuç vermektedir (Şekil 18, 19). Analitik bir rölöveden yoksun bir anlayışla yapıldığı gözlemlenen bu çalışmanın koruma bilincini içerdiğini söylemek gerçekçi bir yaklaşım ol-

Şekil 18. 2013 yılında uyumsuz bir derzleme işçiliğiyle tümlenmiş duvar yüzeyleri.

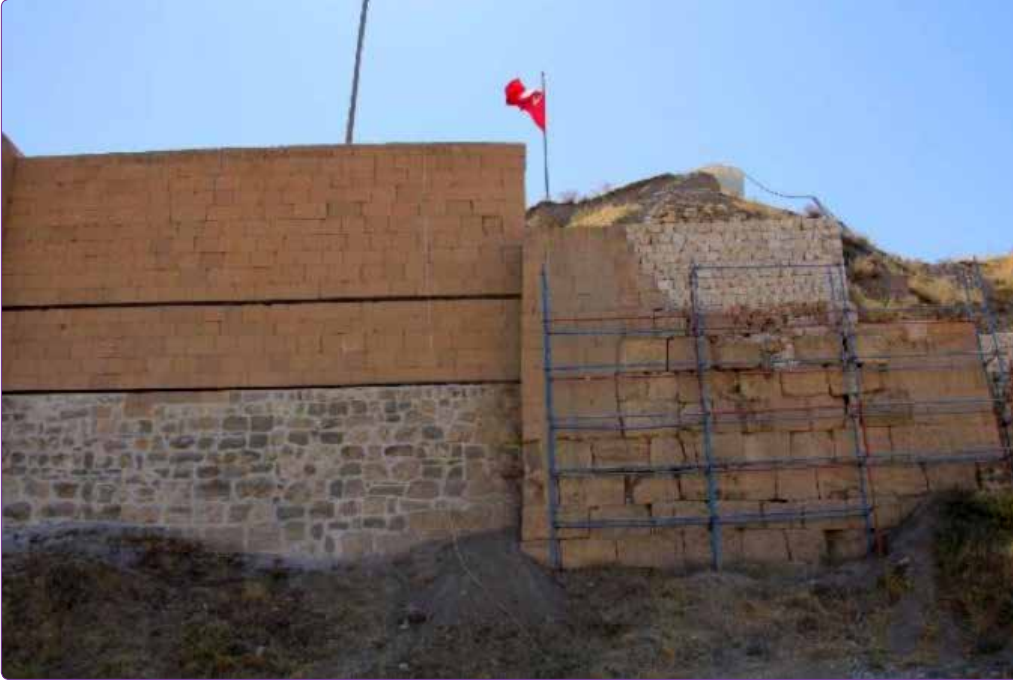
Şekil 19. Malzeme ve işçilik bakımından sorunlu rekonstrüksiyon detayı.

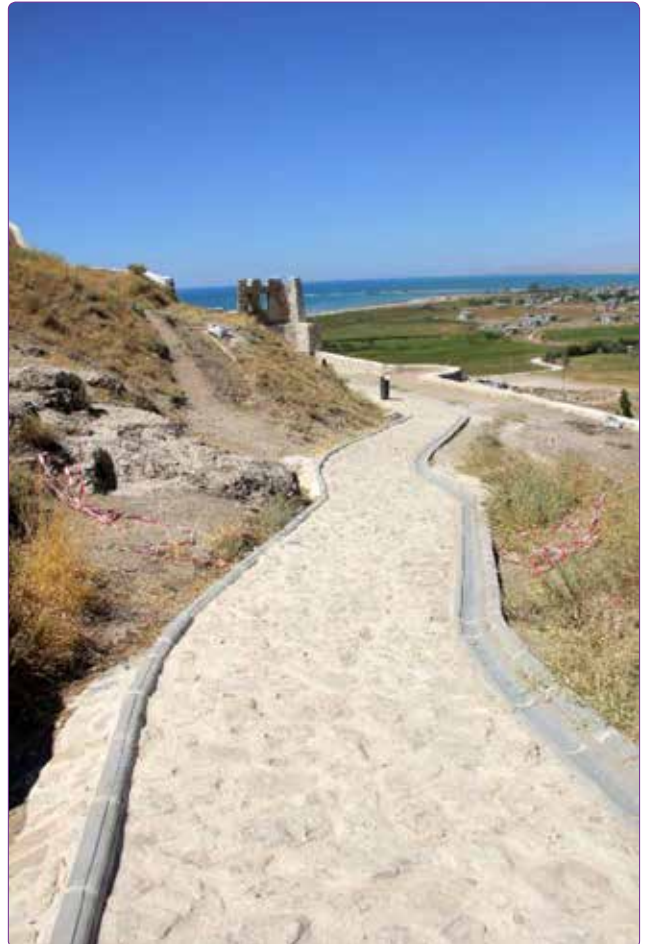
mayacaktır. Bununla birlikte orijinal zemin dokusunun da bu çalışma sırasında yok edilip yeniden ele alındığı gözlemlenebilir (Şekil 20). Korumacılık adı altında yapılan bu eylemler, bilimsel kriterlerden uzak bir proje-

Şekil 20. Özgün zemin dokusunun yok edildiği yeni çevre düzenlemesi.
