FATİH CAMİİ VE SULTAN I. MAHMUT KÜTÜPHANESİ  
2007-2012 ONARIMINDA  
BEZEME ÇALIŞMALARI

*Decoration Works in 2007-2012 Restoration of Fatih Mosque and Sultan Mahmut I Library*

Prof. Dr. Gönül CANTAY

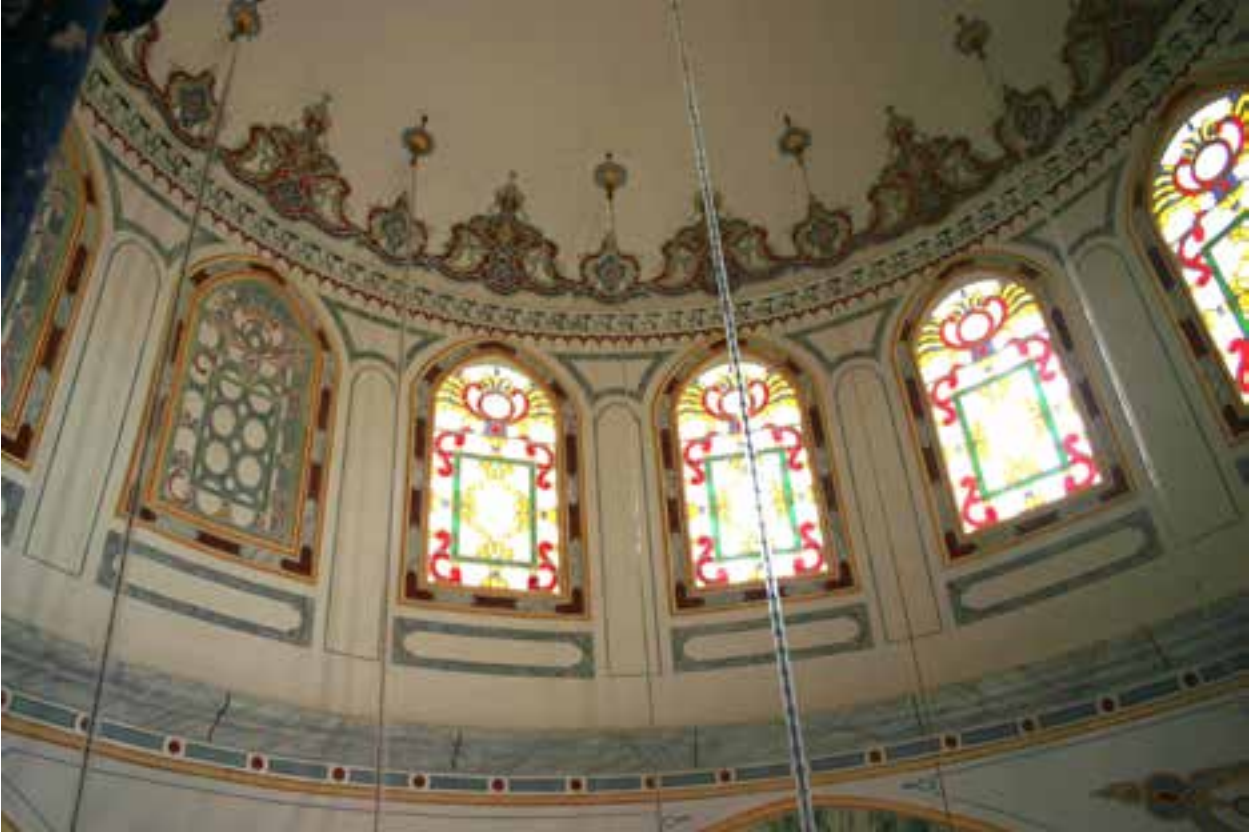
Fotoğraf 1a. F.C.Köşe kubbe (KK1) den kalemişi bezeme örneğinin onarım sonrası.

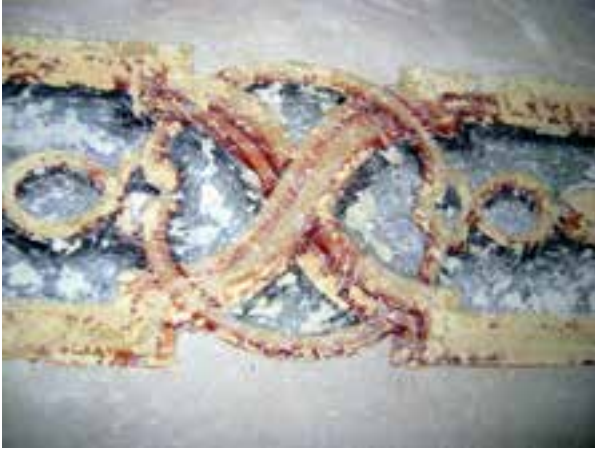
Fotoğraf 1b. KK1' de kalemişi geçme bordür raspa sonrası.

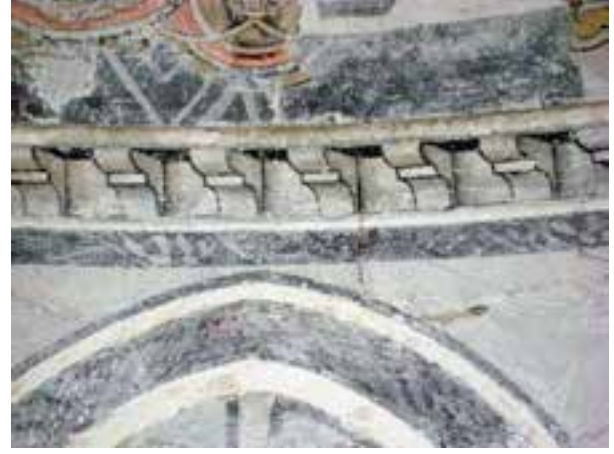
Fotoğraf 1c. KK1'de kubbeye geçiş bölgesi raspa sonucu kalemişi konsol dizini.

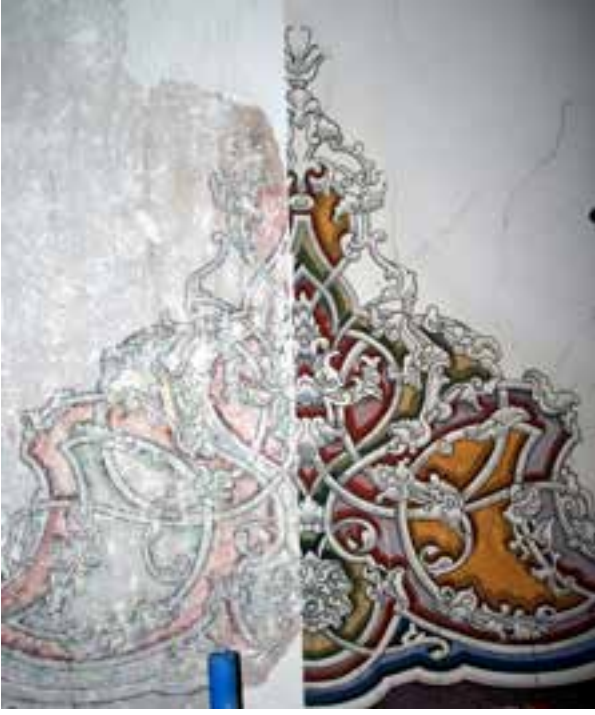
Fotoğraf 1d. Merkezi kubbe eteğinde yer alan mevcut ve raspa sonucu bezeme örneği.

Bu iki bezeme katmanı arasındaki bezeme örneği iri yaprak kuruluşlu olup, kaba işçilikli ve tek renkli olarak kubbe eteği ve merkezinde uygulandığı belirlenmiştir (Fotoğraf 2). Üç Giriş mekânı köşe kubbesi yüzeyinde yapılan üç raspa sonuçları bezeme buluntuları karşılaştırıldığında, en altta bulunan bezeme örneğinin Fatih Camii'nin plân

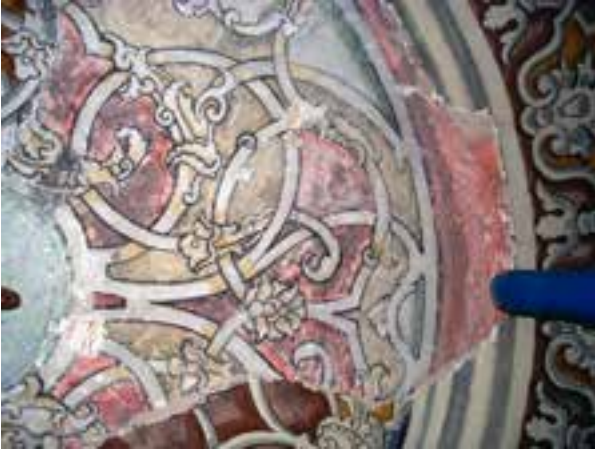
Fotoğraf 1f. Kubbe merkezinde özgün bezeme raspa buluntusu.

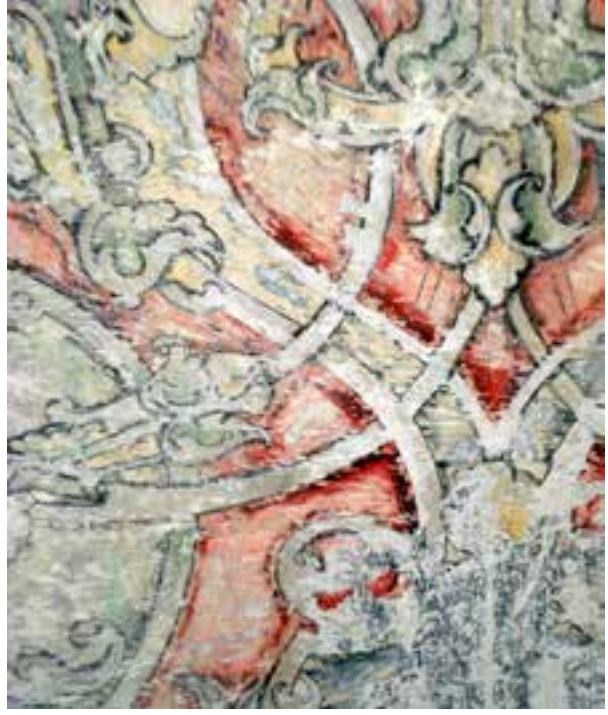
Fotoğraf 1e. Özgün bezeme kuruluşundan geçme kurgu ve yapraklaşmış bitkisel bezeme

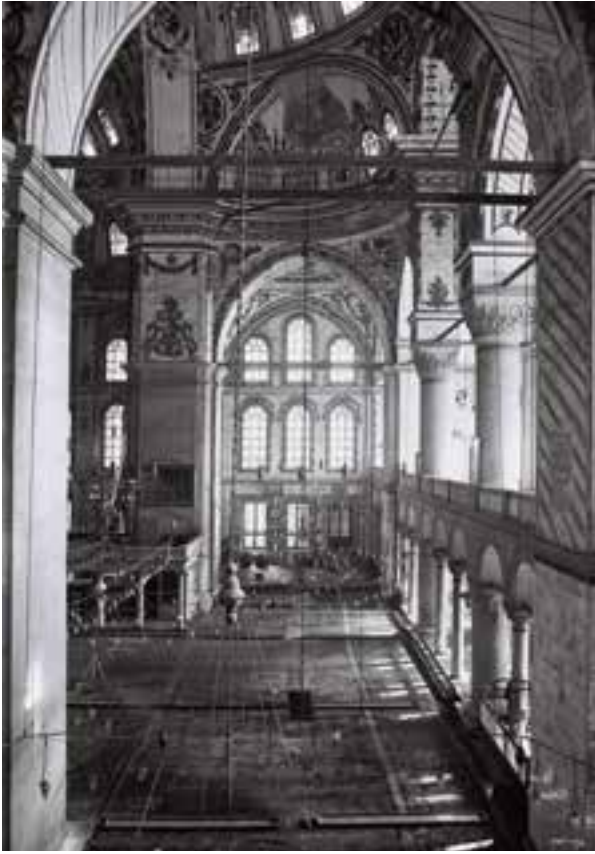
Fotoğraf 2. Fatih Camii ara dönem siyah-beyaz bezeme kuruluşu eski fotoğrafta

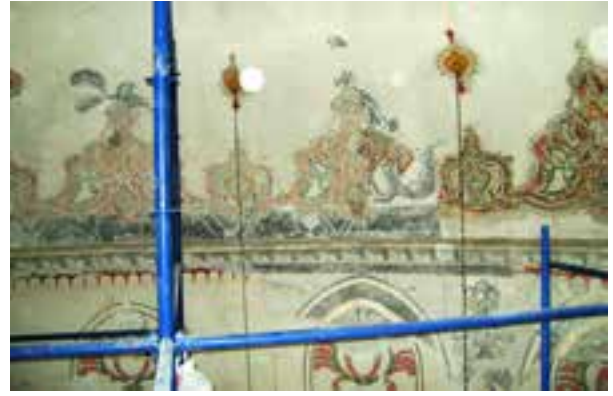
Diğer köşe kubbelerinin bezeme programlarında da köşe kubbe dörtteki uygulamaların araştırma raspalarıyla aynı bezeme örneğine sahip oldukları anlaşılmıştır (Fotoğraf 3).

Fotoğraf 3. F.C. diğer köşe kubbelerinde yapılan raspa sonucu bezeme benzerliği.

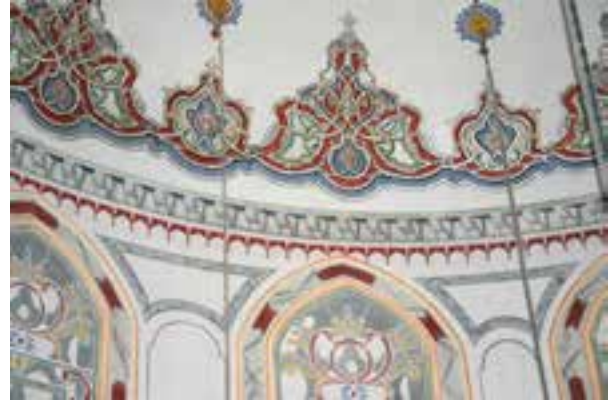
Köşe kubbe dördün (Kk4) geçiş bölgesi silindirik silme ile belirlenmiş, bunun altında ince bir palmet dizini, mavi-beyaz dönüşümlü olarak yer almış, bunun da altında pandantif yüzeyleri dışta kırmızı, içte killi sarı şerit bordürle sınırlanarak, pandantif yüzeyi de açık mavi zemin üzerinde, ortada madalyon, üç yana uzanan rumi-palmet yaprakcıklarla bezenmiştir. Bu bezeme örneğinin rölövesi çıkarılmıştır (Fotoğraf 4a,4b).

Fotoğraf 4a. F.C.Köşe kubbelerinde kubbe eteği bezemeleri onarım sonrası.

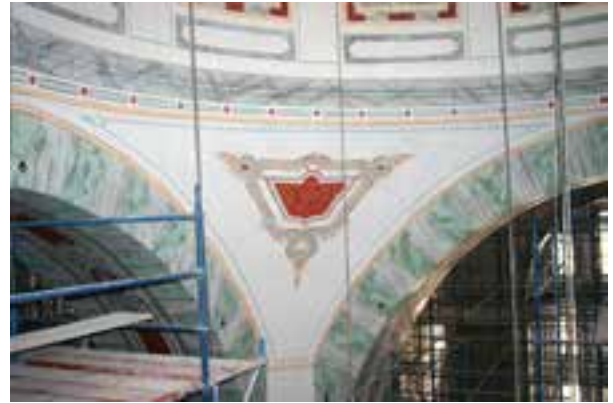
Fotoğraf 4b. Köşe kubbelerine geçiş pandantif yüzeylerde bezeme, onarım sonrası.

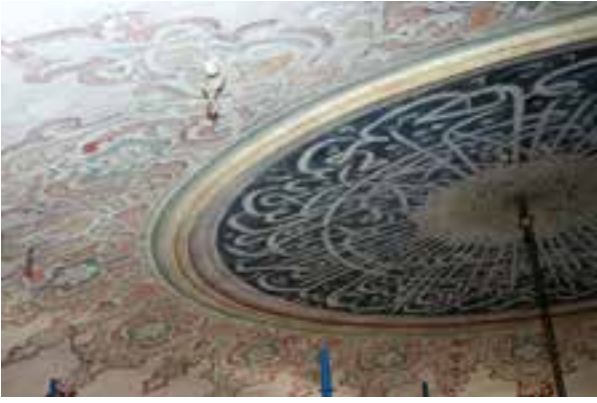
Fotoğraf 5a. F.C.Merkezi kubbeye geçme-hat-bezeme onarım öncesi.

Merkezî kubbe merkezindeki hat sanatı örneğinin etrafındaki yarı silindirik profilli alçı çerçeve yüzeyinde ise derinliğe işaret eden şekilde renklendirme yapılmıştır. Merkezin yüzeyinde koyu mavi zemin üzerine siyah kontur beyaz harflerle işlenmiş olarak raspa sonuçları elde edilmiştir. Bunun dışında harimdeki kalemişi bezeme programında görülen mevcut örnekle örtüşen, geçme kuruluşu ve büyük-küçük örgülü rumi-palmet ve kıvrık daldan oluşan bitkisel bezeme örneği raspa sonrası rötuşlanarak onarımı tamamlanmıştır (Fotoğraf 5a, b, c, d, e, f, g).

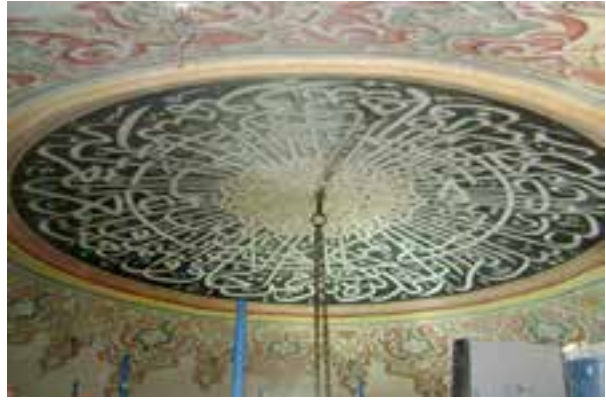
Fotoğraf 5b. Merkezi bezemede hat sanatı örneği

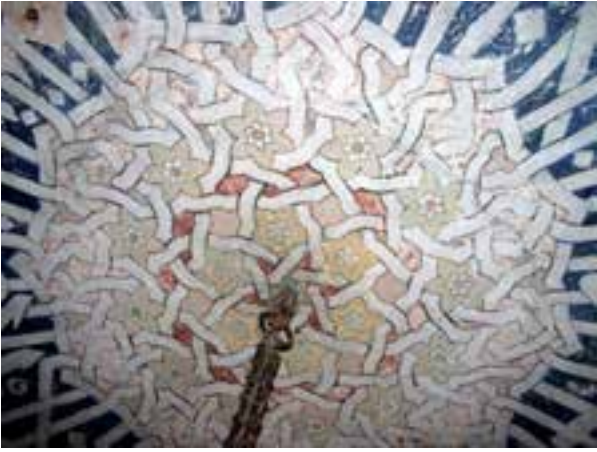
Fotoğraf 5c. Merkezi bezemede hat uçlarla geçme kurgusu.

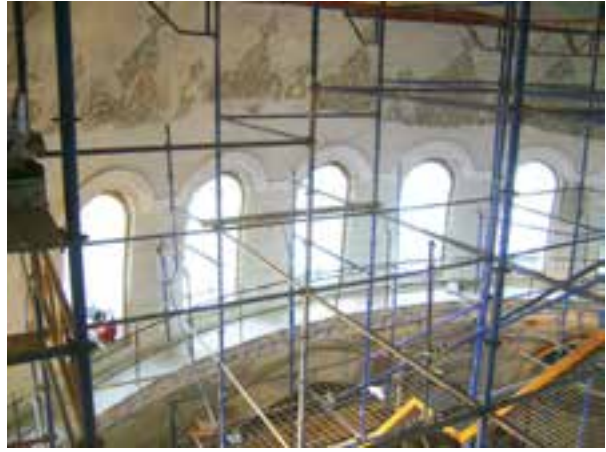
Fotoğraf 5d. Merkezi kubbeye kubbe eteği-pencere tepeliği bezemesi raspa sonrası.

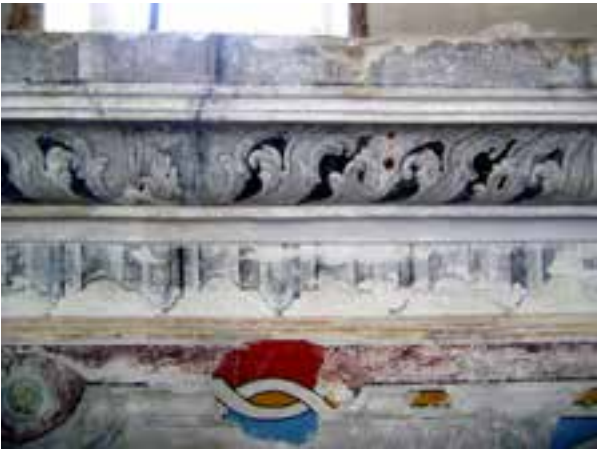
Fotoğraf 5e. Merkezi kubbeye geçiş bölgesi-dolaşmalık altı raspa sonuçları.

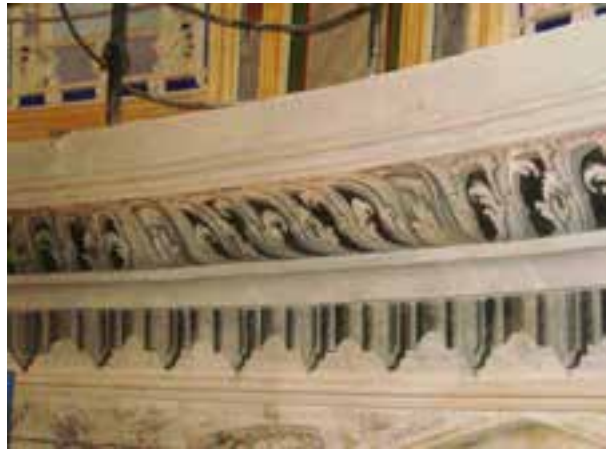
Fotoğraf 5f. Merkezi kubbeye geçiş bölgesi-dolaşmalık altı bezemesi onarım sonrası.

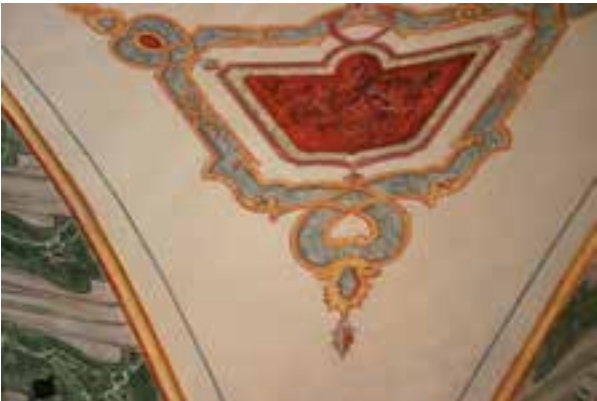
Fotoğraf 5g. Merkezi kubbeye geçiş pantantifleri yüzeyinde bezeme, onarım sonrası.

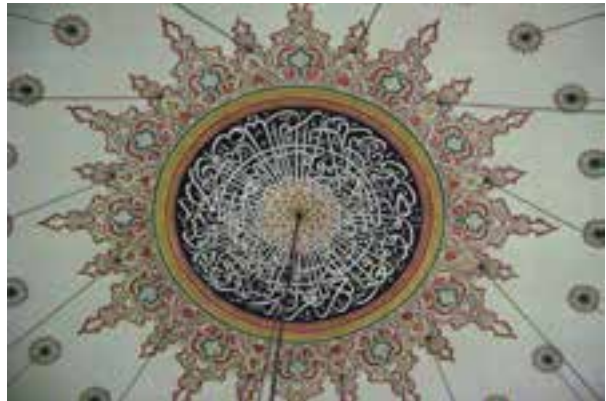
Fotoğraf 5h. Merkezi kubbeye merkeze bağlı kandillik bağlantı motifleri mevcut durum.

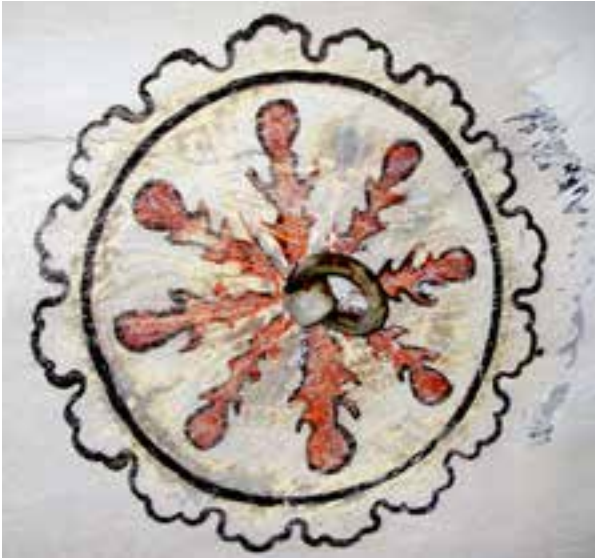
Fotoğraf 5k. Kandillik bağlantı motifleri raspa sonucu buluntu durumu

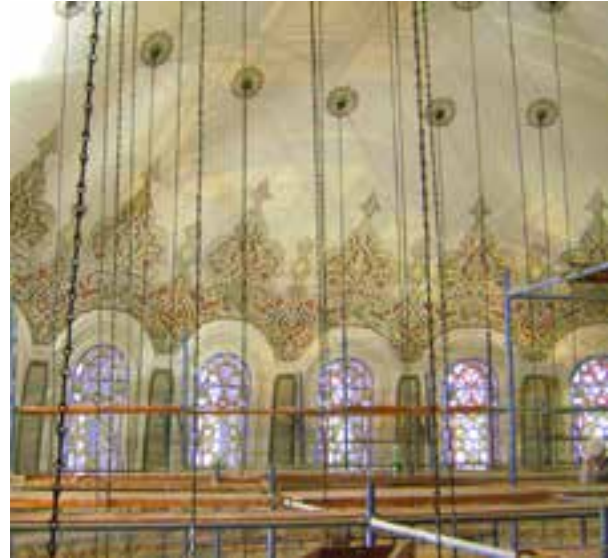
Fotoğraf 6a. Merkezî kubbede pencere yüzeyinde bezeme kuruluşu.

Merkezî kubbe yüzeyinde iki çember düzeninde kandilliklerin tespit edildiği noktalarda, yirmi dört adet rozet bezeme örneğinin de raspa sonucu buluntular dikkate alınarak, renkli tamamlama onarımları yapılmıştır (Fotoğraf 6a, b).

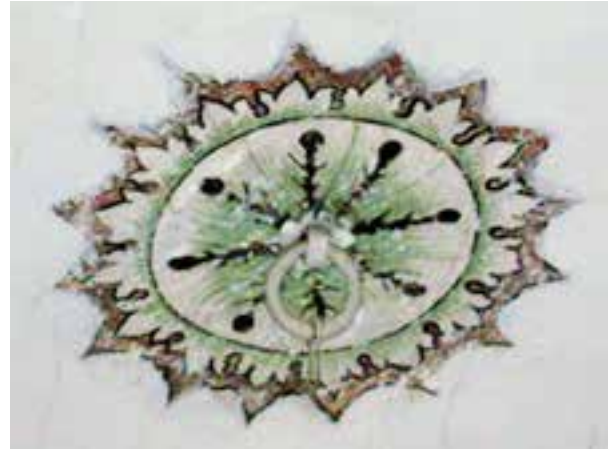
Fotoğraf 6b. Kandillik bağlantı motifleri onarımdan sonra.

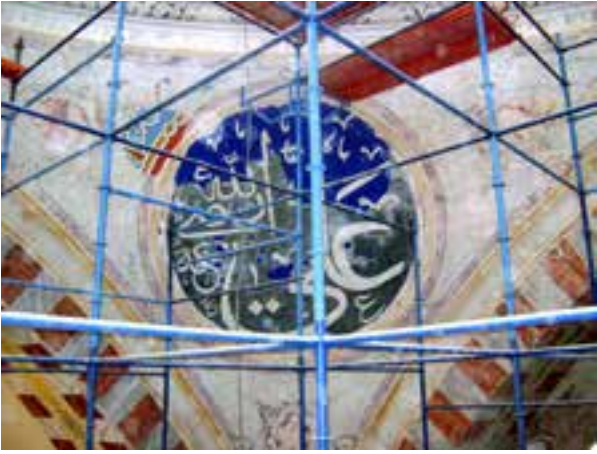
Fatih Camii merkezî kubbeyle bağlı dört yarım kubbe ve dört ana paye üzerindeki taşıyıcı kemer sistemiyle oluşan, pendentif yüzeyleri, şekillenmesine bağlı olarak kurgulanmış, bezeme örneğine sahiptirler. Merkezî kubbeyle geçiş pendentif yüzeylerinin renkli mermer taklidi boyalı kemer düzenlemesiyle sınırlarını oluşturan profilli silmeler, yer yer düğümlü geçmeler yapan şerit bordürlerle de sınırlanarak, açık mavi zemin yüzeyinde yazı madalyonlarının üç köşesindeki yüzey alanlarında tekrarlanan bezeme örneğine sahiptir (Fotoğraf 7a, b).

Fotoğraf 7a. E.C.merkezi kubbe pandantif yüzeylerinde madalyonlar.

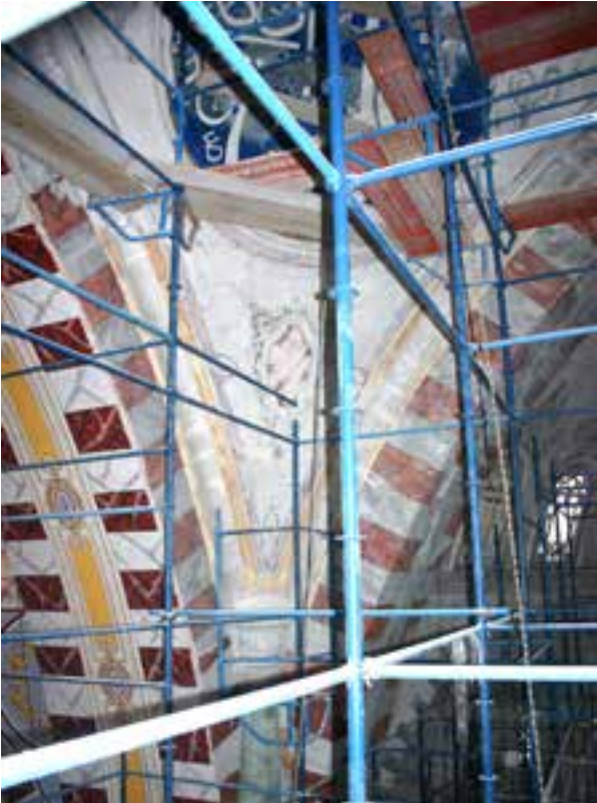
Fotoğraf 7b. Pandantiflerde madalyon dışındaki üçgen yüzeylerde bezeme raspası

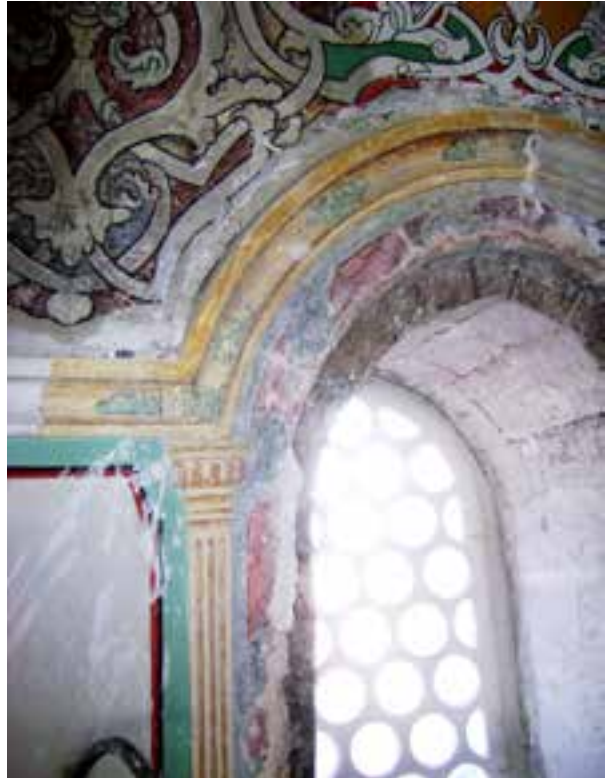
Fotoğraf 8a. Merkezi kubbe pencere arası yüzeylerde kalemî taş taklidi bezeme.

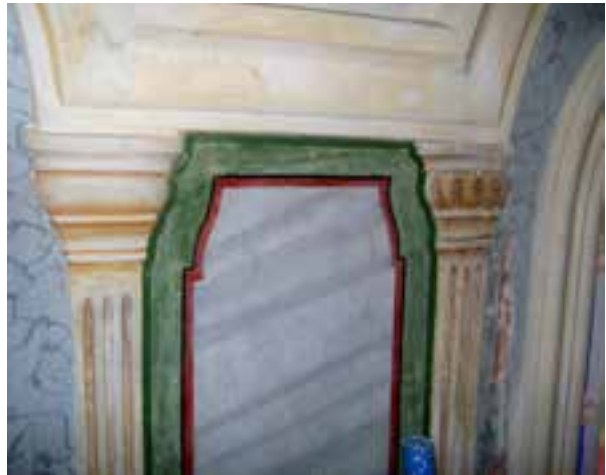
Fotoğraf 8b. Merkezi kubbe geçiş bölgesi yüzeylerde taş taklidi bezeme onarım sonrası.

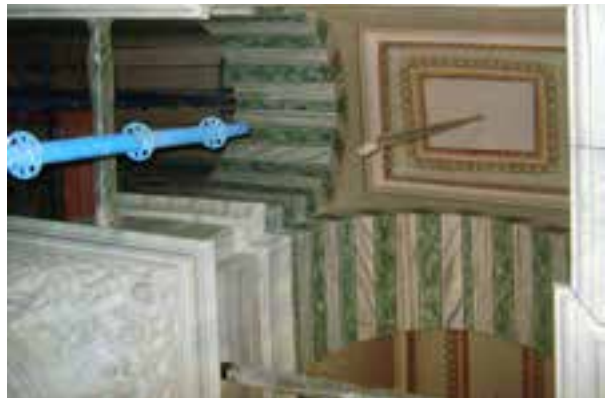
Fotoğraf 8c. Üst örtü sistemi yüzeylerinde ve kemerlerde kalem işleri.

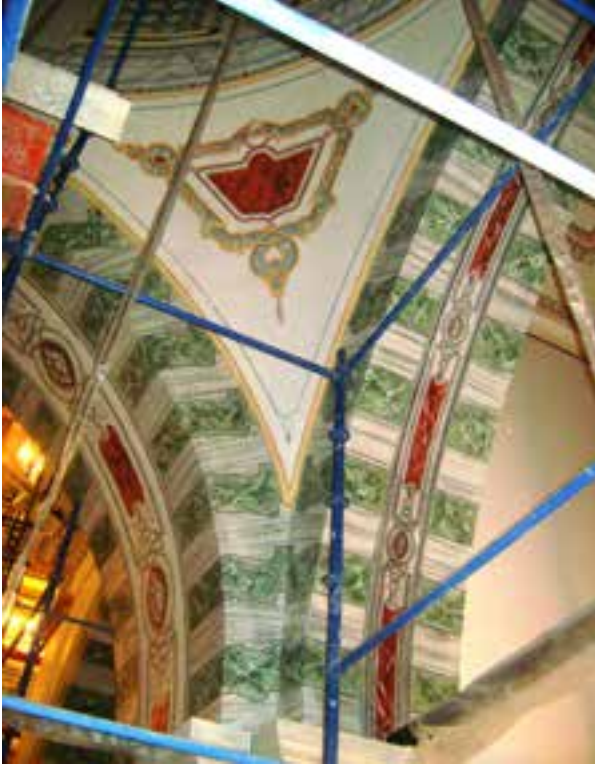
Fatih Camii taşıyıcı sistemini oluşturan kemerlerin tabana bakan yüzeylerinde (sofitlerde) üç bezeme katmanı tespit edilmiş, kalitesiz mevcut bezeme örneği, siyah-beyaz ara dönem niteliksiz bezeme örneği ve en altta nitelikli bezeme örneği röleve çizimleri ve renk tespitleri yapılarak, üçüncü katman bezeme örneği dekoratif düzeniyle ve renkleriyle bir ton açık olarak onarılmıştır (Fotoğraf 9a, b, c, d).

Fotoğraf 9a. F.C. Yarım kubbe pandantif yüzeylerde ve kemerlerde kalemîsi bezeme.

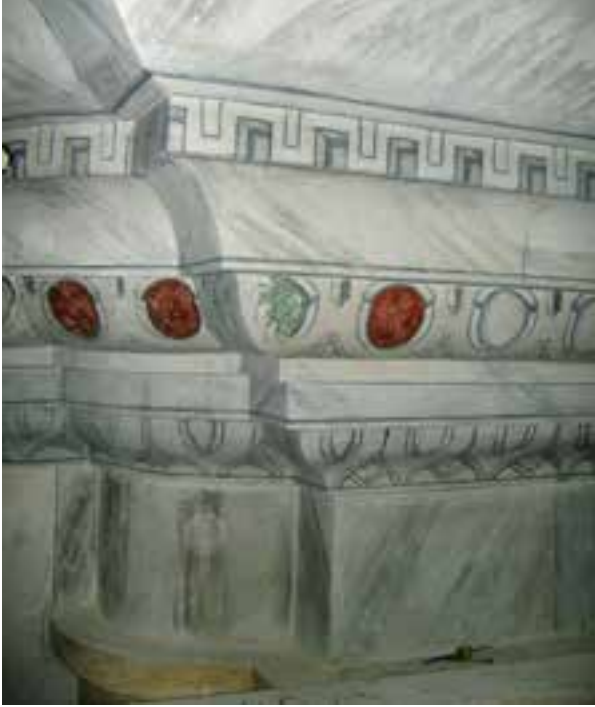
Fotoğraf 9b. Yarım kubbe dolaşmalık altı köşe geçiş unsurlarında bezeme.

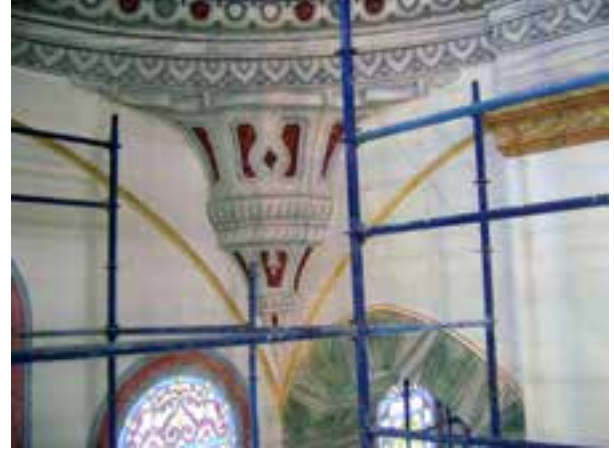
Fotoğraf 9c. Galeri katı geçiş bölgesi yüzeyinde dekoratif kalemîsi bordürler.

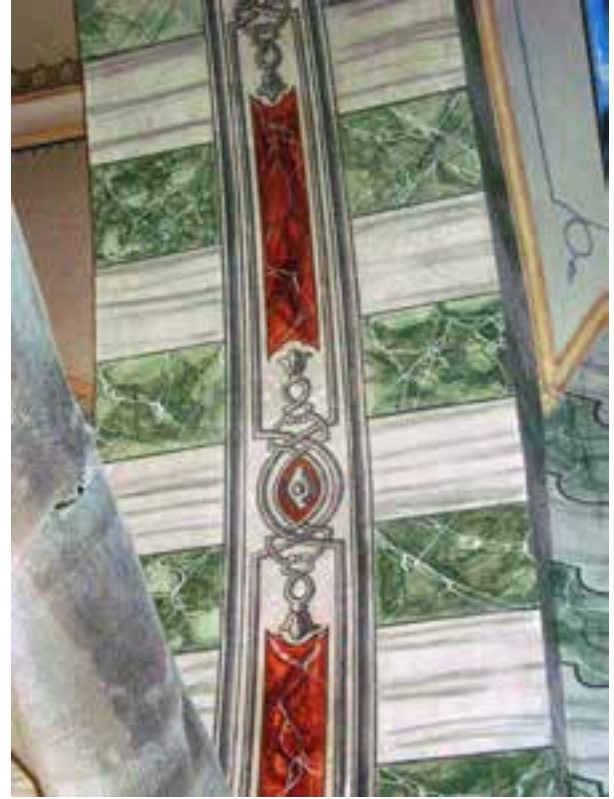
Fotoğraf 9d. Kemer yüzeylerinde bezeme ve taş taklidi kalemîsi.

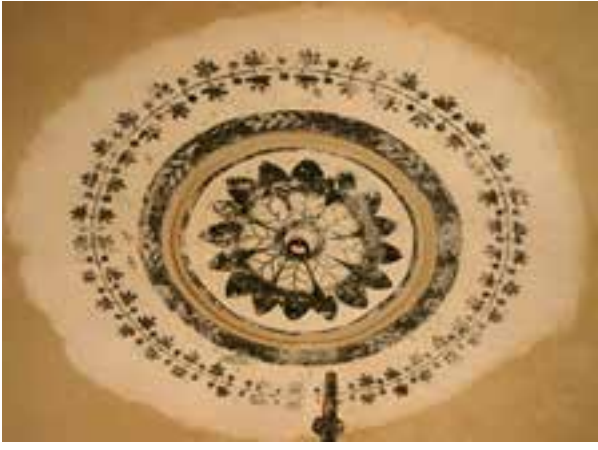
belerde sıva tahkikleri yapılmış, bu kubbelerin maalesef ekseriyetinin çimentolu sıva ile sıvanmış olduğu anlaşıldığından, sıvalardan arındırma gerçekleştirilmiştir (Fotoğraf 10 a, b, c, d ).

Fotoğraf 10a. F.C.Revak kubbelerinde ikinci dönem bezeme.

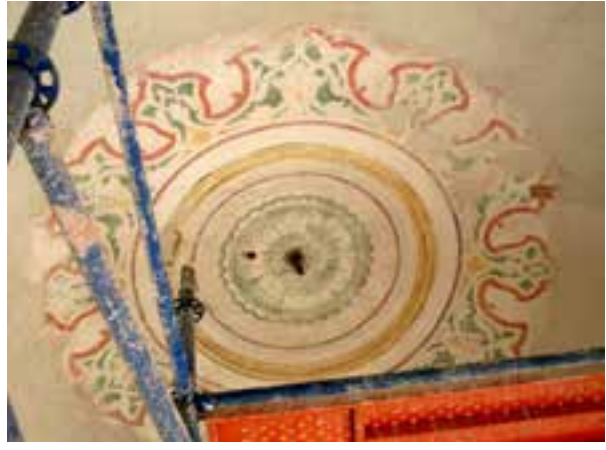
Fotoğraf 10b. Son cemaat yeri kubbelerinde raspa sonucu özgün bezeme.

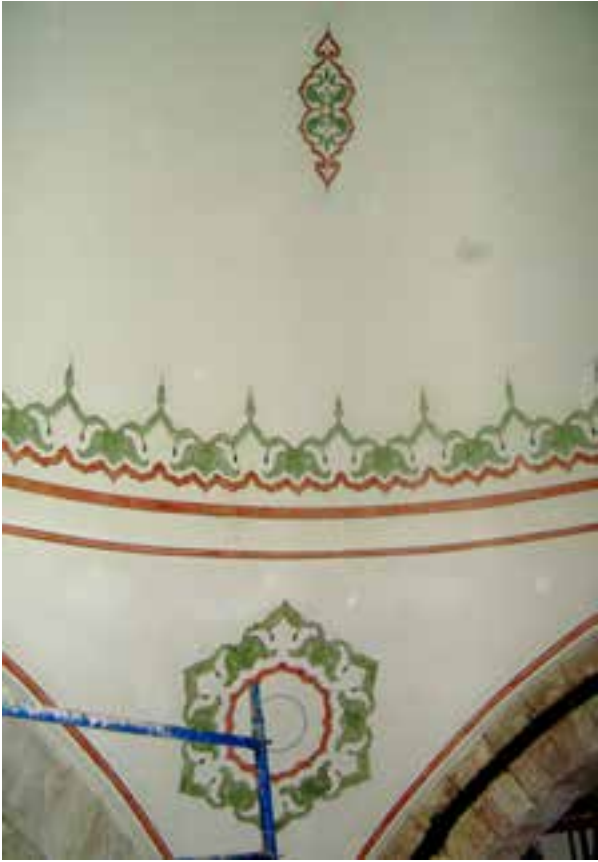
Fotoğraf 10c. Revak kubbelerinde buluntuya uygun uygulama.

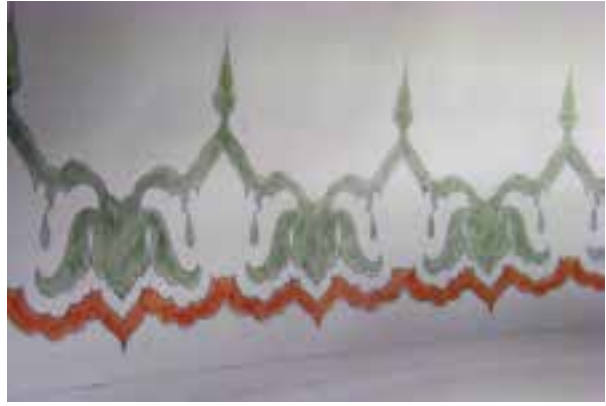
Fotoğraf 10d. Revak kubbelerinde kubbe eteği uygulama detayı.

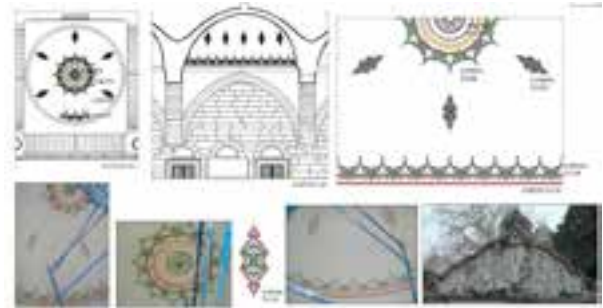
Fotoğraf 11a, Çizim 1a. Son cemaat yeri kalemışı buluntuları değerlendirme-uygulama.

Son cemaat yeri ve avlu revaklı kubbe merkezlerinde bulunan benzer kurgulu bezeme madalyonları incelendiğinde, renk ve uygulama yöntemiyle çorbacı kapısı örneğiyle örtüştüğü anlaşılmış (G.C. İnolu rapor) bunun üzerine her bir kubbe bütünlüğünde bezeme programı göz önünde bulundurularak, aynı motiflerle kubbe merkezi, kubbe eteği ve kubbe yüzeyi ile pandantif yüzeyi bezeme örnekleri tasarımları oluşturularak ve ilgili Koruma Kurulundan uygulama kararı alınarak, bezeme programları bir ton açık renkle yorumlanmıştır (Fotoğraf 11, Çizim 1a, b).

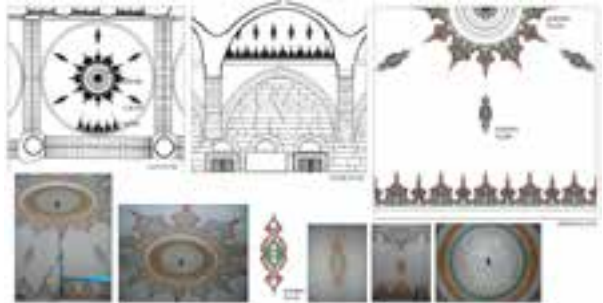
Fotoğraf 11b, Çizim 1b. Son cemaat yeri 1. ve 2. raspa ve uygulama.

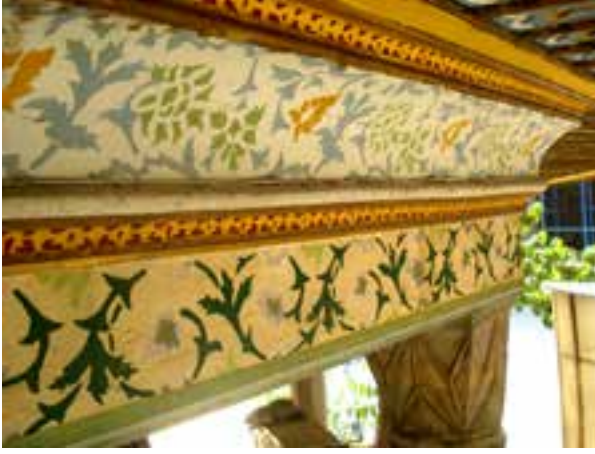
leri ile saçak yüzeyleri özelliğini kaybetmiş ve bir önceki onarımlarda kalitesiz uygulamalar yapılmış halde görsel bozulmaya sahip olduğu gibi, statik olarak da problemlidir. Raspa sonunda elde edilen sağlam konturlu bezeme örnekleri ile örtü sisteminin doku yüzeyinin be-

Fotograf 12a. F.C. Şadırvan saçağında kalemişi mevcut durum.

zemesi yer yer onarılarak, yer yer de tamamlanarak gerçekleştirilmiştir (Fotograf 12a, b,c ).

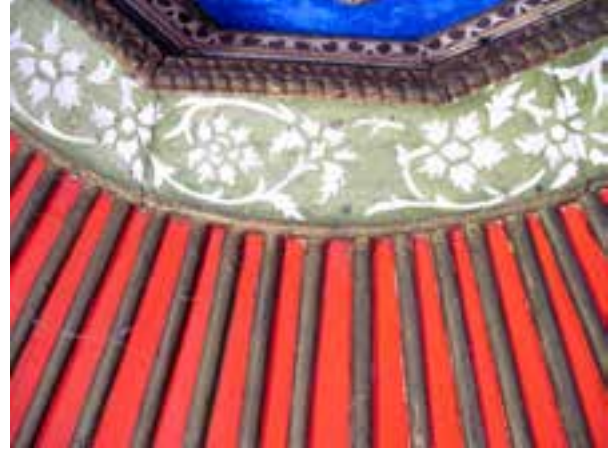
Fotograf 12b. Şadırvan kubbe merkezinde bezeme örneği mevcut durum.

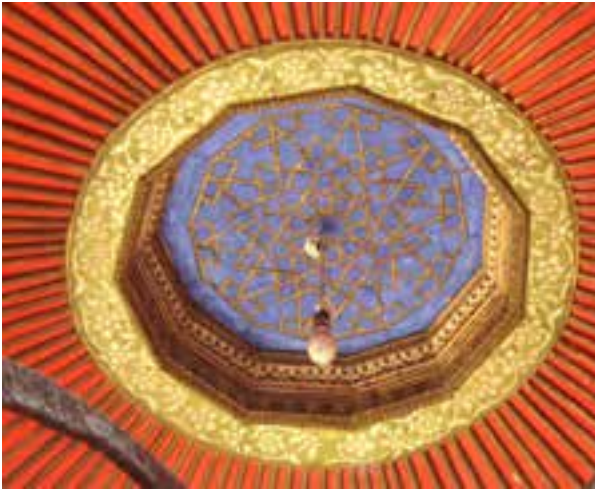
Fotograf 12c. Şadırvan kubbe yüzeyi bezeme ve radyal kurgu.

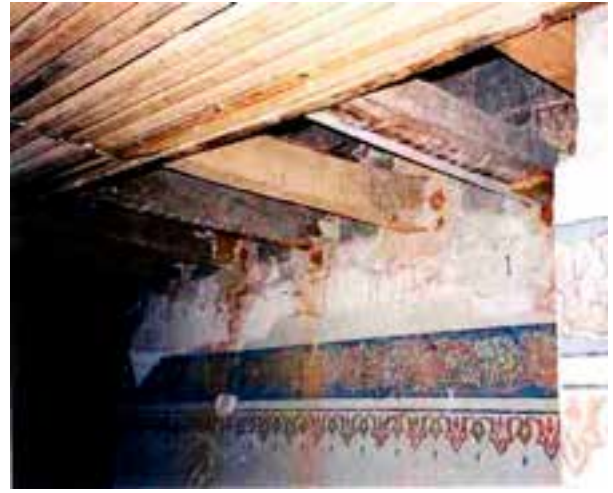
Fotograf 13a. F.C.Hünkâr köşkü küçük oda tavanında bezeme buluntusu.

Fatih Camii Hünkâr Köşkü mekânlarından her iki oda da duvar dokuları ve üst örtü bezeme programları daha önceki onarımlarda çimentolu sıva yüzeyine uygulanmış bezeme örneklerine sahip bulunmaktaydı. Odalardan giriş rampası üzerinde yer alan odanın çimento sıvalı tavan dokusundaki bezeme örneği su akıntısı nedeniyle bozulmuş olduğundan örnek tespit edilip, horasan sıvası yapıldıktan sonra uygulanmıştır. Ancak Hünkâr Köşkü'nün giriş rampası ile kapı sının geniş saçağı çok harap durumda olduğundan esaslı onarımı gerçekleştirilmiş, horasan sıva üzerine de, mevcut bezeme örneği yerine kalemişi araştırmaları yapılarak görsel kaynaklardan ( siyah-beyaz kapı saçağı fotoğrafı gibi) da istifade edilerek ve yapının inşa durumundaki bezeme üslubu dönem üslubu olarak değerlendirilerek üst örtü yüzeylerinin kalem işi uygulaması gerçekleştirilmiştir (Fotograf 13a, b, c, d, Çizim 2 ).

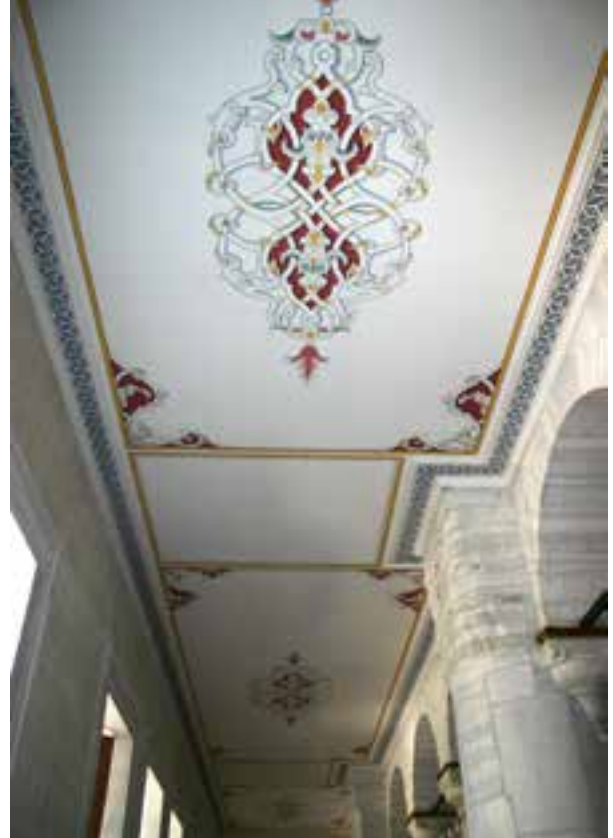
Fotograf 13b. Hünkâr köşkü rampa mekânı tavan bezemesi, uygulama sonrası.

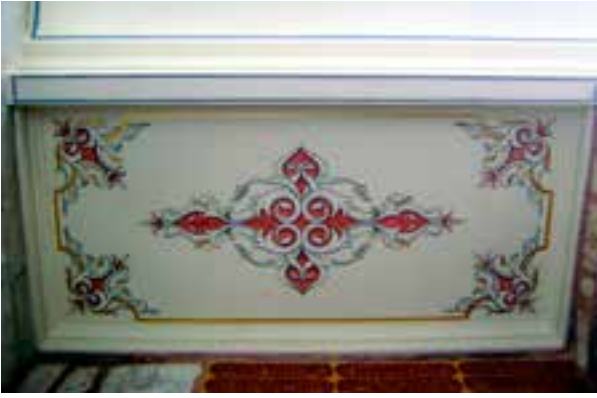
Fotoğraf 13c. Hünkâr köşkü kapı saçağı bezemesi, uygulama sonrası.

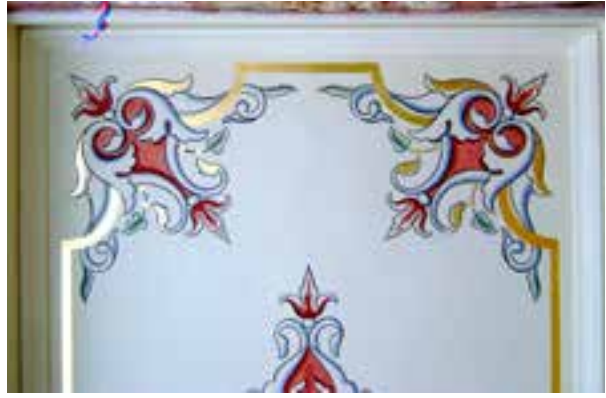
Fotoğraf 13d. Hünkâr köşkü kapı saçağı bezemesinden detay.

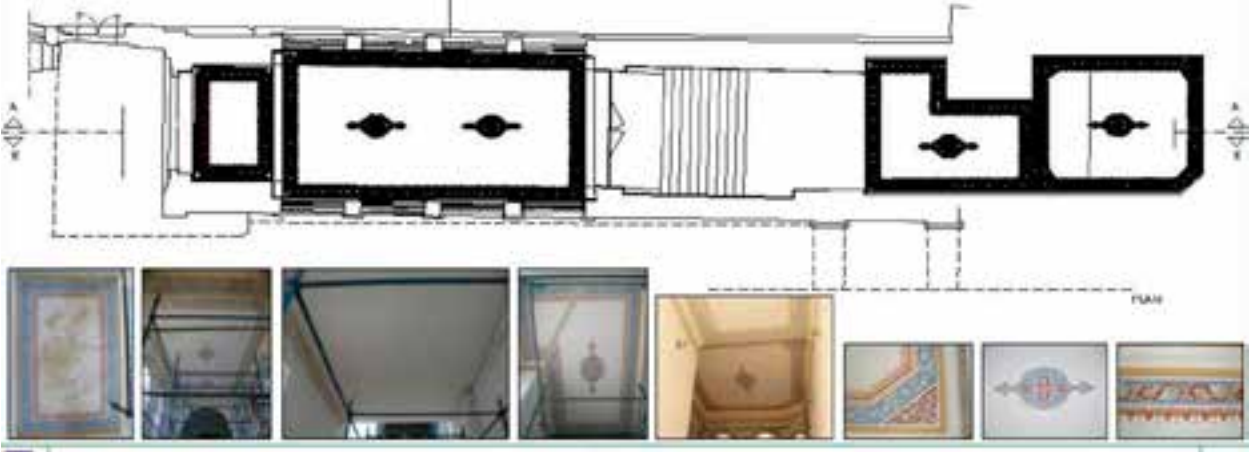
Çizim 2. Hünkâr köşkü rampa mekânı tavan bezemesi uygulama.

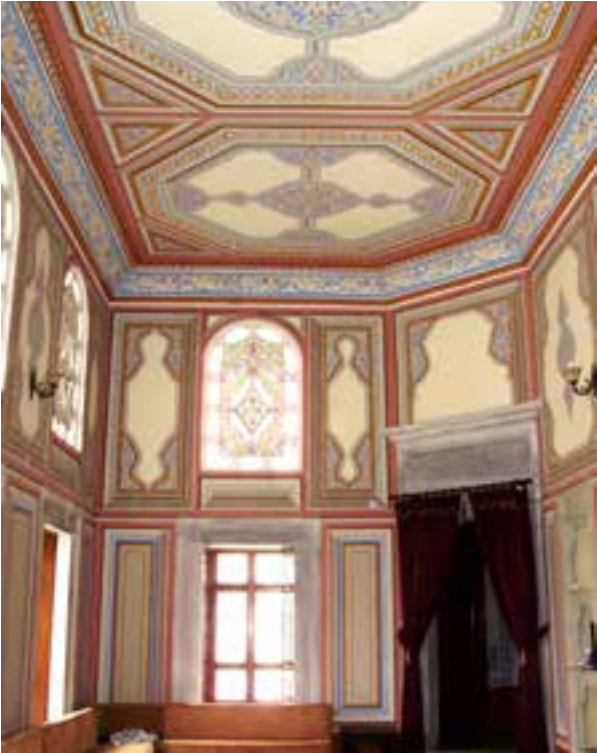
Fotoğraf 14a. F.C. Hünkâr köşkü büyük odada mevcut kalemîşi bezeme.

Hünkâr Köşkünde Cami içindeki Hünkâr Mahfiline açılan mekânının kapı ve pencereleri üzerindeki kalemişi bezeme örnekleri de raspalanarak tespit edilmiş ve dönem üslubu korunarak bir ton açık olarak bezeme örneği tamamlanmıştır (Fotograf 14a-c).

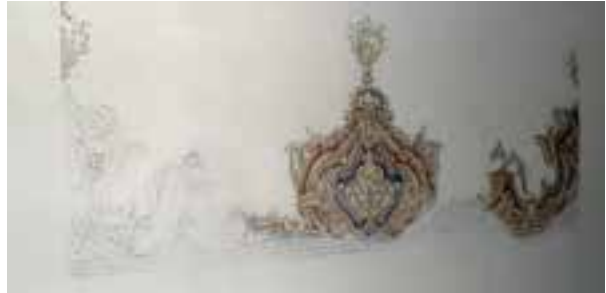
Fotoğraf 14b. Hünkâr mahfiline geçiş mekânına geçiş kapı ve pencerelerinde bezeme.

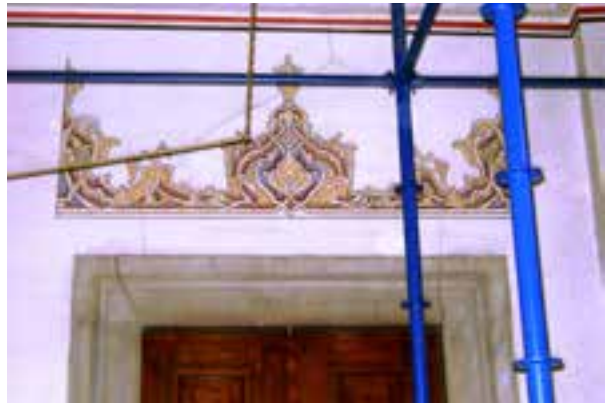
Fotoğraf 14c. Hünkâr mahfiline geçiş mekânında bezeme uygulaması.
