FATİH CAMİİ 2007-2012 RESTORASYONU UYGULAMALARI

The Restoration Of Fatih Mosque Between 2007-2012

Prof. Dr. Oğuz Ceylan | M.S.G.S.Ü.
Tuğba Keleş Ocakcan | Rest. Uzm. Y. Mimar

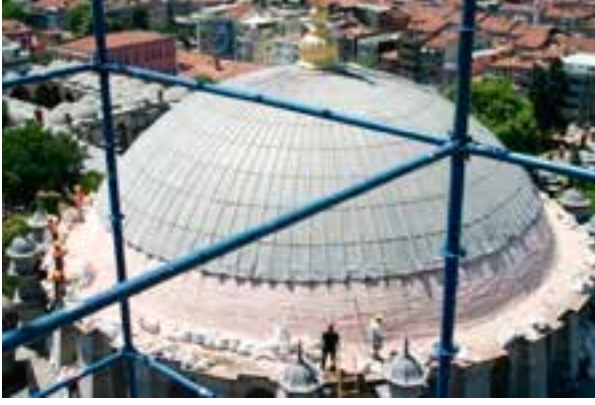
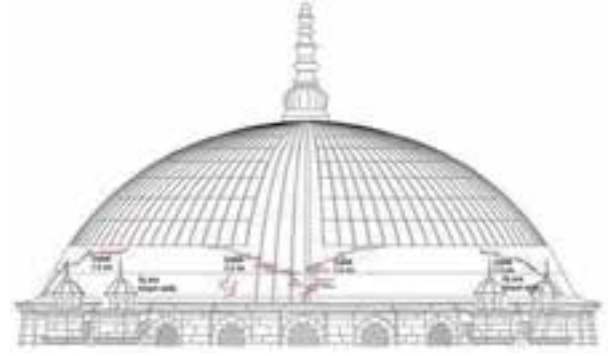
Fotoğraf 1- Çizim 1. Merkezî kubbede kısmî kurşun açılması ve çıkan çatlakların çizime aktarılması

Fatih Camii ve I. Mahmut Kütüphanesi'nin kurşun üst örtüleri, üst yapıda (kubbeler ve tonozlar) deprem ve diğer nedenlerden kaynaklı bir hasar (çatlak vb.) olup olmadığı kontrol edilmek üzere kısmi olarak kaldırılmıştır. Revaklı avlu üst örtüsü dâhil caminin tüm üst örtüsünde çatlakların yoğun olması dolayısıyla, kurşun üst örtü tamamen kaldırılmış, çatlaklar kompresör ile temizlendikten sonra, boyutlarına göre aşağıdaki yöntemlerden uygun olan ile onarılmıştır (Fotoğraf 1; Çizim 1).

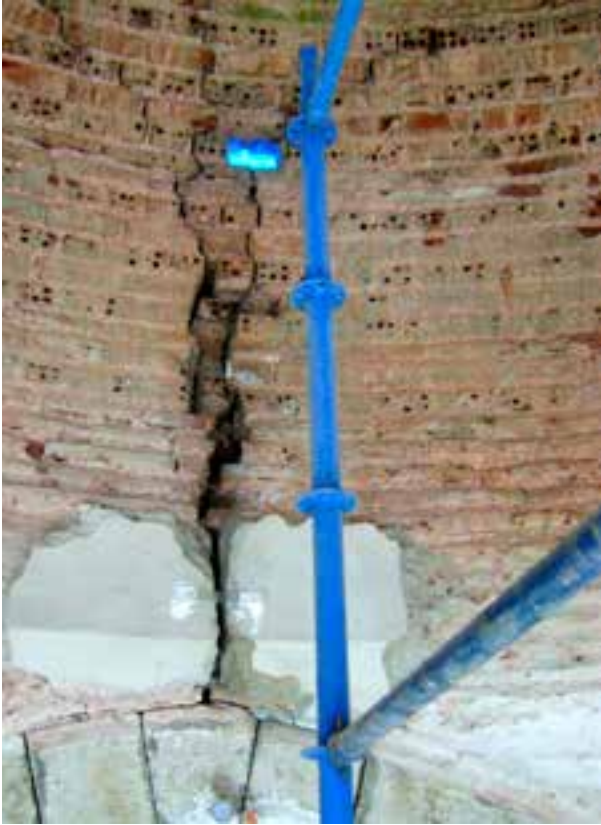
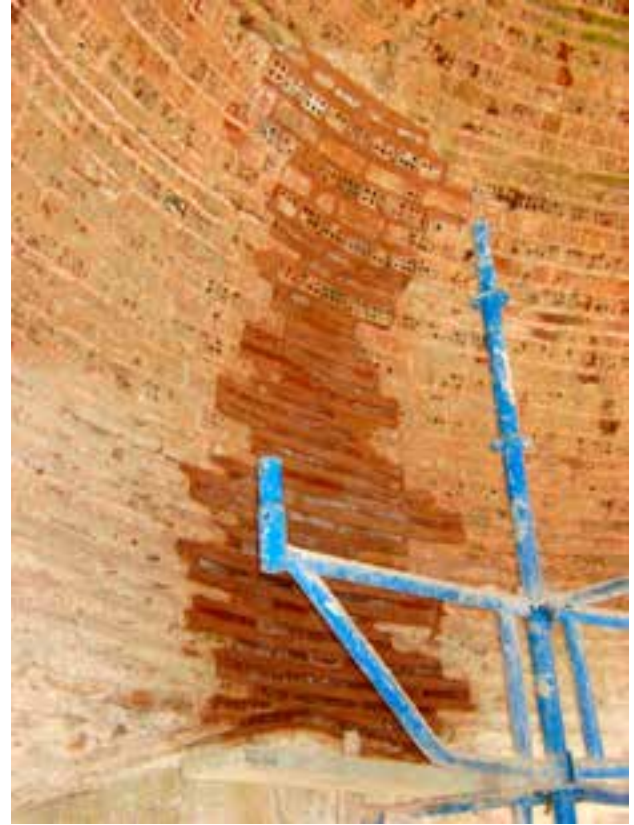
Fotoğraf 2-3. Revaklı avlu kubbesinde bulunan çatlağın tuğla dikiş ile onarılması

- a. Kendi malzemesi ile dikiş: Revaklı avlu kuzeydoğu-kuzeybatı kesişimindeki dört adet kubbede büyük çatlaklar ve yarıklar olduğu tespit edilmiştir. Tuğla

ile örülmüş kubbelerdeki çatlakların çürütülerek özgün malzemesi ile yeniden örülmesi kararı alınmıştır (Fotoğraf 2,3).

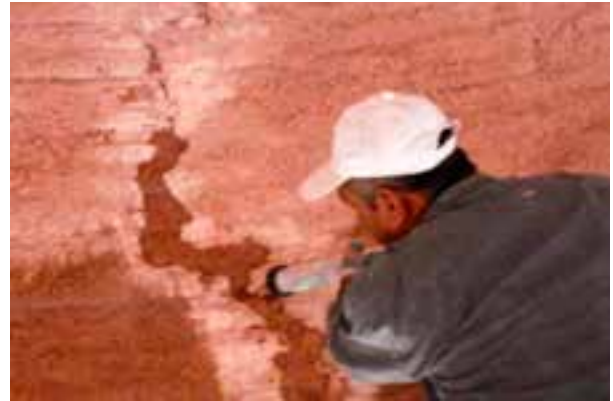
Fotoğraf 4. Kılcal çatlaklara enjeksiyon ile müdahale edilmesi

- b. Kılcal yapısal çatlaklar: Duvarın özgün harcının özelliklerini taşıyan bir malzemenin 1-2 bar gibi düşük basınç altında enjeksiyon yöntemi ile onarılmıştır (Fotoğraf 4).
- c. Paslanmaz çelik kenetlerle dikiş: Orta genişlikteki daha önemli çatlaklar, farklı uzunluklardaki paslanmaz çelik çubuklarla dikildikten sonra yine duvarın özgün harcının kalitesi ile benzer özellikler taşıyan bir malzemenin 1-2 bar gibi düşük basınç altında enjeksiyon yöntemi ile doldurularak onarılmıştır. Bu uygulamada en fazla dikkat edilen durum, mevcut çatlağa paralel başka çatlaklar oluşmasına se-

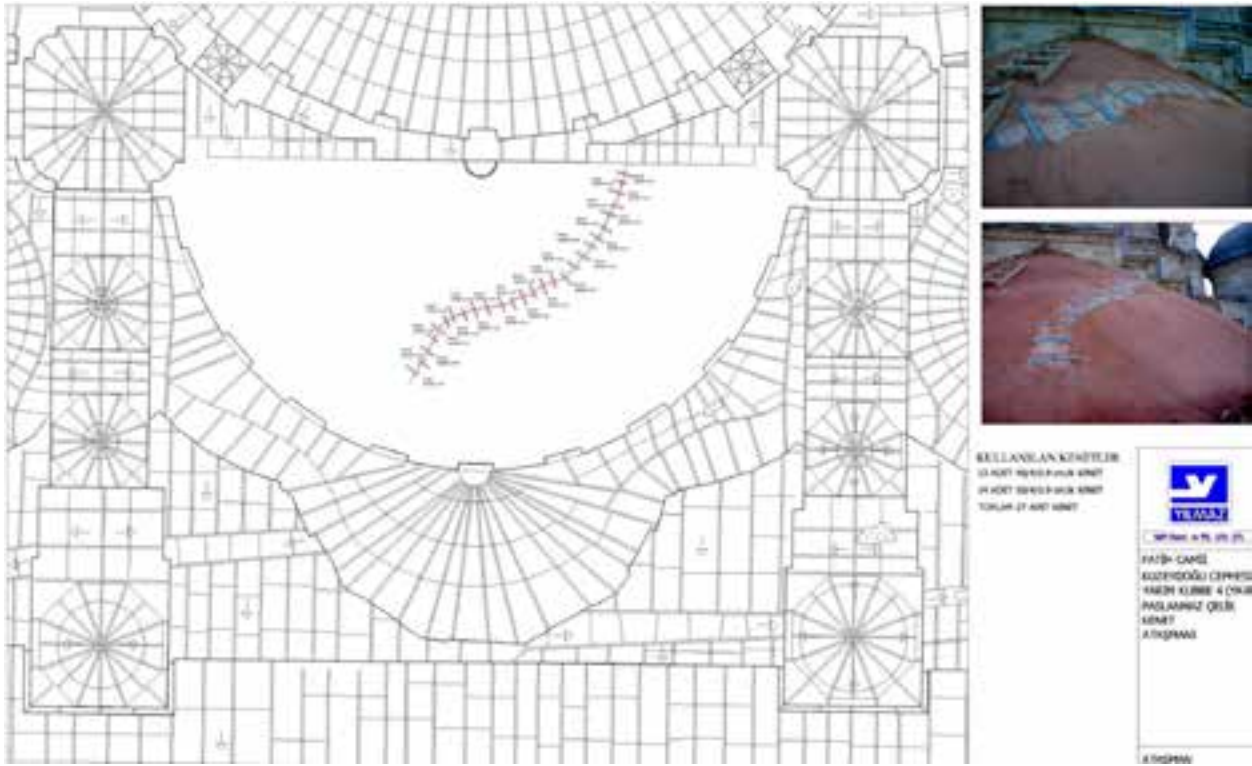
Çizim 2. Yarım kubbe üzerinde ortaya çıkan çatlağın paslanmaz çelik kenetlerle dikilmesi

bebiyet vermemek için paslanmaz kenetlerin farklı boyutlarda ve kaydırılarak kullanılmış olmasıdır (Fotoğraf 5.6.7.8; Çizim 2).

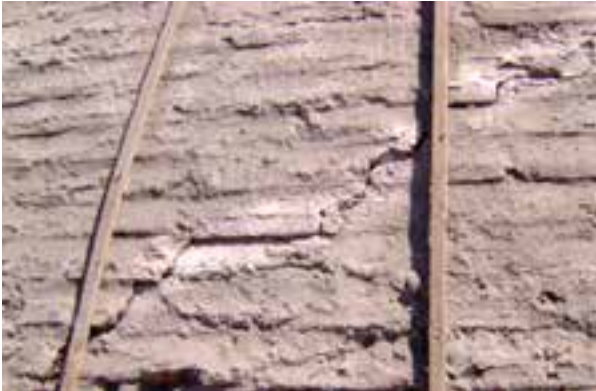
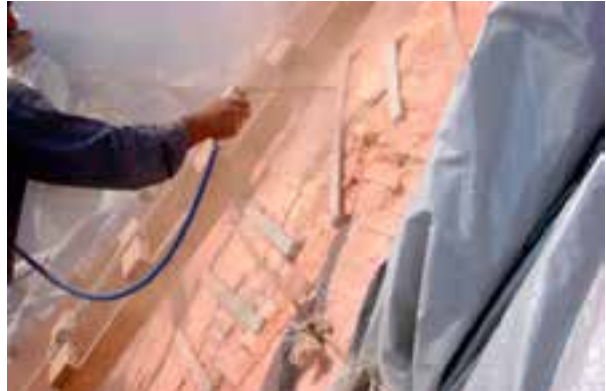
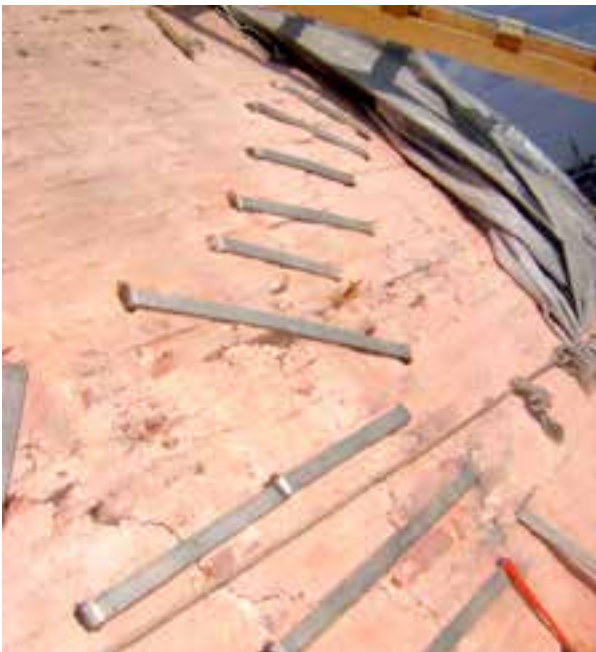
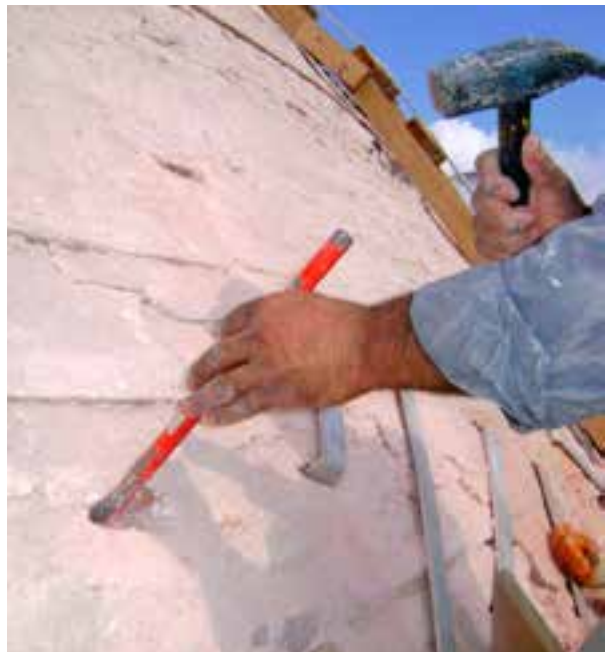
Fotoğraf 5-6-7-8. Merkezi kubbe üzerinde ortaya çıkan çatlaklara yapılan paslanmaz çelik kenet dikiş müdahalesinin aşamaları

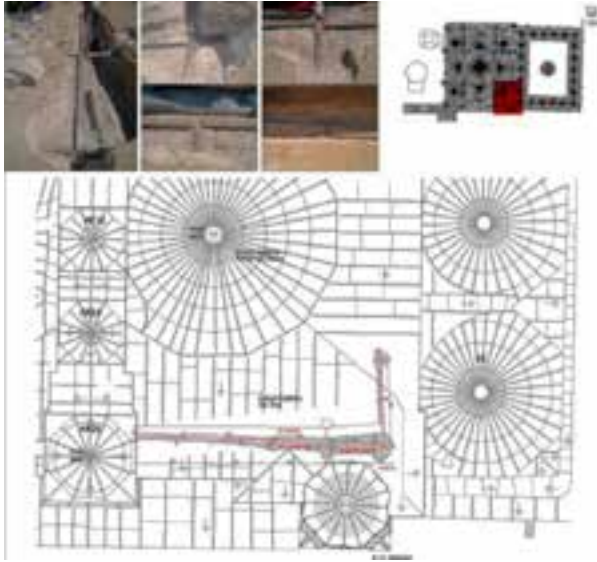
Çizim 3. Dolaşmalık kurşun örtüsü altında ortaya çıkan demir hatıl sistemi

Cami üst örtüsünde, kuzeydoğu ve güneybatı minarelerinin altına denk gelen alandaki su kanallarının içinde demir hatıllar olduğu görülmüş, hatılların korozyona uğradıkları tespit edilmiştir (Çizim 3, Fotoğraf 9,10,11). Caminin, rölöveye göre +16.00 kotunda bulunan demir bir simitin içine girerek iki yönde devam eden demir hatılların, tüm yapıyı bu kotta çepçevre geçtiği düşünülmüş, bu amaçla yapılan kısmî açmalarda, söz konusu varsayımın doğru olduğu tespit edilmiştir. Su aldığı yerlerden korozyona uğrayan demir hatıl ve simit sistemi için kurşun örtü açıldıktan sonra diğer hatılların durumunu görmek için sistem olabildiğince açığa çıkarılmıştır.

Korozyona uğramış demir hatıl ve demir simitler, ulaşılan yerlere kadar özgün kesitinde malzeme ile değiştirilmiş, yeni demir malzeme, korozyona karşı epoksi esaslı koruyucu madde ile boyanmış, bağlantıları paslanmaz çelik lamalarla ve paslanmaz çelik bulonlarla yapılmıştır. Hatıllar, simit içerisine yerleştirildikten sonra simit içine kurşun dökülmüştür. Demir hatıl sisteminin üzeri eski halinde

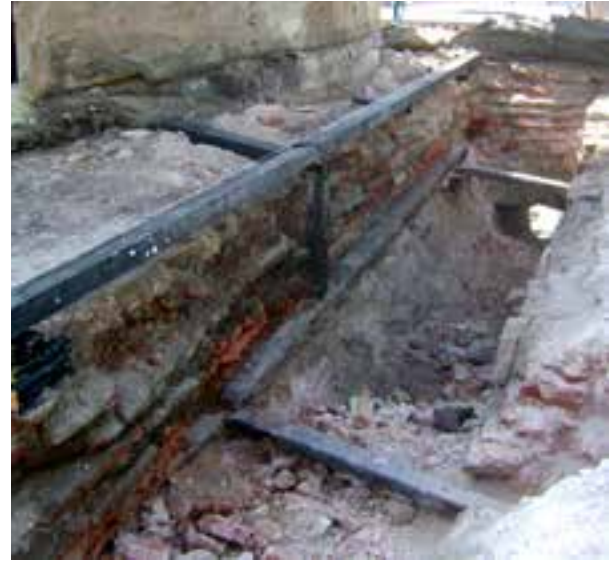
Fotoğraf 9. Su kanalı içinde demir hatıl sistemi

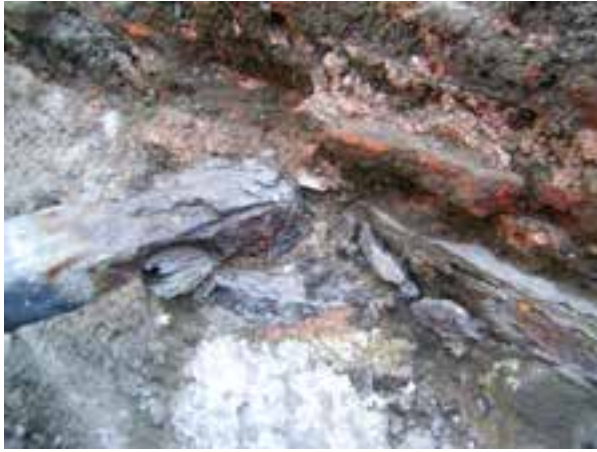
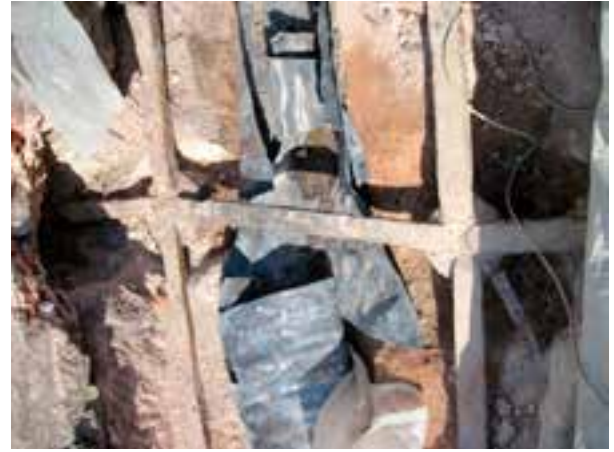
Fotoğraf 10-11. Korozyona uğramış demir hatıl ve hatıl bağlantıları

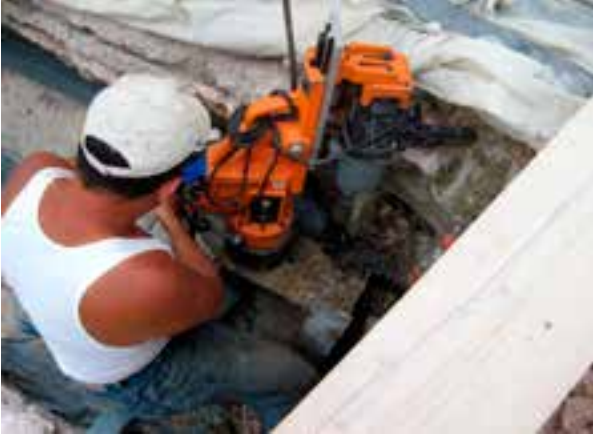
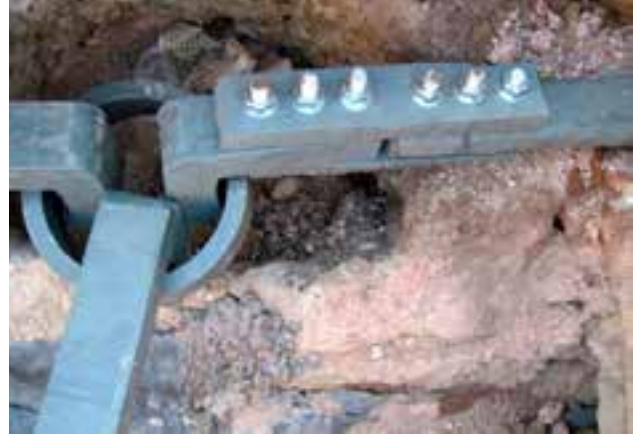
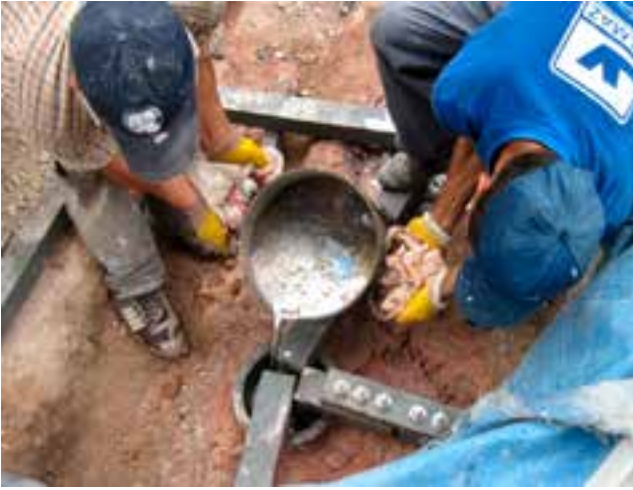
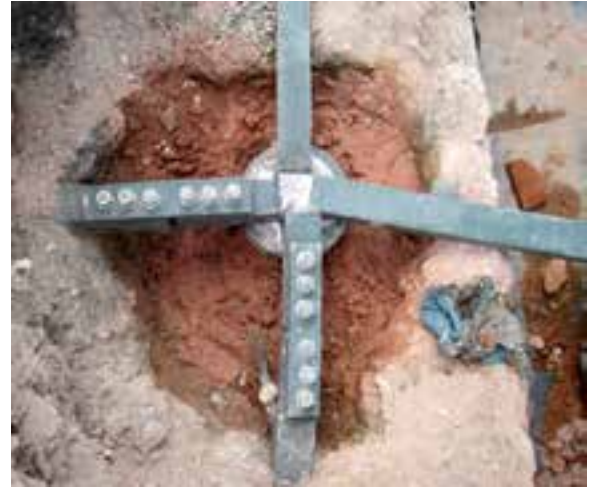
Fotoğraf 12-13-14-15. Özgün malzemesi ve kesitiyle ek yapılan demir hatıllar

olduğu gibi yeniden tuğla ile dolgusu yapılarak, horasan sıva, çamur sıva ve kurşun örtü ile kapatılmıştır (Fotoğraf 12,13,14,15,16,17).

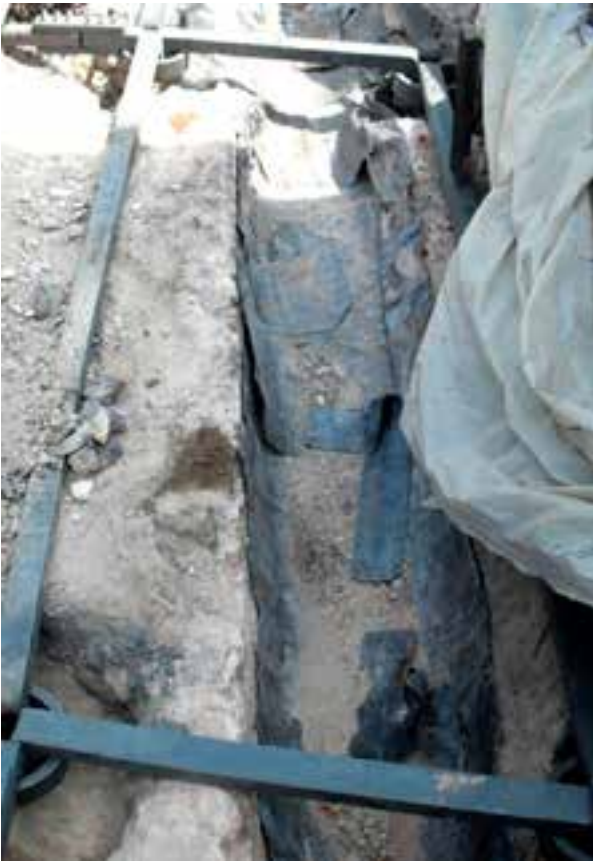
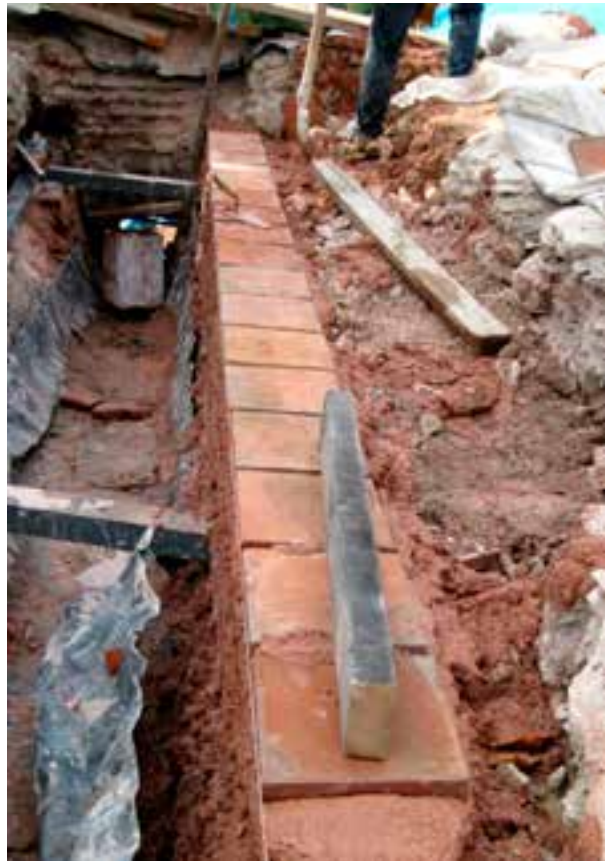
Fotoğraf 16-17. Demir hatlı sistemi güçlendirildikten sonra su kanalının tuğla ile yeniden örülmesi

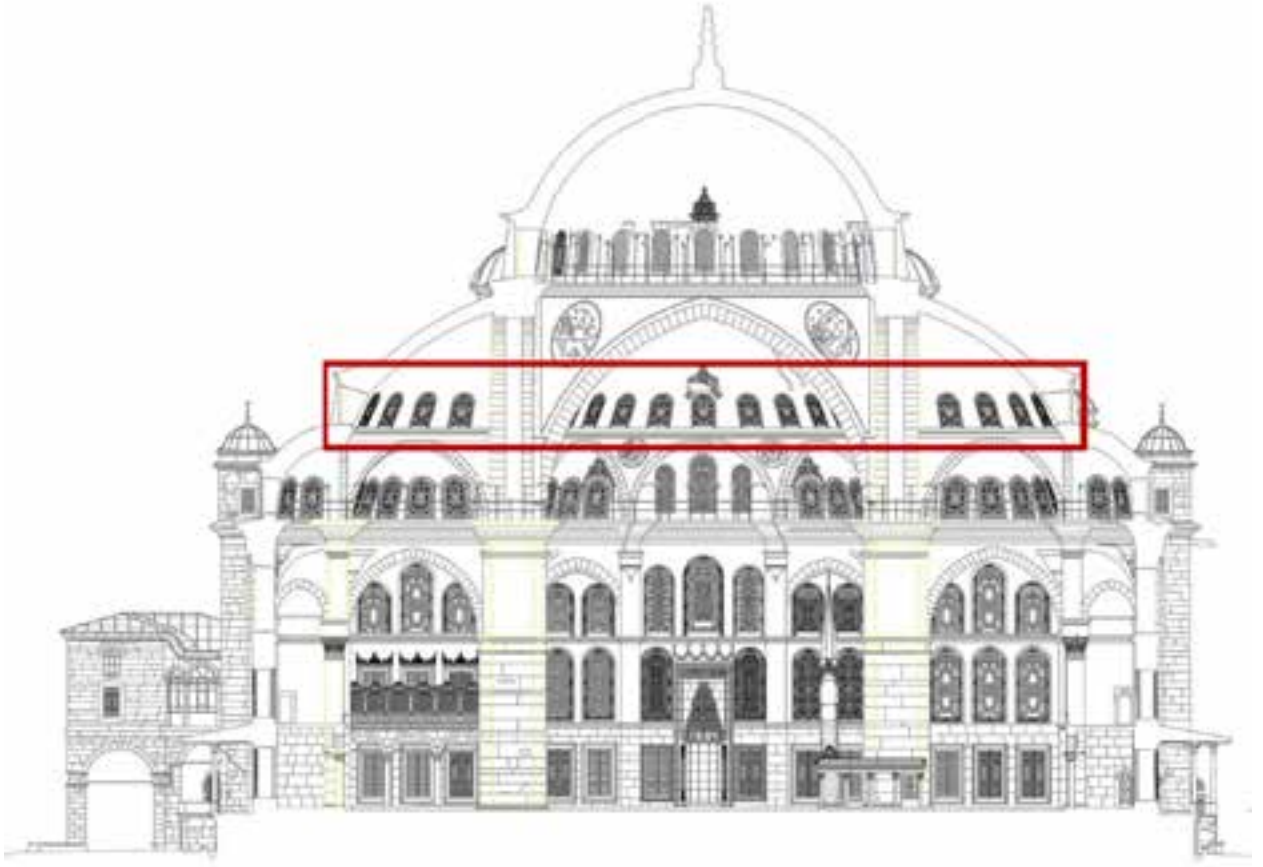
Cami yarım kubbeleri içlik-dışlık arasındaki zeminde demir hatıl-demir simitten oluşan bir hatıl sisteminin izine rastlanmıştır (Çizim 4). Horasan ve moloz dolgular alınarak tüm sistem açığa çıkarılmış, demir hatıl ve simitlerin hasarlı olup olmadıklarının anlaşılabilmesi için önce tel fırça ile mekanik temizlik, ardından tannik asit ile kimyasal temizlik yapılmıştır. Temizlik sonrası bir kısmında çürüme ve kesit kayıpları tespit edilen demir hatıl ve simitlerde, dolaşmalık kurşun altında uygulanan yöntem ile özgün malzeme ile kısmî yenileme yapılmıştır. Çürüyen yerlerinden kesilen demir hatıllara, kendi kesitinde epoksi esaslı koruyucu madde ile boyanmış olan demir hatıllar, paslanmaz çelik lamalar ve bulonlarla bağlanmıştır. Güçlendirme işleminden sonra pencere tabanlarına horasan sıva ile yeniden dolgu yapılmıştır (Fotoğraf 18,19,20,21).

Çizim 4. Yarım kubbe pencere hizasında bulunan demir hatılların yerini gösteren kroki

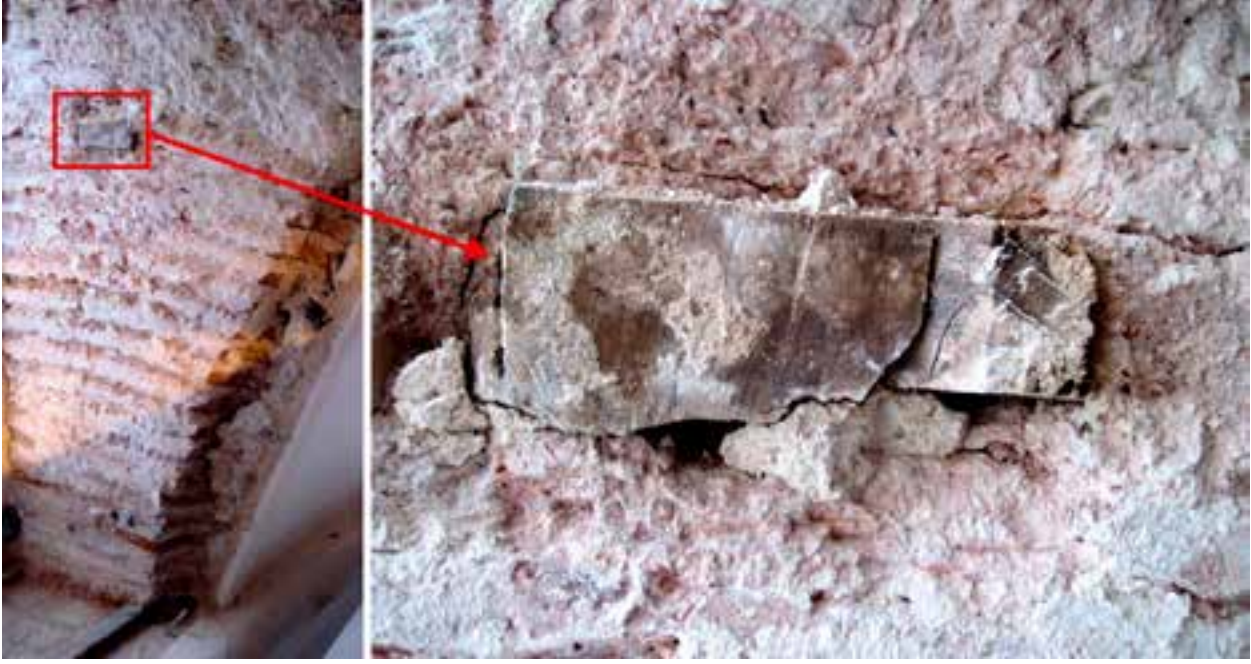
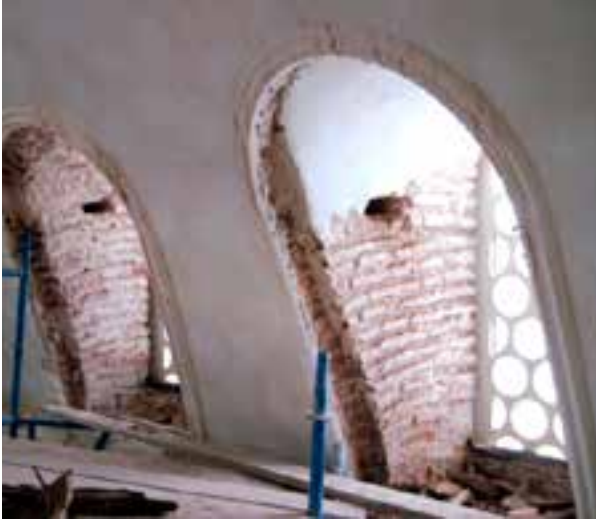
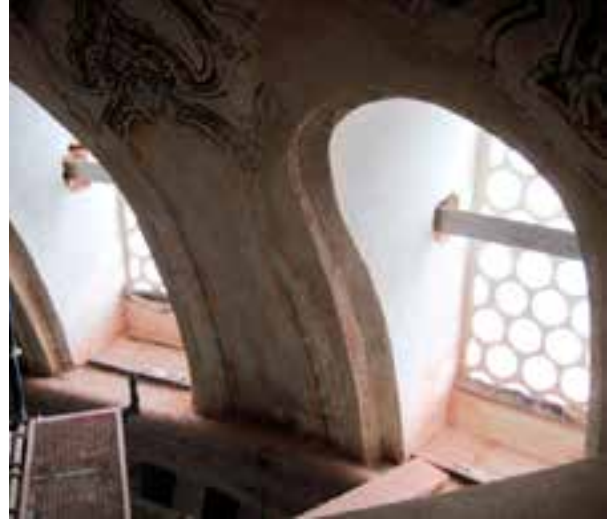
Fotoğraf 22-23-24-25. Pencere içlerinde kesilmiş bulunan ahşap hatıllar.

Cami yarım kubbeleri içlik-dışlık arasında, pencere tabanından yaklaşık 1.60 m yüksekliğinde, duvar yüzeyinden kesilmiş olduğu tespit edilmiş olan bir ahşap hatıl sistemi bulunmaktadır. Pencere boşluklarından geçen ahşap hatılların tümü kesilerek, yalnızca ara duvarların içerisinde bırakılmışlardır (Fotoğraf 22,23,24,25). İşlevini kaybetmiş sistemin yeniden ihyası için özgün malzemesinin kullanılması mümkün olmadığından, tüm yarım kubbeyi içeriden geçen paslanmaz çelik lamalarla bir sistem üretilmiştir. Ahşap malzeme-yi duvar içinden geçirmek mümkün olmadığı gibi, lamaları da duvar içinde bağlamak imkansız olduğu için her pencerede yarım kubbe ekseninde dönen lamalar, pencere boşluklarında paslanmaz çelik bulonlarla bağlanmışlardır. Bu sistem tüm yarım kubbelerde yapılmış ve her kubbenin bitiminde ağırlık kuleleri içine denk gelen yerlerde karotlarla delme işlemi yapılarak, sistem birbirine bağlanmıştır.

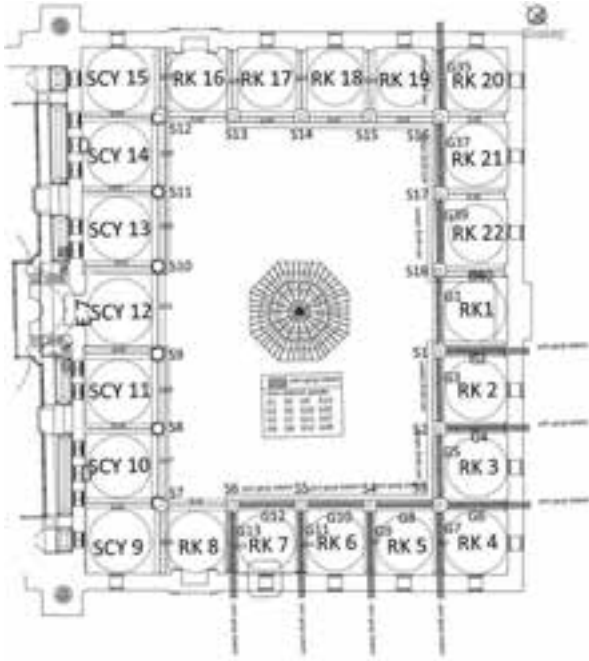
Revaklı avluyu çepeçevre geçen demir gerginin ucunun köşedeki kubbenin altındaki sütundan ayrıldığı, böylelikle demir gergi sisteminin bu noktadan boşa çıkarak işlevinin kaybettiği gözlemlenmiştir. Demir gergileri yeniden birbirine bağlayabilmek için mevcuttaki gergi sistemini bozmadan hemen üst kotundan devam eden, revaklı avlunun kuzeydoğu cephesindeki sütunları tamamen bağlayan, kuzeybatı cephesindeki sütunların ise kuzeydoğu cephesine yakın olan kısmını bağlayarak, hem sütunlara paralel hem de dik bir ikinci gergi sistemi oluşturulmuş olup, paslanmaz çelik malzemedan imal edilen bu sistemdeki gergilerden sütunlara dik olarak duvardan çıkanlar, flanşlarla sonlandırılmıştır (Çizim 5, Fotoğraf 26,27,28).

Çizim 5. Revaklı avluda yapılan gergi güçlendirmesinin Koruma Kurulu tarafından onaylanan projesi.

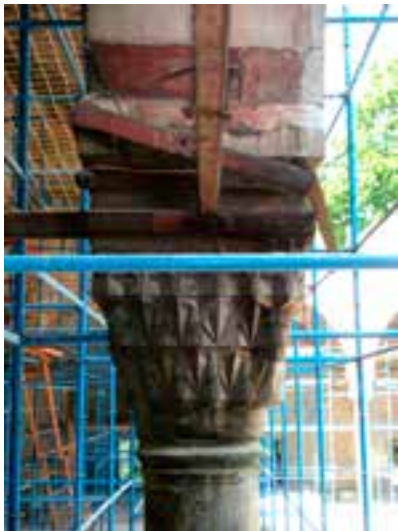
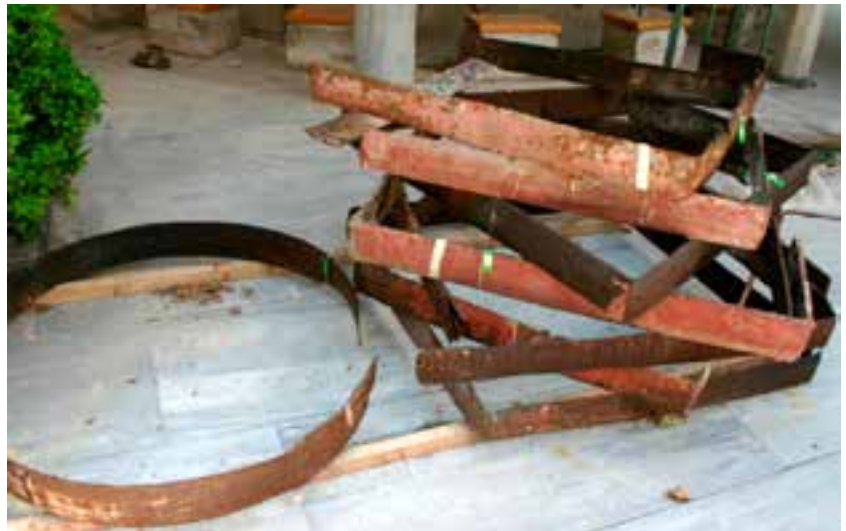
Revaklı avlu sütun başlıklarını saran kare ve daire kesitli demir çemberlerin tamamının korozyona uğradığı, bazılarında ise yer yer kopmalar olduğu tespit edilmiştir. Oldukça hasarlı durumdaki demir çemberler, detayına ve kesitine uygun olarak paslanmaz çelik malzeme ile yeniden imal edilmiştir (Fotoğraf 29,30).

Fotoğraf 29-30. Sütun başlıklarında bulunan hasarlı çemberler.

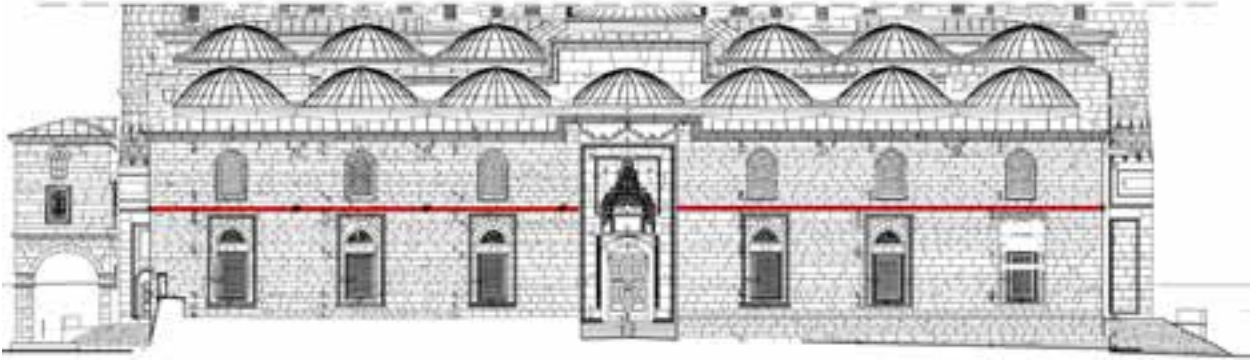
Revaklı avlu duvarlarında yapılan araştırmalarda, rölöveye göre yaklaşık +6.00 kotundan geçen ahşap hatıllara

rastlanmıştır (Çizim 6). Taş çürütme çalışmaları sırasında ahşap hatılın tamamen çürüdüğü ve toz haline geldiği gözlemlenmiştir (Fotoğraf 31,32). Ahşap hatıl sisteminin yeniden ihyası için yapılan ön çalışmada, ahşap malzemeyi duvar boyunca geçirmenin mümkün olabilmesi için duvarın tamamen çürütülmesi gerektiği anlaşıldığından, ahşap hatıl ile yenileme yapılması yerine çelik malzemenin kullanılması kararı alınmıştır.

Çizim 6. Revaklı avlu duvarlarında ahşap hatılın geçtiği kot.

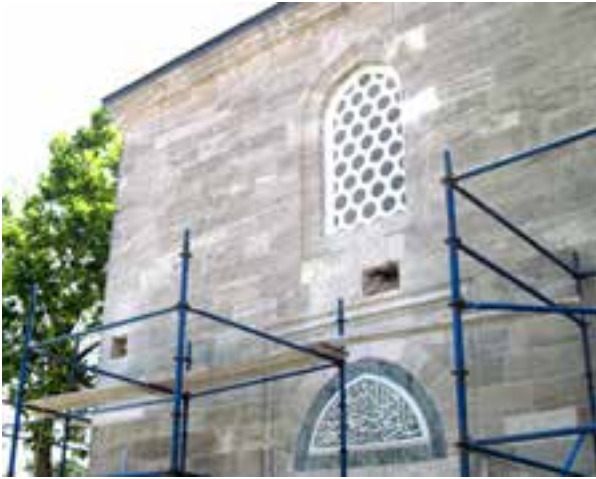
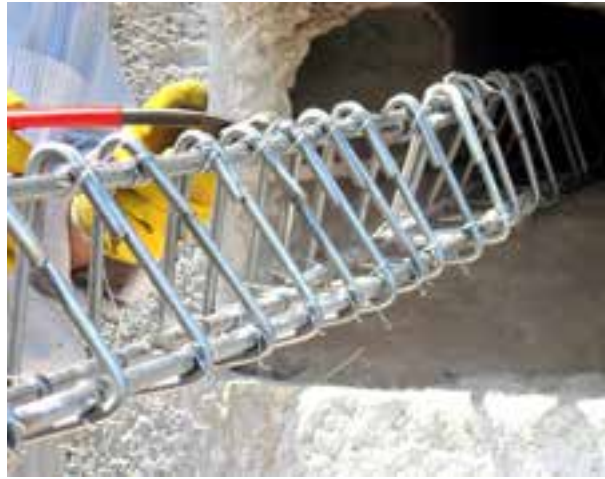
Fotoğraf 33-34. Cephe duvarlarında açılan boşluklar ve paslanmaz çelik gergi.

Güçlendirme uygulamasında paslanmaz çelik, yer yer delikler açılarak temizlenmiş, yerine 3 adet çelik çubuğun etriyellerle bağlanarak üçgen bir form oluşturduğu paslanmaz çelik hatıl hazırlanmış, açılan deliklerden geçirilerek birbirlerine bağlanmış ve 3 m.de bir açılan deliklerle paslanmaz çelik hatıl, çelik çubuklarla oynamaması için sabitlenmiştir. Tüm paslanmaz çelik hatıl duvara yerleştirildikten sonra duvar içindeki boşluklar Albaria Iniezione 200 kireç esaslı harcıyla, enjeksiyon yöntemiyle doldurulmuştur (Fotoğraf 33,34).

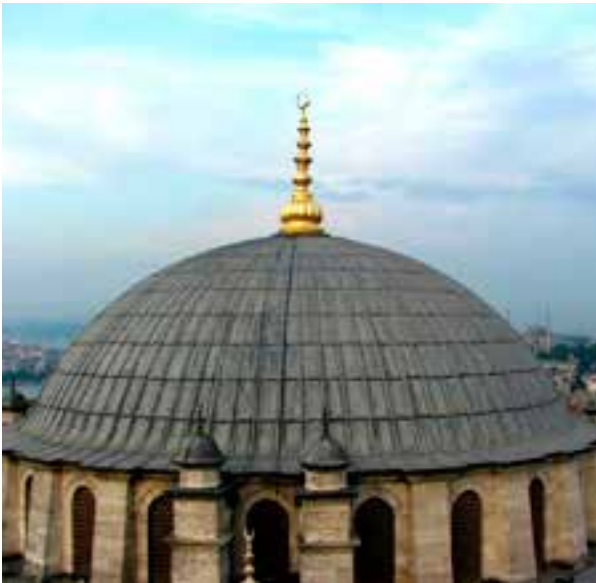
Fotoğraf 35. Değişimden önce merkezî kubbe kurşunu

Cami üst örtüsünü oluşturan kurşun malzeme, doğal nedenler (yağmur, rüzgâr, kuş dışkısı vb.) ile yıpranmıştır. Cami

genelindeki bütün kurşun örtü açılmış, alt tabakasındaki çamur siva ve horasan sıvasında yer yer malzeme özelliğini yitirdiği tespit edilmiştir. İç yüzeyden çatlak, ayrılma gibi hasarları bulunan kubbelerde gerekli sağlamlaştırma çalışmaları yapıldıktan sonra, özgün terkinde hazırlanan horasan siva tabakası ve üzerine çamur siva tabakası tatbik edilmiş ve kurşun örtü yeniden yapılmıştır (Fotoğraf 35,36,37,38).

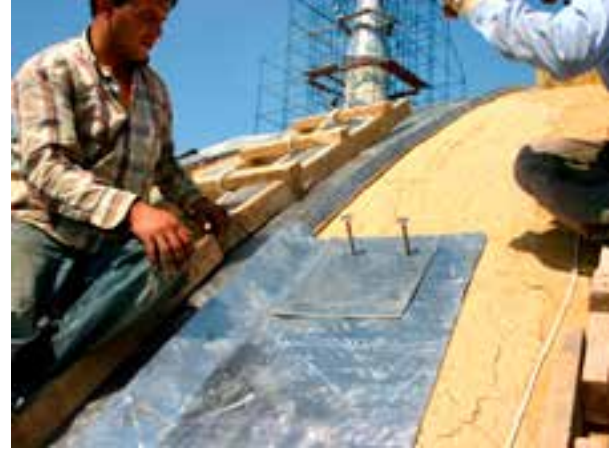
Fotoğraf 36-37. Merkezi kubbe üstünde horasan siva, çamur siva ve kurşun değişimi.

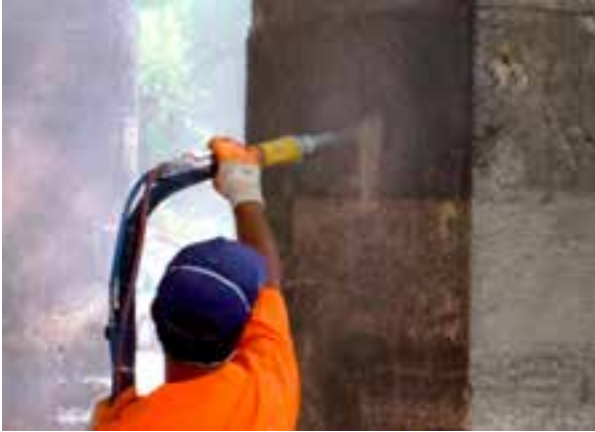
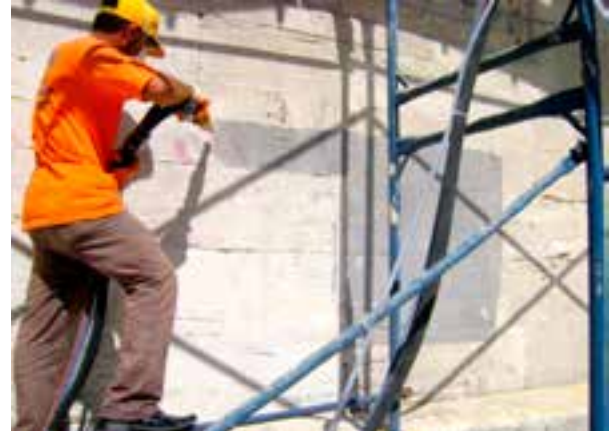
Fotoğraf 40-41. Kumlama çalışması.

Cami, kesme küfeki taş örgüsü ile inşa edilmiştir. Yağmur suyu, caminin araç trafiğine yakın olması nedeniyle karbonmonoksit gazları vb. nedenler sebebiyle taş dokular üzerinde

yoğun ve kalın kir tabakaları meydana gelmiştir. Restorasyon uygulamasına başlamadan evvel duvar dokuları üzerinde yapılan inceleme çalışmaları sırasında metal dedektörleri ile ortaya çıkarılan yoğun demir kenet ve zivana kullanımının korozyon nedeniyle kapak atmalara neden olduğu görülmüştür. Ayrıca küfeki taşlarında yapısal ve atmosferik nedenler dolayısıyla zaman içerisinde yüzey aşınmaları, oyuklanmalar, parça kopmaları vb. hasarlar meydana geldiği tespit edilmiştir.

Taş yüzeylerde kontrollü kumlama yöntemiyle düşük basınç altında ve ithal dolomit malzemesi ile temizlik yapılmıştır (Fotoğraf 40,41,45,46). Hasarlı taş yüzeylerde ise 5 cm'den küçük yüzey aşınmalarına müdahale edilmeyip, 5

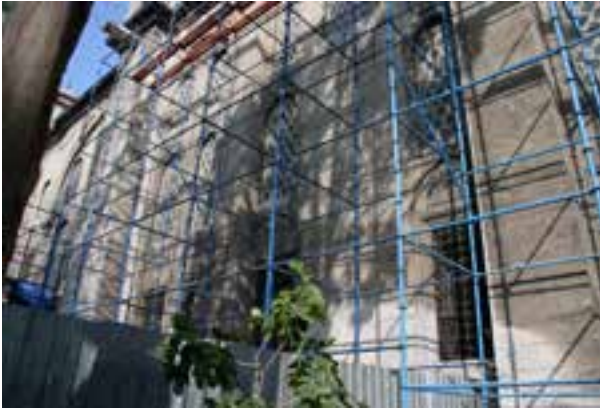
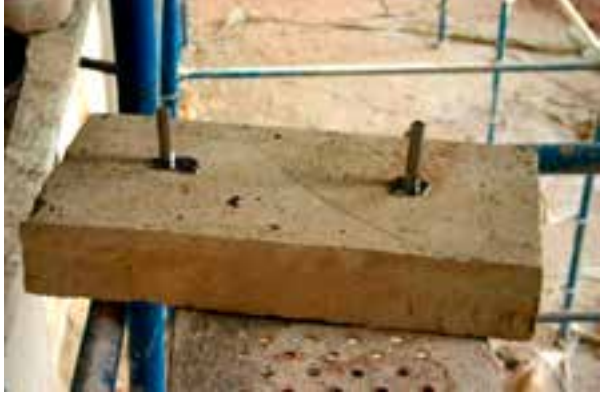
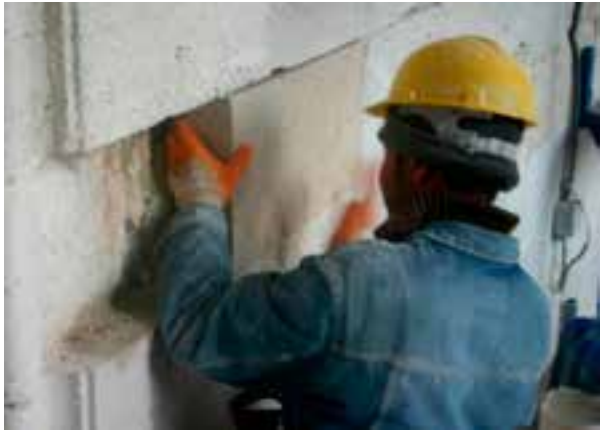
Fotoğraf 42-43-44. Revaklı avlu duvarlarında taş çürütülmesi, yeni taşın paslanmaz çelik zıvanalar ile yerine yerleştirilmesi.

cm'den büyük ve bahsi geçen diğer hasarlarda taş çürütülmüş ve yerine benzer özellik gösteren küfeki taşı paslanmaz zıvanalar ile yerleştirilmiştir (Fotoğraf 42,43,44).

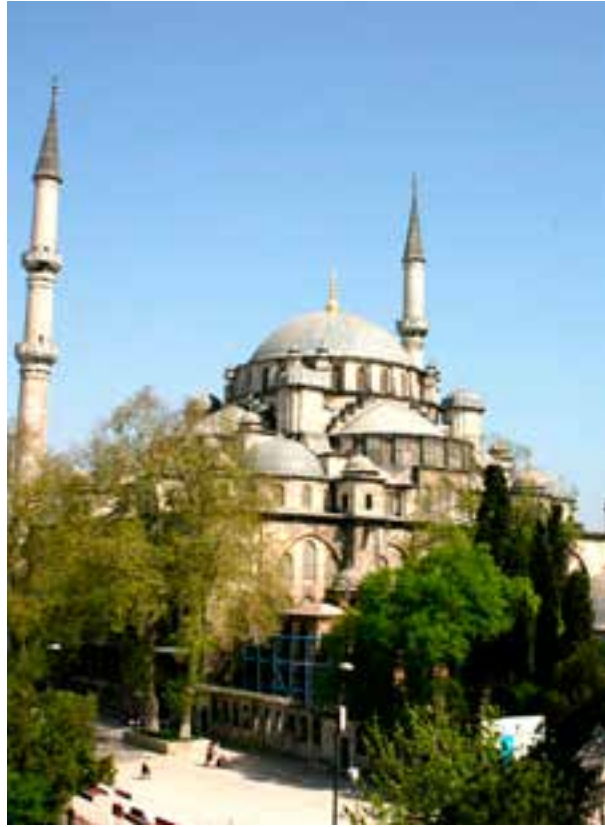
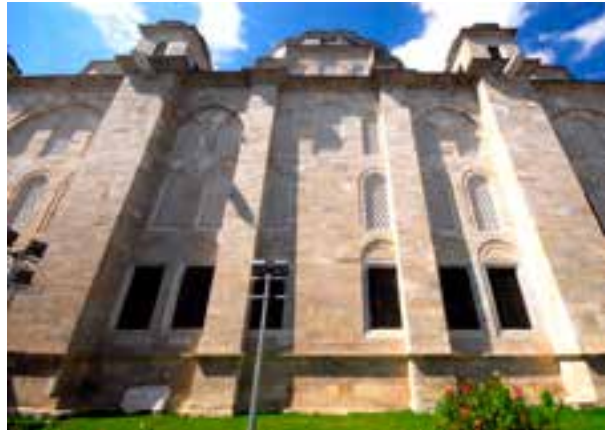
Fotoğraf 45-46. Güneydoğu cephesinin temizlikten önceki ve sonraki durumu.

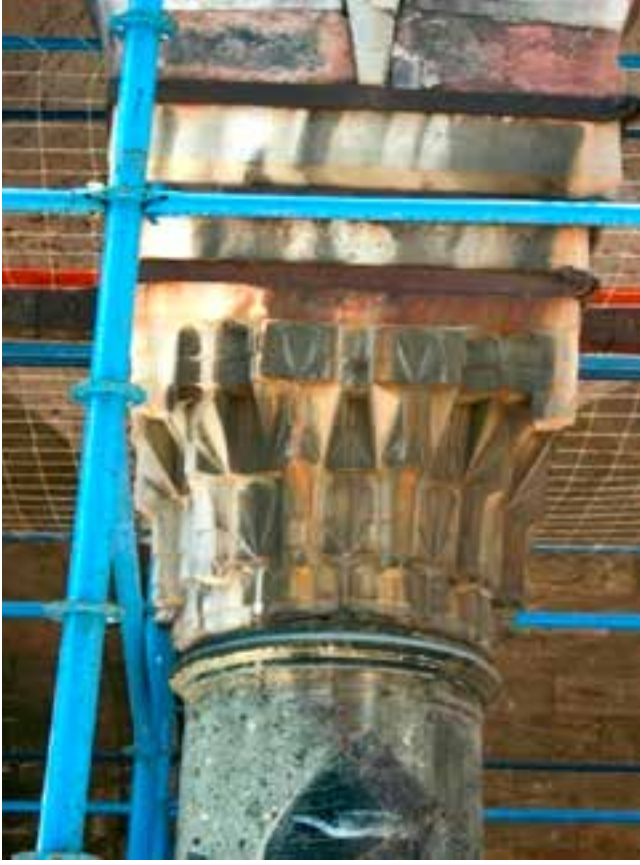
Mermer yüzeylerde, yüzey kirlenmelerinin yanı sıra parça kopmaları ve çatlaklar ağırlıklı olarak görülen hasarlardır. Atmosferik koşulların (yağmur suyu vb.) yanı sıra özellikle sütunlarda, sütun başlıklarında bulunan bakır çember ve bileziklerin korozyona uğraması dolayısıyla akan yeşil kir

tabakası bulunduğu gözlemlenmiştir. Tüm yüzey kirlilikleri AB 57 kimyasal malzemesi ile temizlenmiştir (Fotoğraf 47,48,49). Çatlaklar enjeksiyon yöntemiyle, parça kopmaları ise özgün malzemeyle tamamlama yöntemiyle onarılmıştır.

Fotoğraf 47-48-49. Revaklı avlu mermer sütun başlıklarında AB 57 ile temizlik öncesi ve sonrası.

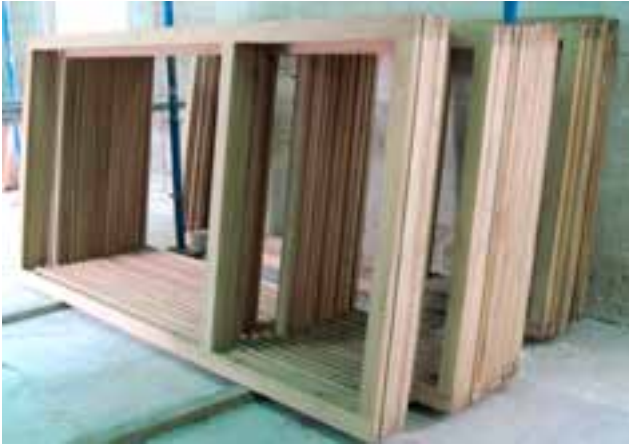
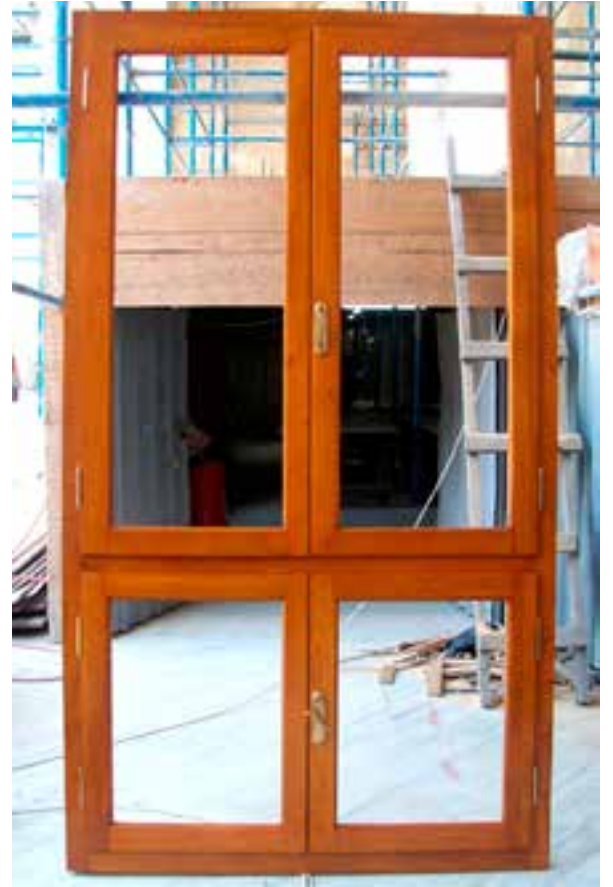
Restorasyon sırasında yapılan incelemelerde, caminin ahşap doğramalarının yağlı boya ile boyandığı, detay ve malzeme hataları sebebi ile olumsuz hava şartlarından etkilenerek büyük bir bölümünün çürüdüğü gözlemlenmiştir. Çürüyen doğramalar, mevcut kanat bölüntülerdeki oran korunarak meşe ağacından yeniden yapılmıştır. Doğramalar cila işleminden sonra emprenye edilerek,

Fotoğraf 50-51-52. Yeni imal edilmiş doğramalar ve gomalak cila yapılması.

doğramalar üzerine gomalak cila sürülmüş, gomalak cilanın dış hava şartlarından etkilenmemesi amacıyla ko-

ruyucu sürülerek, ahşap doğramalar yerlerine takılmıştır (Fotoğraf 51,52,53).

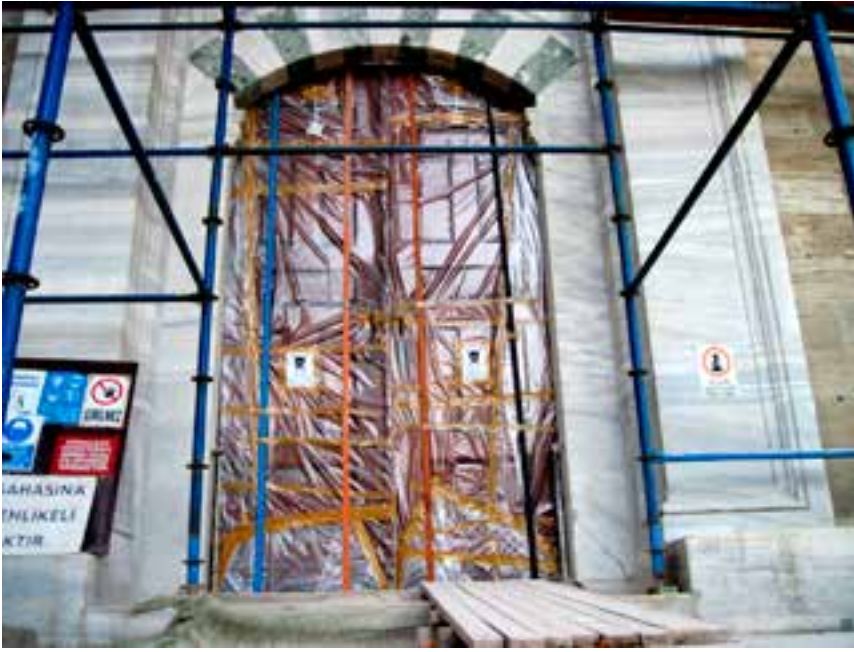
Fotoğraf 53,54. Ahşap kapıda fümigasyon uygulaması ve kapı üzerinde cila temizlenmesi

Fatih Camii'nde, cümle kapısında 1 adet kündekâri, yan kapılarda 4 adet tablalı, revaklı avluda 3 adet tablalı olmak üzere toplam 7 adet büyük ebatlı çift kanatlı kapı bulunmaktadır. Cami hariminde, kadınlar mahfeline çıkışlarda ise tek kanatlı daha küçük boylarda ahşap kapılar mevcuttur. Camide 86 adet çift kanatlı ahşap kepenk bulunmaktadır. Ahşap kapılar ve kepenkler numaralandırılarak sökül-müş, zararlı böceklere karşı fümigasyon yapıldıktan sonra ahşap atölyesinde onarım altına alınmıştır (Fotoğraf 53).

Kapı ve kepenkler üzerindeki tüm metal aksesuarlar sö-küldükten sonra ahşabın üzerindeki cila tabakası pürmüz tabancası ve yardımcı el aletleriyle kaldırıldıktan sonra kurt delikleri teker teker açılarak temizlenmiş ve ağacın cinsine özgü selülozik macunla doldurulmuşlardır (Fotoğraf 54). Ahşabın çürümüş olan kısımları temizlenerek, ağacın öz-gün malzemesi ile tamamlanmıştır. Ahşabın yüzeyi zımpa-ra ile detaylara zarar vermeden hassas bir şekilde düzgün hale getirildikten sonra gomalak cila yapımına başlanmıştır (Fotoğraf 55,56). Yaklaşık 12 kat olarak tatbik edilen goma-

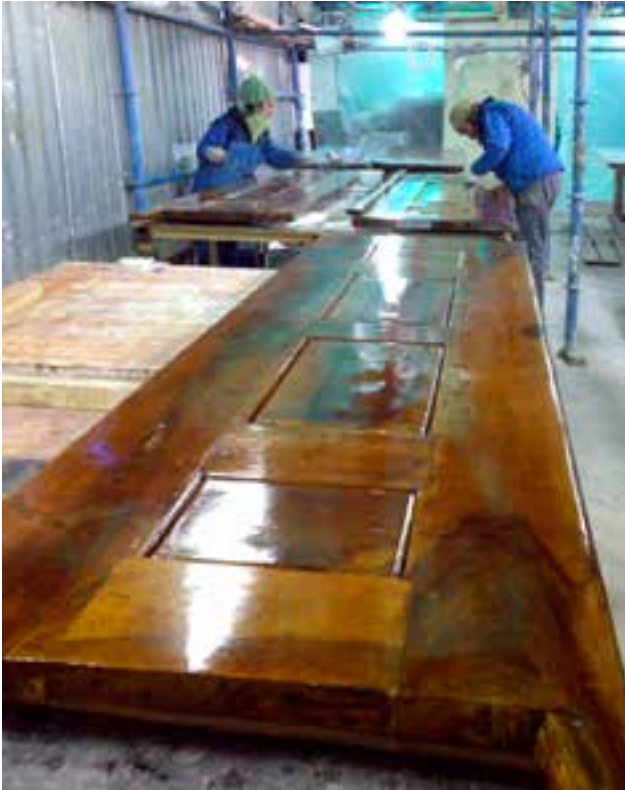
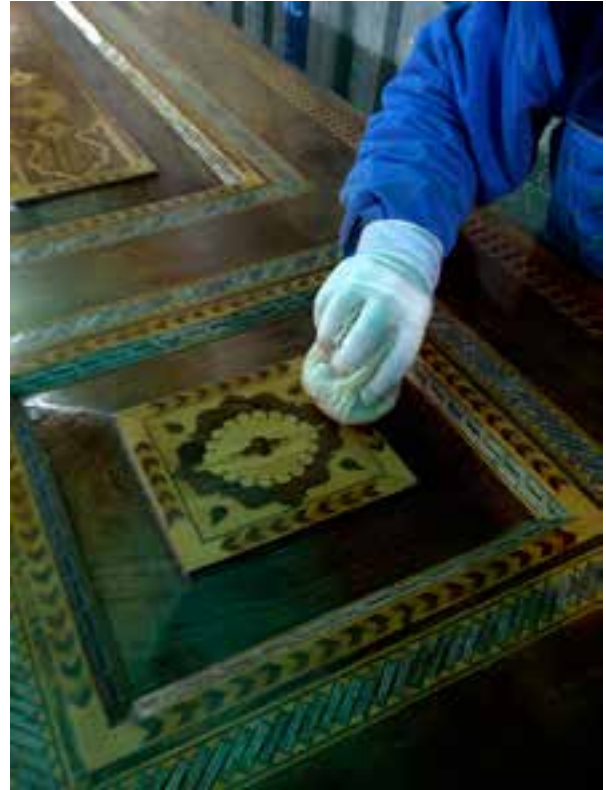
Fotoğraf 55,56. Ahşap kepenkler üzerinde gomalak cila uygulaması.

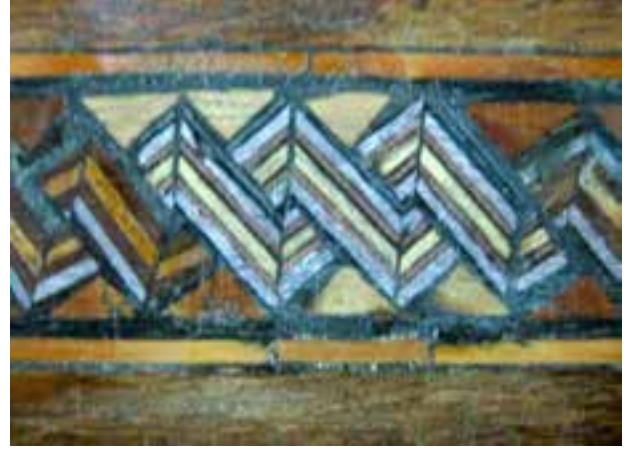
Fotoğraf 57,58. Marküteri tekniğinde eksik parçaların tamamlanması.

lak cila sonrası, yüzeye koruyucu sürülerek ahşap kapı ve kepenklerin konservasyonu tamamlanmıştır. Yerinde mevcut olmayan 1 çift kepenk ise, marküteri tekniği ile yeniden yapılmıştır (Fotoğraf 57,58,59,60; Çizim 7).

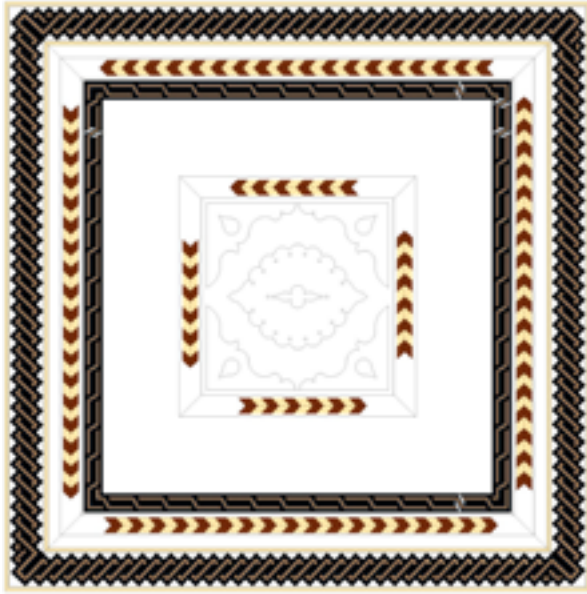
Çizim 7. Çizime aktarılan marküteri tekniğindeki kepenk detayı.

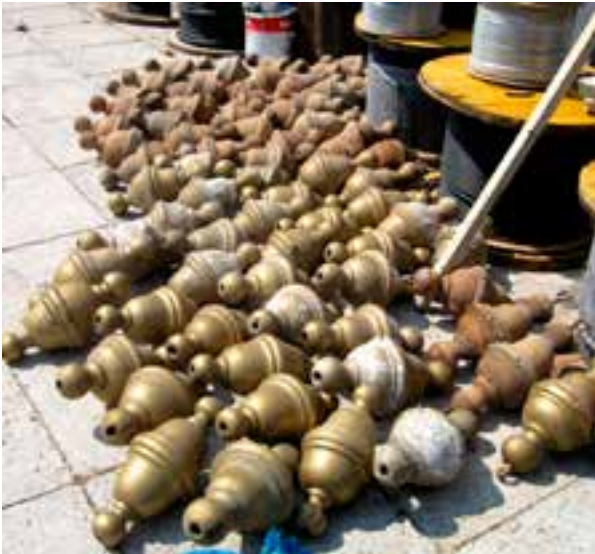
Fotoğraf 61. Onarım öncesinde ahşap topuzlar.

sında yerlerinden sökülmüş, üzerlerindeki boya tabakaları alınmıştır. Ahşap topuzların çürümüş olan kısımları kendi ahşap malzemesi ile tamamlanmış, tamamlama işleminden sonra tüm ahşap topuzlara emprenye yapılmıştır. Ahşap topuzların dokularında bulunan fazla sayıdaki kurt delikleri el aletleriyle iyice temizlendikten sonra ahşabına uygun selülozik macun ile doldurulduktan sonra ahşap topuzlara gomalak cila yapılması işlemine geçilmiştir.
