FATİH CAMİİ 2007-2012 RESTORASYONU UYGULAMALARI

The Restoration Of Fatih Mosque Between 2007-2012

Prof. Dr. Oğuz Ceylan | M.S.G.S.Ü.
Tuğba Keleş Ocakcan | Rest. Uzm. Y. Mimar

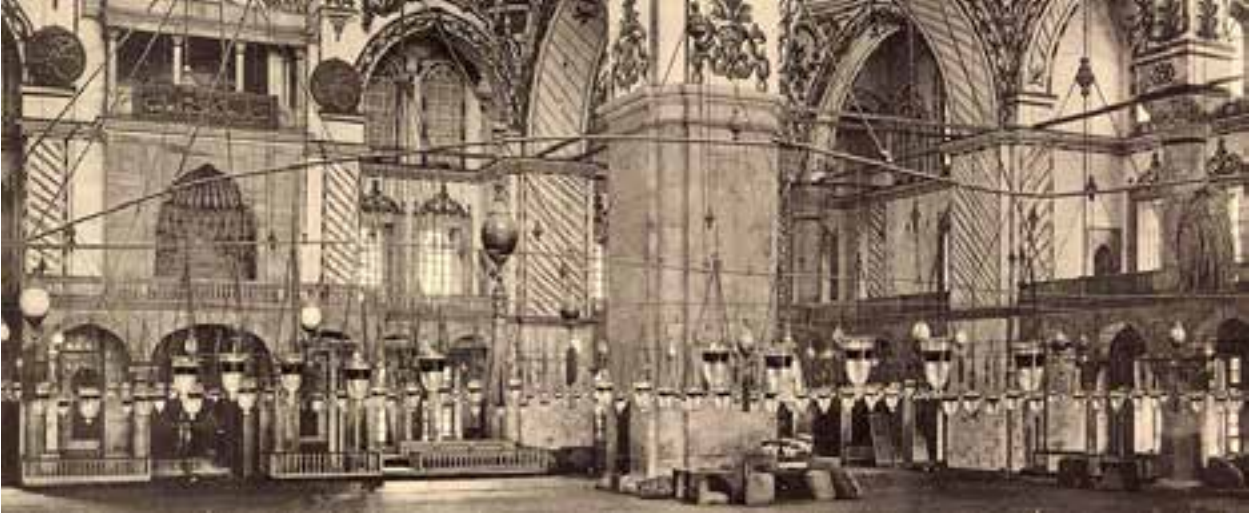
Fotoğraf 62. Gurlitt fotoğraflarında ahşap topuzlar ve seramik süslemeler.

Cami ile ilgili yapılan fotoğraf araştırmasında elde edilen fotoğraflardan edinilen bulgular ışığında hem Gurlitt fotoğraflarında hem de Vakıflar Bölge Müdürlüğü arşivinden alınan fotoğraflarda, harimde avize demirlerinden sarkmakta olan püsküllü, seramikten yapıldığı ve farklı renklerde olduğu tahmin edilen bir süslemenin varlığı tespit edilmiştir (Fotoğraf 62). Vakıflar 1. Bölge Müdürlüğü aracılığıyla Vakıflar İnşaat ve Sanat Eserleri Müzesi ile yapılan yazışmalar neticesinde seramik süslemelerin müzede oldukları tespit edilmiştir. Seramik süslemelerin ait oldukları yer olan camide yeniden işlev kazandırılarak kullanılması esas alınarak, onarımları yapılmak üzere şantiyeye teslim edilmişlerdir.

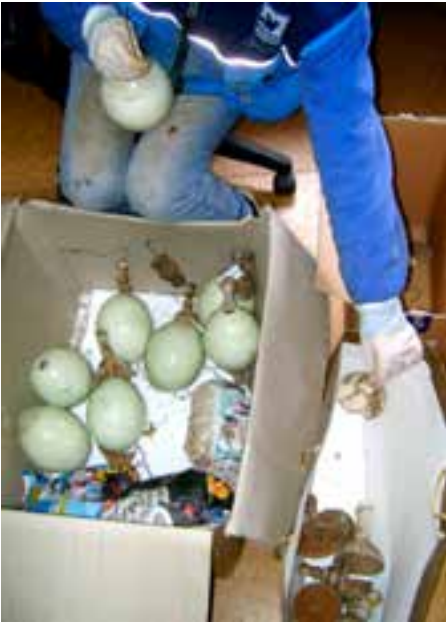
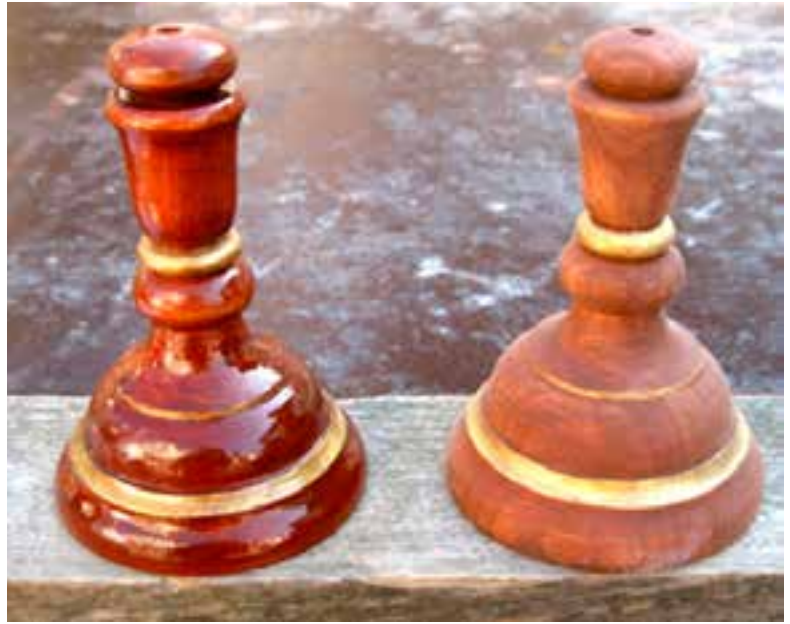
Fotoğraf 63-64. Müzeden alınan seramik süslemeler ve ahşap başlıklarının onarımı.

Teslim alınan seramik süslemelerin küçük bir kısmının tamamen kırık olup, eksik parçaları dolayısıyla birleştirilemeyeceği tespit edilmiş, tamamen kırık olmasına rağmen tüm parçaları bir arada bulunanların

birleştirme işlemi yapılmıştır. Seramik süslemelerin alt ve üst kısmına oturan ahşap başlıklardan çürümüş olanlar, aynı malzeme ve şekilde yeniden imal edilirken, az hasarlı olanların temizlikleri yapılmış, böceklere karşı fümigasyon işleminden geçirilmiş, eksik parçaları tamamlanmış ve son olarak gomalak cilaları yapılarak,

profillerine altın varak yapılmıştır (Fotoğraf 63,64). Eski fotoğraflarda seramik süslemelerin alt başlıklarından sarkan püsküllerin izine, müzeden gelen parçalarda rastlanmadığı için, eldeki fotoğraflardan yararlanılarak püskül üretilmiş ve özgün haliyle yerlerine takılmıştır (Fotoğraf 65).

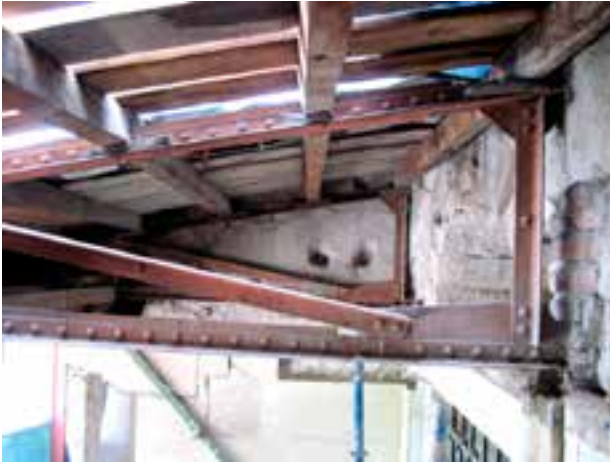
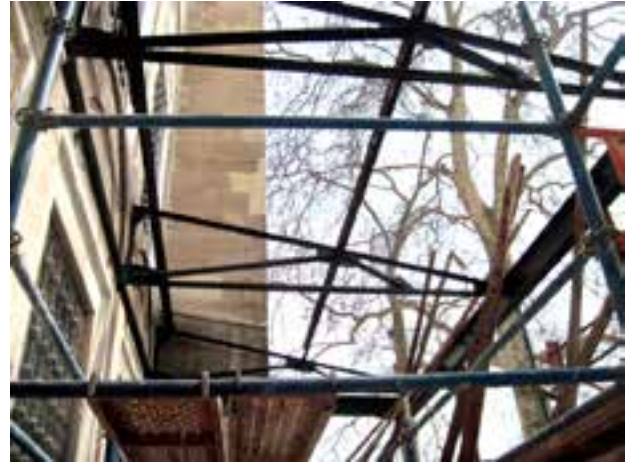
Fotoğraf 68-69. Ahşap çatı söküldükten sonra ortaya çıkan demir makaslar

kurşun örtü yenileme çalışmaları sırasında mevcuttaki ahşapların büyük kısmının çürüdüğü gözlemlenmiştir (Fotoğraf 66). Ayrıca Vakıflar Bölge Müdürlüğü arşivlerinden restorasyon başlangıcında araştırma amacıyla alınan fotoğraflarla caminin her iki cephesinde bulunan sundurmaların 1950'li yıllarda onarım gördüğü tespit edilmiştir (Fotoğraf 67). Bu onarım sırasında pencere üzerindeki kemer aynaları hizasından demir makas sistemi yapıldığı ve sundurmanın ana taşıyıcısının söz konusu makas sistemi¹ olduğu görülmüştür. Restorasyon sırasında ahşap çatı içinde yapılan kısmi araştırma neticesinde, demir makasların yer yer boşa çıktığı ve güçlendirilmesi gerektiği sonucuna ulaşıldığından, ahşap sundurma çatıları, tamamiyle açılarak, kullanılabilir ahşap malzeme yeniden kullanılmak üzere ayrılmış, çürümüş malzeme yerine meşeden emprenye edilmiş ahşap malzeme kullanılarak onarım tamamlanmıştır. Ahşap sundurma çatılarının yalıtımı, özgün yalıtım malzemesi keçe ile yapılmış olup, çatılar son olarak kurşun ile kaplanmıştır (Fotoğraf 68,69,70,71,72,73,74,75).

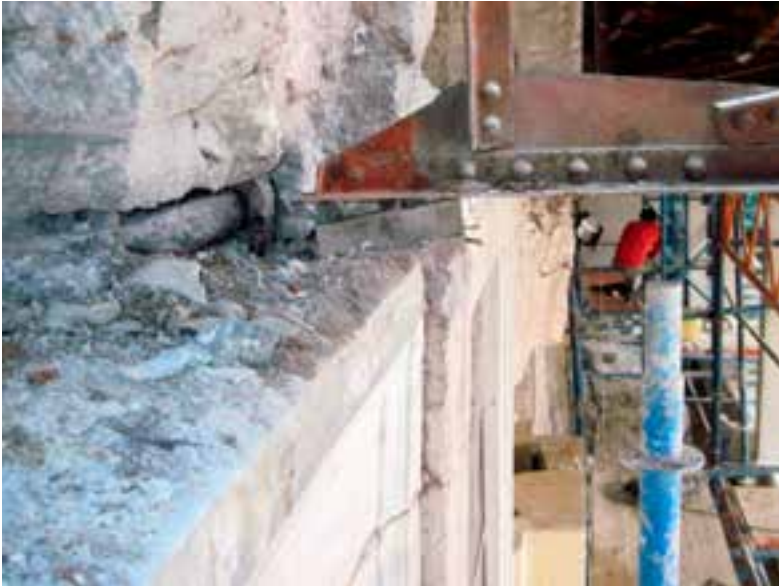
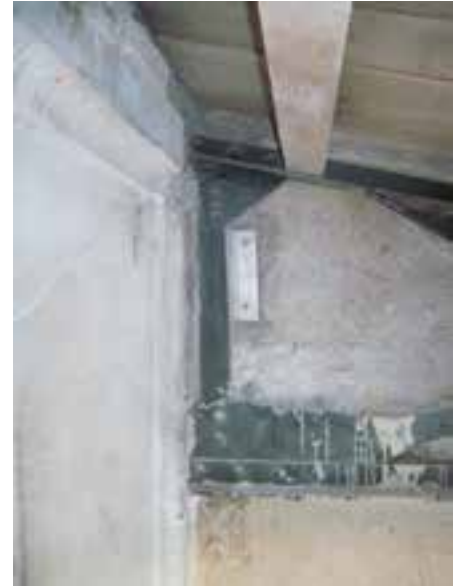
Fotoğraf 70-71. Statik açıdan zafiyet içeren demir makaslara yapılan güçlendirme

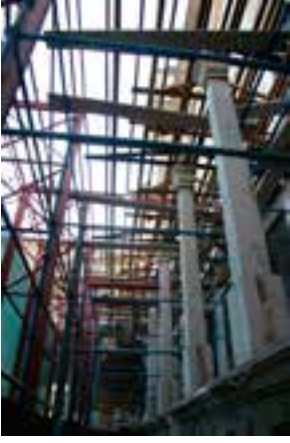
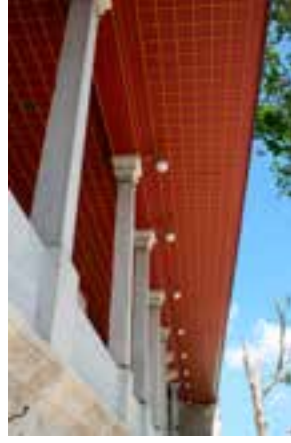
Fotoğraf 72-73. Restorasyon sırasında ve sonrasında sundurma çatısı

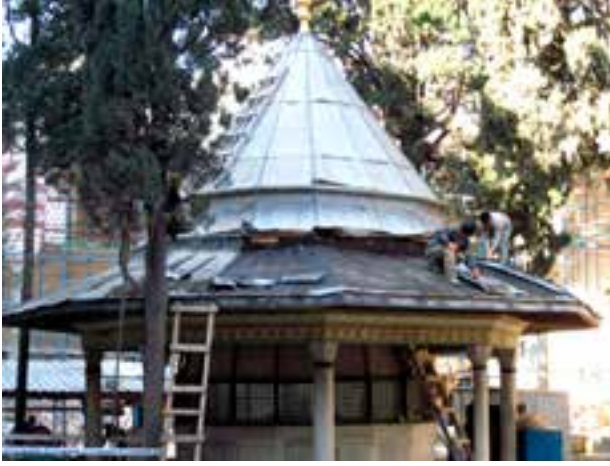
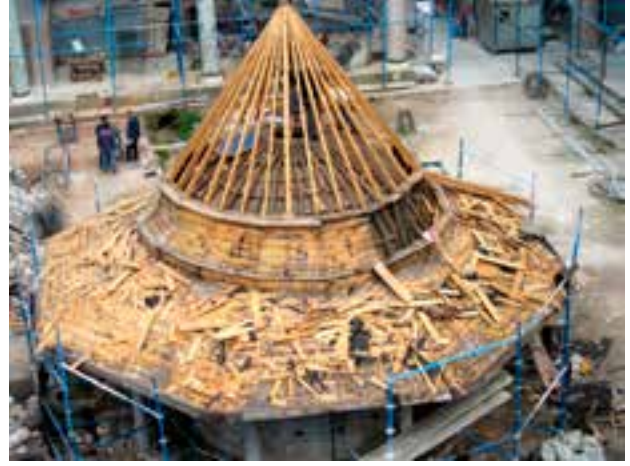
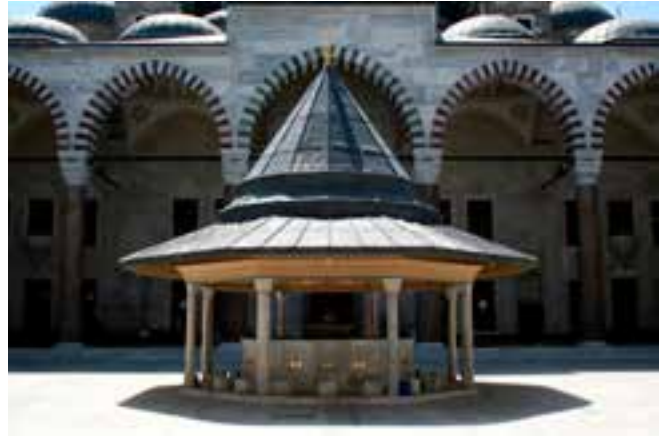
Fotoğraf 82-83-84-85. Şadırvanın restorasyon öncesi ve yapılan çalışmalar sonrasındaki durumu.

Revaklı avlu şadırvanının üst örtüsünde kurşun kaplama kaldırıldıktan sonra ve iç kısımda yapılar tetkikler neticesinde ahşap malzemede çürüme olduğu tespit edilmiştir. Bu nedenle ahşap üst örtü sökülmüş, sağlam olan malzemeler yeniden kullanılmak kaydıyla üst örtü yeniden yapılmıştır (Fotoğraf 82,83,84,85).

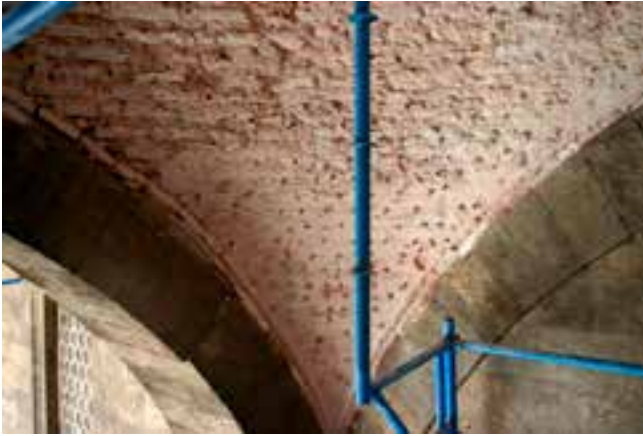
Fotoğraf 86-87. Çimento sıva sökülmesi sonrasında ortaya çıkan paslanmış çiviler ve horasan sıva yapılırken kullanılan paslanmaz çelik çiviler.

Uygulamanın başlangıcında caminin kurşun üst örtüsü kaldırıldığında ortaya çıkan korozyona uğramış çiviler, kubbe dokusuna zarar vermeden sökülmüş, yerlerine paslanmaz çelik çiviler çakılmıştır. Yenilenen kurşunlar için, yine paslanmaz çelik çiviler kullanılmıştır. Üst örtü haricinde kubbe, pandantif ve tonoz gibi elemanların iç yüzeylerinde de sıvayı tutması amacıyla çakılmış olan çok miktardaki korozyona uğramış çiviler sökülerek, yerlerine geniş başlı paslanmaz çelik çiviler çakılmıştır. Özgün kalem işinin bulunduğu yü-

zeylerdeki paslanmış çiviler için, kalem işine zarar vermemek adına, titiz çalışılmış ve her bir çivinin yeri proje üzerine işlenmiş, hassas bir şekilde çıkarıldıktan sonra yerine paslanmaz çelik muadili çakılmıştır (Fotoğraf 86,87,88,89).

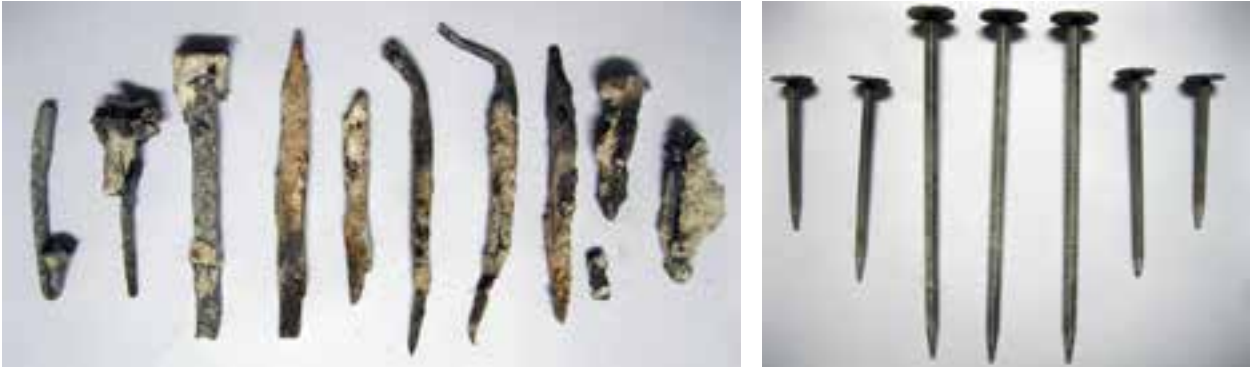
Fotoğraf 88-89. Solda sökülen paslanmış çiviler, sağda kullanılan paslanmaz çelik çivi numuneleri.

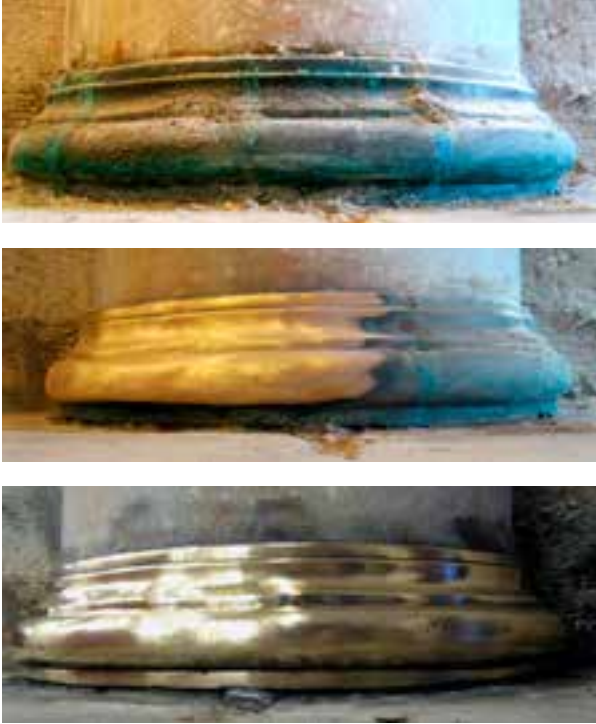
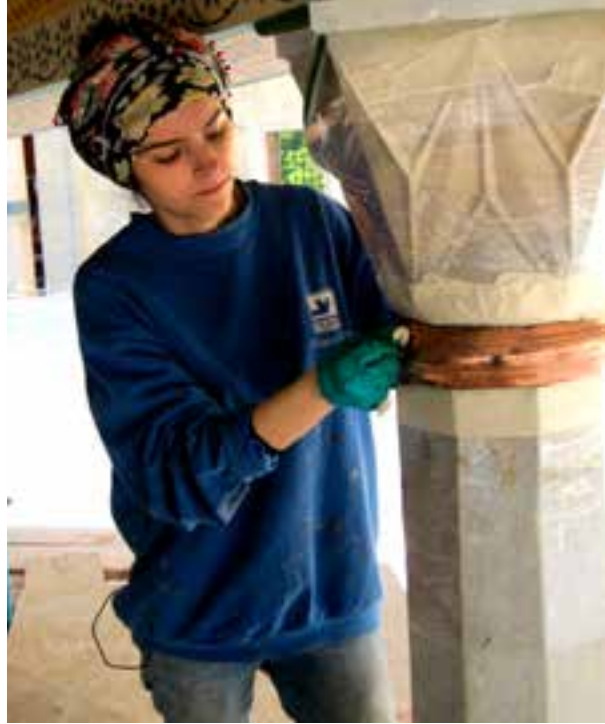
Fotoğraf 90-91-92-93. Temizlenen pirinç bilezikler.

Cami hariminde kadınlar mahfeli altındaki sütunların ayaklarında ve sütun başlığına bağlandığı noktada bulunan bileziklerin pirinç olduğu fakat zaman içerisinde hava ile temas ettiklerinden dolayı oksitlenerek yeşerdikleri veya karardıkları tespit edilmiştir. Pirinç bileziklerin üzerindeki kir tabakaları zımparalar ve bezler yardımıyla temizlenmiş, kendi renkleri ortaya çıkarıldıktan sonra üzerlerine koruyucu sürülerek olduğu gibi bırakılmışlardır (Fotoğraf 90,91,92,93). Kopmuş, kırık ve özelliğini kaybetmiş az sayıdaki pirinç bilezikler ise kalıpları çıkarıldıktan sonra özgün malzeme ile dökülerek yenilenmiştir.
