FATİH CAMİİ KÜLLİYESİ HAZİRE DUVARLARI VE ÇEŞMELERİN RESTORASYONU İLE SPONSOR OLARAK RESTORE EDİLEN TÜRBELER

Restorations of Fatih Mosque's Cemetery Walls- Fountains
and Sponsored Restorations of Tombs

Nilgün Nurhan Şener | *Restoratör*

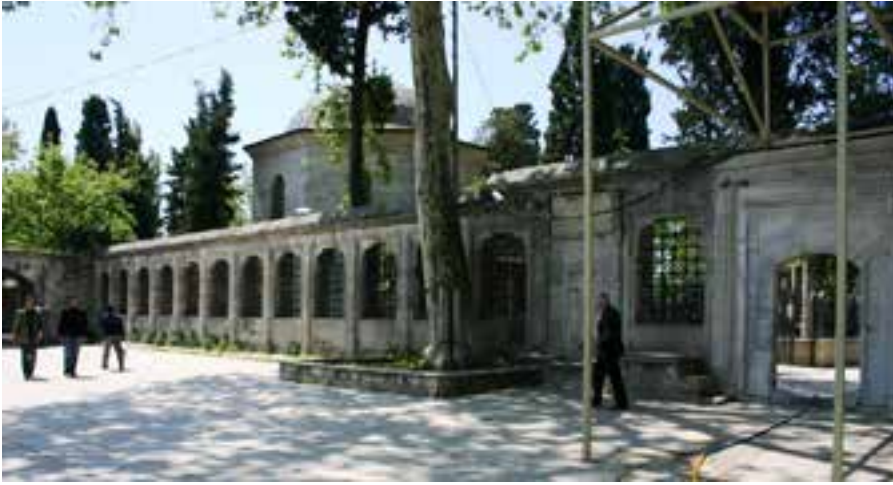
mermer çeşme eklenmiştir. Duvar, çeşmeden sonra bir adet pencere açıklığı ve etrafı içbükey silme düz mermer söve ve kemerli demir kapı ile sonlandırılmış, küfeki taşından yapılan harpuşta ile de üstü kapatılmıştır (Fotoğraf 1-2).

Fotoğraf 1-2 Kuzeydoğu hazire duvarı restorasyon öncesi genel görünüm

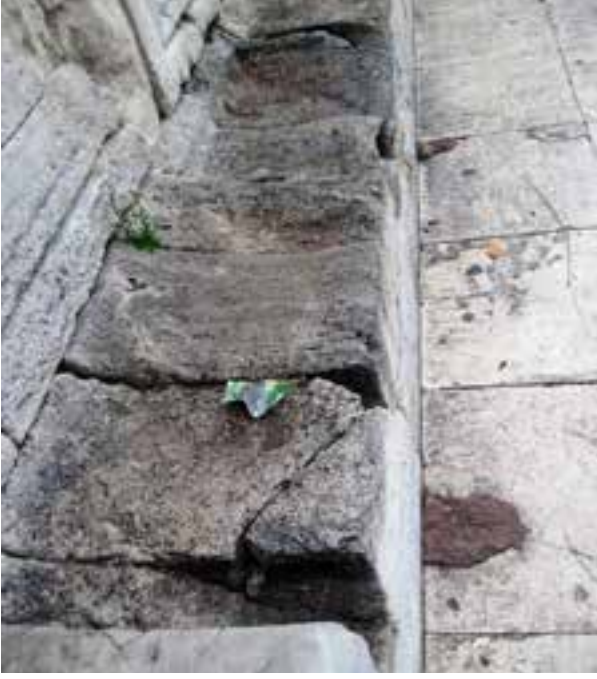
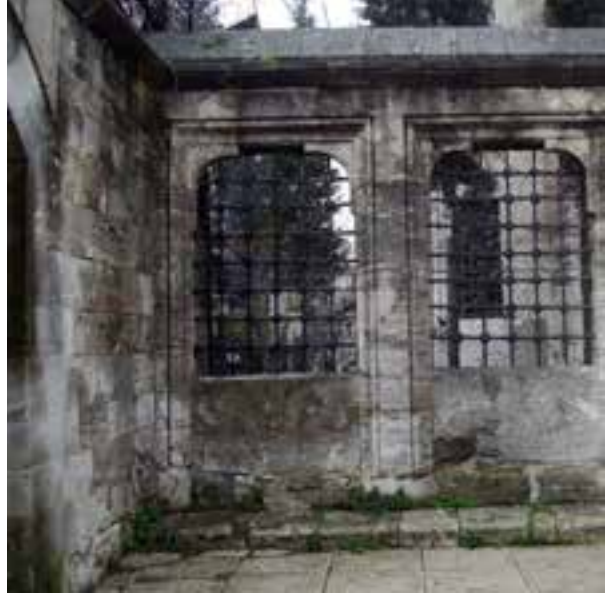
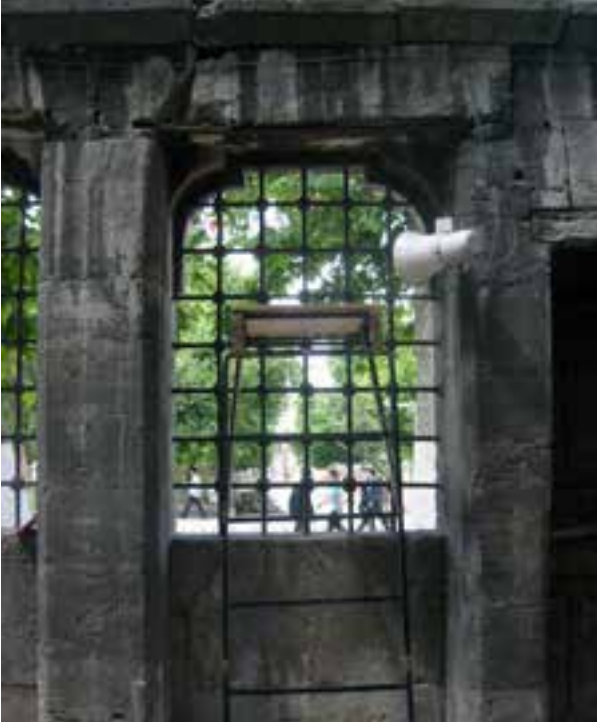
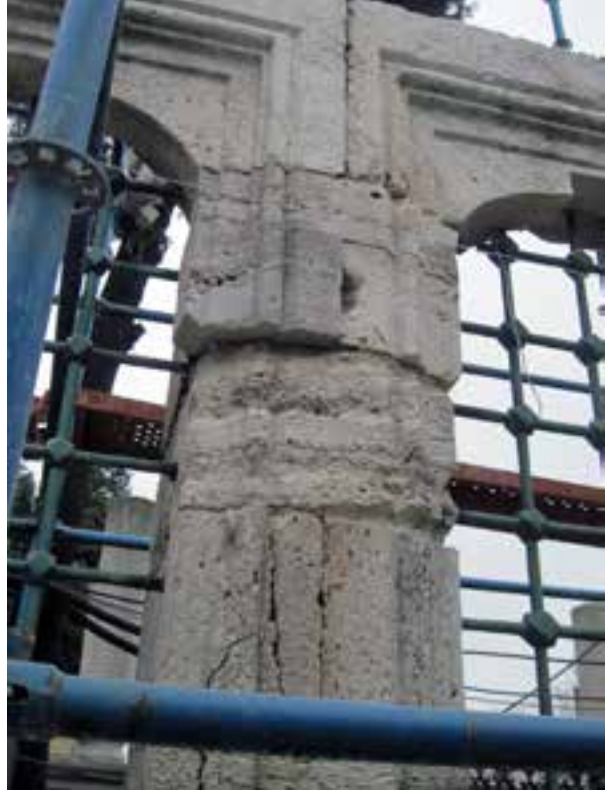
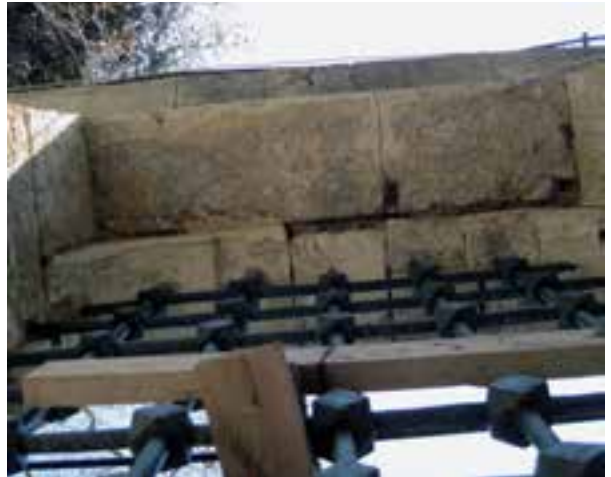
Her iki hazire duvarında da taş yüzeylerde dış etkenlere (yağmur, rüzgâr, kar, hava kirliliği vb.) bağlı olarak taş doku yüzeylerinde likenleşme ve kabuklaşma gibi kirlilikler, taş yüzeylerinde kayıplar, parça kopmaları ve çatlaklar, derz aralarında ve taş oyuklarında çiçeklenmeler, geçmişteki yanlış onarımlara bağlı bozulmalar öncelikle fark edilen hasarlar arasındadır (Fotoğraf 5-6-7-8-9-10).

Fotoğraf 5-10 Kuzeydoğu hazire duvarı restorasyon öncesi görünüm

Taş yüzeylerindeki mevcut kirlilikler kontrollü kumlama yöntemi ile temizlenmiştir. Tespit edilen hasarlı taşlar çürütme yöntemiyle alınarak yerine özgün dokuya sahip aynı taşlarla ekler yapılmıştır. Eksik ya da kopan parçalar özgün malzeme ile tamamlanmıştır. Derz aralarında büyüyen otlar kimyasal ilaçlarla kurutularak yapı dokusundan uzaklaştırılmıştır (Fotoğraf 24-25-26-27-28-29).

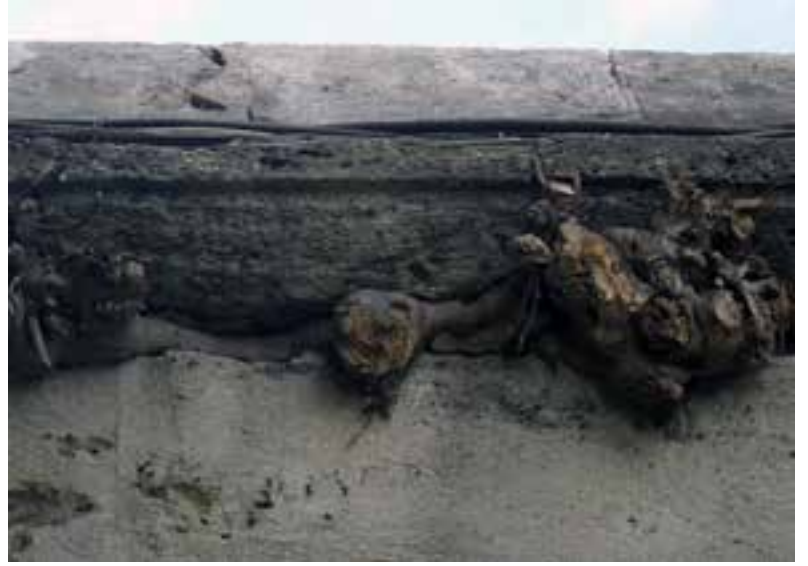
Hazire duvarının harpuştası altına giren incir ağacı harpuşta altında kök salmış, duvar boyunca ilerleyen kökler harpuşta başta olmak üzere taşları patlatmış ve duvara ciddi boyutta zarar vermiştir (Fotoğraf 11-12). Duvarların

Fotoğraf 11-12 Harpušta altına giren ağaç kökleri

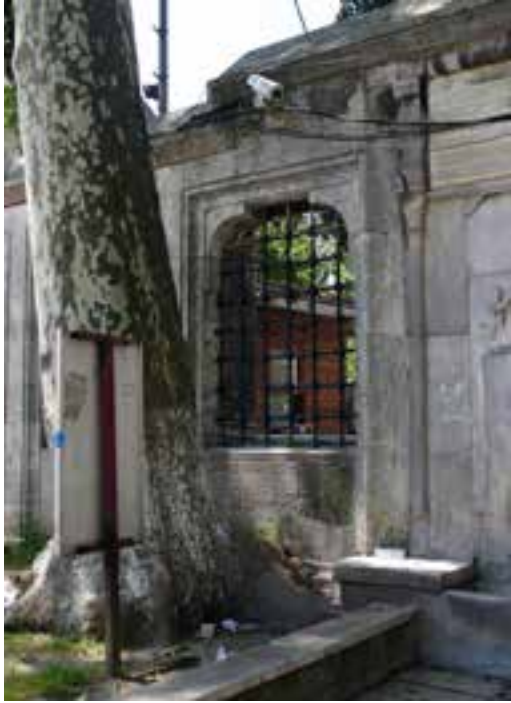
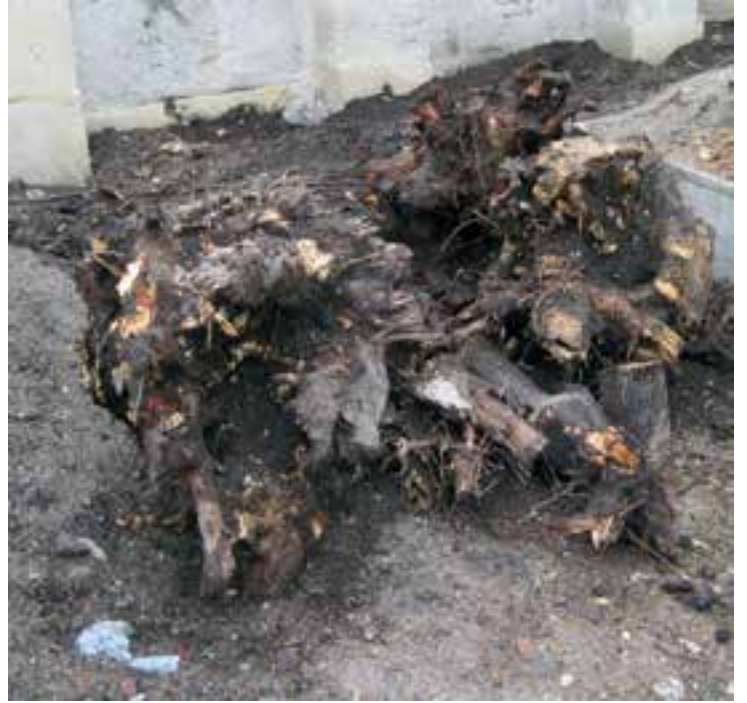
yakınına ekilen ağaç köklerinin duvar temellerine uzanacak kadar yayılmış olmasının verdiği basınç da duvar dokusunu olumsuz etkilemiş, taşlarda çözülmelere neden olmuştur (Fotoğraf13-14).

Fotoğraf 13-14 Duvar yakınına ekilen ağaçlar

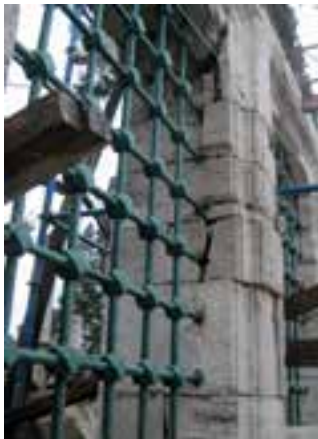
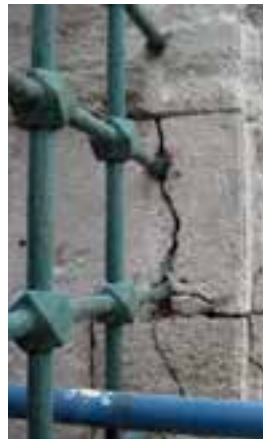
Hazire duvarlarında zaman ve doğal faktörlerin etkisiyle pencere açıklıklarındaki lokma demir parmaklıklarda korozyon tespit edilmiş ve korozyondan dolayı parmaklıklar taş söveye girdiği noktalarda taşı patlatarak duvar dokusuna zarar vermiştir (Fotoğraf15-16) .

Fotoğraf 15-16 Taşı patlatarak duvar dokusuna zarar veren korozyona uğramış lokma demir parmaklıklar

Pencere açıklıklarındaki lokma demir parmaklıklarda oluşan korozyon, kontrollü kumlama ile temizlenmiştir. Temizliği bittikten sonra epoksi bazlı koruyucu malzeme ile boyanmıştır. Son olarak da koyu yeşil yağlı boya ile boyanarak onarımı tamamlanmıştır (Fotoğraf 30-31). Şebekenin pencere alt sövesiyle ilişkisi kesilmiş olanlarda ise eksik parçalar tamamlanmıştır (Fotoğraf 32).

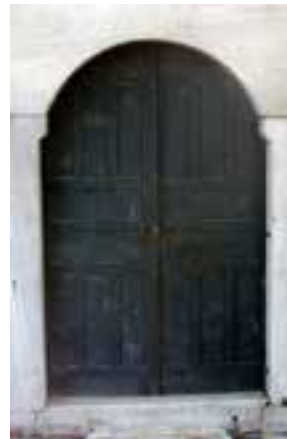
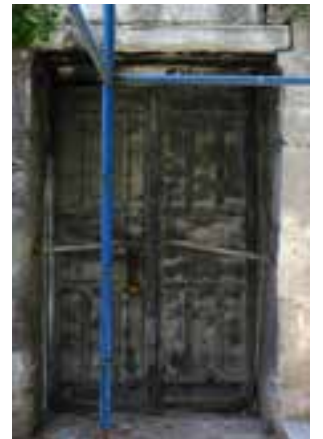
Her iki hazire duvarında da bulunan mevcut demir kapılarda ve üzerlerinde bulunan metal malzemelerde (kilit, zincir, kapı kulpu) korozyon tespit edilmiştir (Fotoğraf17-18).

Fotoğraf 17-18 Korozyona uğrayan demir kapı ve aksesuarları

Mevcut kapılarda da önce üzerindeki boya tabakası sökülmüş ve hasarlı kısımları onarılmıştır. Daha sonra epoksi bazlı koruyucu malzeme ve koyu yeşil yağlı boya ile boyanarak onarımı tamamlanmıştır (Fotoğraf33-34).

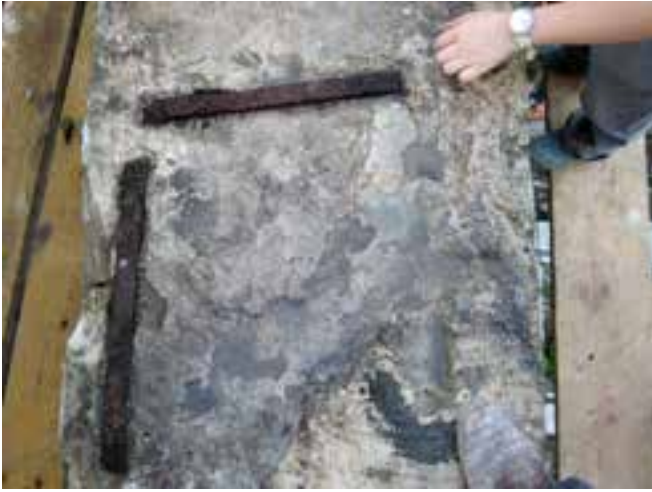
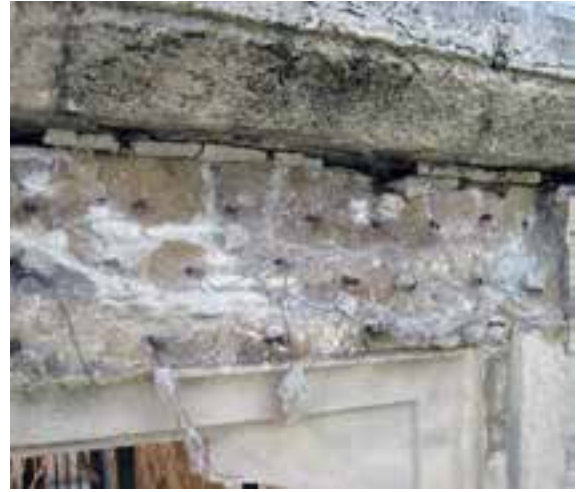
Duvar bünyesinde bulunan kenet ve zıvanalarda da korozyon tespit edilmiştir (Fotoğraf 19-20).

Fotoğraf 19-20 Kenet ve zivanalarda meydana gelen korozyon

Kenet ve zıvanalardaki korozyon da temizlenmiş, kullanılamaz durumda olanların yerine değişik ölçülerde paslanmaz çelik zıvana ve kenetler kullanılarak doku sağlaştırılmıştır (Fotoğraf 35-36).

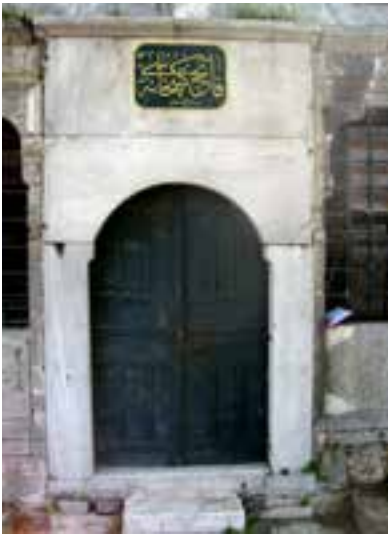
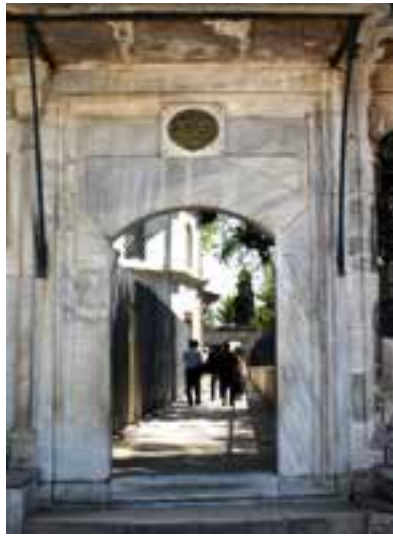
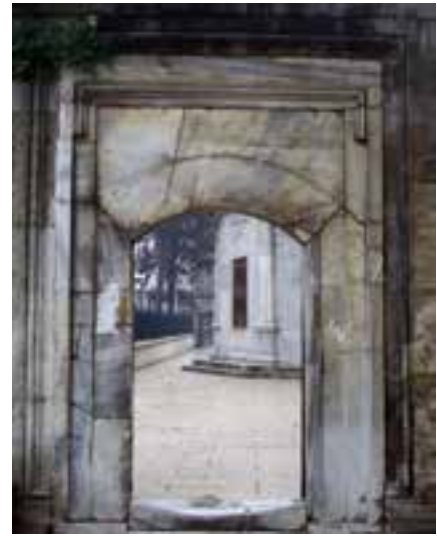
Duvarlardaki kapıların etrafında bulunan mermer söve, kemer ve silmelerde, parça kopmaları ve yüzey kirliliği

Fotoğraf 21-22-23 Güneybatı ve kuzeydoğu hazire duvarlarında bulunan kapıların mermer söve, silme ve kemerleri

likleri tespit edilmiştir. Özellikle kemer kısmında meydana gelen çatlaklar da ciddi tehlike arz etmektedir (Fotoğraf 21-22-23).

Kapı etrafında bulunan mermer söve, silme ve kemerlerdeki mevcut yüzey kirlilikleri AB57 ile temizlenmiş, eksik ve hasarlı mermerler aynı özellikteki malzemeler ile tamamlanmıştır (Fotoğraf37).

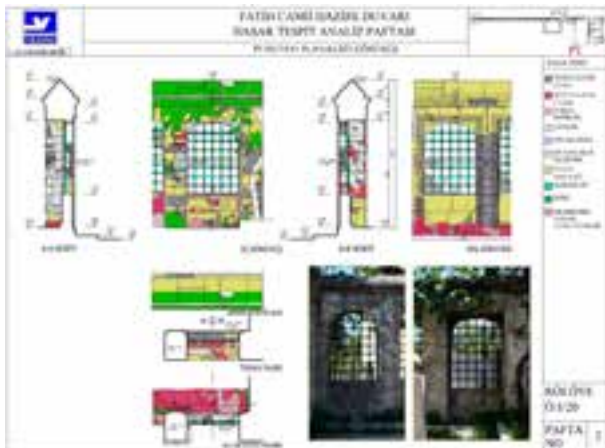
Çizim 2 Paftalara işlenen hasar tespit çalışmaları

Tespit edilen tüm bu bozulmalar ayrıntılarıyla hasar tespit paftalarına detaylı olarak işlenmiş ve bu doğrultuda onarımları yapılmıştır (Çizim 2).

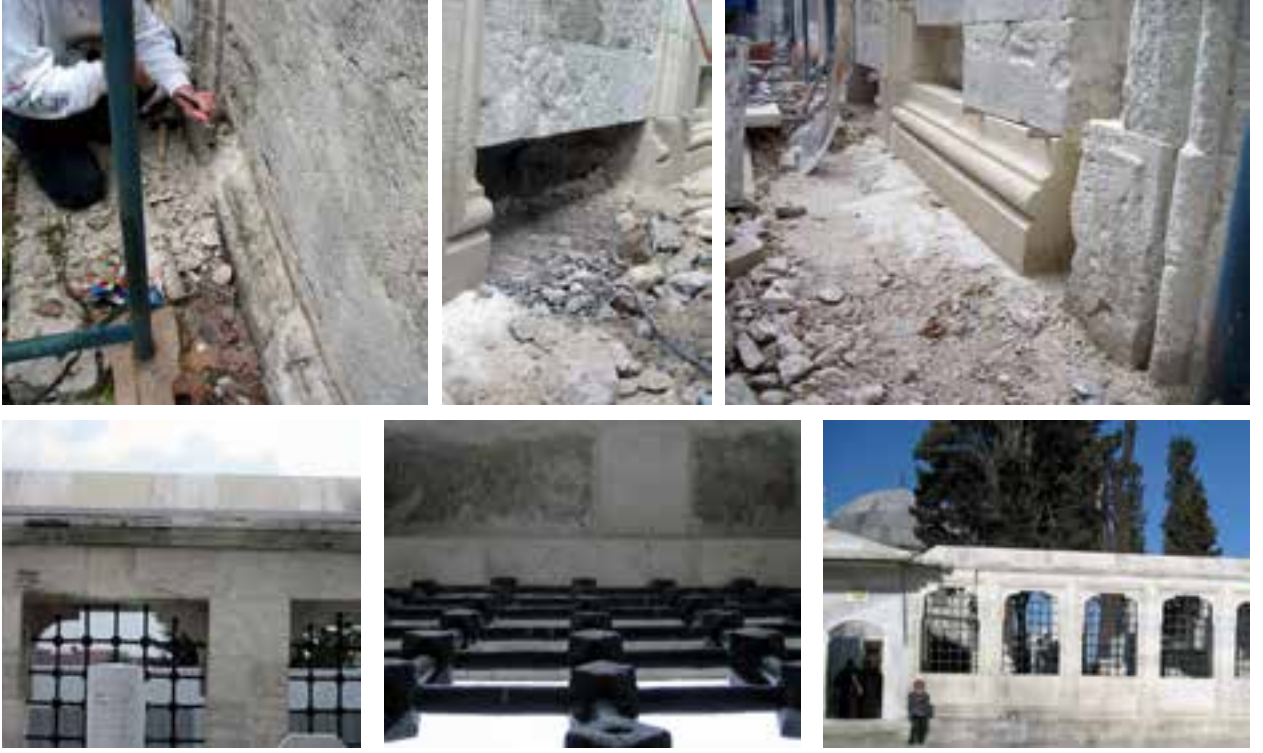
Fotoğraf 24-25-26-27-28-29 Taş yüzeylerde yapılan onarım çalışmaları

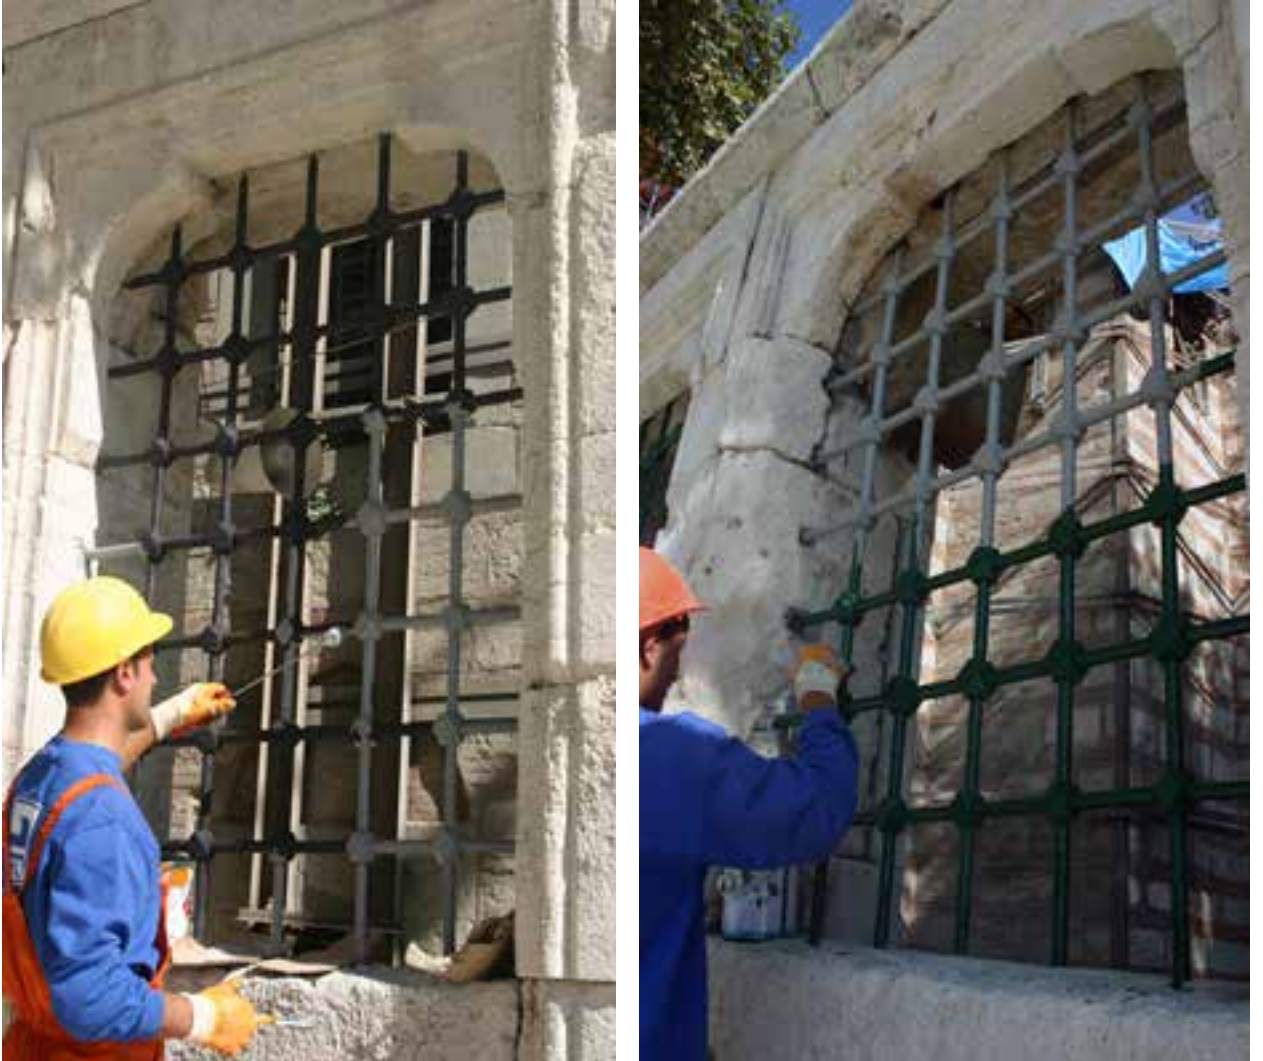
Fotoğraf 30-31 Parmaklıklara koruyucu sürülmesi

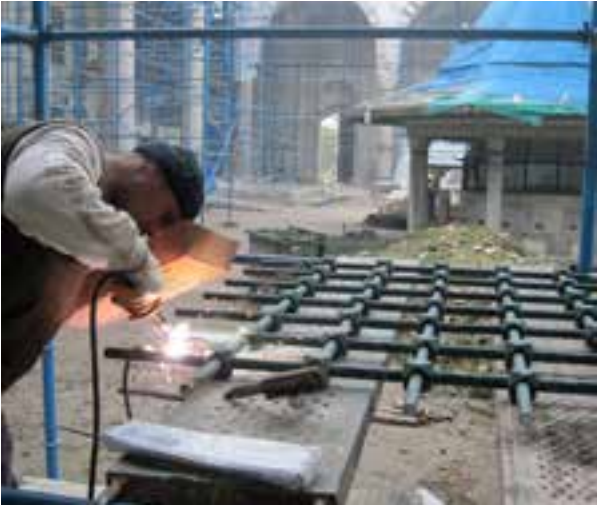
Fotoğraf 32 Eksik parçaların tamamlanması

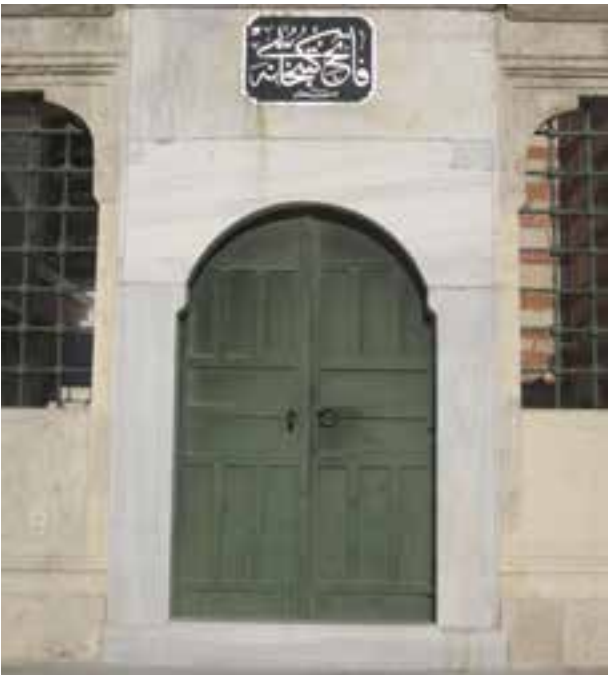
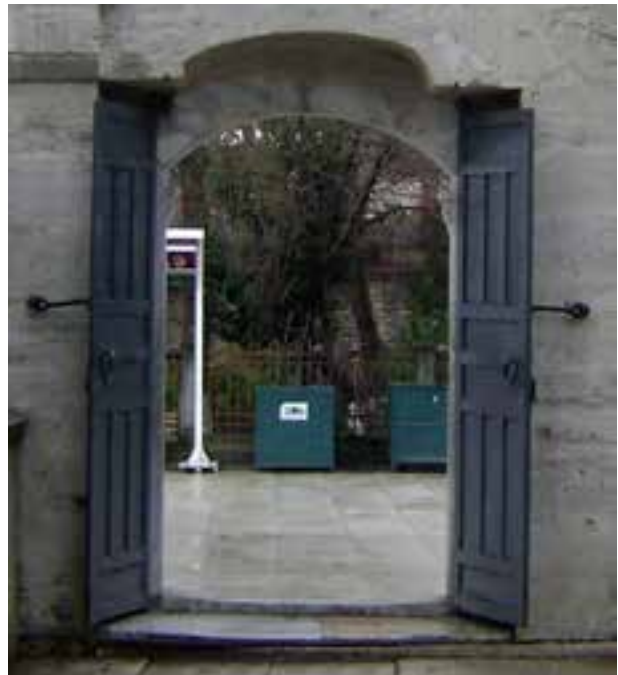
Fotoğraf 33-34 Kapıların restorasyon sonrası

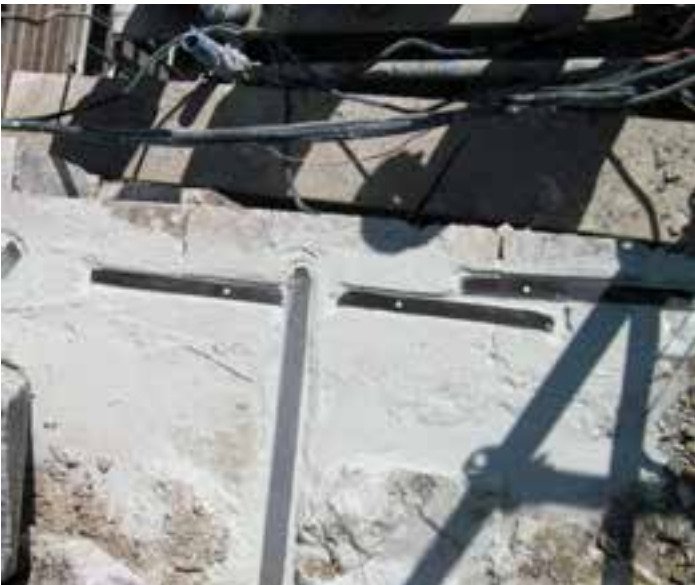
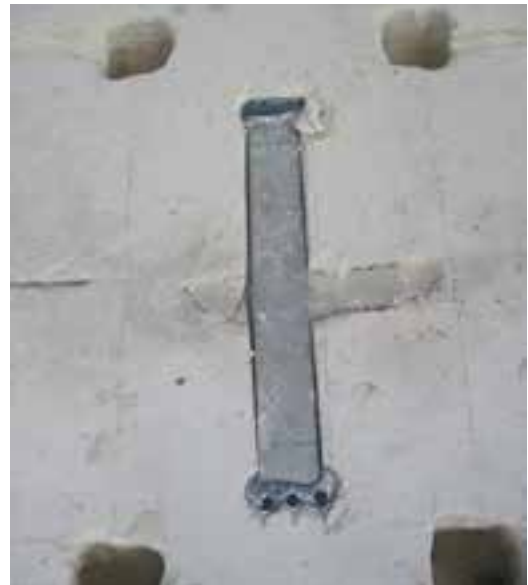
Fotoğraf 35-36 Yenilenen kenetler

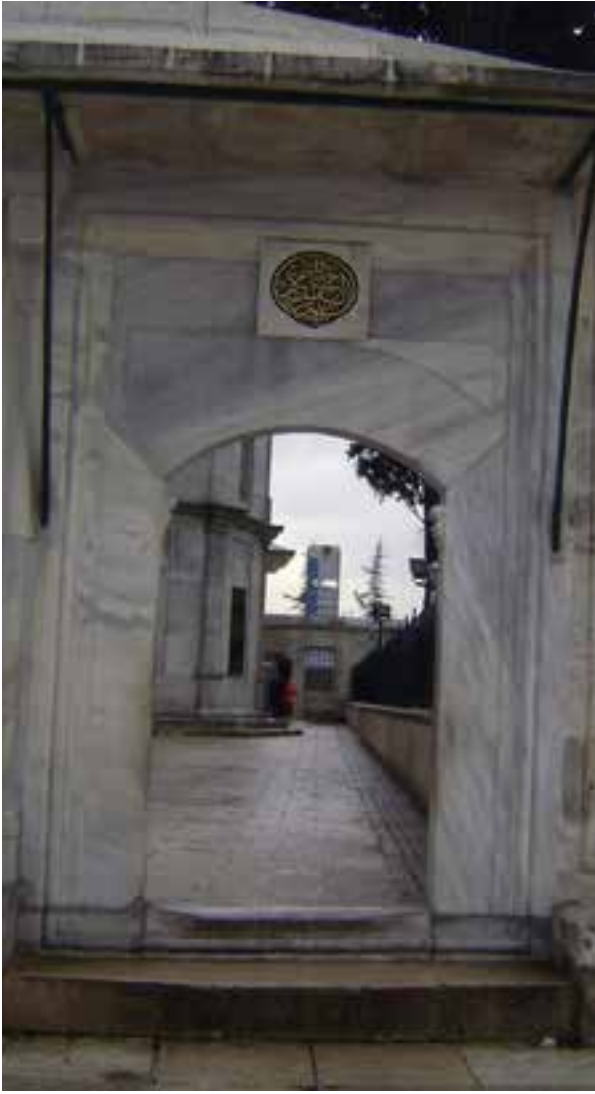
Fotoğraf 37 Temizlenen mermer yüzeyler

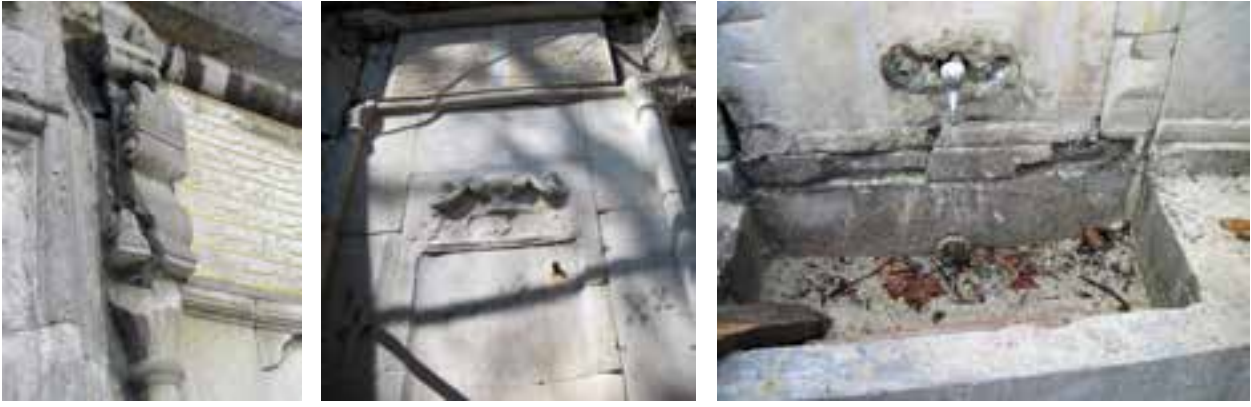
Zaman ve doğal faktörlerin etkisiyle mermer yüzeylerinde oluşan kirlilikler, parça kopmaları ve çatlaklar tespit edilen hasarlar arasındadır (Fotoğraf 3-4-5).

Fotoğraf 3-4-5 Mermer yüzeylerde görülen bozulmalar

Mermer yüzeylerindeki kirlilikler AB57 ile temizlenmiştir. Eksik ya da onarılamayacak durumda olan parçalar yeniden imal edilmiştir. Hasarlı kısımlar aynı özellikteki malzemeden tamamlanmıştır. Kitabeler temizlenerek altın varak yapılmıştır. Kayıp olan ve kullanılamaz durumda olan musluk ve musluk aynaları da özgün durumuna göre yenilenmiştir (Fotoğraf 6-7-8).

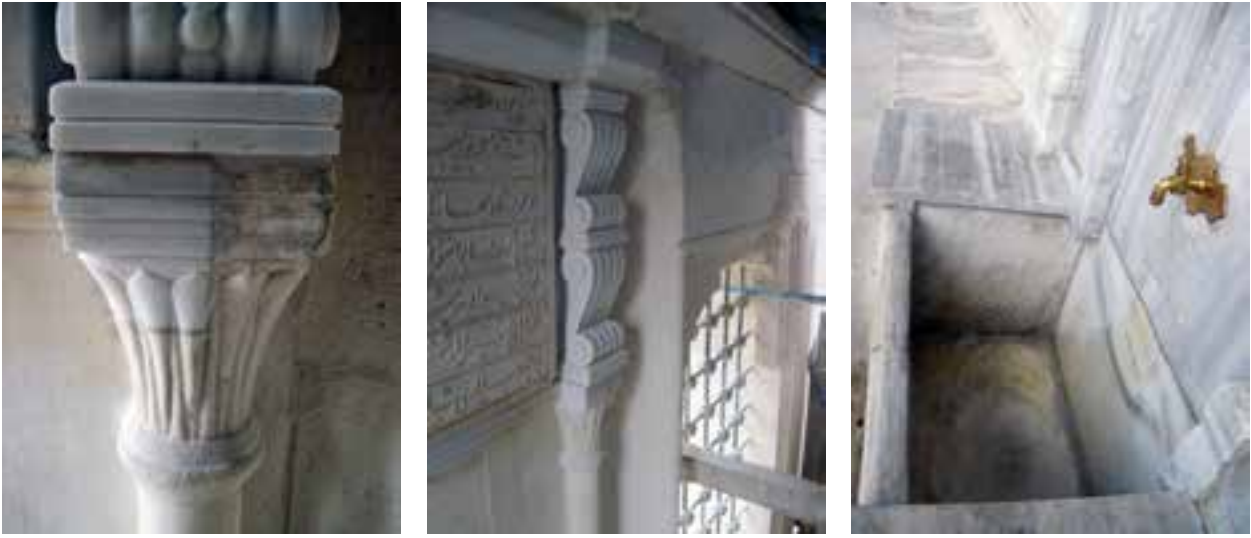
Fotoğraf 6-7-8 Mermer yüzeylerde yapılan onarım çalışmaları

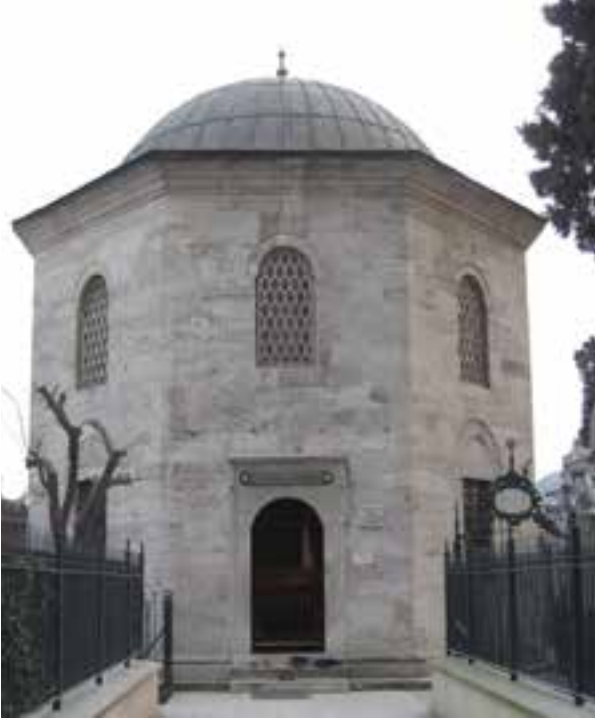
Fotoğraf 4 Restorasyon öncesi genel görünüm

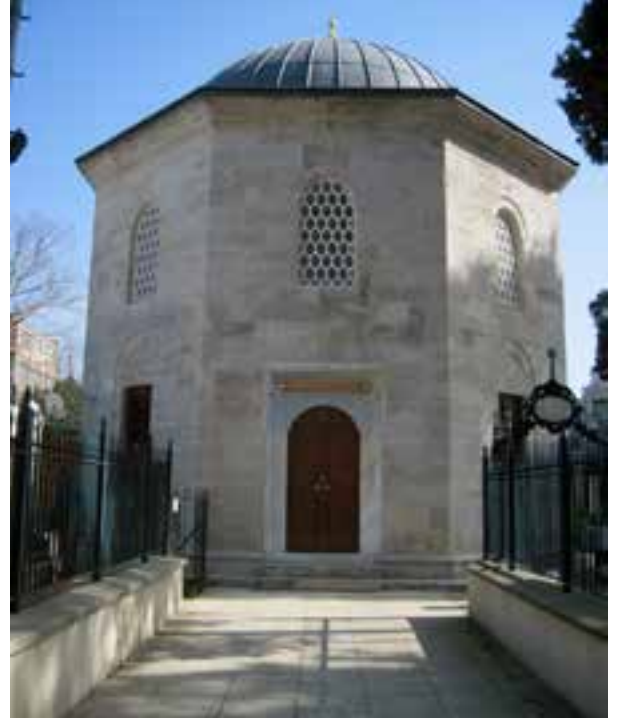
Fotoğraf 5 Restorasyon sonrası genel görünüm

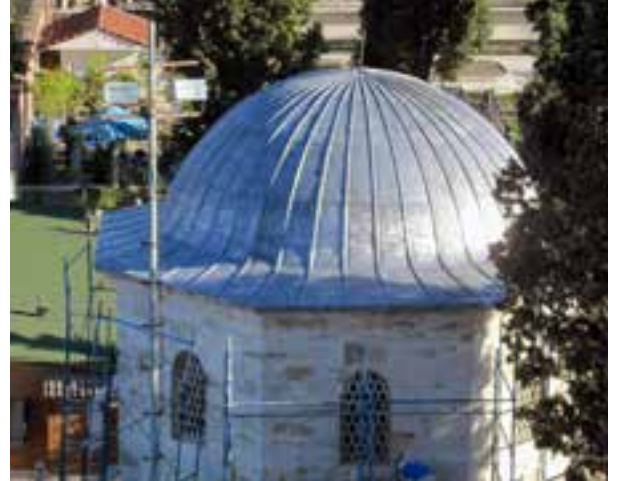
Fotoğraf 7 Restorasyon Sonrası

Zamanla çevresel ve doğal faktörlerin etkisiyle kurşun örtü sistemi zarar görmüştür. Hasarlı olan kurşun kaplama ve kurşun altında bulunan niteliksiz çimento siva sökülerek yapıdan uzaklaştırılmıştır. Temizlenen kubbe yüzeyi horasan siva ve çamur siva ile sıvanmış, kurşun ile yeniden kaplanmıştır (Fotoğraf 6-7).

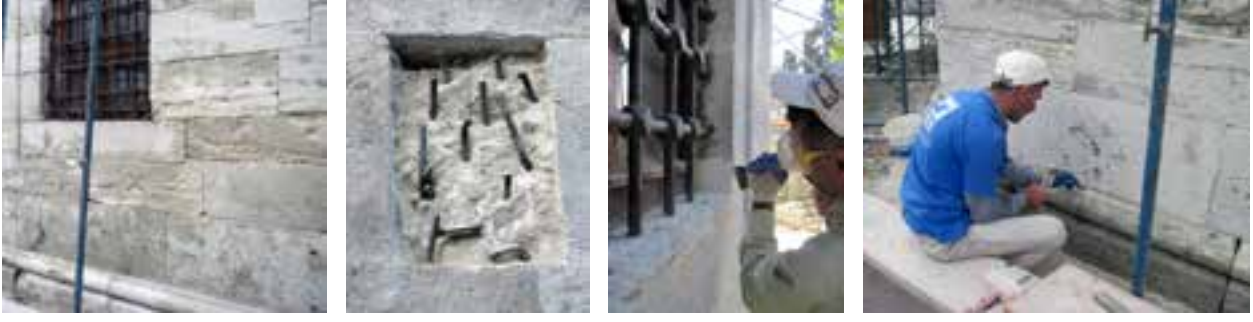
Fotoğraf 8-9-10-11 Taş yüzeylerde görülen bozulmalar ve onarım çalışmaları

Öncelikle doğal faktörlerin etkisiyle (yağmur, rüzgâr, kar vb.) taş yüzeylerinde likenleşme ve kabuklaşma gibi kirlilikler, taş yüzeylerinde ve derz aralarında kayıplar, parça kopmaları ve çatlaklar tespit edilmiştir (Fotoğraf 8-9-10-11).

Yüzey kirlilikleri kontrollü kumlama ile temizlenmiş, 5 cm den fazla olan yüzey kayıpları ve parça kopmalarının tespit edildiği yerlerde ise taş değişimi yapılmıştır.

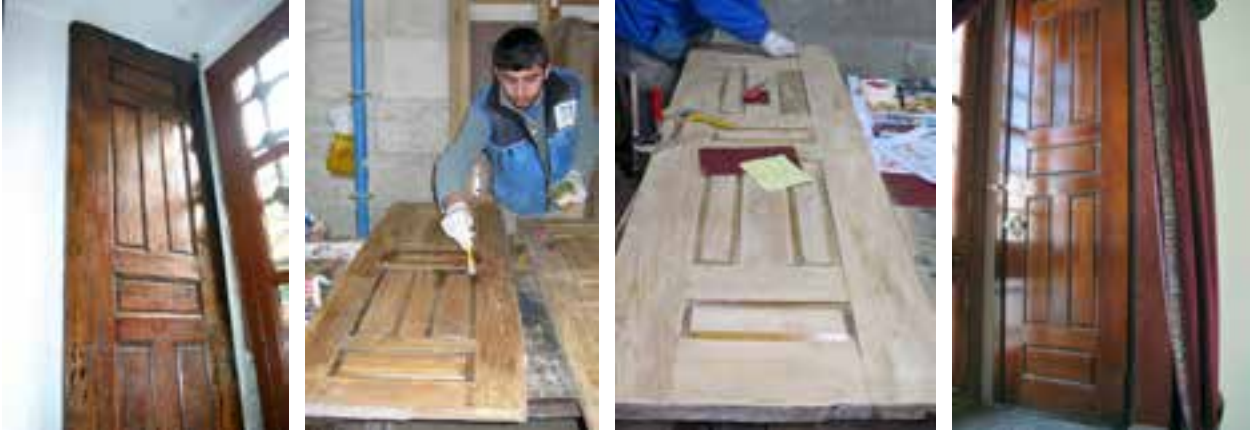
Fotoğraf 12-13-14-15 Kepenk restorasyon öncesi, onarım çalışmaları sırasında ve restorasyon sonrası

Türbedeki alt sıra pencerelerinde bulunan ahşap kepenkler ile kapı ve pencere kanatları geçmişte yapılan onarımlarda değişime uğramış, günümüze ulaşan mevcut doğramalar ve sandukalar etrafında bulunan ahşap şebeke gerek zararlı böceklerin gerekse doğal faktörlerin etkisiyle

çürümüş ve işlevini kaybetmiştir. Kurtarılamayacak durumda olan doğramalar sökülmüş ve ahşap atölyelerimizde meşe kerestesinden yenileri yapılmıştır.

Onarılmak üzere ahşap atölyemize alınan doğramaların ise önce üzerindeki boya tabakası sökülmüş ve çürüyen kısımları alınarak yerlerine özgün ahşap malzemeden parçalar konulmuştur. Mevcut olan kurt delikleri de iyice temizlenmiş, daha sonra fimügasyon ve emprenye işlemlerinden geçirilmiştir. Bu işlemlerden sonra temizlenen kurt delikleri özel macun ile kapatılmış, zımparaları yapılmış ve bu işlem delikler tamamen kapanana kadar tekrarlanmıştır. Son olarak gomalak cilaları yapılmış ve yerlerine monte edilmiştir (Fotoğraf 12-13-14-15-16-17-18-19-20-21-22-23).

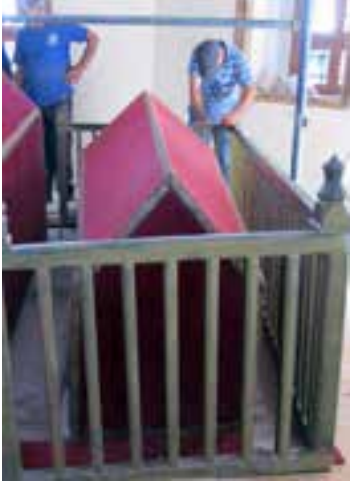
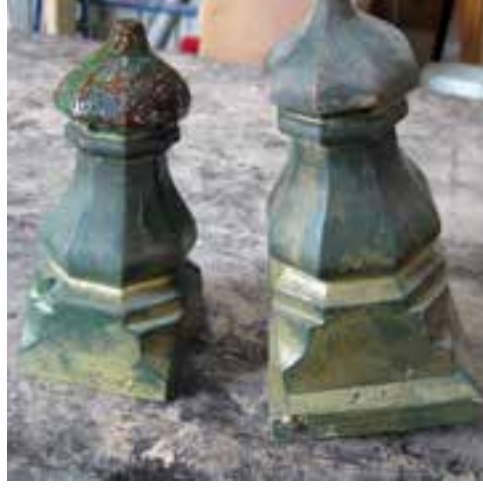
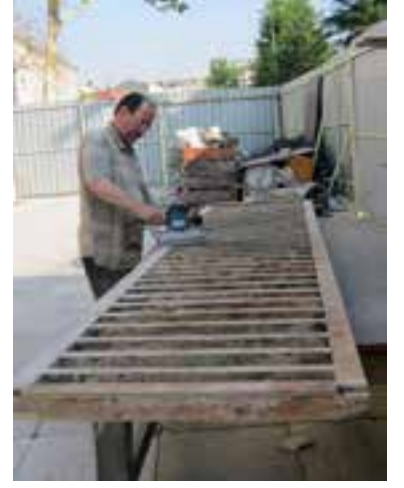
Fotoğraf 16-17-18 Korkuluk çalışmaları

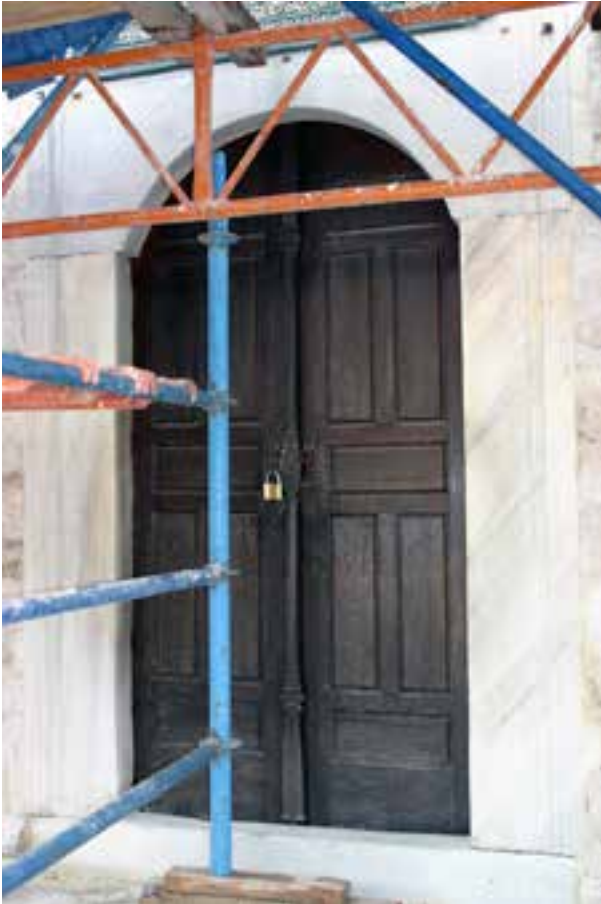
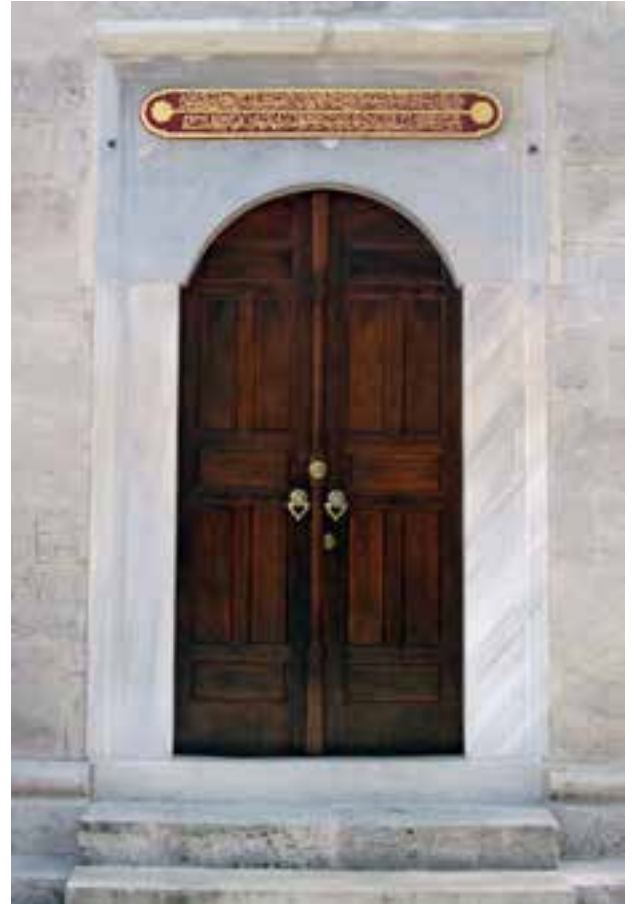
Fotoğraf 22-23 (ahşap giriş kapısı restorasyon öncesi ve restorasyon sonrası

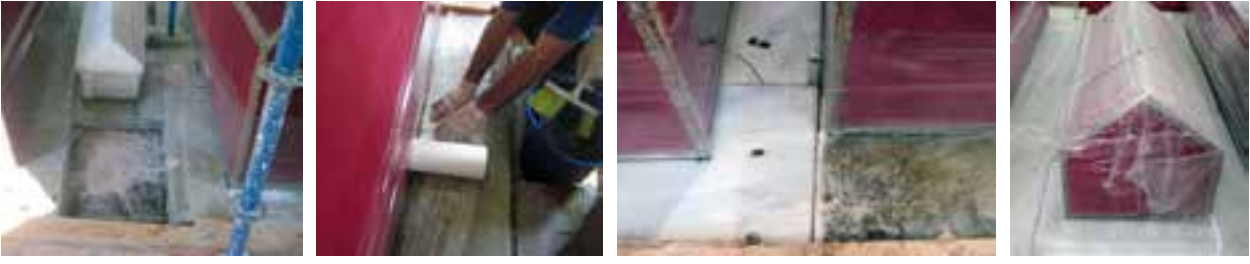
Fotoğraf 24-25-26-27 Mermer döşemenin ab57 ile temizlenmesi

Sandukaların bulunduğu kısım da mermer olan döşemenin AB57 ile temizliği yapılmış (Fotoğraf 24-25-26-27), ahşap olan zemin döşemesinde hasarlı kısımlar tamir edilip emprenye yapılmıştır. Daha sonra da ahşap kısım halı ile kaplanmıştır.

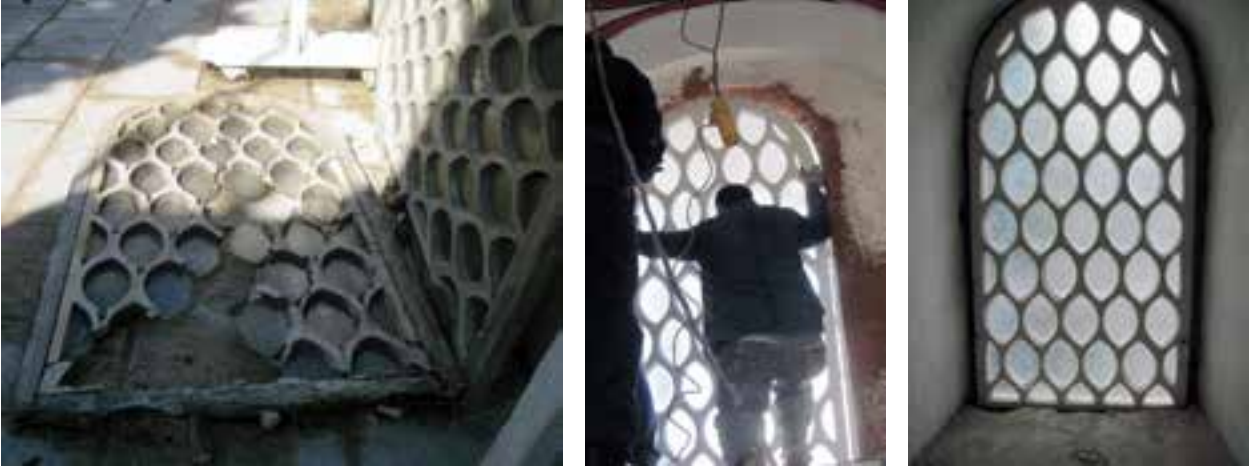
Türbe üst sıra pencerelerinde bulunan esasen çimento-lu üretim olan içlik ve dışlıklar dış faktörlerin (yağmur, kar, rüzgâr vb) etkisiyle türbe dokusunun bütününe zarar vermiştir. Onarılabilir olanlar tamir edilmiş ve temizlikleri yapılmış, çok hasarlı olanlar ise özgün haline uygun olarak yenilenmiştir (Fotoğraf 28-29-30-31-32).

Fotoğraf 28-29-30 Hasarlı olan dışlık restorasyon öncesi ve sonrası

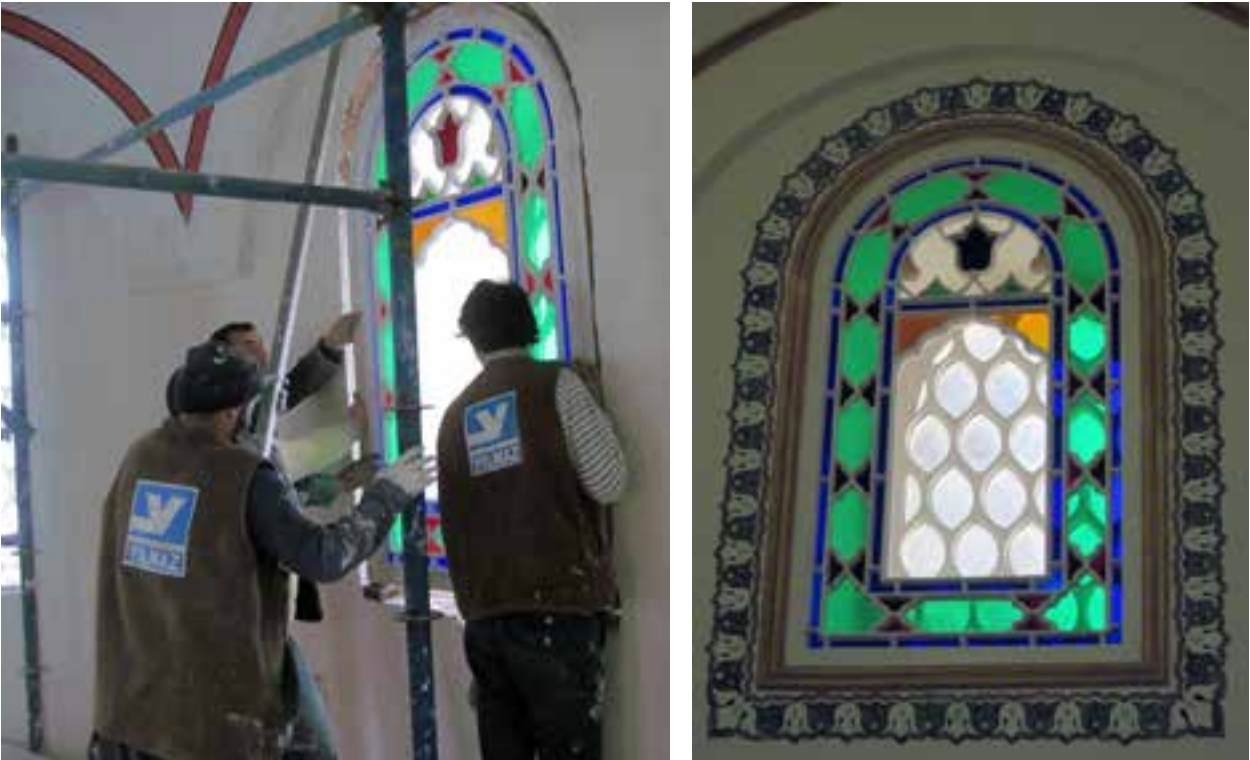
Fotoğraf 31-32 İçlik yerine takılması ve restorasyon sonrası

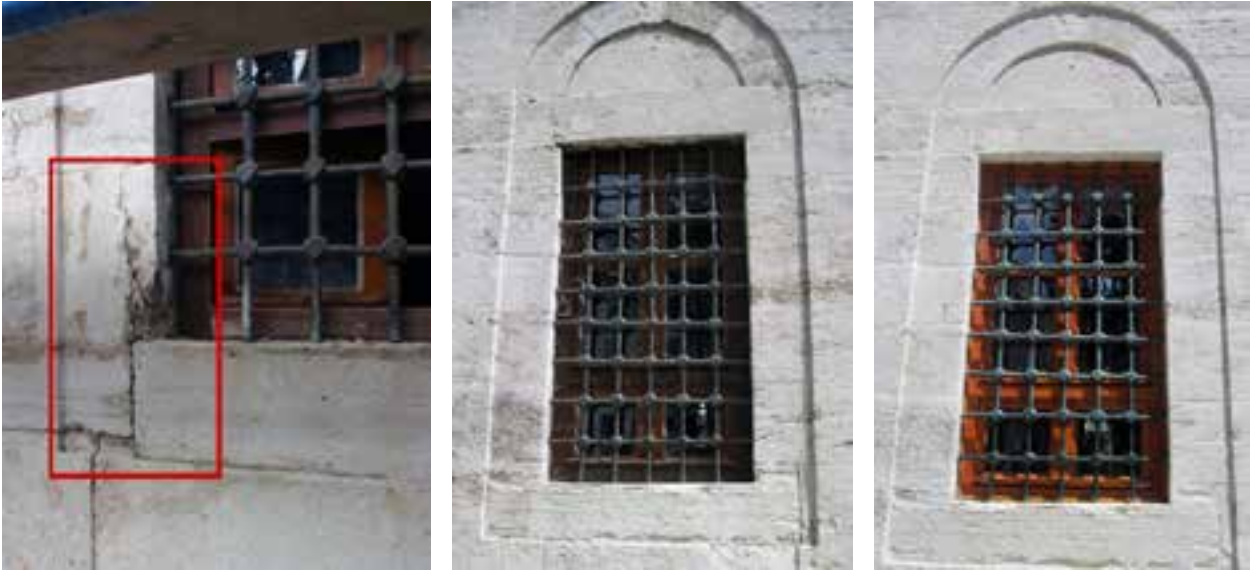
Alt sıra pencerelerinde bulunan lokma demir parmaklıklarda korozyon tespit edilmiştir. Özellikle taş söveye girdiği noktalarda taşı patlattığı için sövede meydana gelen hasarlar daha fazladır (Fotoğraf 33). Parmaklıklar önce ko-

Fotoğraf 33-34-35 Taşı patlayan parmaklığın restorasyon öncesi ve restorasyon sonrası

rozyondan temizlenmiş, daha sonra epoksi bazlı koruyucu malzeme ile boyanmış son olarak da koyu yeşil yağlı boya ile boyanarak onarımı tamamlanmıştır (Fotoğraf 34-35).

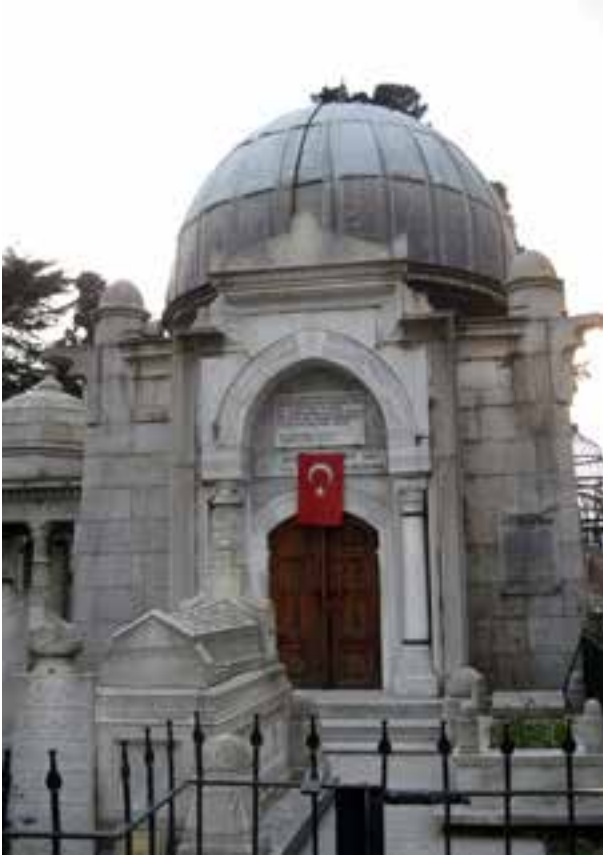
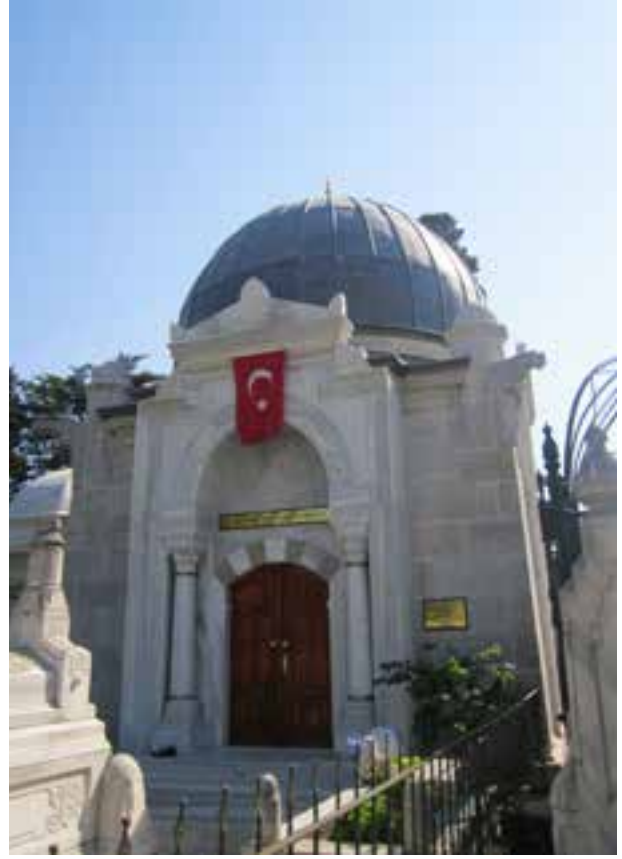
Fotoğraf 4-5 Restorasyon öncesi-sonrası genel görünüm

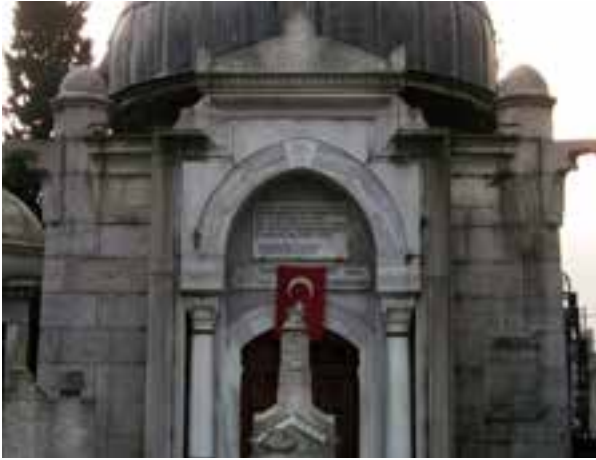
Öncelikle doğal faktörlerin etkisiyle (yağmur, rüzgâr, kar vb.) taş yüzeylerinde likenleşme ve kabuklaşma gibi kirlilikler, taş yüzeylerinde ve derz aralarında kayıplar, çiçeklenmeler, parça kopmaları ve çatlaklar tespit edilen bozulmalar arasındadır (Fotoğraf 13-14).

Fotoğraf 13 Taş yüzeylerindeki kirlilikler

Taş yüzeylerindeki kirlilikler kontrollü kumlama yöntemi ile temizlenmiş, tespit edilen hasarlı taşlar çürütme yöntemiyle alınarak yerine özgün dokuya sahip aynı taşlarla ekler yapılmıştır. Derz aralarında mevcut olan kayıplar ise derz dolgusuyla yeniden doldurularak güçlendirilmiştir (Fotoğraf15).

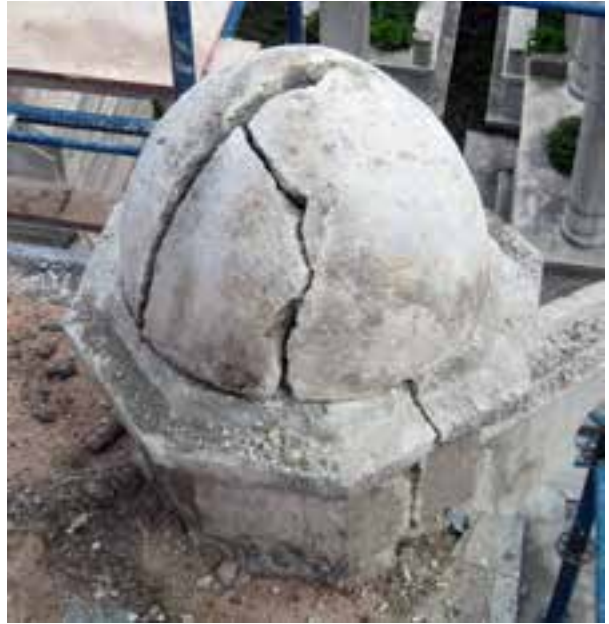
Fotoğraf 14 Ağırılık kulesindeki çatlak

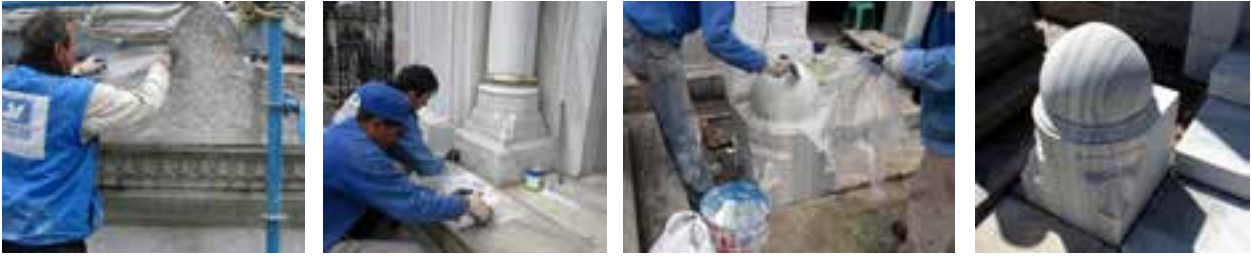
Fotoğraf 16-17-18-19 Mermer yüzeylerde AB57 ile temizlik yapılması

Mermer yüzeylerinde oluşan kirlilikler AB57 ile temizlenmiştir. Temizlenecek mermerlere AB57 sürüldükten sonra, yüzey kağıt havlu ve streç filmle kaplanarak kimyasalın yüzey kirliliğine etkinliği sağlanmıştır. Gerektiğinde sürenin sonunda yüzey açılarak kimyasal malzemenin arındırılması için tazyikli suyla yıkanmış, böylece zamanla oluşan kirlilikler temizlenmiştir (Fotoğraf 16-17-18-19). Hasarlı olan mermerler ise tespit edilerek onarımı yapılmıştır.
