FATİH CAMİİ KÜLLİYESİ HAZİRE DUVARLARI VE ÇEŞMELERİN RESTORASYONU İLE SPONSOR OLARAK RESTORE EDİLEN TÜRBELER

Restorations of Fatih Mosque's Cemetery Walls- Fountains
and Sponsored Restorations of Tombs

Nilgün Nurhan Şener | *Restoratör*

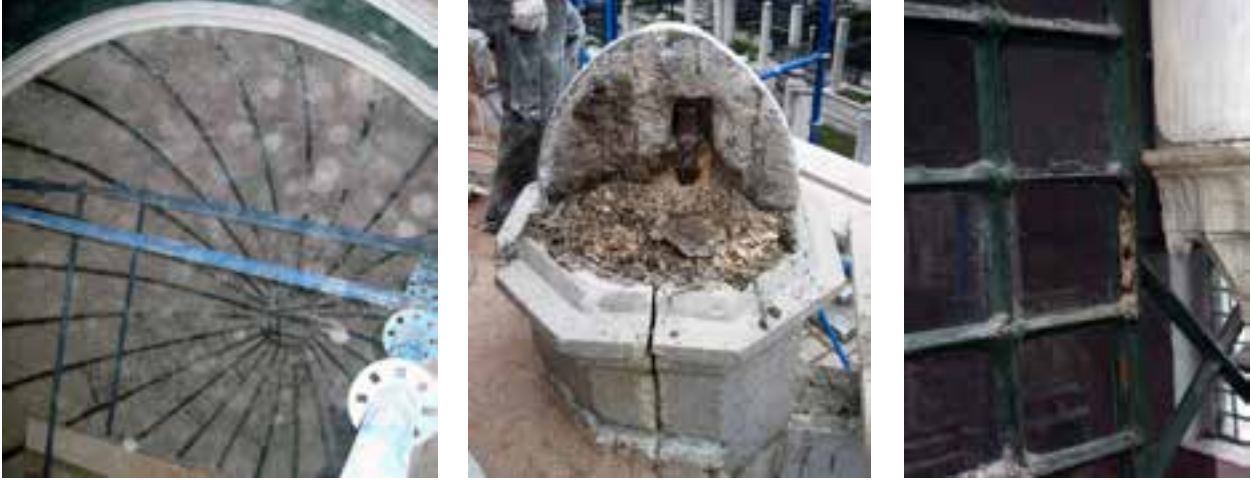
Ağırılık kulelerinde, pencerelerde ve iç mekân kubbesinden sökülen sıva altından çıkan strüktürde bulunan demir elemanlarda korozyon tespit edilmiştir (Fotoğraf 20-21-22). Ağırılık kuleleri içinde ve kubbede bulunan demir elemanlar, tel fırçalar ile temizlenmiş, sonra epok-

Fotoğraf 20-21-22 Korozyon tespit edilen metal elemanlar

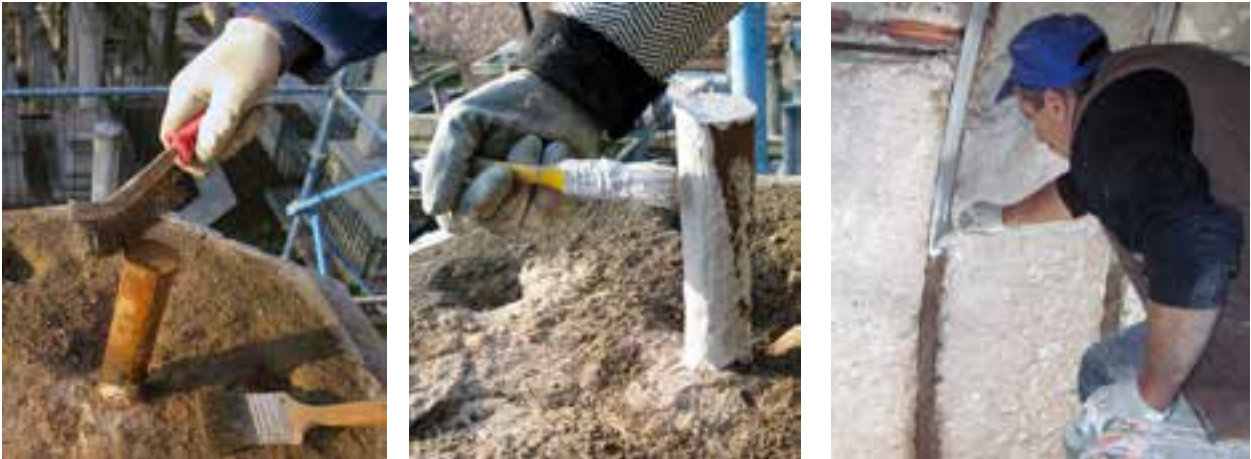
Fotoğraf 23-24-25 Korozyonun temizlenmesi ve koruyucu sürülmesi

si bazlı koruyucu ile boyanmıştır (Fotoğraf 23-24-25). Pencerelerde bulunan demir şebekelerde ise üzerlerindeki nitelsiz boya tabakası sökülmiş, hasarlı ve işlevini kaybetmiş olan kısımlar ise onarılmıştır. Daha sonra koruyucu boya ve koyu yeşil yağlı boya ile boyanmıştır. Ha-

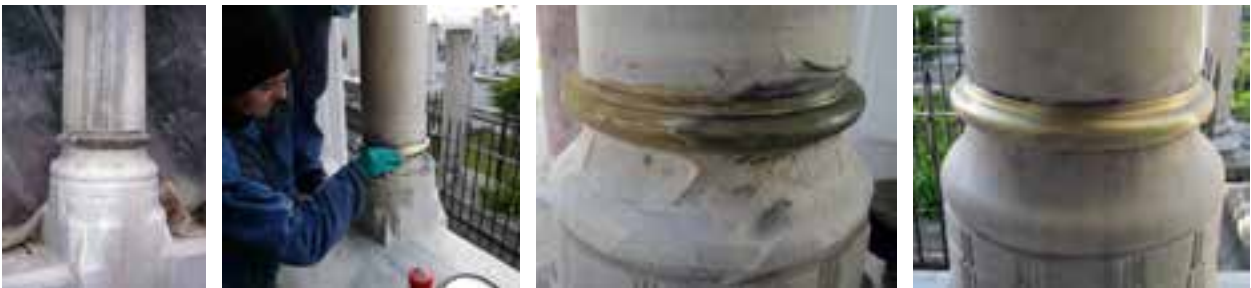
Fotoğraf 26-27-28-29 Pirinç bileziklerin temizlenmesi

Sütun başlarında ve ayaklarında bulunan pirinç bilezikler kimyasal yöntemle temizlenip, cilalanmıştır (Fotoğraf 26-27-28-29).

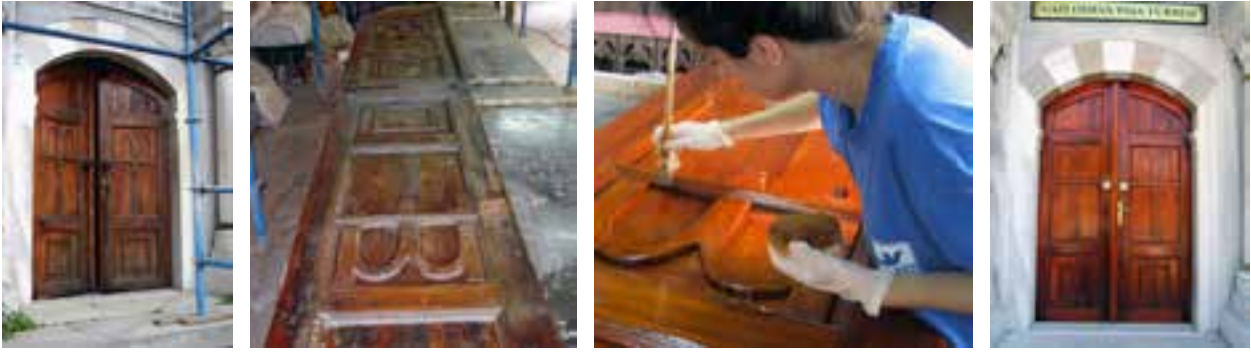
Fotoğraf 30-31-32-33 Giriş kapısı restorasyon öncesi ve sonrası

Zamanla hasara uğrayan ve niteliksiz boya ile boyanan kapı ve sanduka etrafındaki ahşap korkuluklar onarılmak üzere ahşap atölyemize alınmıştır. Önce üzerindeki boya tabakası sökülmüş, çürüyen kısımları alınarak yerlerine özgün ahşap malzemeden

parçalar konulmuştur. Zararlı böceklerin açtığı delikler de iyice temizlenmiş, daha sonra fimügasyon ve emprenye işlemlerinden geçirilmiştir. Bu işlemlerden sonra temizlenen delikler özel macun ile kapatılmış, zımparaları yapılmış ve bu işlem delikler tamamen kapanana kadar tekrarlanmıştır. Son olarak gomalak cilaları yapılmıştır (Fotoğraf 30-31-32-33-34-35-36-37-38).

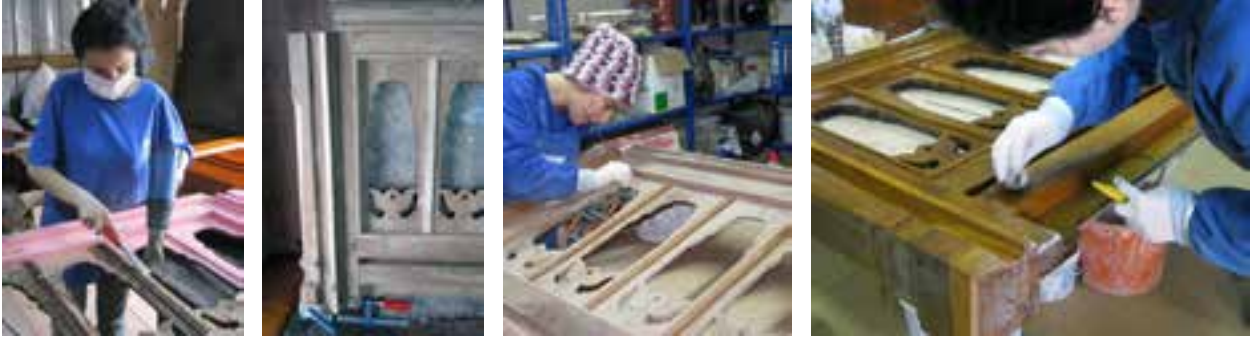
Fotoğraf 34-35-36-37 Korkuluklarda boya sökümü, parça değişimi ve gomalak cila yapılması

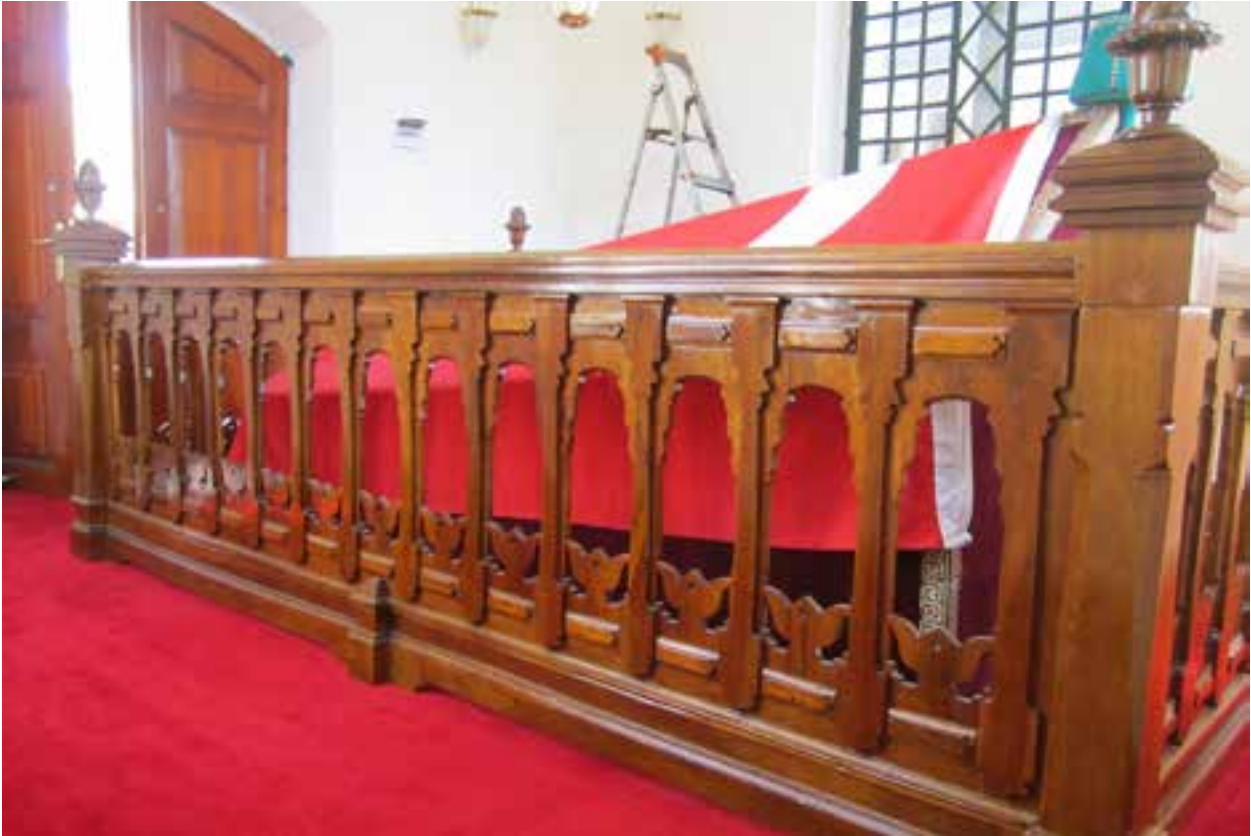
Fotoğraf 38 Sanduka etrafındaki korkuluk restorasyon sonrası

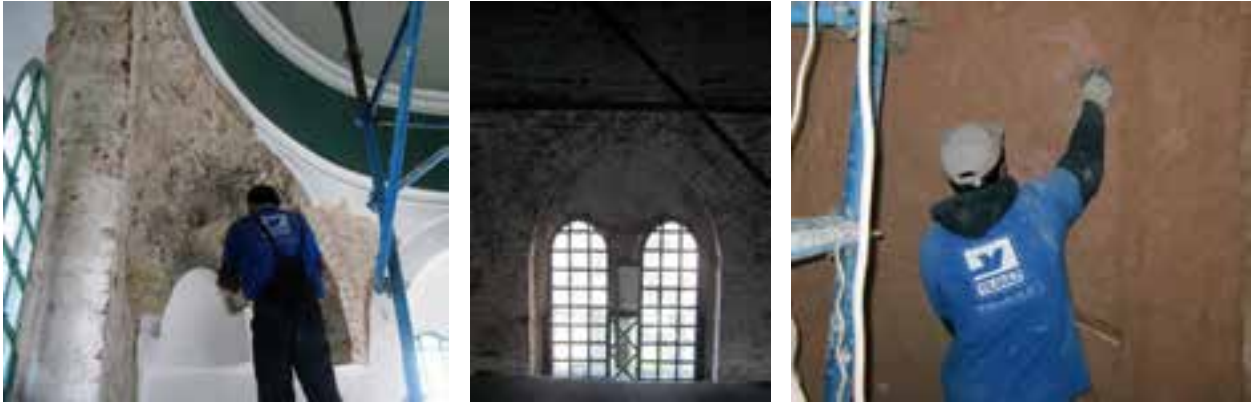
Fotoğraf 39-40-41 Çimento sıva sökülmesi ve Horasan sıvanın yapılması

Beden duvarlarında ve kubbede rutubet nedeniyle çatlayan, dökülen niteliksiz çimento sıva ve boya sökülmüş, özgün malzemelerle yapılan horasan harcıyla tekrar sıvanmıştır (Fotoğraf 39-40-41). Avize temizlenerek yerine takılmıştır. Aydınlatma için ayrıca pirinç aynalı bağlantı kolları aplikler takılmıştır. Türbe içini örümcek ağlarından korumak için ise bir adet pirinç muhafazalı aynalı bağlantı kolları devekuşu yumurtası takılmıştır (Fotoğraf42-43).

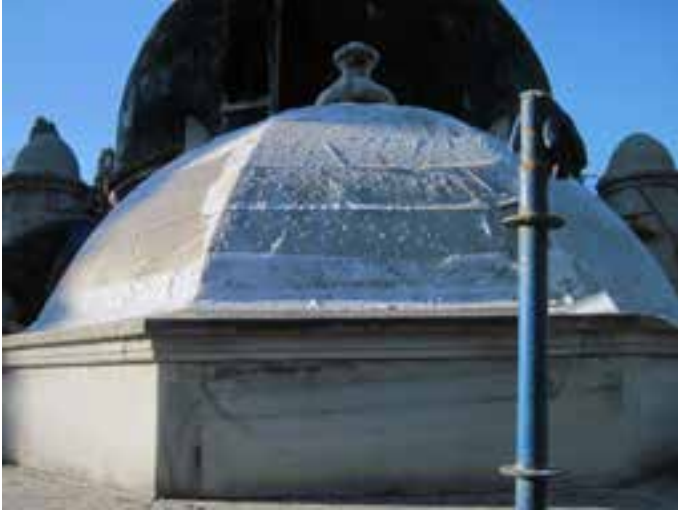
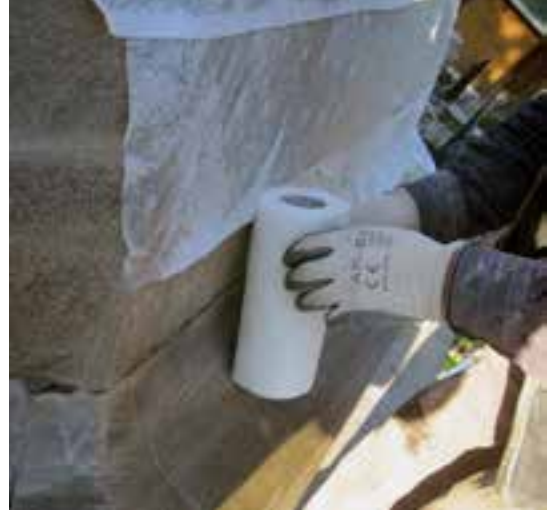
Fotoğraf 3-4 Mermer kubbe ab57 ile temizlik yapılırken

Mermer yüzelerinde oluşan kirlilikler AB57 ile temizlenmiştir (Fotoğraf 3-4-5).

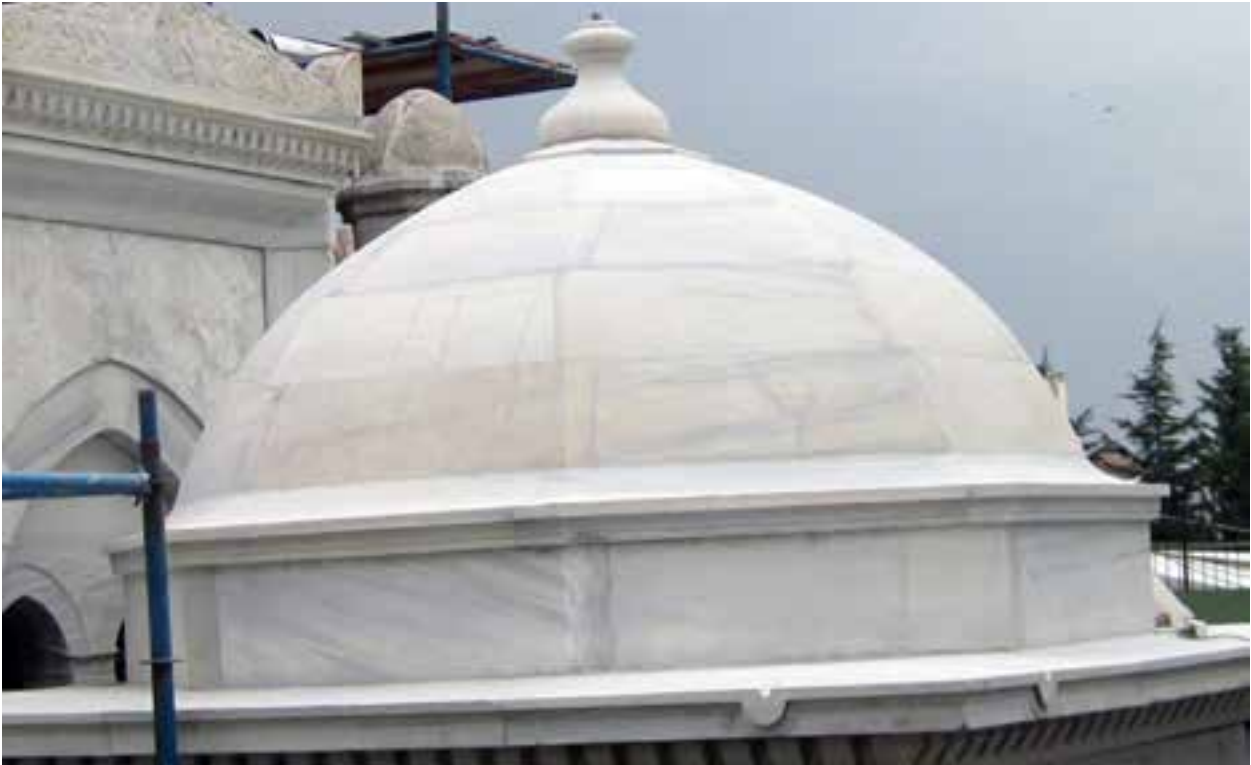
Fotoğraf 5 Mermer kubbe AB57 sonrası

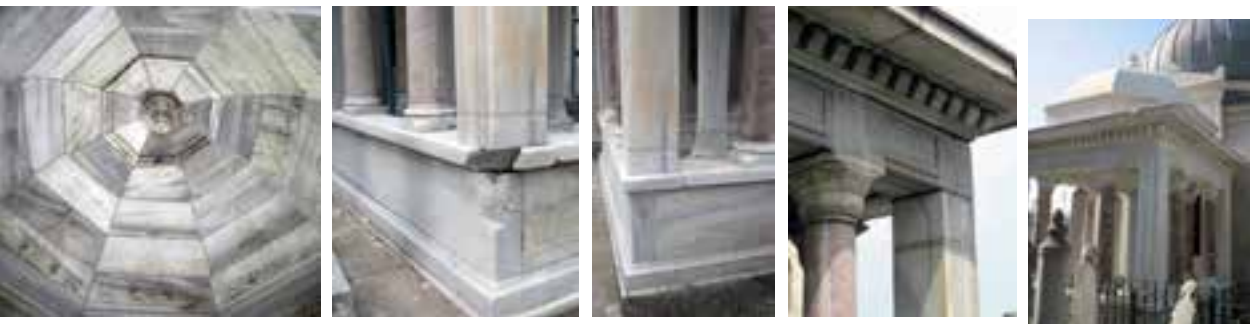
Fotoğraf 6-7-8-9-10 Hasarlı olan mermer yüzeyler ve restorasyon sonrası

Hasarlı olan mermerler ise tespit edilerek onarımı yapılmıştır (Fotoğraf 6-7-8-9-10).
