MİLET/İLYAS BEY CAMİİ- SORUNLAR-ACİL TEDBİRLER

Aylin ÖNEY (KABAOĞLU)
Y. Mim.-Koruma ve Onarım Uzmanı

Bu bildiride, bütün Külliye'yi kapsayan proje çalışmasının İlyas Bey Camii bölümü sunulmuş, ileri derecede malzeme bozulması ve strüktürel deformasyon gösteren yapıda sorun saptama ve çözüm yöntemleri ele alınmıştır.

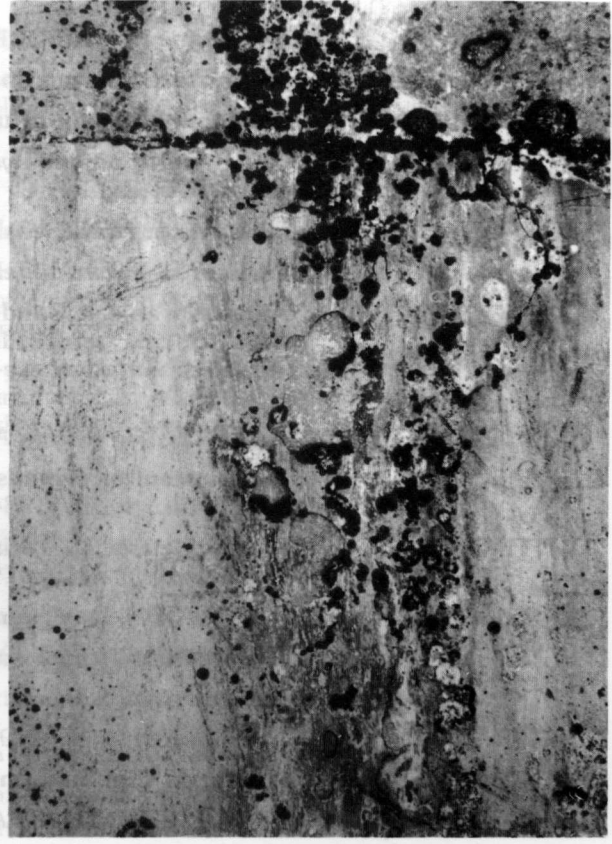
1. İnorganik lekelenmeler (Pas lekisi).

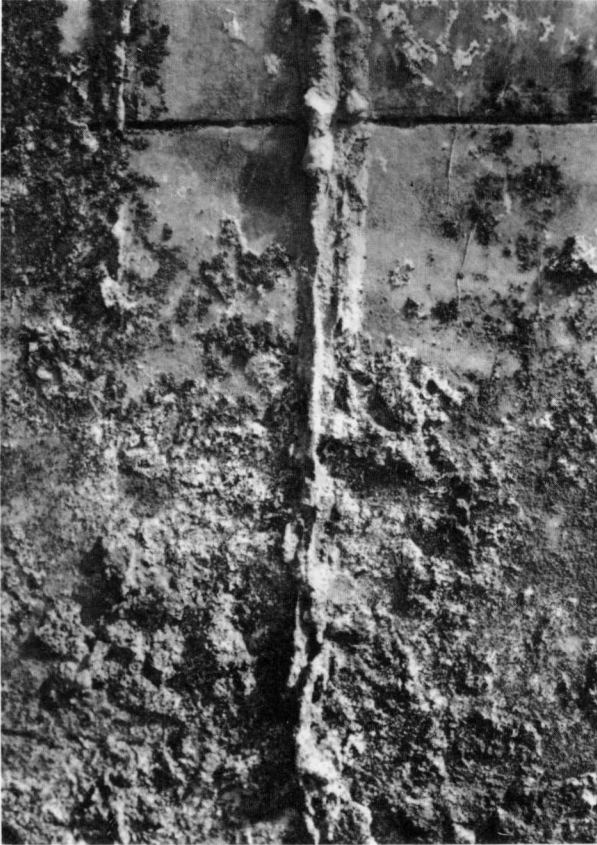
2. Mikrobiyolojik oluşumlar (Mermer yüzey üzerinde sarı-turuncu liken oluşumu).

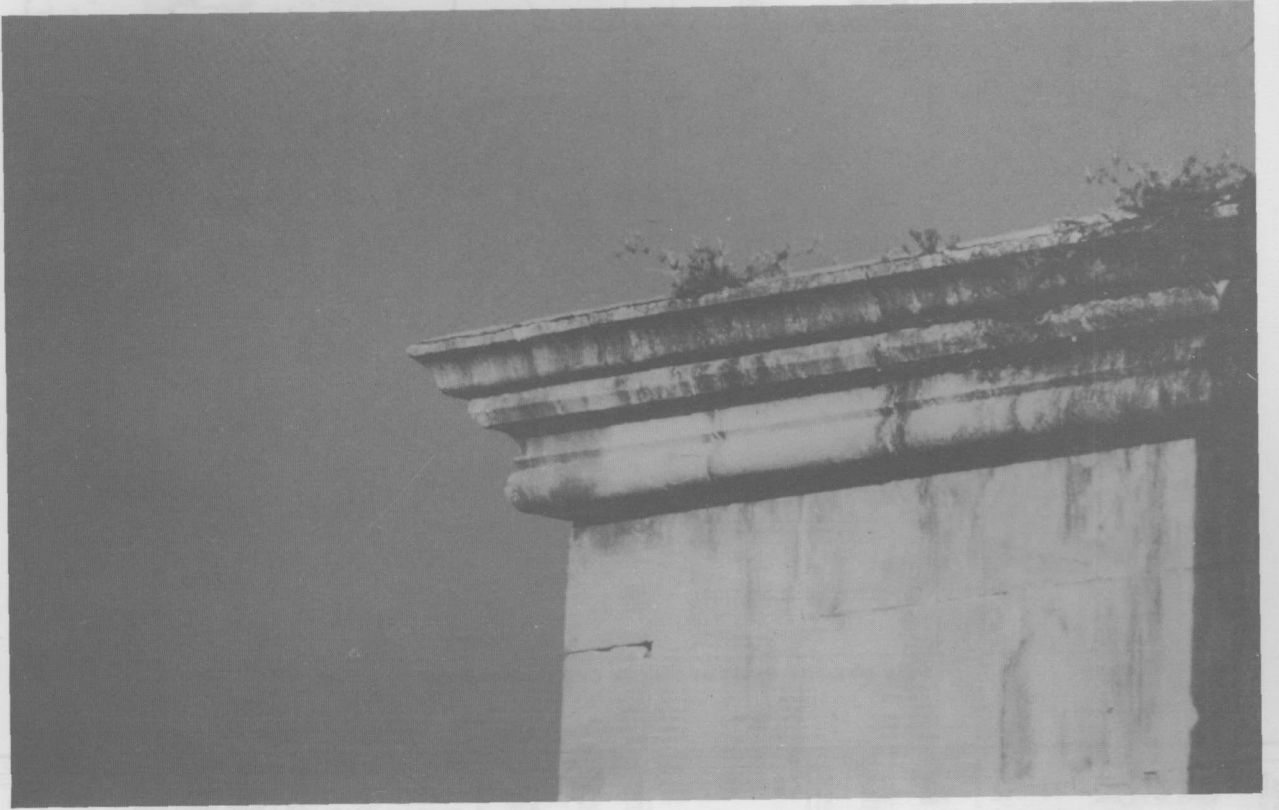
3. Kimyasal oluşumlar (Mermer yüzey üzerinde kalker, karbonat, kil oluşumu).

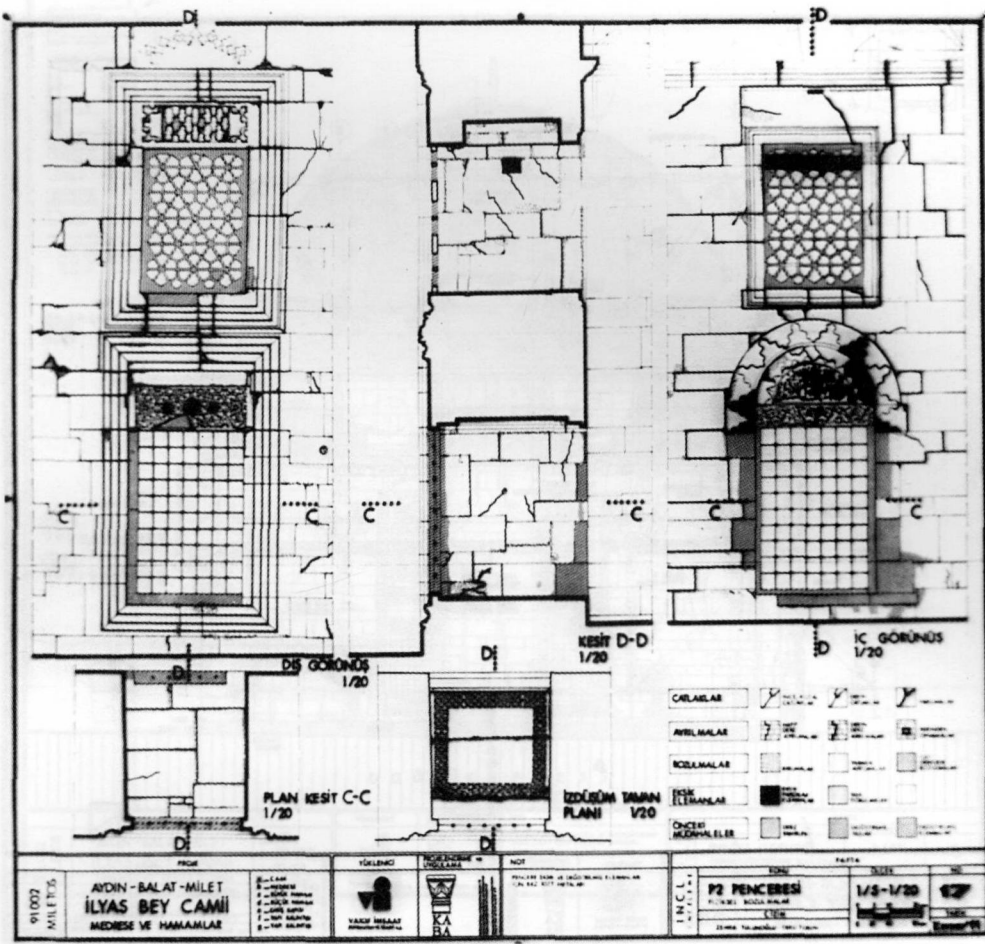
Çizim: 12

- e. Önceki Müdahaleler (Bkz. Çizim 12)
 - . derz tamirleri
 - . değiştirilmiş taşlar
 - . değiştirilmiş elemanlar

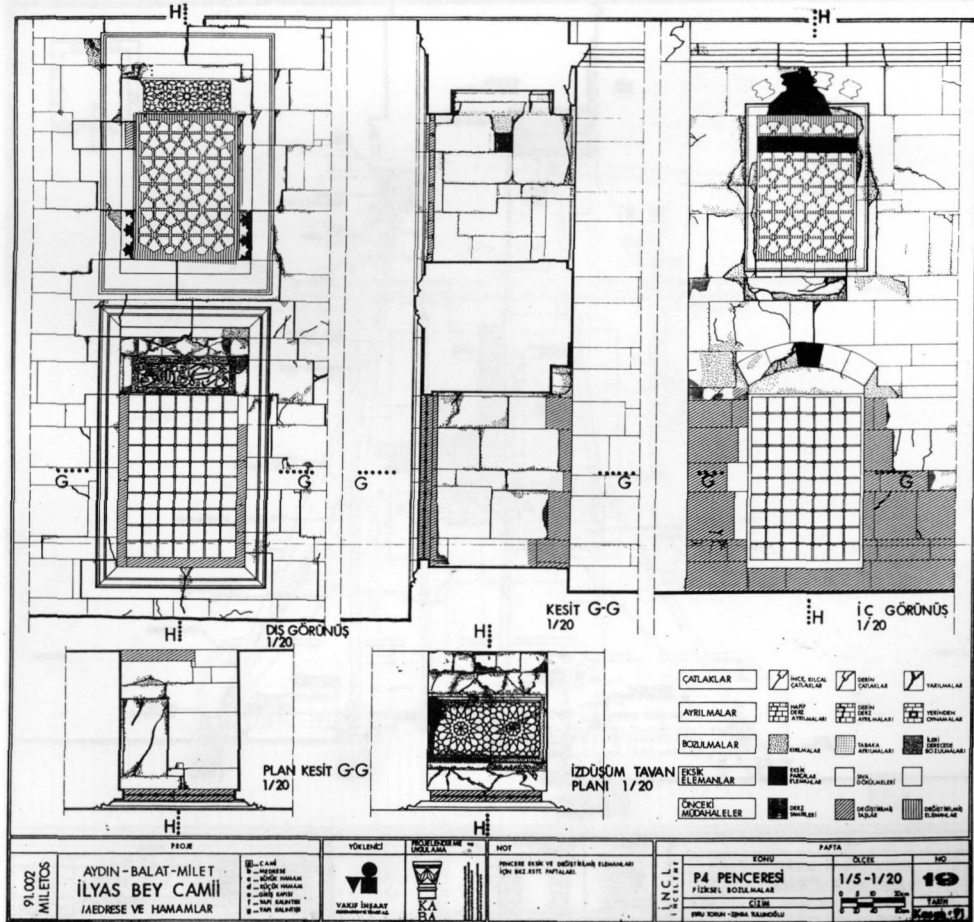
Çizim: 13

Yapının detaylı ölçümü ve fiziksel bozulmaların iç ve dışta rölöve çizimleri üzerine işlenerek saptanması sonucunda, yapının Kuzeydoğu köşesine doğru 35-40 cm lik bir oturma yaptığı ortaya çıkmıştır. Bu deformasyonun nedenleri, yapının antik kalıntılar üzerinde farklı nitelikte zemin dolguları üzerinde inşa edilmiş olması; yakın çevresinde bol sulama gerektiren tarım yapılması; bölgenin eski bataklık arazisi olması ve/veya depremler olabilir. Yapıdaki çatlak ve yarıkların devamlılığı ve hareketliliği uzun dönemde, belirli aralıklarla yerinde yapılacak teknik ölçümlerle izlenmelidir.

Ana portal kemeri bu oturma nedeniyle işlevini yerine getiremez hale gelmiştir. Bu nedenle, kendi kendini taşıyan bir panel olarak işlemesi gereken bölüm üst örtünün yükünün bir kısmını üstlenmek durumunda kalmıştır. Bu yanlış yük aktarımı sonucunda girişin iki yanındaki kolonlar yarılmıştır.

Bu aşamada acil önlem olarak restorasyon uygulaması boyunca portali askıya alacak, daha ileri bozulmaları önleyecek ve bu bölgedeki taşların onarımına olanak tanıyacak bir askı sistemi önerilmiştir (Bkz. Çizim 13, 14, 15)
