**İSTANBUL’UN GELENEKSEL KONUTLARI İÇİN  
BİR PROAKTİF BAKIM-ONARIM ÖNERİSİ: CİBALI,  
SALİHPAŞA CADDESİ**

**YÜKSEK LİSANS TEZİ**

**İREM GÜZELAYDIN**

**İSTANBUL, 2022**

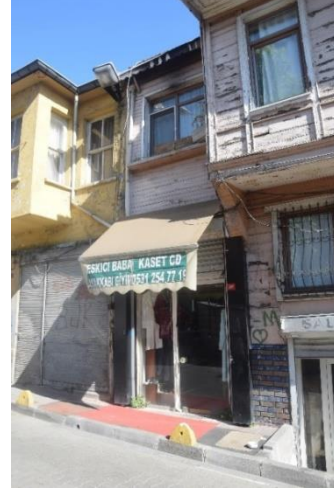
Şekil 4.29 Ek yapı (Yapı No: 30)

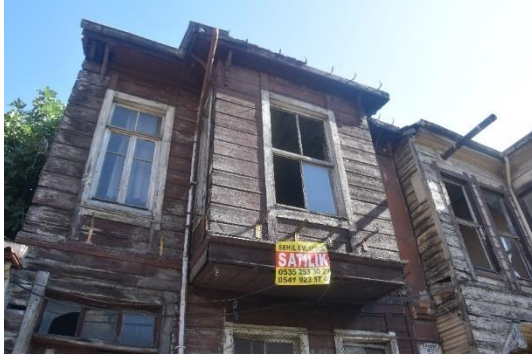
**Şekil 4.37** 1019 ada 17 parseldeki konutta

terk edilme kaynaklı hasarlar,

Yapı No: 27 (Güzelaydın, 2021)

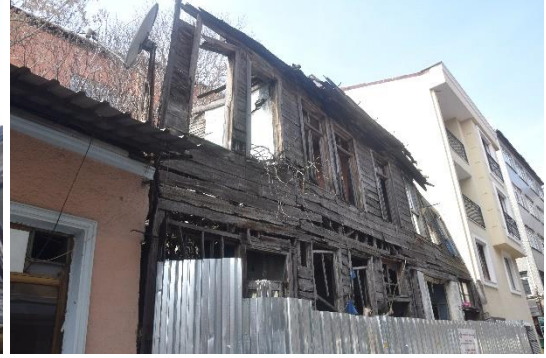
**Yapısal Hasarlar:** Salihpaşa Caddesi üzerinde incelenen geleneksel konut yapılarından; 2 adedinin neredeyse tamamen yıkıldığı (Yapı No: 8 ve 9) (Şekil 4.38), 3 adedinin kısmi şekilde çatısının ve 1. kat döşemesinin çöktüğü (Yapı No: 27, 28 ve 31) (Şekil 4.37 ve Şekil 4.39), 2 adedinin ise hasarlı olduğu gerekçesiyle Fatih Belediyesi tarafından boşaltıldığı ve girişlerinin kapatıldığı (Yapı No: 6 ve 19) gözlemlenmiştir.

**Şekil 4.38** 2188 ada 59 parseldeki konutta

terk edilme kaynaklı hasarlar,

Yapı No: 8 (Güzelaydın, 2021)

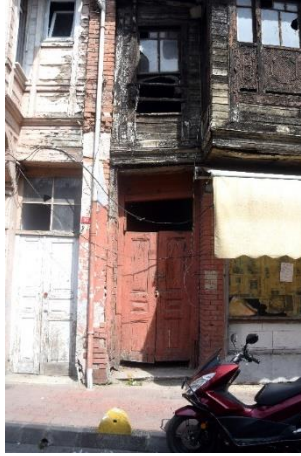
**Şekil 4.39** 1019 ada 17 parseldeki konutta terk edilme kaynaklı hasarlar, Yapı No: 31  
(Güzelaydın, 2022)

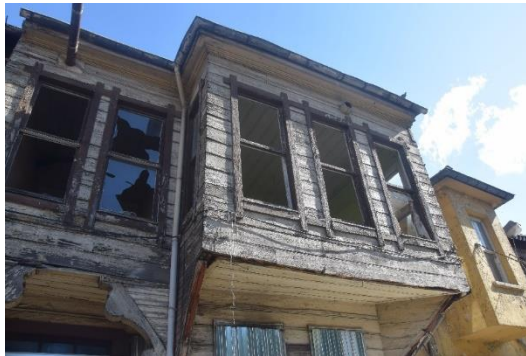
**Şekil 4.40** 1019 ada 16 parseldeki konutta vandalizm kaynaklı hasar oluşumu, Yapı No: 28  
(Güzelaydın, 2021)

Kültürel mirasa yönelik başlıca risklerden biri olan vandalizm özgün yapı öğelerinin sonsuza kadar kaybolmasına neden olmaktadır. (Şekil 4.40) Salihpaşa Caddesi üzerindeki terkedilmiş tescilli yapılara izinsiz şekilde girebilmek için kişilerin kapı ve pencerelere zarar verdiği, bazı durumlarda yapının camlarını kırdığı ya da özgün yapı öğelerini satmak amacıyla çaldığı gözlemlenmiştir. Kapı ve pencerelerin hasar gördüğü konutlarda (Yapı No: 27, 28 ve 31) iç mekan öğelerinin de hava koşulları kaynaklı zaman içinde bozulmaya başladığı tespit edilmiştir.

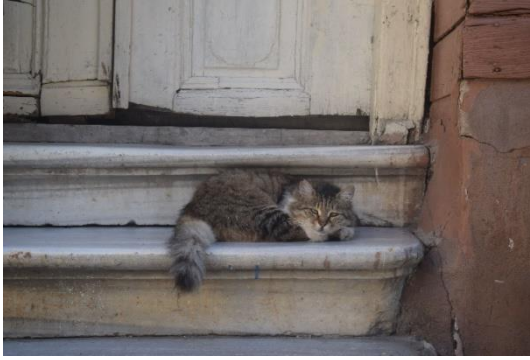
**Malzeme Hasarları:** Kültür mirası yapıların inşasında kullanılan doğal malzemeler düzenli bakımları yapılmadığı takdirde zamanın etkisiyle kendiliğinden oluşan yorulmalar karşısında dayanıksız hale gelirler. Salihpaşa Caddesi üzerindeki yapıların büyük bir kısmının cephe kaplamaları ile kapı ve pencere doğramaları ahşap malzemedendir. Aktif kullanılmasına rağmen, bakım eksikliği nedeniyle konutlardan bazılarının cephelerindeki ahşap malzemenin atmosferik etkilerin de katkısıyla bozulduğu gözlemlenmiştir. (Yapı No: 1, 2, 4, 5, 7, 15, 20, 22 ve 29) (Şekil 4.42) Bununla birlikte mermer malzemedен merdiven basamakları gibi devamlı insan sirkülasyonuna maruz kalan yapı elemanlarında deformasyon tespit edilmiştir. (Şekil 4.41)

**Şekil 4.41** 1019 ada 20 parseldeki konutun mermer merdiven basamaklarında ve ahşap kapısında aşınma, Yapı No: 26 (Güzelaydın, 2021)

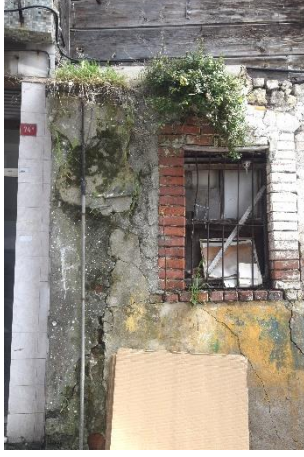
**Şekil 4.43** 2198 ada 1 parseldeki konutun cephesinde bitki oluşumu, Yapı No: 06 (Güzelaydın, 2022)

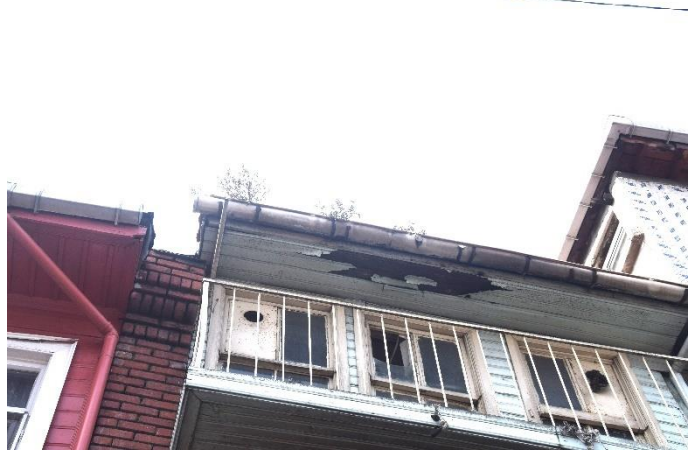
**Şekil 4.44** 2186 ada 26 parseldeki konutun çatı oluklarında bitki oluşumu, Yapı No: 19 (Güzelaydın, 2022)

Mantar ve bakteri, su yalıtımları uygun şekilde yapılmayan yapılarda sıklıkla gözlemlenen bir hasar nedenidir. Ahşap cephe kaplaması düzenli aralıklarla ve uygun malzeme ile sıvı iletilimsiz hale getirilmediği takdirde malzemede zaman içinde mantar ve bakteri artışı görülür ve bunlar uzun süreçte çürümeye yol açarlar. Bunun yanında cephe üzerindeki suyun doğru şekilde tahliye edilmemesinden kaynaklı bitki oluşumları da gözlemlenmektedir. Bitkilenme sıklıkla yapının zemin ile birleştiği kotta ya da hayvanlar aracılığıyla taşınan tohumların kolaylıkla köklenebilecekleri derz araları ya da çatı olukları gibi noktalarda oluşur. Bitkinlenme ilk tespit edildiğinde önüne geçilmediği takdirde yapıda çatlaklara ve parça kopmalarına yol açabilir. Salihpaşa Caddesi üzerindeki 6 numaralı yapıda bitki oluşumunun kagir cephe duvarında çatlağa yol açtığı ve 19 numaralı yapıda da çatı oluklarının tıkalı olması nedeniyle suyun tahliye edilememesinden kaynaklı bitki oluşumları görülmektedir.

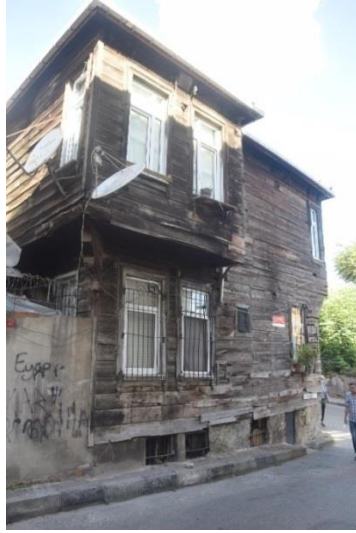
No: 1, 2, 4, 5, 7, 15, 20, 22 ve 23) bakımsızlık nedeniyle orta ya da kötü durumda olduğu gözlemlenmiştir. (Şekil 4.45, Şekil 4.46 ve Şekil 4.47) Konutların cephelerinde çok sayıda “yama” niteliğinde müdahale bulunmaktadır. Fakat, aktif kullanımda olan konutlarda ciddi bir cephe hasarı görülmemiştir. Su ve nem kaynaklı hasarlardan kaçınılması için gerekli olan yağmur suyu iniş boruları ve çatı oluklarının muhdes dahi olsa çoğunlukla işlevlerini yerine getirdiği gözlemlenmiştir. Fatih Belediyesi tarafından sağlıklılaştırma çalışması kapsamında seçilen yapıların cephelerinde yürütülmüş onarım çalışmalarından sonra yapı sorumlularının cephenin bakımı ile ilgili süreçlere özen gösterdiği ve cephelerin hala iyi durumda olduğu tespit edilmiştir.

**Şekil 4.45** 2197 ada 17 parseldeki yapıda bakımsızlık nedeniyle cephe kaplamasında bozulma, Yapı No: 01 (Güzelaydın, 2021)

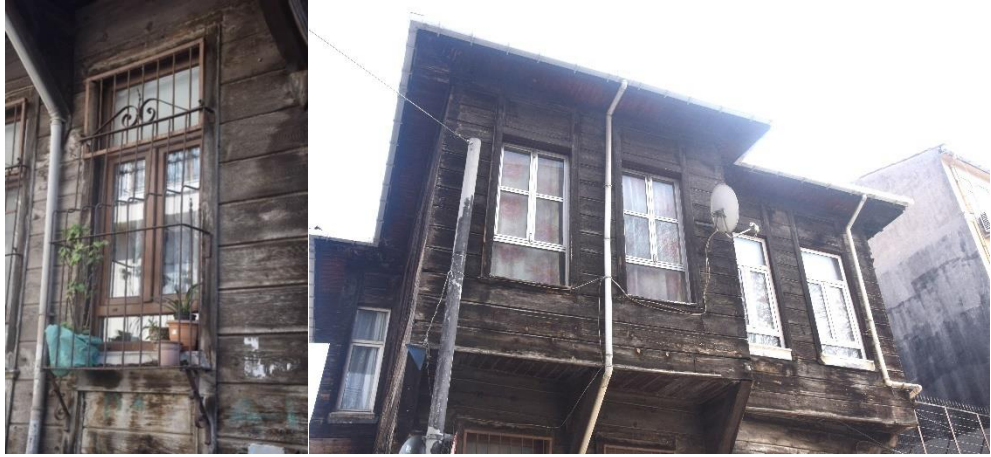
**Şekil 4.60** 1021 ada 12 parseldeki konutun değiştirilen zemin ve 1. kat doğramaları, Yapı No: 07  
(Güzelaydın, 2022)

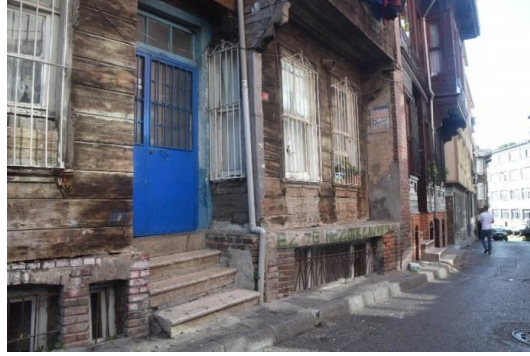
**Şekil 4.61** Muhdes çelik kapı ve PVC yağmur suyu iniş borusu, Yapı No: 02 (Güzelaydın, 2022)

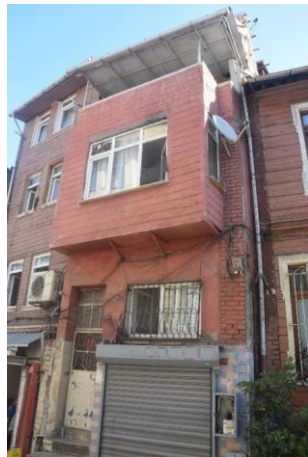
Niteliksiz malzeme müdahalelerine yönelik en sık karşılaşılan örneklerden biri konut sorumlularının özgün doğramalarını, modern doğramalar ile değiştirmeleridir. Düzenli bakım yapılmadığı takdirde kullanımda güçlük yaratan ve yalıtım sorunlarına yol açabilen ahşap malzeme, PVC ya da alüminyum gibi modern malzemeler ile değiştirildiğinde de yapıdaki hava sirkülasyonu engellenerek iç mekanda nem artışı yaşanmakta ve kullanılan doğal malzemede yeni hasarlar oluşmaktadır. İncelenen geleneksel konut yapılarında da sıklıkla kapı ve pencere doğramalarının PVC ya da metal malzemeden yeni doğramalar ile, özgün çatı oluklarının ve yağmur suyu iniş borularının PVC malzeme ile değiştirildiği gözlemlenmiştir. (Şekil 4.60 ve Şekil 4.61) Bunun yanında cephe kaplamaları ve çatı örtülerinde de onarım için sıklıkla niteliksiz malzeme kullanılmıştır. (Şekil 4.62 ve Şekil 4.63)

**Şekil 4.62** 1019 ada 21 parseldeki konutun cephesinde niteliksiz müdahaleler, Yapı No: 24 (Güzelaydın, 2022)
