**Restorasyon Sorunları Çerçevesinde
Nuruosmaniye Camii**

Nuruosmaniye Mosque Within the Frame of the Restoration Problems

Sait Durak | *Rest. Mimar, Nuruosmaniye Camii Şantiye Şefi*

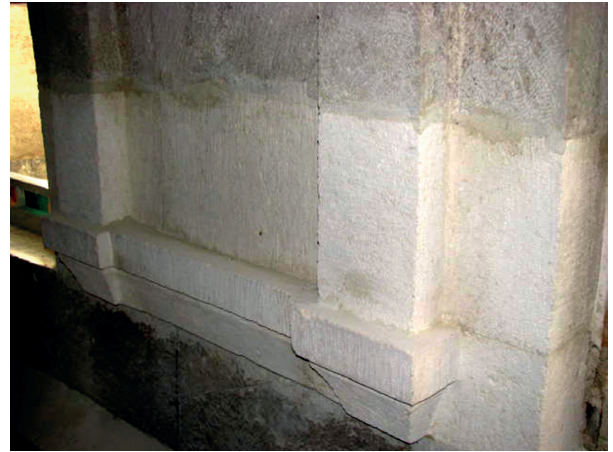
Fotoğraf 3. Cami içindeki taş yüzeylerden ayrımtı

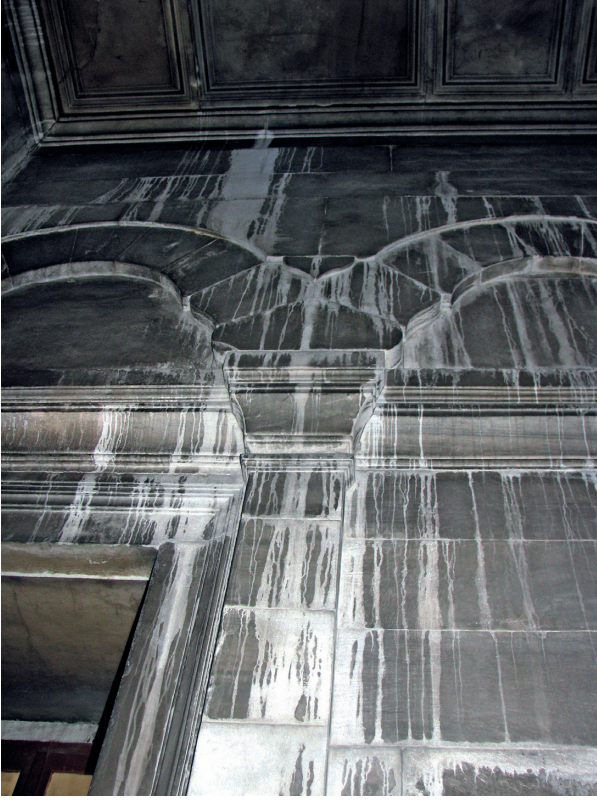
mermer döşemenin su sızdırması, bodrum katın su alma nedenleri olarak tespit edilmiştir. Buna bağlı olarak iç mekanda, havalandırma pencerelerin kapalı olması nedeniyle içeride hapis olmuş aşırı nem ve rutubet nefes almaz bir haldeydi. Hatta bu nedenlerden dolayı cami bodrumunda mantarlar, kalker ve sarkıtlar oluşmuştu. Cami bodrumu, İstanbul'un göbeğindeki bir caminin bodrum katından ziyade bir dağ mağarası görünümündeydi. Kısaca, cami hem alttan hem üstten su ve buna bağlı olarak oluşmuş aşırı rutubet ile kumpasa alınmış durumdaydı. Bodrumdaki sorunu çözmek için önce molozlar dışarı

Fotoğraf 4. Duvar yüzeyindeki tuzlanma

çıkartılarak, balçık tutmuş zemin temizlenmiştir. Havalandırma amaçlı açılan, ancak kapalı durumdaki pencere-ler işler hale getirilmiştir. Su depolarından gelen su da engellenmiştir. Kalker ve sarkıtlar oluşmuş kirli duvarlar, sulu mikro kumlama yöntemi ile temizlenerek, kirden arındırılmıştır.

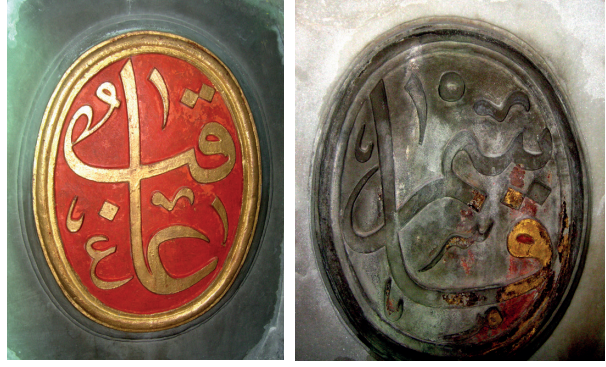
Fotoğraf 6. Madalyon içindeki yazılardan restorasyon öncesi ve sonrasına ait iki örnek

Kapalıçarşı yangınlarından etkilenmiş olan caminin tamamında is ve kirden oluşmuş siyah bir kir tabakası mevcuttu. Yine uygun görülen garnet kullanılarak mikro kumlama yöntemi ile bu kir temizlenmiştir.

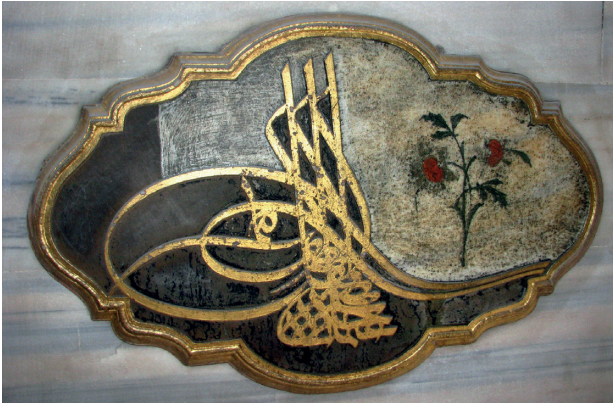
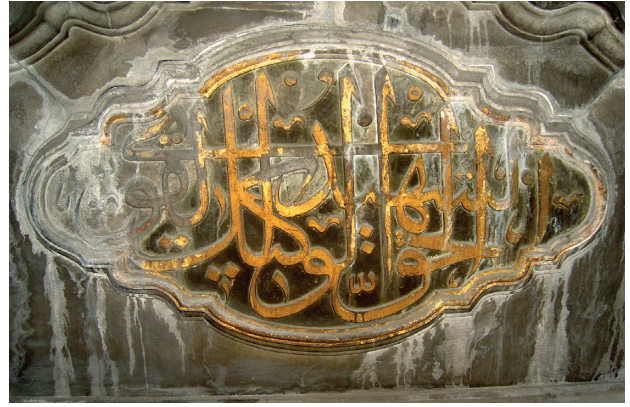
Fotoğraf 7. Yazılardaki kirlenme ve tuzlanma

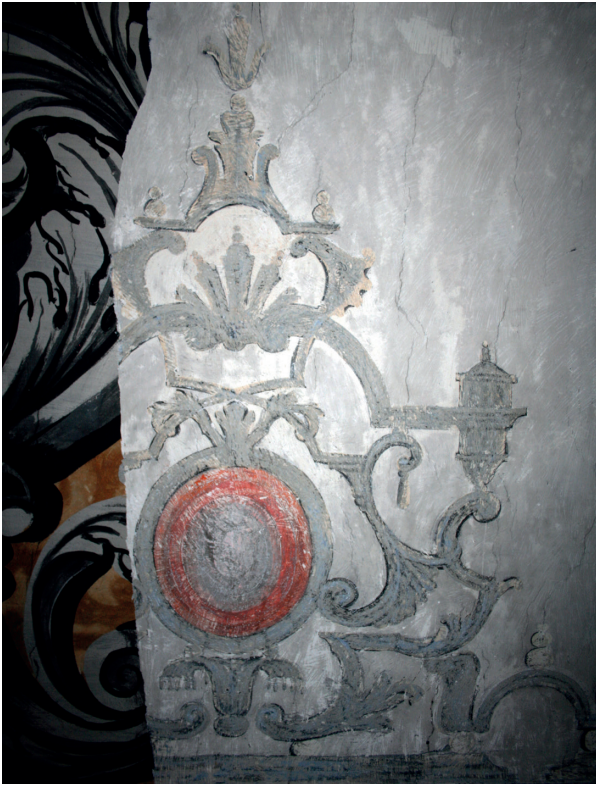
Fotoğraf 8. Raspa yapıldığında ortaya çıkan özgün kalemşisine örnek

Harim içerisinde iskele ile ulaşılabilen aslan göğsü ve beden duvarları yüzeyinde çimentolu sıva tespit edilmiş ve bu sıvalar raspa edilmiştir. Belirli bölgelerde yapılan kalem işi araştırma raspaları sonucu özgün kalem işine rastlanmış ve Bilim Kurulu kararı ile mevcut kalem işinden bir kısım bırakılmak kaydı ile cami tamamında kalem işi araştırma raspası yapılarak, orijinal kalem işi ortaya çıkarılmıştır.

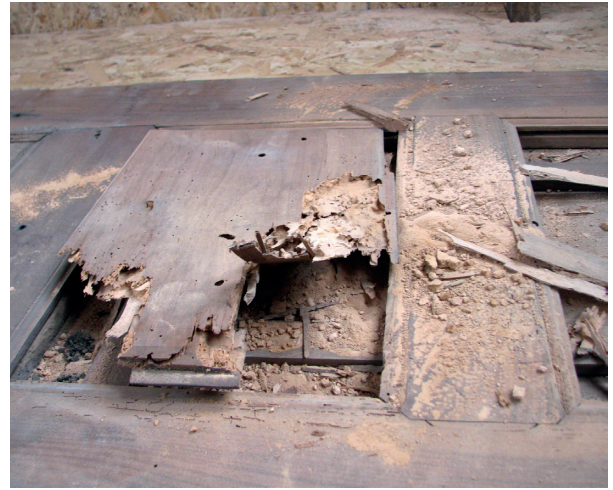
Fotoğraf 9. Ahşaptaki mantarlaşma, çürüme ve böceklenmeye örnek

le temizlenmiştir. Temizleme sonucunda ortaya çıkan mantarlaşmış ve çürümüş kısımlar kesilerek, bunların yüzeyden ayrışması sağlanmıştır. Yerine, kendi malzemesinden parçalar eklenmiştir. Kurt deliklerine ise paraloid B72 enjekte edilerek, bu kısımlar sağlamlaştırılmıştır. Bu kapı ve pencere kapakları fümigasyon yöntemi ile mevcut böceklerle ve daha sonra oluşabilecek böceklenmeye karşı ilaçlanmış ve buna ek olarak gomalak cila ile orijinal hale getirilmişlerdir.
