**İŞLEV DEĞİŞİKLİĞİNİN TARİHİ HAMAM
YAPILARI ÜZERİNDEKİ ETKİ VE SORUNLARI:
ÜSKÜDAR YEŞİL DİREKLİ HAMAM ÖRNEĞİ**

YÜKSEK LİSANS TEZİ

ŞULE YILDIRIM

İSTANBUL 2021

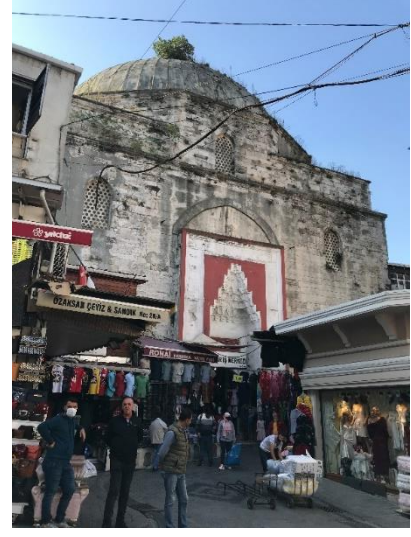
Fotoğraf 57: Mahmut Paşa Hamamı Doğu Cephesi (Ş.Y.2020)

Restorasyonu tamamlanmış hamamın dış cephesine yönelik herhangi bir çalışma düşünülmemiş ve uygulanmamıştır. Hamam taşıyıcı sisteminin sağlıklılaştırılması, cephelerinde bulunan; yatay deformasyonlar, strüktürel ve kılcal çatlaklar, kesme taş dokusunda oluşan malzeme kaybı-kırılma-kopma ve aşınmalar, derzlerdeki boşalmalar, rutubetlenme ve kararmalar, bitkisel oluşumlar ve yosunlanma, niteliksiz onarımlar, muhdes sıvalar ve yüzey kirlenmelerine yönelik bir restorasyon çalışması yapılmamıştır. Paslanan ve yıpranan kurşun kaplamalar değiştirilmemiştir.

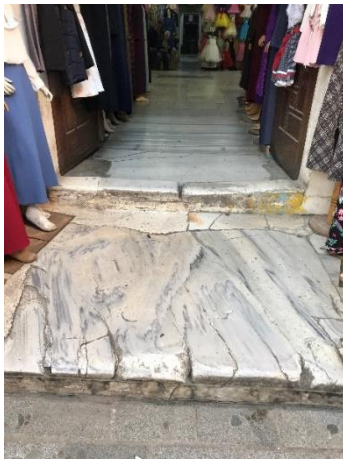
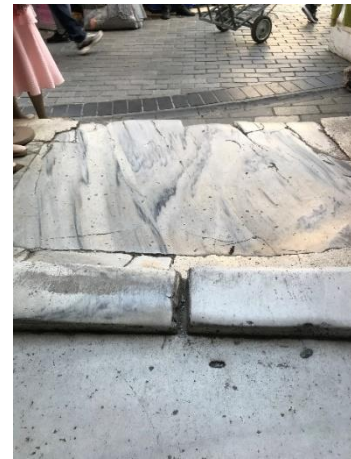
Hamamın girişinde bulunan ve oldukça gösterişli olan taç kapısı, hamam mimarisine ve dokusuna aykırı kırmızı, beyaz renginde boyanmıştır.

Fotoğraf 58: Mahmut Paşa Hamamı Giriş Kapısı Basamak Ve Eşiği (Ş.Y.2020)

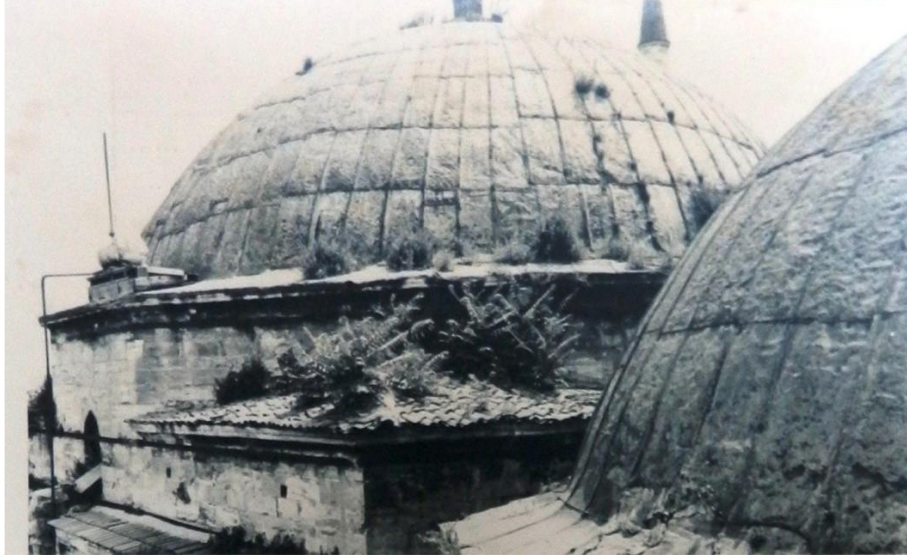
Fotoğraf 67: Tahtakale Hamamı Soyunmalık Kubbelerinde Oluşan Fiziksel ve Biyolojik Sorunlar (K.V.K.K. Arşivi, EK-3[4])

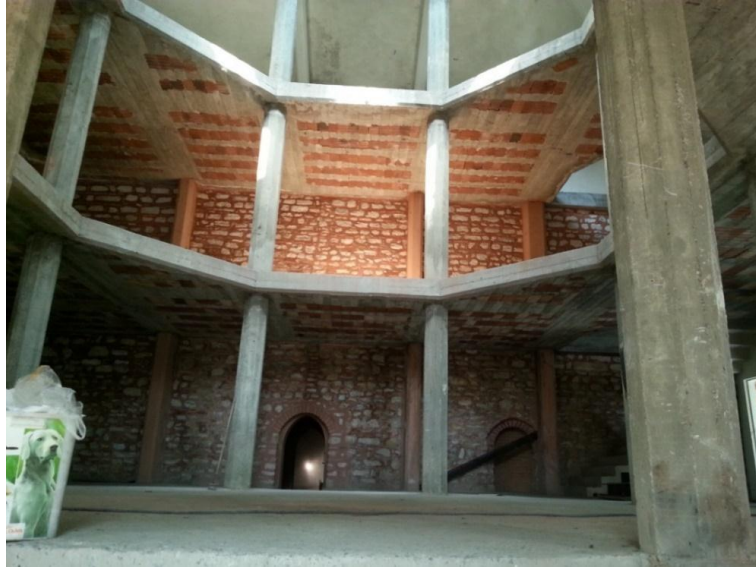
Fotoğraf 114: Ağa Hamamı Erkekler Soyunmalık Bölümü Betonarme Katlar 2015
(Zarbakhsh)

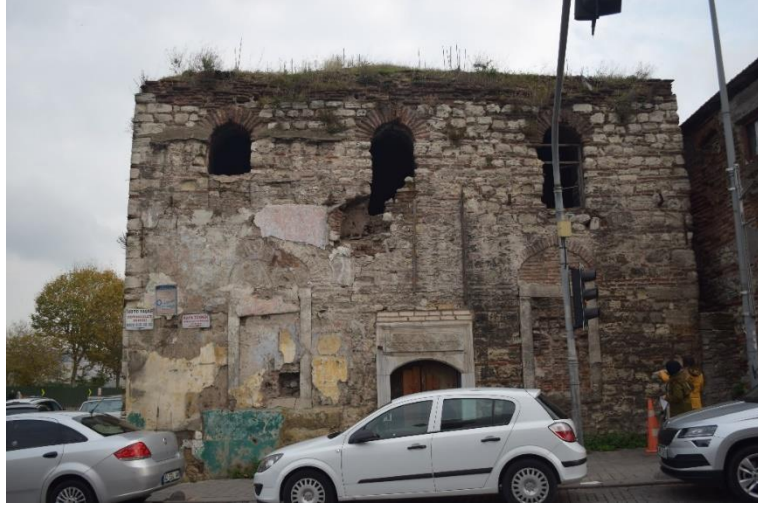
Fotoğraf 154: Ayakapı Hamamı Batı Cehesinden Kaldırılan Ek Yapının Hasarları
(Ş.Y.2020)

20.yy sonlarında yapının batı cephesi kuzey yönünde cepheye birleşik alüminyum kaplamalı ek bir yapı yapılmış ve akü bayisi olarak kullanılmıştı. Günümüzde kaldırılmış olan bu ek yapı, yapının özgün duvarına oldukça büyük hasarlar vermiş. Zaten harap halde olan durumu daha da kötüye götürmüştür.

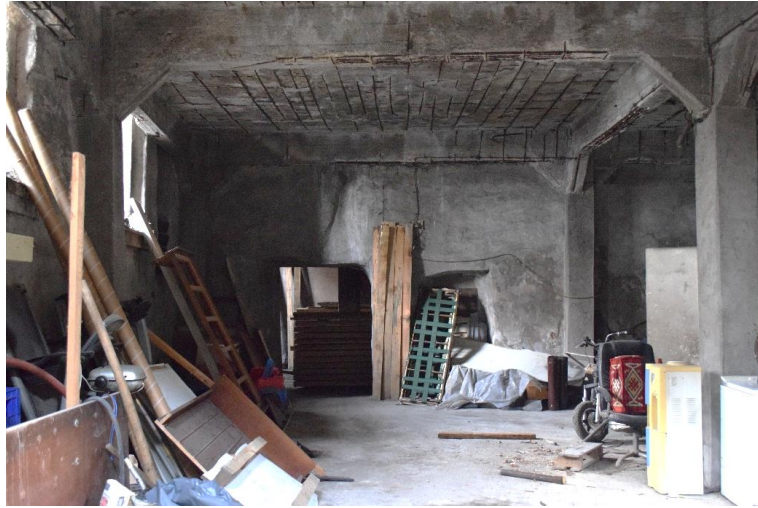
Fotoğraf 155: Ayakapı Hamamı Kuzey Soyunmalık Ek Betonarme Döşeme
(Ş.Y.2020)

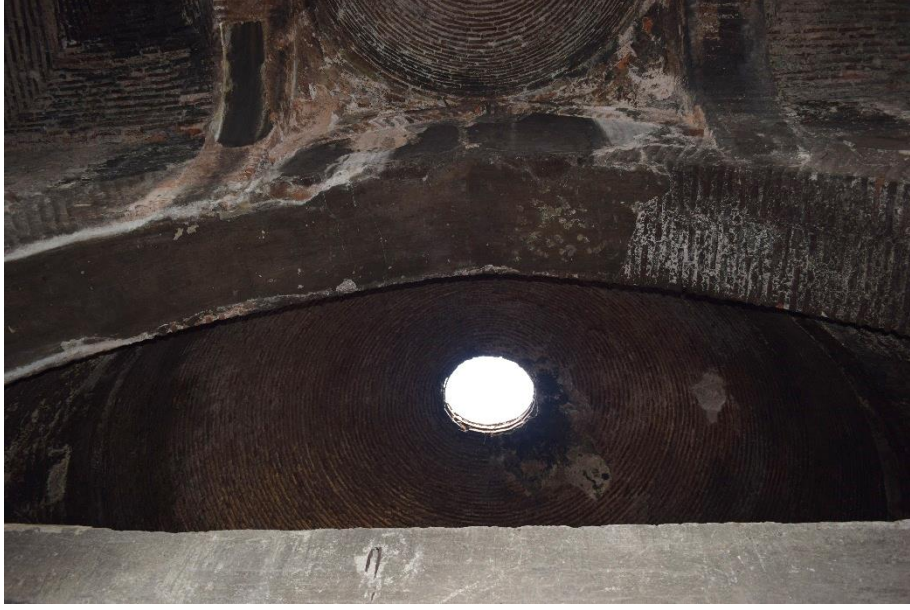
Fotoğraf 160: Ayakapı Hamamı Soyunmalık Kubbesi Yok Olan Aydınlık Feneri
(Ş.Y.2020)

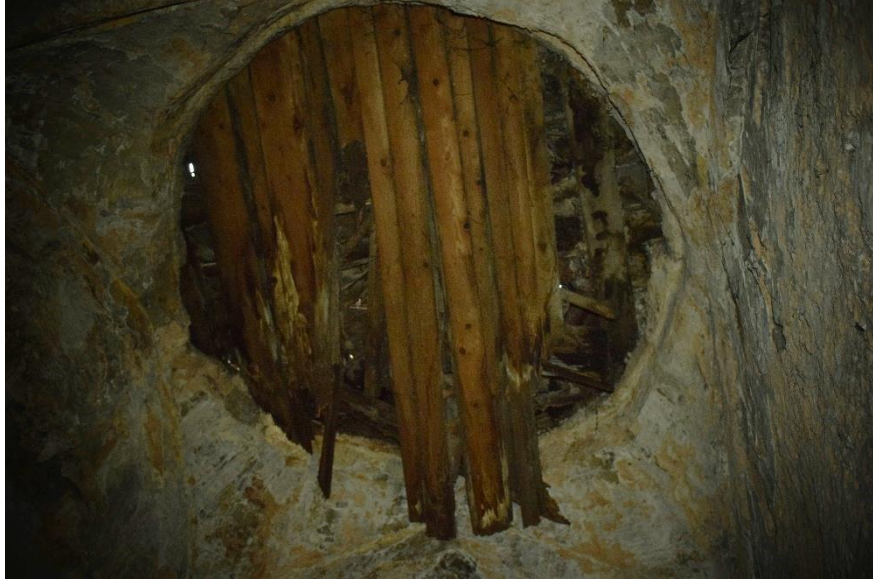
Fotoğraf 162: Ayakapı Hamamı Ilıklık Kapatılan Kubbe (Ş.Y.2020)

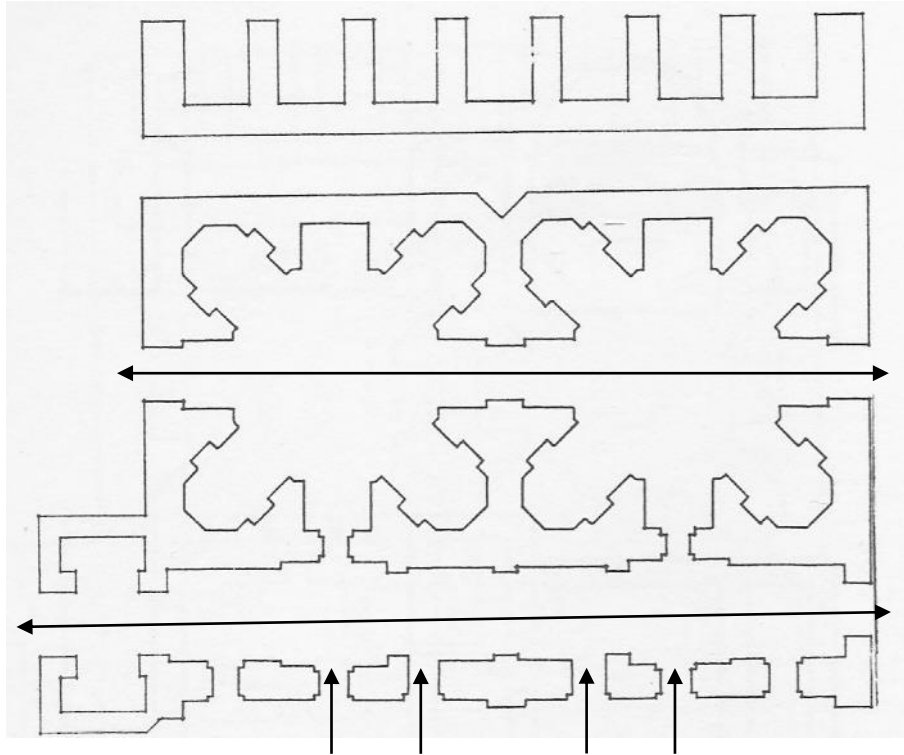
Şekil 43: Yeşil Direkli Hamam Restorasyon Sonrası Yıkılan Ilıklık Ve Sıcaklık Duvarları

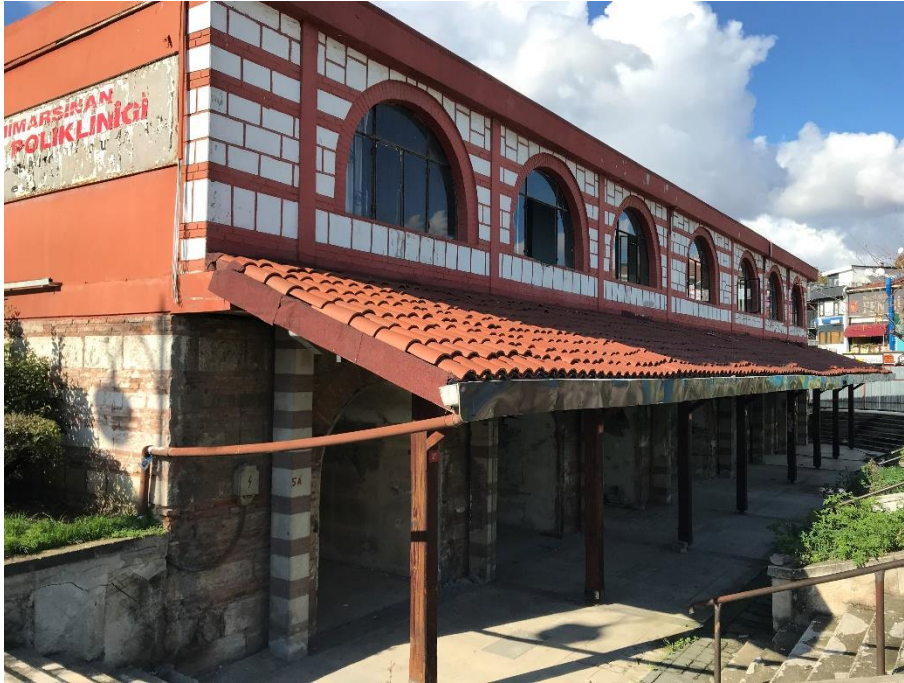
Fotoğraf 230: Yeşil Direkli Hamam Günümüz Taklit Cepheli Ek Yapısı (Ş.Y.2020)
Yapılan restorasyon çalışmaları ile külhan bölümü tonozlarının üzerine, hamam mimarisine kontrast malzeme ve formda iki katlı betonarme ek bir yapı yapılmıştır.

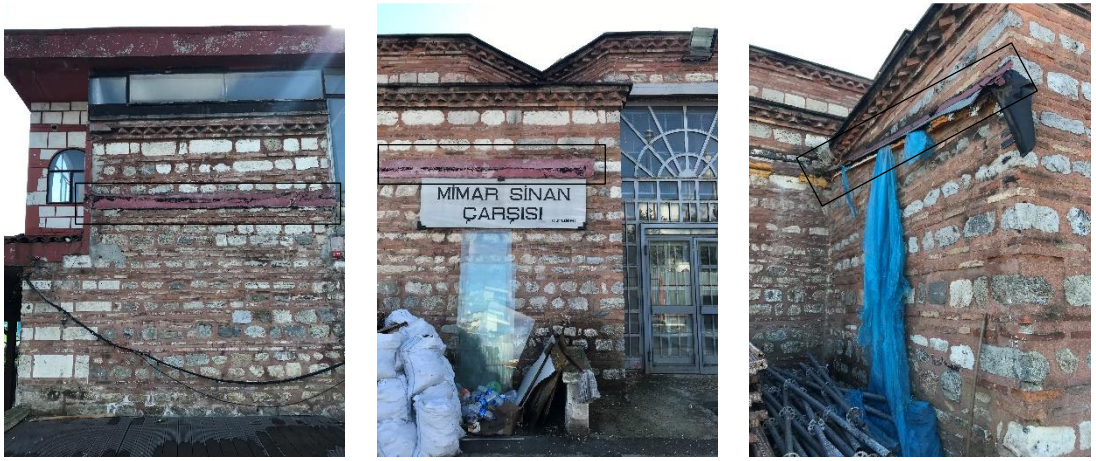
Fotoğraf 246: Yeşil Direkli Hamam Kuzey Cephesi Duvarında Kalan Tente İzleri (Ş.Y.2020)
