**İSTANBUL ERMENİ KİLİSELERİ MİMARİSİ VE
KORUMA SORUNLARI**

YÜKSEK LİSANS TEZİ

ÖYKÜ ÖZCAN

İSTANBUL, 2022

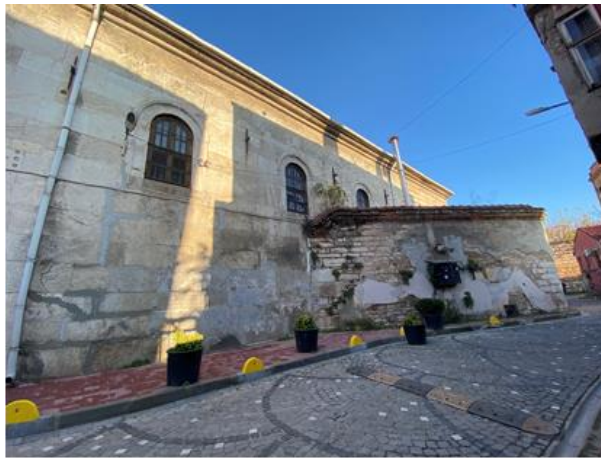
Balat Surp Hireşdagabet Ermeni Kilisesinin avluya giriş kapısı üzerinde ve yapının batı cephesinde bulunan mermer pencere sövelerinde çatlak görülmektedir. Yapının güney cephesinde, derz boşalmaları ve bitkilenme sorunu mevcuttur.

Şekil 5. 14 Balat Surp Hireşdagabet Kilisesi'nin güney cephesinde bulunan derz boşalmaları ve bitkilenme (Özcan 2021)

Surp Hıreşdagabet Ermeni Kilisesi için yapılan gözlemler ve araştırmalar sonucunda; Kilisenin yapısal ve malzeme sorunları olduğu tespit edilmiştir. Kilisenin güney cephesinde çimento ile yapılmış dolguların sökülmesi ve gerekirse taşa çürütme yöntemi uygulanması gerekmektedir. Bu cephede oluşan derz boşalmalarına, özgün yapıya uygun olacak şekilde harç takviyesi yapılmalıdır. Kilisenin avluya giriş kapısı üzerinde ve cephe duvarlarında oluşan kabuklaşma; mekanik ve kumlama yöntemi ile temizlenmelidir. Yüzeyde oluşan çatlaklar özgün yapıya uygun harç ile kapatılmalıdır. Yapının alt kotunda oluşan yosunlanmalar için, biyolojik yöntem uygulanmalıdır. Ayazmada oluşan islenme basınçlı su yardımı ile temizlenebilir. Surp Hıreşdagabet Ermeni Kilisesinin basit onarımlar görmesi ve temizlenmesi yapının korunması için gereklidir.

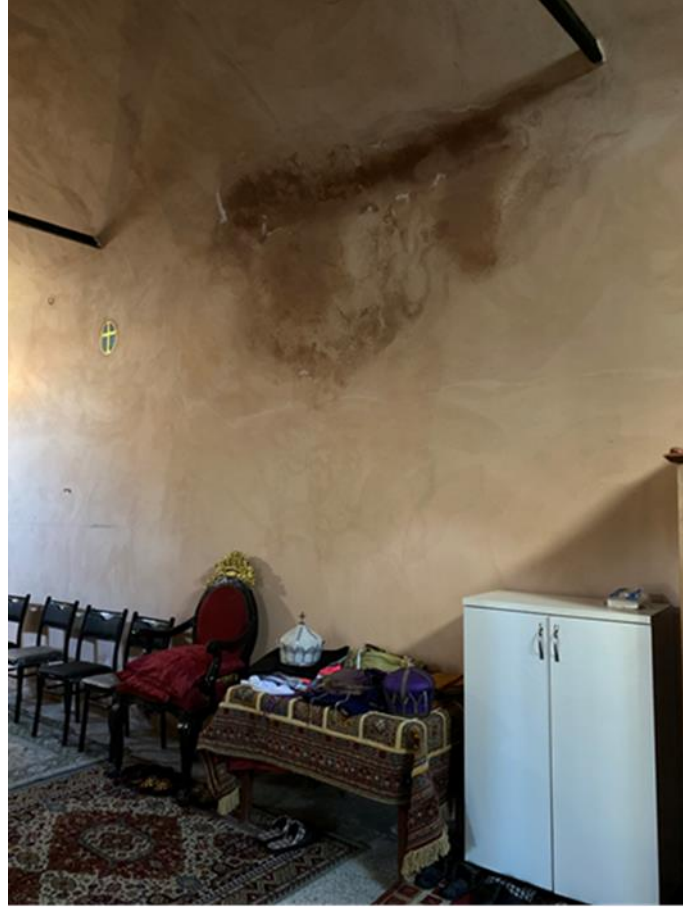
Şekil 5. 15 Balat Surp Hıreşdagabet Kilisesi'nin muganniler soyunma odası duvarında oluşan rutubetlenme (Özcan 2021)

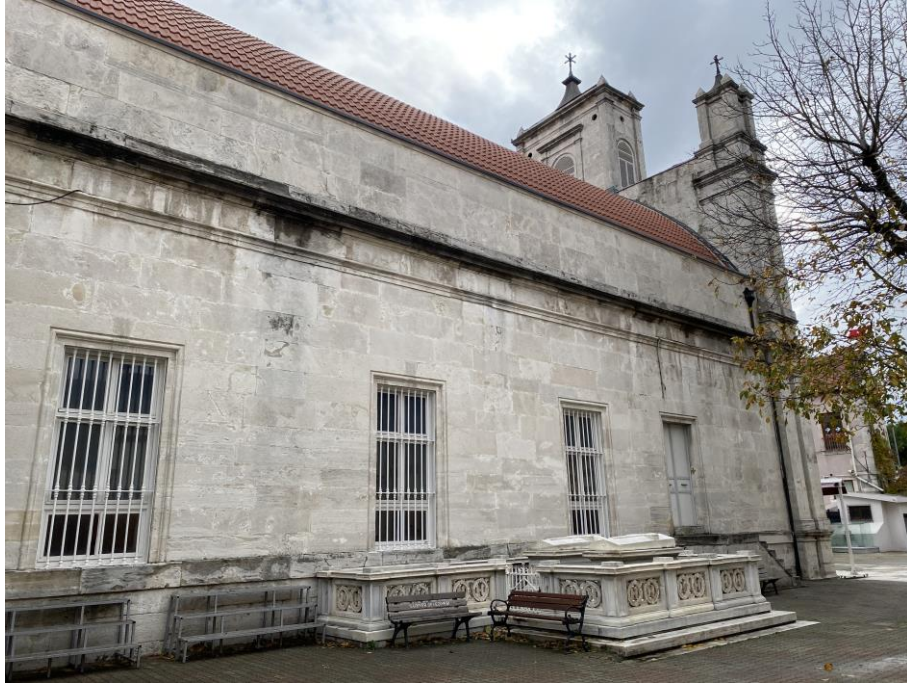
Kilisenin cephe duvarları üzerinde doğal nedenlerden kaynaklı olarak; siyah kabuk oluşumu, yağmur suyundan kaynaklı olarak yıkanmalar görülmektedir. Yapıda su ve atmosferik etkilere bağlı olarak biyolojik oluşumlar mevcuttur. Restorasyon sırasında cephe duvarları üzerinde bulunan çatlaklara uygulanan müdahalelerin, özgün yapıya uyum sağlamadığı görülmektedir.

Şekil 5. 28 Surp Kevork Ermeni Kilisesi'nin kuzey cephesinde bulunan siyah kabuk oluşumu ve yıkanmalar (Özcan, 2021)

Surp Kevork Ermeni Kilisesi için yapılan gözlemler ve araştırmalar sonucunda; Yapının malzeme sorunları olduğu görülmektedir. Kilisenin cephe duvarları üzerinde oluşan siyah kabuk oluşumu, kumlama yöntemiyle temizlenmelidir. Su ve atmosferik etkilerden kaynaklı olarak oluşan yosunlanma için, biyolojik yöntem kullanılmalıdır. Restorasyon sırasında cephe duvarları üzerinde bulunan çatlaklar, harç ile kapatılmış ancak kullanılan harç yapı ile uyum sağlamamıştır. Yapılan bazı dolguların ise dokusuz bırakıldığı gözlemlenmiştir. Bu nedenlerden ötürü uygulanan harcın sökülmesi ve yerine özgün yapıya uygun harç kullanılarak, çatlakların yeniden kapatılması gerekmektedir. Yapının basit onarımlar görmesi ve temizlenmesi korunarak geleceğe aktarılabilmesi için yeterlidir.

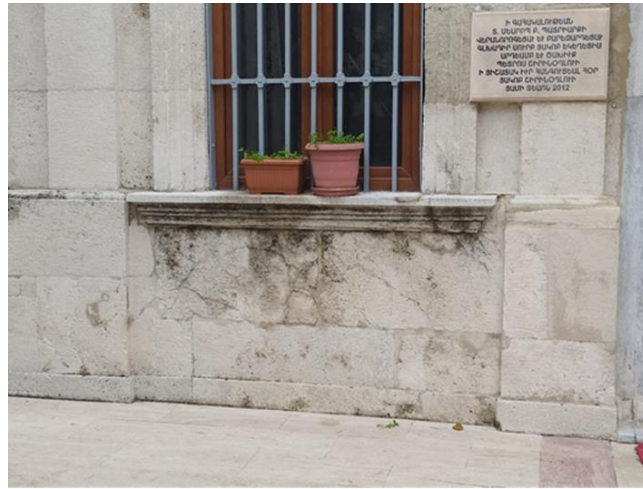
Surp Hagop Ermeni kilisesinin cephe duvarları üzerinde çatlaklar ve derz boşalmaları görülmektedir. İç mekanda ise, yapısal bir koruma sorununa rastlanmamıştır.

Şekil 5. 41 Surp Hagop Ermeni Kilisesi batı cephesi üzerinde bulunan çatlaklar. (Özcan, 2021)

Surp Hagop Ermeni Kilisesi için yapılan gözlemler ve araştırmalar sonucunda; 2012 yılında yapılan restorasyonun yapı için olumlu olduğu ancak; restorasyon sonrasında ortaya çıkan sorunlar nedeniyle, yapının basit onarımlar görmesi ve temizlenmesi gerektiği gözlemlenmiştir. Restorasyon sırasında kapatılan çatlaklar özgün yapıya uyum sağlamadığı için; sökülmeli ve yapıya uygun harç kullanılarak, çatlakların yeniden kapatılması gerekmektedir. Cephede oluşan derz boşalmaları için, özgün yapıya uygun olacak şekilde harç takviyesi sağlanmalıdır. Yapının cephe duvarları üzerinde oluşan kabuklaşma; kumlama yöntemiyle temizlenmelidir. Zemin kotunda ve cephe yüzeylerinde oluşan yosunlanma için, biyolojik yöntem uygulanmalıdır.

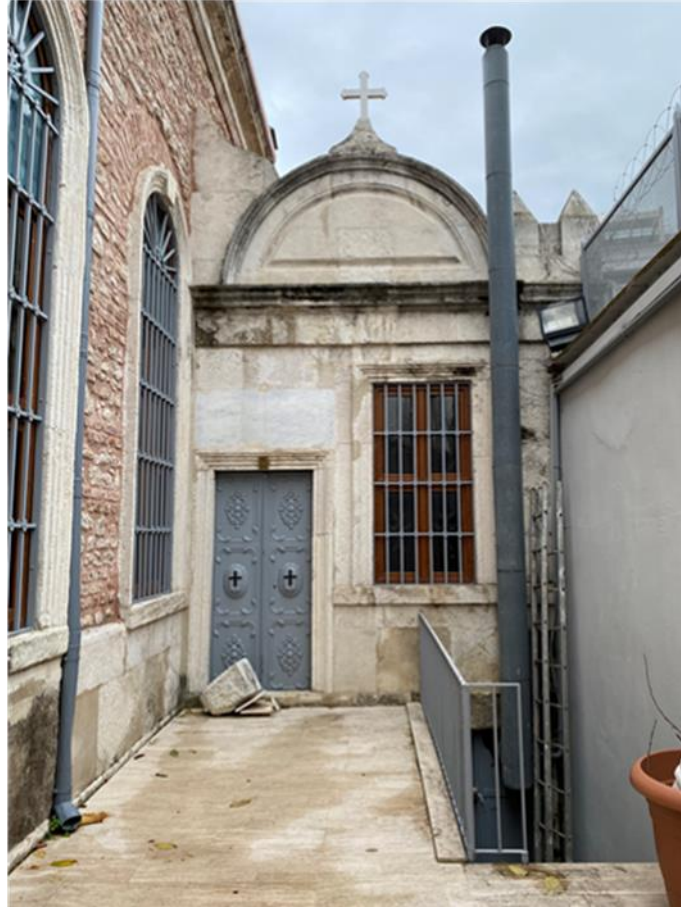
Kilisenin tüm cephe duvarları üzerinde doğal nedenlerden ve egzoz dumanından kaynaklı olarak siyah kabuk oluşumu, yağmur suyundan kaynaklı olarak yıkanmalar görülmektedir. Su ve atmosferik etkilere bağlı olarak, yapıda biyolojik oluşumlar mevcuttur. Cephe duvarları üzerinde bulunan çatlaklara, restorasyon sırasında uygun olmayan müdahaleler yapıldığı görülmektedir.

Şekil 5. 42 Surp Hagop Ermeni Kilisesi muganniler soyunma odası dış cephe üzerinde görülen yıkanmalar ve siyah kabuk oluşumu (Özcan, 2021)

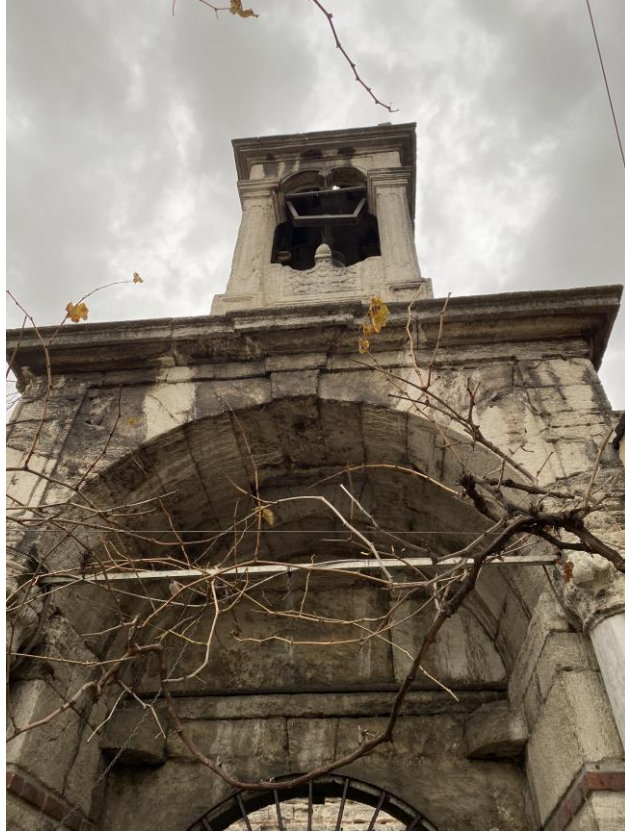
Surp Nigoğayos Ermeni Kilisesinin cephe duvarları ve çan kulesi üzerinde derz boşalmaları, çatlaklar, parça kopmaları ve bitkilenme görülmektedir.

Şekil 5. 55 Surp Nigoğayos Ermeni Kilisesi'nin çan kulesi üzerinde bulunan çatlak, derz boşalmaları, parça kopması ve siyah kabuk oluşumu (Özcan, 2021)

Surp Nigoğayos Ermeni Kilisesi için yapılan gözlemler ve araştırmalar sonucunda; yapısal ve malzeme sorunları olan kilisenin kapsamlı bir restorasyon görmesi gerektiği gözlemlenmiştir. Yüzeyde ve çan kulesinde oluşan çatlaklar için enjeksiyon yöntemi kullanılmalıdır. Kılcal ve orta derece olan çatlakların nedenleri kontrol edilerek uzmanları tarafından doğru yöntemler önerilmelidir. Cephe duvarları üzerindeki derz boşalmalarına uygulanan çimento, sökülerek yerine özgün yapıya uygun olacak şekilde harç takviyesi sağlanmalıdır. Duvar, yapısını kimyasal ve mekanik olarak bozan bitki oluşumlarından arındırılmalı daha sonra ilaçlanarak bitkilerin neden olduğu boşalmalar özgün harç malzeme ile doldurularak kapatılmalıdır. Yüzeyde oluşan siyah kabuk oluşumu için mekanik ve kontrollü kumlama yöntemi tercih edilmelidir.

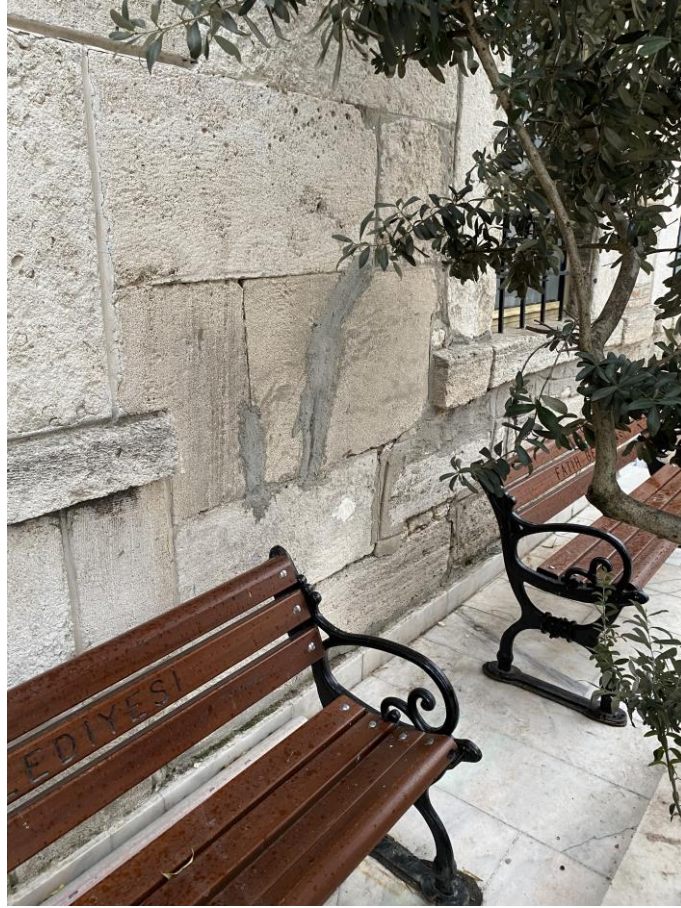
Şekil 5. 56 Surp Nigoğayos Ermeni Kilisesi'nin güney cephesi üzerinde bulunan çatlak üzerine çimento esaslı malzeme ile dolgu müdahalesi (Özcan, 2021)

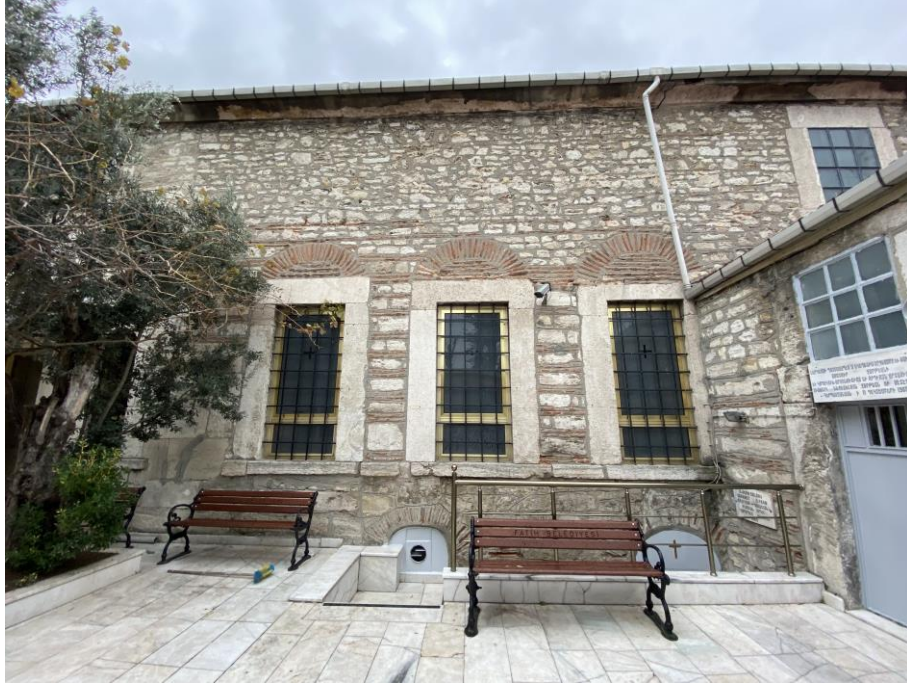
Cephe duvarları üzerinde; hava kirliliğinden ve egzoz dumanından kaynaklı olarak siyah kabuk oluşumu, yağmur suyundan kaynaklı olarak yıkanmalar görülmektedir. Yapının çeşitli noktalarında taş yüzeylerde oluşan çatlak üzerine, sıva ile müdahale edilmiştir. Cephe duvarları üzerinde oluşan derz boşlukları, çimento ile doldurularak özgün taş ve tuğla malzemenin üzerine taşırıldığı görülmektedir. Kilisenin güney cephesinde bulunan özgün kapı ve pencere sökülerek, yerine yapıya uygun olmayan alüminyum doğramalar takılmıştır.

Şekil 5. 57 Surp Nigoğayos Ermeni Kilisesi'nin güney cephesinde bulunan siyah kabuk oluşumu, yıkanmalar ve özgün yapıya uygun olmayan doğrama kullanımı (Özcan, 2021)

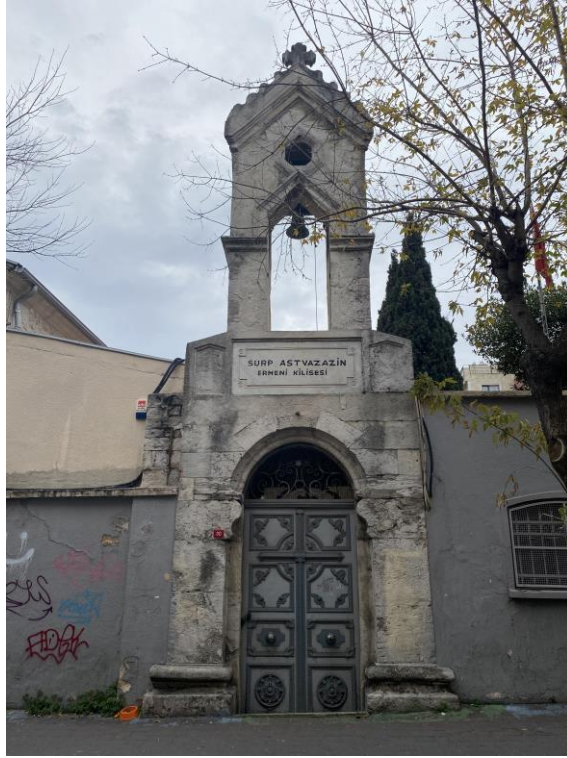
Surp Asdvadzadzin Ermeni Kilisesinin cephe duvarları üzerinde, kılcal çatlaklar mevcuttur. Çan kulesi üzerinde çatlak, parça kopması ve derz boşalmaları olduğu görülmektedir.

Şekil 5. 68 Kilisenin çan kulesi üzerinde görülen çatlak, aşınma, kabuklaşma ve bitkilenme (Özcan,2021)

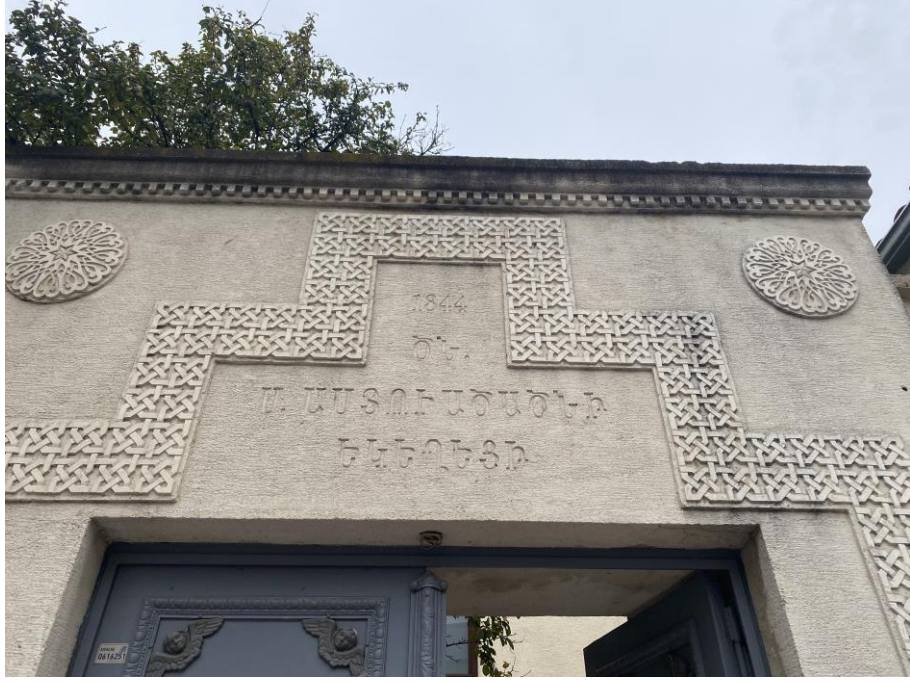
Şekil 5. 69 Surp Asdvadzadzin Kilisesi'nin avlusuna giriş kapısı üzerinde bulunan siyah kabuk oluşumu ve yıkanmalar (Özcan, 2021)

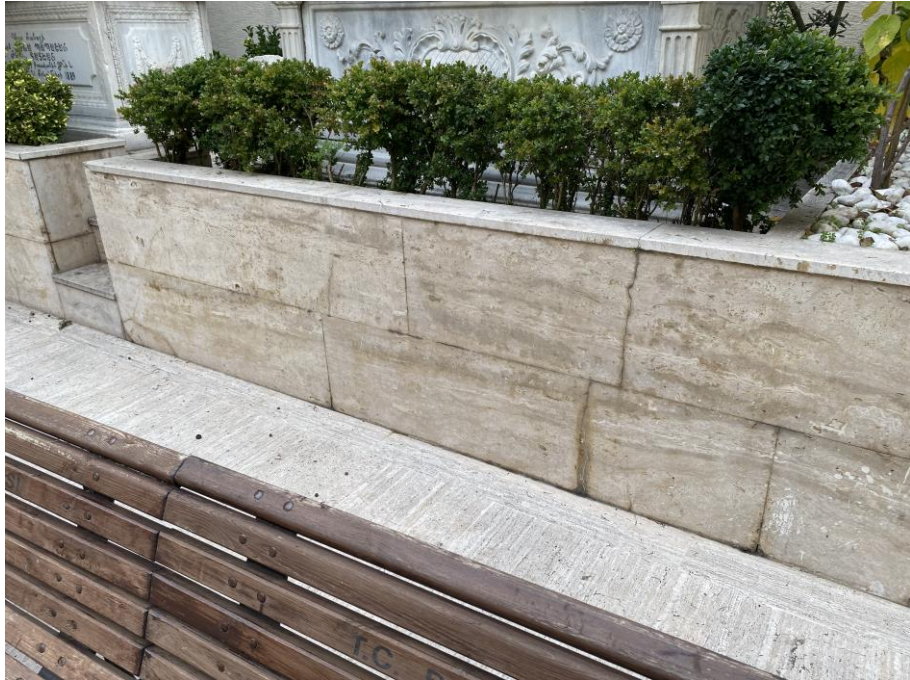
Şekil 5. 70 Surp Asdvadzadzin Kilisesi'nin mezarlık bölümünde bulunan traverten kaplamalar üzerinde oluşan çatlaklar (Özcan, 2021)

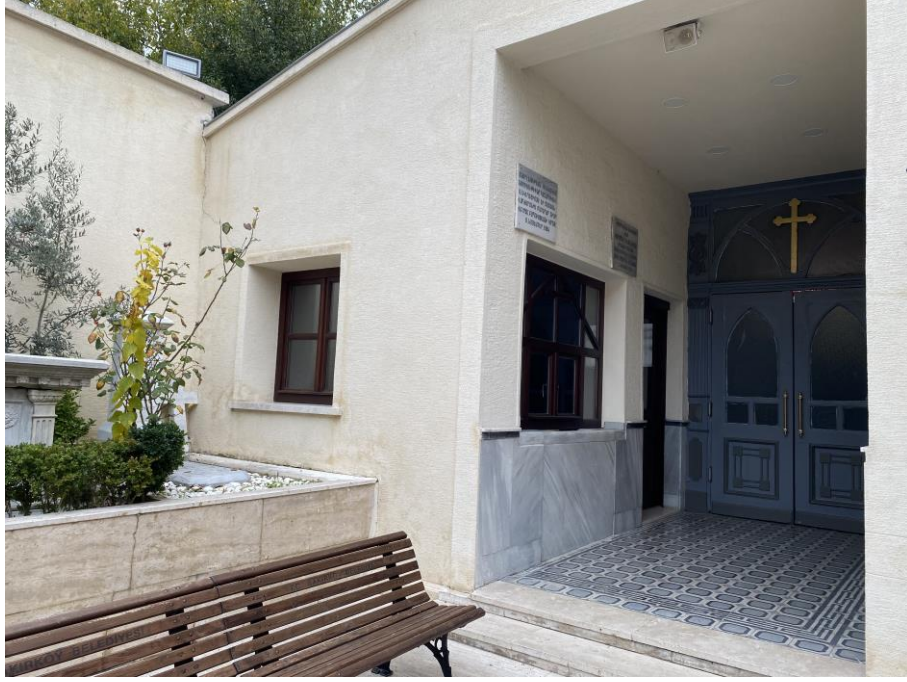
Şekil 5. 71 Surp Asdvadzadzin Kilisesi'nin mezarlık bölümünde oluşan rutubetlenme (Özcan, 2021)

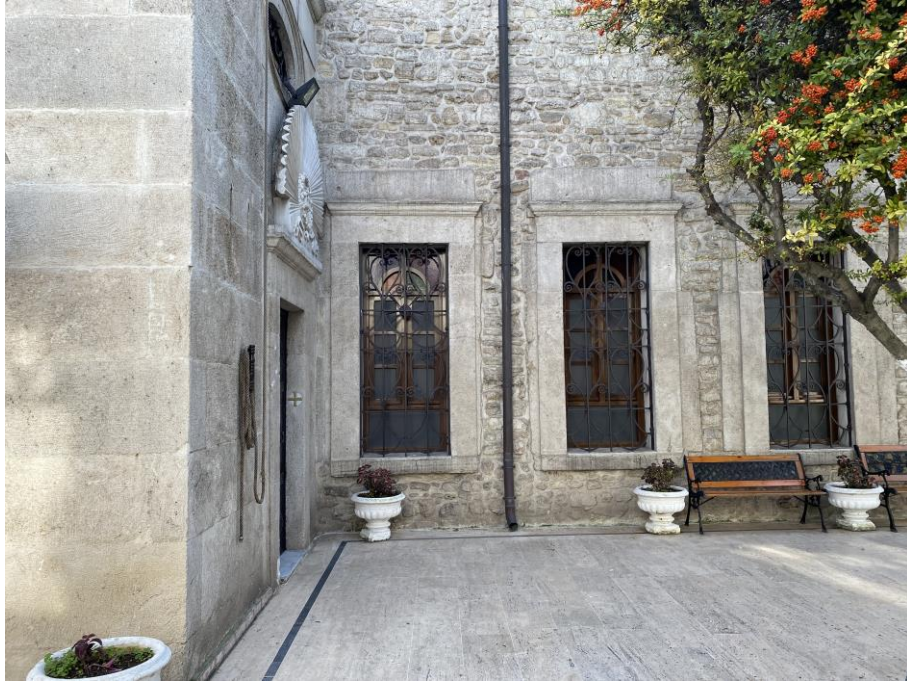
Surp Stepanos Ermeni Kilisesi'nin cephe duvarları üzerinde kılcal çatlaklar ve derz boşalmaları görülmektedir.

Şekil 5. 83 Surp Stepanos Kilisesi'nin cephe duvarı üzerinde oluşan derz boşalmaları (Özcan, 2021)

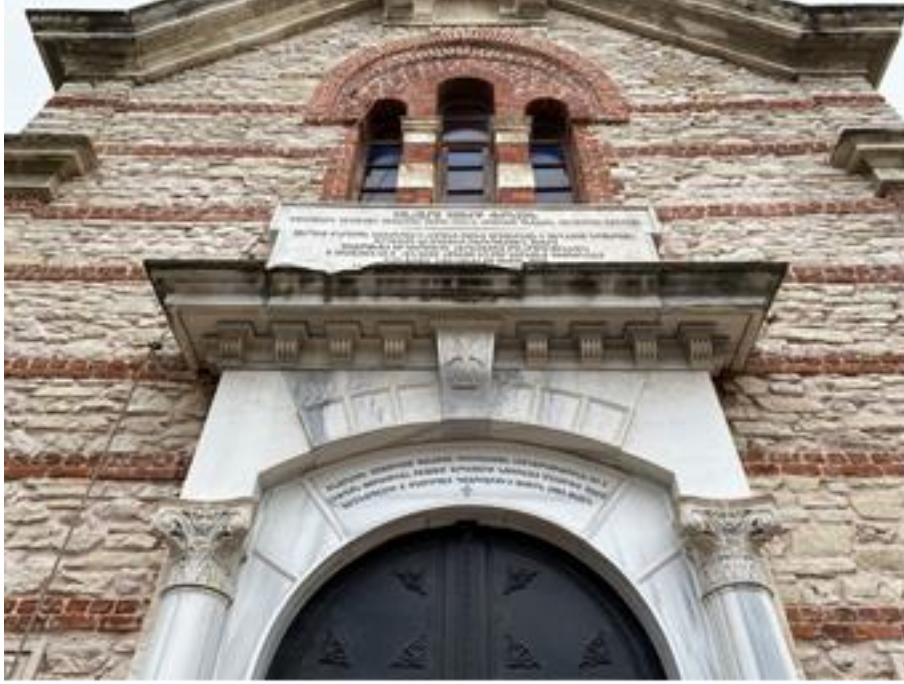
Surp Pırgiç Ermeni Kilisesinin cephe duvarları üzerinde, kılcal çatlaklar ve derz boşalmaları görülmektedir. Kilisenin ana giriş kapısı üzerinde parça kopması mevcuttur. İç mekanda ise yapısal koruma sorunu yoktur.

Şekil 5. 97 Surp Pırgiç Ermeni Kilisesi'nin ana giriş kapısı üzerindeki parça kopması (Özcan, 2022)

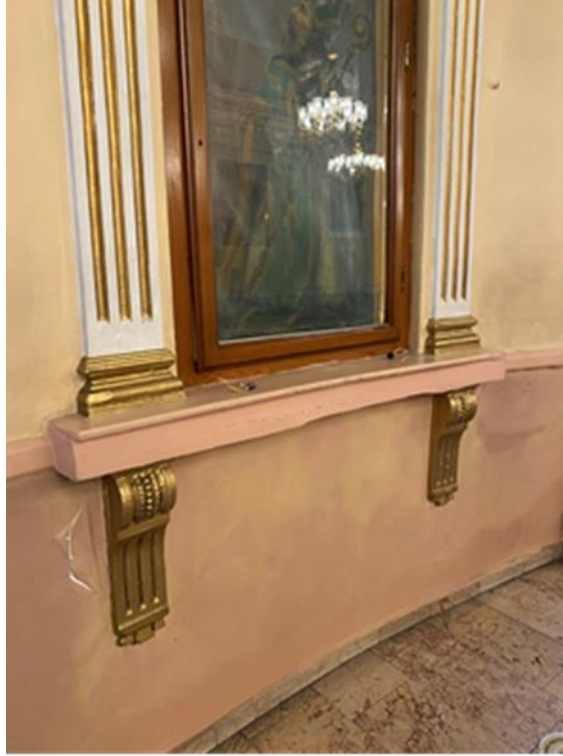
Feriköy Surp Vartanants Ermeni Kilisesinin cephe duvarları üzerinde ve iç mekanda çatlak oluşumu görülmektedir.

Şekil 5. 110 Surp Vartanants Kilisesi iç mekanda görülen çatlaklar (Özcan, 2021)

Surp Vartanants Ermeni Kilisesi için yapılan gözlemler ve araştırmalar sonucunda; Cephe duvarları üzerinde oluşan çatlakların kapatılması ve yüzeyde uygun olmayan sıva müdahalelerinin sökülüp, yeniden sıvanarak, yapının aslına uygun şekilde boyanması gerekmektedir. Cephe diplerinde oluşan yosunlanma için, biyolojik yöntem uygulanmalıdır. İç mekanda bulunan iklimlendirmenin yetersiz olduğu gözlemlenmiştir. Mum kullanımından kaynaklı oluşan islenme temizlenmelidir. Surp Vartanants Ermeni Kilisesi yapıda oluşan koruma sorunlardan ötürü, günümüzde (2021) restorasyona girmiş bulunmaktadır. Yapılan bu onarım ve temizlenme uygulaması, yapının korunarak geleceğe aktarılabilmesi için olumlu olacaktır.

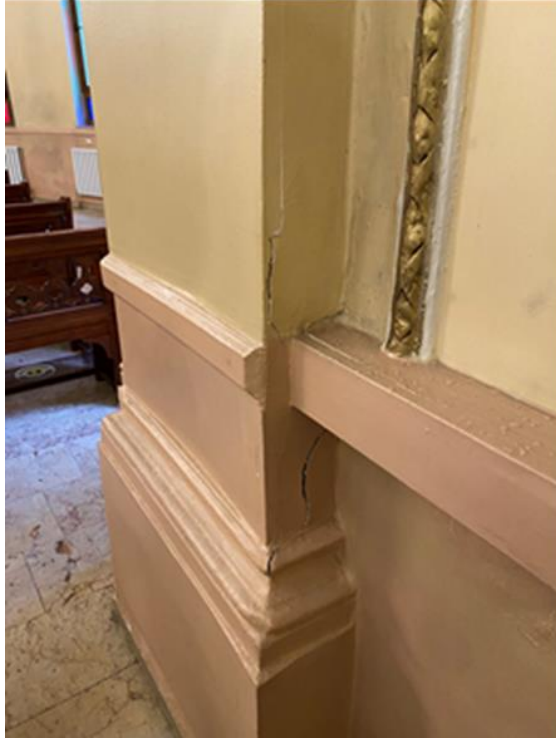
Kilisenin cephe duvarları üzerinde; hava kirliliğinden ve yağmur suyundan kaynaklı olarak, yüzey kirliliği görülmektedir. Cephe diplerinde zemin suyundan kaynaklı olarak, yosunlanma sorunu mevcuttur. Yapının çeşitli yerlerinde, çatlak üzerine sıva ile müdahale edildiği gözlemlenmiştir. Kilisenin kuzey ve güney cephelerinde boya kabarmaları, sıva dökülmeleri mevcuttur. İç mekanda ise; çeşitli noktalarda sıva çatlakları ve mum kullanımından ötürü, yüksek oranda islenme sorunu görülmektedir.

Şekil 5. 111 Surp Vartanants Ermeni Kilisesi sıva çatlakları (Özcan, 2021)

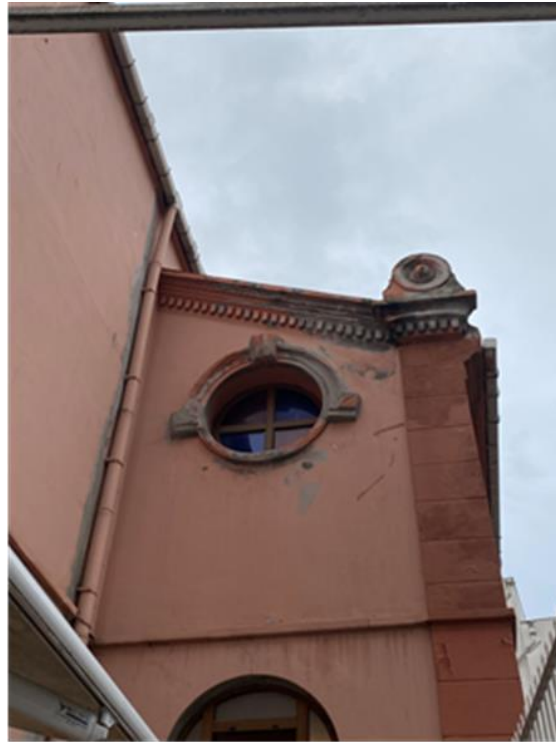
Şekil 5. 112 Cephe duvarı üzerinde sıva uygulaması (Özcan, 2021)

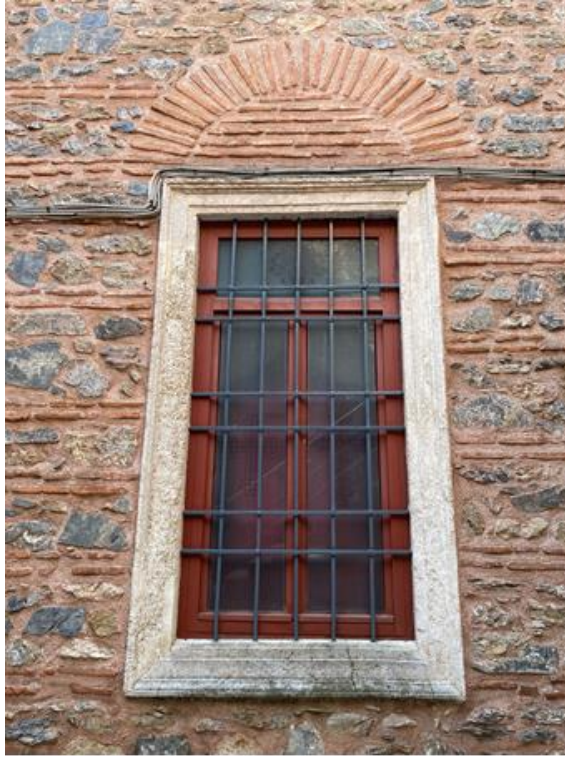
Şekil 5. 145 Surp Asdvadzadzin Ermeni Kilisesi pencere sövesinde bulunan çatlak (Özcan, 2022)

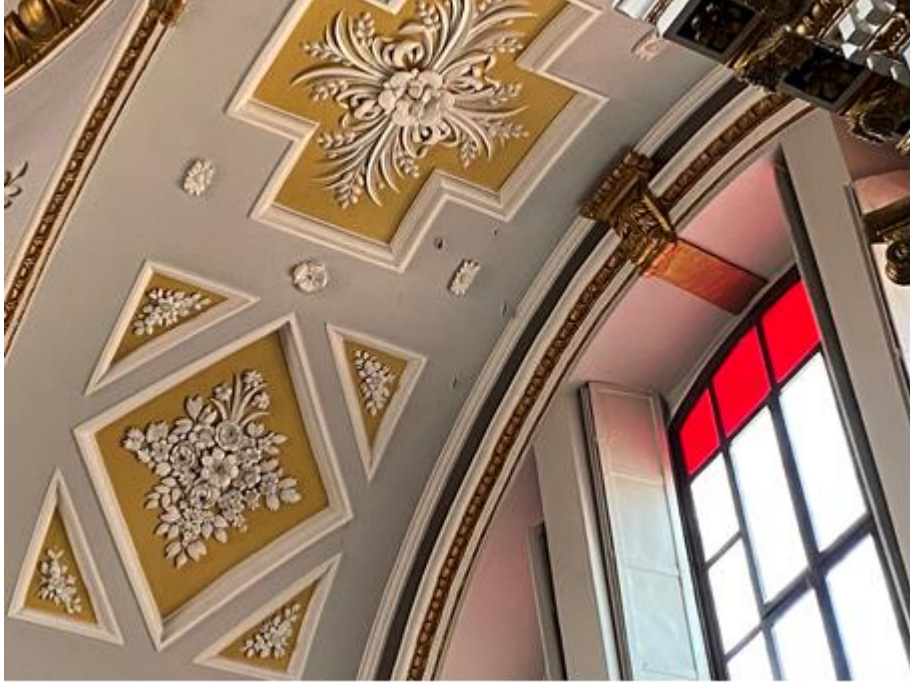
Şekil 5. 146 Kemer üzerinde bulunan sıva dökümleri (Özcan, 2022)

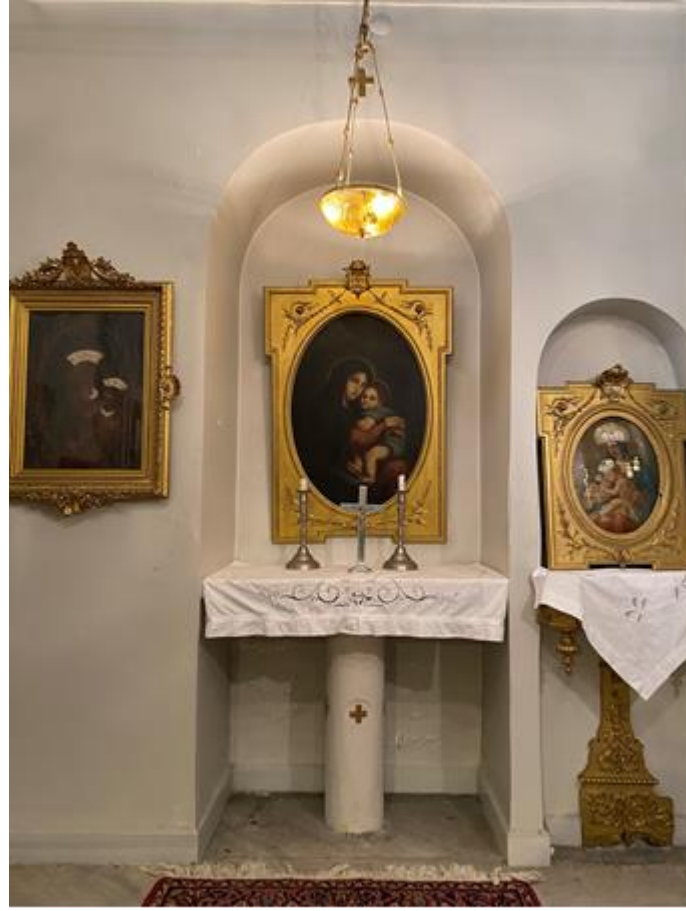
Şekil 5. 150 Surp Asdvadzadzin Ermeni Kilisesi'nin vaftiz odasında bulunan sıva dökülmeleri (Özcan, 2022)

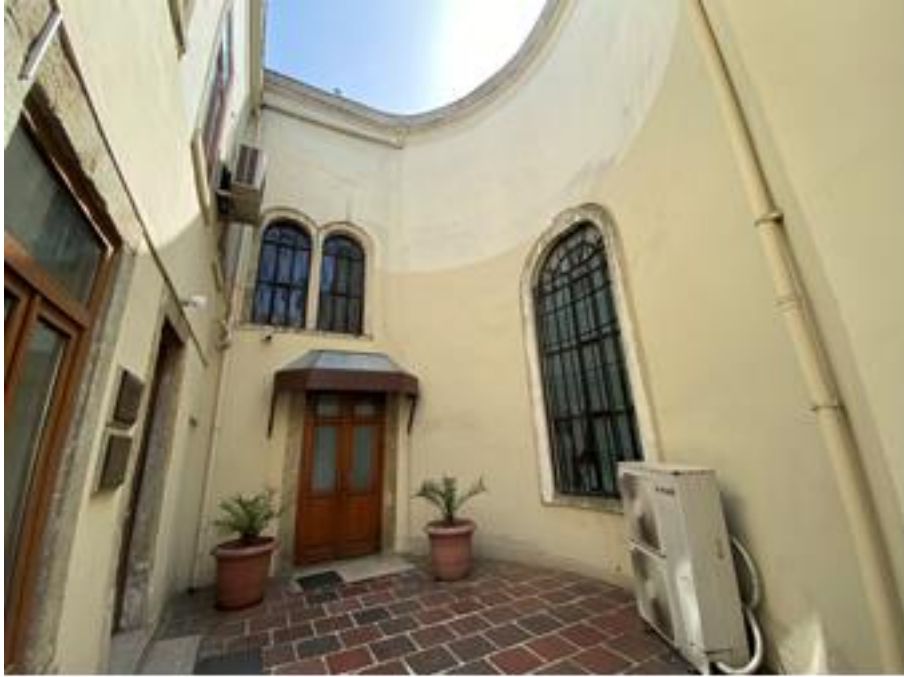
Şekil 5. 166 Surp Takavor Ermeni Kilisesi cephe duvarları üzerinde oluşan kılcal çatlaklar (Özcan, 2022)

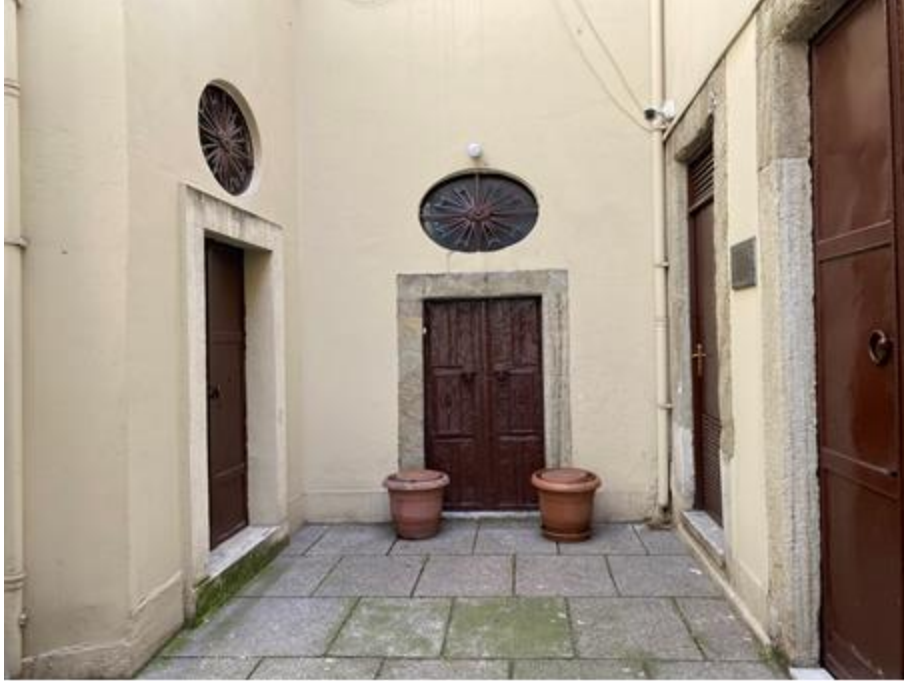
Şekil 5. 167 Surp Takavor Ermeni Kilisesi'nin cephe diplerinde ve zeminde oluşan yosunlanma (Özcan, 2022)

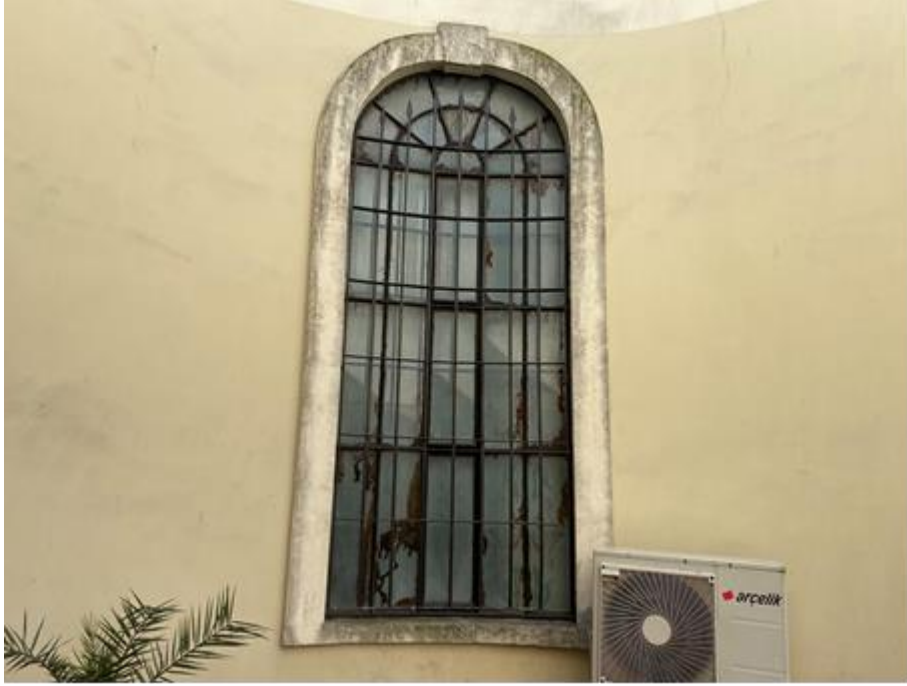
Şekil 5. 168 Surp Takavor Ermeni Kilisesi'nin pencere sövelerindeki yüzey kirliliği ve demir parmaklıklarında oluşan korozyon (Özcan, 2022)

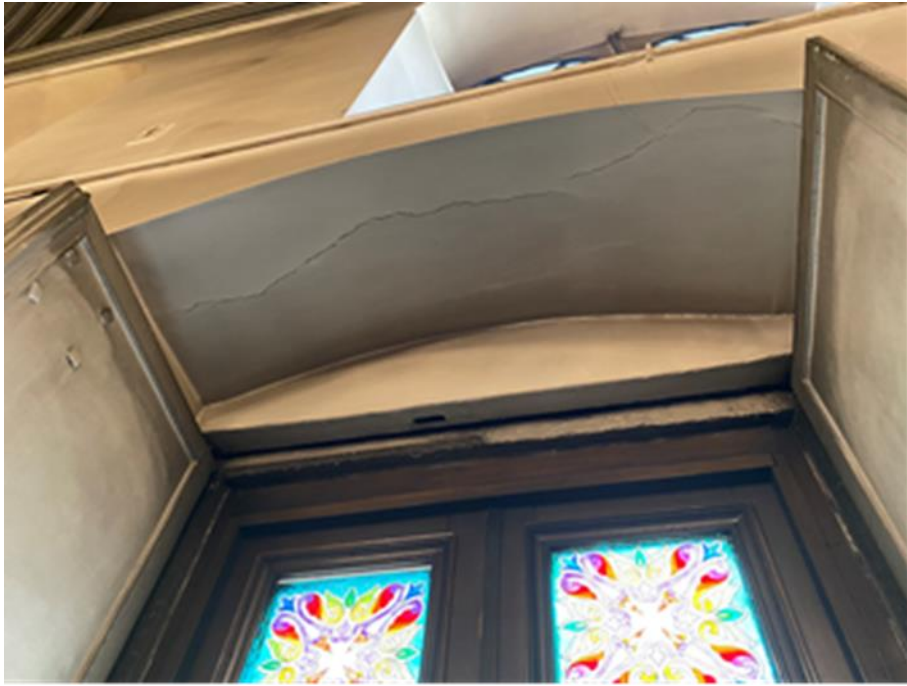
Şekil 5. 169 Vaftizhane giriş kapısı üzerinde bulunan sıva çatlağı (Özcan, 2022)

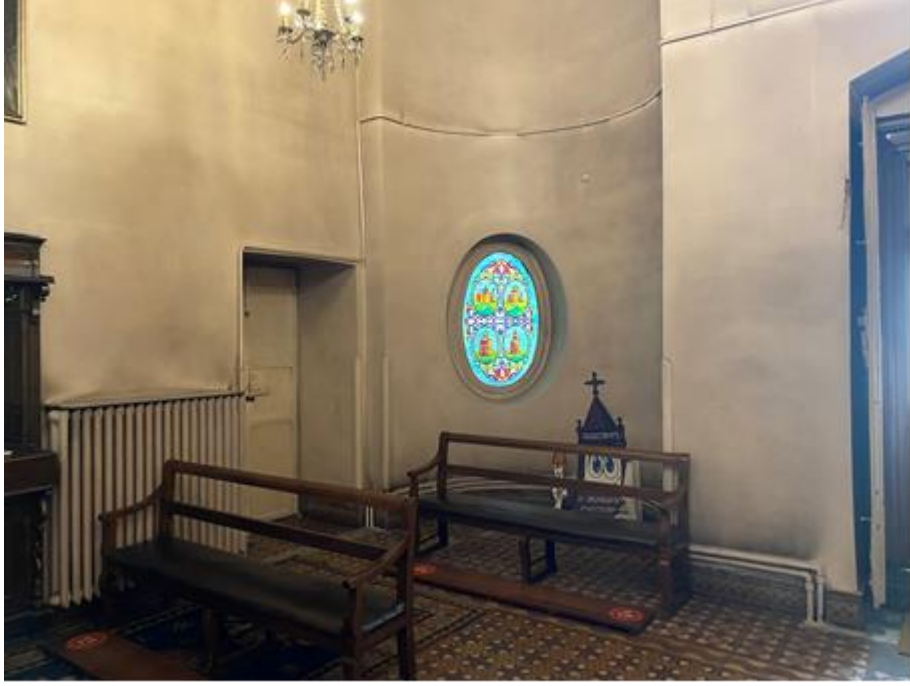
Şekil 5. 170 Surp Takavor Ermeni Kilisesi'nin vaftiz odasında oluşan islenme (Özcan, 2022)

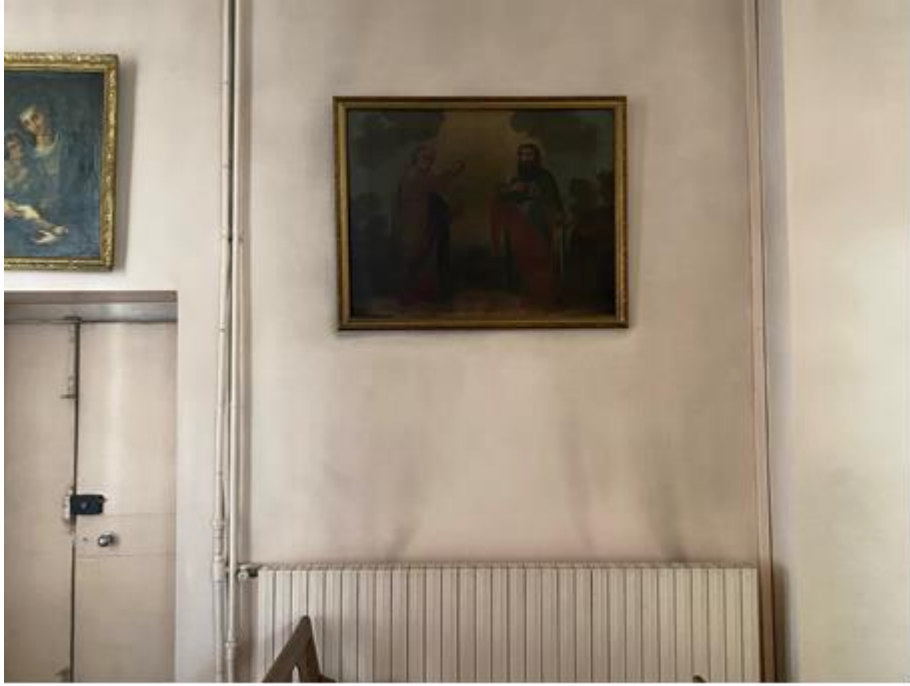
Şekil 5. 171 Surp Takavor Ermeni Kilisesi'nin naos bölümünde oluşan islenme (Özcan, 2022)

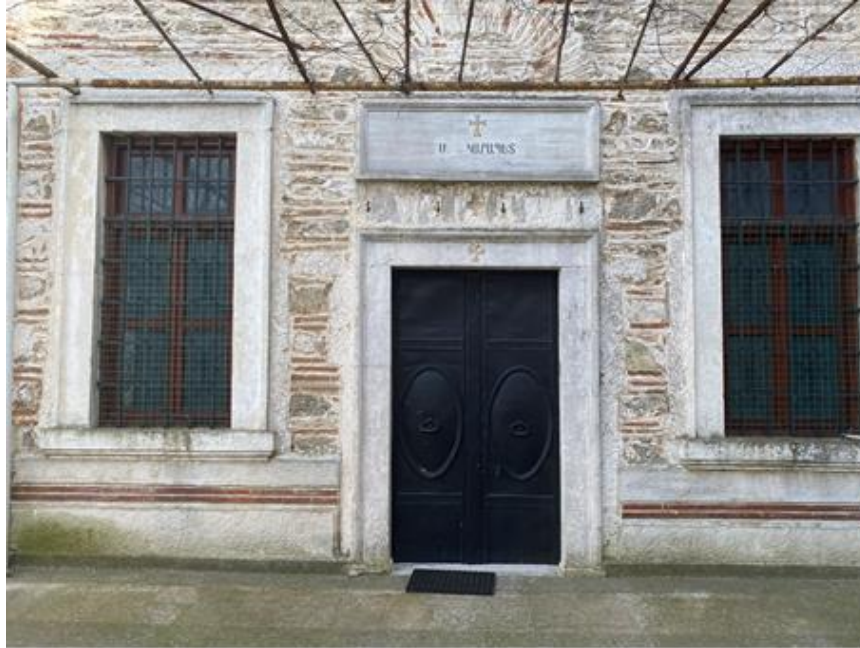
Şekil 5. 184 Surp Garabed Ermeni Kilisesi'nin cephe duvarları üzerinde bulunan derz boşalmaları ve yosunlanma (Öykü, 2022)

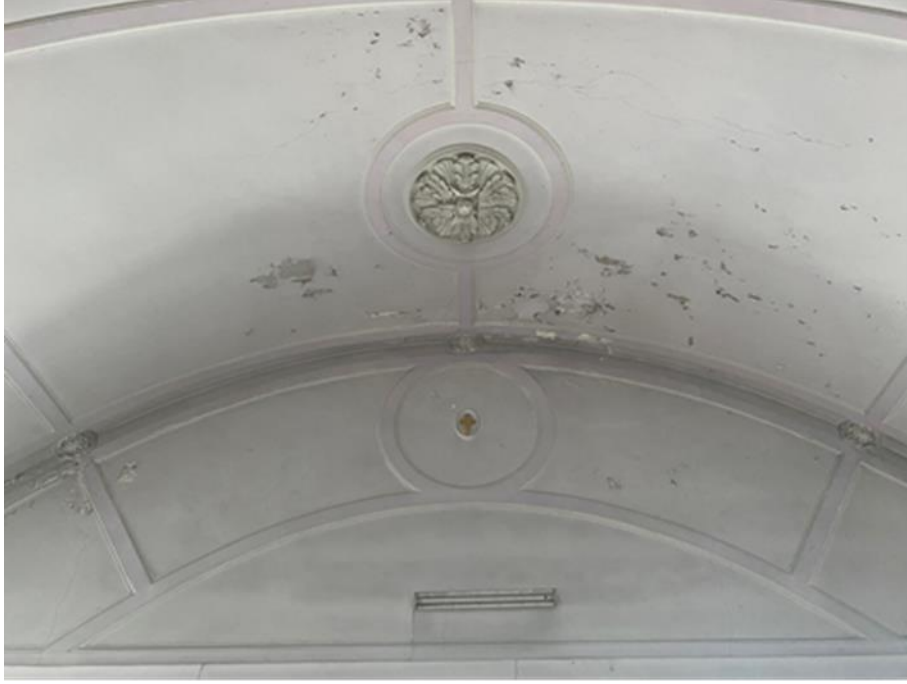
Şekil 5. 185 Surp Garabed Ermeni Kilisesi'nin tonozunda oluşan boya dökülmesi (Öykü, 2022)

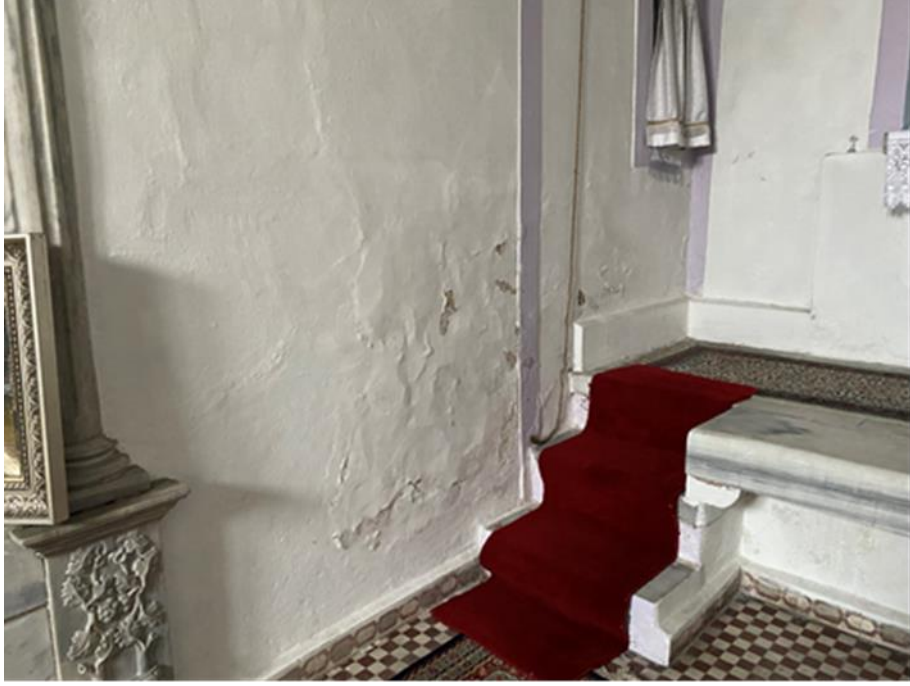
Şekil 5. 186 Surp Garabed Ermeni Kilisesi'nin şapelinde oluşan kabarmalar ve boya dökülmeleri (Öykü, 2022)

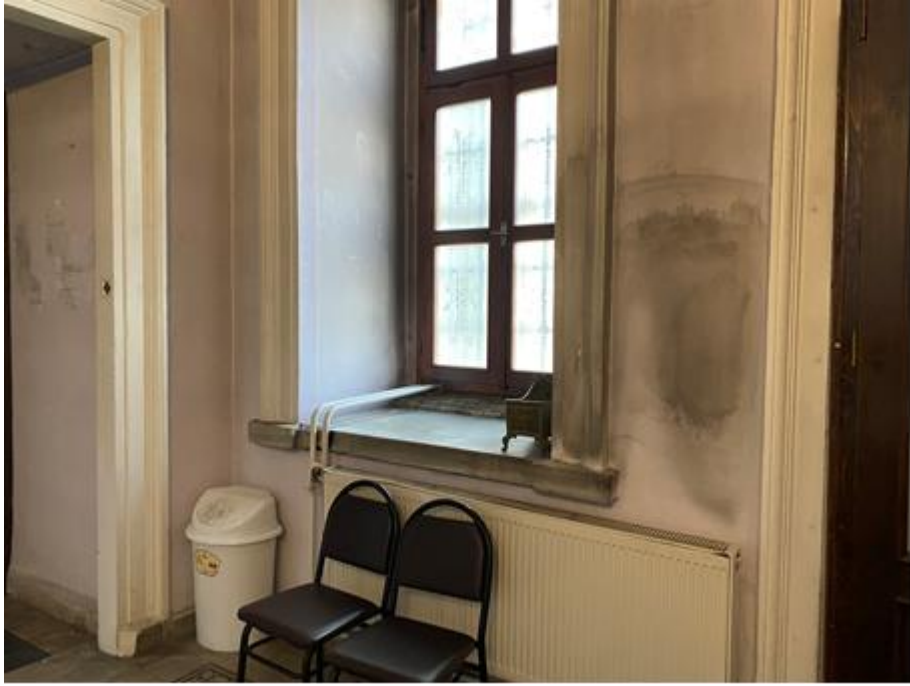
Şekil 5. 187 Surp Garabed Ermeni Kilisesi'nin vaftiz odasında bulunan islenme (Öykü, 2022)

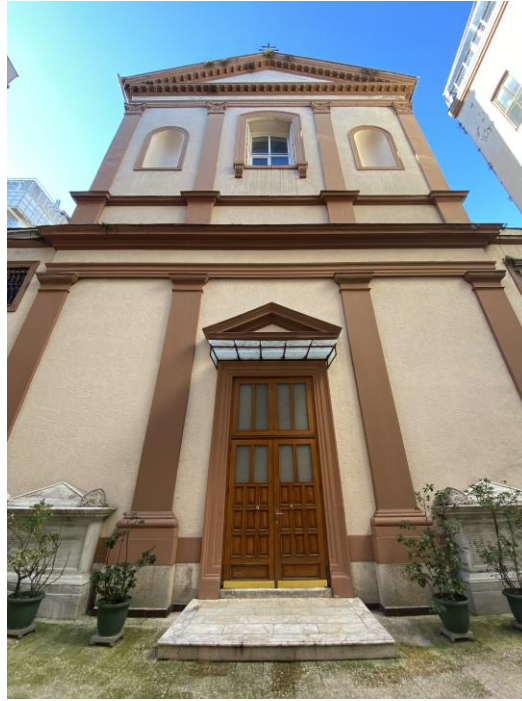
Şekil 5. 195 Surp Asdvadzadzin Ermeni Katolik Kilisesi'nin cephesinde bulunan siyah kabuk oluşumu ve yıkanmalar zeminde yosunlanma (Özcan, 2021)

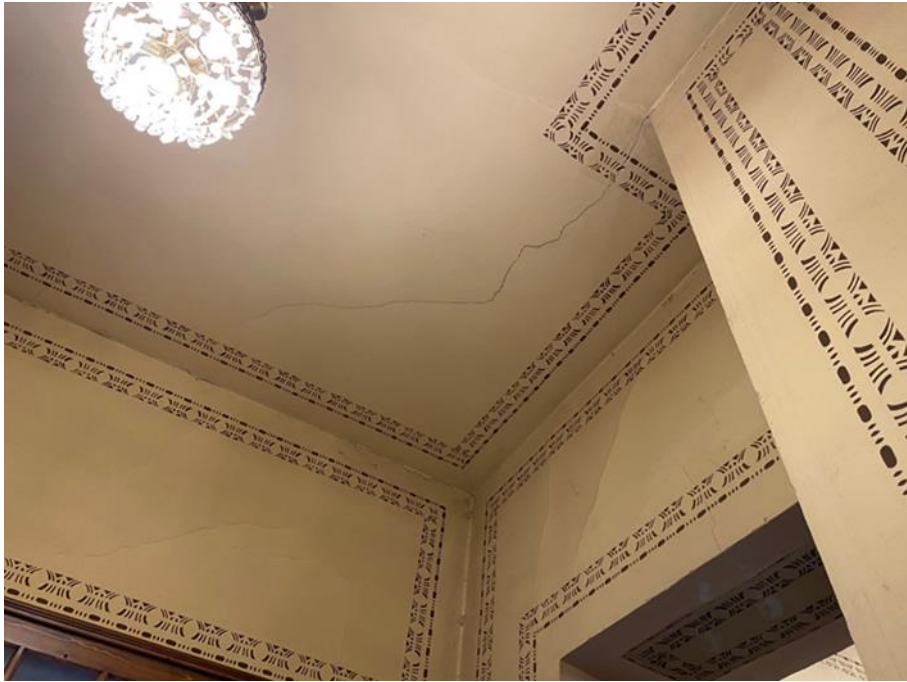
Şekil 5. 210 Surp Hovhan Vosgeperan Ermeni Katolik Kilisesi tavanda ve duvarlarda bulunan çatlak (Özcan, 2021)

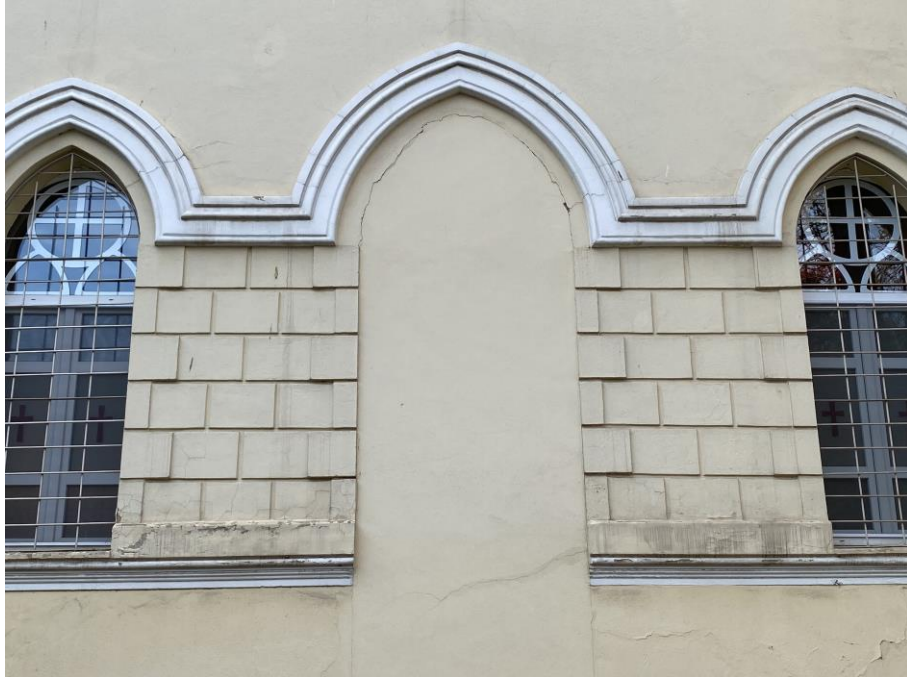
Şekil 5. 228 Surp Levon Ermeni Katolik Kilisesi'nin güney cephesinde bulunan çatlaklar (Özcan, 2022)

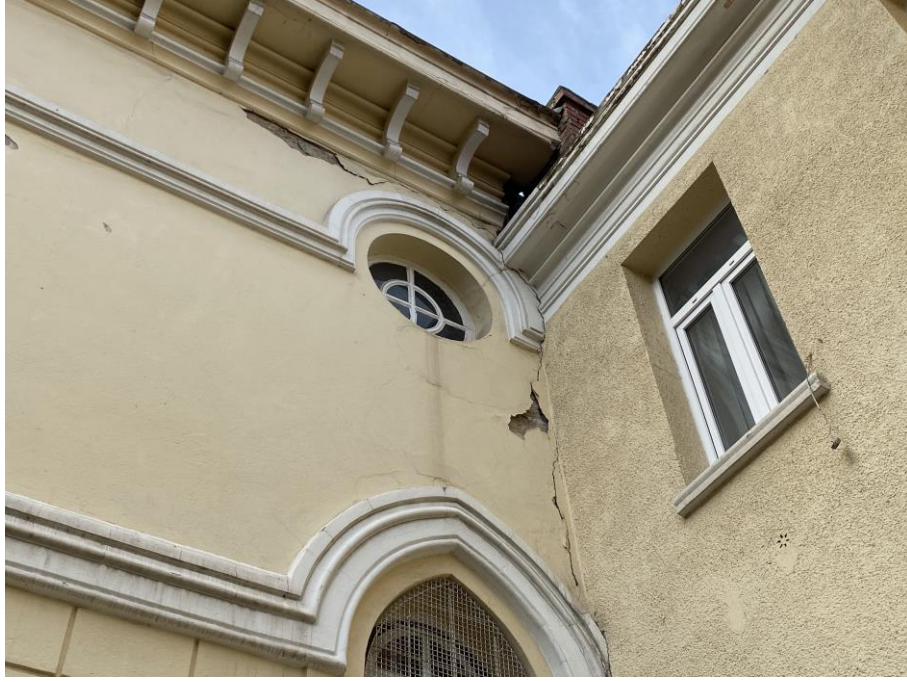
Şekil 5. 229 Surp Levon Ermeni Katolik Kilisesi'nin güney cephesinde bulunan çatlaklar ve sıva dökülmesi (Özcan, 2022)

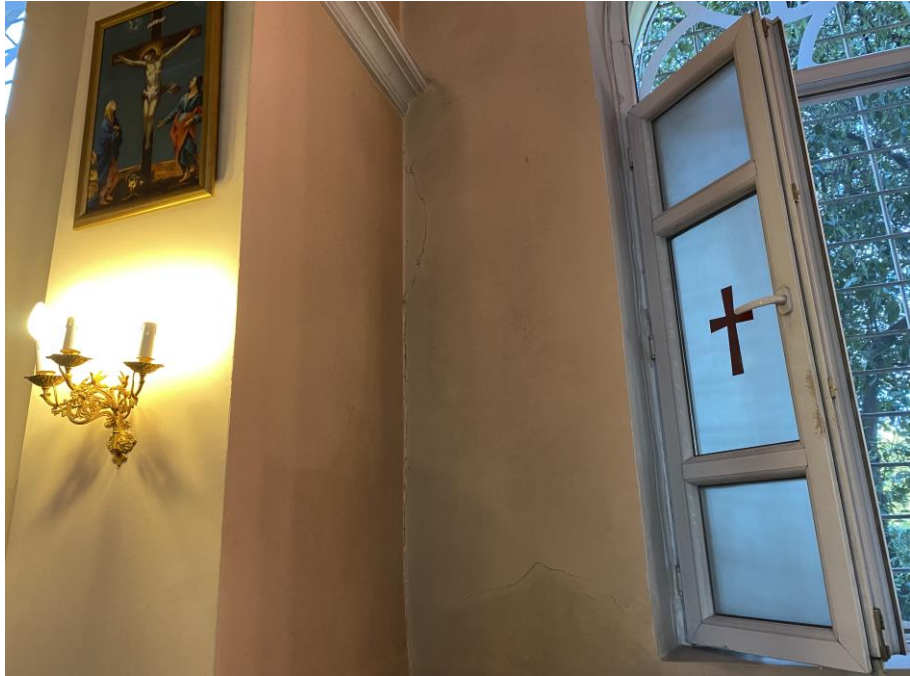
Şekil 5. 231 Surp Levon Ermeni Katolik Kilisesi iç mekanda oluşan sıva çatlakları (Özcan, 2022)
