**İSTANBUL ERMENİ KİLİSELERİ MİMARİSİ VE
KORUMA SORUNLARI**

YÜKSEK LİSANS TEZİ

ÖYKÜ ÖZCAN

İSTANBUL, 2022

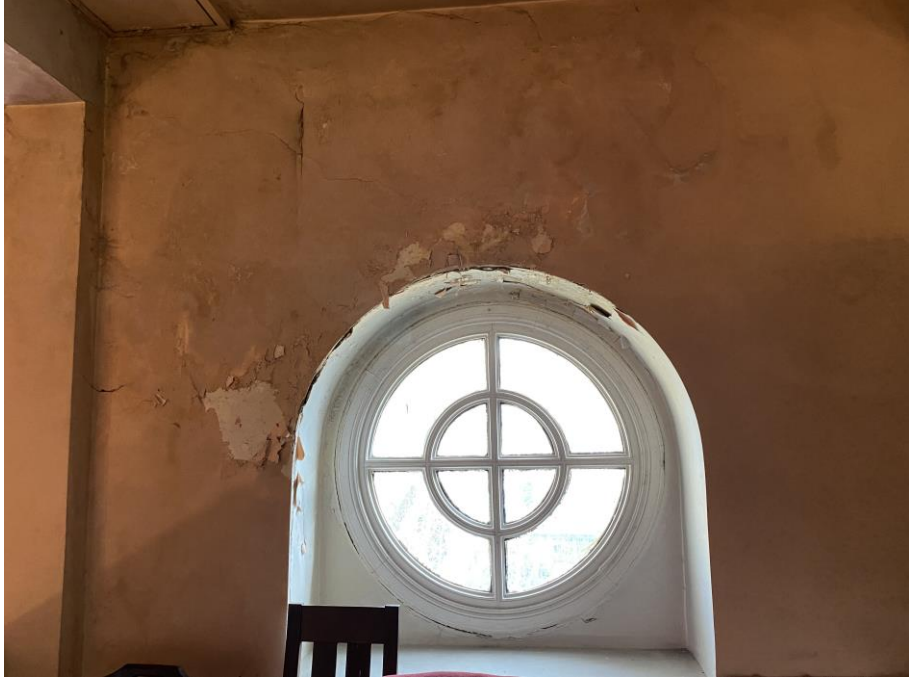
Şekil 5. 232 Surp Levon Ermeni Katolik Kilisesi galeri katında oluşan rutubetlenme ve boya dökülmesi (Özcan, 2022)

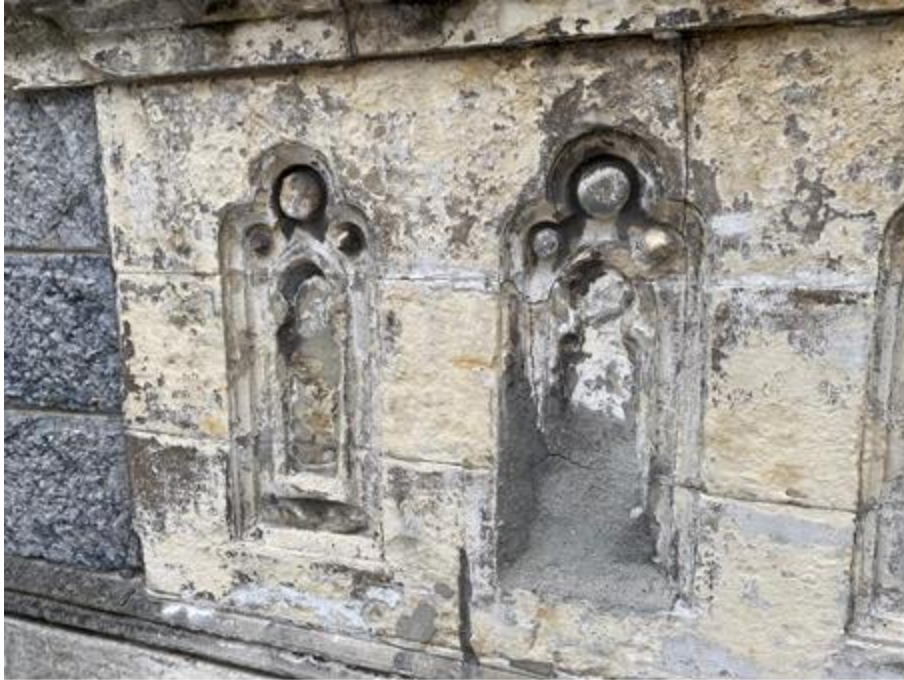
Şekil 5. 242 Aynalıçesme Avedaragan Amenasurp Yerrortutyun Ermeni Kilisesi'nin avlu duvarlarında taş yüzeylerde kayıplar ve oluşan çatlaklar (Özcan, 2022)

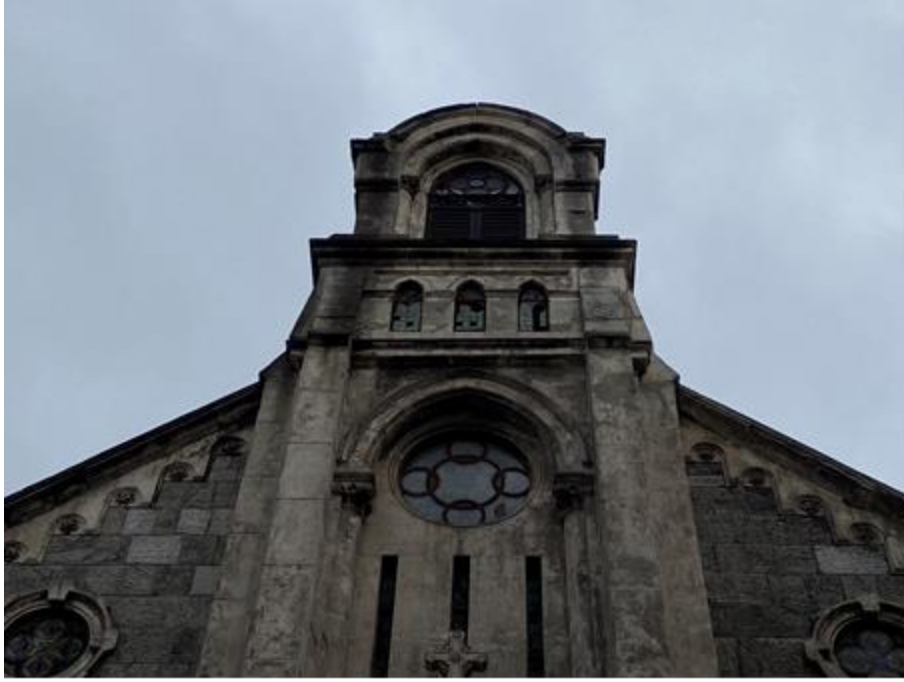
Şekil 5. 243 Aynalıçeşme Avedaragan Amenasurp Yerrortutyun Ermeni Kilisesi'nin batı cephesi üzerinde oluşan çatlak, siyah kabuk oluşumu ve yıkanmalar, çan kulesi üzerinde bulunan kırık cam (Özcan, 2022)

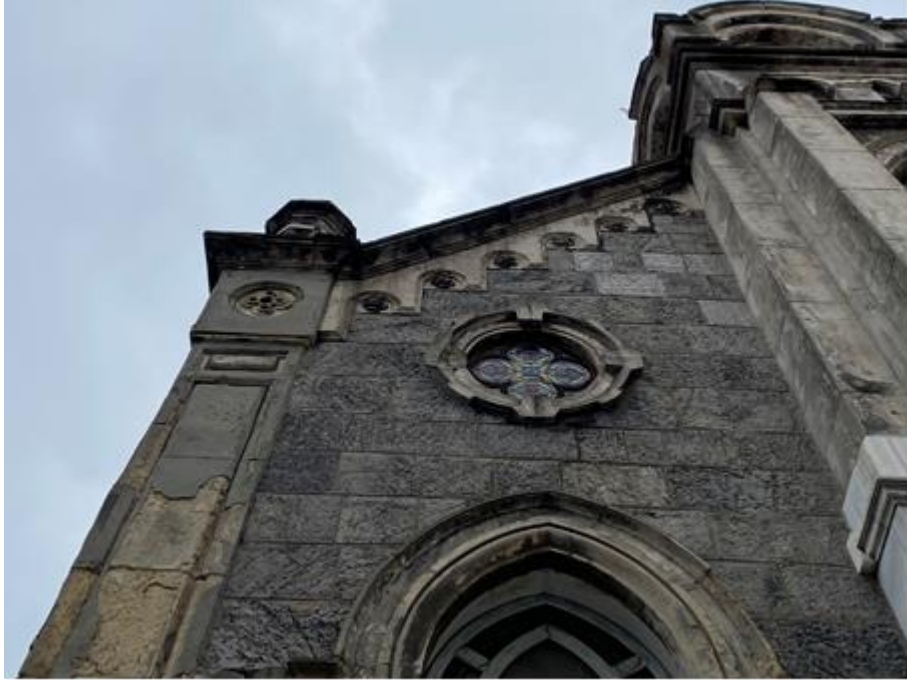
Şekil 5. 244 Aynalıçeşme Avedaragan Amenasurp Yerrortutyun Ermeni Kilisesi'nin batı cephesi üzerinde oluşan don etkisi (Özcan, 2022)

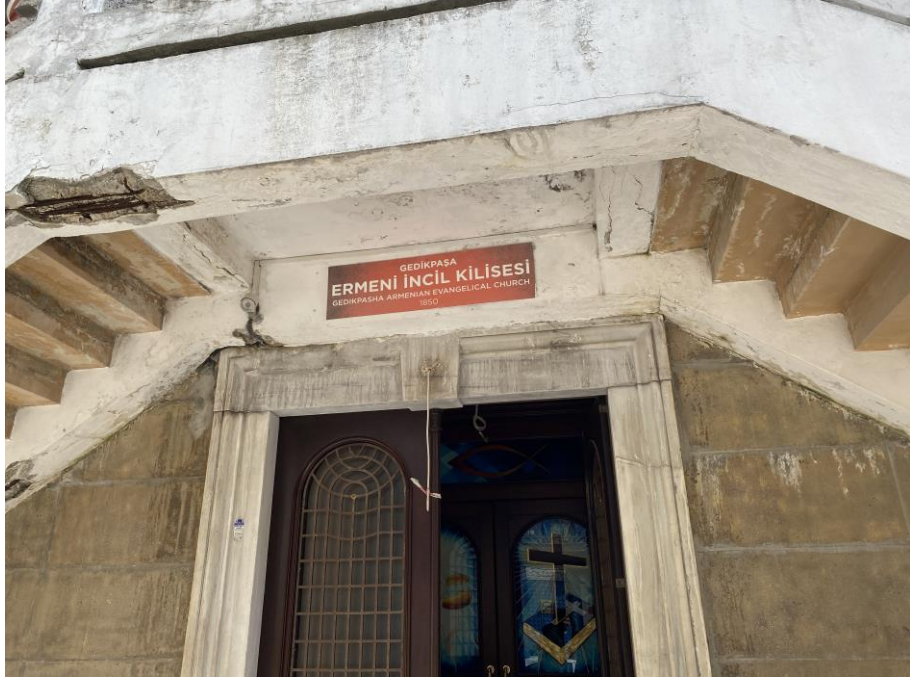
Şekil 5. 255 Gedikpaşa Ermeni İncil Kilisesi'nin merdivenlerinde görülen çatlak ve parça kopması (Özcan, 2022)
