BOYABAT KAYA CAMİİ  
RESTORASYON PROJESİ

YÜKSEK LİSANS TEZİ

EMRE MEMİŞ  
140211001

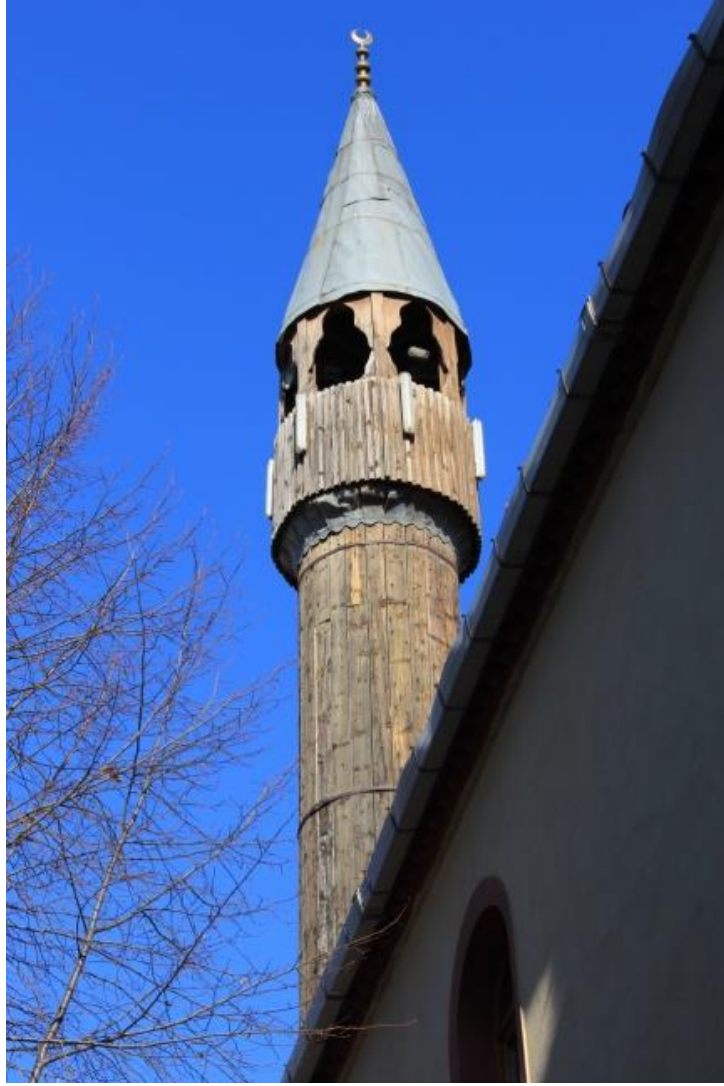
Şekil 5.4 Ahşap Minare Dış Görünüş, 2015

Yapının minaresi hem strüktür, hem de malzeme yönünden ciddi deformasyona uğramıştır. Zamanla yağış tutan ahşap minare yosun ve liken oluşumlarından çürüme durumuna geçmiştir. (Şekil 5.4)

Ahşap minare tamamen sökülecektir. Ahşap minare projedeki detayına uygun olarak yeniden imal edilecektir. Seren direği yan yattığı için şaküle alınacak, zeminden mahfilden ve çatı arasından projedeki detayına uygun olarak desteklenecektir.

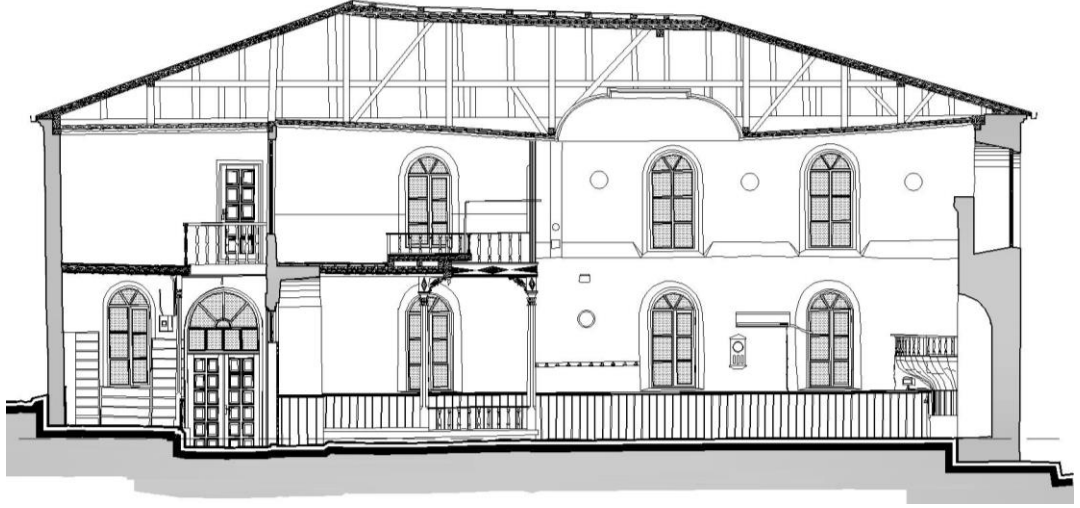
Şekil 5.5. A-A kesiti, Çatıdaki Deformasyon, 2015

Yapının harim bölümünün tuğla hatıllı yığma taş olan duvarlarında statik bir problem tespit edilememiştir. Ancak yığma tuğla tekniğinde yapılmış olan son cemaatte, ahşap konstrüksiyon minarede, harimin ahşap çatı,tavan sistemi ve döşemesinde ışık, rutubet, rüzgar, sıcaklık, böceklenme ve zaman etkisiyle ciddi deformasyonlar oluşmuştur. Yapının çatısında oluşan deformasyon özgün tavan kaplamasının sehim yapmasına neden olmuştur. Duvar sıvalarında çatlaklar gözlenmiştir. Kadınlar mahfiline çıkan merdivenin yaslandığı duvar ve birçok iç duvarlarda lokal onarımlar bulunmaktadır. Bu onarımla neticesinde uyuşma sağlamayan sıva ve boyalarda tahribat söz konusudur. Minarenin iç kaplama tahtalarında sıcaklık değişimlerine bağlı esneme ve açılmalar söz konusudur. Harim bölümü tavan kaplamalarında açılmalar görülmektedir (Şekil 5.5).

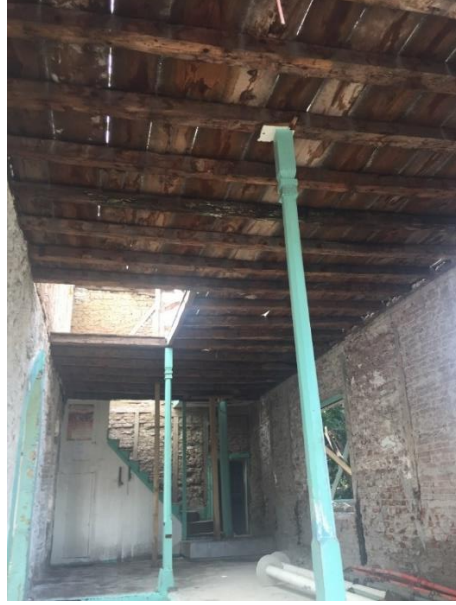
Şekil 5.9 çürümeye maruz kalmış tavan ( son cemaat mahalli tavan karkası), 2016

Girişte bulunan niteliksiz korkuluk cami cephesine bağlanmasıyla bağlandığı noktada tahribat yaratmıştır. Son cemaat mahallinin tavan kaplamalarının sökülmesiyle üst ahşap ızgarada çürümeler görülmüştür ( Şekil 5.9). Kuzey cephede tuğla arasında kalan ahşap dikmeler neme bağlı olarak çürümeye sebebiyet vermiştir.

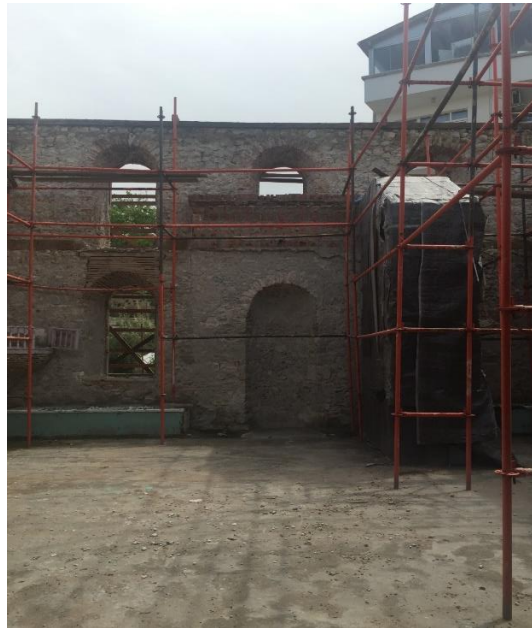
Şekil 5.10 mihrap üstü farklı dönem tuğla örgü ( Harim mahalli), 2016

Harim giriş kapısının üzerinde bir çatlak tespit edilmiştir. Raspa sonrası Kaya Camisinin alt pencerelerinin kemerli kısımları çita ile şekillendirildiği görülmüştür (Şekil 5.11).Mihrapta yapılan raspa sonrası mihrabın üst kısmında yakın dönem tuğlası ortaya çıkmıştır (Şekil 5.10). Sökülmüş olan çatı ve yağmur oluklarından sonra kirpi saçak görülmektedir.
