**M**akalede Kosova, Viçitırın' da yer alan Gazi Ali Bey Camisi'nin koruma-onarım projesi anlatılmaktadır.

# GAZİ ALİ BEY CAMİSİ

## The Gazi Ali Beg Mosque

Aynur Göktaş | *Restorasyon Uzmanı Y. Mimar*  
Eda Ezgi Bingöl | *Mimar*

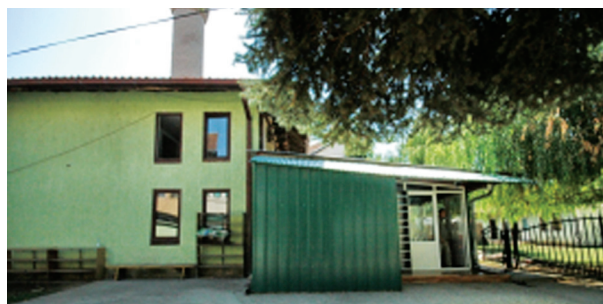
Fotoğraf 19. Gazi Ali Bey Camisi ana girişi  
(AY-MİR Mimarlık Müh. Ltd. 2015).

Caminin özgün kısmında, kuzey cephesinin merkezinde, iki kanatlı ahşap yeni bir kapı ile doğu ve batı kenarlara yakın ahşap tek kanatlı iki pencere yer almaktadır. Kapının iki yanında, kuzey ve güneyde çatıya kadar devam eden özgün ahşap dikmeler çatı seviyesine kadar devam edip profilli ahşap başlıklarla tamamlanmaktadır. Üzeri yağlı boya ile boyanmış ahşap dikmeler üzerinde dil motifi yer almaktadır. Profilli ahşap başlıklar, mahfildekilere benzer nitelikte olup, çatı örtüsü ile uyumludur. Ahşap çatı, alaturka kiremit ile kaplıdır. Çatının köşelerinin yuvarlatılmış hatları ile geniş tutulan saçak, cephede hala dikkat çeken fakat oldukça tahrip olmuş görüntüsü ile geçmişten gelen ender mimari elemanlardan biridir. Giriş kapısının üzerindeki yeni yapılmış saçak, bu cephenin asıl giriş cephesi olduğunun kanıtıdır. İlavelerle büyütülen mahfile birlikte değişen kuzey cephenin ikinci katında pvc malzemeden yapılmış üç büyük pencere yapılmıştır. Zemin kata sonradan yapılan ikinci bir son cemaat yeri, pvc pencerelerle çevrili, orta aksta ahşap dikmelerle taşınan oluklu levha kaplı bir çatı ile oluşturulmuştur (Alas 2015).

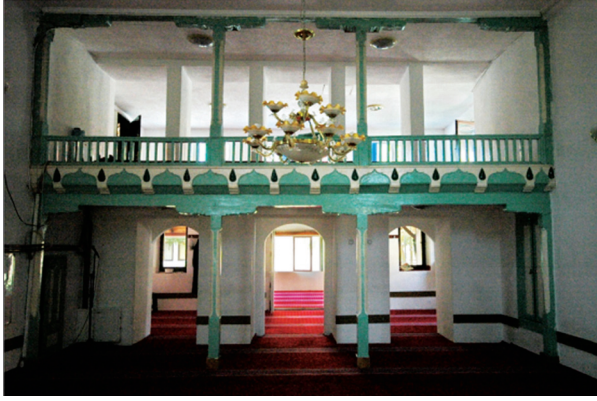
Fotoğraf 20. Gazi Ali Bey Camisi'nin kadınlar mahfilinin görünüşü  
(AY-MİR Mimarlık Müh. Ltd. 2015).

Mahfile çıkış, girişin kuzeybatısına yapılacak ahşap bir merdivenle sağlanacaktır. Mahfil döşemesi kontrol edilecek, bozulmuş elemanlar değiştirilecek, diğerlerinin onarımı yapılarak, korunacaktır. Mahfile ait tüm ahşap elemanlar üze-

rindeki yağlı boya katmanları temizlenecek, elemanların onarımı yapılacak, üzerlerine empenye sürülerek korunacaktır.

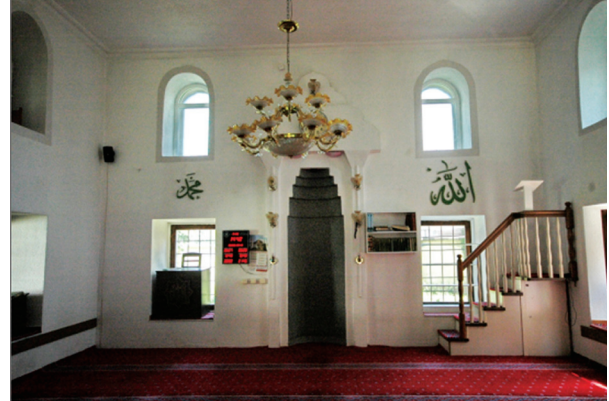
Harim dikdörtgen planlı ve simetrik düzenlemeye sahiptir. Üzeri ahşap konstrüksiyon olup, üzeri boyanmış alçıpan bir tavanla örtülmüştür. Duvarları sıvanıp boyanmıştır. Harimin kuzey duvarında ikisi duvar kenarında ikisi de serbest dört ahşap dikme ile taşınan iki katlı bir mahfil vardır. Profilli ahşap taşıyıcıları yoğun bir yağlıboya ile boyanmış olmasına rağmen Kosova camilerinde gördüğümüz zarif konsollarla oluşturulmuş kaş kemer dizisine sahip kornişli oluşturan kemer aralarında boya katmanından izleyebildiğimiz miktarda dik yüzleri üst bölüme çevrili hafif kabartma damla motifleri görülür. Mahfil konstrüksiyonunda kullanılan yeşil ve krem rengi boya katmanları, doğu ve batı duvarda yer alan dolap kapağı ve minare girişini sağlayan kapıda da kullanılmıştır (Alas 2015).

Fotoğraf 21. Gazi Ali Bey Camisi'nin harimi  
(AY-MİR Mimarlık Müh. Ltd. 2015).

Cami iç mekânındaki duvar yüzeyleri tümüyle raspa edilecek, altından çıkan taş ya da tuğla örgülerdeki tüm çimentolu derzler ve onarımlar sökülecektir. Sıvanın altından çıkan duvar yüzeyi için ihtiyaç duyulan temizlik yöntemine uygulama sırasında uzmanların görüşleri doğrultusunda karar verilecektir.

Harimde, kadınlar mahfilinin üstünde ve son cemaat kısmındaki mevcut muhdes tavanlar kaldırılacak, yerine ahşap çatalı tavan yapılacaktır. Kadınlar mahfilinin altında mevcut muhdes kaplamalar kaldırılacak ve idarenin temin ettiği eski fotoğraflar baz alınarak özgünüyle aynı formda, ahşap çatalı bir tavan yapılacaktır.
