# GİRESUN İL MERKEZİNDE RESTORE EDİLEN VAKIF CAMİLERİ THE FOUNDATIONAL MOSQUES RESTORED IN CENTRAL GİRESUN

İsmet Çalık | İnş. Yük. Müh, Vakıflar Trabzon Bölge Müdürlüğü  
Mehmet Fatsa | Araştırmacı-Yazar, Giresun İl Özel İdaresi

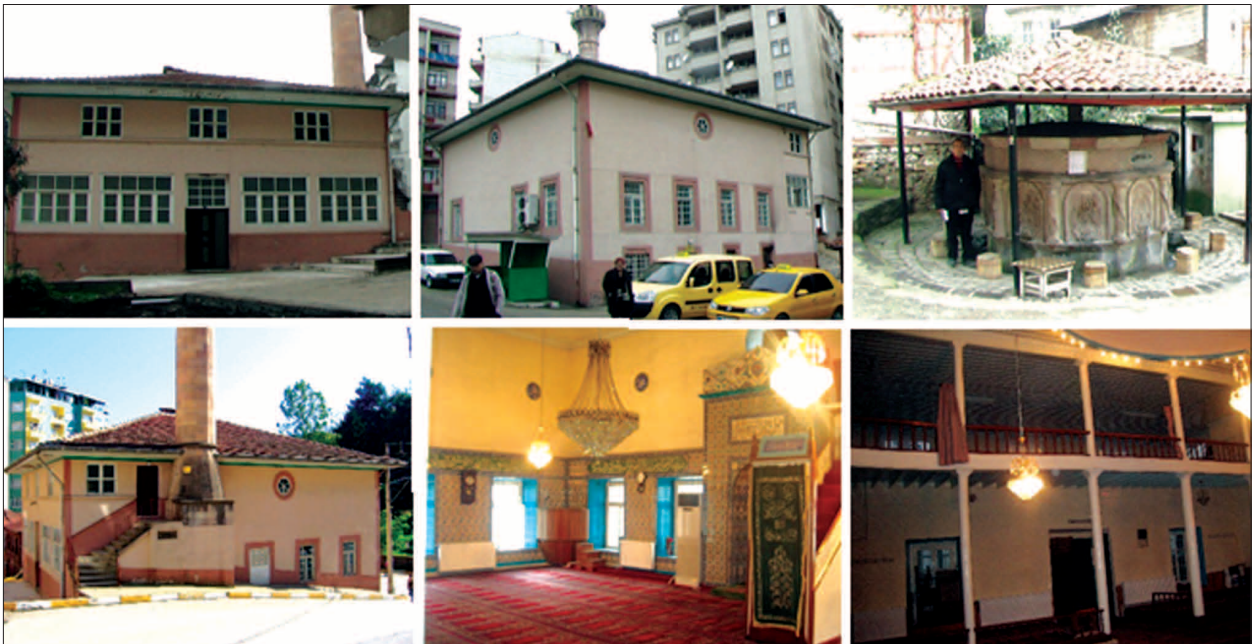
Fotoğraf 1. Hacı Hüseyin Camisi'nin restorasyon öncesi durumuna ait fotoğraflar.

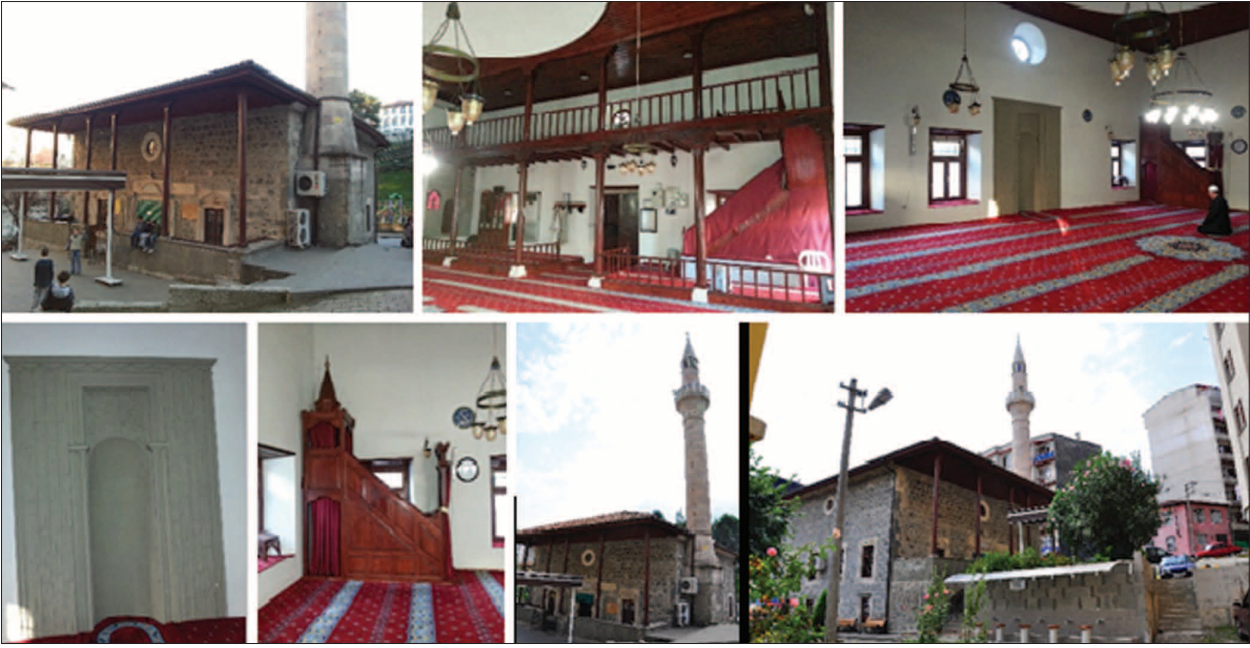
Fotoğraf 2. Hacı Hüseyin Camisi onarım sonrasında ait fotoğraflar.

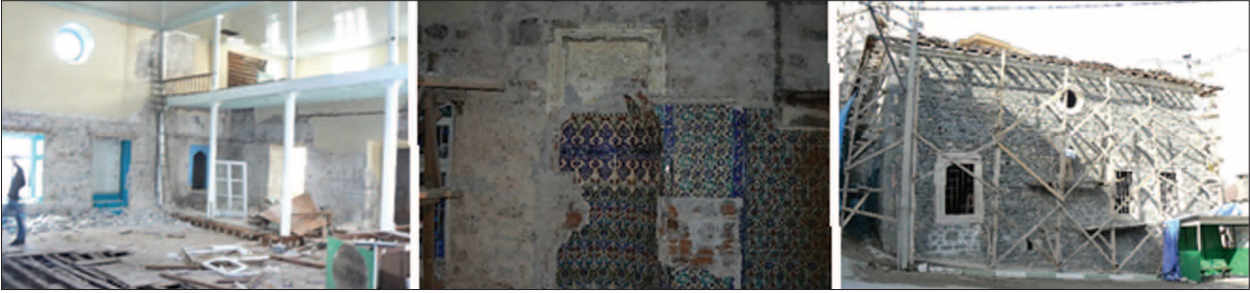
Fotoğraf 3. İç ve dış sıva söküm işlemleri.

Ahşap döşeme de kirişlemeleri ile beraber sökülerek yenilenmiştir. Cami dış cephelerinde sıva raspası yapılarak, ortaya çıkan taş örgü ise, derzlenmiştir. Bu kapsamda tüm taş yüzeylerde kumlama yöntemi ile yüzey temizliği yapılmıştır (Fotoğraf3).

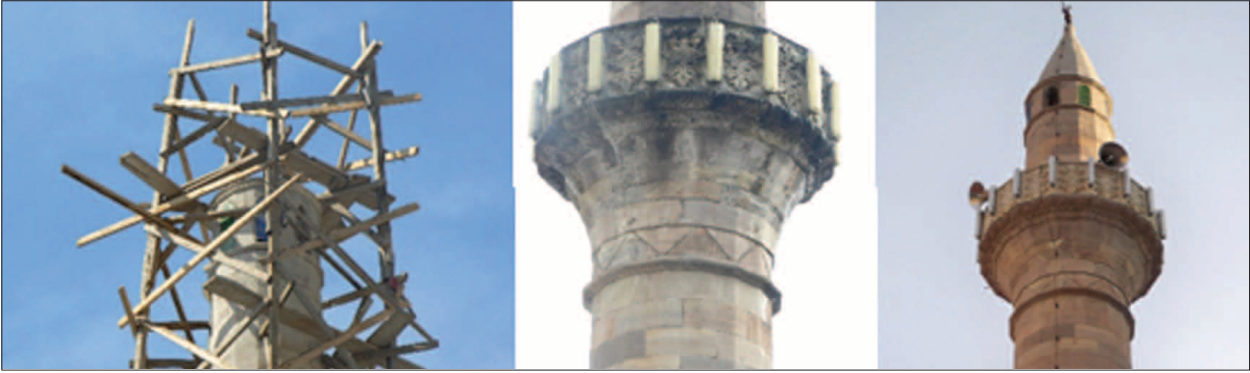
Fotoğraf 4. Minare işlemleri.

Pencere parmaklıklarında raspa işlemi yaptırılarak, bunlar yeniden boyanmıştır. Minarede önemli derecede hasar oluşmuş şerefe korkulukları sökülerek, orijinal örneklerine uygun olarak taş korkuluklar yapılmıştır. Alem temizlenerek yerine takılmış, külah ve kaplaması yenilenmiş, ayrıca minare kapıları sert ağaçtan ahşap olarak yapılmıştır (Fotoğraf4).

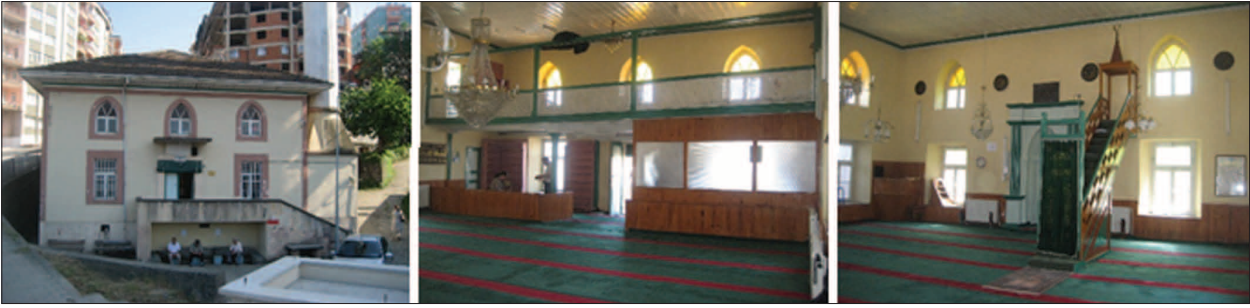
Fotoğraf 5. Gemilerçekeği Camisi onarım öncesi fotoğrafları.

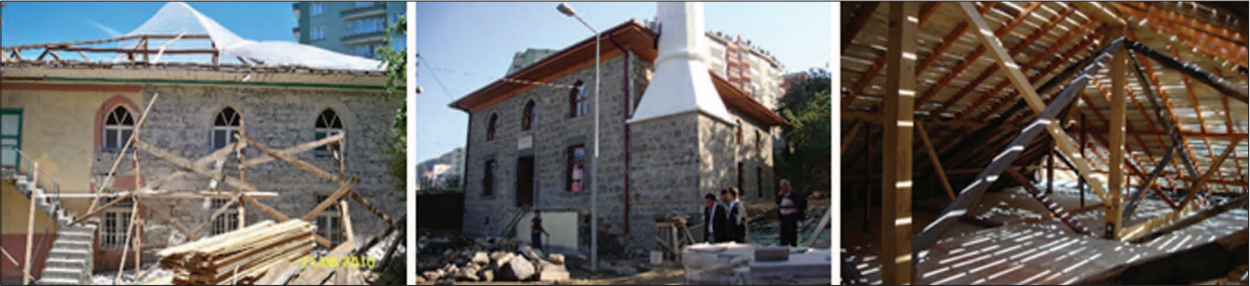
Fotoğraf 7. Gemilerçekeği Camisi cephe ve çatı işleri fotoğrafları.

Cephelerde, sıvalı yüzeyler raspa edilerek bozuk taşlar çürütülmüş ve moloz taş ile kaplanarak, derz yapılmıştır. Bu aşamada ortaya çıkan betonarme kirişlerde pas payları çürütülerek, yapının özgün dokusuna uygun moloz taş kaplama yapılmıştır. Güney cephede, mihrabın arkasında yer alan betonarme kısım da aynı şekilde özgün örgüye

göre moloz taş ile kaplanmış ve derz yapılmıştır. Cephe-lerde, kumlama yöntemi ile yüzey temizliği gerçekleştirilmiştir (Fotoğraf 7).

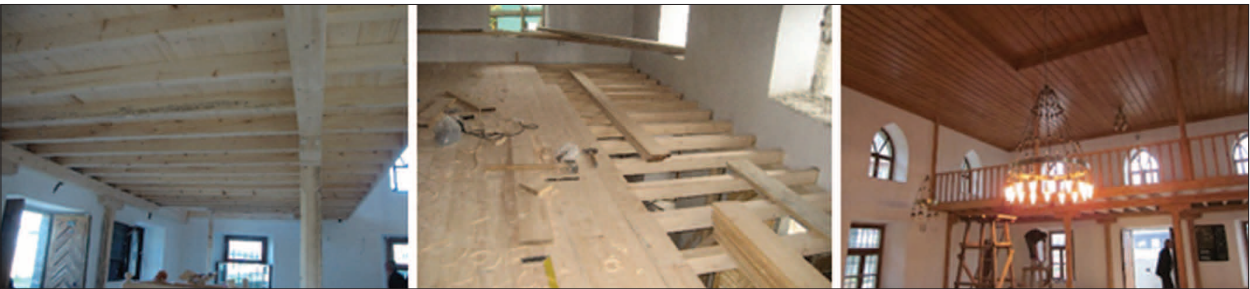
Fotoğraf 8. Gemilerçekeği Camisi ahşap ve mahfil işleri fotoğrafları.

Mahfile çıkışı sağlayan batı cephedeki betonarme merdiven kaldırılarak açılan kapı, orijinal karakterindeki gibi pence-reye dönüştürülmüştür (Fotoğraf 8).

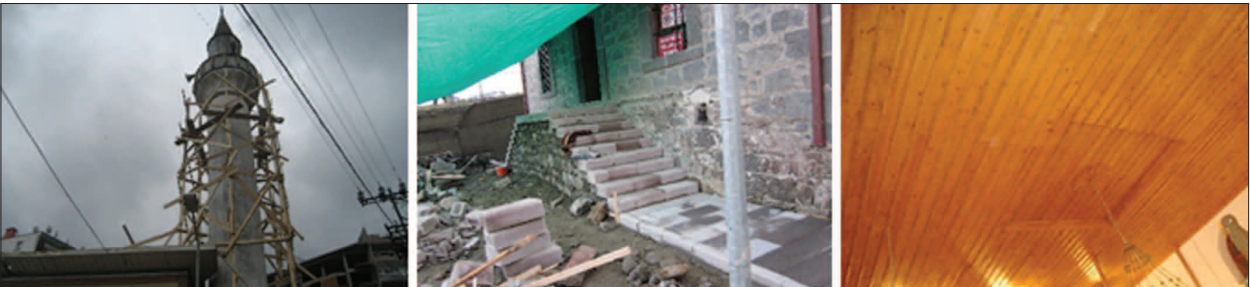
Fotoğraf 9. Gemilerçekeği Camisi minare ve çevre düzenleme fotoğrafları.

Minarede sıva tamiratları yapıldı, boyanmıştır (Fotoğraf 9). Yapıda elektrik tesisatı ve ses sistemi tamamen yenilenmiş, yangın algılama sistemi kurulmuş, aydınlatma elemanları eski esere yakışır şekilde değiştirilmiştir.

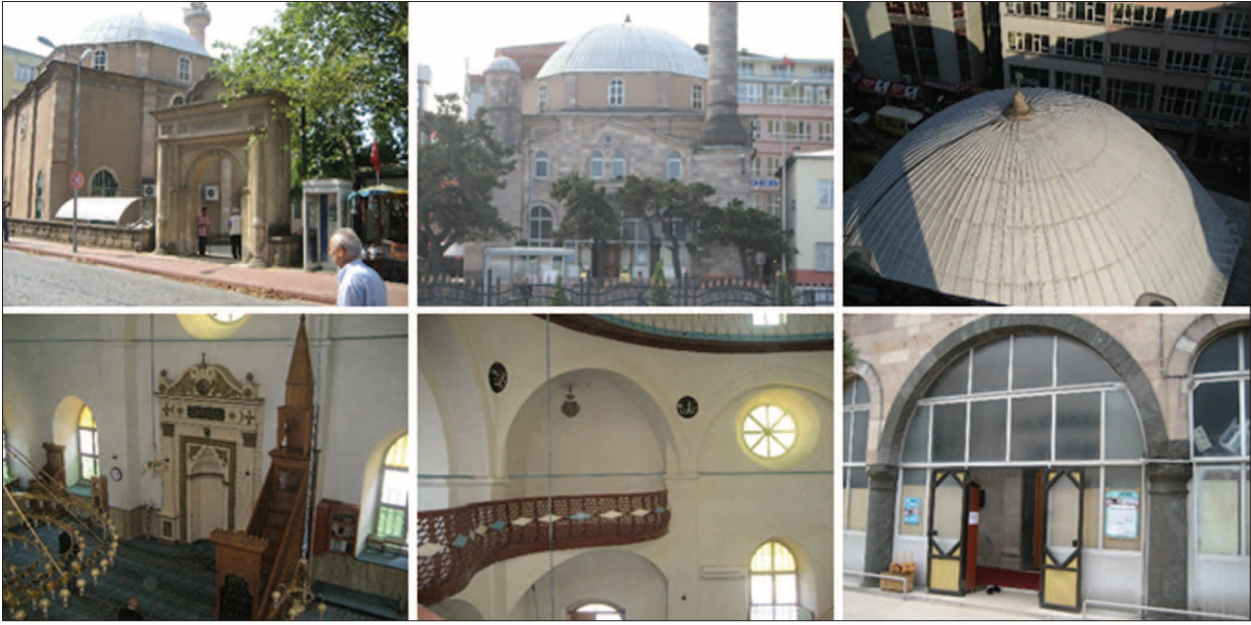
Fotoğraf 10. Hacı Miktad Camisi onarım öncesi fotoğrafları.

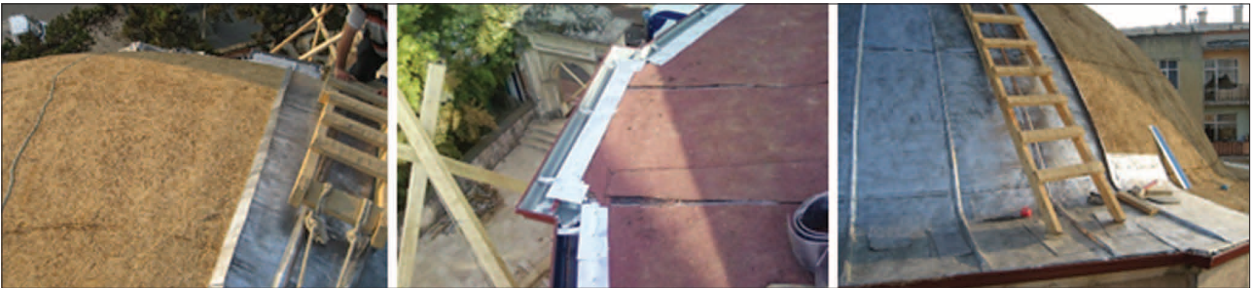
Fotoğraf 12. Hacı Miktad Camisi kurşun işleri fotoğrafları.

Ayrıca kubbe yürüme alanının kenarında bulunan demir korkuluklarda boya raspa yapılmış ve bu bölümler tekrar boyanmıştır. Doğu cephe giriş kapısı, harim giriş kapısı, kule çıkış kapıları, minare çıkış kapısı ise projesi doğrultusunda yenilenmiştir. Cami üzerindeki mevcut kurşun örtü kaldırılmış, iki kat membran ile su yalıtımı yapılmış, çamur sıva ile sıvandıktan sonra 1,5 mm kalınlığında kurşun örtü ile kaplanmıştır. Çatıda çekme sac, yağmur oluk ve boru imatları yapılmıştır (Fotoğraf 12).

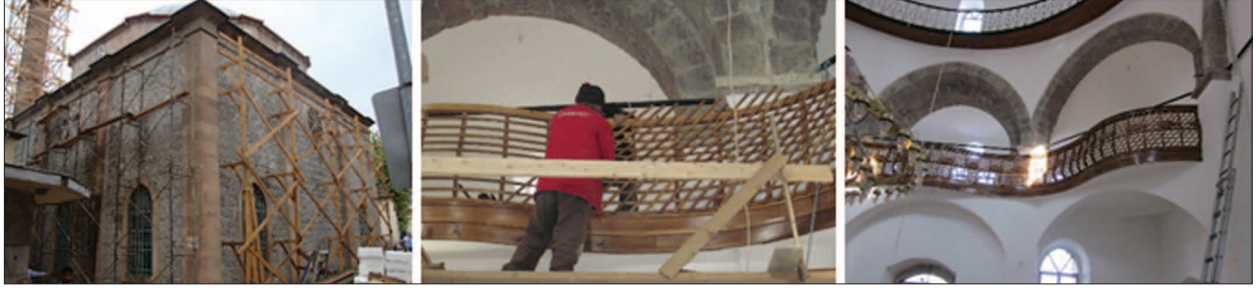
Fotoğraf 13. Hacı Miktad Camisi cephe, minare ve korkuluk işleri fotoğrafları.

Caminin tüm dış beden duvarları, mevcut sıvasından ve boyasından arındırılma amacıyla itinalı raspa edilmiş, bozuk çıkan taşlar çürütülerek yeniden orijinal karakterinde taş kaplama yapılmıştır. Tüm cephedeki moloz ve kesme taşlarda derz uygulaması yapılmıştır. Kadınlar mahfili korkulukları orijinali doğrultusunda yenilenmiş ve bot vernikle boyanmıştır (Fotoğraf 13).

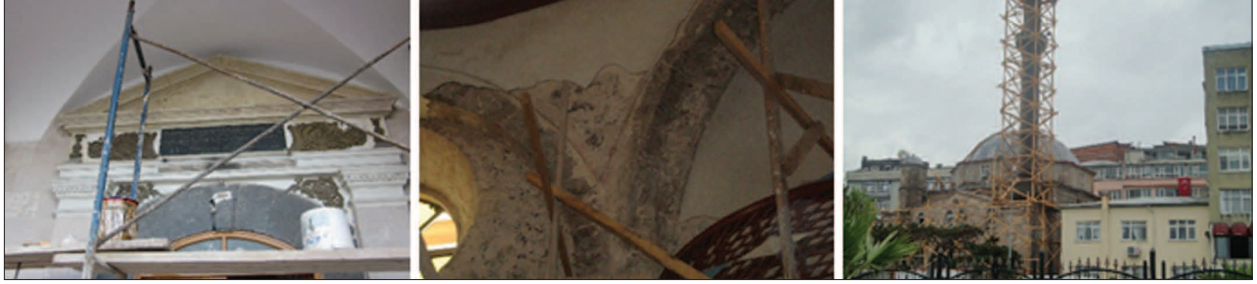
Fotoğraf 14. Hacı Miktad Camisi iç fotoğrafları.

Son cemaat mekânı, projesinde öngörüldüğü şekilde demir camekân ve kapılardan arındırılmış, imam odası sökülerek, son cemaat mekânı orijinal karakterine dönüştürülmüştür. Son cemaat mekânındaki taş sütun ve kemerlerde itinalı şekilde boya raspa yapılarak bu yüzeyler boyadan arındırılmıştır. Giriş kapısının taş sövelerinde boya raspa yapılmış, özellikli kapı ortaya çıkarılmıştır (Fotoğraf 14).

Öte yandan, son cemaat yeri zemin döşemesi sökülerek, gerekli temizlik ve kot işlemleri yapıldıktan sonra 4cm kalınlığında mucartalı andezit döşeme ile döşenmiştir. Minarede bozulmuş taşlar çürütülerek, orijinal karakterinde ve renginde taşlar ile kaplama yapılmıştır. Çürüyen minare kapıları yenilenmiştir. Minare ve cami cephelerinde kumlama yöntemi ile yüzey temizliği yapılmıştır (Fotoğraf 14).

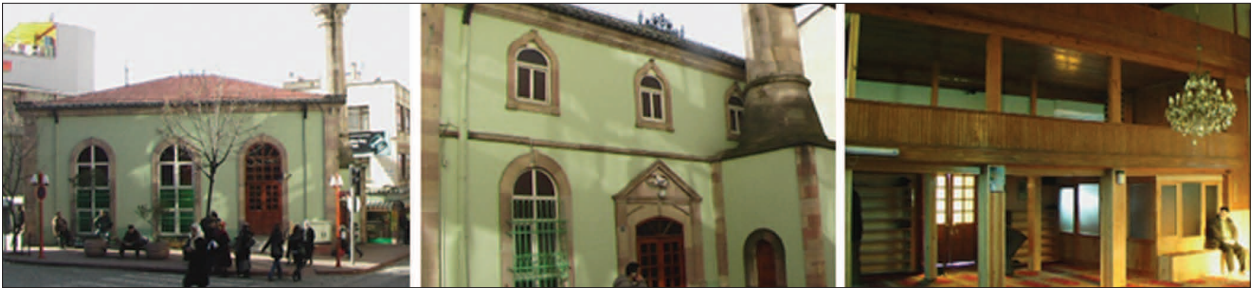
Fotoğraf 15. Şeyh Kerametdin Camisi onarım öncesi fotoğrafları.

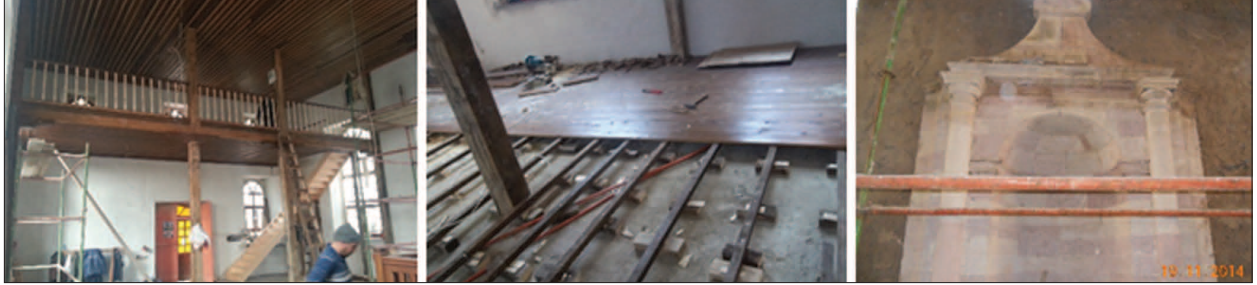
Fotoğraf 18. Şeyh Keramet'in Camisi onarım işleri fotoğrafları.

tek katlı olarak yeniden yapılmıştır. Mahfil katının tüm kirişlemeleri, sütunları ve sütun başlıkları sert ağaç olarak kullanılmıştır (Fotoğraf 18). Cami iç beden duvarlarında sıva raspa yapılmış, yüzeyler horasan harcı ile sıvanarak yarı mat su bazlı plastik boya ile boyanmıştır. Tavan kaplaması ızgaraları ile birlikte sökülüp ve 1. Sınıf çam kerestesinden projesi doğrultusunda çatalı ahşap tavan yapılmıştır.

Harimin kuzeydoğu köşesinde yer alan muhdes oda kaldırılmış ve alan bütünlüğü tekrar sağlanmıştır. Mahfile çıkış merdiveni girişin solundan başlayarak ahşap olarak teşkil edilmiştir. Caminin ana giriş kapısı sert ağaçtan projesi doğrultusunda yenilenmiştir. Minber ve kürsü ahşap olarak yenilenmiştir. Mihrapta temizlik yapılmış, boşalan derzler horasan ile onararak orijinal hale getirilmiştir (Fotoğraf 18).

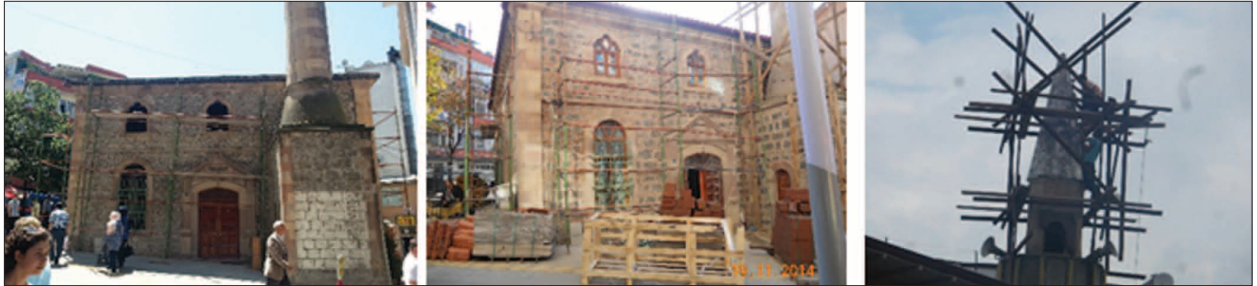
Fotoğraf 19. Şeyh Keramet'in Camisi cephe ve minare işleri fotoğrafları.

çıkan yüzeylerdeki derzler ve yonu taşı yüzeydeki derzler açılarak horasan harcı ile hemiyüzerz olarak tekrar derz yapılmıştır. Dış duvarlarındaki tüm yüzeylerde kumlama ile yüzey temizliği yapılmıştır. Ayrıca yüzey taşları, kornişler, söveler ve sövelerden bozuk olanlar çürütülerek orijinali doğrultusunda yenilenmiştir (Fotoğraf 19).

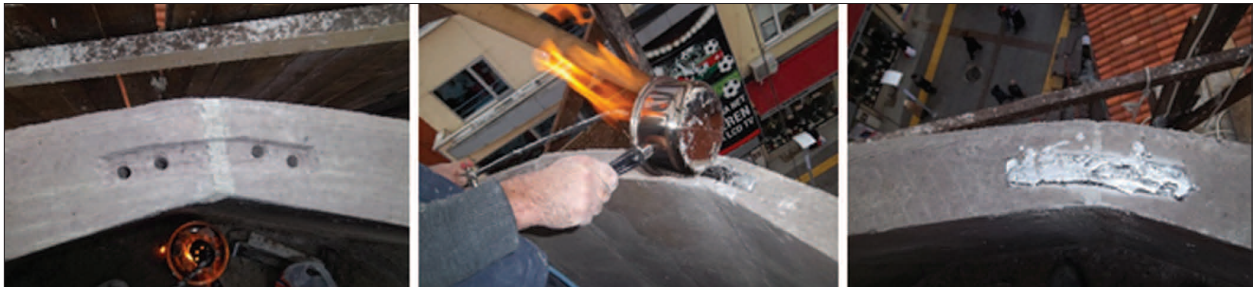
Fotoğraf 20. Kurşun kenet yapılması fotoğrafları.

Caminin doğu cephesinde muhdes mahfil katın giriş kapısı olarak düzenlenmiş pencere, orijinal karakterine dönüştürülmüştür. Minare külâhı ve sereni sökölüp yenilenmiştir. Külâh üzerine yalıtım serilip, üzeri 1,5mm kalınlığında kurşun ile kaplanmıştır. Minare kaide, gövde ve peteğindeki bozuk taşlar çürütülmüş, özellikle şerefe altında oluşmuş ciddi hasarlar mevcut örneği doğrultusunda yenilenmiştir. Kumlama yöntemi ile yüzey temizliği yapılmıştır. Minarenin bozulmuş şerefe korkulukları orijinal yapım tekniğine uygun olarak yenilenmiştir (Fotoğraf 20). Minarenin giriş ve şerefe kapıları yenilenmiştir.

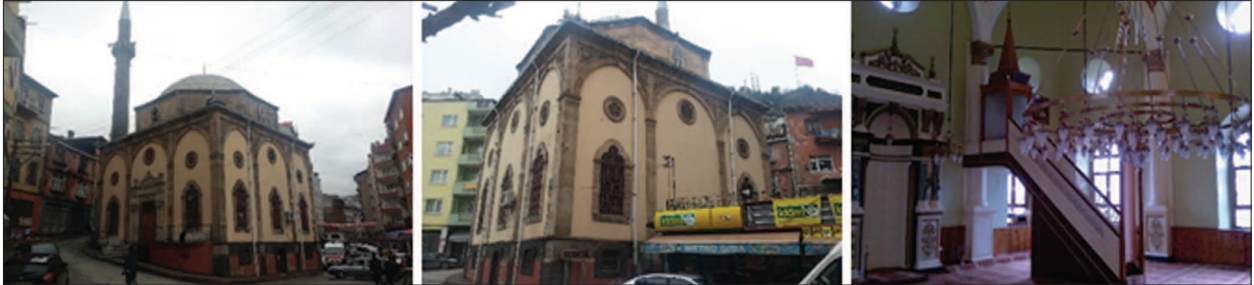
Fotoğraf 21. Kapu Camisi onarım öncesi fotoğrafları.

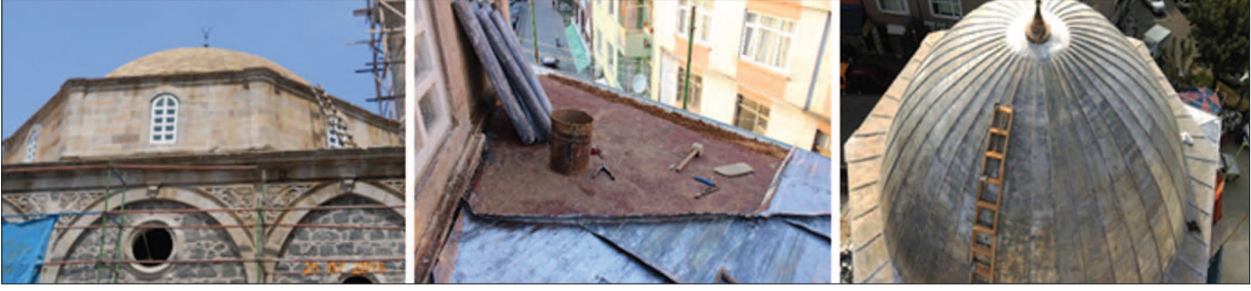
Fotoğraf 23. Kapu Camisi kurşun işleri fotoğrafları.

Caminin kubbesinin kurşun örtüsü kaldırılmış, kâgir kubbenin üzerinde horasan harcı ile düzeltme sıvası yapılarak, üzeri üst katı arduvazlı olmak üzere iki kat membran kaplanarak yalıtım yapılmıştır. Su yalıtımının üzeri çamurla sıvandıktan sonra kurşun ile kaplanmıştır (Fotoğraf 23).

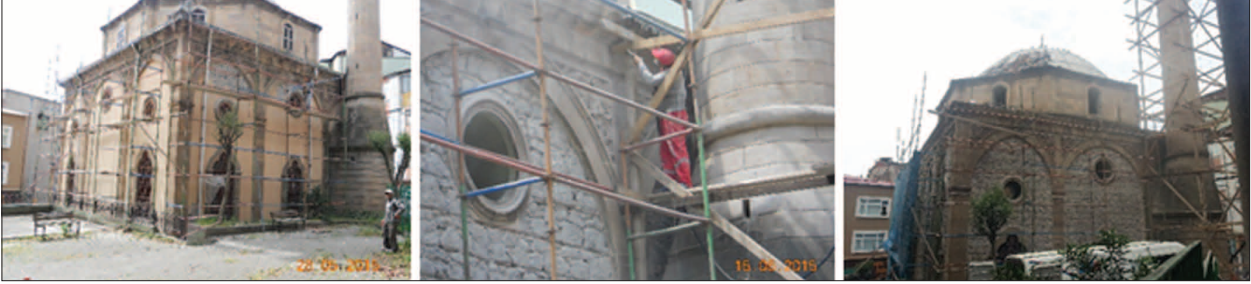
Fotoğraf 24. Kapu Camisi cephe ve yüzey temizliği fotoğrafları.

Cami cephelerinde sıva kaplı duvarlar raspa edilmiş, derz yapılarak doğal taş doku ortaya çıkarılmıştır. Tüm cepheler ve minarede kumlama yöntemi ile yüzey temizliği yapılmıştır (Fotoğraf 24).

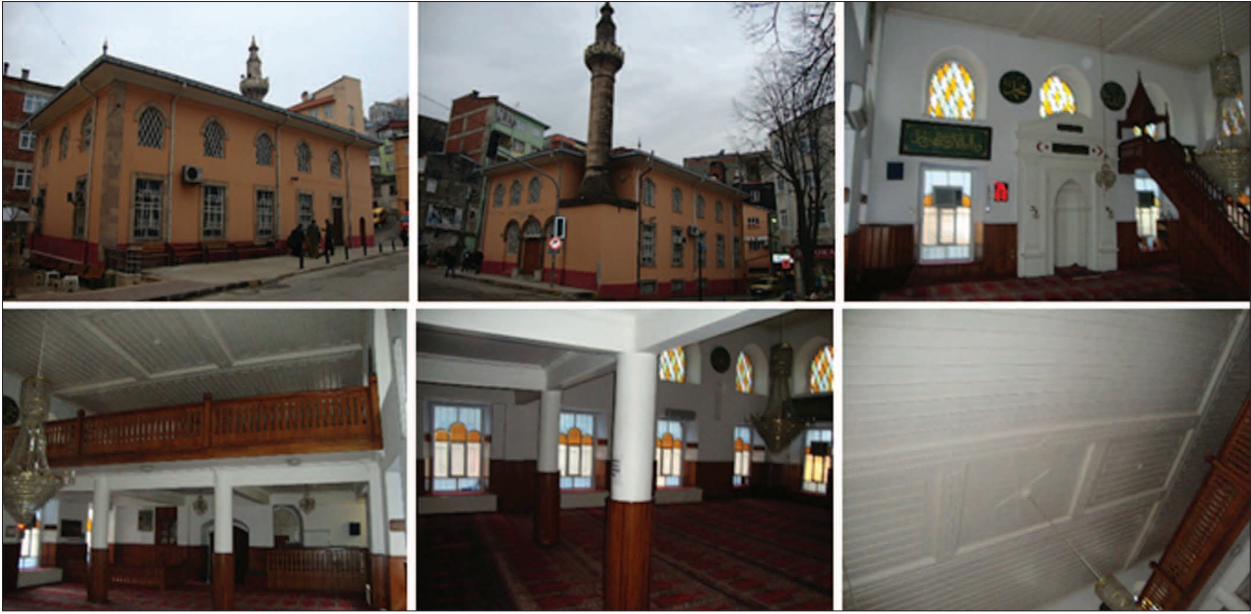
Fotoğraf 27. Çınarlar Camii onarım öncesi fotoğrafları.

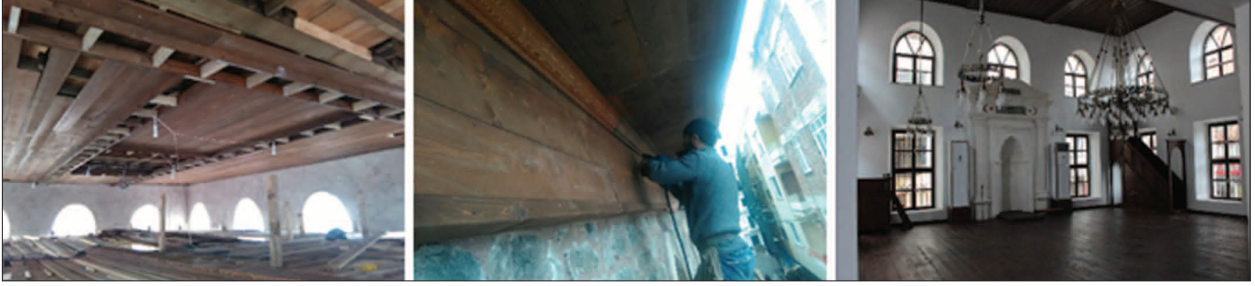
Fotoğraf 30. Çınarlar Camisi ahşap işleri fotoğrafları.

Orijinal olmayan pencere doğramaları sökülerek mevcut örnekleri, restorasyon projesi doğrultusunda sert ağaçtan 4+4 mm ısıcam detaylı olarak yenilenmiştir. Harim, bodrum ve mahfil katın ahşap döşemesi yenilenmiştir. Cami iç beden duvarlarında sıva raspası yapılmış, yüzeyler horasan harcı ile sıvanarak yarı mat su bazlı boya ile boyanmıştır. Tavan kaplaması, ızgaraları ile birlikte sökülmüş ve orijinal örneği doğrultusunda çitalı ahşap tavan olarak yenilenmiştir (Fotoğraf 30).

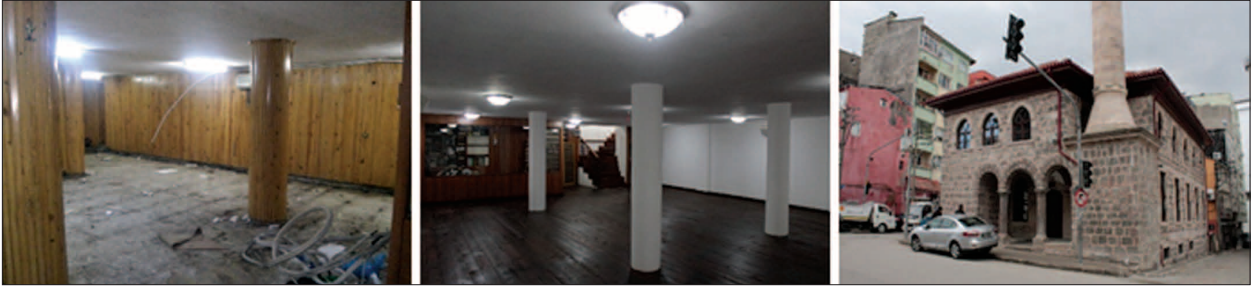
Fotoğraf 31. Çınarlar Camisi bodrum ve çevre imalatları fotoğrafları.

Bodrum katın lambri kaplı duvarlarındaki çürümüş lambri riler sökülmüş, sıvası raspa edilerek tekrar sıvanmış ve boyanmıştır. Bodrum kattaki zemin sularının toplandığı ve önceden yapılmış su toplama kuyusu bodrumda önemli nem oluşumuna neden olmaktaydı. Bu kuyuda biriken su, pompa yardımıyla dışarı atılmaktaydı. Restorasyon kapsamında Giresun Belediyesi ile yapılan işbirliği neticesinde toplanan suyun cazibe ile akması amacıyla kanal bağlantıları yaptırılmış ve nem sorununun kaynağı yapıdan uzaklaştırılmıştır (Fotoğraf 31).
