Restorasyona Baęlı Aydınlatma Çalışmaları

Restored Connected Lighting Studies

Aytekın Şahin | Elektrik Mühendisi

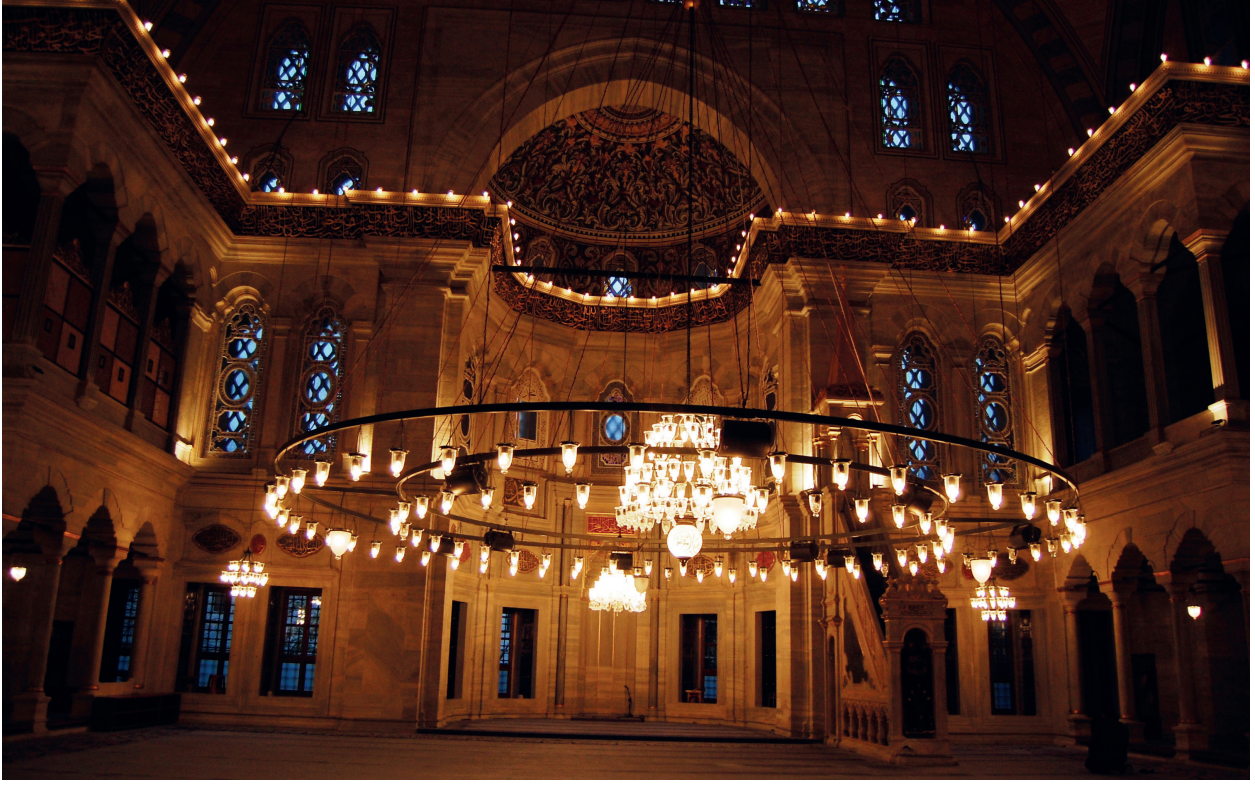
Fotoğraf 2. Ana kubbe avizesinden kesit (Murat Sav)

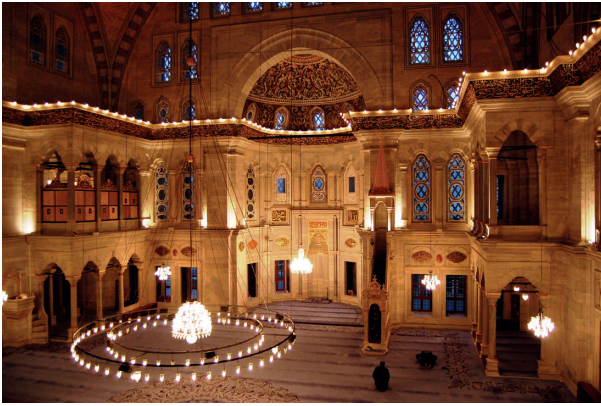
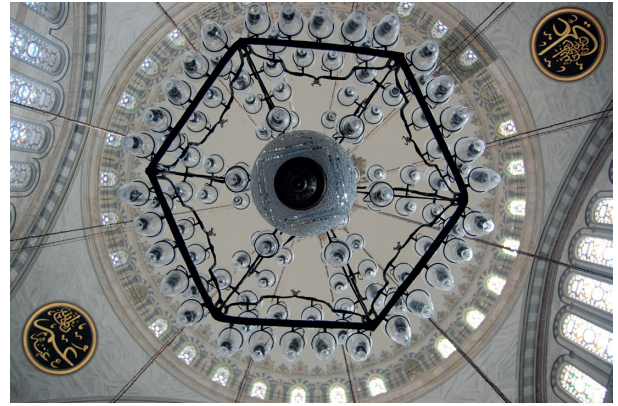
Fotoğraf 3-4. Ana kubbe avizesinden (Murat Sav)

Harim ve Mahfildeki orijinal avizelerin eksik parçaları tamamlanarak bakım onarımları ve temizlikleri yapılmıştır. Cami içinde bulunan altın varaklı mermer kitabeler ve fetih süresinin bulunduğu mahfil kattaki harime bakan kare sütunların dip noktalarına led projektör konularak sütunların ve fetih süresinin aydınlatılması sağlanmıştır. Kitabeleriyile, profilleriyle ve kabartma mermer motifleriyle mükemmel bir barok örneği olan mihrabın daha fazla algılanması amacıyla, mevcut sütun diplerine konulan led armatürler

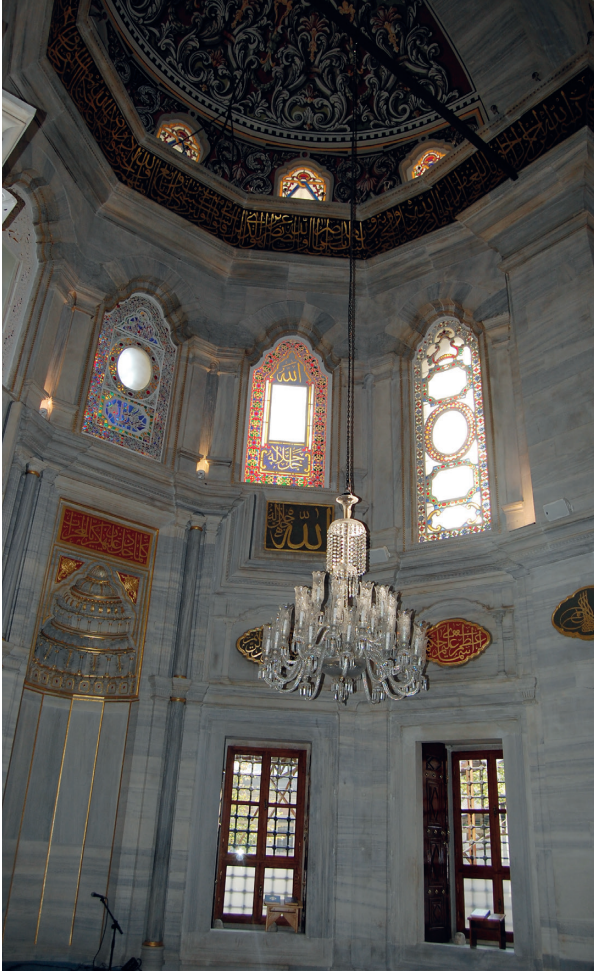
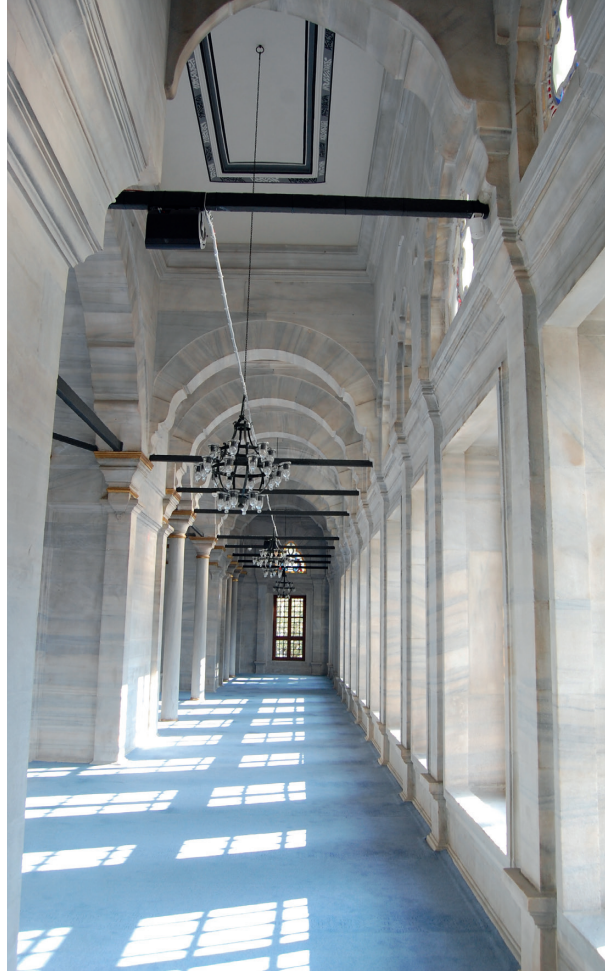
Fotoğraf 5-6. Mihrap önü ve mahfil aydınlatma düzeni (Murat Sav)

ile hem sütun gövdeleri hem de başlıkları aydınlatılmıştır. Mihrabın, düşey doğrultuda oluşturulan aydınlatılması ve gölge sayesinde hacim kazanmasına, profillerin, motiflerin ve kabartmaların mermerde nasıl bir sanata ve zerafete dönüştüğü ortaya çıkmıştır.
