**RESTORASYON MÜDAHALE ÖLÇÜTLERİ
KAPSAMINDA KIRKLARELİ GAR BİNASI'NIN
İNCELENMESİ VE DEĞERLENDİRİLMESİ**

YÜKSEK LİSANS TEZİ

AYBÜĞE GÜVEN

İSTANBUL, 2022

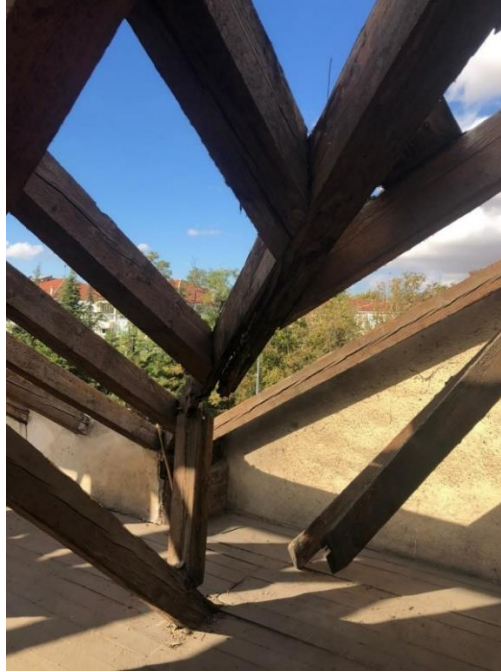
Yapının çatısının rüzgarla birlikte zarar görmesiyle birlikte yıllarca yağın yağmurun içeri girmesi çatının taşıyıcı ahşap makas, dikme ve aşıkları çürütmüş ve taşıyıcılık özelliğini büyük oranda kaybetmesine neden olmuştur. Bu sebeplerden taşıyıcıların kesitlerinde küçülmeler gözlemlenmiştir. (Şekil 4.1).

Şekil .1.Yapının çatı taşıyıcılarında çürüme ve çatlaklar görülmektedir.

Çatı ahşap taşıyıcı elemanlarına yapılan güçlendirme sırasında özgün malzemeye uygun malzeme seçilmeli, özgün yapım tekniğine uygun şekilde ahşaba müdahale edilmelidir. Ahşap taşıyıcılarda mekanik temizlik yapıp özgün yüzeye ulaştıktan sonra mantarlaşma ve liflenme olan çürük kısımlarda ahşap macunu kullanılarak dolgu yapılmalı daha büyük olan hasarlarda ise bütünleme müdahalesine gidilerek özgün malzeme ile ahşap taşıyıcı tamamlanmalıdır.

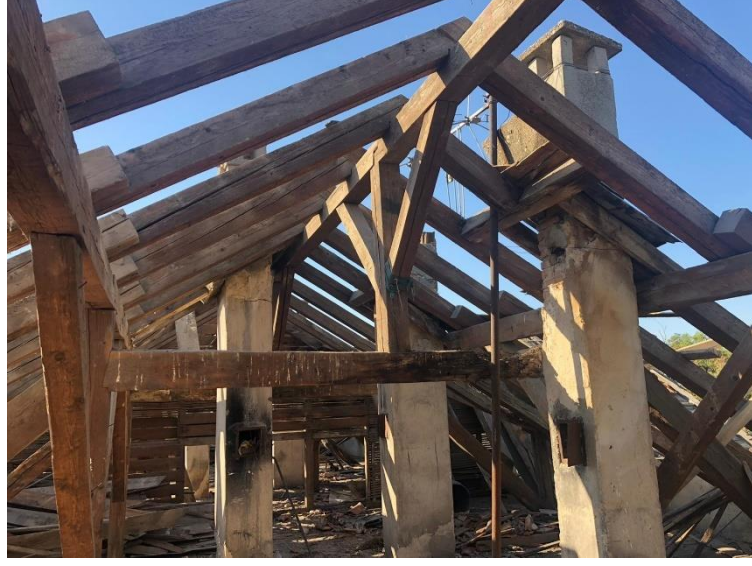
Şekil 4.2.Yapının çatı taşıyıcı aşıklarında ayrılma ve çatlaklar görülmektedir.

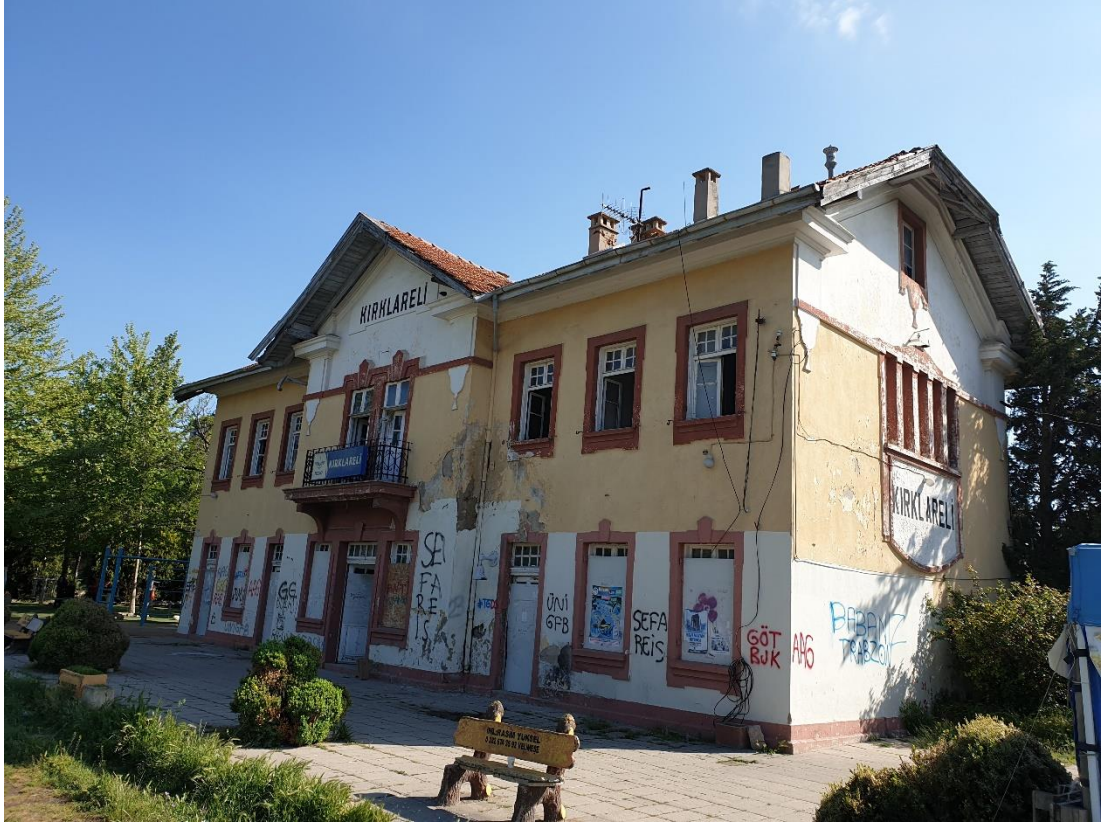
Yapının cephelerinde yağmur, kar, rüzgar, güneş gibi doğal etkenler nedeniyle yüzey kirliliği, cephe boyasında kabarma ve dökülmeler, insanların grafiti yazıları ile oldukça çirkin görüntüler gözlemlenmiştir. (Şekil .7). Pencere sövelerindeki çatlaklar ve kopmalar da yapı cephelerinde gözlemlenen bir diğer bozulmadır. Yapı cepheleri özgün renginin dışında insanların insiyatifi ile seçtikleri renklere boyanarak tamamen özgün halinden uzaklaşmıştır.

Şekil 4.7.Kırklareli Gar Binası Batı ve Kuzey cephesi

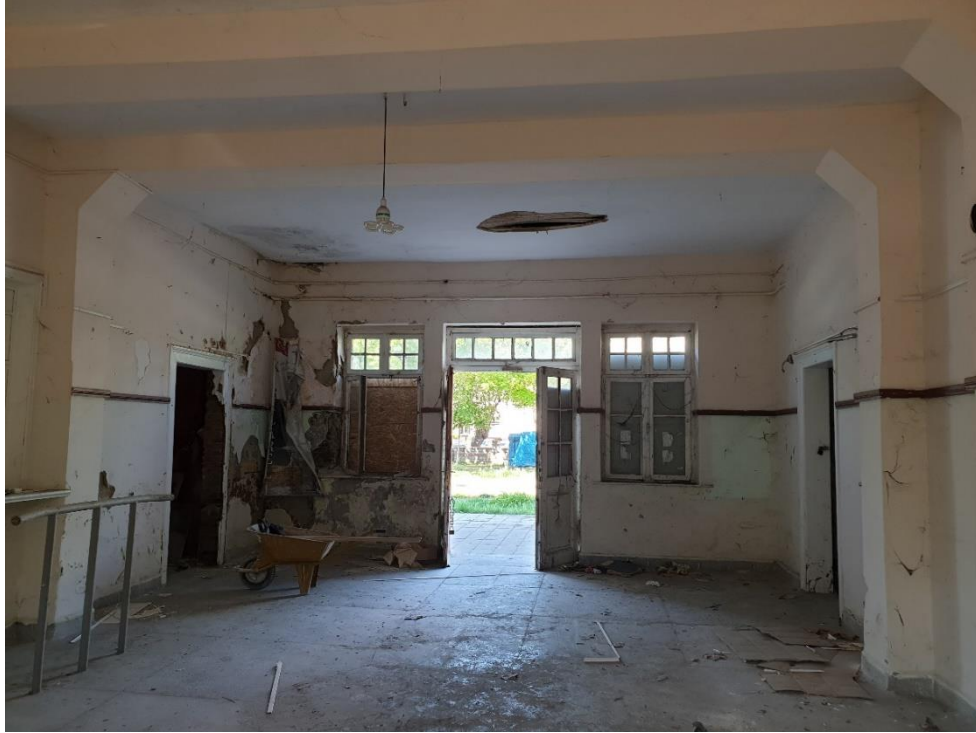
Yapının iine gerek ürüyen atıdan gerekse yıllarca açık kalan yapı pencereleri ve kapılarından yağmur, kar, rüzgar girmesi ve sıcak deęişiklikleri ile birlikte odalardaki duvarların sıvalarında kılcal ve yapısal atlaklar meydana gelmiş, nem problemi daha da ilerleyerek sıvada dökülmelere neden olmuştur. Önüne geçilmeyen su problemi yapıdaki sıvaya ciddi anlamda zarar vermiş, sıvayı geçen nem yapının tuęla beden duvarlarına kadar işlemiştir. (Şekil 4.-8-9-10).

Şekil 4.8. Z01 numaralı giriş salonunun duvar ve tavanında gözlemlenen sıva bozulmaları

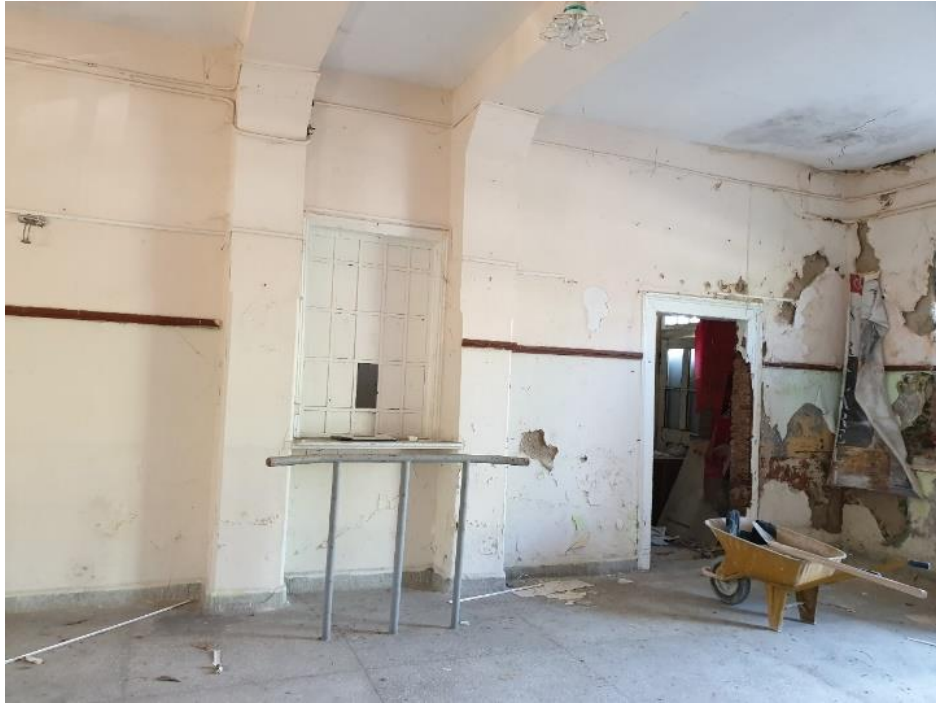
Yapı i kapılarındaki ürüme ve bozulmalar dıř dođramalardaki kadar fazla gözlemlenmemiř, özellikle yapının zemin katında yer alan Z01, Z02, Z03, Z05 numaralı odaların kapıları dıř kapı ve pencerelerden yapının ierisine giren suyu ile ürümüř, uygulanan kat kat yağlı boyalar ile nefes alamaz hale gelmiř ve özgün halinden uzaklařmıřtır. (řekil 4.12). Zemin kattaki odaların kapı kasaları Z02 numaralı oda hari yerinde korunurken, Z02 numaralı odanın kapı kanat ve kasası korunamamıřtır. Birinci kattaki tüm odaların kapı kanat ve kasaları yerinde korunmuř, 102 ve 111 numaralı tuvaletlerin kapı kanatları korunamamıřtır.

řekil 4.12. Z02 numaralı odanın bir kısmı yok olmuř kapı kasası,kanadı korunamamıřtır.

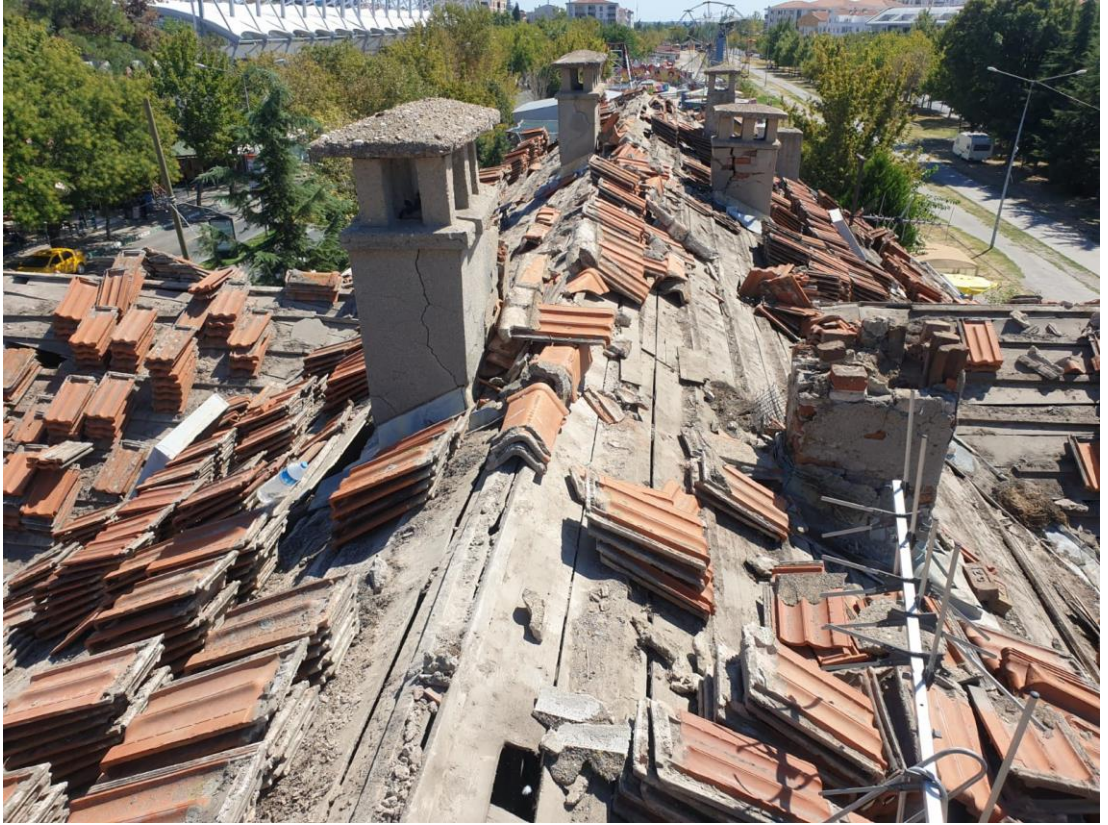
Yapının ilk olarak çatı kaplaması olan Marsilya kiremitler kırılmadan itinalı olarak çatıdan indirilmiş, kiremitlerin altında kalan ahşap kaplama tahtaları çürüyüp kullanılamaz hale geldikleri için itinalı olarak sökülüştür. (Şekil 6.1).

Şekil 6.1. Yapının marsilya tipi kiremitlerinin ve çürüyen ahşap kaplamalarının sökülmesi görülmektedir.

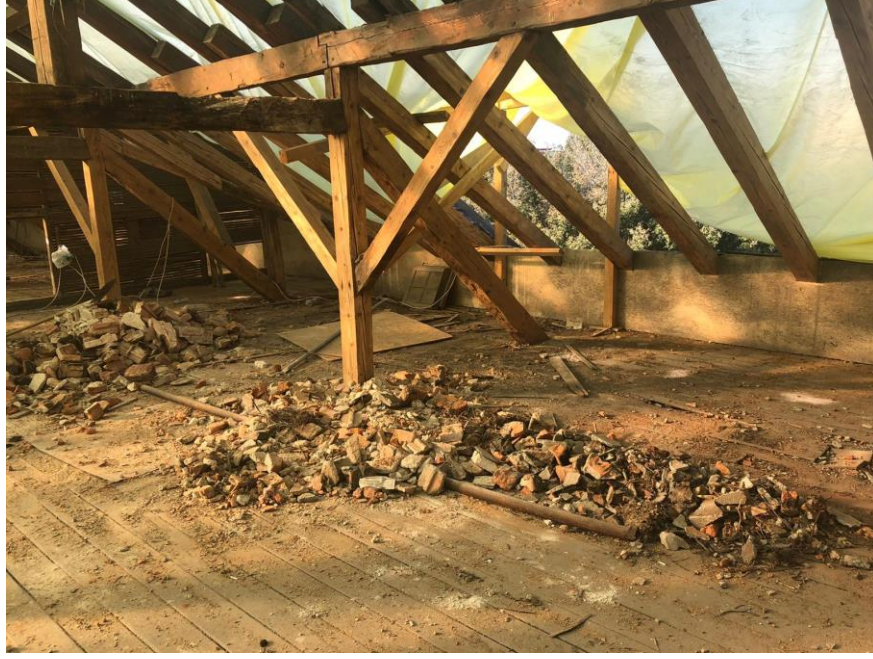
zemini bozmamak şartı ile ahşap satırların üzerindeki boya ve macun atıkları boya sökücü ve gerekli görülen yerlerde ısı yardımı ile kimyasal temizliği yapılmış, önce kalın zımpara sonra ince zımpara ile zımparalanarak tüm boya, cila, ve macun katmanlarından temizlenmiştir. (Şekil 6.2).

Şekil 6.2. Raspa ve zımpara uygulaması biten çatı taşıyıcıları

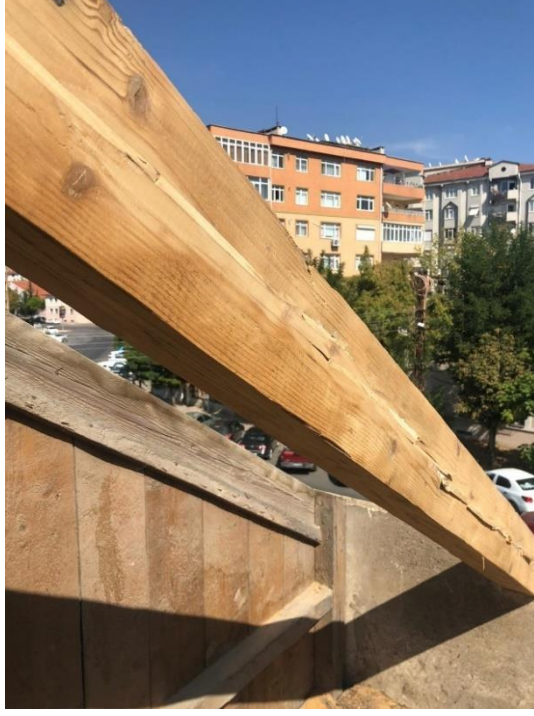
Şekil 6.3. Ahşap dolgusu yapılan taşıyıcılardaki çatlaklar görülmektedir.

Temizlenen ahşap yüzeylerde ortaya çıkan çatlaklara müdahale edilmiş, kılcal çatlaklar ahşap macunu ile doldurulmuş, daha geniş olanlara ise ahşap dolgu yapılmıştır. (Şekil 6.3). Büyük oranda zarar görmüş taşıyıcı ahşapların çürüyen kısımları kesilip yerinden alınarak özgün malzemeye uygun olarak çam kereste ile tamir ve tahkimi yapılmıştır. (Şekil 6.4) Biyolojik müdahale öncesi taşıyıcı ahşapların üzerindeki kir ve toz katmanları fırça ile temizlenmiş, tüm taşıyıcılar pürüzsüz hale geldikten sonra iki kat olacak şekilde fırça yardımı ile emprenye sürülmüş, daha sonra yangın geciktirici uygulanmıştır. (Şekil 6.5).

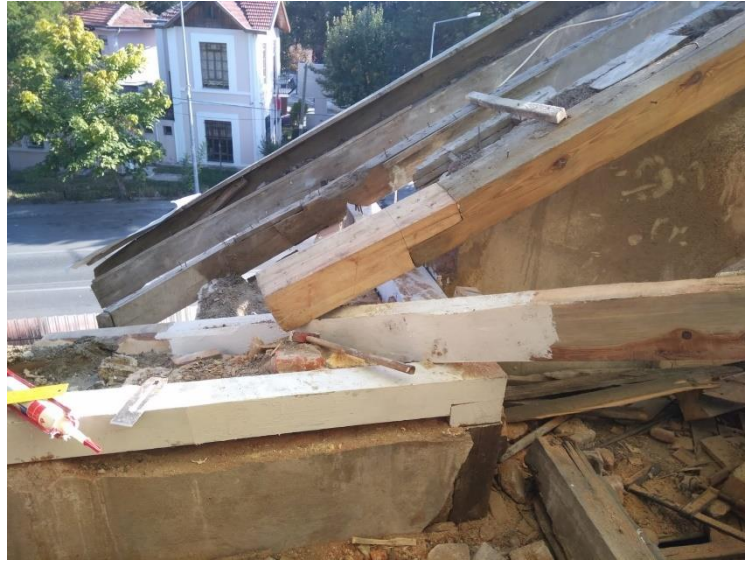
Şekil 6.4. Tamir ve tahkimi yapılan ahşap taşıyıcılar görülmektedir.

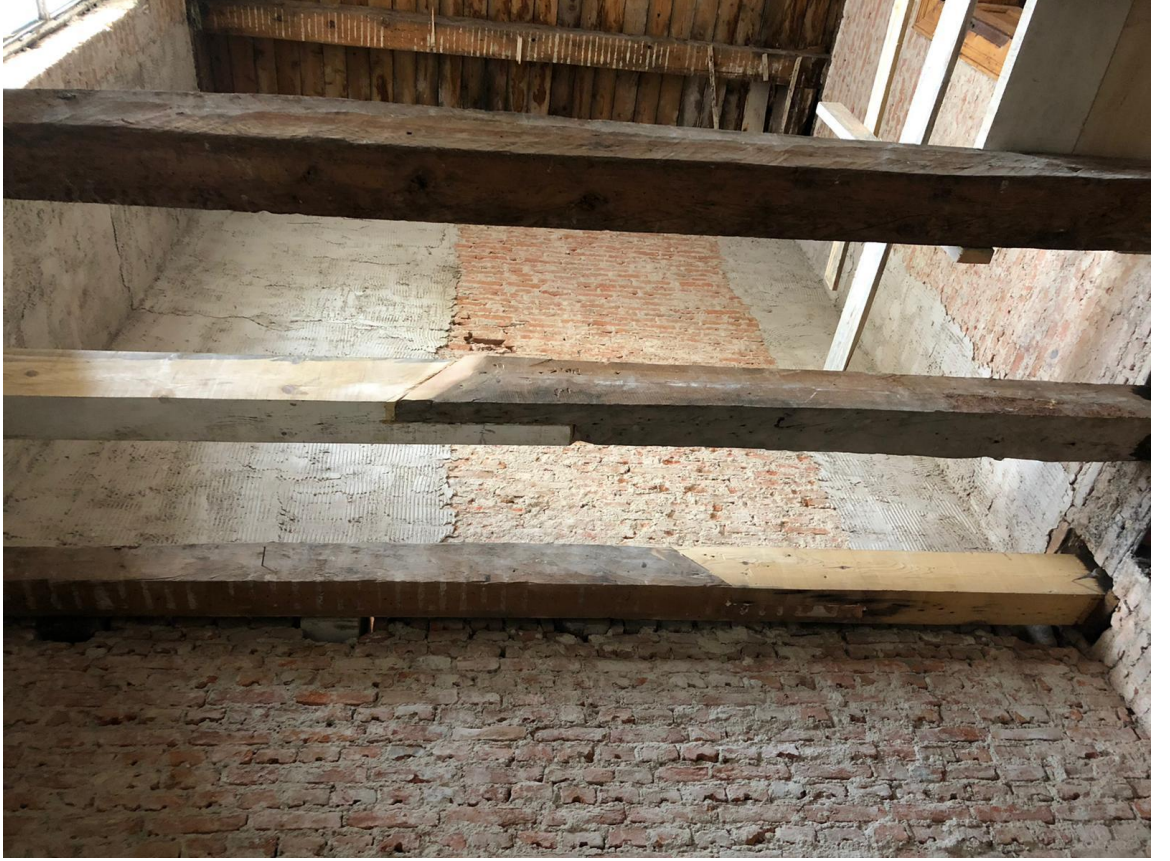
Şekil 6.14. Zemin kat tavanındaki tamir ve tahkimi yapılan ana taşıyıcı kirişler

114, 115 numaralı odaların taşıyıcı çam kerestelerinin hepsi elden geçirilip, yapının çok daha uzun yıllar ayakta kalması sağlanmıştır. Yapının Z01, Z02, Z05, Z07-08 numaralı odalarındaki döşemenin ana taşıyıcı kirişlere takviye ahşap karkas imalatları yapılmıştır. (Şekil 6.15-16).

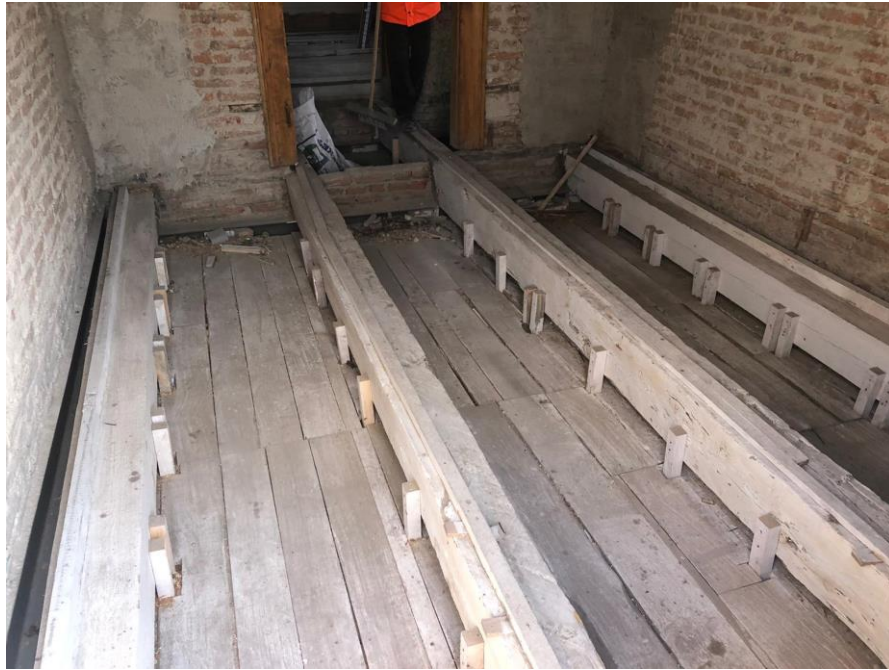
Şekil 6.18. Birinci kat zemin döşemesinde tamir ve tahkimi yapılan ana taşıyıcı kirişler ve kaplama tahtaları görülmektedir.

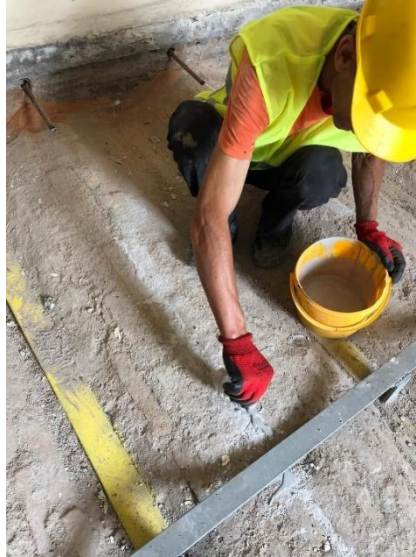
Şekil 6.24. Zemin kat zemin döşemesi olan volta döşemedeki tuğla döşemelerdeki çatlaklara enjeksiyon uygulaması yapıldığı görülmektedir.

Kırklareli Gar Binasının, zemin kat döşemesini oluşturan volta döşemenin, paslanan demir putrelleri, putrellerin arasındaki tuğla örgüye zarar vererek zamanla çatlaklar oluşturmuştur. Demir putrellerin zımpara yardımı ile mekanik olarak temizlenmesi ve yüzeylerine temizlendikten sonra antipas uygulanması temel bozulma nedenini ortadan kaldırmak için iyi olmuştur. Böylece volta döşemeye zarar veren ana etken temizlenmiştir.

Volta döşemede gerçekleşen kılcal çatlaklara mikro enjeksiyon uygulaması yapılarak boşlukların doldurulması sağlamlaştırma müdahale ölçütüne uygun yapılmıştır. Üzerinde çok fazla çatlak tespit edilen tuğlaların enjeksiyon yöntemi ile sağlamlaştırılmasının yeterli olmayacağı düşünülerek, çelik lamalar ile volta döşemenin sağlamlaştırılması doğru bir müdahale olmuştur.

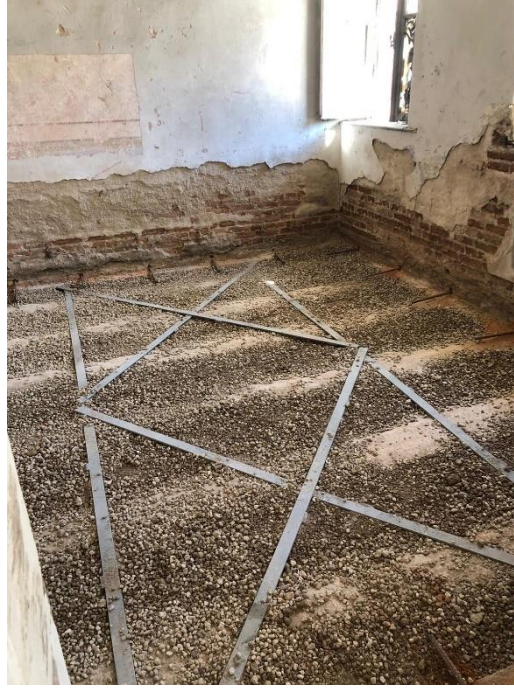
Şekil 6.25. Zemin kat zemin döşemesi olan volta döşemedeki I profillere 50/10 lama ile yapılan güçlendirme uygulaması görülmektedir.

Yapının bodrum kat tavanı volta döşemedir. Volta döşemede zaman içerisinde tuğla kısımlarında çatlaklar oluşmuş döşeme taşıyıcı özelliğini kaybetmeye başlamıştır. Z02-Z04-Z05-Z07-Z08 numaralı mahallerde volta döşemelerdeki I profillere 50/10 lama kullanılarak güçlendirme yapılmış, tuğla bölgelerdeki çatlaklara enjeksiyon uygulaması yapılmış, döşeme güçlendirilmiştir. Demir putrellerim zımpara yardımı ile mekanik temizliği yapılarak antipas uygulanmıştır. Güçlendirmesi yapılan volta döşemelerin üzerine zemin kattaki Z02-Z04-Z05-Z07-Z08 numaralı mahallerde zemin döşemesini oluşturması amacıyla horasan harçlı tesviye harcı dökülmüştür.

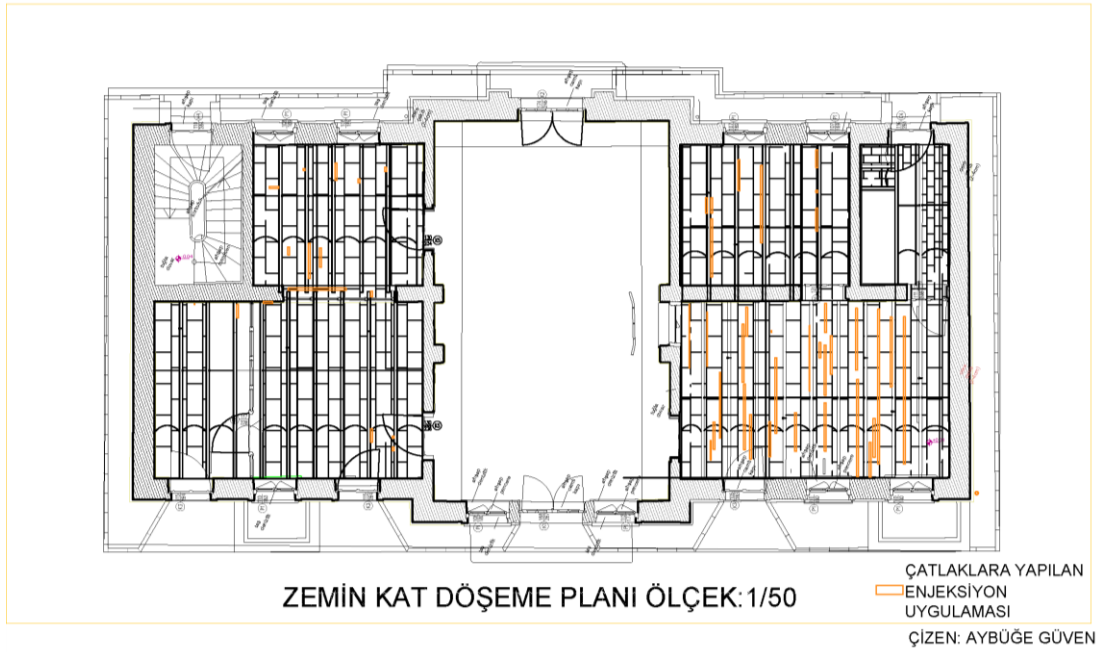
Şekil 6.26. Zemin kat döşeme planı-kılcal çatlaklara yapılan enjeksiyon uygulaması

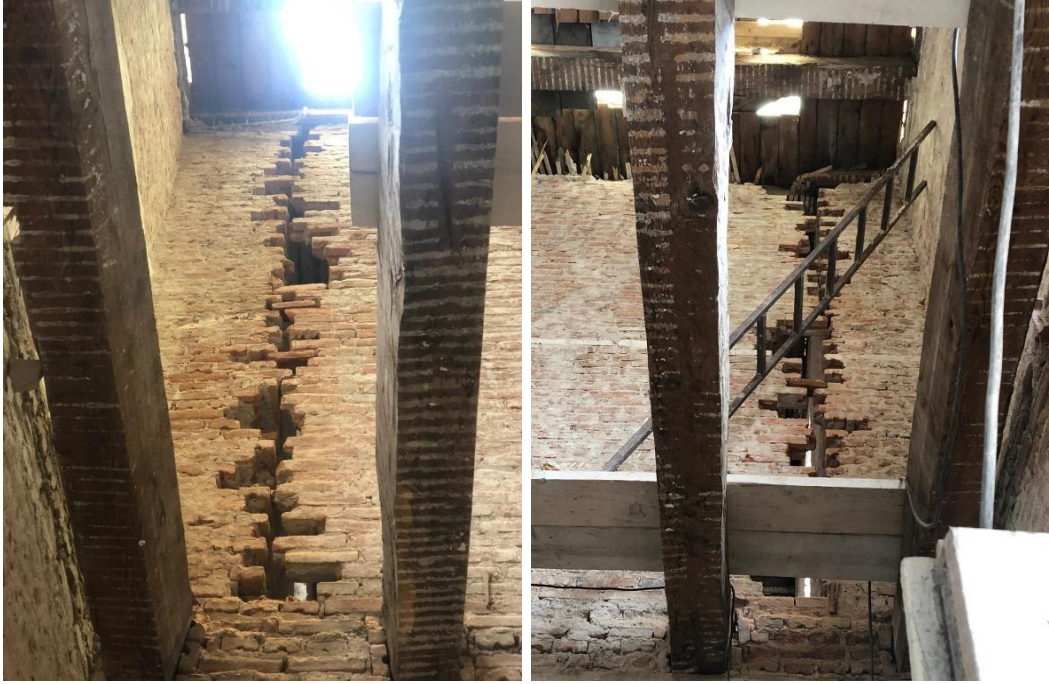
Şekil .27. Birinci katta bulunan 105 ve 108 numaralı odaların bölücü duvarlarında açılan tuğla çürütmeler görülmektedir.

Kırklareli Gar Binası dış beden duvarları ve içte kalan bölücü kagir duvarların tuğla dikiş uygulamalarında bütünleme müdahale ölçütü kullanılmıştır. Sıva raspa yapıldıktan sonra açığa çıkan tuğla kagir duvarların yüzeylerinde zaman içerisinde oluşan nemden ve yükten kaynaklanan çatlak, ayrılma ve derzlerinde boşalmalar gözlemlenmiştir.

Zemin ve birinci kat duvarlarında sıva raspa yapıldıktan sonra yapının bütün tuğla beden ve odaları birbirinden ayıran bölücü duvarları incelenmiş; derz boşalması olan, taşıyıcı özelliğini kaybetmiş olan tuğla duvarlarda, etrafındaki sağlam tuğlalara zarar vermeden çekiç-murç yardımı ile çürütmeler yapılmış (Şekil 6.27). Daha sonra horasan harç kullanılarak yapının özgün haline uygun ateş tuğlası kullanılarak tuğla duvarlarda dikişler yapılmıştır. (Şekil 6.28).

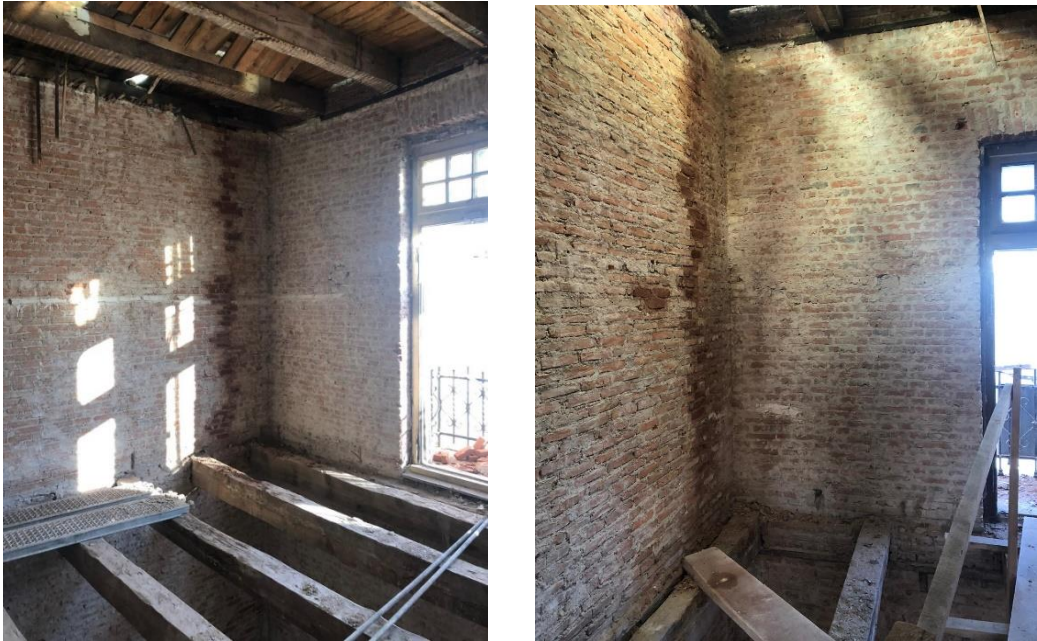
Şekil 6.28. Birinci katta bulunan 112 ve 114 numaralı odaların bölücü duvarlarında yapılan tuğla dikişler görülmektedir.

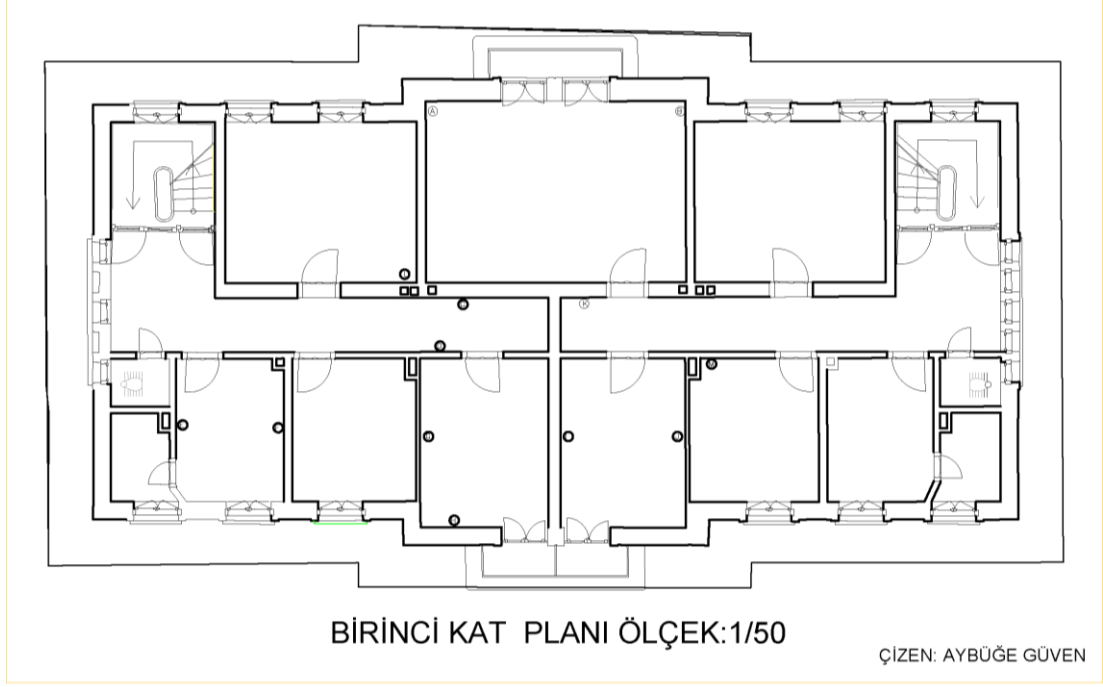
Şekil 6.29. Birinci kat planı-tuğla duvarlarda yapılan tuğla dikiş uygulamalarının yapıldığı duvarlar
(Güven, 2022)

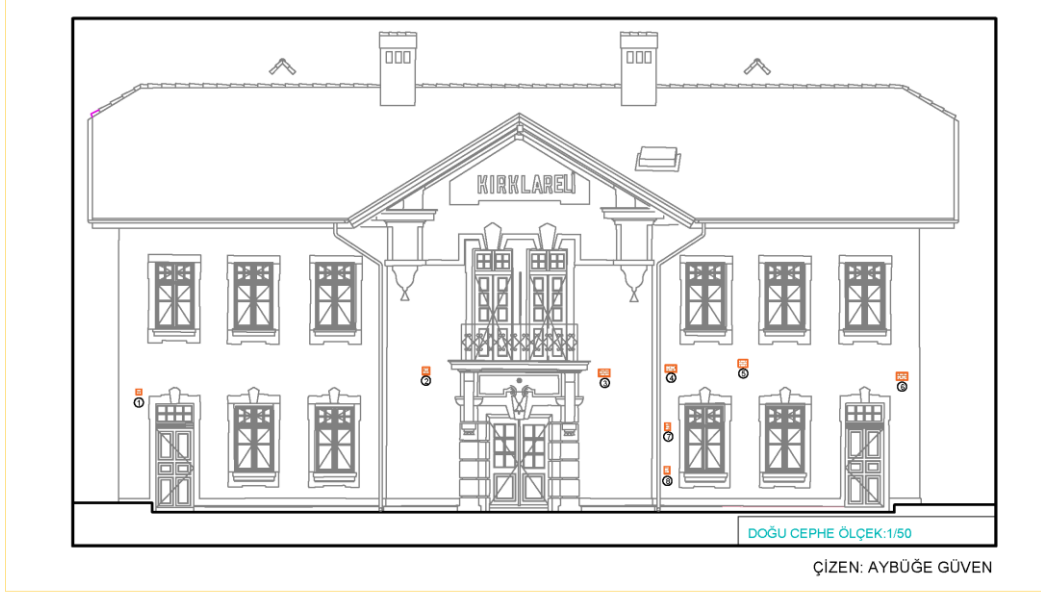
Şekil 6.32. Yapı Doğu cephesi tuğla duvarlarda yapılan tuğla dikiş uygulamaları
(Güven, 2022)

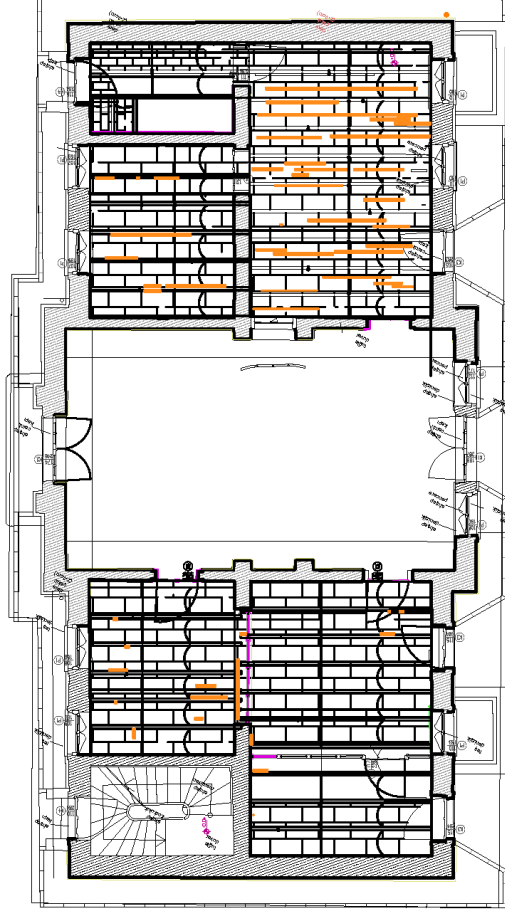
ZEMİN KAT DÖŞEME PLANI ÖLÇEK:1/50

ZEMİN KAT VOLTA DÖŞEMESİ VE VOLTA DÖŞEMEDEKİ GÜÇLENDİRME UYGULAMASI
VOLTA DÖŞEMEDE ENJEKSİYON UYGULAMASI YAPILAN KILCAL ÇATLAKLAR

ÇATLAKLARA YAPILAN
ENJEKSİYON
UYGULAMASI
