**İSTANBUL SARIYER İLÇESİNDE BULUNAN YALI CAMİLERİ, KORUMA
ÖNERİLERİ VE DEĞERLENDİRİLMESİ**

YÜKSEK LİSANS TEZİ

Abdullah Süha ERMUMCU

MAYIS 2019

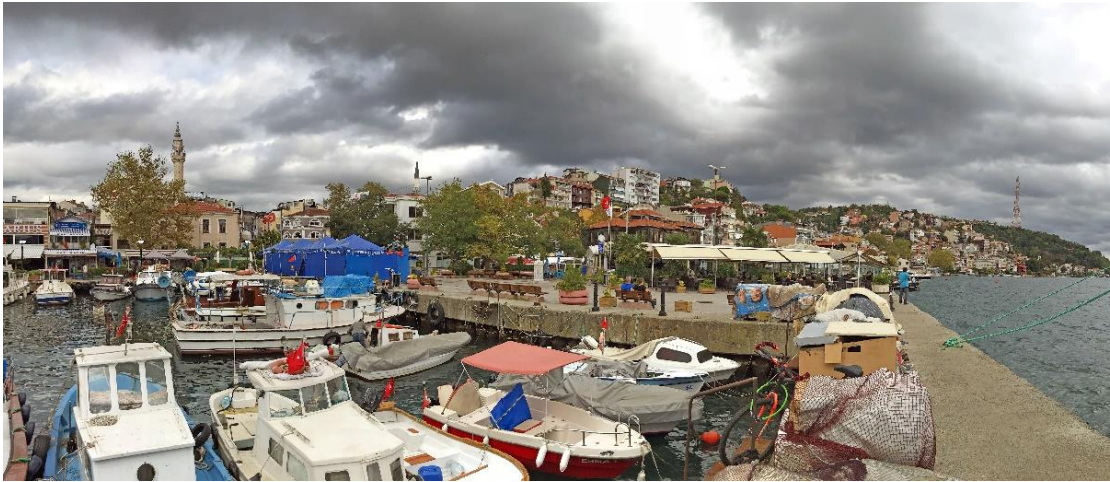
Resim 3- 3.2.1. Boğazdan Görünümü.

Caminin boğaz ve iskele ile olan çarpık ilişkisi dikkat çekmektedir. (Resim 3)

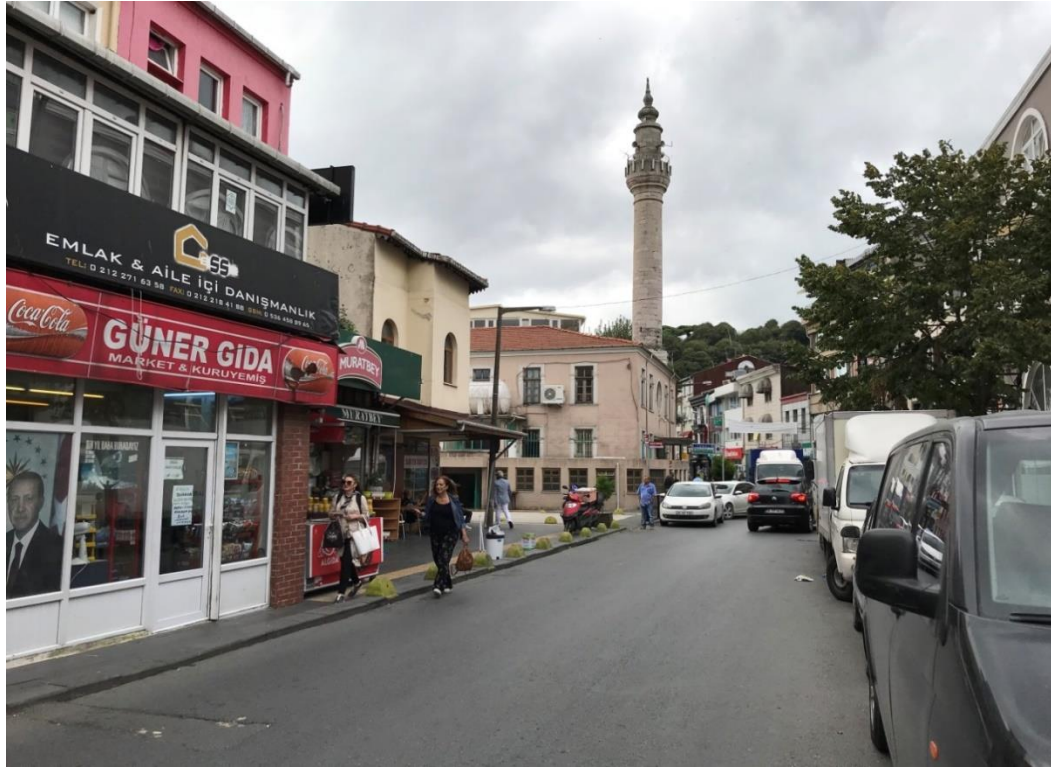
Caminin Isıtma gereksinimi; kalorifer ve halının alt tarafına döşenen tellere elektrik verilmesi temel prensibine dayanan sistem ile sağlanmaktadır. Soğu(t)ma ise önceleri pervane sistemi ile oluşturulan rüzgâr ile sağlanıyorken, günümüzde klima kullanılmaktadır. (Resim 7) Bu durum çeşitli çözüm ve kolaylık getirirken bir takım problemi de beraberinde getirmiştir.

Resim 7- 3.2.2. Cade aksından camiye ulaşmamız esnasında elektrik kabloları ile beraber klimanın dış tarafa monte edilen düzenliğini görmekteyiz.

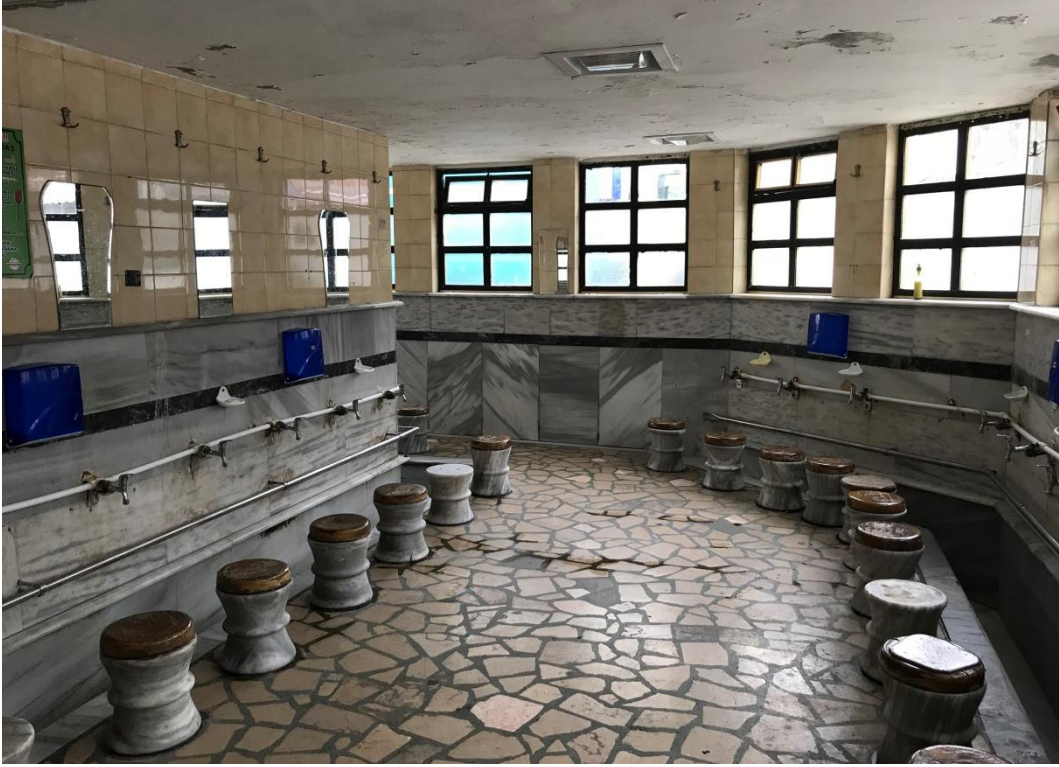
Resim 9- 3.2.2. Caminin Şadırvanı.

Yapıldığı dönemde zemin aktarımının iyi yapılmaması orta tarafta su birikintilerine sebep olmuştur. Su borularının depodan gelmesi ve(ya) abdesthanede oluşan nem sebebiyle tavan kısmında yer yer rutubetlenmeler oluşmuştur. (Resim 9)

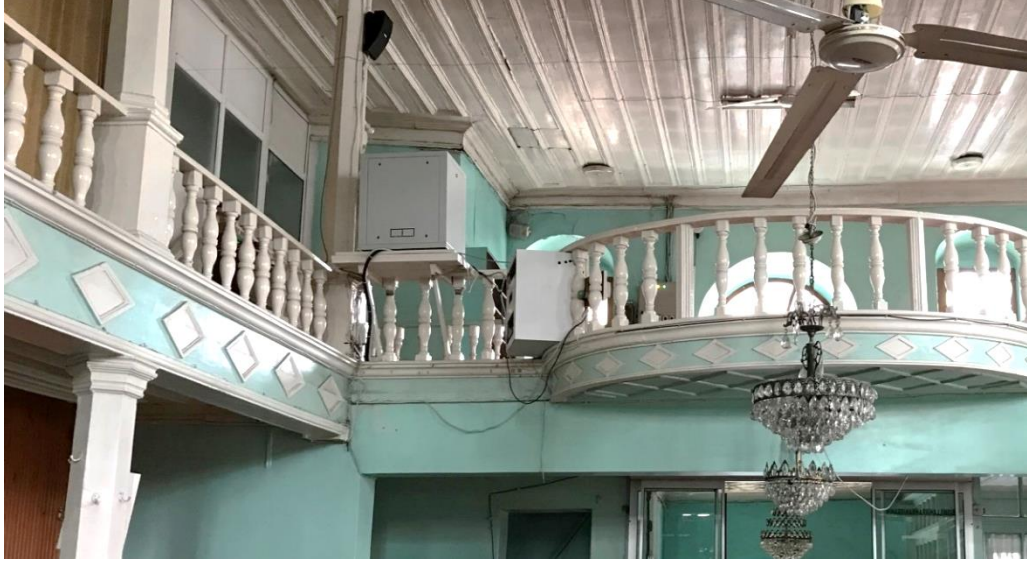
Resim 10- 3.2.2. Müezzin Mahfili.

Müezzin mahfili olarak kullanılan üst kattaki balkon benzeri alana konulmuş ses sistemin (amfi) monte şekli ayrı, elektrik kabloları ayrı tehlike arz etmektedir. (Resim 10)

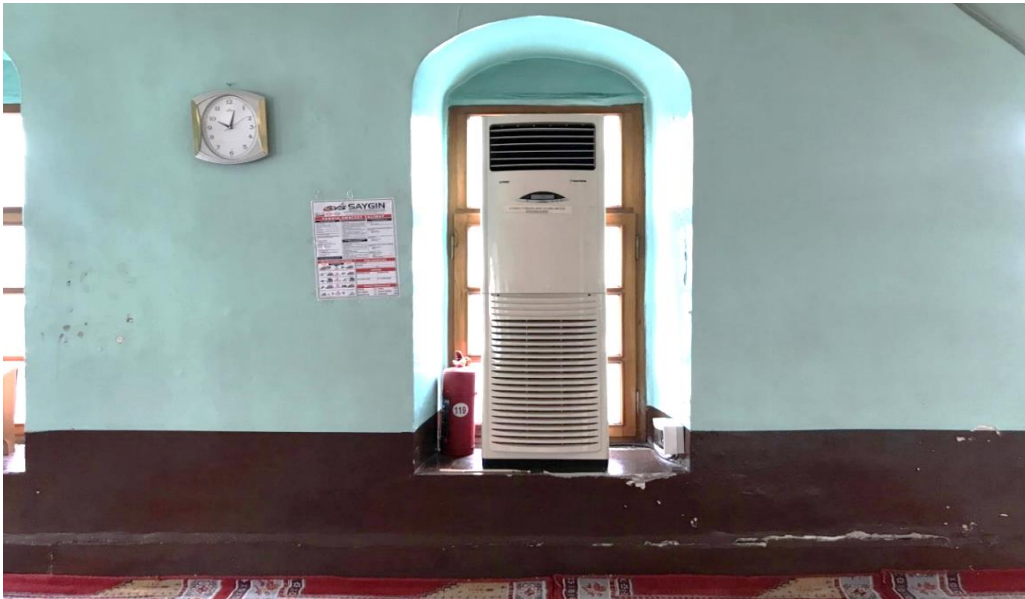
Resim 11- 3.2.2. Caminin içerisinde bir görünüm.

Klimanın pencere açıklığını kapatıp ışık alma işlevini yitirmesi bir kenara, elektrik sisteminin münferit olarak yapılıp sigorta sisteminin kolay ulaşılabilir yerde olması son derece tehlike oluşturmaktadır. (Resim 11)

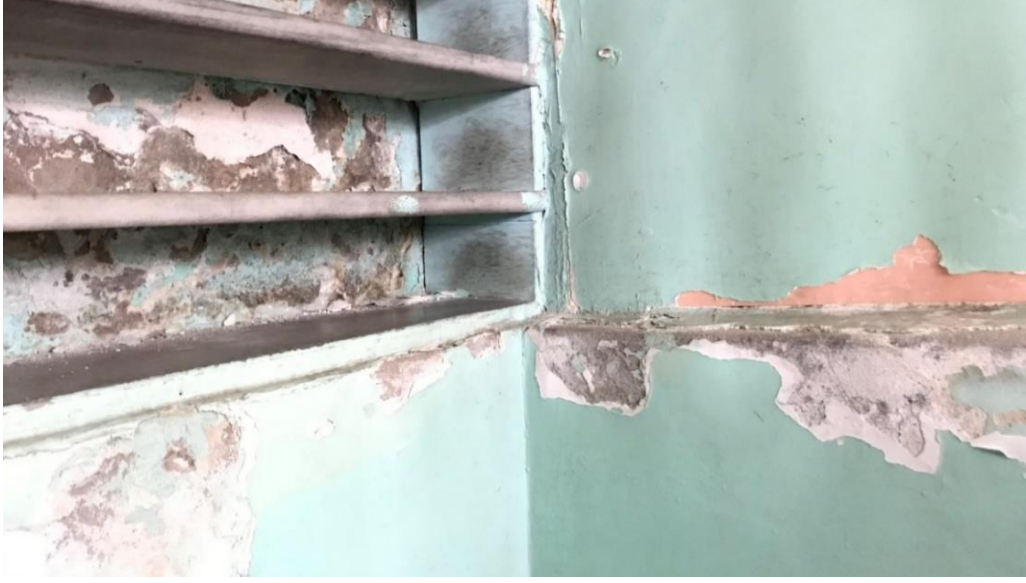
Resim 12- 3.2.2. Mahfile Çıkan Merdivenin Görünümü.

Mahfil kısmına çıkan merdivenin duvar tarafına küpeşte konulmaması buna bağlı olarak inip çıkarken duvardan destek alınması, daha fazla yıpranmasına sebep olmaktadır. (Resim 12)

Sıva dökülmeleri mevcuttur. (Resim 12 ve 13)

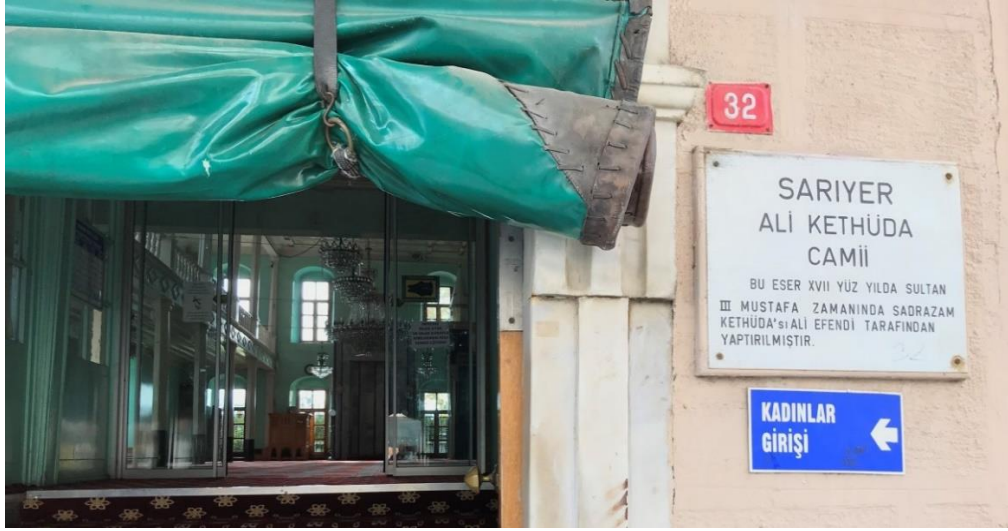
Resim 14- 3.2.2. Ana Caddeden Cami Girişi.

Cami girişindeki tabelaların farklı renk ve tasarımda oluşu cephenin tahrip olmasıyla beraber düzensiz gözükmesine sebep olmaktadır. (Resim 14)

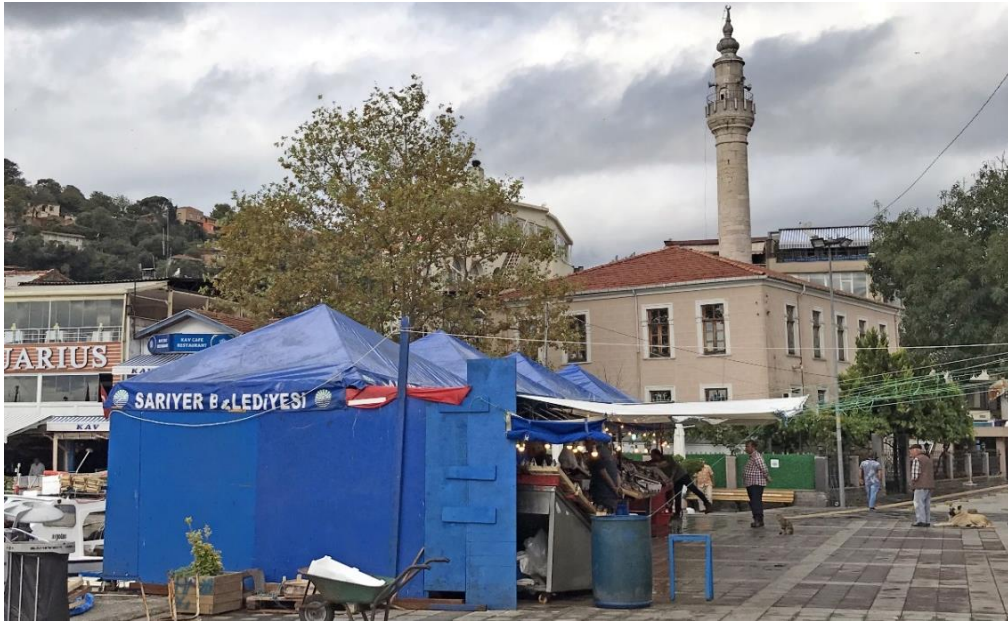
Resim 15- 3.2.2. Boğaz Cihetinden Görünüm.

İskeledeki balıkçıların cami ile olan çarpık ilişkisi dikkat çekmektedir. (Resim 15)

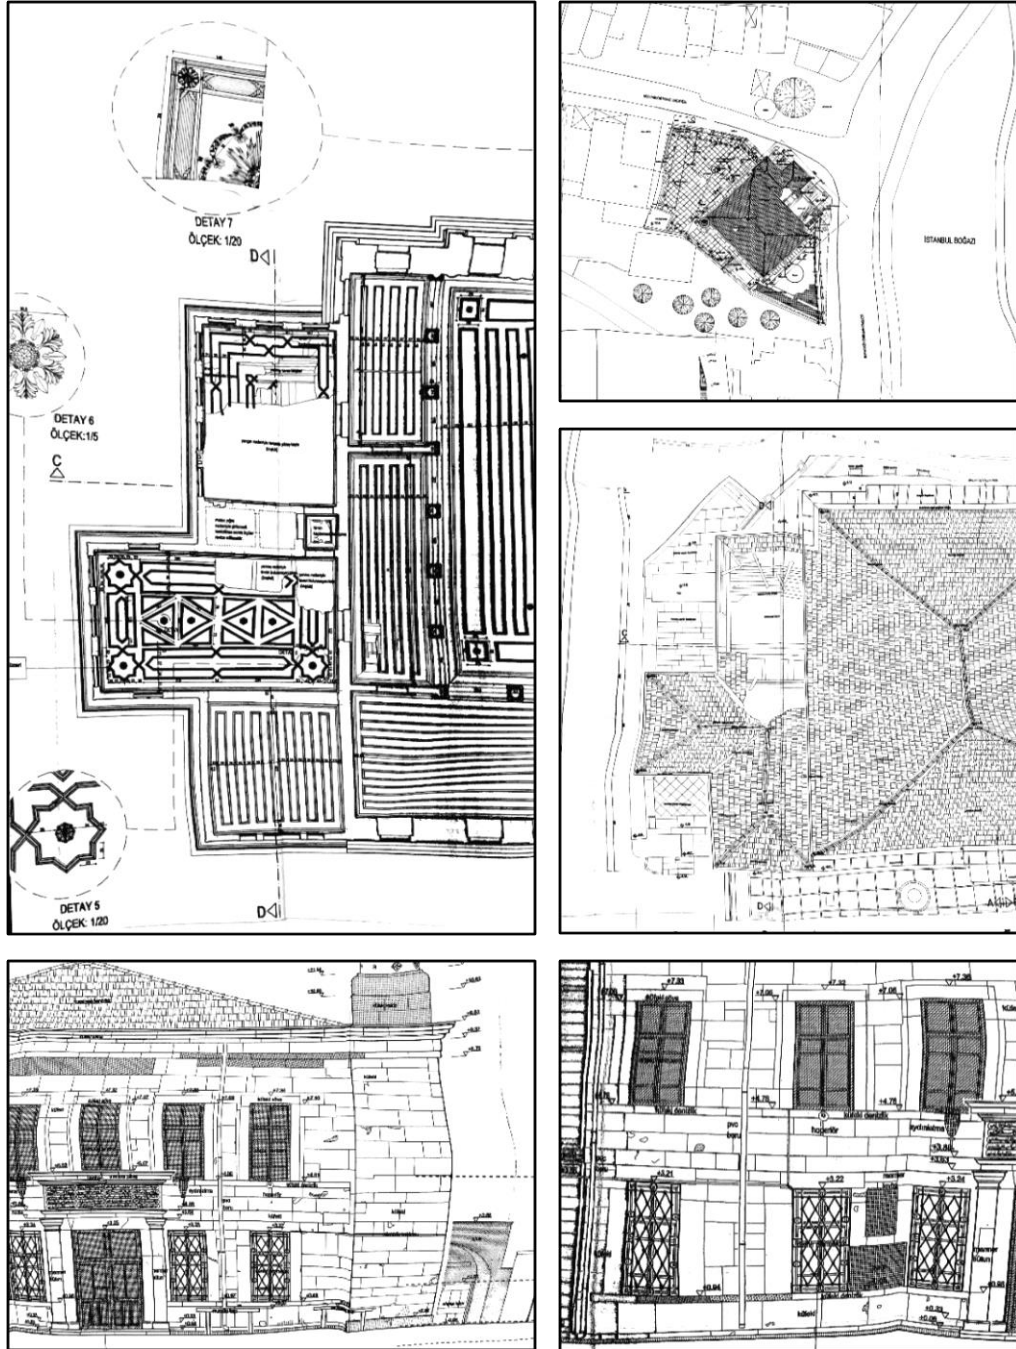
2007 yılında yapılan tadilattan önce Vakıflar Genel Müdürlüğü Arşivinde bulunan çizimine göre Çatı detayında ki tahribatın yangın sebebiyle olduğu yazmaktadır. Hünkâr kasrının boğaz kısmında döşemenin ve çatının tamamen yandığı tesbit edilmiştir. Arşivinde fotoğraflara ulaşılamadığından ötürü projeden çıkarımlar yapılarak bu sonuca ulaşılmıştır. (Resim 37)

Resim 37- 3.4.2. 2007 Tarihine Ait Tadilat Projesi ve tahrip olmuş bölümler. (Vakıflar Genel Müdürlüğü)

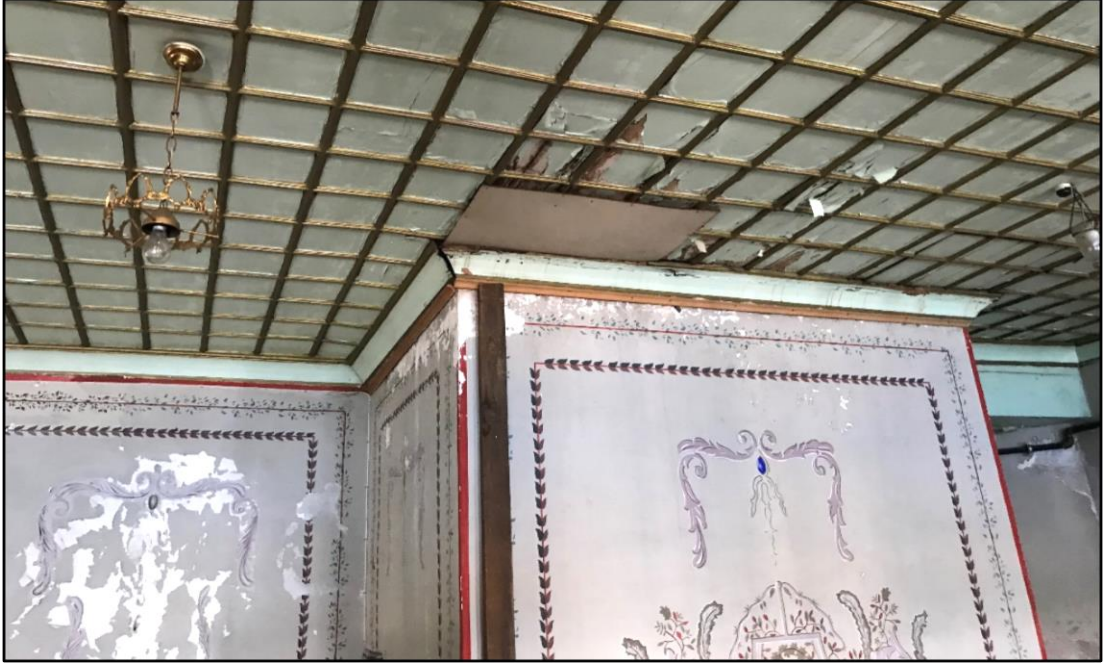
Resim 61- 3.6.2. Caminin Çeşitli Bölümlerinde ki Doğal ve Kullanıma Bağlı Eskimeler.

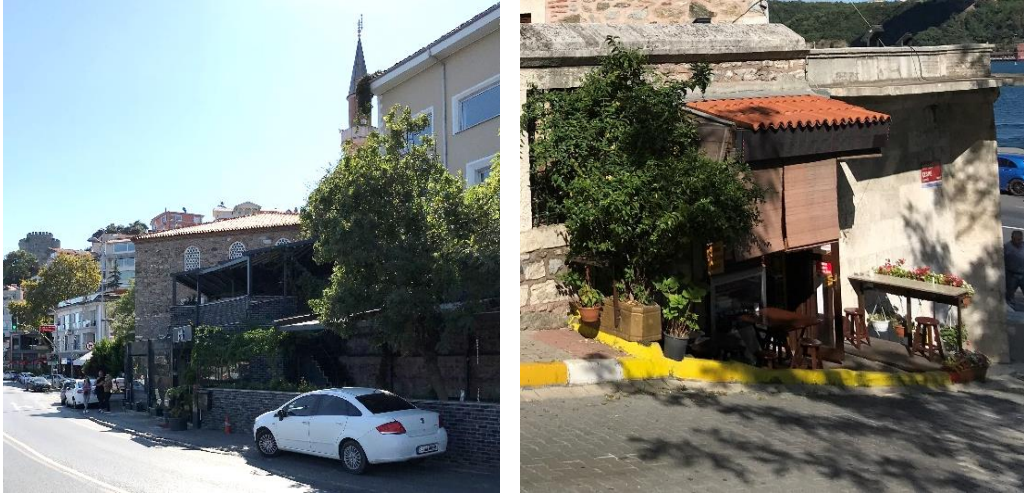
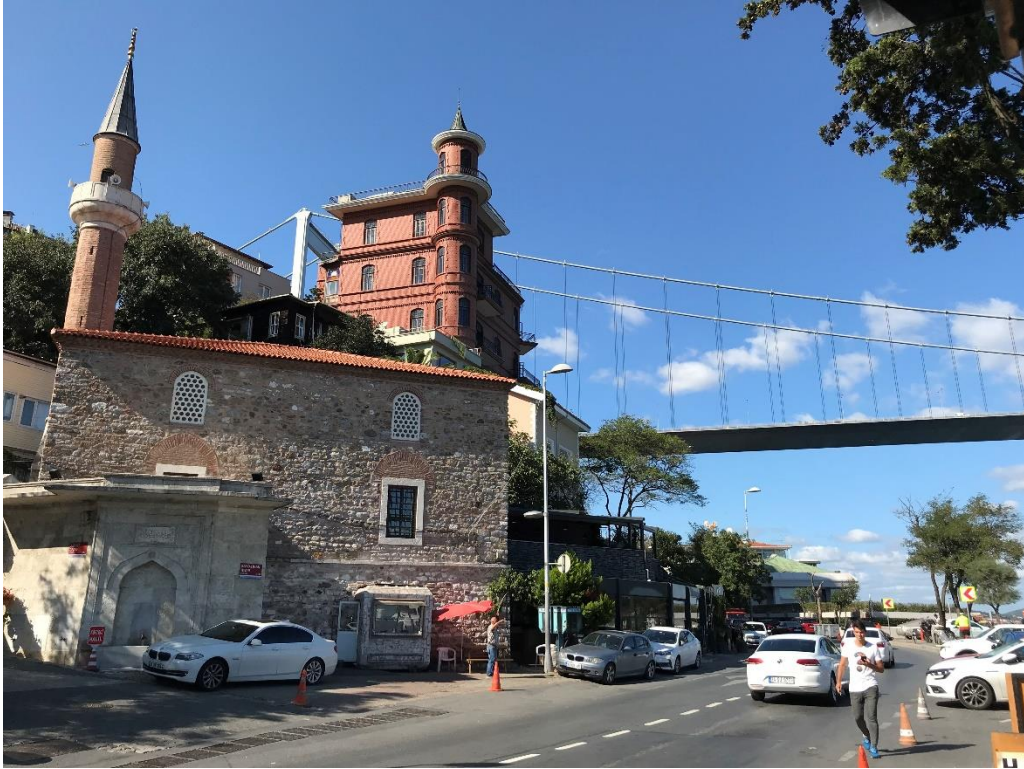
Resim 64- 3.7 Eğlence Mekânlarının Camilerle Olan Yapılaşma Sorunsalı

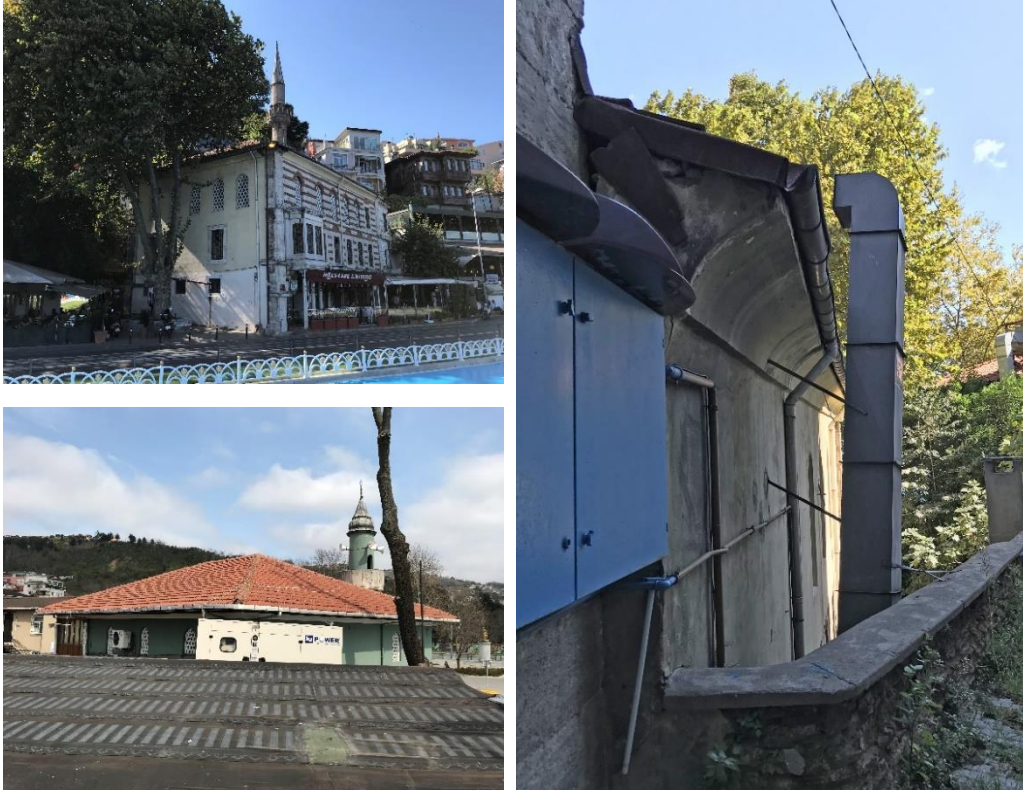
Resim 65- 3.7 Eğlence Mekânlarının Camilerle Olan Yapılaşma Sorunsalı
