KOSOVA-MAMUŐA SAAT KULESİ MAMUŐA CLOCK TOWER IN KOSOVO

Őakir Meraki | *Y.Mimar*
Ferhan Meraki | *Y.Mimar*

3. RÖLÖVE-RESTİTÜSYON – RESTORASYON PROJESİNİN HAZIRLANMASI

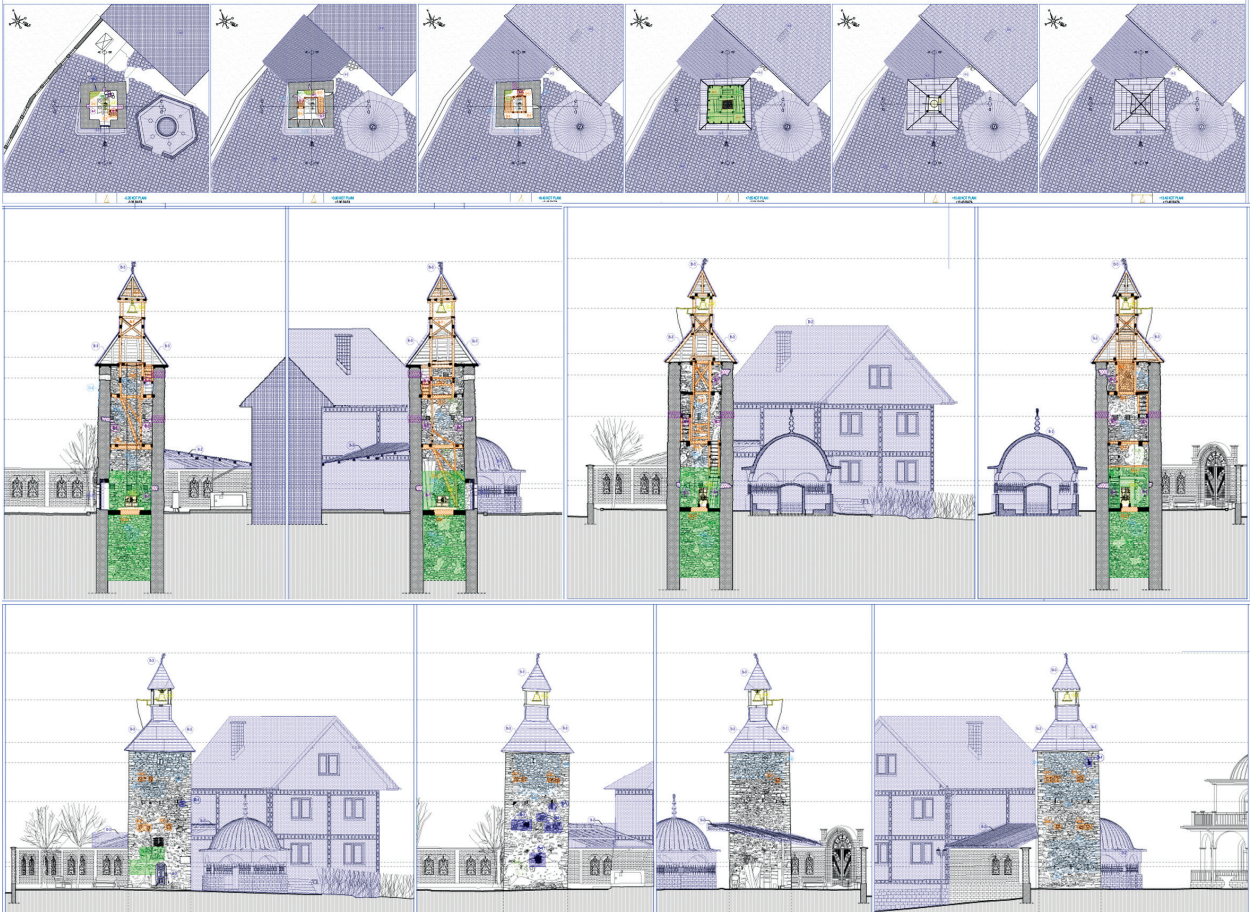
Şekil 3. Rölöve analizine dönük hazırlanan çizimler.

Yapının yapısal bozulmaları, deformasyonları, temel sorunları, taşıyıcı sistem sorunları ve yapı malzemesine ait sorunları tespit edilmiştir. Yapı ve çevresinde meydana gelmiş bu sorunlar farklı renklerde ifade edilerek, ölçsüz rölöve çizimleri üzerinde gösterilmiştir

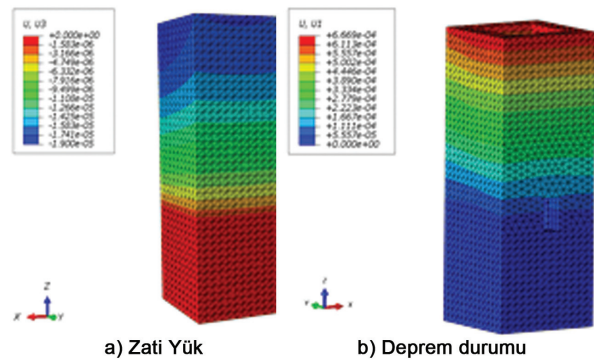
Şekil 5. Saat kulesi için belirlenen yer değiştirme renklendirmesi (ABAQUS).

Bulgular tablosunda (Tablo 2) verilen deplasman değerlerine bakıldığında yapının yatay ve düşey doğrultuda önemli bir deplasman probleminin olmadığı görülmektedir. Tabloda verilen değerlere bakıldığında basınç gerilmeleri açısından, kesitlerin restorasyon projesi kapsamında tekniğine uygun olarak tamamlanmasından sonra, önemli bir sorunla karşılaşmayacağı anlaşılmaktadır.
