**KASTAMONU CANDAROĞULLARI CAMİLERİ
VE KORUMA SORUNLARI**

YÜKSEK LİSANS TEZİ

AYŞE NUR YÜCEL

İSTANBUL, 2020

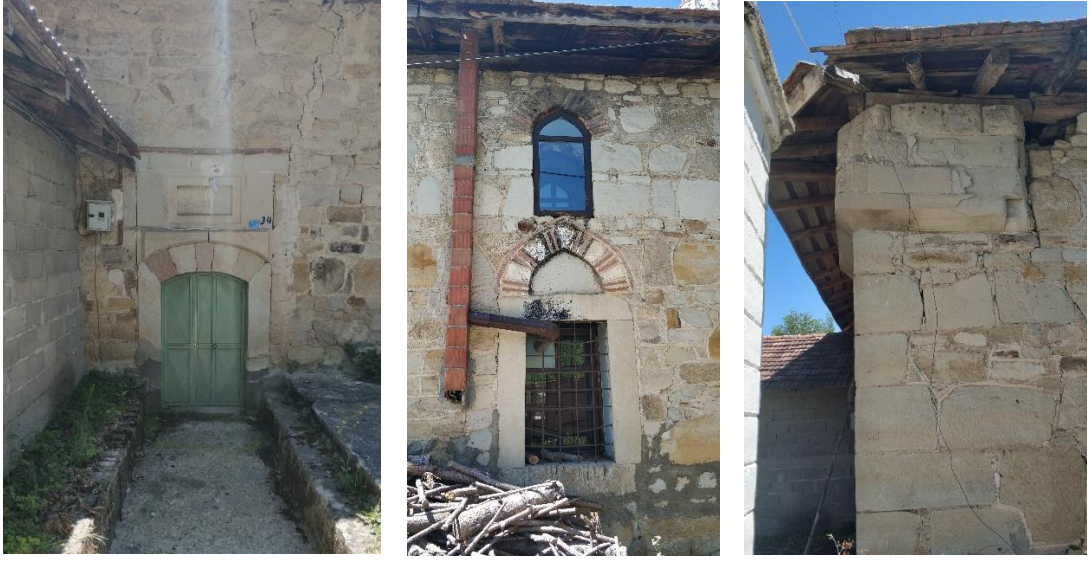
Resim 5.40 : Saray Camii'nin kapısı, penceresi ve yıkılan minarenin kaidesi
(Ağustos 2019)

Duvarlarda yığma moloz taş köşelerde kesme taş kullanılmıştır. Duvarlarda oluşan çatlaklar bulunmaktadır. Bunların nedeni dere yatağına yakın olması olabilir. Durumun detaylı araştırılması önemlidir. Basık kemerli giriş kapısında kesme taşlar kullanılmıştır. Kapı üzerinde boş kitabe yeri mevcuttur. Pencerelede tuğla ve kesme taştan hafifletme kemeri kullanılmıştır.

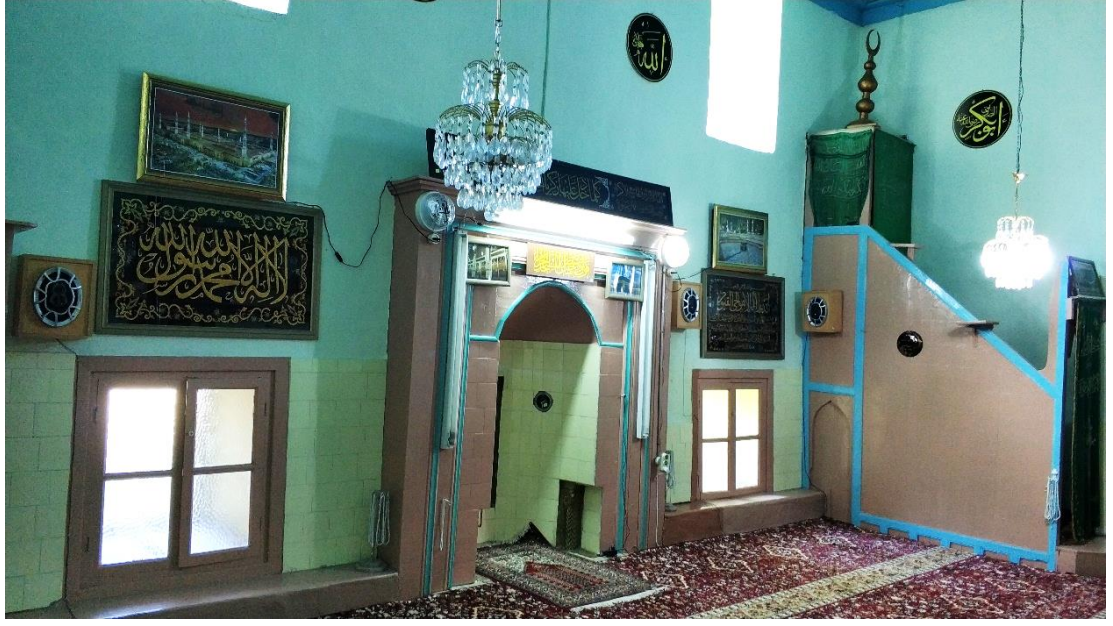
Harim duvarlarında yapılan fayans uygulaması tamamen bilinçsizce yapılan bir müdahaledir. Bununla birlikte tüm ahşaplara yapılan boya uygulaması da yapının tarihi dokusunu tamamen bozmuştur. Mihrabın ortasında ve iki yanında süslemeler bulunmaktadır. Bunların özgün olduğu düşünülmekte ve üzerine özel bir çalışma yapılarak bu eserlerin muhafaza edilmesi gerekmektedir. Mihraba ve harim duvarlarına yerleştirilen ses sistemi uygulaması kaldırılmalıdır.

Resim 5.46 : Ali Paşa Camii'nin harimi (Ağustos 2019)

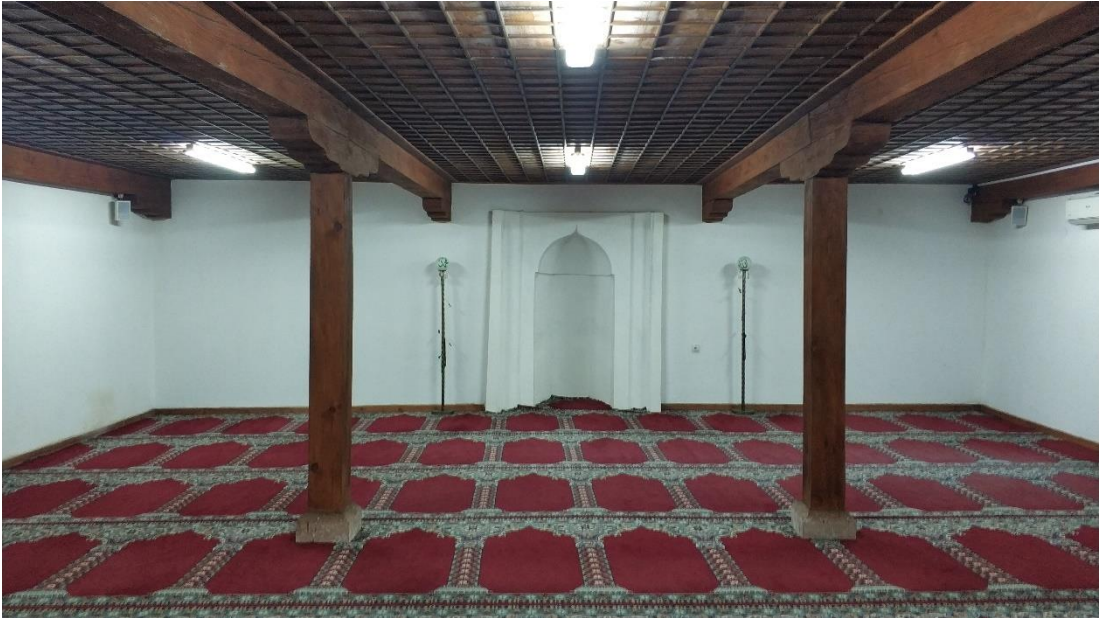
Resim 5.79 : Kötürüm Beyazıd Camii'nin bodrum kattaki eski harimi (Ağustos 2019)

9,05 m x 12,05 m boyutlarındaki eski harimde taş mihrap kullanılmıştır. Minberi bulunmamaktadır. Günümüzde eski harim yer kotundan aşağıda bulunmaktadır. Bu nedenle eski harimin duvarlarında nem problemi görülmektedir. Özgün kısmın penceresinde gözlemlenen çatlak yapının üzerindeki yükü taşımakta zorlandığına işaret ediyor olabilir. Bu nedenle yapıya eklenen kısmın getirdiği yükün özgün kısma olan etkisi kontrol edilmelidir.

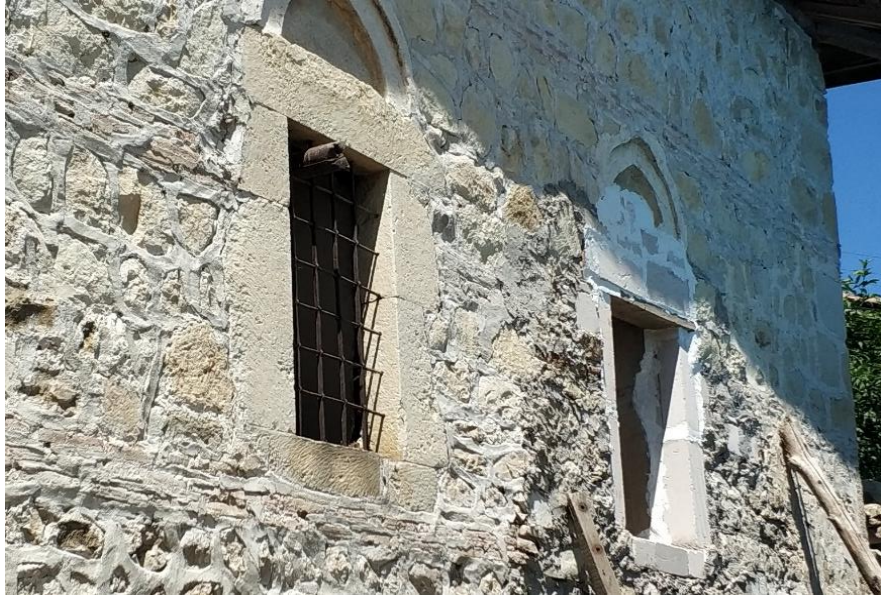
Merkez camilerinden Mehran Camii'nin doğu cephesinde bulunan hasarı gidermek için yapılan müdahalede kullanılan malzemeler özgün halinden uzaklaşmasına neden olmuştur.

Resim 6.2 : Mehran Camii'nin doğu cephesinde giderilen hasar (Ağustos 2019)

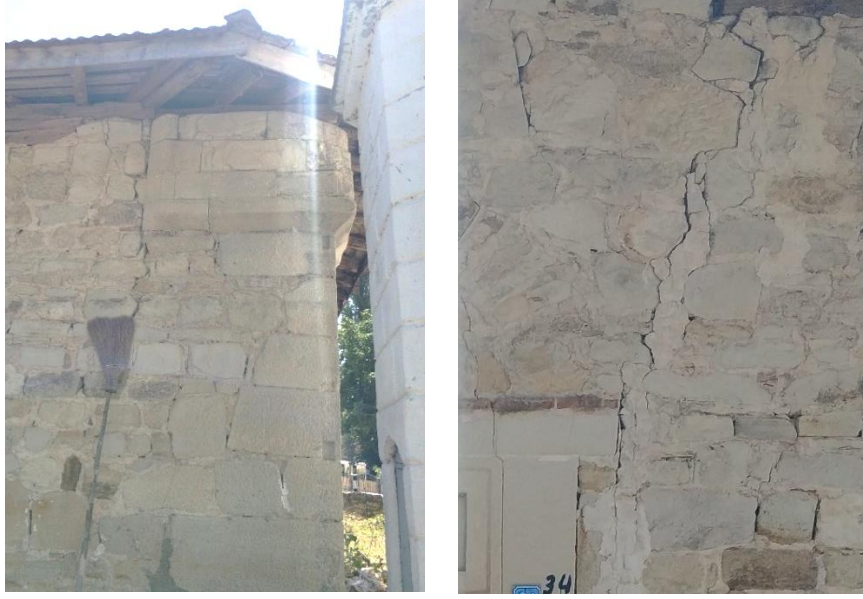
Merkez camilerinden Saray Camii duvarlarında çatlaklar bulunmakta ve derzler boşalmıştır. Özgün minaresi yıkılmıştır. Yapı oldukça bakımsız durumdadır.

Merkez camilerinden Saray Camii'nin muhtemelen yeraltı hareketlerinden kaynaklı duvarlarında çatlaklar bulunmaktadır ve özgün minaresi yıkılmıştır.

Resim 6.10 : Saray Camii'nin duvarlarındaki çatlaklar (Ağustos 2019)

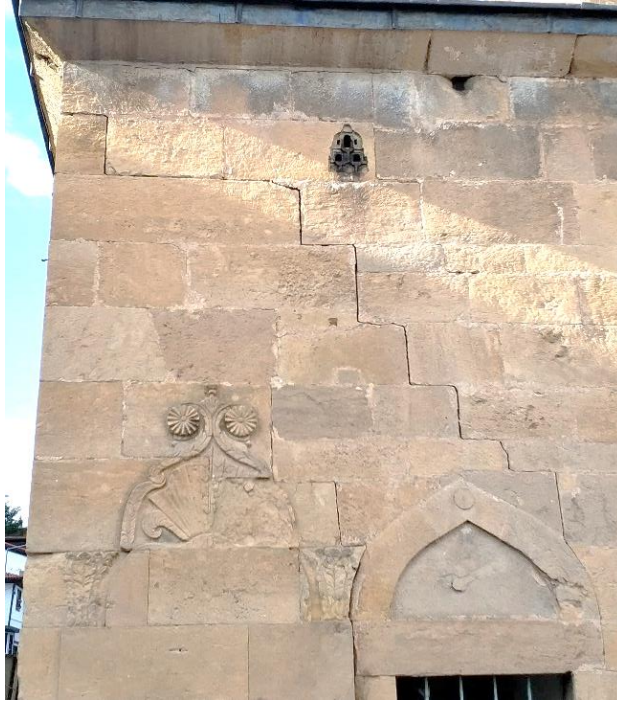
Resim 6.16 : İbn-i Neccar Camii'nin güney cephesinde oluşan çatlak (Ağustos 2019)

Merkez camilerinden İbn-i Neccar Camii'nin güney cephe duvarında bulunan çatlaklar taşıyıcı sistemdeki sorunları göstermektedir. Oluşan çatlak köşeden pencere açıklığına doğru ilerlemektedir. Muhtemelen hesaba katılmayan deprem yüklerinden sebep oluşan çatlaklardır. Caminin son cemaat yeri de deprem ile yıkılmıştır. Duvarların statik açıdan son durumu detaylı incelenmelidir. Gerekli müdahalelerin yapılması ertelenmemelidir.

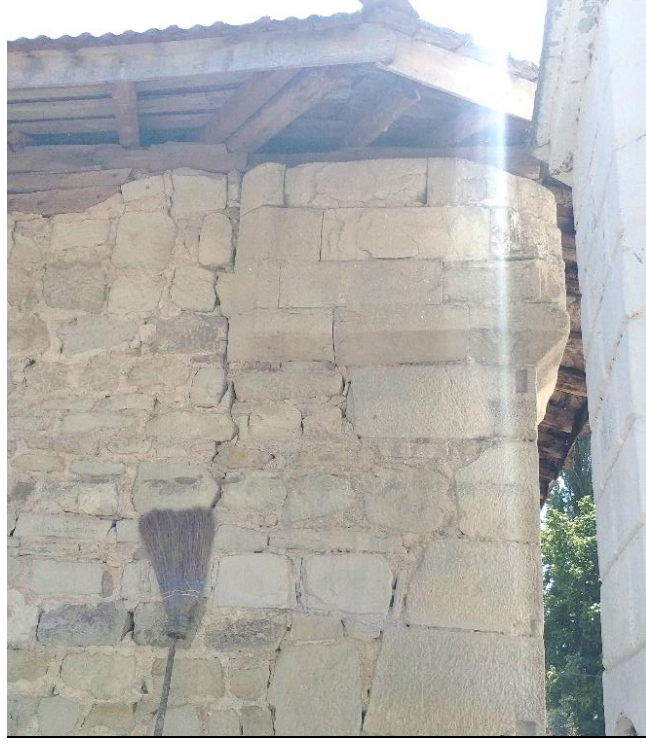
Resim 6.17 : Saray Camii'nin kuzey cephesinde oluşan çatlak ve yıkılan minarenin kaidesi (Ağustos 2019)

Merkez camilerinden Saray Camii'nin kuzeybatıda bulunan taş minaresi yıkılmıştır. Muhtemelen tasarımdan kaynaklı kuzey duvarında çeşitli çatlaklar bulunmaktadır. Yapının statik açıdan son durumunun takip edilmesi oldukça önemlidir.
