KOSOVA / YAKOVA SEFA CAMİSİ'NİN PROJELENDİRME SÜRECİ

THE SEFA MOSQUE IN GJAKOVA OF KOSOVO AND RESTORATION WORKS PROJECT

Şakir Meraki | *Y. Mimar*

Ferhan Meraki | *Y. Mimar*

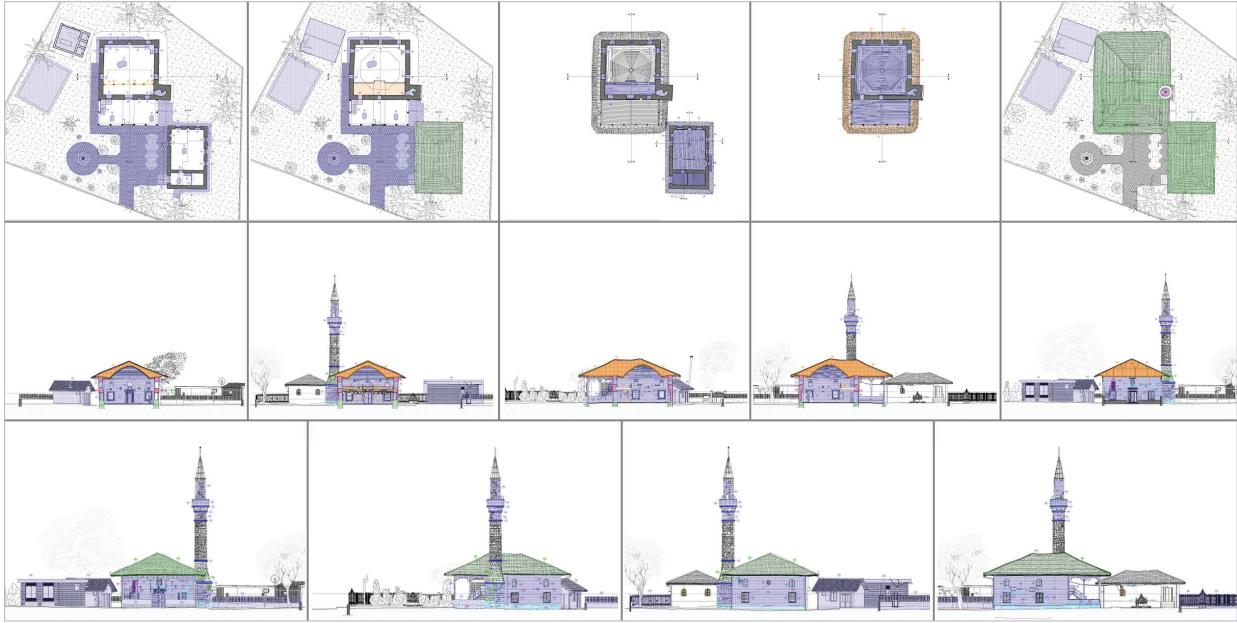
Şekil 4. Rölöve analiz paftaları.

Camide rastladığımız insan ve tabiat sebepli deformasyonlar, temel ve taşıyıcı sistem sorunları, yapı malzemesine ait sorunlar tespit edildikten sonra bunlar rölöve analiz paftalarında gösterilmiştir.

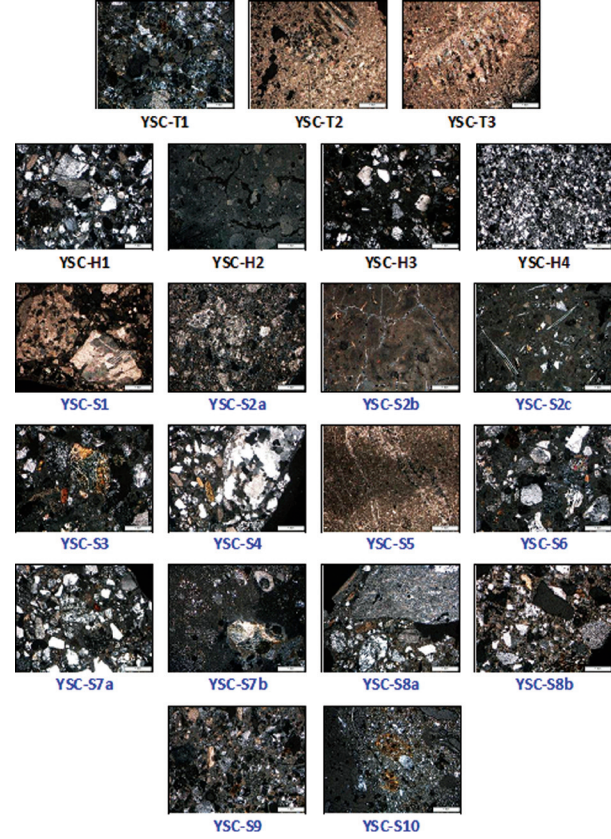
Şekil 5. Yakova Sefa Camisi örnekleri ince kesit optik mikroskop mikro fotoğrafları.

İnce kesit optik mikroskop analizi ile petrografik yönden incelenen taşlar yoğunlukla kireçtaşın ve yanında daha az oranda andezit kayaç türündedirler (Tablo 5a ve Şekil 5). Petrografik incelemeler taş örneklerden andezitin (YSC-T1) ileri derecede bozulmaya uğradığını göstermiştir (Şekil 5). YSC-T1 örneği ileri derecede killeşme, serizitleşme (plajiyoklaslarda) ve ayrışma içindedir. Camiye ait taşlar (yoğunlukla kireçtaşları) genel olarak yakın çevre yerel kayaç formasyonunu yansıtmaktadırlar.

Cami harç ve sıva/sıva katı örnekleri, ince kesit optik mikroskop analizi ile detaylı olarak incelenmişlerdir (Tablo 5b ve Şekil 5). Agregabağlayıcı bileşimleri incelenen harç örnekler tek grup altında, sıva/sıva katı örnekler de 9 grup halinde sınıflandırılmıştır (Tablo 5b). Harç ve sıvalarda bağlayıcı içeriğini tümüyle kireç veya kireç/kil, kireç/çimento karışımlarının oluşturduğu belirlenmiştir (Tablo 5b ve Şekil 5). Yapısal/özgün harç (derz ve moloz dolgu) örneklerine ulaşamamıştır. Özgün nitelik taşıdığı düşünülen sıva/sıva katı örnekler kireç, kireç/kil içerikli harçlar kullanılmıştır. İnce kesit optik mikroskop analizi ile incelenen harç ve sıvaların agregabağlayıcı içeriğinin genellikle homojen bir içerik sergilediği anlaşılmıştır (Tablo 5). Harç ve sıvaların agregabağlayıcı içeriklerinde belirlenen farklılıklar ise uygulamaların inşaat farklılıkları (farklı bölgelerde farklı ustalık) dönem veya bu dönemlere ait hammadde farklılıkları ile açıklanabilir. Buradaki durum, benzer hammadde, uygulama esnasında bazı yerlerde doğal olarak farklılıklar göstermesi şeklindedir.

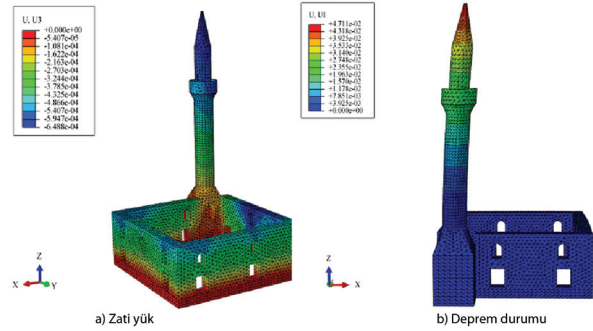
Şekil 6. Sefa Camisi için belirlenen yerdeğiştirme renklendirmesi (ABAQUS).

Sefa Camisi maruz kaldığı tüm dış etkilere karşı hasarsız karşı koyamamış ve önemli derecede hasara uğrayarak statik açıdan riskli bir konuma gelmiştir. En önemli hasarlar cami doğu ve batı beden duvarlarında meydana gelmiştir. Duvarlarda düzlem dışı hem yatay yönde hem de düşey yönde şekildeğiştirmeler meydana gelmiştir. Bu şekildeğiştirmeler sonucunda yan duvarların orta bölgelerinde dış doğru şişme maksimum düzeyde gerçekleşmiş ve yatay ve düşey doğrultularda uçlara doğru gidildikçe değerleri azalmıştır. Ancak hem yatay yönde hem de düşey yönde düzlemleri kaybolmuş durumdadır. Bu durum duvarların sadece çatlak onarımı şeklinde onarılmasına imkan vermemektedir. Analizlerden elde edilen bulgular.

Bulgular tablosunda verilen deplasman değerlerine bakıldığında yapının düşey doğrultuda önemli bir deplasman probleminin olmadığı deprem etkisi altında yatay doğrultuda ise minare için 47 mm gibi bir ötelenme miktarının hesaplandığı görülmektedir. Minare için verilen bu değer minarede hasara yol açabilecek bir ötelenme olarak değerlendirilebilir.

mektedir. Mutlaka onarılmak istense yapılacak işlem içten ve dıştan yeterli kalınlığa sahip duvarlarla desteklenmesi ya da yine içten ve dıştan çelik destekleyici sistem gibi yeni bir sistemle desteklemektir. Diğer taraftan aşağıdaki maddelerde belirtildiği cami global olarak her bölgesi zemin sorunları nedeniyle de hasar görmüş durumdadır. Bu bakımdan sadece bu duvarların onararak güçlendirilmesinin, yerinde bir karar olmayacağı kanaati oluşmuştur.

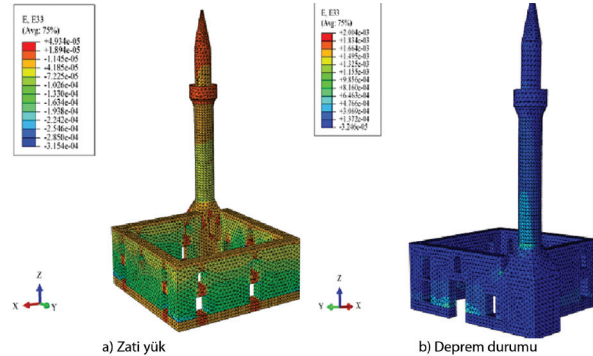
Şekil 8. Sefa Camisi için belirlenen basınç şekildeğiştirme renklendirmesi (ABAQUS)

İncelenen camiyle ilgili olarak iki farklı analiz gerçekleştirilmektedir. Birinci analiz yapının kendi ağırlığı altında düşey yüklere göre analizdir. İkinci analiz ise yapının muhtemel deprem etkisinde kaldığı dikkate alınarak depreme göre ($a_g=0,25g$)* analizdir. Analizlerde caminin deplasman yapmış şekli, meydana gelen çekme, basınç ve kayma gerilmelerinin konum ve değerleri ile şekil değiştirmelerin dağılım ve değerleri belirlenmektedir. Sefa Camisi'nin analizleri için sonlu elemanlar yöntemi kullanılmıştır. Oluşturulan modellerde sonucunda elde edilen yerdeğiştirme renklendirmeleri Şekil 6'da, basınç gerilmeleri renklendirmesi Şekil 7'de, basınç şekildeğiştirme renklendirilmesi ise Şekil 8'de sunulmaktadır.
