**DENİZLİ İLİ, PAMUKKALE İLÇESİ, 15 MAYIS
MAHALLESİ'NDEKİ ENVER SOYLU EVİ RESTORASYON
VE YENİDEN İŞLEVLENDİRME PROJESİ**

YÜKSEK LİSANS TEZİ

TUĞBA ÖZDERYA

İSTANBUL, 2020

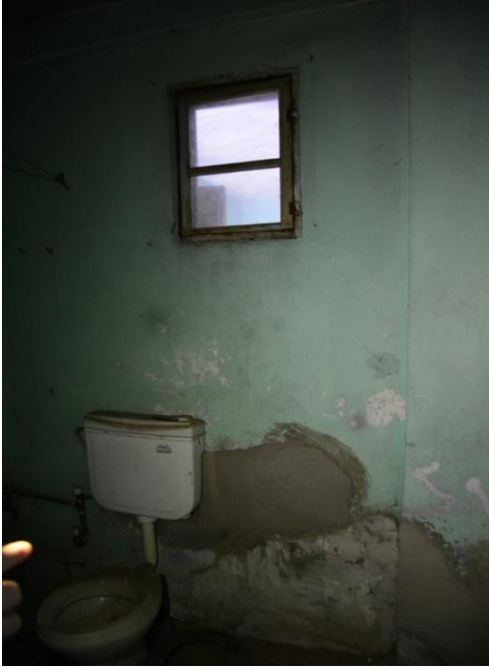
Bakımsız halde bulunan bu hacim tuvalet olarak kullanılmakta ve bir adet alafranga klozet monte edilmiş durumdadır. Güneydoğu duvarında 20x60 cm ve güneybatı duvarında 12 cm sarkan betonarme kirişin bitim hizasından başlayan 20x27 cm açıklıklar bulunmakta ve bu açıklıklar cam ile kapatılmaktadır. Tuvaletin bu açıklıklardan ışık almasının sağlanması amaçlanmıştır.

Mekanın kuzeydoğu duvarında 37x57 cm boyutlarında, 14,5 cm derinliğinde ahşap niş bulunmaktadır. Duvar yüzeylerinde sıva çatlakları görülmekte ve bu çatlaklara çimento harç ile onarımlar yapılmıştır. Duvarlar sıva üzerine boyalıdır ve yaklaşık olarak 2.58 m duvar yüksekliği sahiptir.

Şekil 2.9: Z04 tuvaletin genel görünüşü (T. Özdeya Arşivi, 2019) .

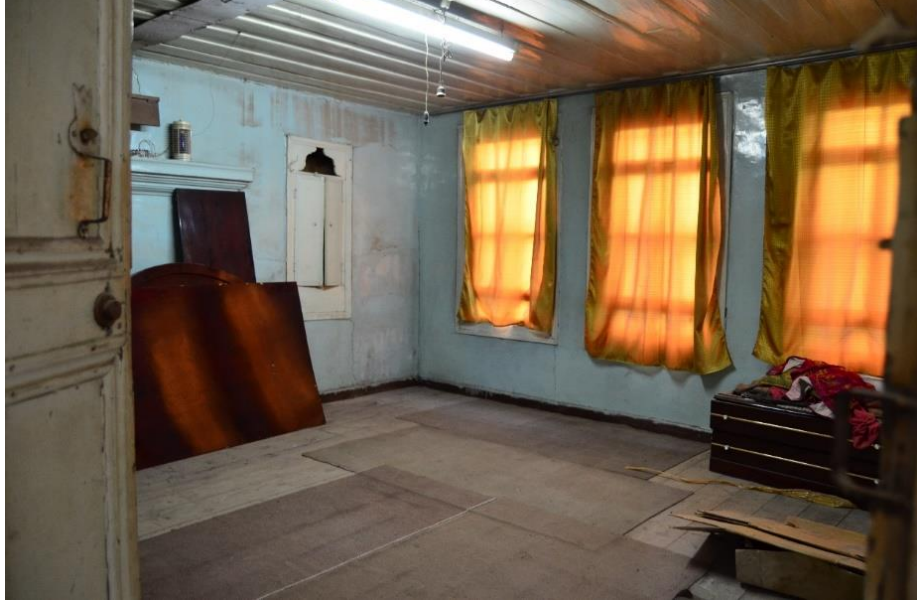
Şekil 2.13: Odanın genel görünüşü (T. Özderya Arşivi, 2019).

Tavan ve zemin kaplaması ahşaptır. Zemin kaplaması olarak kullanılan ahşap malzeme birbirinden farklı ebat ve boyutlarda dizilmiş, malzeme yüzeylerinde bölgesel olarak böceklenmeler görülmektedir. Duvarlar sıva üzeri yağlı boya ile boyanmıştır. Ahşap süpürgelik odanın tüm duvarlarını çevrelemiştir. Kuzeydoğu duvarı üzerinde bir adet plaka ile kapatılmış ocak, ocak üstünde alçı raf süsü ve ocağın

her iki tarafında 30 cm derinliğinde duvara gömülü, 70 x 140 cm ebatlarında özgün karakterini koruyan gömme ahşap dolaplar bulunmaktadır. Bu dolaplar beyaz yağlı boya ile boyalıdır. Duvar yüzeyinde sıva çatlakları tespit edilmiştir.

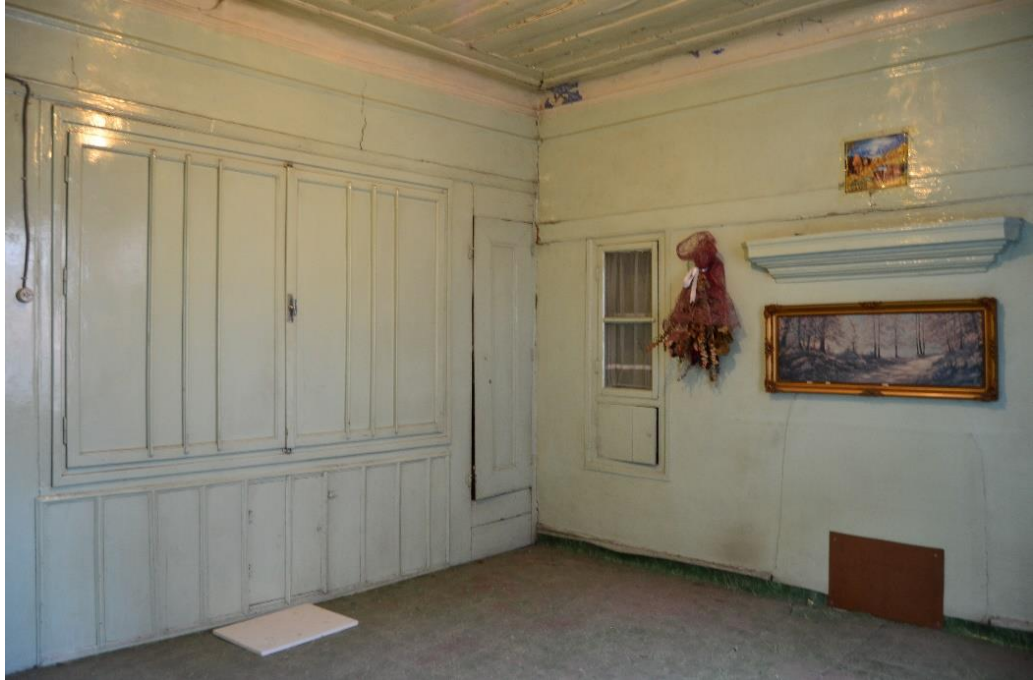
Şekil 2.32: 106 oda genel görünüşü. (T. Özderya Arşivi, 2019)

Kuzeybatı duvarında ahşap duvarlar ile aynı renkte boyanmış dolap bulunmaktadır. Bu dolap Z06 odasında bulunan dolaplar ile aynı özelliklere sahiptir. Farklı olarak yüklük kısmında ahşap kapaklar bulunmaktadır. Güneybatı duvarında kapatılan pencere izi ve alçıdan yapılmış boyalı raf bulunmaktadır. Güneydoğu duvarında yola bakan 3 adet çift kanatlı üstü sabit camlı beyaz yağlı boya ile boyanmış ahşap pencere bulunmaktadır. Odanın duvarlarında sıva çatlakları tespit edilmektedir. Tavan kaplamasında boya dökülmeleri kaplama malzemesinde yoğun aşınma gözlemlenmiştir.

Zemin ile duvar birleşimini çevreleyen ahşap kahverengi yağlı boya ile boyanmış 10 cm yüksekliğinde süpürgelik bulunmaktadır. Duvar yüzeylerinde tavana yakın paralel iki farklı seviyede odayı çepeçevre dolaşan çita bulunmaktadır. Bu çitalardan tavana daha yakın olan tavan ile aynı renkte beyaz yağlı boya ile daha aşağıda kalan çita ise duvar ile aynı renkte olan yeşil yağlı boya ile boyanmıştır.

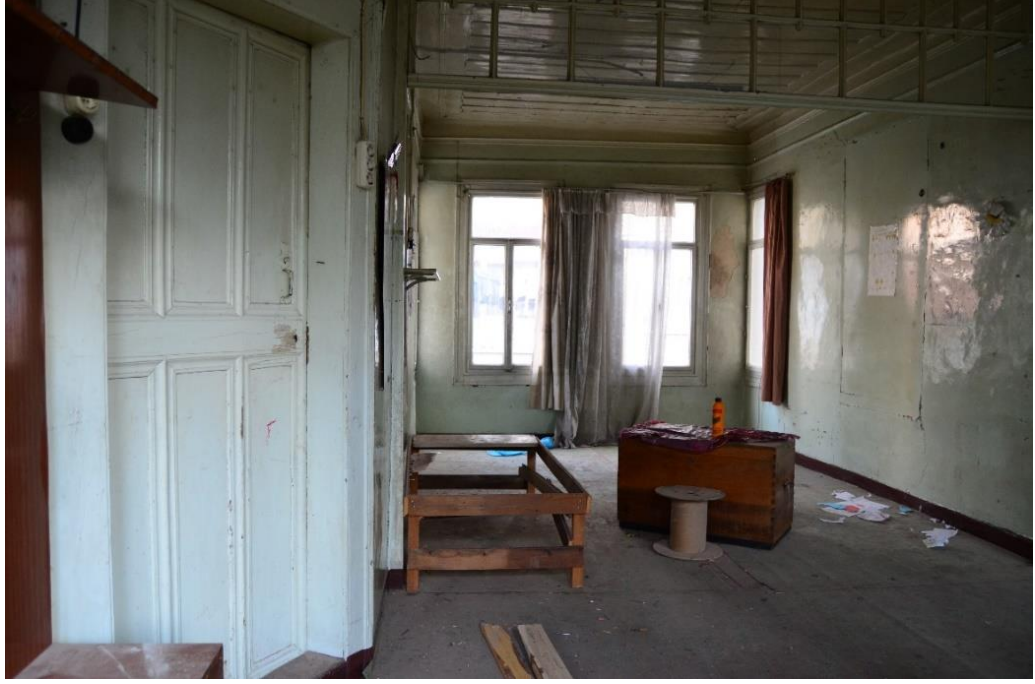
Şekil 2.33: 107 sofanın genel görünüşü. (T. Özderya Arşivi, 2019)

Zemin PVC, tavan ahşap kaplama ve duvarlar yeşil yağlı boya ile boyanmıştır. Tavanda ahşap malzemede kabarma çatlak, bulunduğu yerden ayrılma ve boya dökülmeleri gözlemlenmektedir. Duvar yüzeylerinde birbirine tavana yakın paralel iki farklı seviyede mahalli çevreleyen çita bulunmaktadır. Güneydoğu duvarında 84x165 cm boyutlarında ahşap çift kanatlı beyaz yağlı boya ile boyanmış 2 adet pencere bulunmaktadır. Tavan yüksekliği yaklaşık 2.90 cm'dir. Zemin kat ile bulunan tavan yüksekliği farkından dolayı tip görünüşe sahip olan bu pencereler 1.katta daha yüksektir. Kuzeydoğu duvarında 105 numaralı depoya açılan üstü sabit camlı tek kanatlı ahşap kapı bulunmaktadır. Kapı üst seviyesine paralel giden pervaz üstü çita 106 odanın giriş kapısının üzerine doğru giden bir yol izlemektedir. Kuzeybatı duvarında 96x170 cm ebatlarında aralarında eşit mesafeler bulunan 4 adet üstü sabit camlı dışarıya açılan çift kanatlı ahşap pencere bulunmaktadır.

Güneybatı duvarında 104 numaralı (mutfak) odaya girişi sağlayan 10 cm ahşap eşik üzerinde tek kanatlı sofaya açılan kapı bulunmaktadır. Kuzeydoğu ve güneybatı duvarlarında karşılıklı olarak cumbada yer alan tek kanatlı üstü sabit camlı 2 adet pencere vardır. Karşılıklı bu iki duvardan güneybatı duvarında kapatılmış pencere izi yerine yapılan gömme dolabın arka kısmı olan ahşap plaka görülmekte, kuzeydoğu duvarında ise üstü çift kapaklı raflı, altı çekmeceli gömme dolap bulunmaktadır.
