Kosova'daki Kosar Camisi'nde Restorasyona Dönük Proje Çalışmaları

Projections Regarding Restoration
of The Kosar Mosque in Kosovo

Şakir Meraki | *Y. Mimar*
Ferhan Meraki | *Y. Mimar*

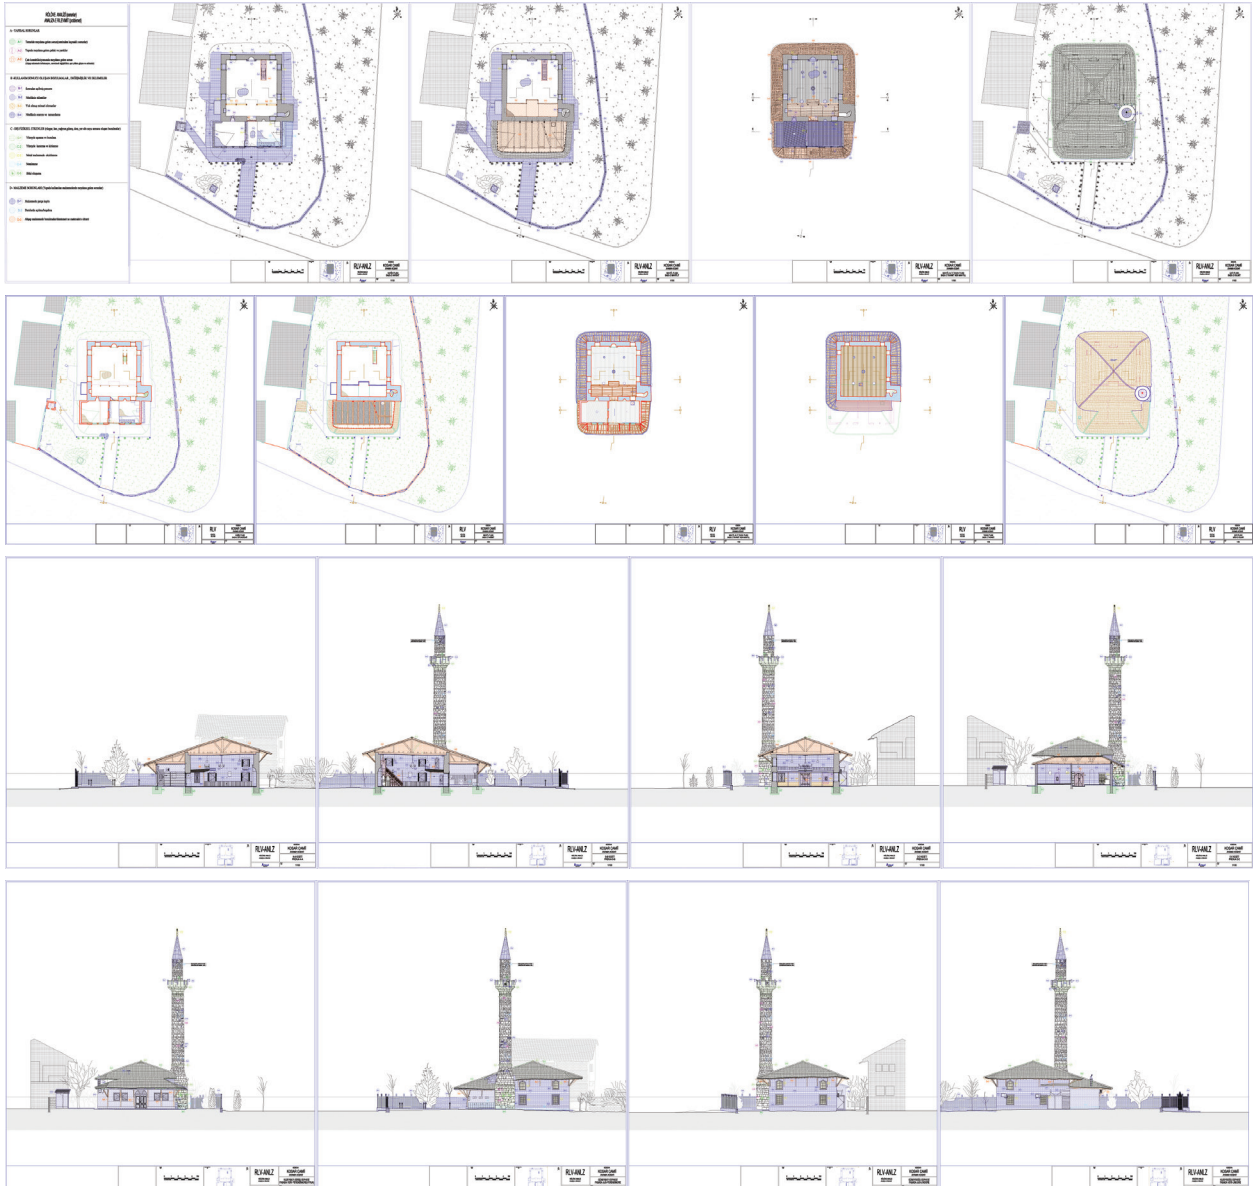
Şekil 6. Rölöve analizini gösteren çizimler.

Caminin yapısal durumunun belirlenebilmesi, gerek temel durumunun ve gerekse taşıyıcı sistemin etüd edilmesi kısmını kapsamaktadır. Etüd sonucunda ulaşılan veriler ve sorunlar, farklı renklerde ifade edilmek suretiyle ölçsüz rölöve çizimleri üzerinde gösterilmiştir.

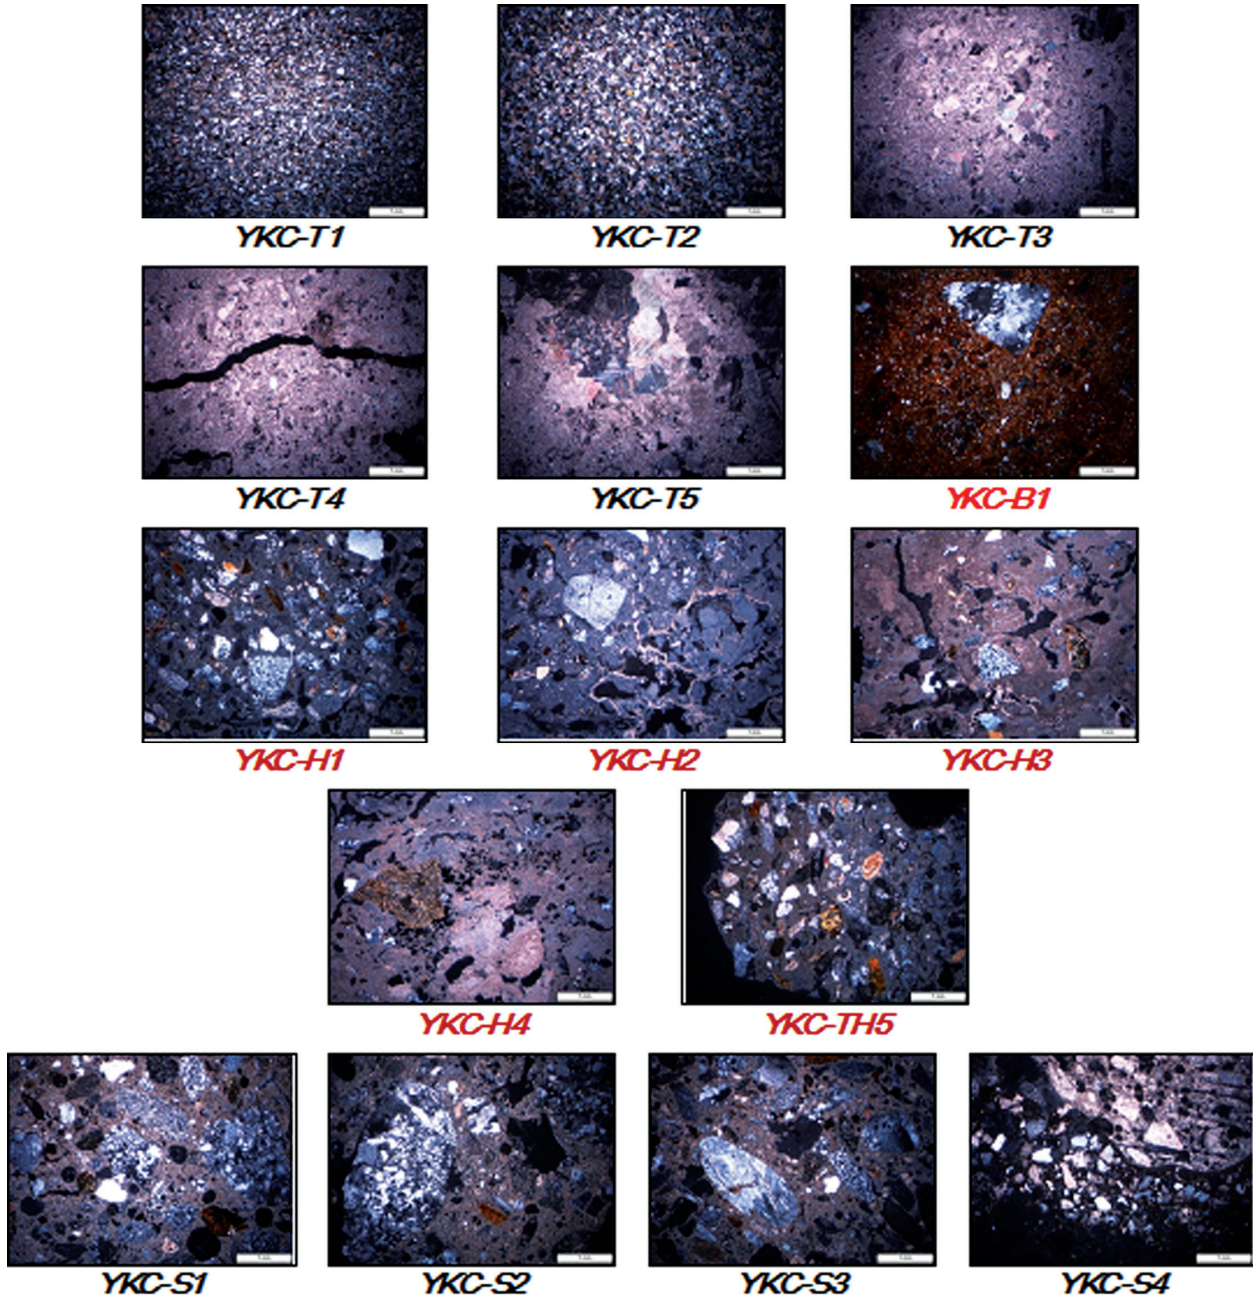
Şekil 7. Yakova Kosar Camisi örnekleri, ince kesit optik mikroskop mikro fotoğrafları.

Çimento içerikli harç ve sıvalar yakın dönem onarımlarını yansıtmaktadır. İnce kesit optik mikroskop analizi ile incelenen harç ve sıvaların agrega içeriğinin genellikle homojen bir içerik sergilediği anlaşılmıştır (Tablo 5c). Harç ve sıvaların agrega ve bağlayıcı içeriklerinde belirlenen farklılıklar ise uygulamaların inşa farklılıkları (farklı bölgelerde farklı ustalık) dönem veya bu dönemlere ait hammadde farklılıkları ile açıklanabilir. Sıva Gr1 dışındaki harç ve sıva örnekler yakın dönem onarım uygulamalarını yansıtmaktadır.

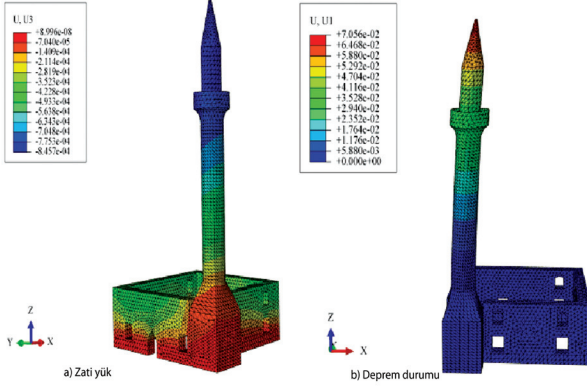
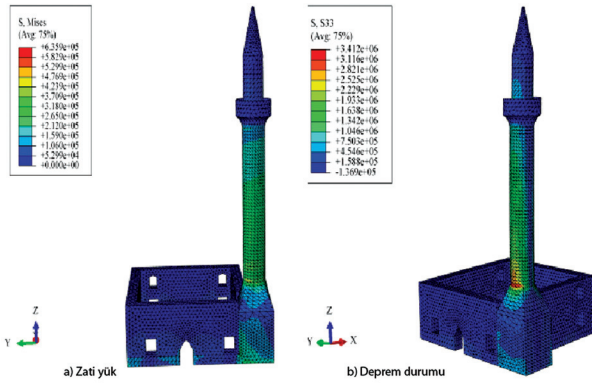
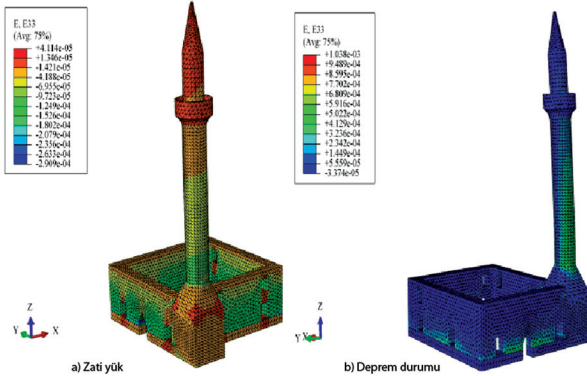
Şekil 8. Kosar Camisi için belirlenen yer değiştirme renklendirmesi (ABAQUS)

Şekil 9. Kosar Camisi için belirlenen basınç gerilmeleri renklendirmesi (ABAQUS)

Şekil 10. Kosar Camisi için belirlenen basınç şekil değiştirmesi renklendirmesi (ABAQUS)

analiz ise yapının muhtemel deprem etkisinde kaldığı dikkate alınarak depreme göre ($a_g=0,25g$)⁶ analizdir. Analizlerde caminin deplasman yapmış şekli, meydana gelen çekme, basınç ve kayma gerilmelerinin konum ve değerleri ile şekil değiştirmelerin dağılım ve değerleri belirlenmektedir. Kosar Camisi'nin analizleri için sonlu elemanlar yöntemi kullanılmıştır. Oluşturulan modellerde sonucunda elde edilen yer değiştirme renklendirmeleri Şekil 8'de, basınç gerilmeleri renklendirmesi Şekil 9'de, basınç şekil değiştirme renklendirilmesi ise Şekil 10'da sunulmaktadır.

Bulgular tablosunda (Tablo 6) verilen deplasman değerlerine bakıldığında yapının düşey doğrultuda önemli bir deplasman probleminin olmadığı yatay doğrultuda ise deprem durumunda minare için 70 mm gibi çok önemli bir ötelenme miktarının hesaplandığı görülmektedir. Bu değer minarede hasar oluşturabilecek bir değer olarak değerlendirilebilir.

Minarenin cami duvarıyla birleşim bölgesinde analizler sonucunda kritik değerler hesaplanmıştır. Diğer taraftan bu bölgede mevcut halinde de özellikle su etkisi gibi nedenlerle hasarlar söz konusudur. Bu kısmı su etkisinden kurtarmak için mutlaka önlem alınmalıdır.

Maruz kaldığı tüm dış etkilere karşı cami önemli bir hasara uğramadan günümüze kadar nispeten sağlam bir şekilde ulaşabilmiştir. Ancak başta minare ve çatı olmak üzere, onarım yapılmadan bu haliyle bırakılmaları halinde taşıyıcı sistemin zarar görme riski artmaktadır. Günümüz itibarıyla ayakta kalabilmiş olan bu tarihi eserin yüzyıllarca daha ayakta kalabilmesi için taşıyıcı sistemin güvenliğini tehdit eden unsurlar vardır ve eski güvenliğine kavuşabilmesi için bunların ortadan kaldırılması ve camiye ilişkin mutlaka onarım-güçlendirme yapılması gerekmektedir.

Caminin taşıyıcı sisteminin güvenliğini tehdit eden ikinci unsur sızan sulardır. Çatıdan sızan sular taşıyıcı sistemi oluşturan özellikle kerpiç yığma birimler arasındaki aderansın kaybolmasına ve kerpiç malzemelerin kendilerinin ufalanmasına ve bozulmasına neden olmaktadır. Bu durumun yıllarca devam etmesi durumunda kesit kayıpları özellikle de bozulmalar meydana gelecektir. Dolayısıyla maruz kalacağı yükler etkisinde hasar görme potansiyeli artacak belki de yıkılma konumuna gelebilecektir. Bunun önüne geçebilmek için çatının mutlaka su sızdırmayacak şekilde yenilenmesi gerekmektedir.
