KOSOVA YARAR ÇERİBAŞI / BUZAĞI CAMİSİ

The Yarar Çeribaşı / Buzaği Mosque in Kosovo

Aynur Gökteş | *Restorasyon Uzmanı, Y. Mimar*
Dr. Zahide Çiğdem Alas | *Sanat Tarihçisi*

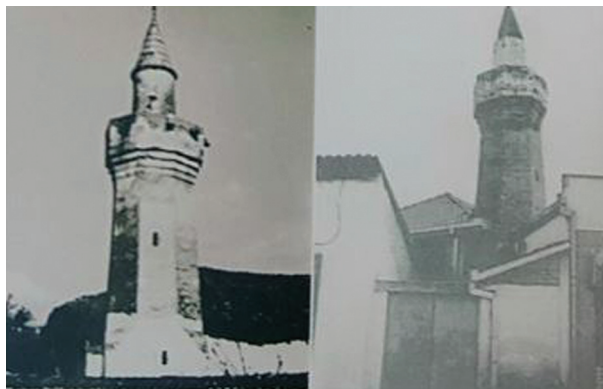
Fotoğraf 5. Buzağı Camisi, minarenin eski fotoğrafı
(Virmiça 1997).

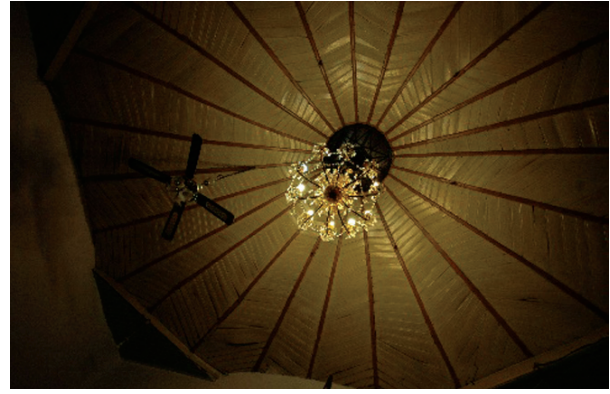
“Harim, yirmi dört dilimli ahşap bir tavanla örtülüdür. Tavanın merkezinde eski bir göbeğin korunduğu görülmektedir. Onaltıgen formunda olan eski ahşap göbek de, merkezden başlayarak, içinde altı kollu sivri yaprakları olan ve birbirlerine sonsuzluk prensibi ile bağlı çiçek motifleri, halat motifine sahip bir bordürle sınırlanır. Merkezdeki bu düzenlemeyi çevreleyen altıgen ve altıgenin kenarlarına yerleştirilmiş üçgenlerle birlikte oluşturulmuş altı kollu yıldız ahşap çitallerle gerçekleştirilmiştir. Tavanın dört köşesinde ahşap köşelikler üzerinde de çitallerle bir düzenleme yer almaktadır. Yapımında kullanılan çivilerin ahşap olduğunu düşündüğümüz ve güzel bir işçiliğin egemen olduğu tavan göbeğinde, altı yapraklı çiçeklerden oluşan bitkisel süsleme ahşap boyama tekniği ile yapılmıştır. Tavanın merkezinde yer alan ve “Mührü Süleyman” motifini barındıran bu eski tavan göbeğinin malzemesi ve taşınılabir niteliğinden dolayı buraya ait olup olmadığı tartışılabilir” (Alas 2015).

Fotoğraf 10. Buzağı Camisi, harim tavanı

Mevcut ahşap tavan tamamıyla yenilenecek ve kullanılan ahşap elemanlar empenyeli olacaktır.

Yapının içinde, günümüze kadar ulaşabilmiş tek orijinal parçası olan tavan göbeğindeki Mühr-ü Süleyman motifi ve içindeki bitkisel bezemeli kalemşi üzerindeki boya sökümü/temizliği konunun uzmanı tarafından itinalı bir çalışma ile yapılacaktır. Ortaya çıkarılan kalemşi, orijinal renk ve desenlerine göre yenilenecek/tamamlanacaktır.

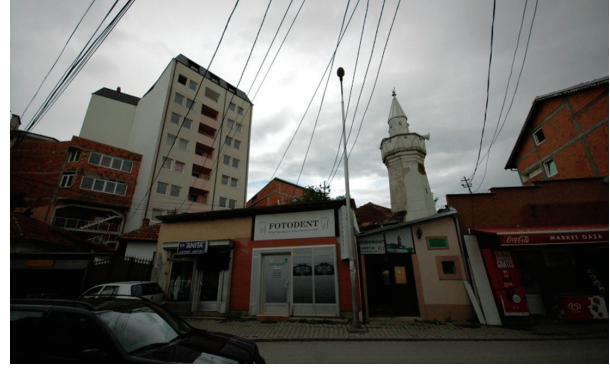
Caminin sokağa bakan kuzey cephesinde dükkânlar ile çift kanatlı bir giriş kapısının yer aldığı ve batısında kare tuvalet penceresinin olduğu görülmektedir. Caminin giriş bölümünün üstü demir profil ve cam malzeme kullanılarak yapılmıştır. Galvanizli çinkodan yağmur olukları vardır (Alas 2015).

Fotoğraf 11. Buzağı Camisi kuzey cephesi

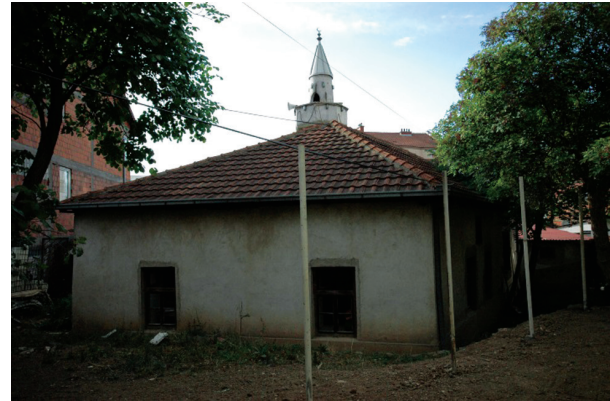
Yapının batı cephesi etrafında yapılmış diğer binalar yüzünden cami okunamamaktadır. Minarenin gövdeye kadar olan kısmı diğer yapıların inşası sırasında duvara dâhil edilmiş olduğu için bugün kaide ve pabuç kısmı görülmemektedir. Minare çokgen gövdeli olup, tek şerefelidir ve tuğladan inşa edilip, üzeri sıvanmıştır. Oldukça sade, kalın ve kısa olan minarenin gövdesi yukarıya doğru daralmaktadır. Şerefe altı üç kademeli bir yapılanmayla mihrabı hatırlatır. Külâhı çinko, alemi ise metaldendir. Caminin, orijinal olarak günümüze ulaşmış az sayıdaki iki sıra tuğla örgü

Fotoğraf 12. Buzağı Camisi, batı cephesi

üzerinde tek parça ahşap basamak şeklinde yer alan sandviç sistem minare merdivenleri bulunmaktadır. Batı cephede, minare dışında ahşap pervazlı dikdörtgen iki pencere vardır. Yapının etrafında toprak kotunun çok yükselmesi sonucu pencereler oldukça alt seviyede kalmıştır (Alas 2015).

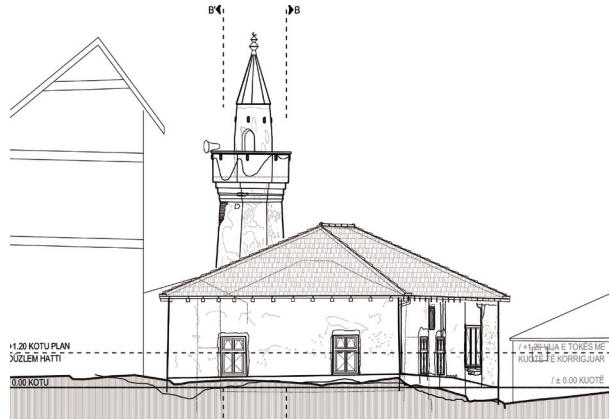
Şekil 6. Buzağı Camisi rölövesi, güney cephesi
(AY-MİR Mimarlık Müh. Ltd.).

Güney cephe dikdörtgen formunda, ahşap iki pencereye sahiptir. İç mekânda, güney duvarında yer alan mihrap nişine dair herhangi bir iz yoktur. Toprak dolgunun yükselmesi dolayısıyla güney cephede de pencerelerin batı cephede olduğu gibi zemin kotunun altında kalmışlardır (Alas 2015).
