KOSOVA/YAKOVA'DA MOLLA YUSUF CAMİSİ: PROJELENDİRME SÜRECİ

RESTORATION PERIOD OF THE MOSQUE
MOLLA YUSUF IN GJAKOVA OF KOSOVO

Şakir Meraki | *Y. Mimar*
Ferhan Meraki | *Y. Mimar*

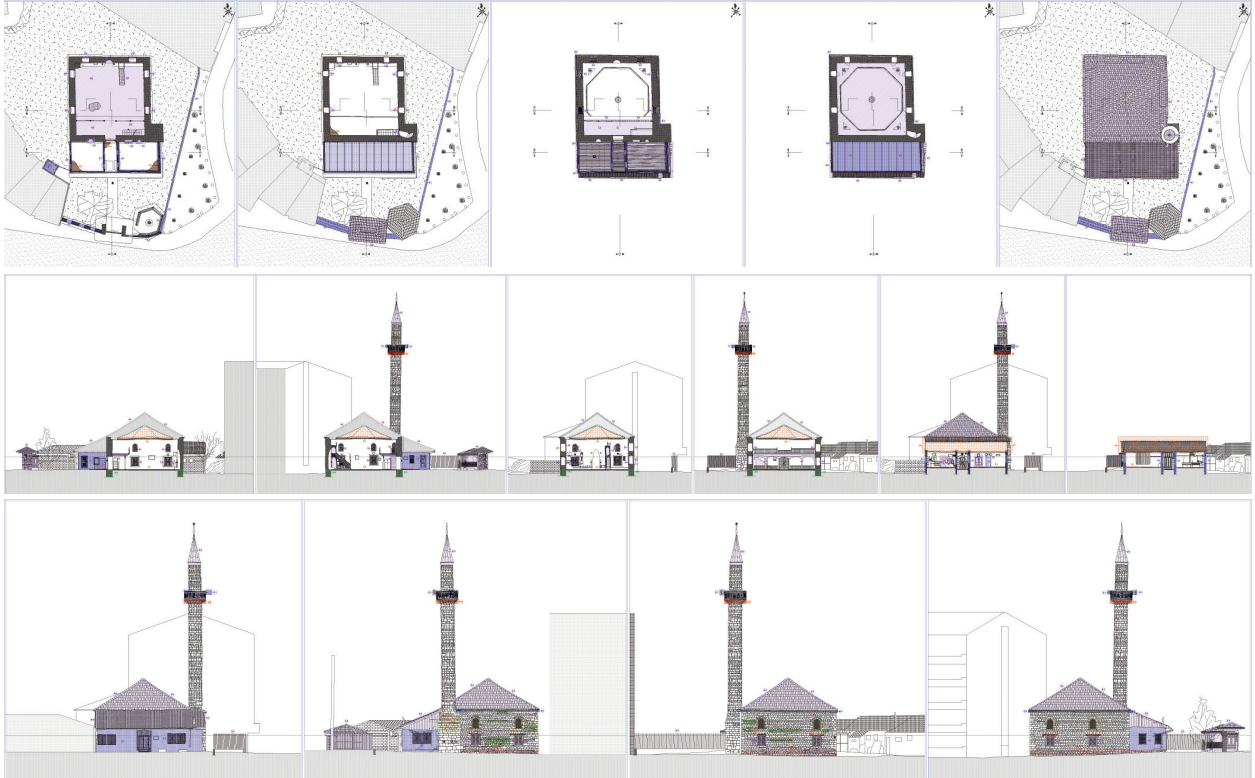
Şekil 6. Rölöve analizi çizimleri.

Caminin, yapısal bozulmaları, deformasyonları, temel sorunları, taşıyıcı sistem sorunları ve yapı malzemesine ait sorunları tespit edilmiştir.

Yapı ve çevresinde meydana gelmiş bu sorunlar, farklı renklerde ifade edilerek ölçsüz rölöve çizimleri üzerinde gösterilmiştir

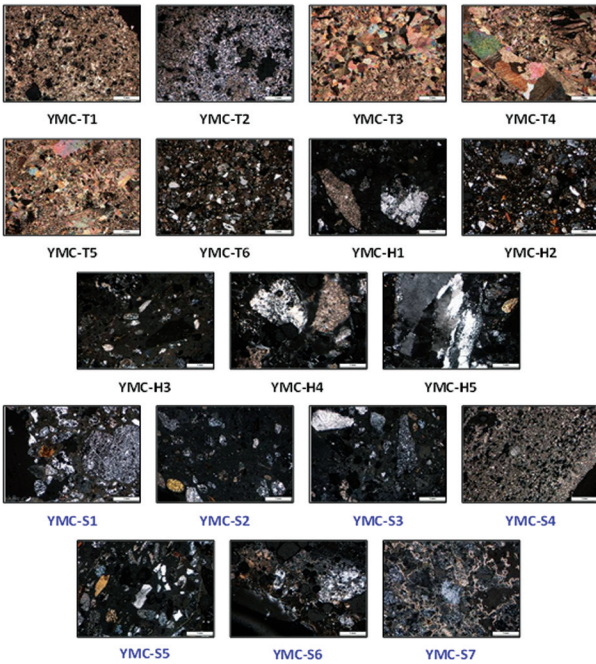
Şekil 7. Yakova Molla Yusuf Cami örnekleri ince kesit optik mikroskop mikrofotografaları.

Cami harç ve sıva örnekleri, ince kesit optik mikroskop analizi ile detaylı olarak incelenmişlerdir (Tablo 5b ve 7). Agregabağlayıcı bileşimleri incelenen harç örnekler 3, sıva örnekler de 4 grup halinde sınıflandırılmıştır (Tablo 5b). Harç ve sıvalarda bağlayıcı içeriğini kireç/çimento, çimento/kil ve kireç/kil/alçı karışımlarının oluşturduğu belirlenmiştir (Tablo 5b ve 7). Örnek seti içinde harç örneklerin tamamı onarım (çimento içerikli) örnekleri, kireç/kil/alçı içerikli Sıva Gr2 grubu YMC-S4 örneği ise özgün nitelik taşıyan tek örnek durumundadır (Tablo 5b). İnce kesit optik mikroskop analizi ile incelenen harç ve sıvaların agrega içeriğinin genellikle heterojen içerik sergilediği anlaşılmıştır (Tablo 5b). Harç ve sıvaların agrega ve bağlayıcı içeriklerinde belirlenen farklılıklar uygulamaların inşa farklılıkları (farklı bölgelerde farklı ustalık) dönem veya bu dönemlere ait hammadde farklılıkları ile açıklanabilir Sıva Gr3 dışındaki harç ve sıva örnekler yakın dönem onarım uygulamalarını yansıtmaktadır.

Harç ve sıva örneklerin PED-XRF analizi ile elde edilen verileri üzerinden Cementation Index (CI) değerlerine ulaşılmıştır (Tablo 7 ve Şekil 7). Harç ve sıvaların dayanım özellikleri ve kireç türleri hakkında fikir veren bu veriler, örneklerin farklı kireç türlerinde hidrolitiklik özelliğe olduğunu göstermiştir. Harç örneklerin CI değerleri 2,26 ve 16,83, sıvaların ise 0,12, 0,28 ve 2,73 değerlerindedir (Tablo 7). Her iki harç ile sıvalarda YMC-S5 örnekleri oldukça yüksek CI verisine sahiptir. Harç ve sıva örneklerin CI verileri örneklerin dayanımları hakkında da veriler sağlamaktadır. Bununla beraber CI verileri yüksek örneklerin hidrolitiklik ya da dayanım özellikleri de daha yüksektir. Sıva örneklerden YMC-S2 ve YMC-S4'ün CI kategorisi YK'dır ve bu örnekler oldukça düşük dayanıma sahiptir (Tablo 7). Daha eski ya da yapısal örneklerin zaman içerisinde artan hidrolitiklik özellikleri sadece CI verileri ile de değerlendirilebilir. CI verileri yüksek örneklerin özgün ve yapısal örnek olmaları da oldukça yüksek ihtimaldir. Camiye ait örneklemede, YMC-S4 dışındaki harç ve sıva örnekler onarım örnekleridir.

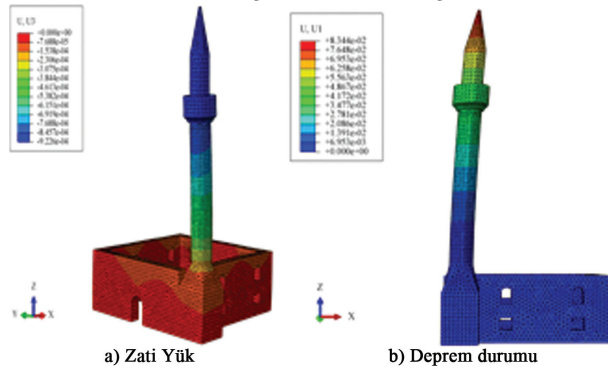
Şekil 8. Molla Yusuf Camisi için belirlenen yerdeğiştirme renklendirmesi (ABAQUS).

gılım ve değerleri belirlenmektedir. Molla Yusuf Camisi'nin analizleri için sonlu elemanlar yöntemi kullanılmıştır. Oluşturulan modellemeler sonucunda elde edilen yer değiştirme renklendirmeleri Şekil 8 de, basınç gerilmeleri renklendirmesi Şekil 8 de, basınç şekil değiştirme renklendirilmesi ise Şekil 9 da sunulmaktadır.

Bulgular tablosunda verilen deplasman değerlerine baktığında yapının düşey doğrultuda önemli bir deplasman probleminin olmadığı yatay doğrultuda ise minare için 83mm gibi çok önemli bir ötelenme miktarının hesaplandığı görülmektedir. Bu değer minarede hasar oluşturabilecek bir değer olarak değerlendirilebilir. Diğer taraftan deprem etkisi altında özellikle minarenin duvarla birleşim bölgesindeki çekme değerleri için bu tür kayaç ve bağlayıcılar için nispeten büyük değerlere ulaşmıştır. Bu bölgenin mutlaka onarılıp güçlendirilmesi gerekmektedir.
