KOSOVA'DA MUSLIHUDDİN/MÜEZZİN HOCA CAMİSİ

THE MUSLIHUDDIN/MUEZZIN HOCA MOSQUE IN KOSOVO

Şakir Meraki | *Y. Mimar*
Ferhan Meraki | *Y. Mimar*

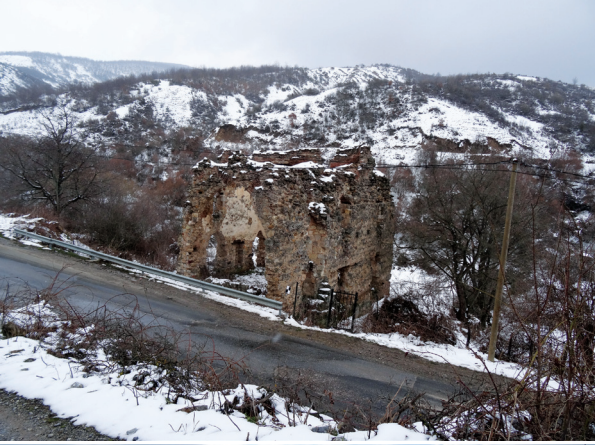
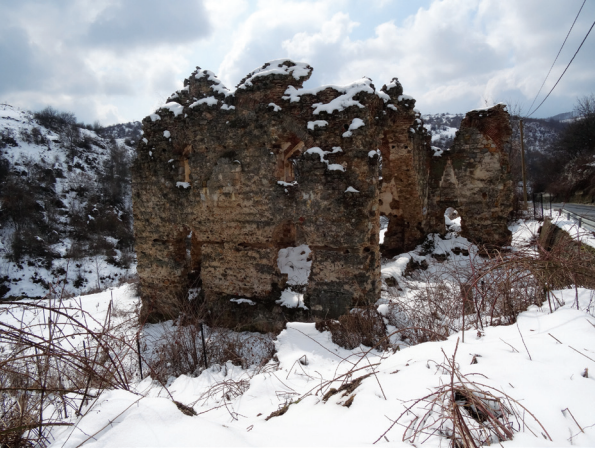
Fotoğraf 4. Caminin dış görünüşü.

Cami, kare planlı, üzerinin bugün yıkık olan, kubbeyle örtülü olduğu, köşelerdeki büyük pandantiflerden anlaşıl-
maktadır. Her cephede ikişer alt ve aynı ekseninde üst pen-
cercelerinin bulunduğunu görmekteyiz. Güney cephede,
eksende yuvarlağa yakın yarım silindirik gövdeli, harime
doğru hafifçe çıkıntı yapan bir mihrap nişi yer alır. İnce
uzun mihrap nişi, üst pencerelerin alt hizasına kadar uzanır.

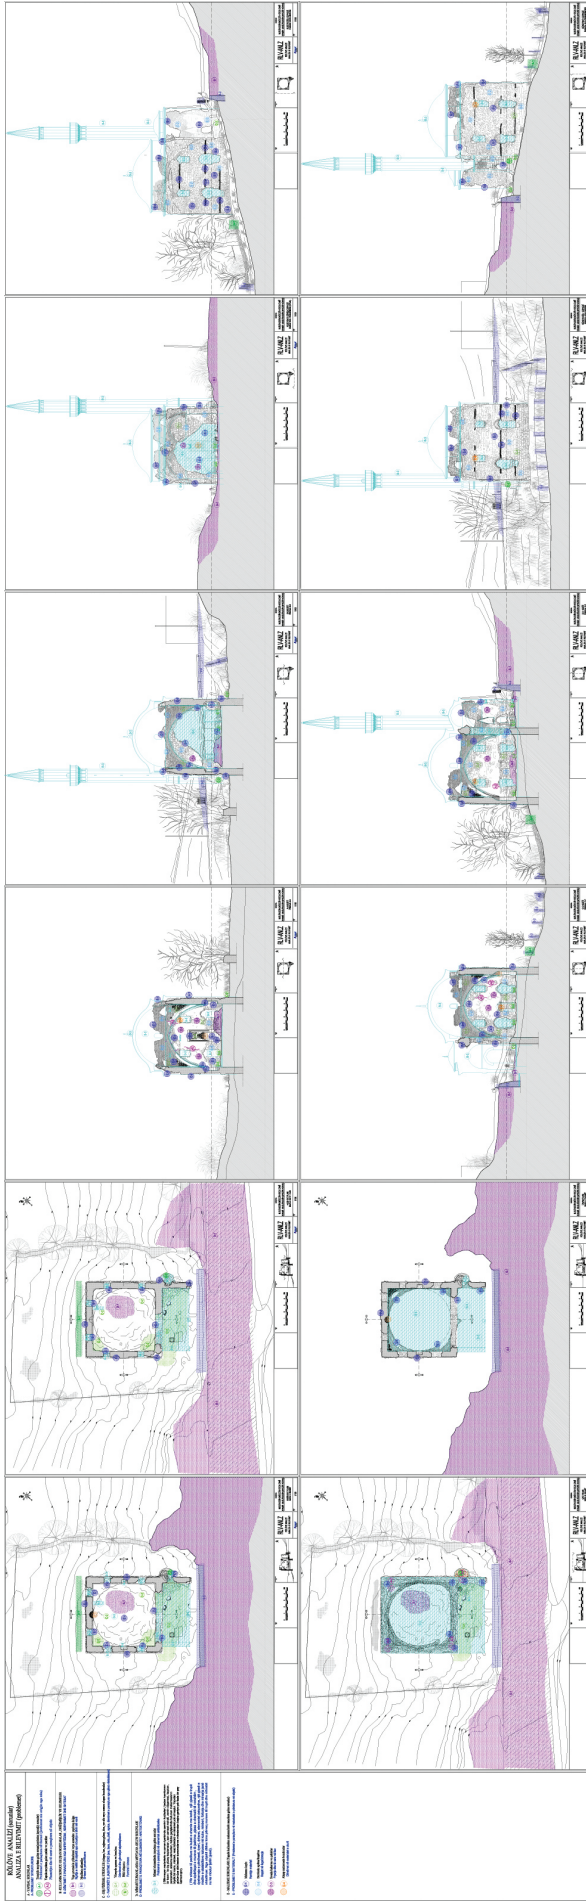
Şekil 4. Rölöve analiz paftaları.

Yapısal bozulmaları, deformasyonları, temel sorunları, taşıyıcı sistem sorunları ve yapı malzemesine ait sorunları tespit edilmiştir. Yapı ve çevresinde meydana gelmiş bu sorunlar, farklı renklerde ifade edilerek, ölçsüz rölöve çizimleri üzerinde gösterilmiştir

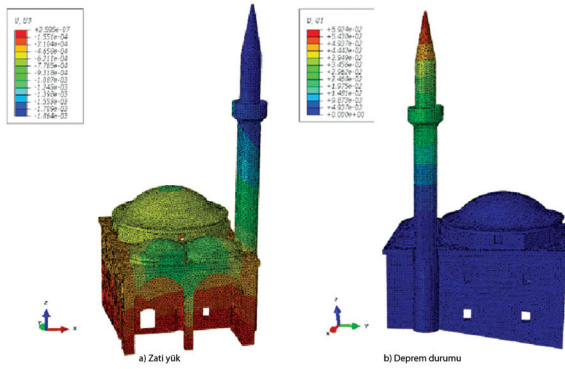
Şekil 6. Muslihuddin Camisi için belirlenen yer değiştirme renklendirmesi (ABAQUS).

Bulgular tablosunda verilen deplasman değerlerine bakıldığında yapının düşey doğrultuda önemli bir deplasman probleminin olmadığı yatay doğrultuda ise minare için 59 mm gibi bir ötelenme miktarının hesaplandığı görülmektedir. Minare için verilen bu değer minarede hasara yol açabilecek bir ötelenme olarak değerlendirilebilir.
