# NURUOŞMANİYE CAMİİ'NE AİT MALZEMELERİN NİTELİK VE PROBLEMLERİNİN ANALİZİ

Analysis of the Materials and Their Problems of the Nuruosmaniye Mosque

Doç.Dr. Ahmet Güleç | İ.Ü.Emekli Öğretim Görevlisi

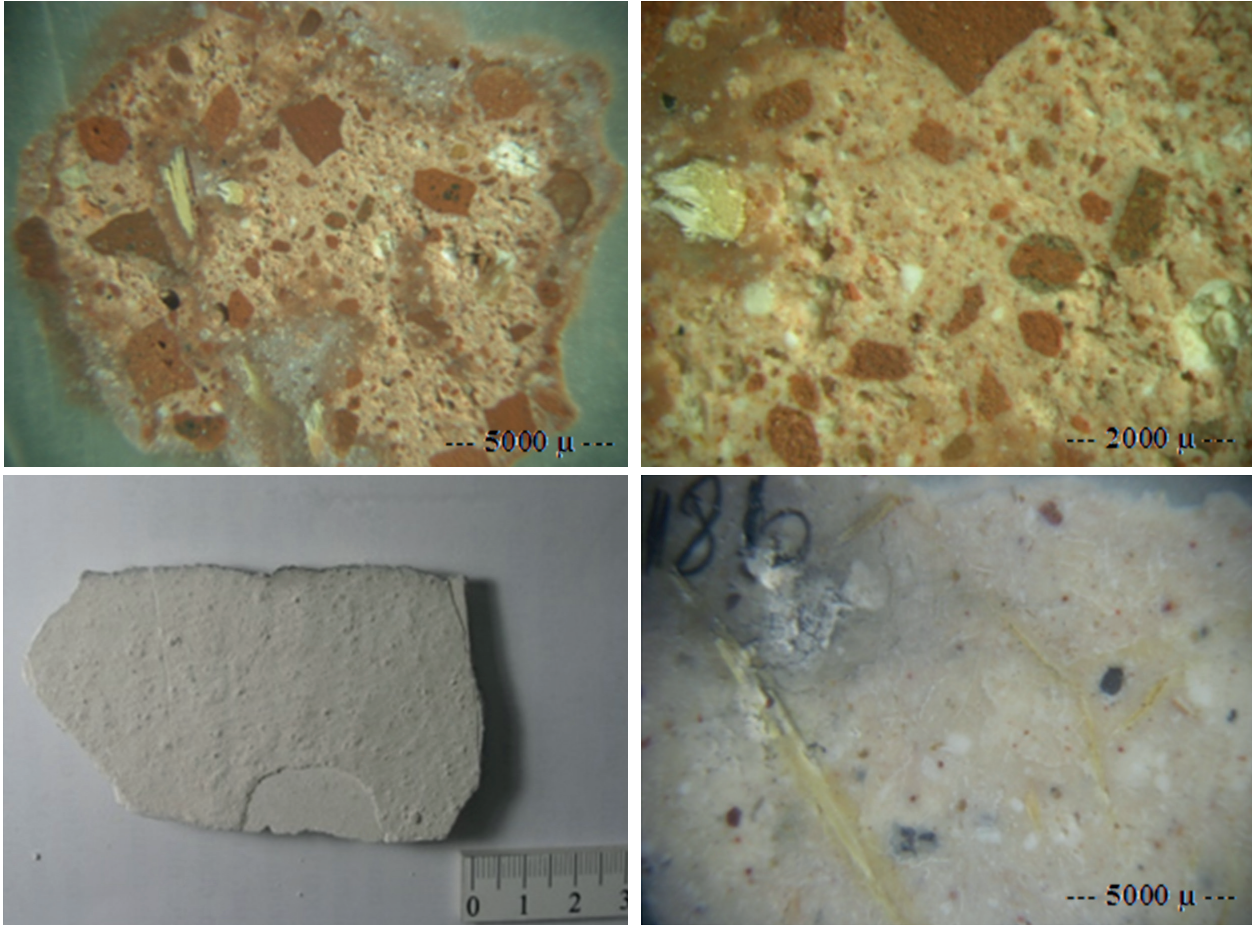
**Fotoğraf 1.** 18 nolu siva örneğinin alındığı yer, alt tabakasının el örneği, hazırlanan kesitinin stereo mikroskop altındaki genel dokusu ve detayı ile üst tabakasının el örneği, hazırlanan kesitinin stereo mikroskop altındaki genel dokusu.

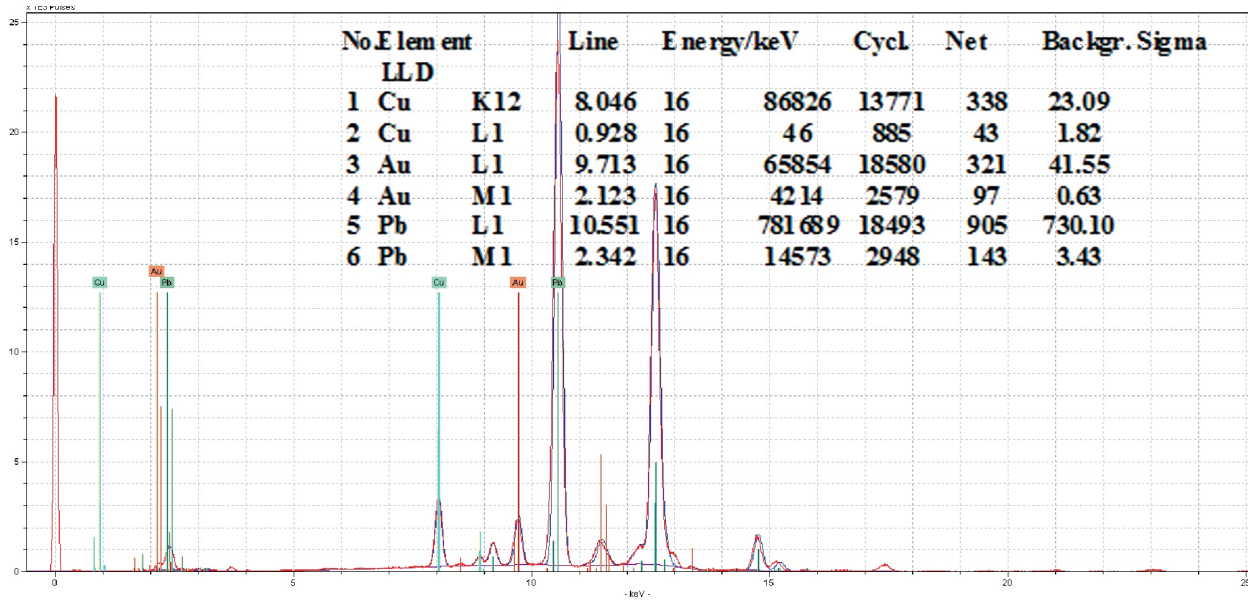
Fotoğraf 2. 37a nolu örneğin varaklı kısmının XRF grafiği.

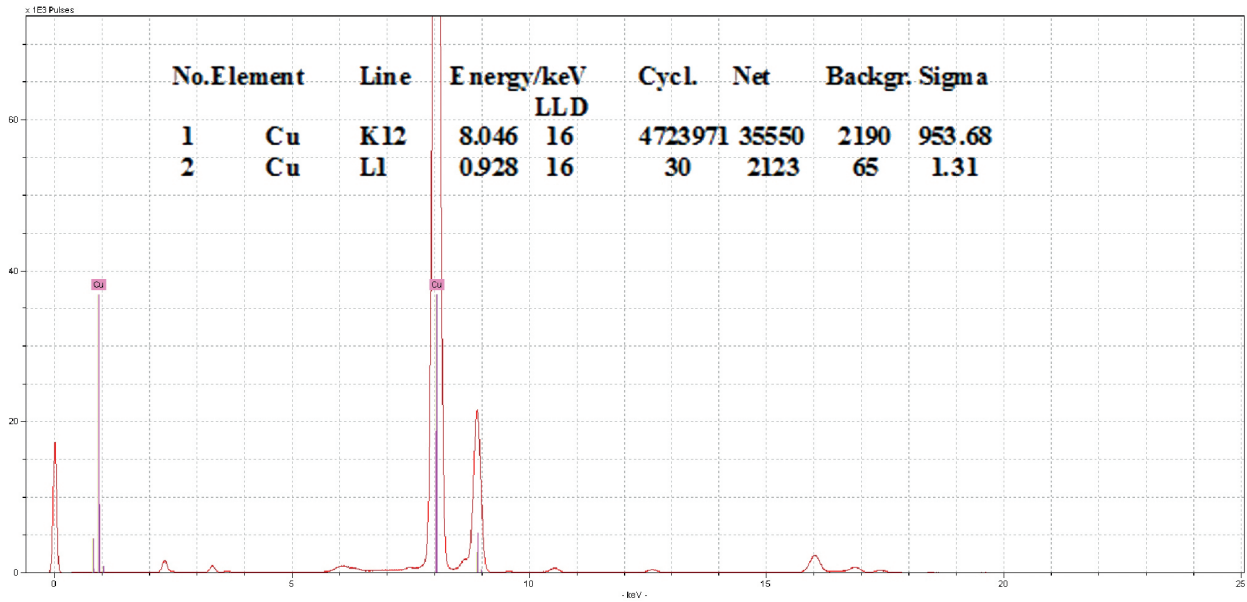
Fotoğraf 3. 37b nolu örneğin varaklarının korozyona uğramış kısmının XRF grafiği.

edilmiştir (Tablo 4). Ayrıca 37a nolu örneğin korozyona uğramış olan bölümünden alınan yeşil renkli örneğin (37b) kurşun (% 34,96 Pb), bakır (% 37,61 Cu) içerdiği tespit edilmiştir. Varak örneklerinin arka yüzeylerinde yapılan spot test sonucunda, varakların bağlayıcılarının (miksiyonlarının) yağ esaslı olduğu tespit edilmiştir (Tablo 2, 3 ve 4).

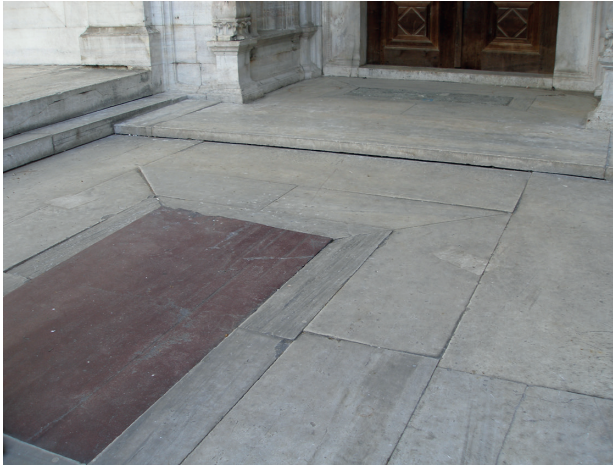
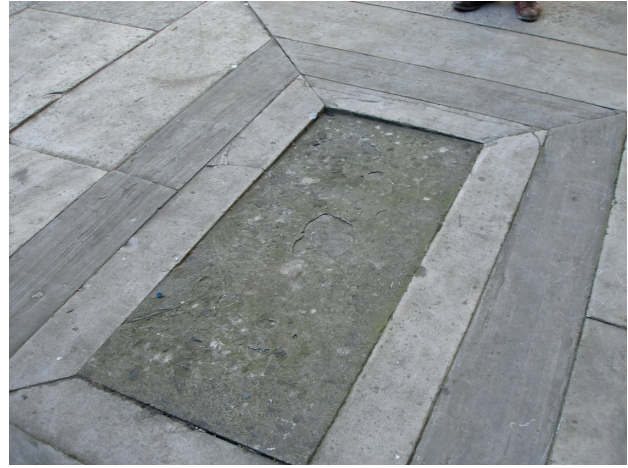
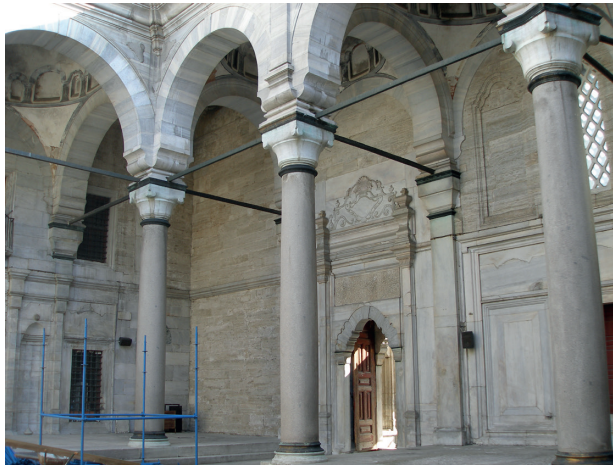
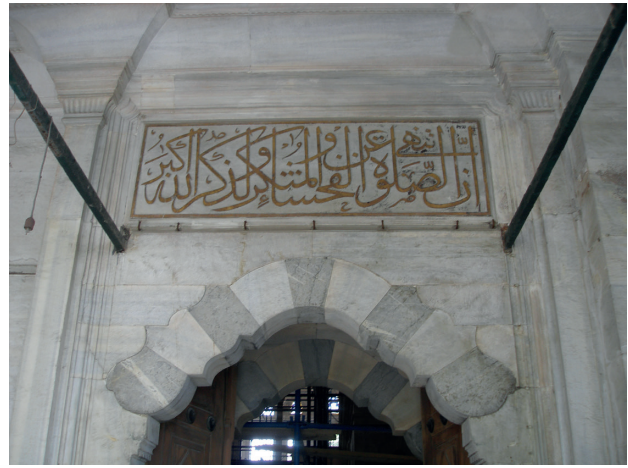
*Fotoğraf 4. Marmara mermeri yanında cami genelinde görsel olarak tespit edilen diyorit porfir, serpantin breş, gri granit ve Attik mermeri.*

Ayrıca örnek alınmamış olmakla birlikte görsel olarak yapılan incelemelerde, caminin harim bölüm kaplamalarında, sütunların çoğunda ve avlu zemin ve duvar kaplamalarında Marmara mermeri kullanılmıştır. Cami avlusunda kullanılan revak sütunlarında gri granit, çeşitli yerlerinde süsleme taşları olarak kırmızı diyorit porfir, serpantin breş (Verde Antico -Antik Yeşil) ve siyah çizgileri bulunan mermerlerin (orijinal örneği bulunmaması ve analizinin yapılamaması nedeniyle kesin olmamakla birlikte) Aghia Mena (Yunanistan Attik) mermeri olduğu tespit edilmiştir (Fotoğraf 4).

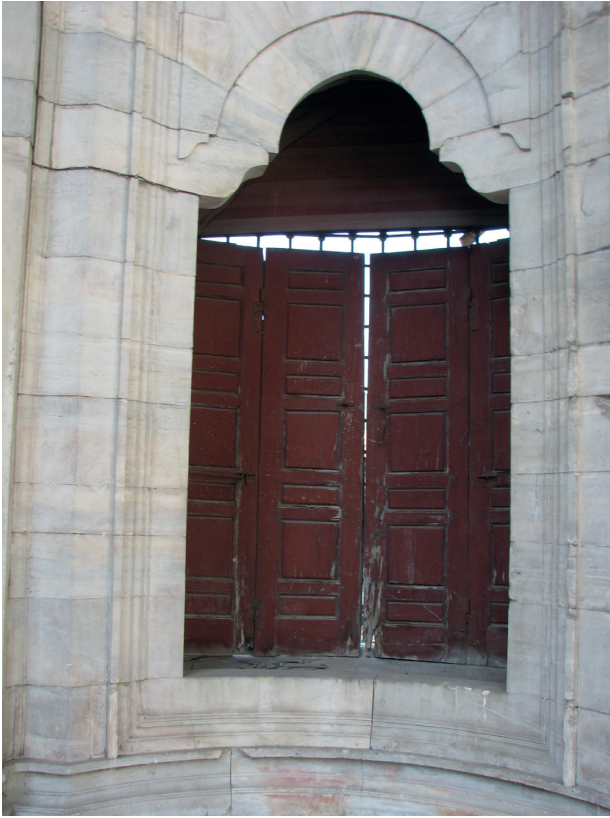
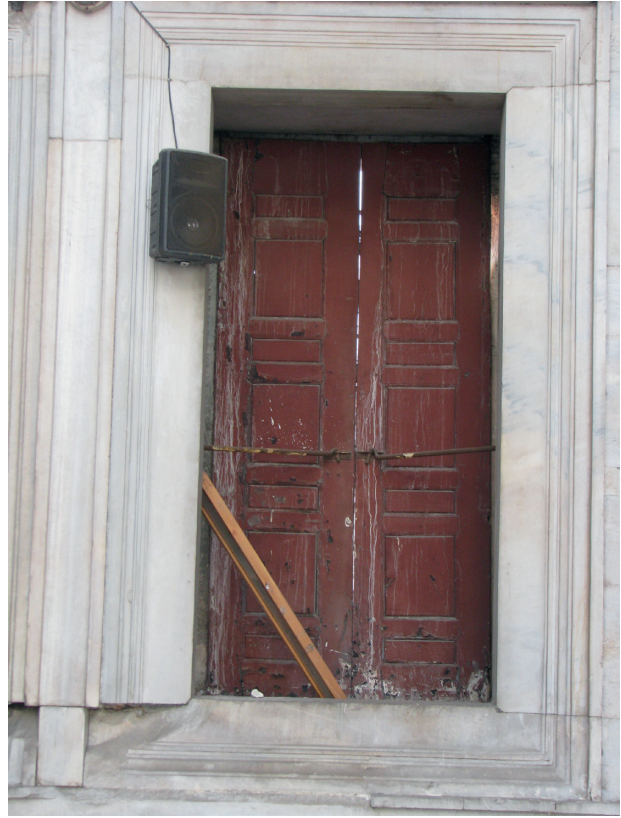
Fotoğraf 5. Avlu pencere kapaklarının genel görünüşleri ve biyolojik bozulmalar.

- Cami ve avlu kapıları ve pencere kapaklarında yapılacak onarımlarda, tümleme yapılacak veya işlevini tamamen yitirmesi nedeniyle değiştirilecek olan parçaların niteliğine göre meşe veya ceviz kullanılması uygun olacaktır. Onarım öncesinde böcek, mantar ve küf enfeksiyonu nedeniyle işlevini tamamen yitirmiş ahşap elemanların orijinal malzeme ile değiştirilmesi, işlevini yerine getirecek durumda olanların mekanik olarak temizlenerek, uzmanları tarafından, kapı kanatları, pencere kapakları vb mobil elemanların belgelenerek sökülmesi ve topluca fümigasyon işlemi ile, sökülemeyen sabit elemanların ise yerlerinde fümigasyon veya diğer uygun biyolojik mücadele yöntemleri ile böcek enfeksiyonundan arandırılması uygun olacaktır.

Ancak tamamen değiştirilmesine karar verilen pencere doğramaları ile ahşap kapakların yeniden üretilmesinde meşe'nin kullanılması önerilmektedir.

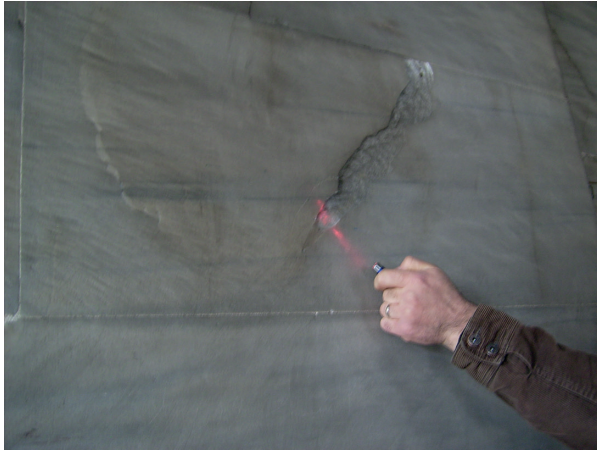
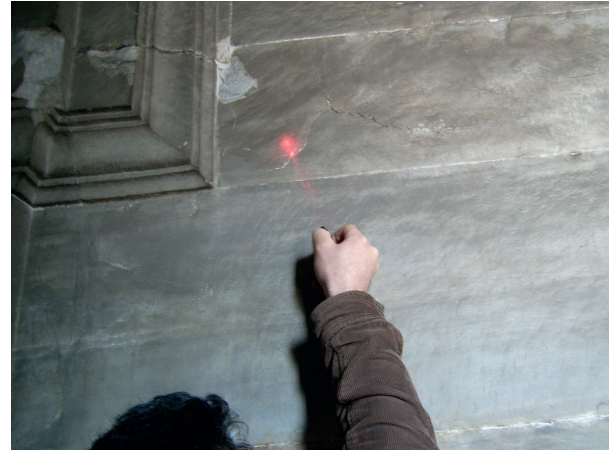
*Fotoğraf 6. Harim bölümü mermer kaplamalarda meydana gelen yapraklanmalar biçimindeki problemler.*

Ayrıca yerinde yapılan görsel analizde, aşağıdaki fotoğraflarda da (Fotoğraf 6) görüldüğü gibi mermer kaplamalarda, statik (ezilmeler) nedenlerle yapraklar halinde kalkmalar, çatlamalar ve dökülmeler olduğu görülmüştür.

11. Tüm bu uygulamalara ek olarak mermer ve diğer taşlarda bulunan makro boyutlu çatlaklar ile su, kar, toz vb problem yapıcıların birikmesine neden olacak boşlukların giderilmesi, bu alanlarda hasarların oluşmasını ve ilerlemesini önleyecektir. Ayrıca kopmuş ve parçası mevcut mermerler ve taşlar da orijinal yerlerine donatısız veya donatılı olarak yapıştırılmalıdır. Bu boşluklardan uygun boyutta olanların taş değiştirme ile küçük boyutta olanlar ile mevcut çatlakların ise kozmetik onarım ile tümlenmesi uygun olacaktır. Bu amaçla, çatlak genişliği ve mevcut boşluğa göre yapılması önerilen işlemler ile kopmuş mermer ve taşların yapıştırılmasıyla ilgili önerilen işlemler aşağıdadır.

**İşlem 1:** Oluşmuş ve oluşmaya devam eden çatlakların, yukarıda bahsedilen problem yapıcı etkenlerin ulaşmaması için doldurulması, düşme tehlikesi bulunan kopacak ve kopmuş parçacıkların yerlerinde sağlamlaştırılması gereklidir. Sağlamaştırma amacıyla yapılan çalışmalarda, harç enjeksiyonu ile dolgu yapılamayacak boyuttaki çatlakların, sırasıyla % 3'lük, % 5'lik ve % 7'lik akrilik emülsiyon (Primal AC33) ile sağlamlaştırılması uygun olacaktır.

**İşlem 2:** Şırınga (iğnesiz) ucunun girebileceği genişlikteki çatlaklarda 1 hacim 250 µ elek altı beyaz tuf (ponza taşı) ile 1 hacim hidrolik kireç (NHL-3,5 tipli) karışımın, jel kıvama getirecek miktarda % 15'lik akrilik emülsiyon (Primal AC33) ilavesiyle hazırlanan macunun şırınga ile enjekte edilmesi uygun olacaktır.

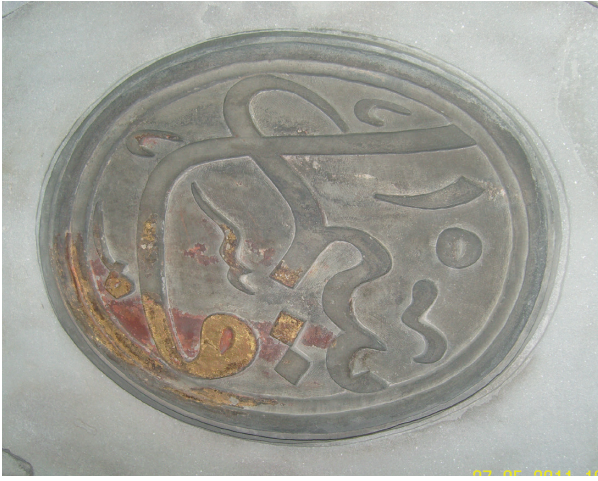
Fotoğraf 7. Kitabenin çözücü ile temizlenen kısmının görüntüsü.

Ayrıca 20 nolu astar ve boya örnekleri üzerinde yapılan basit spot test sonuçları (Tablo 2) genelleştirildiğinde, tüm harim bölümü iç duvarını süsleyen kitabelerde de bağlayıcısı yağ (muhtemelen bezir yağı) esaslı astar ve bağlayıcısı protein (muhtemelen boncuk tutkal) esaslı boya uygulanmıştır. Diğer tabakaların kalınlığına bağlı olarak astar tabakalarında (200 µm ile 1 mm arasında değişmektedir) protein bağlayıcı olarak boncuk tutkal (duvarlarda üstübeç katkılı), boya tabakalarında ise (50-150 µm arasında değişmektedir) protein bağlayıcı olarak kazein kullanıldığı anlaşılmaktadır.

4. Harim bölümünde bulunan mermer yüzeylerde bulunan orijinal boyalı alanların yüzey kirlerinin de çözücüler (sırasıyla su, non-iyonik deterjanlı su, alkol, aseton vb) kullanılarak, hassas fiziko-mekanik

- uygulama yöntemi ile temizlenmesi uygun olacaktır (Fotoğraf 7).
- Yapılmış olan analiz çalışmasının sonucuna göre Caminin bodrum bölümü 1A Grubuna ait harçların bulunduğu duvar örgülerinde bağlayıcı olarak 1 kısım söndürülmüş ve bekletilmiş hava kireci (% 50  $\pm$  3 su içeren), agrega olarak 0,5-0,6 kısım, 4 mm elek altı kireç taşı tozu ve yaklaşık 1,5 kısım tuğla kırığı ile yaklaşık 0,5 kısım 8-10 mm boyutlu tuğla çakılları, protein katkı yerine de harç suyunun % 1'lik akrilik emülsiyon çözeltisi (primal AC33 veya muadili) karışımı ile hazırlanacak olan harçların kullanılması uygun olacaktır.
