# KOSOVA FATİH (ÇARŞI-BAYRAKLI) CAMİSİ'NİN PROJELENDİRME ÇALIŞMALARI

The Projection Work of the Fatih  
(Çarşı-Bayraklı) Mosque in Kosovo

Aynur Gökteş | Restorasyon Uzmanı Y. Mimar  
Dr. Zahide Çiğdem Alas | Sanat Tarihçisi

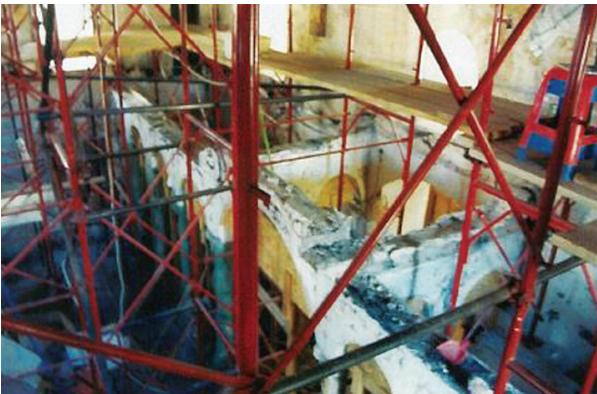
Fotoğraf 6. Fatih (Çarşı-Bayraklı) Camisi'nde 2002 yılında yapılan restorasyon çalışmalarından, mahfilin onarımı (İbrahimgil-Konuk 2006).

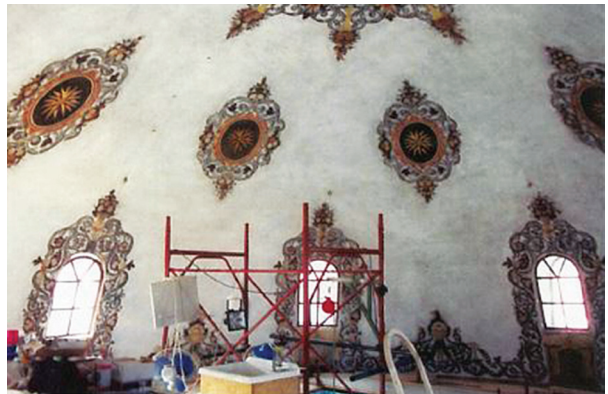
Fotoğraf 7. Fatih (Çarşı-Bayraklı) Camisi'nde 2002 yılında yapılan restorasyon çalışmalarından, kalemlişlerinin onarımı (İbrahimgil-Konuk 2006).

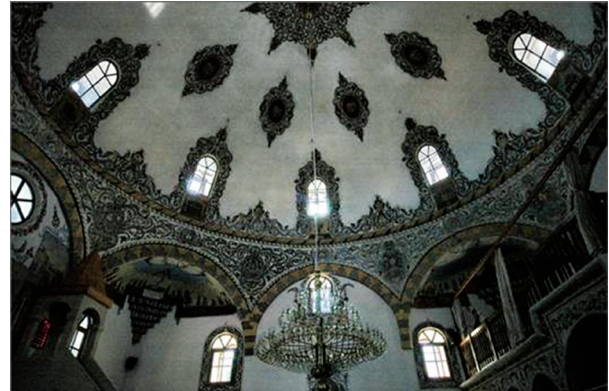
Fotoğraf 10. Fatih (Çarşı-Bayraklı) Camisi kubbe içi kalemişi süslemeleri\*.

Caminin iç mekânındaki beden duvarları ve kubbe üzerindeki kalemşerinin olduğu gibi korunması, yalnızca yumuşak fırçalarla kuru yüzey temizliği yapılması ve gerekli görüldüğü durumda kalemşerleri üzerine şeffaf koruyucu sürülmesine yerinde karar verilmesi ön görülmüştür.

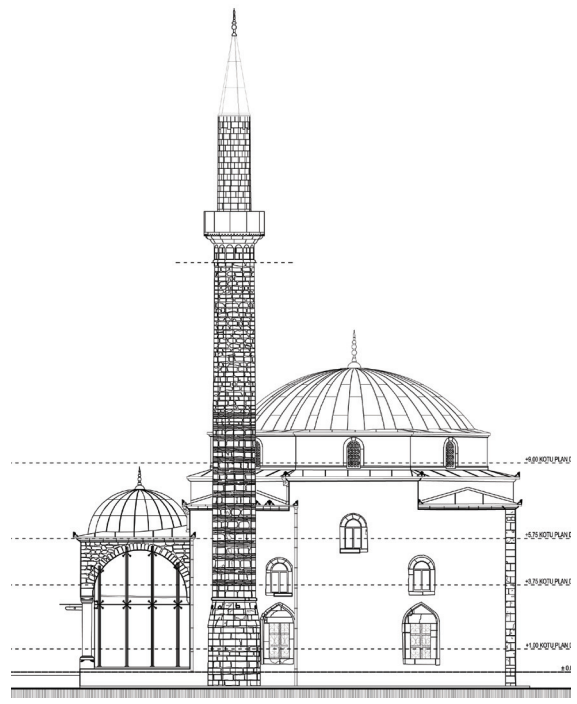
Şekil 14. Fatih (Çarşı-Bayraklı) Camisi restorasyon projesi, batı cephe.

Restorasyondan sonra geçen zaman içinde yapıda en yoğun bozulmaların gözleendiği yer minarenin taş malzemesi olmuştur. Erimeler gözlenen minare şerefe altının onarımı için üst bilezik kotundan itibaren; şerefe altı, şerefe şebekesi, petek, külah kısmı sökülerek, yeniden aynı kotlarında özgün malzeme ve boyutları ile yapılması, taşlardaki yoğun bozulmanın nedeni olması muhtemel, tüm çimento derzler temizlenerek yerine hidrolik kireç esaslı derz yapılması ön görülmüştür.

Dış cephede görülen çimento esaslı niteliksiz tüm sıvaların raspasından sonra, sıva altından çıkan malzemenin mukavemeti ve sağlamlığı statik açıdan yerinde incelenerek, gerekli sağlamlaştırma ve tamamlama işlemleri sonrasında uzmanlarca yeniden sıva yapılıp yapılmayacağına karar verilecektir. Pencere sövelerindeki kırık parçaları olan ve erimiş taşlar değiştirilecektir.
