**YEREBATAN SARNICI RESTORASYON
AŞAMALARI VE KORUMA SÜRECİ**

YÜKSEK LİSANS TEZİ

FARUK YILDIRIM

İSTANBUL, 2021

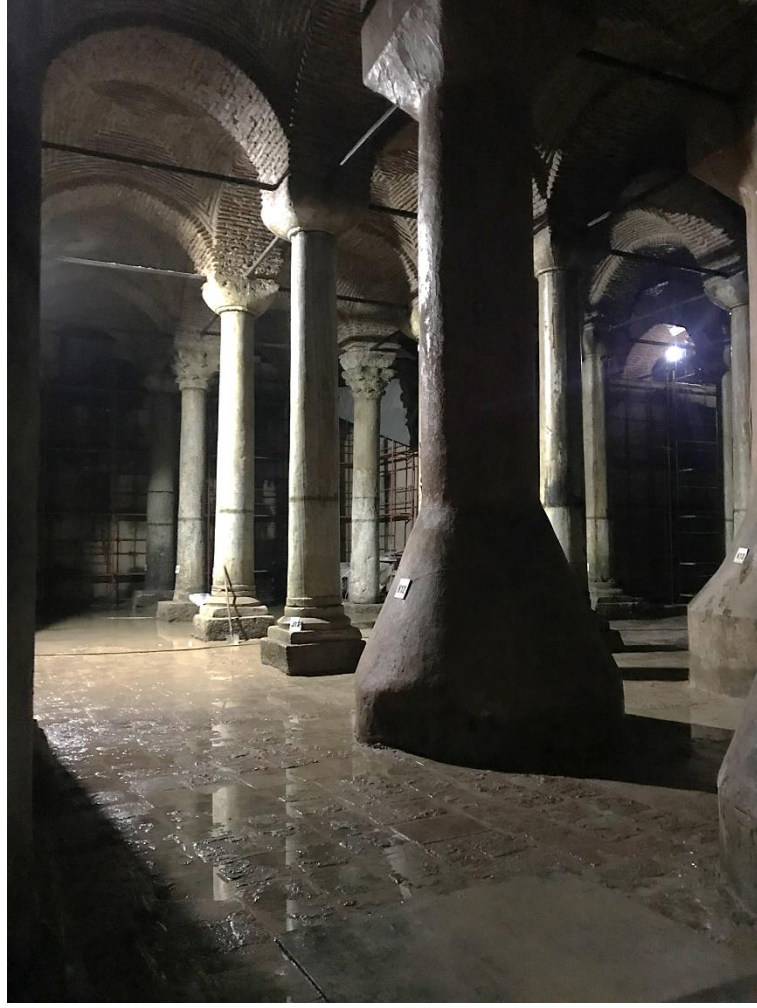
Sarıncın ortasına doğru kuzeydoğu duvarı önünde yer alan 8 sütun, 1955-1960 yıllarında yapılan bir inşaat sırasında kırılma tehlikesine maruz kalmalarından ötürü her biri kalın bir beton tabaka içine alınarak dondurulmuş ve bu yüzden eski özelliklerini kaybetmişlerdir (Şekil 4.18-4.19).

Şekil 4. 18. Betornarme ile güçlendirilmiş fil ayağı şeklinde olan sütunlara bakış

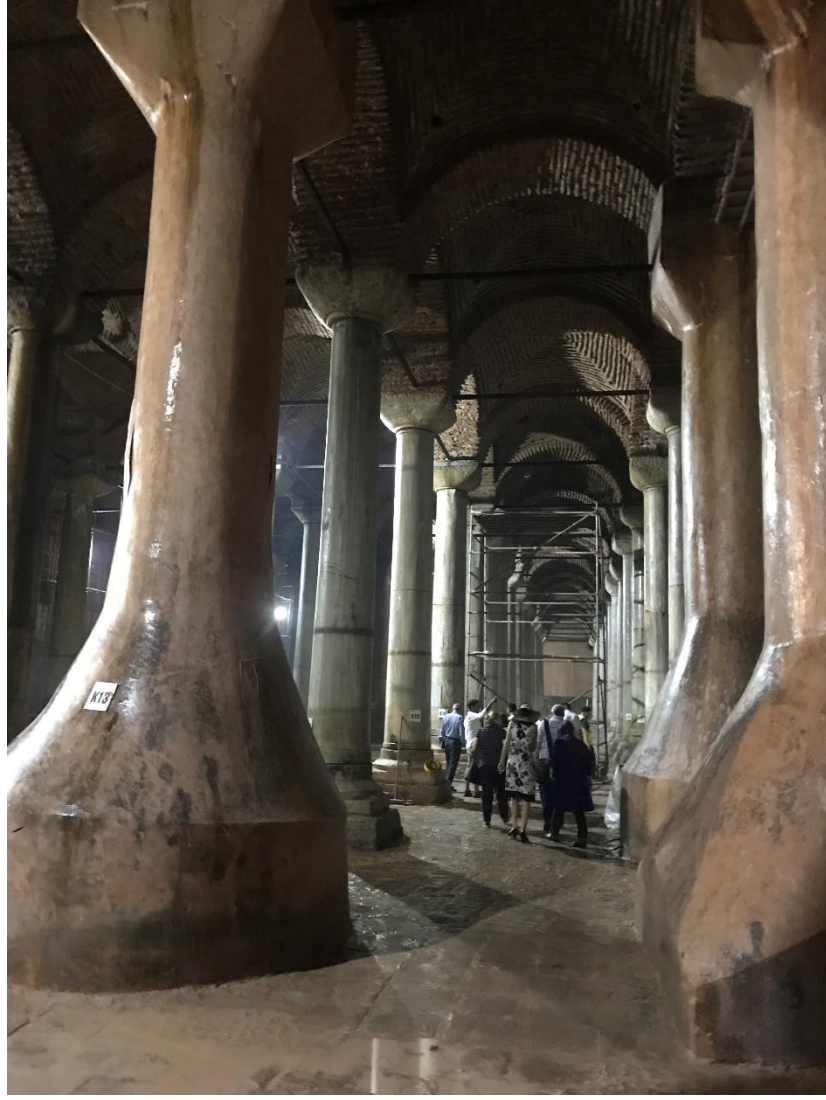
Şekil 4. 19. Betonarme ile güçlendirilmiş fil ayağı şeklinde olan sütunlara bakış

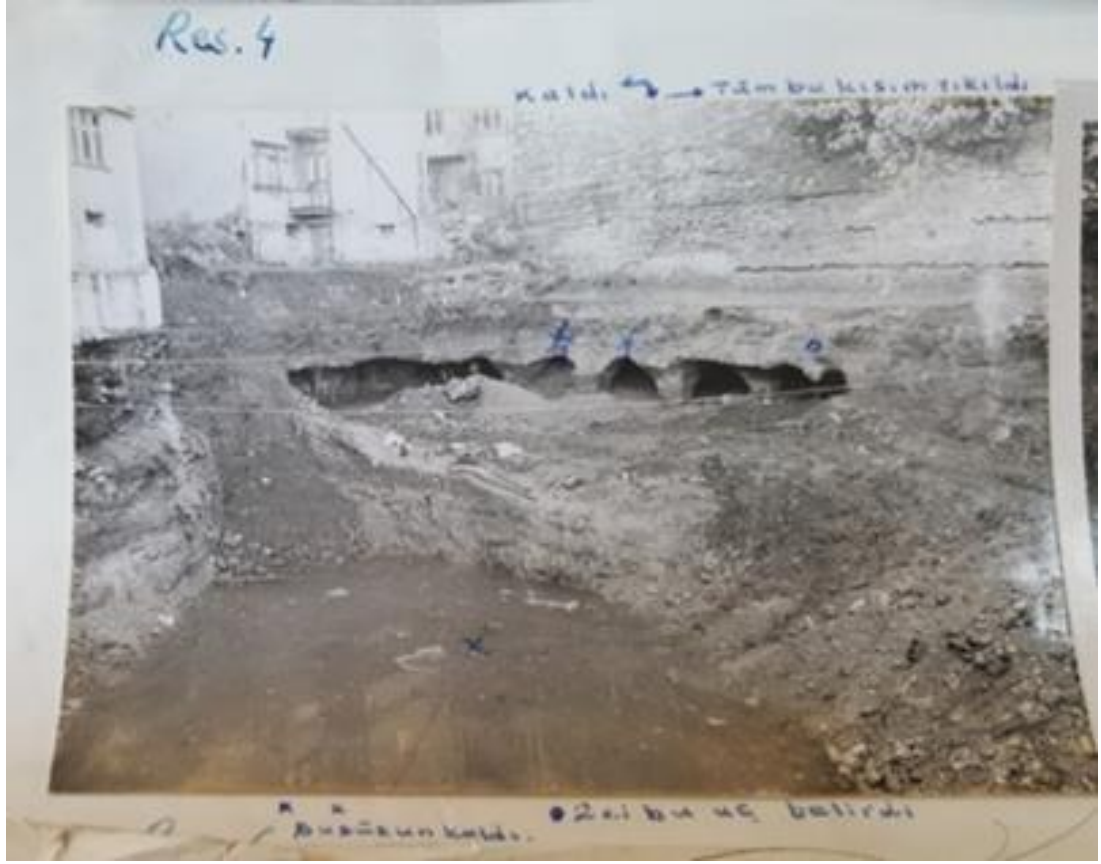
1968 tarihinde 54 Ada 37 Parselde bulunan İstanbul İli Özel İdare Binaları kompleksinin, sarnıç üzerinde yapılması kararlaştırılmış ve inşaat başlanmıştır. Ancak temel kazıları sırasında, özellikle üç katlı sağ üst köşedeki bloğun oturacağı kısımdaki sarnıç kolonlarının ve temellerinin tehlikeli derecede harap olduğunun farkedilmesinden ötürü inşaat durdurulmuştur (Şekil 4.28-4.33).

Şekil 4. 28. Hafriyat yapılan alan ve yıkılan duvar

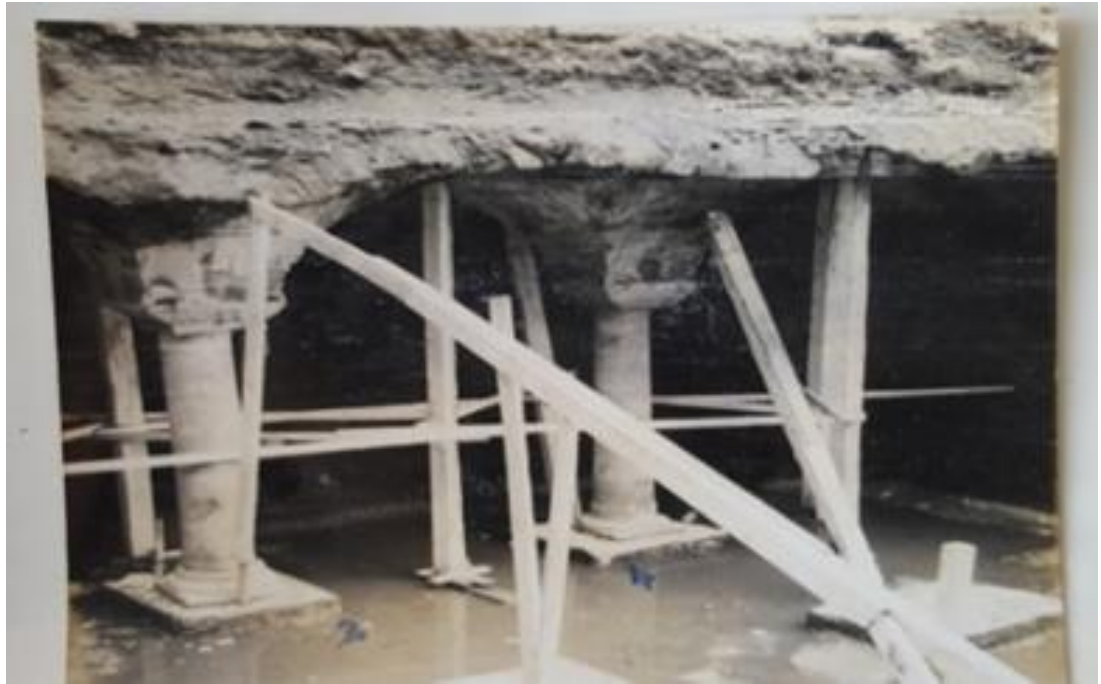
Şekil 4. 29. Sütunların ahşap destek takviyesi ile koruma altına alınması

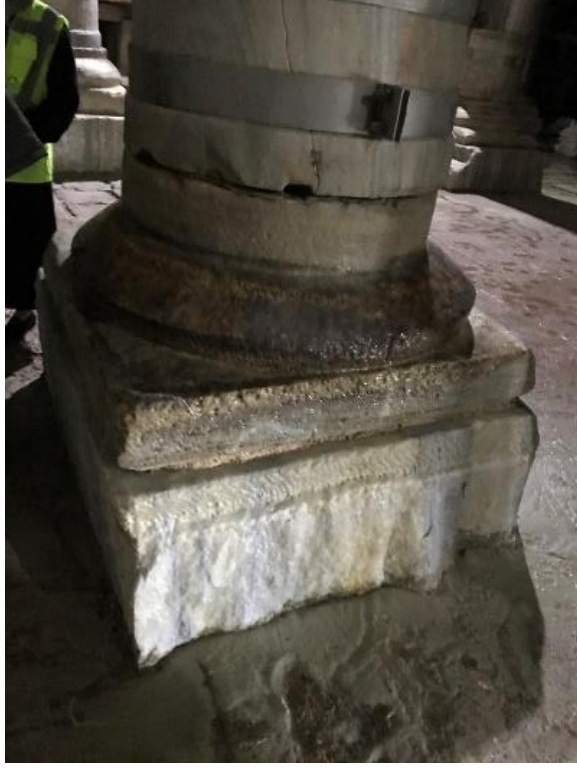
Sarnıcın orta akstan bölünmesinin ardından ziyarete açık kalan güneybatı yönünde çatlak ve malzeme kaybı bulunan 11 adet mermer sütunun gövdesinde

řekil 4. 77. Malzeme kaybı olan kaide detayı

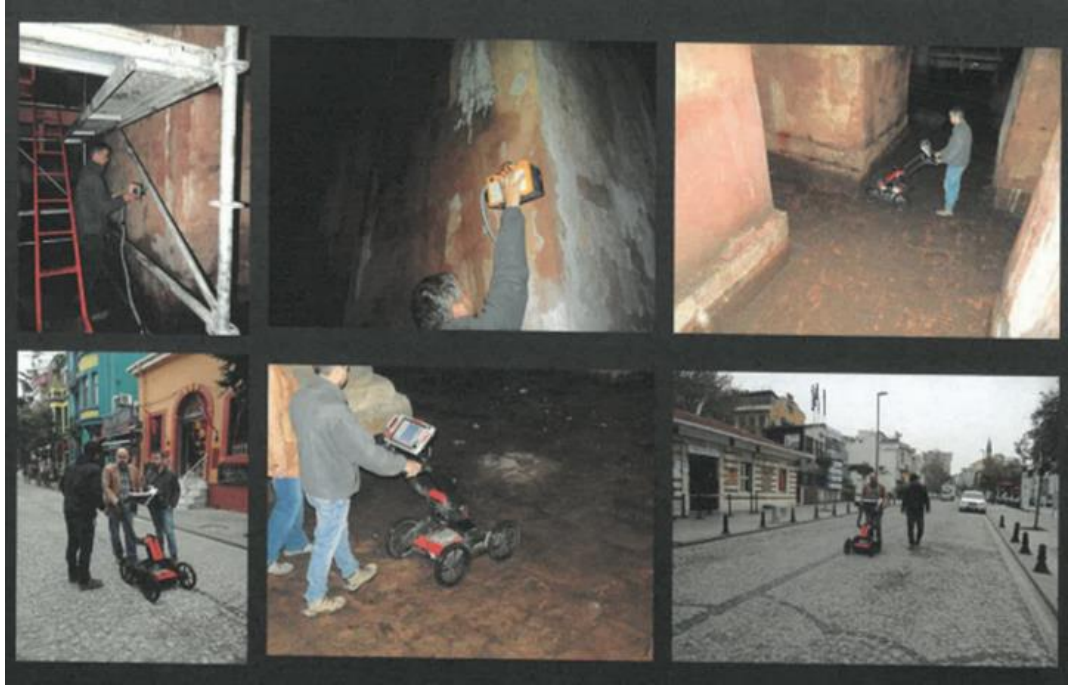
Yaklaşık 1500 yıl önce yapılan sarnıç yapısının zemin, beden duvarı ve sütunlarının, gerek strüktürel problem arz eden kılcal çatlak ve boşluklarının tespiti için, gerekse yapım tekniklerini araştırma amaçlı konunun uzmanları tarafından hassas yapı jeoradar çalışmaları yapılmıştır (Şekil 4.83).

Şekil 4. 83. Yerebatan caddesi üzerinde yapılan georadar çalışmaları(Hera Rest. Arşivi)

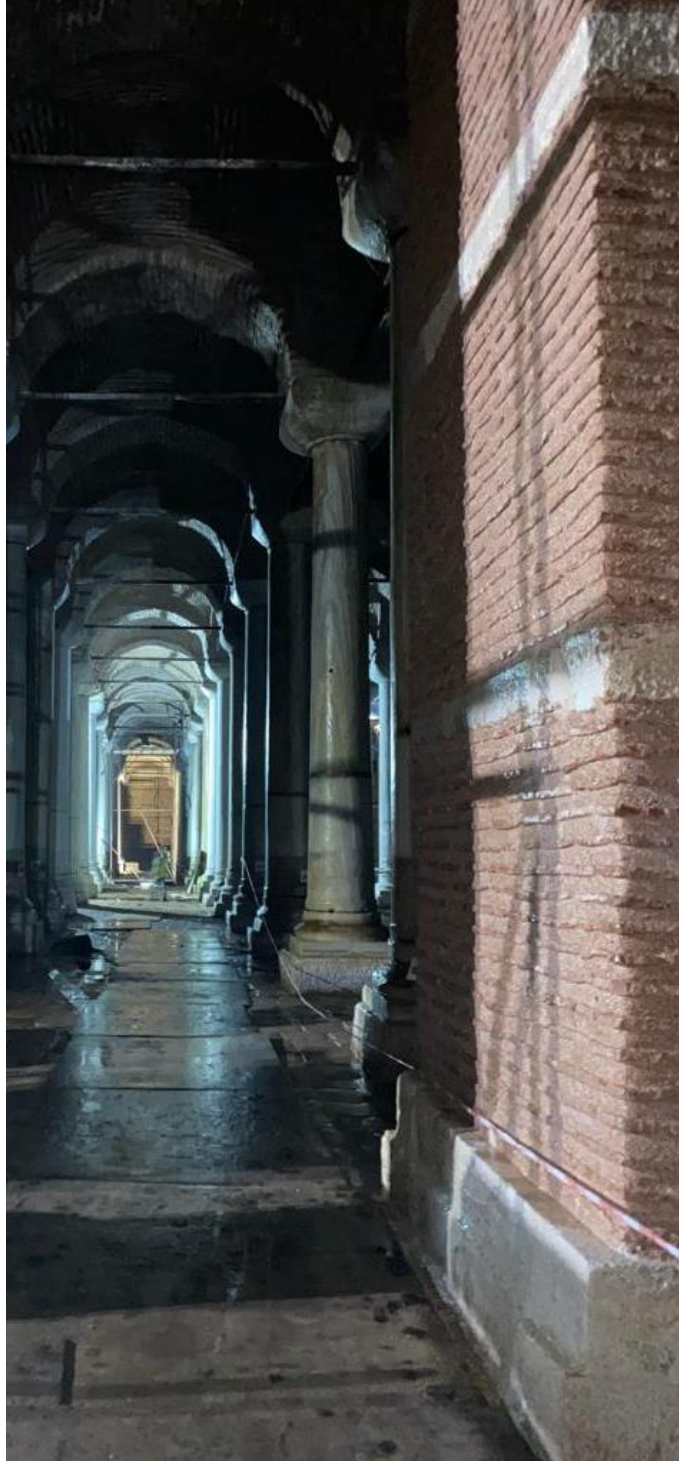
Şekil 4. 95. Osmanlı döneminde koruma altına alınmış tuğla ile kapatılmış sütunlarda raspa çalışmaları

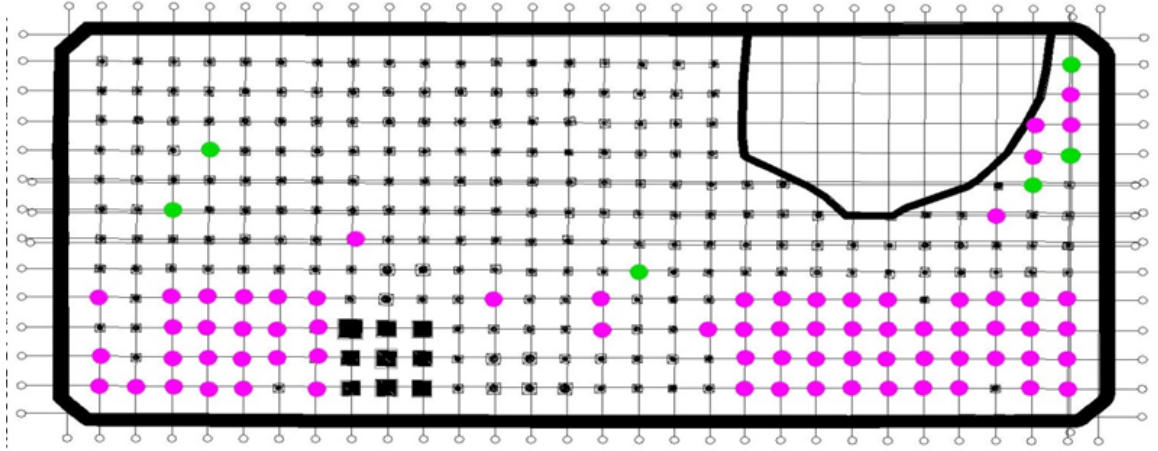
Şekil 4.100. Çemberlenmiş impost ve korint başlıklı sütunlar(Hera Rest. Arşivi)

Yapılan esaslı onarımlarda çatlak olarak tespit edilen sütunlarda güçlendirme için çemberleme yapılmıştır. Çemberlenmiş olan impost ve korint başlıklı sütunlar, betonarme ile güçlendirilmiş ve taş örgü içerisine alınmış 8 adet sütun bir tablo ile renklendirilerek gösterilmiştir (Şekil 4.100-4.101).

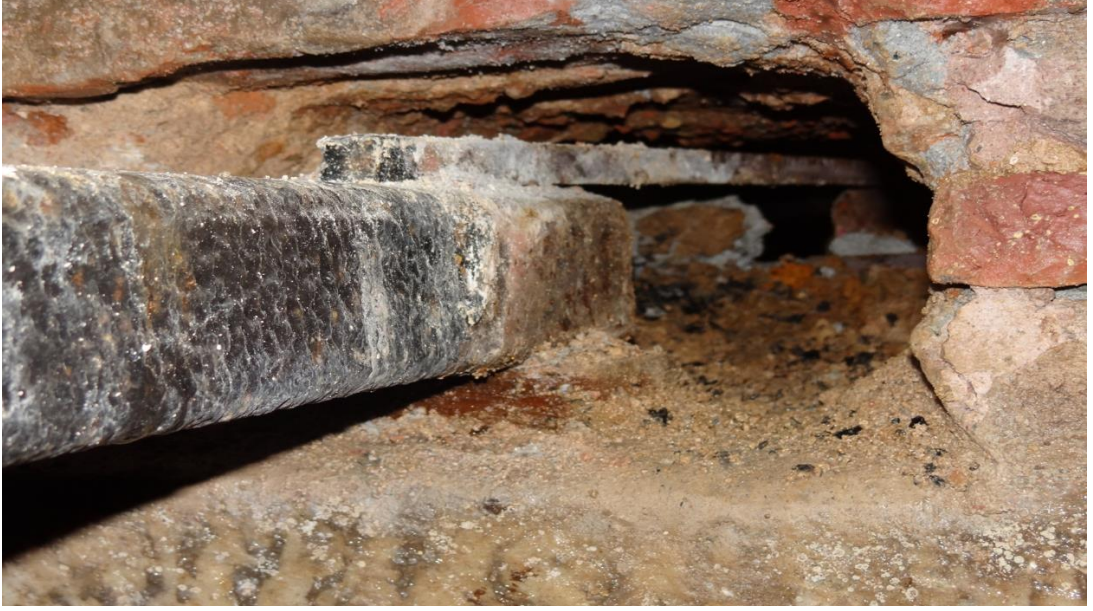
Sütunları bütüncül olarak sarması gereken gergi demirleri korozyona uğradığı için işlevini kaybetmiştir (Şekil 4.120-4.121). Gergi demirlerinin sütun başlarında sonlanmadan diğer sütuna geçişinin sağlanması gerekirken her sütun başında gergi demiri sonlanmıştır. Dolayısıyla olası bir deprem için sıkıntı teşkil ettiği gerekçesiyle

Şekil 4. 120. Korozyona uğramış gergi demiri detayı (Hera Rest. Arşivi)

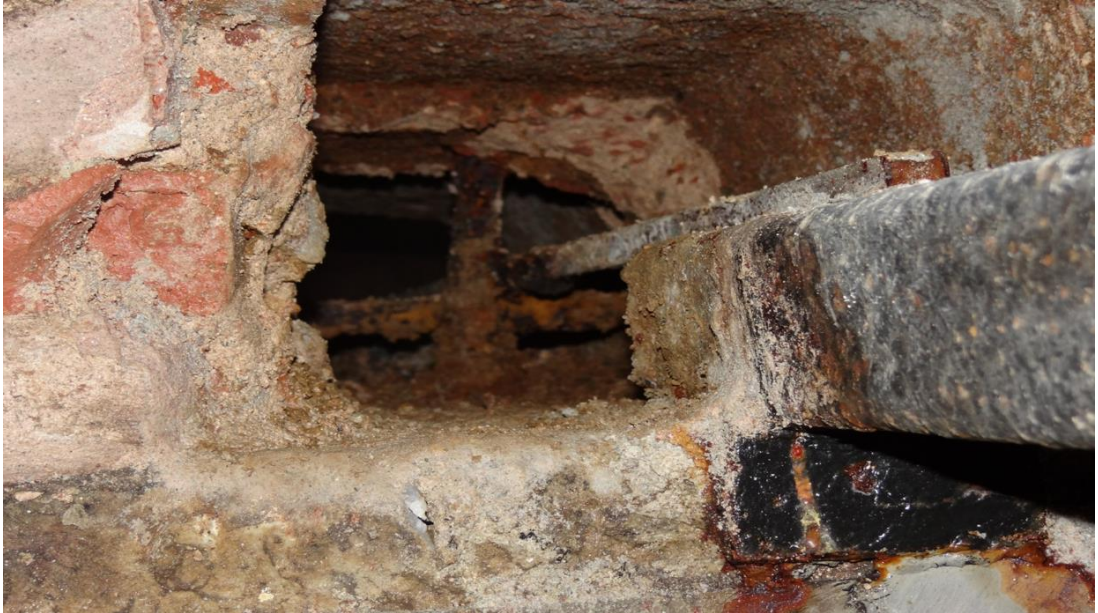
Şekil 4. 121. Korozyona uğramış gergi demiri, kenet ve gergi boşluğu detayı (Hera Rest. Arşivi).
