PERTEK «BAYSUNGUR» CAMİİNİN TAŞINMASI

Osman BURAT

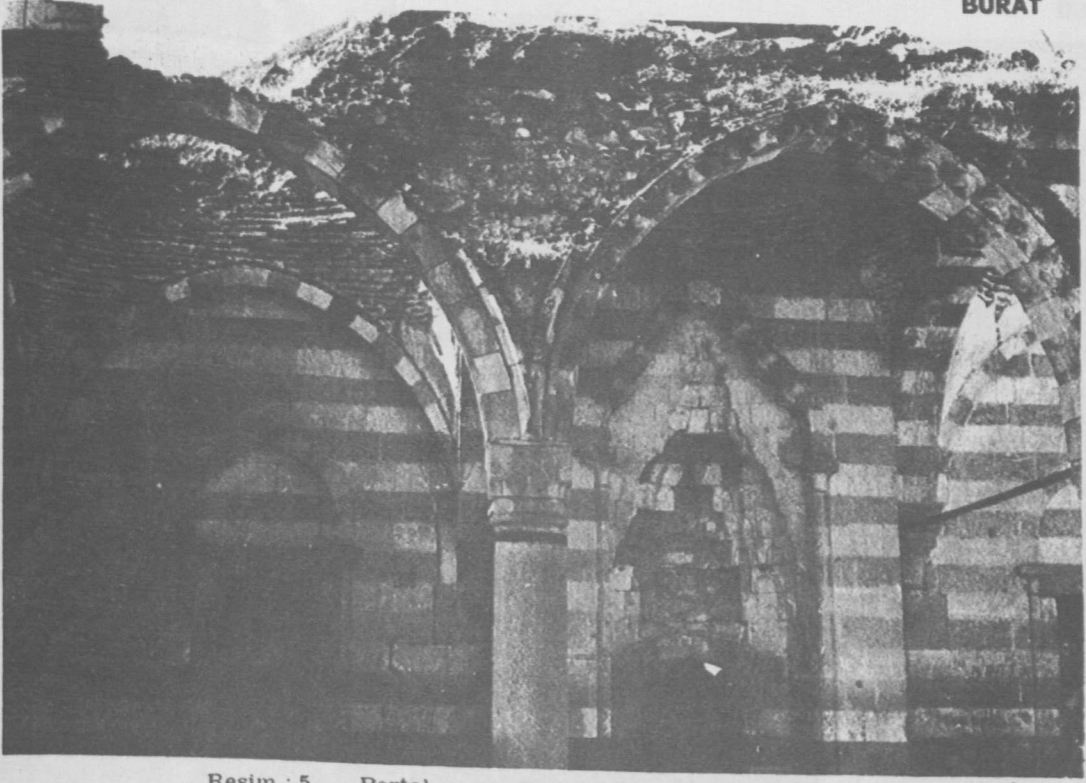
Orta sahnın güney duvarı tamamen portal tarafından işgal edilmiştir. Duvar cephesinden 0.70 m. taşan portal cephesi 3.25 m. eninde, 5.60 m. yüksekliğindedir. Portalin iç yüzeyi değişik motiflerle süslenmiş yer yer püsküller meydana getiren onbir sıralı stalaktitli bir kavsarayla dış yüze bağlanır (Resim : 6). Yanlarda 0.45 m. yüksekliğinde ve yan duvarlardan 0.30 m. taşan iki bank yer alır. Banklarla kavsara arasında, portalin ön iç köşelerinde gövdeleri geçme örgü ile süslenmiş ve yarım kum saati motifleriyle başlayan sütunceler vardır. İç yan yüzlerdeki plân olarak beş kenarlı mihrabiye, küçük stalaktitli kavsaralarla biter. Ana kavsaranın taşları kısmen düşmüştür. Portalin diğer kısımları iyi durumdadır. Portalin arka yüzünün ortasında yer alan kapı 1.00 m. eninde ve 1.50 m. yüksekliğindedir. Kapının üzerinde

bulunması gereken basık kemer bugün yoktur.

Resim : 5 Portal ve son cemaat mahalli (Temmuz, 1968)

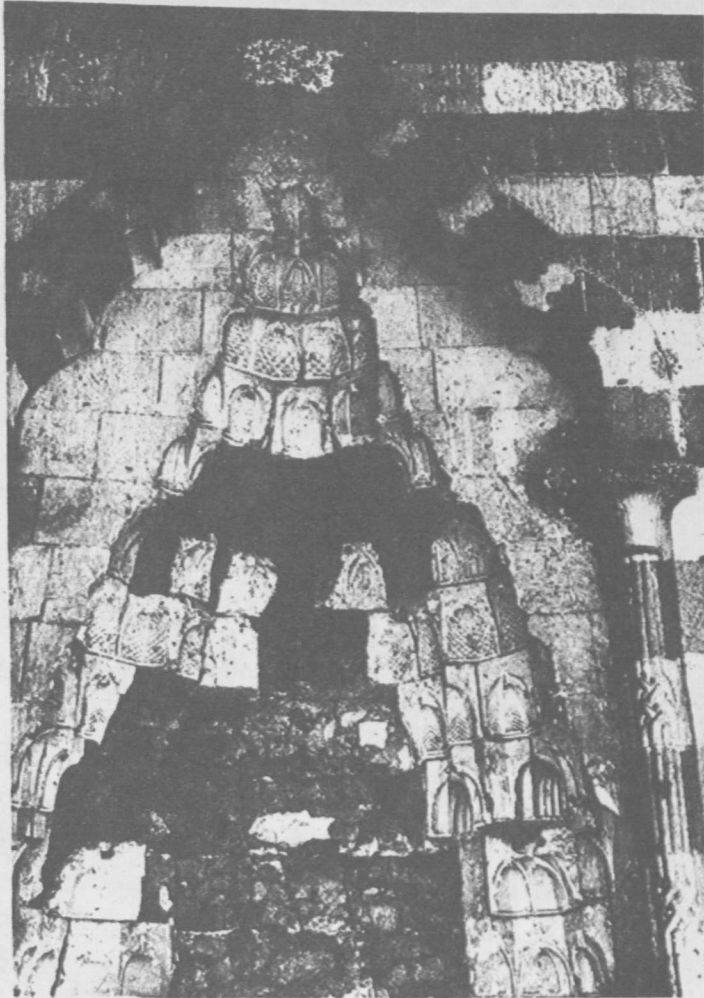
Resim : 6 Portalden detay (Temmuz, 1969)

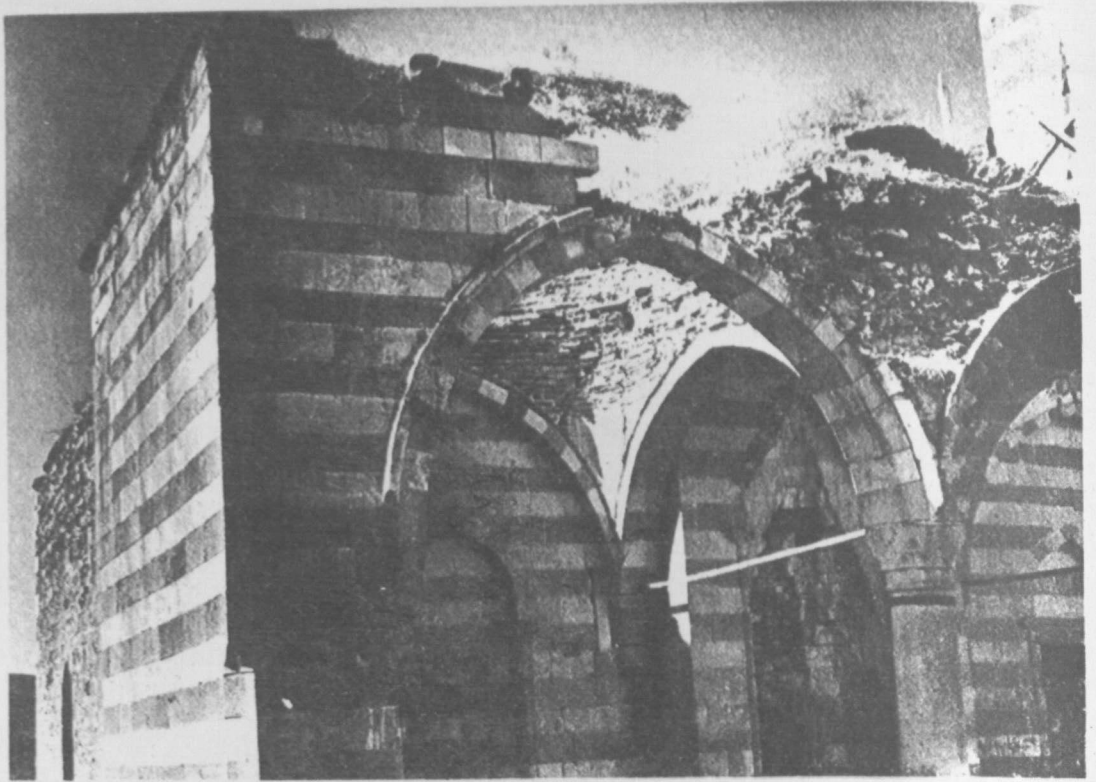
b. Son cemaat mahallinin doğusundaki kolon kuzeye doğru 0.03 m kaçmış durumdadır. Kuzey cephede bu kolonun üzerine tesadüf eden kesme taş sıraları çoğunlukla eksik olduğundan duvarda herhangi bir şakûl kaçıklığı olup olmadığı tesbit edilememiştir.

Resim : 4 Kuzey cephe ve son cemaat mahalli (Temmuz, 1968)

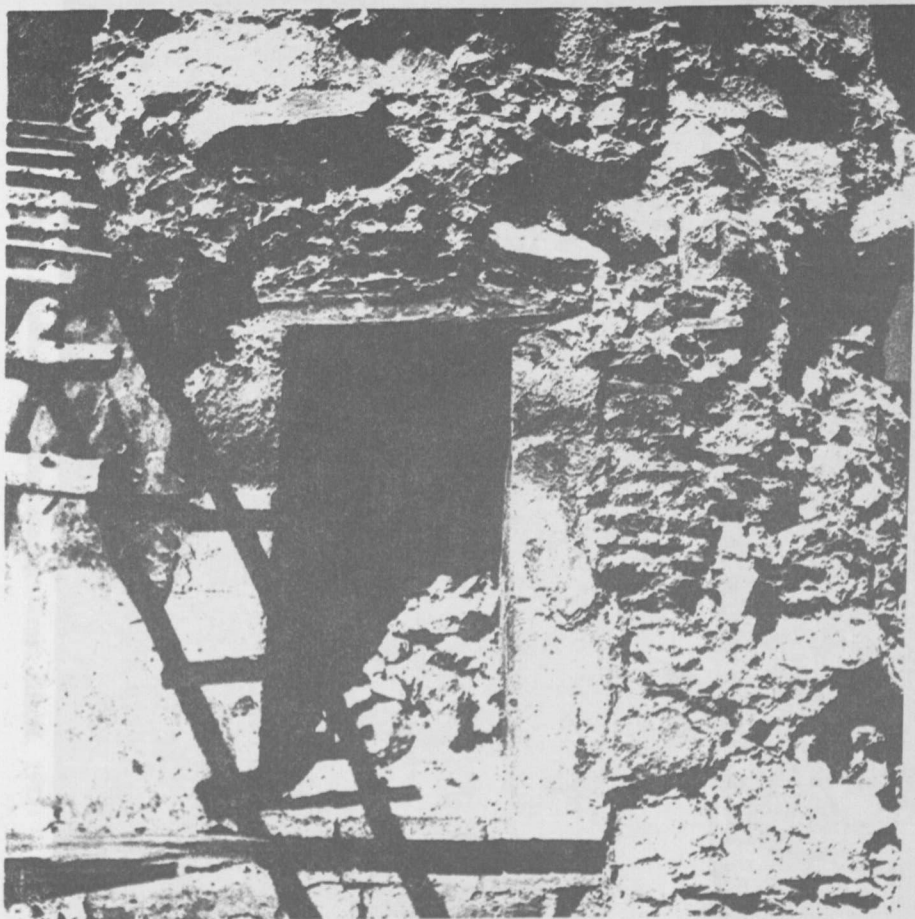
Resim : 14 — Minareden harım'e açılan kapı (Eylül 1971)

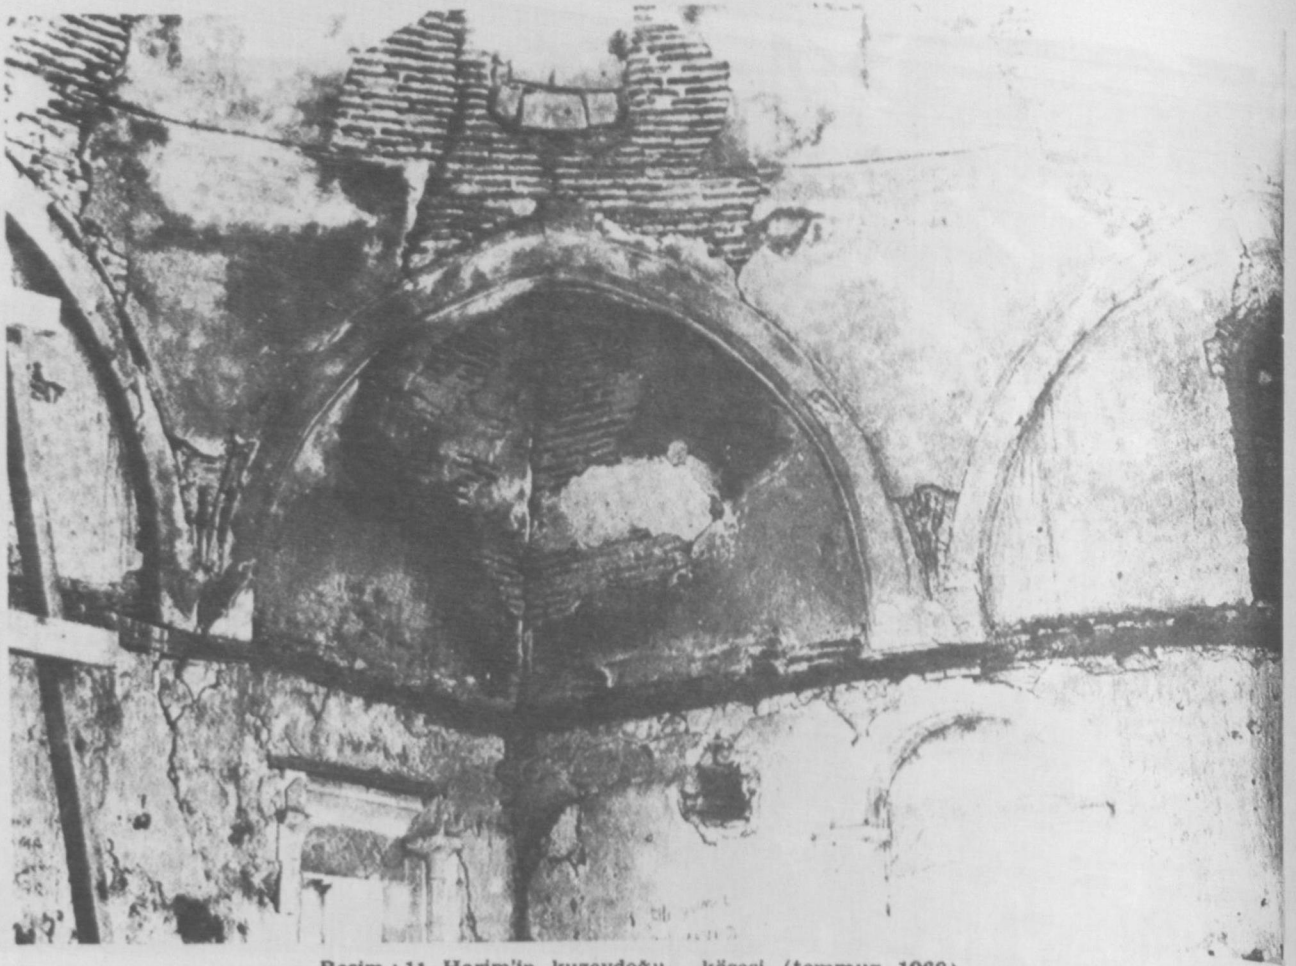
a. Camide ciddi iki çatlak serisine rastlanmıştır. Harimin doğu duvarının güney ve kuzey duvarlarla birleştiği köşelerdeki iki çatlak, temelin üstünden başlayarak kubbe (dışardan kasnak) pencerelerin üstlerine kadar devam etmektedir.

Resim : 11 Harim'in kuzeydoğu köşesi (temmuz 1968)

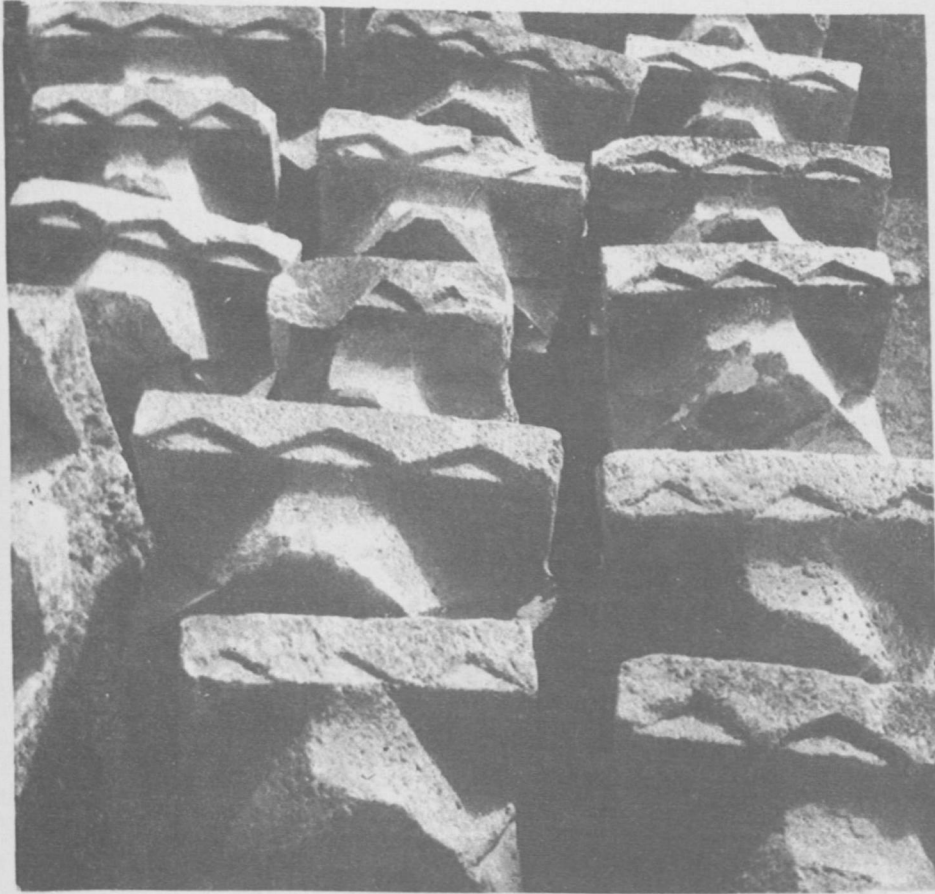
Resim : 17 — Kuzey cephedeki orta kemerin taşı (Eylül 1971)

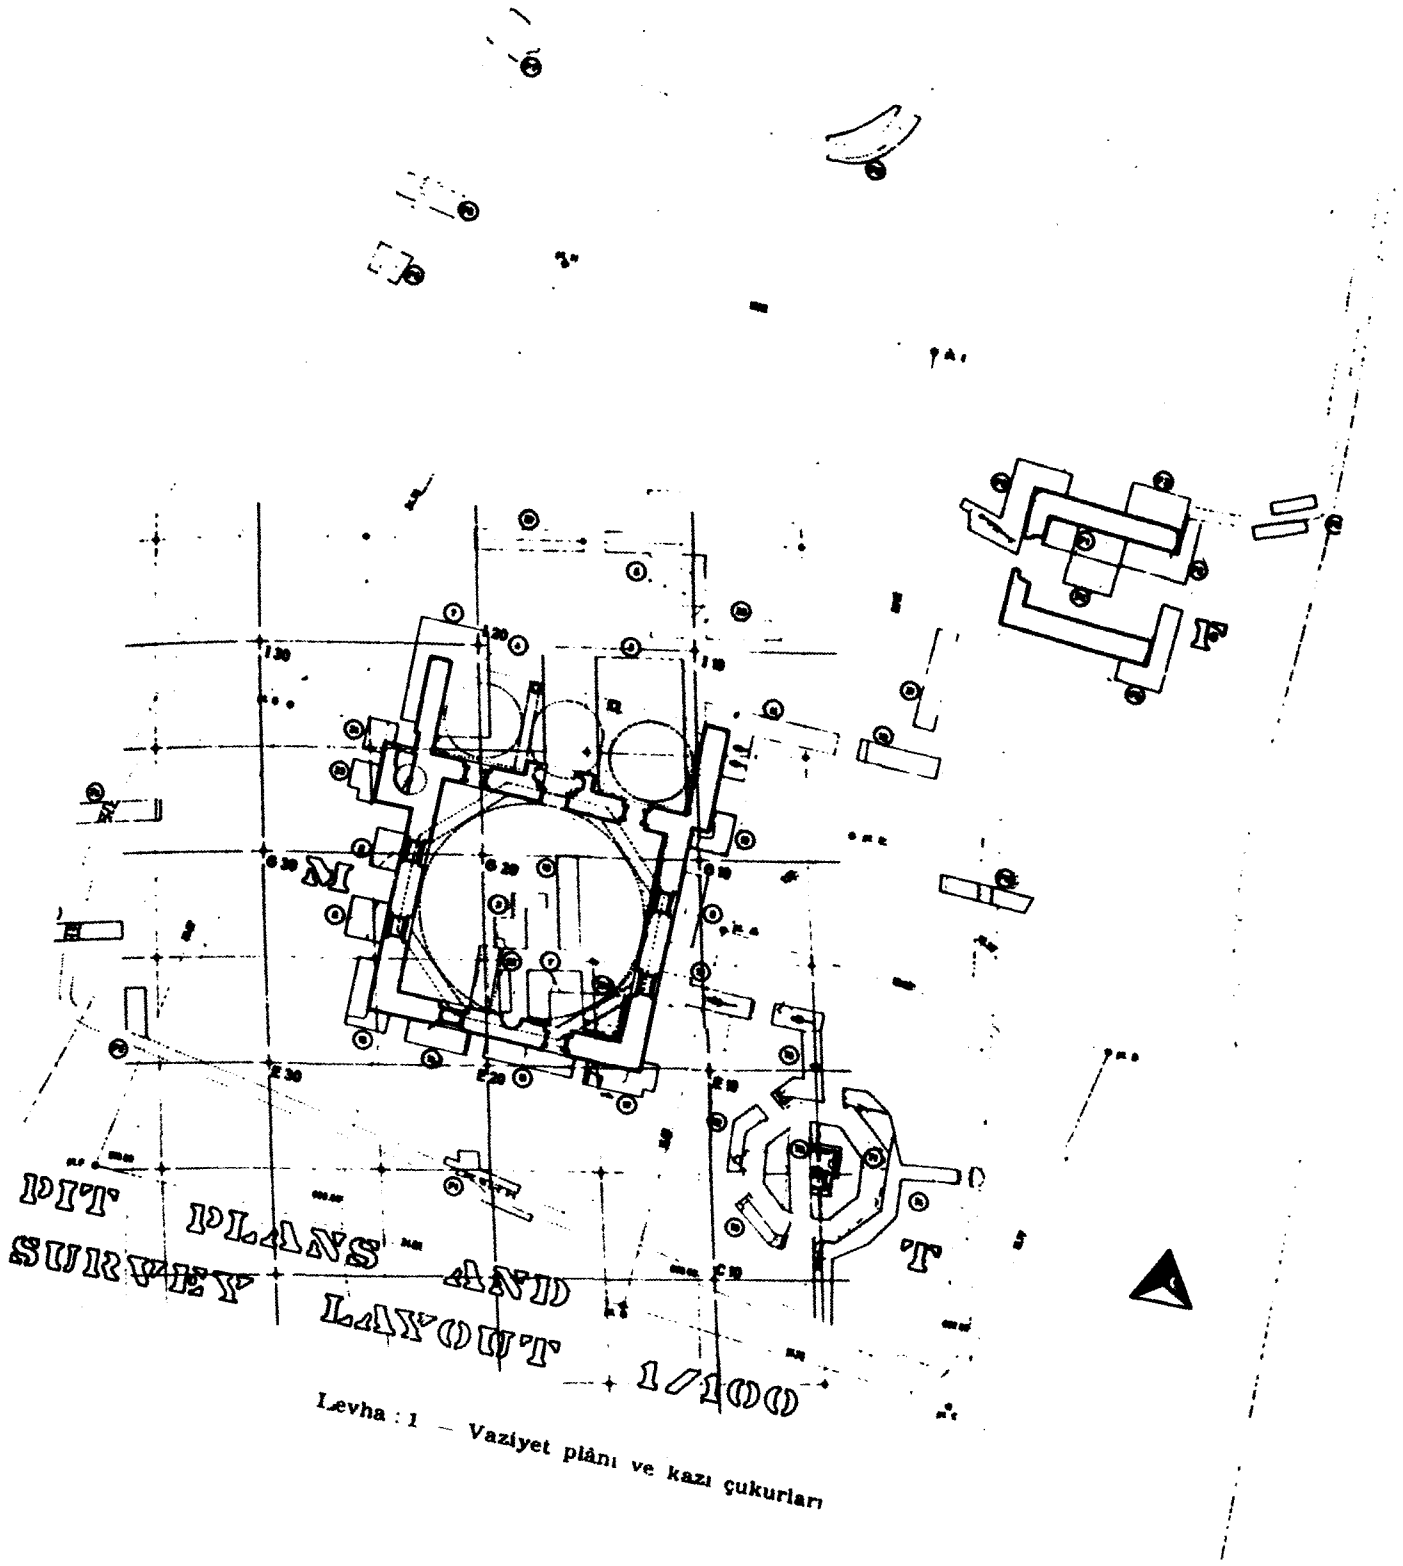
Levha : 1 - Vaziyet plâni ve kazı çukurları

Çalışmaların başında cami ve civarındaki arazi kazıklar çakılarak 10 ar metrelik karelere bölünmüş ve topoğrafik noktalara bağlanmıştır. Bu kareler daha sonra gereken ebat ve şekillerde bölünerek kazı çukurlarının plânlara işlenmesinde yardımcı olmuştur.

Kazılarla, toprak altında kalmış olan verileri ortaya çıkarmak, binada görülen yapısal (strüktürel) bozuklukların sebeplerini saptamak ve eserin

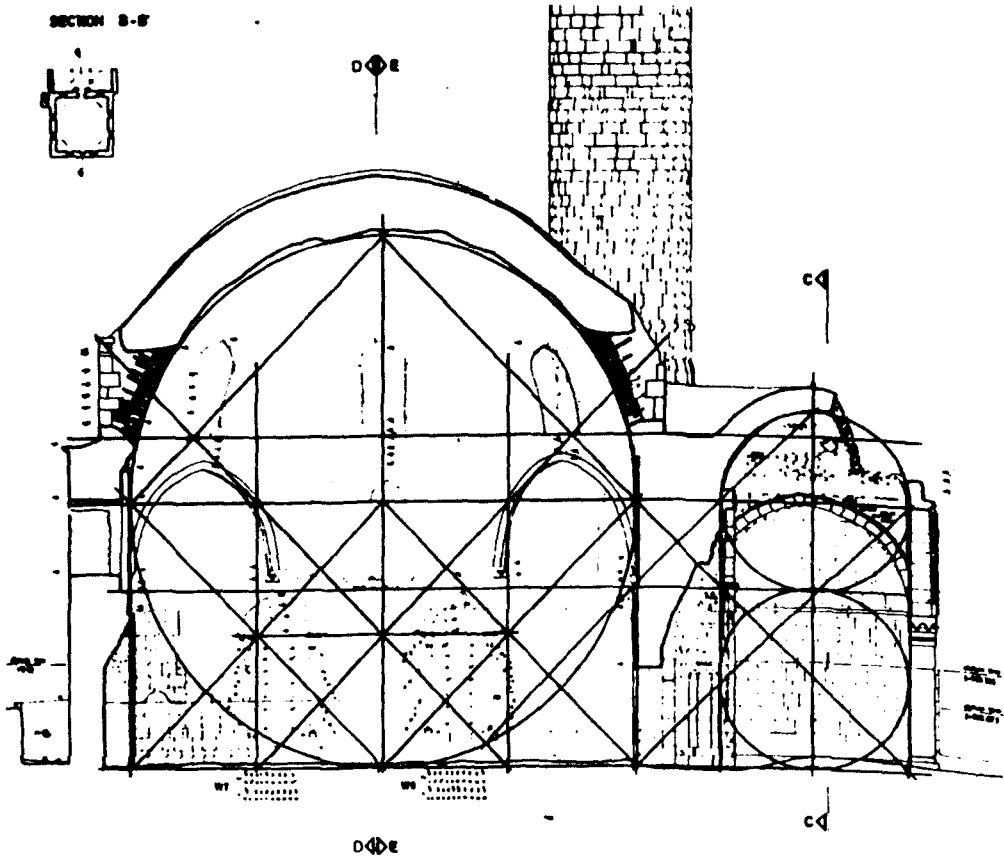
Levha : 13 Boyuna kesitte yapıdaki geometrik ilişkiler

Ayrıca kesit çizimleri üzerinde yapılan çalışmalar ana kubbe ile son cemaat mahalli kubbe çaplarının 3/1

oranında olduğunu göstermiştir (Levha : 13,14). Kesitlerdeki kubbe yükseklikleri bu esasa göre çizilmiştir. Kubbe dairesinin alt kısmına çizilen yatay teğet caminin içinde makûl bir zemin seviyesi göstermiştir. Caminin doğu, güney ve batı kenarlarındaki toprak hizası da temel pabucuna kadar indirildiğinde pencerelerin yerden yüksekliği normale erişmektedir. Eserde bulunabilen geometrik ilişkilerin daha önce bahsedilen yapısal bozuklukların araştırılmasında da yardımı olmuştur.
