İstanbul Edirnekapı Mihrimah Camii Malzeme - Problem Karakterizasyonu ve Çözüm Önerileri

**Characterization of the Materials
of the Edirnekapı Mihrimah Mosque
and Proposed Remedies**

Doç.Dr. Ahmet Güleç | İ.Ü. Emekli Öğr. Gör.

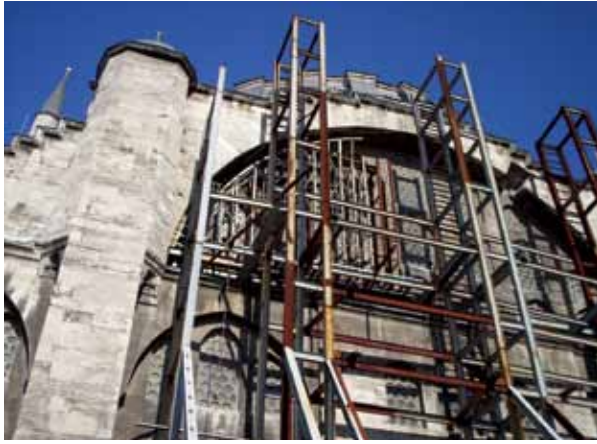
Fotoğraf 2. Caminin mihrap cephesinin onarım öncesi kemerden taş düşmüş hali ve onarım sonrası kemere taş konmuş halinin görünüşü.

1894 depreminden sonra uzun yıllar kapalı kalan caminin onarımları 1950'li yıllarda yapılan çalışmalarla başlamıştır (Vakıflar I.Bölge Müdürlüğü Arşivi). 1969 yılında tekrar onarıma giren cami 2 yıl kapalı kalmış, 1999 depremi sonrasında mihrap cephesinde bulunan kemerden düşen taş nedeniyle, geçici olarak metal iskele ile desteklenmiştir. 2007 yılından itibaren de statik güçlendirme ve genel koruma onarım kapsamında, İstanbul Vakıflar 1. Bölge Müdürlüğü tarafından ve kontrollüğünde, camide kapsamlı koruma ve onarım çalışmaları başlatılmıştır (Fotoğraf 2).

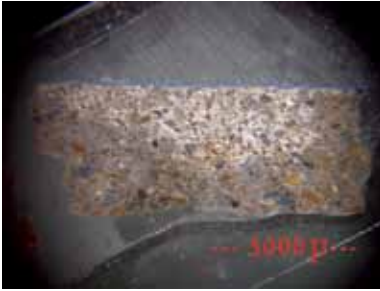
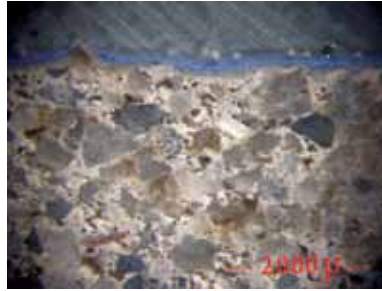
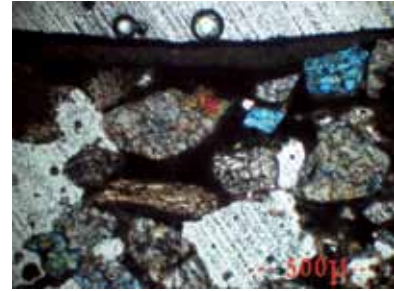
Fotoğraf 4. Örnek 1'in genel ve detay dokusu ile polarizan mikroskop görüntüleri:

Çimento bağlayıcıda bulunan çeşitli renkte, köşeli kuvars, karbonat ve şistik agregalar ile sıva yüzeyindeki boya tabakası.

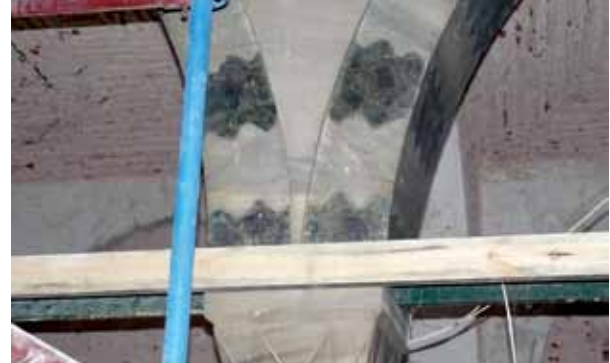
olan kenetlerin korozyonu sonucunda, kapak atma biçiminde çatlama ve kopmalar vardır. Batı ve kible dış cephelerin alt kısımlarında, yer yer yosun oluşumu ile özellikle kible cephesinde, az miktarda da olsa otsu biyolojik oluşumlar vardır. Ayrıca dış cephede, çimento bağlayıcılı harçla yapılmış onarımlar da vardır. Son cemaat yeri Harim bölümü duvarlarında çok az miktarda alçıtaş oluşumu varken, saçak silmesi altında ve sütun başlıklarında, yağmurdan korunan bölgelerde kabuk haline gelmiş alçıtaş oluşumları vardır (Fotoğraf 11). Camii'nin son cemaat sütun başlıklarında bulunan, yeşil boyalı demir kuşaklar ile gergilerde korozyon oluşmuştur. Aşırı korozyona uğrayan kuşaklar kopmuş, gergiler sütun başlığında çatlama ve kırılmalara neden olmuştur. Şadırvan sütuncukları ve çeşme aynalarında herhangi bir kirlilik yokken, saçağı taşıyan dış sıra sütuncuklarında hafif oranda, kabuklaşmamış alçıtaş oluşumu vardır.

Fotoğraf 11. Mermer yüzeylerde, çok hafif oranda, is, toz ve alçıtaşından oluşmuş, henüz kabuk haline gelmemiş kirlilik ile çörtten altı gibi yağmurdan tamamen korunan bölümlerinde kabuk haline gelmiş alçıtaş oluşumları ve çimento bağlayıcılı harç ile uygun olmayan onarımlar.

Camii içindeki mermer yüzeylerdeki hafif kirlilikler, gerekli önlemler alındıktan sonra, kimyasal (kağıt hamuruna emdirilmiş % 20'lik amonyum bicarbonat çözeltisi) yöntemle ve sadece 1 seferlik uygulama ile uzaklaştırılması uygun görülmüştür.

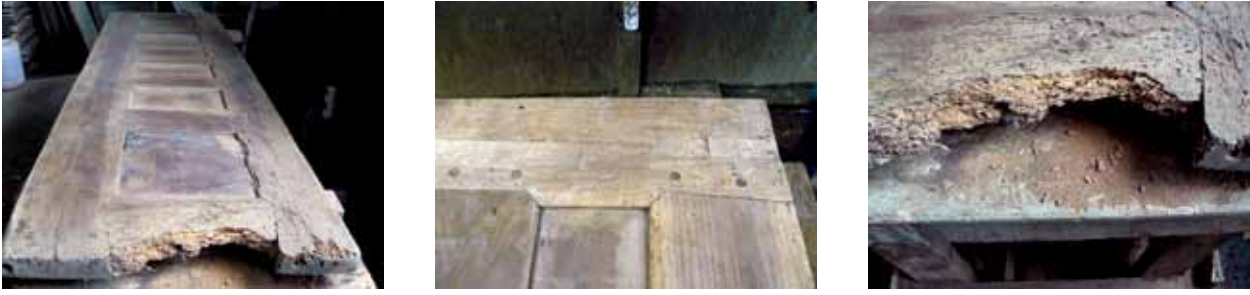
Cami harim, son cemaat, avlu revak ve hücrelerinin kubbelerinde ise örgü malzemesi olarak kullanılmış olan yaprak tuğlaların da yüzeyinde suda çözünebilir tuzların neden olduğu erozyon ile kabuk haline gelmiş alçıtaş oluşumları vardır (Fotoğraf 10). Camii'nin kapı kanatları ve mevcut pencere kepenkleri yüzeylerine kaplanmış gomalak cila işlevini yitirmiştir. Ayrıca bu ahşap elemanlarda, şu an için (kış şartlarında olduğu için) aktif olup olmadığı belli olmayan, Cleoptera familyasından "Anabium Punctatum böceklerine ait (mobilya Böceği)" galeriler olduğu tespit edilmiştir (Fotoğraf 12).

Fotoğraf 12. Cami ahşap elemanlarında yoğun böcek sorununun genel ve detay görünümleri.

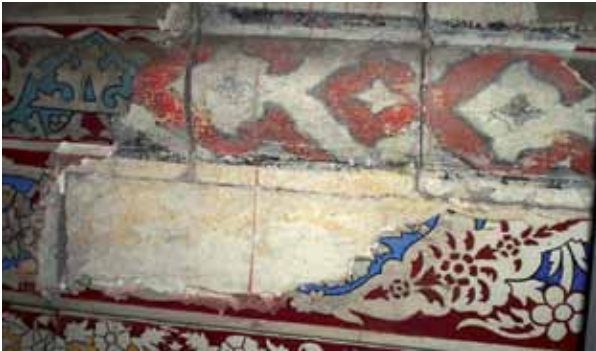
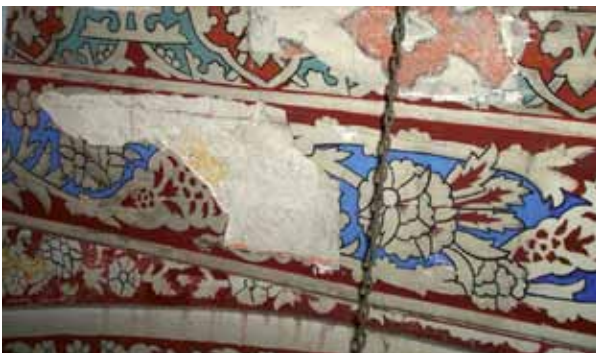
Fotoğraf 13. Cami orijinal sıva yüzeyine (alt tabakada kırmızı renkli) ve onarım sıvası yüzeyine (üst tabakada çok renkli) doğrudan uygulanmış olan bezemeler.

bonatlı agrega olan harç ile orijinalinde sıvalı olan yüzeylerde (Örnek 3, 4, 5 ve 6), 5 mm elek altı boyutta agregalar dolgu olarak kullanılmışken kubbe, tonoz vb kurşun örtü altında kalan ve dolgusunun % 20-25'i karbonatlı agrega olan sıvalarda (örnek 8) 8 mm elek altı boyutta agregalar dolgu olarak kullanılmıştır. Bu örneklerden 4 ve 5 nolu sıva örneklerinde çok az miktarda keten lifi (kıtkık) katkı olarak kullanılmışken, 4 nolu örnekte ilave olarak, % 10-15 oranında alçı kullanılmıştır. Bu gruba ait örneklerin yüzeyi mala perdahı olup üzerine doğrudan kalem işi bezeme uygulanmıştır (Fotoğraf 13).

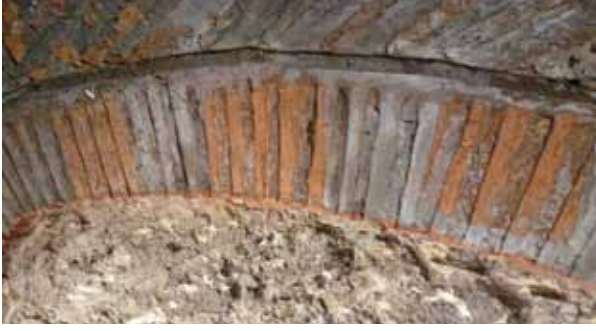
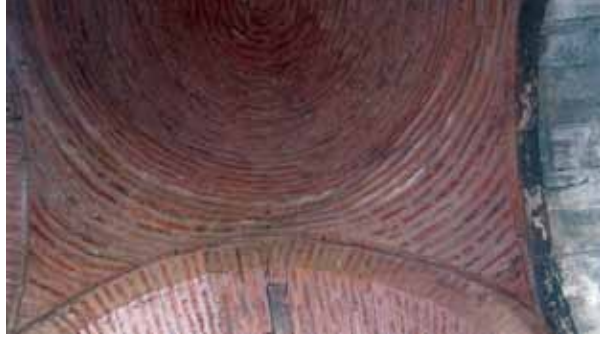
Fotoğraf 15. Revak kubbesinde temizlik için yapılan testlerin sonucu ile temizlik sonrasında tuğla kemer ve kubbelerin genel görünüşü.

Cami avlu revaklarında, tuğla örgü yüzeylerinde bulunan is vb siyah kabuk haline gelmiş birikinti kirlilikler, gerekli önlemler alındıktan sonra, kimyasal (kağıt hamuruna emdirilmiş % 20'lik amonyum bicarbonat çözeltisi) yöntemle ile uzaklaştırılması uygun görülmüştür (Fotoğraf 15).

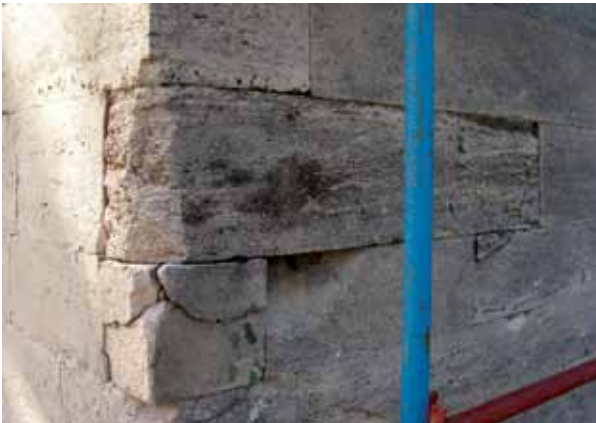
Donatı korozyonu nedeniyle çatlamış ve kopmuş taş parçaları, yerlerinden alınarak muhafaza altına alınmalı, temizlik uygulaması ayrıca yapılmıştır (Fotoğraf 16). 6. uygulama öncesinde buradaki donatıların ıslanmaması için önlem alınması, temizlik uygulamasının hemen arkasından donatıların korozyonları uzaklaştırılması, pas önleyici, antipas ve boya ile koruma çalışması yapılması önerilmiştir. Temizlenen kopmuş taşlar yerlerine 7. maddedeki uygulama ile hazırlanmış yeni maktrali küfeki taşının, dikkatlice ve terazisinde yerleştirilmesi, harcın fazlası, derzleme uygulamasını da sağlayacak biçimde uzaklaştırılması önerilmiştir.

Fotoğraf 16. Kopmuş mevcut taş ile kayıp taşın boşluğu.

Kopmuş taşların mevcut olmadığı durumlarda, kayıp taşın yerine (boşluğa) uygun olarak hazırlanmış yeni maktrali küfeki taşları, 7. maddedeki uygulama ile yerlerine konması önerilmiştir.
