Bir Restorasyon Öyküsü
**PERTEVNiYAL
VALiDE SULTAN
CAMii**

Murat Yalçın ÇEBi / Mimar
Vakıflar İstanbul I.Bölge Müdürlüğü

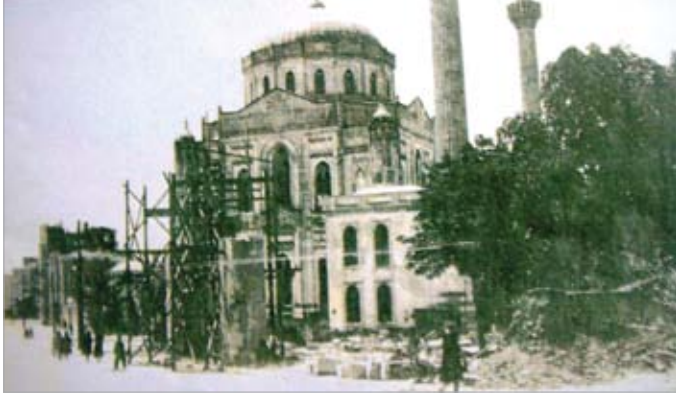
Onarımlar:¹² Cami ve çevresinde geçmiş dönemlerde de onarımlar yapılmıştır. Özellikle 1956–59 yılları arasında yapılan onarımlar külliye yapılarında ve camide önemli bozulmalara yol açmıştır. Avlu kotları değişmiş, bahçe duvarları geriye çekilerek

Bahçe duvarları ve taç kapının yerinin değiştirilmesi

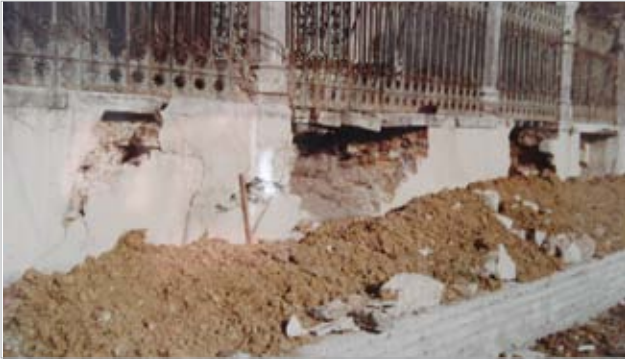
En yakın tarihte yapılan onarım ise 1985–1995 yılları arasındadır. Bu onarımda bahçe duvarları onarılmış, cephelerde

Bahçe duvarlarında yapılan onarımlar (V.İ.B.M.A.)

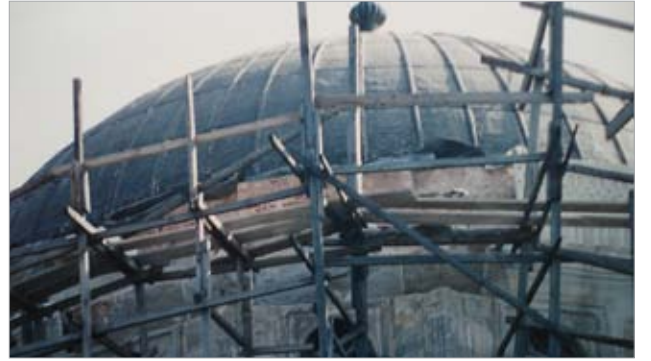
Kubbe kasnağında yapılan taş değişimleri

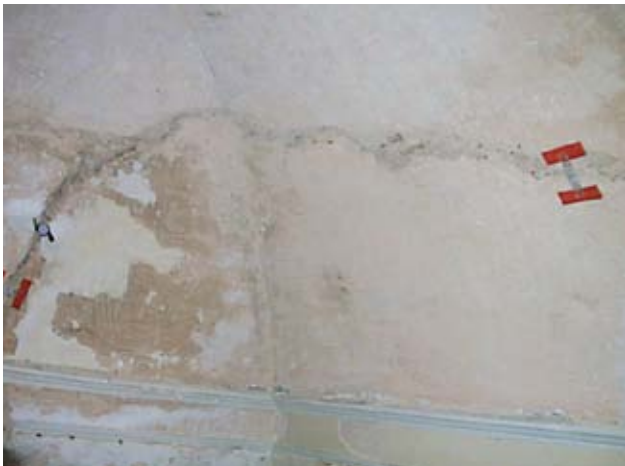
Dikiş Atılması: Camide görülen tüm çatlakların yeterli genişlik ve derinlikte açılarak incelenmesi sırasında çatlak ölçüm aletleri kullanılarak gerekli tespitler yapılmıştır. Bu sırada, tonozlardaki kılcal çatlakların dışında genişliği 2-3 cm'yi bulan yapısal çatlaklar saptanmıştır. Bu tip çatlakların, hazırlanan rapor doğrultusunda paslanmaz çelik kenetler vasıtasıyla dikilerek, kapatılması sağlanmıştır. Çatlaklar, tonozlardaki özgün harç olan ve içeriğini ağırlıklı olarak kirecin oluşturduğu horasan harcının karışımlarına uygun malzeme kullanılarak,

Yerleştirilen çatlak ölçüm aletleri

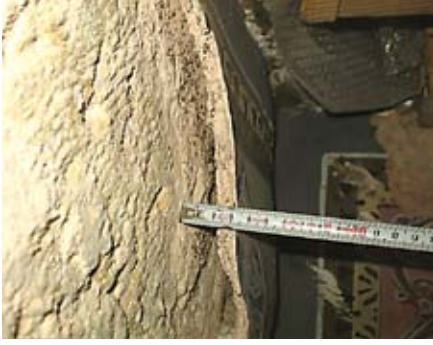
Sıva duvar arasındaki boşluklar

projesine işlenmiştir. Güçlendirme işleminden sonra taşıyıcı ile sıva arasında bulunan boşluğa öncelikle %50 su içeren alkol enjeksiyonu ve daha sonra malta 6001 enjeksiyonu ile dolgu yapılmıştır.

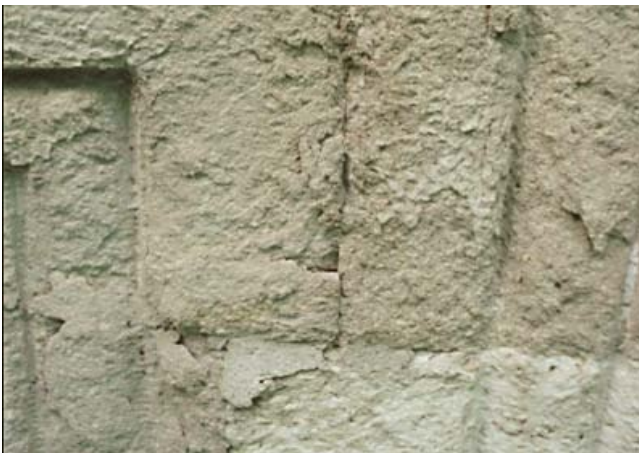
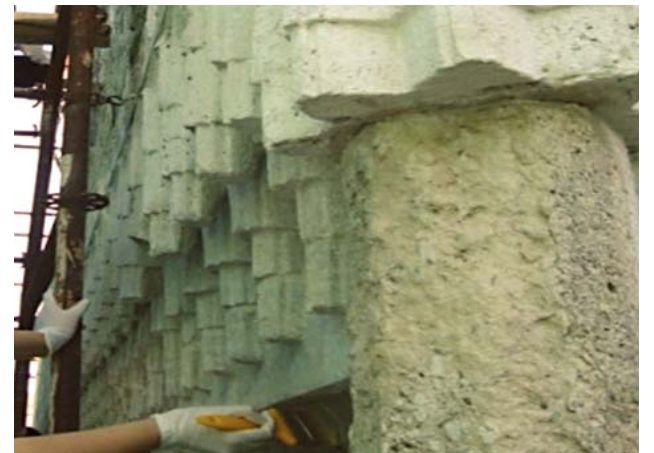
Tozuma görülen yüzeyler ve Uygulama esnası

yurdumuzda ve dünyada denenerek geçerliliği kanıtlanmış değişik konsantrasyonlarda (% 2, % 3 ve % 5'lik) metal akrilat ve metal metakrilat kopolimeri (paraloid B-72) sağlamaştırıcı emprenyesi tercih edilerek, uygulanmıştır. Ayrışma ve yüzey erozyonu yüzeyde sınırlı olduğundan, bu tip hasarları olan taşlarla sınırlı kalmak şartıyla, sağlamaştırma uygulaması yapılmıştır.

Taş Yüzeylerde Sağlamaştırma: Temizlik sonrasında killi kireç taşı gibi yüzeyi tozuyan ve ayrışan, hızlı bozulan cephe taşlarının bozulma hızlarının yavaşlatılması amacıyla,

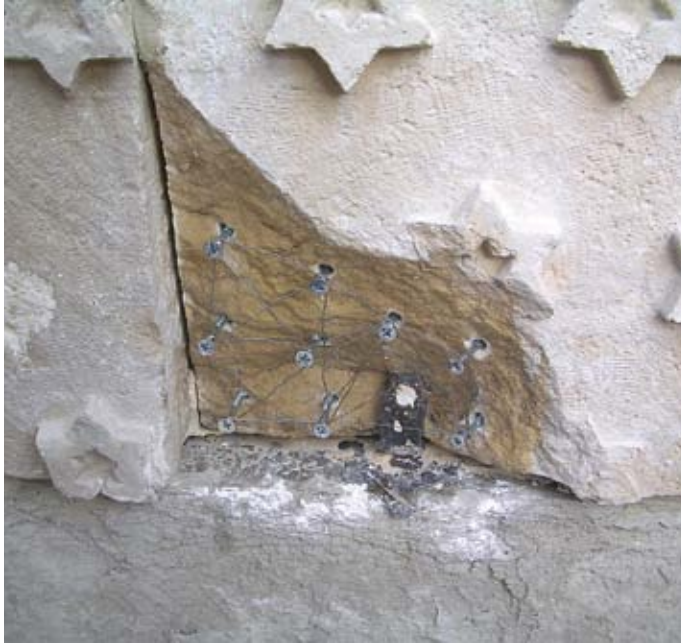
Plastik onarım, uygulama öncesi

Plastik Onarım ve Derzleme Yapılması: Taş yüzeylerde taş değişimi gerektirmeyen oyuk, yüzey kaybı ve parça kopması gibi hasarların, ilerde yapıya zarar verebilecek bir sonuç doğurmaması amacıyla, yapısına uygun malzeme karışımları (harçlar) ile tamamlama işlemi gerçekleştirilmiştir.
