# SULTAN I. MAHMUT KÜTÜPHANESİ 2007-2012 RESTORASYONU

*The Restoration of I. Mahmut Library Between 2007-2012*

Tuğba Keleş Ocakcan | Rest. Uzm. Y. Mimar

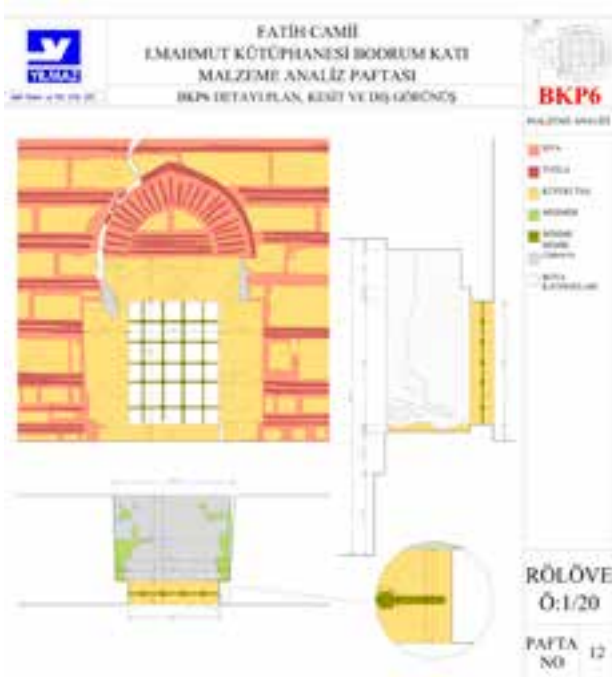
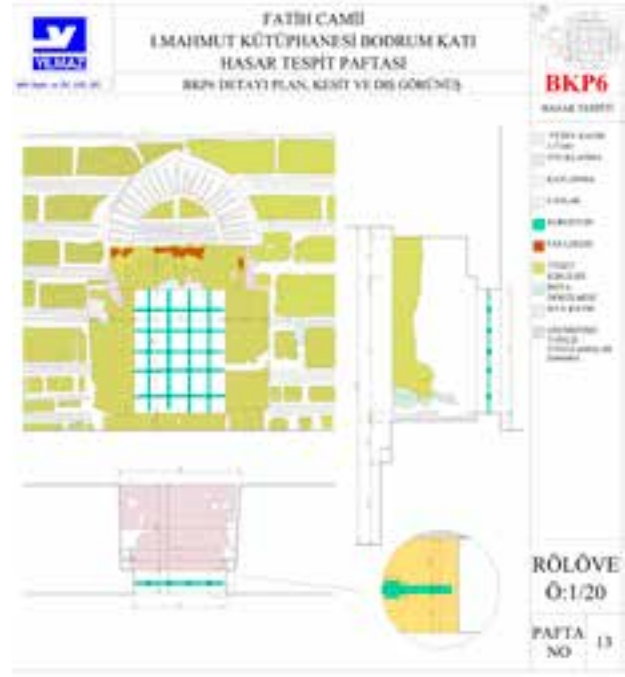
Çizim 2-3. Restorasyon uygulaması sırasında hazırlanan malzeme ve hasar tespit paftaları

sarılan kütüphaneye girmek, söz konusu çemberleme sistemi dolayısıyla mümkün olmadığından İstanbul IV Numaralı Kültür ve Tabiat Varlıklarını Koruma Bölge Kurulu'nun 31.01.2007 tarih 1004 sayılı kararı gereğince kabul edilerek onarımına başlanan kütüphane için restorasyon uygulaması sırasında yeniden rölöve çalışması yapılmıştır (Çizim 2, 3).

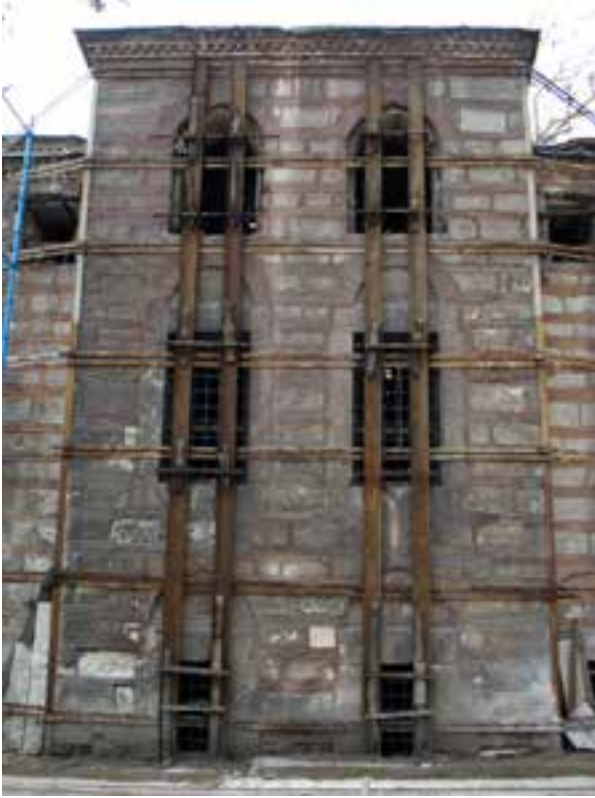
Fotoğraf 9. Kuzeybatı cephesinde demir malzeme ile çemberleme

I. Mahmut Kütüphanesi'nde İstanbul I Numaralı Kültür ve Tabiat Varlıklarını Koruma Kurulu'nun 13.07.1994 tarih 5831 sayılı kararı gereğince aynı yıl içerisinde zemini güçlendirmek için sondaj çalışması ve yapıda meydana gelen ayrılma için yapıyı çemberleme çalışması gerçekleştirilmiştir (Fotoğraf 9). İçeriden ahşap, dışarıdan demir malzeme ile

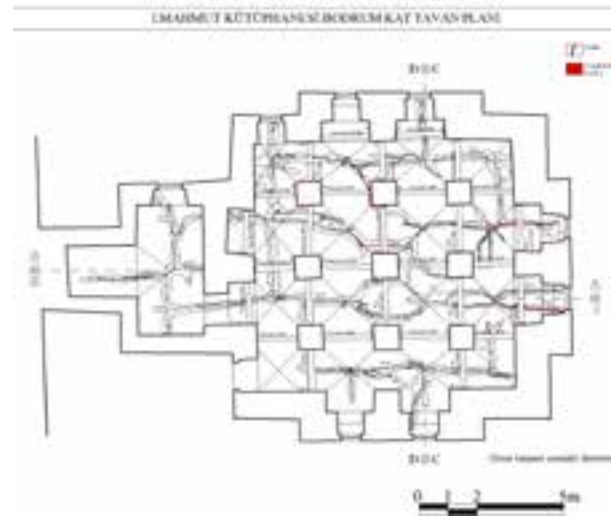
Çizim 4. Bodrum kat tavan planında ahşap gergiler

- Bodrum kat özgün döşeme altı seviyesinde, (Fotoğraf 10, 11)
- Bodrum kat paye ayaklarında tonozla geçiş bölgesinde, (Çizim 2, Fotoğraf 12)

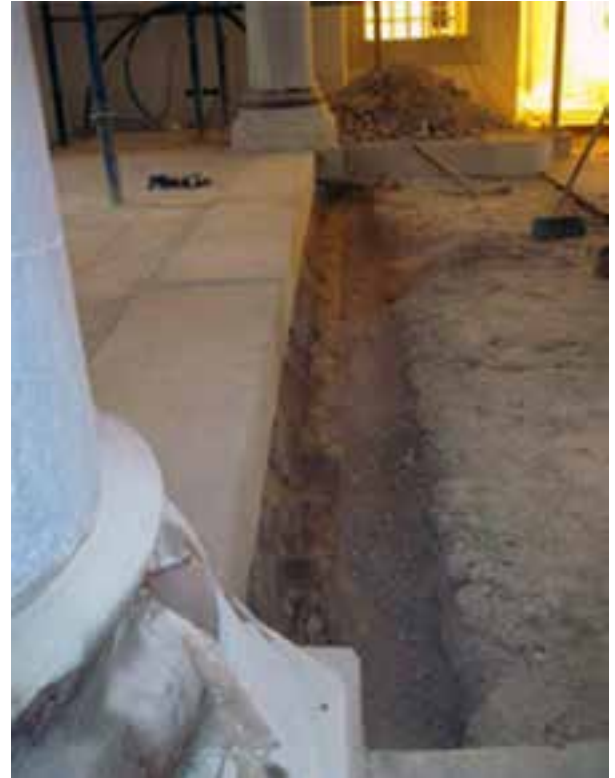
Fotoğraf 13. Zemin kat sütun altlarında ahşap hatillar

- Zemin kat tuğla döşeme altında dört adet mermer taşıyıcı sütunu bağlayan, (Fotoğraf 13)
- Zemin kat alt pencere sövesi üstlerinde, (Fotoğraf 14)
- Dışlık pencerelerinin altında, (Fotoğraf 15,16)
- Çatı seviyesinde tonozların etrafından geçerek merkezî kubbeyi birbirine bağlayacak şekilde tasarlanmış altı farklı kotta ahşap hatil ve gergi sistemi tespit edilmiştir (Fotoğraf 17).

Yıllar içerisinde büyük oranda çürüdükleri görülen söz konusu ahşap hatil sistemlerinden

- Bodrum kat paye ayaklarının üzerinde önceki dönemlerde kesilerek işlevsizleştirilmiş olan sistem için duvarda çürütme yapmadan ahşap gergileri duvar içinde bağlamak mümkün olmadığından çağdaş bir malzeme ile sistemi yeniden ihya etme yönüne gidilmiş olup, sistem paslanmaz çelik gergiler ile yapılmış ve cephelerde dışarıya çıktıkları noktalardan flanşlar ile sıkılarak kapatılmıştır (Fotoğraf 20).
- Zemin kat sütun altlarından giden ve yer yer çürüdükleri tespit edilen ahşap hatıl sistemi için zemin

açması yapıldıktan sonra benzer malzeme ve ölçülerde ahşap hatıllar konularak sistem tamamlanmıştır.

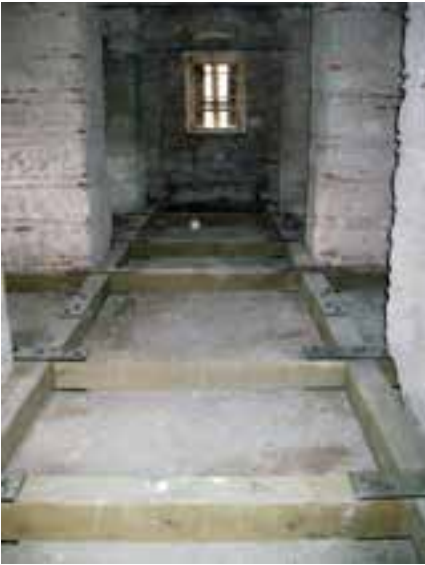
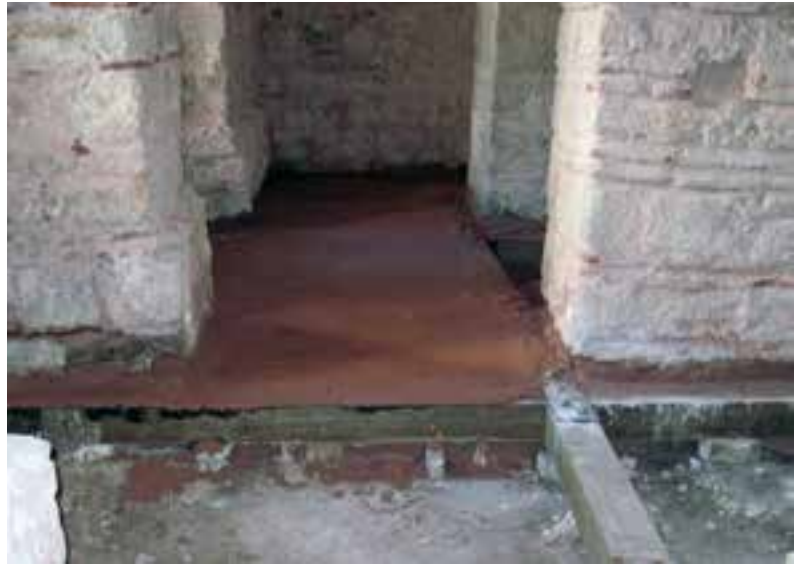
- Bodrum katta şap döşeme alındıktan sonra paye ayakları altında yuvaları olduğu (yuvaların içinde toz halinde ahşap kalıntıları bulunmuştur) tespit edilen sistem için, yuva ebatları göz önüne alın-

Fotoğraf 18-19. Bodrum kat döşeme altında yapılan ahşap hatıl sistemi

rak yeni bir ahşap sistem oluşturulmuş, ahşapların birbirlerine bağlantıları paslanmaz çelik lama ve bulonlarla sağlanmıştır. Ahşap hatil sistemi kurulduktan sonra üzeri bodrum katın özgün döşemesi olan horasan sıva ve tuğla döşeme ile kapatılmıştır (Fotoğraf 18,19).

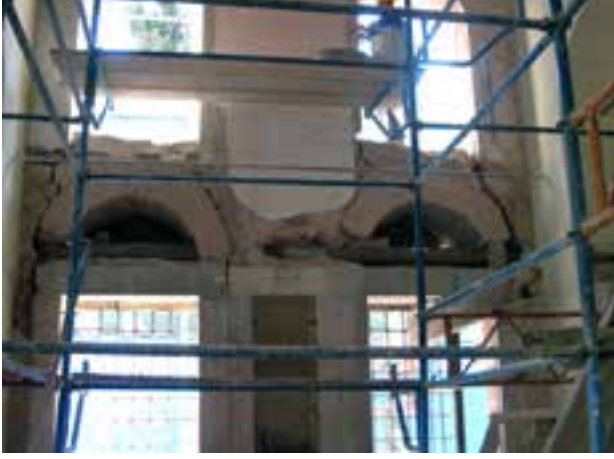
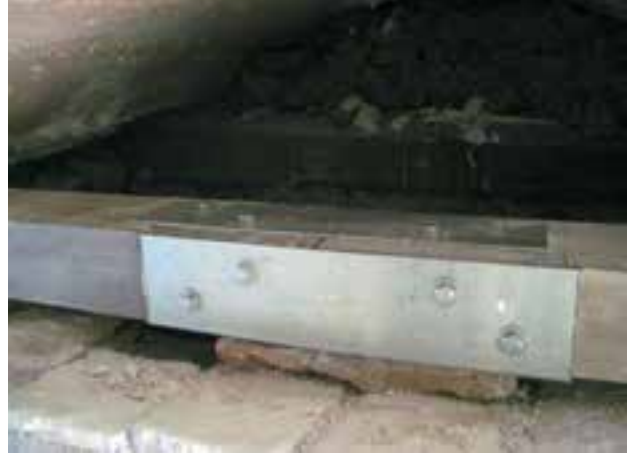
Fotoğraf 21-22. Zemin kat pencere üstlerinde yapılan ahşap hatıl sistemi ve birleşim detayı

- Zemin kat pencere üst sövesi hizasında, duvar içinde bulunan ve iki sıra halinde tüm cepheler boyunca devam ederek köşelerde birleşen ahşap hatıl sistemi için, (Fotoğraf 21,22)
- Aynı şekilde dışlık alt kotunda bulunan ahşap hatıl sistemi için aynı ebat ve ölçülerde ahşap hatıllarla bindirme yöntemi ve paslanmaz bulonlarla birleşim yapılmış ve sistem işler hale getirilmiştir (Fotoğraf 23,24).

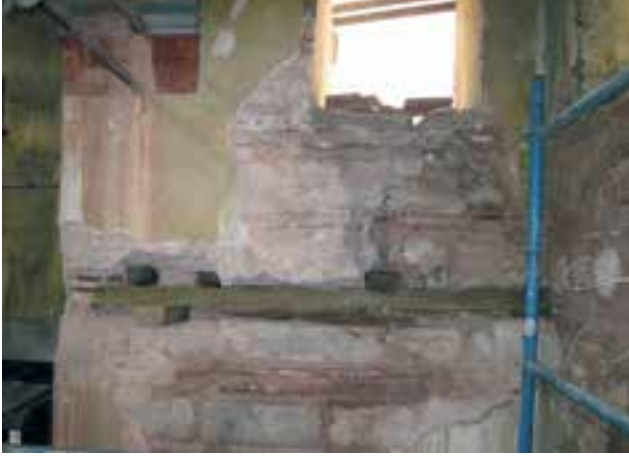
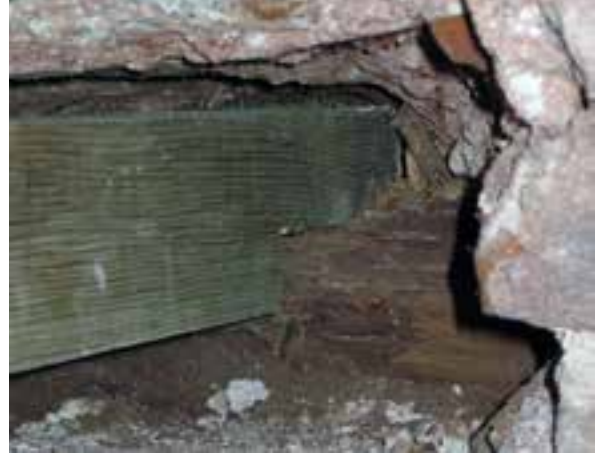
Fotoğraf 23-24. Dışlık penceresi altlarında yapılan ahşap hatıl sistemi ve bindirme detayı

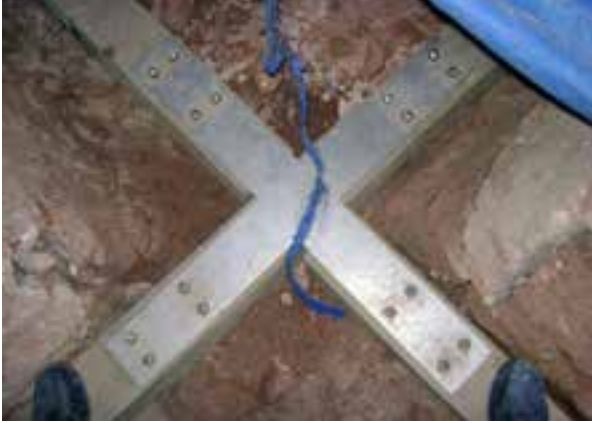
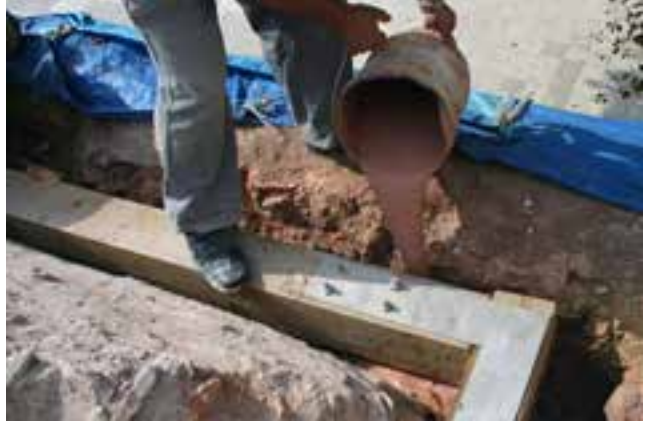
Fotoğraf 25-26. Üst örtü üzerinde yapılan ahşap hatıl sistemi ve birleşim detayları

- Çatı kotunda tonozların etrafında bulunan ve birbirine bindirme yöntemi ve büyük ebatlı çiviler ile bağlanan 20 x 20 cm boyutlarında ahşaplar ile ahşap hatıl sistemi için yukarıdaki yöntemlerin aynı uygulanmıştır (Fotoğraf 25,26).

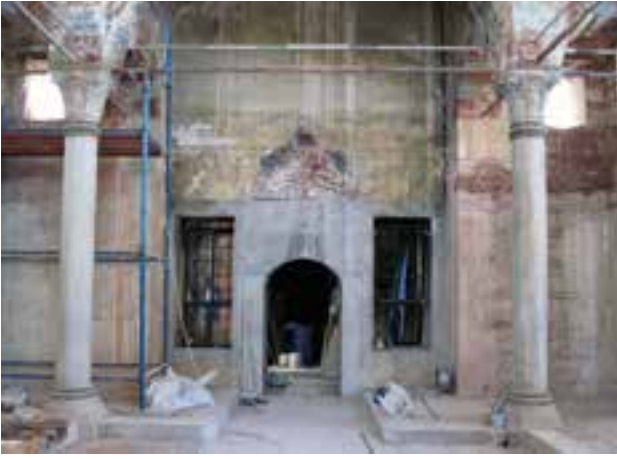
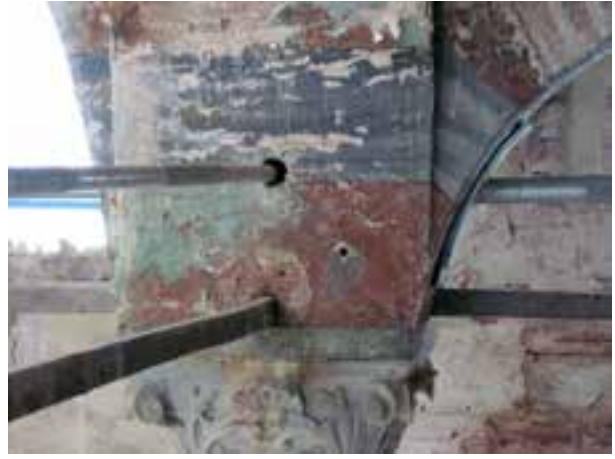
Fotoğraf 27-28. +2.30 ve +3.20 kotunda gergi güçlendirmeleri

geçen bodrum kat paye ayakları üst seviyesindeki ahşap gergi sisteminin paslanmaz çelik gergi sistemi ile yenilenmesidir. Yapının, kuzeybatı-güneydoğu ekseninde ikiye ayrılması dolayısıyla kütüphane belirli kotlardan paslanmaz çelik malzeme ile güçlendirilmiştir:

- +2.30 kotunda kuzeybatı ve güneydoğu duvarlarında gergi sistemi, (Fotoğraf 27).
- +3.20 kotunda sütun başlarından ayrılmış olan mevcut demir gergi sisteminin üzerinde oluşturulmuş yeni bir gergi sistemi, (Fotoğraf 27, 28).
- +5.50 kotunda tonoz örtünün düşey duvar ile birleştiği noktalardaki çekme gerilimleri dikkate alınarak, oluşturulan tonozların uzun kenarları boyunca yerleştirilen ve dış cepheden gergilerle bağlanan sistem, (Fotoğraf 29, 30).
- Merkezi kubbe eteğinde paslanmaz çelik lamalarla yapılan çemberleme sistemi, (Fotoğraf 31, 32, 33, 34) kütüphanede yapılan güçlendirme çalışmalarıdır.

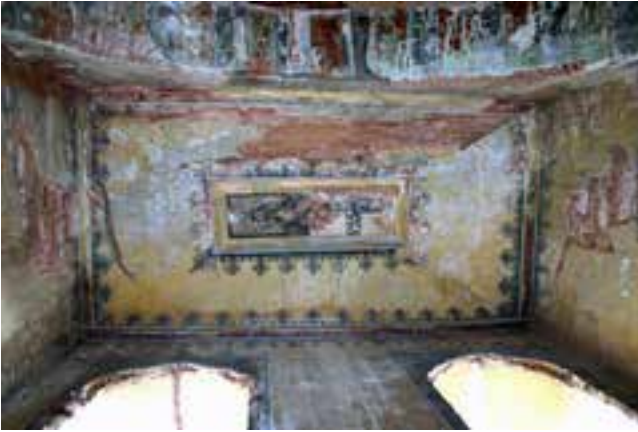
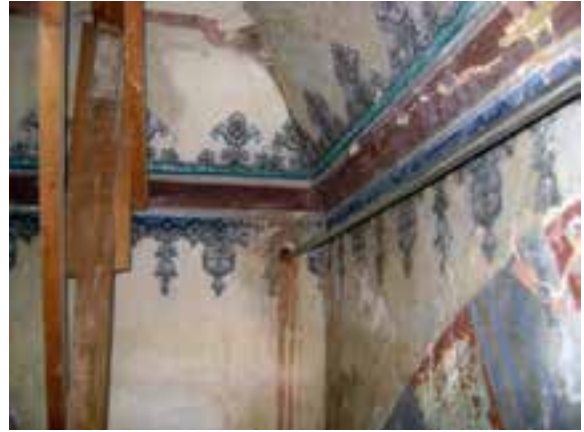
Fotoğraf 29-30. +5.50 kotunda gergi güçlendirmeleri

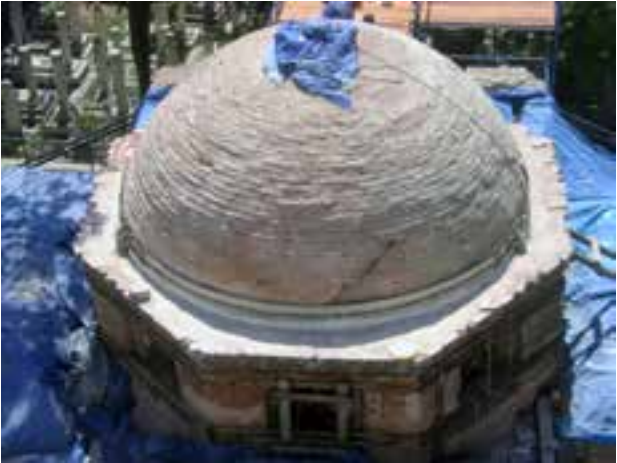
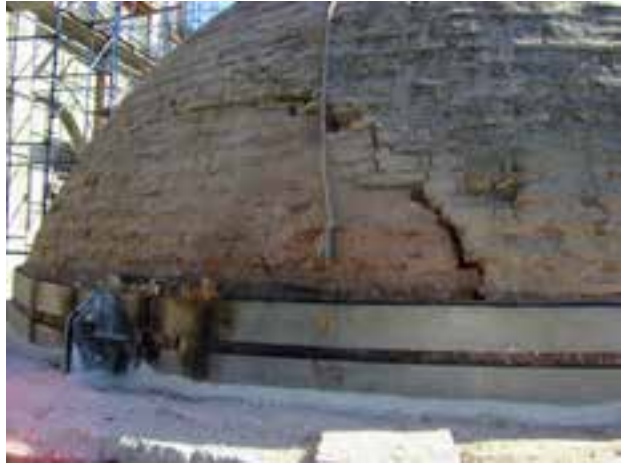
Fotoğraf 31-32. Merkezi kubbe eteğinde çemberleme sistemi

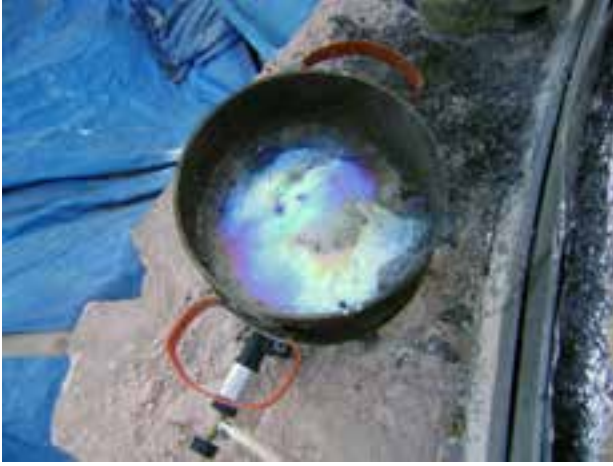
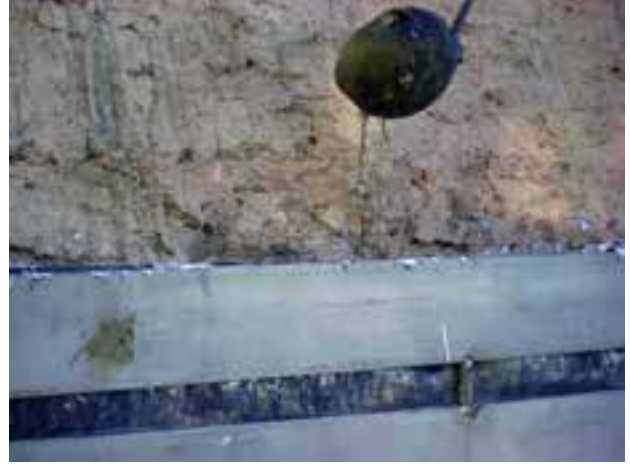
Fotoğraf 33-34. Çember arkasında dökülen kurşun

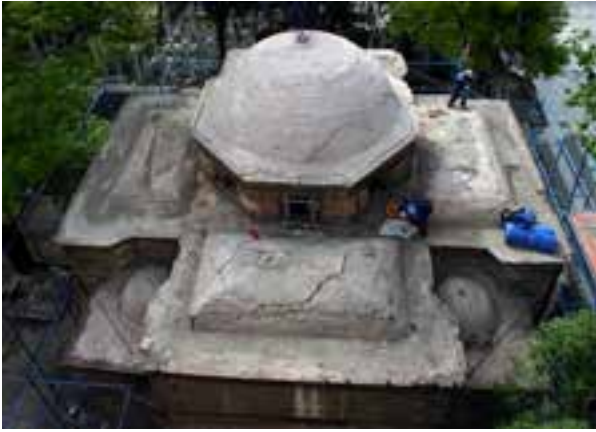
Fotoğraf 35. Üst örtü sistemindeki çatlaklar

Kütüphane merkezi kubbesinde ve kubbe etrafındaki tonozlarda kurşun üst örtü ve altındaki çamur ve horasan sıva tabakası kaldırıldıktan sonra çatlaklar olduğu tespit edilmiştir. Çatlaklara, Prof. Dr. Feridun Çılı'nın verdiği talimatlar doğrultusunda müdahale edilmiştir. Buna göre kılcal çatlaklara üst örtünün özgün harcı ile 1-2 bar basınçla enjeksiyon yapılırken, daha geniş çatlaklarda paslanmaz çelik kenetlerle şaşırtmalı dikiş yapılmıştır (Fotoğraf 35, 36, 37).

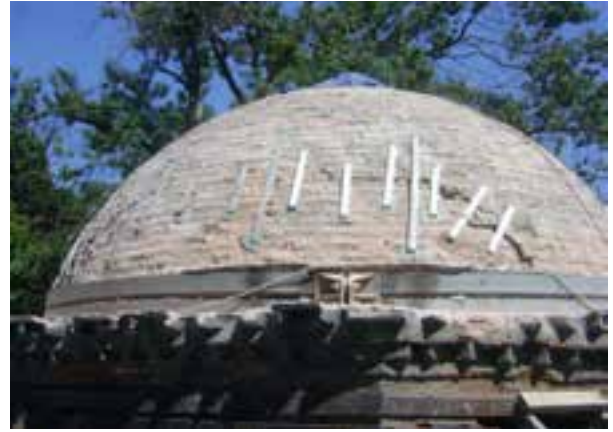
Fotoğraf 36. Merkezi kubbede dikiş

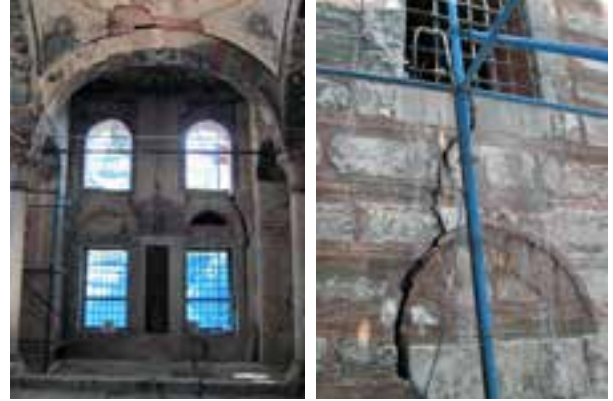
Fotoğraf 38-39. Kuzeybatı-güneydoğu doğrultusunda meydana gelen ayrılma ve cepheye yansımaları

Yapının uzun yıllar atıl bırakılması ve özellikle 1999 depreminin etkileri sebebiyle oluştuğu düşünülen kuzeyba-

Kütüphanede Kuzeybatı-Güneydoğu ekseninde meydana gelen ayrılma için güçlendirme çalışmaları sonrasında, ayrılmanın yansıdığı pencerede onarım çalışmaları yapılmıştır (Fotoğraf 38, 39, 40, 41, 42, 43, 44, 45).

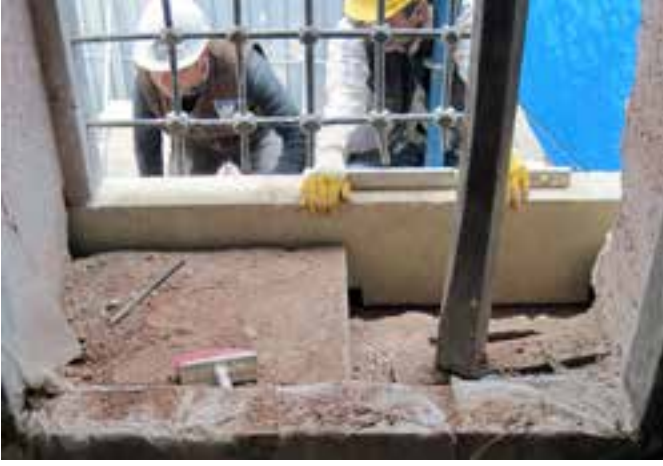
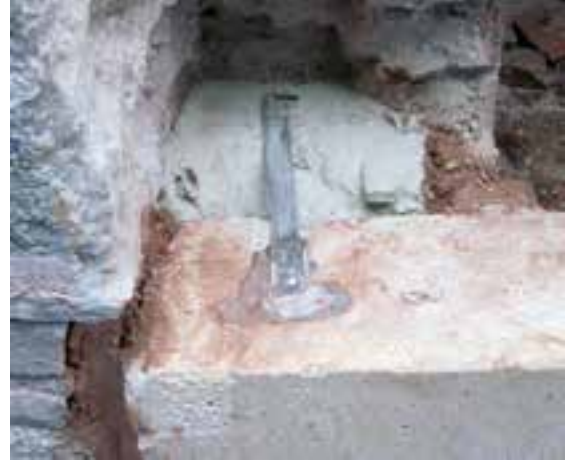
Fotoğraf 40-41. Pencere sövelerine etki eden ayrılmanın izlerinin onarımı

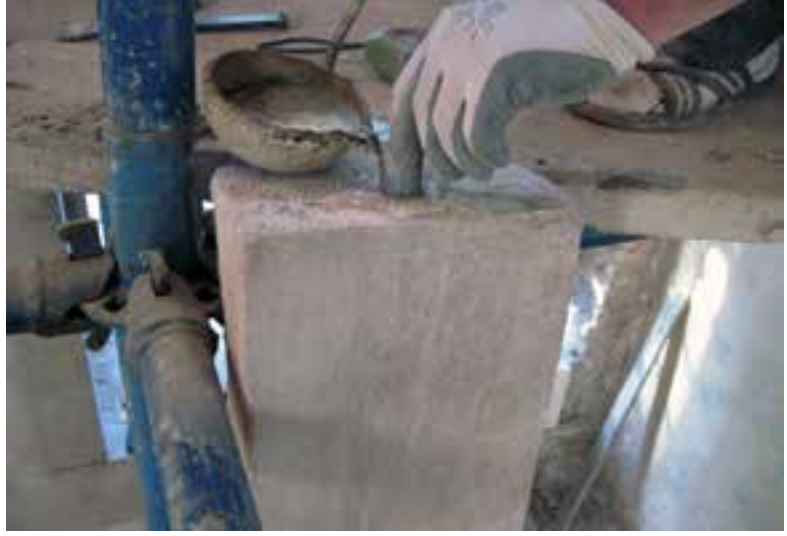
Fotoğraf 42-43. Paslanmaz çelik zvana ile birleştirilen mermer söve

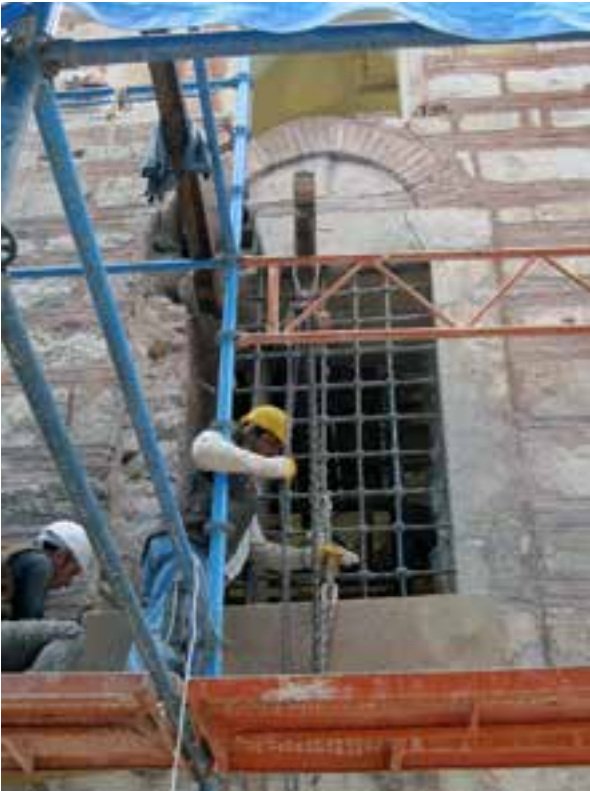
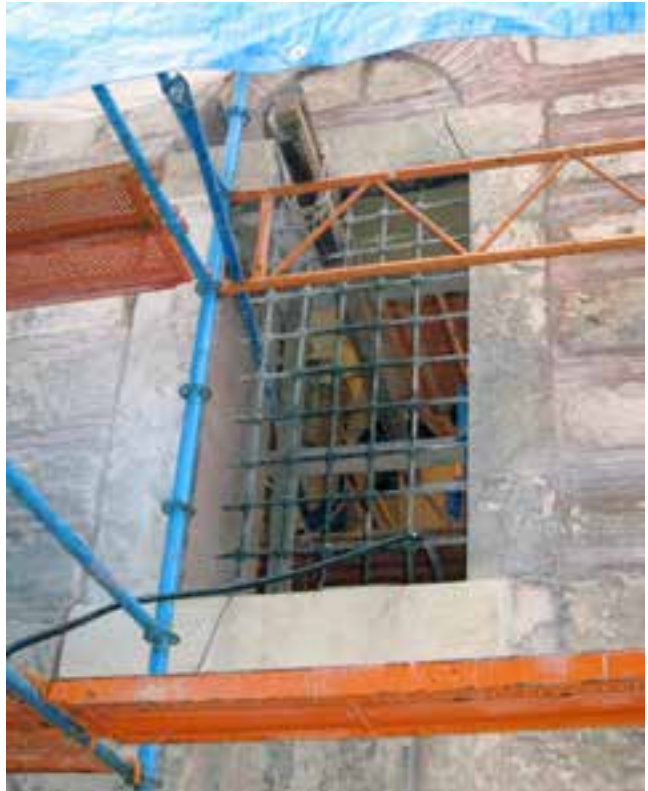
Fotoğraf 44-45. Ayrılmanın izlerinin onarımı

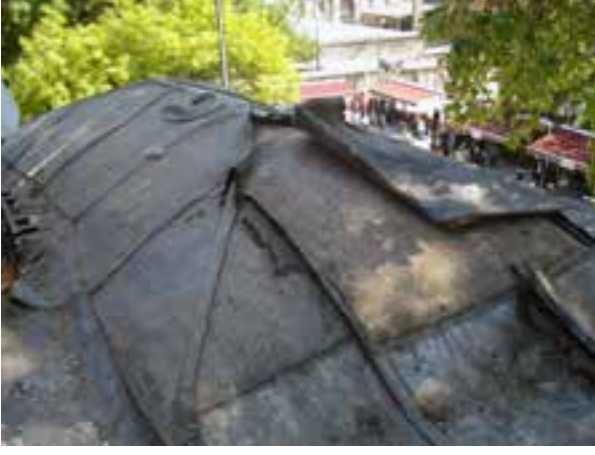
Fotoğraf 46. Yıpranmış kurşun örtü

Yapının kurşun olan üst örtüsünde atmosferik koşullar ve malzemenin ömrü nedeniyle erimeler ve açılmalar

meydana geldiği tespit edilmiştir. Ayrıca kubbe ve tonoz dokularında iç mekândan çıplak göz ile görülen çatlakların dış doku üzerindeki varlıklarını araştırmak için kaçınılmaz olarak kurşun örtü ile altındaki çamur siva ve horasan siva tabakaları kaldırılmıştır. Çatlaklara yukarıda anlatılan gerekli müdahaleler (enjeksiyon, dikiş vb.) yapıldıktan sonra horasan siva, çamur siva ve kurşun örtü yenilenmiştir (Fotoğraf 46, 47, 48, 49).

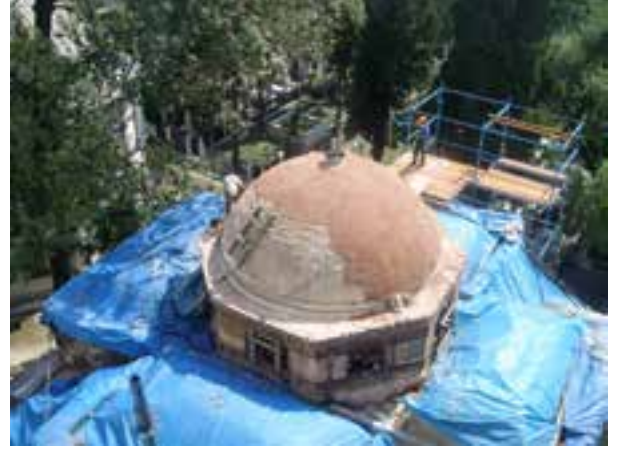
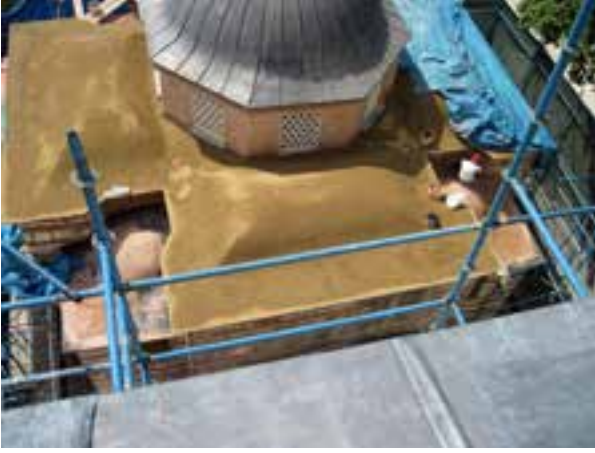
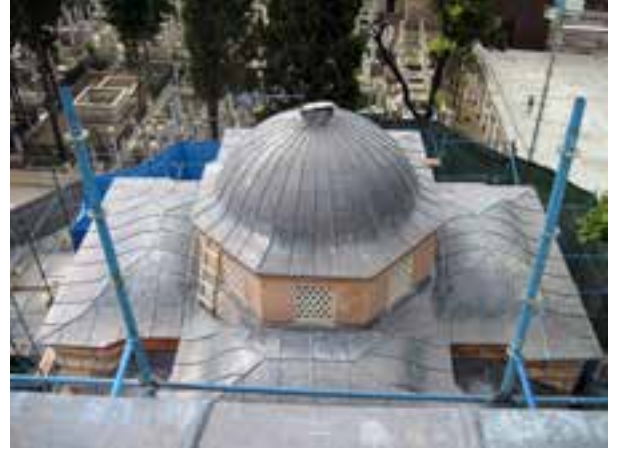
Fotoğraf 47. Horasan sıva yapılması

Fotoğraf 48. Çamur sıva yapılması

Fotoğraf 49. Kurşun örtü yenilenmesi

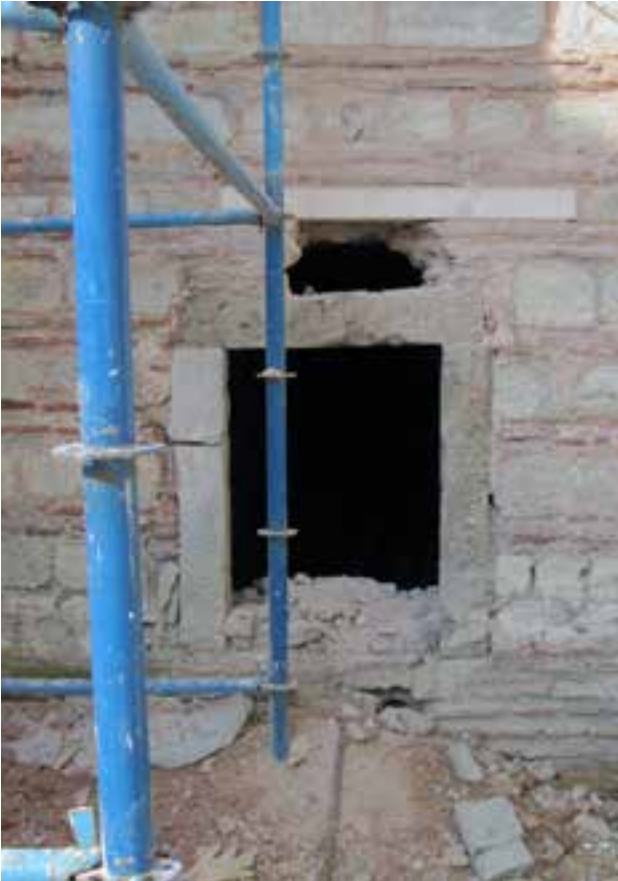
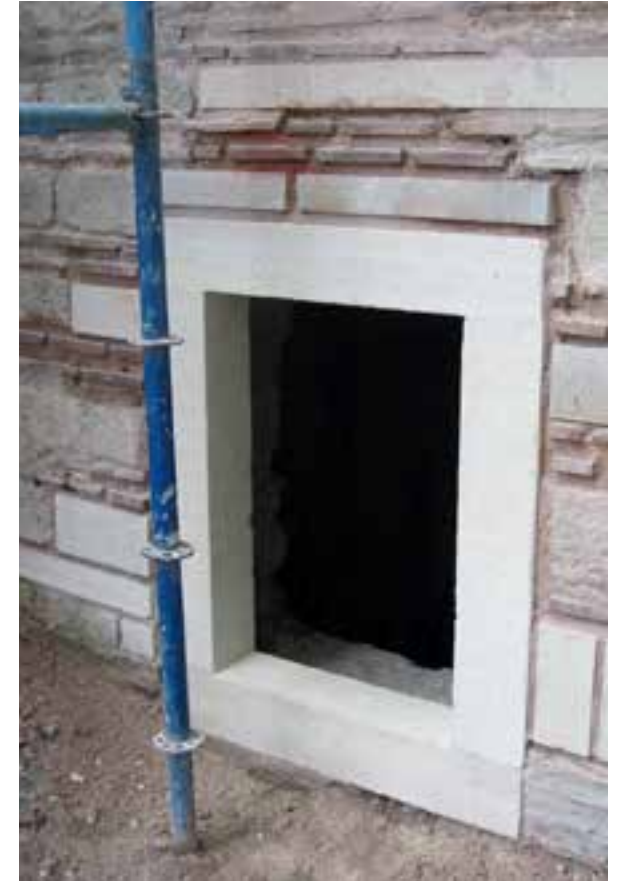
Fotoğraf 50-51. Hasarlı taşların değiştirilmesi

Kütüphane cephelerinde bir sıra küfeki taşı, iki sıra tuğla ile örülmüş olan almalı duvarlarında bağlayıcı harç olarak horasan harcı kullanılmıştır. Duvar dokusundaki taş-tuğla ve horasan harcında atmosferik nedenlere bağlı bozulmalar tespit edilmiştir. Küfeki taşlarında yüzey kayıpları, oyuklanmalar, parça kopmaları, tuğla malzemedede ise ağırlıklı ola-

rak yüzey kayıpları ve çatlaklar tespit edilmiştir. 5 cm'den fazla olan yüzey kayıplarında taş değişimleri yapılmıştır. Horasan sıva ile yapılmış derzlerde, sıvanın su alarak çürümesinden kaynaklı olarak derz boşalmaları görülmüştür. Bilim Kurulu üyelerinden Doç. Dr. Ahmet Güleç tarafından analizi yapılan horasan derz sıvası, içeriği ile özgün malzemelerden üretilerek, hasarlı olan derzler yenilenmiştir (Fotoğraf 50, 51). Cephelerde tespit edilen yüzey kirliliklerinin temizliği için AB57 ile temizlik yapılmıştır (Fotoğraf 52, 53).

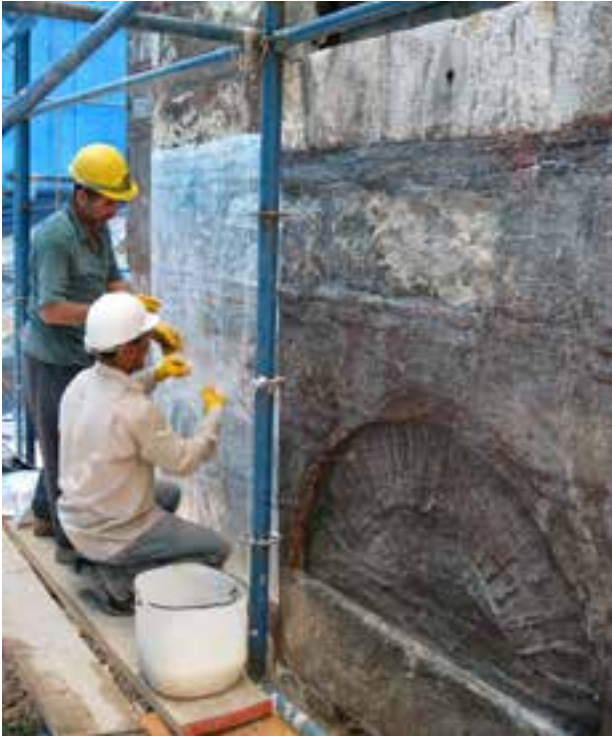
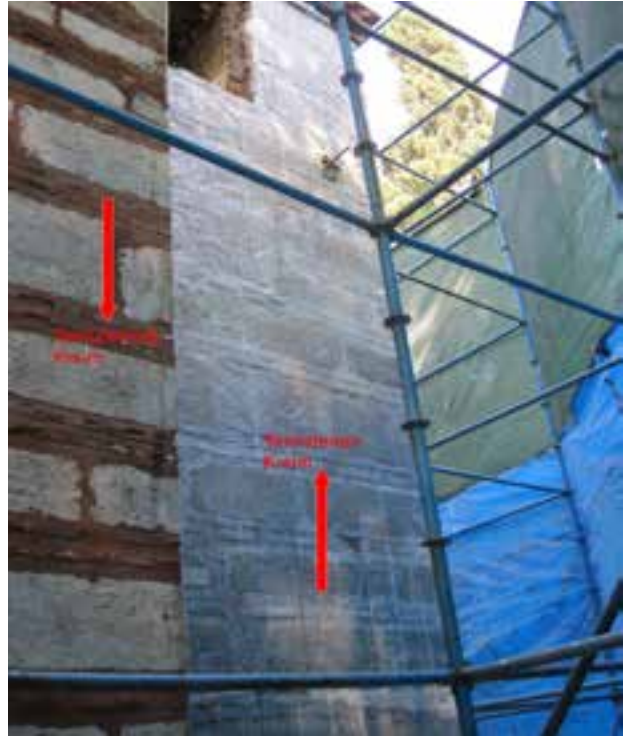
Fotoğraf 52-53. Cephelerde AB57 ile temizlik yapılması

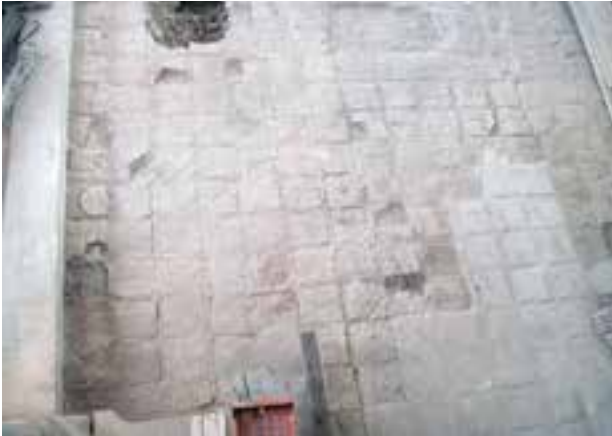
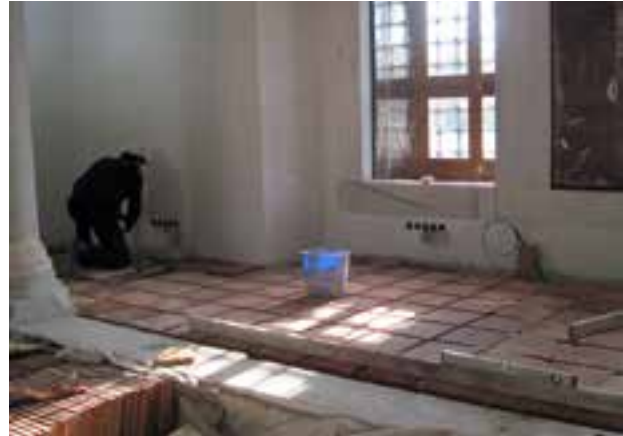
Fotoğraf 54-55. Zemin katta tuğla döşeme yapılması

Yapının zemin kat döşemesi, 24 x 24 x 4 ebatlarında tuğladır. Yapıdaki hareketler ve diğer dış etmenler nedeniyle

çatlakların ve kırılmaların çok olduğu zemin tuğlalarında önceki onarımlarda kısmi olarak çimento harç ile imitasyon yapıldığı tespit edilmiştir. İmitasyon döşemeler tamamen kaldırılarak, hasarlı olan tuğla döşeme de sökülerek, yerine özgün malzeme ve özgün horasan harcı ile tuğla döşeme yapılmıştır (Fotoğraf 54, 55).

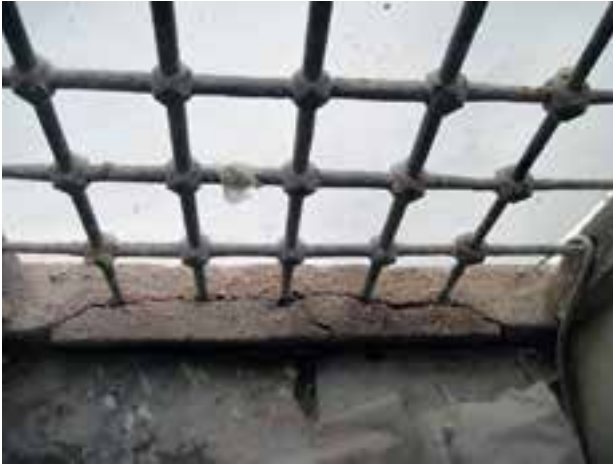
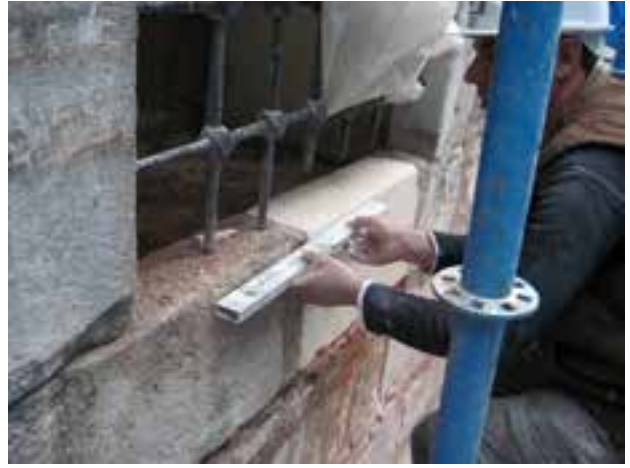
Fotoğraf 56-57. Hasarlı taş sövelerin değiştirilmesi

Dış cephelerde pencerelerin etrafındaki taş sövelerde yapılan incelemelerde yüzey kayıpları ve kırıklar olduğu görülmüştür. Hasarlı olan söve taşları özgün malzemesi olan küfeki ile değiştirilmiştir (Fotoğraf 56, 57).

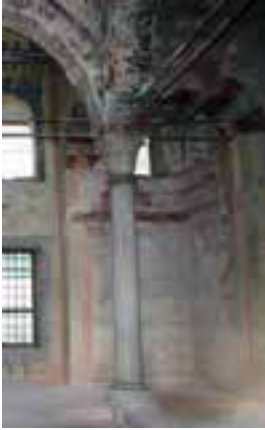
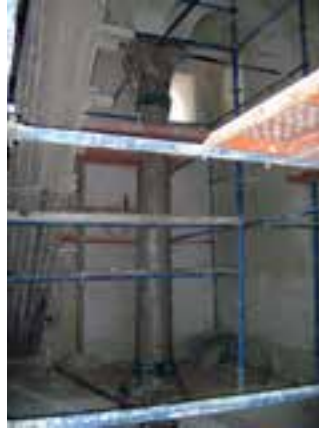
Fotoğraf 58-59. Mermer sütunlarda AB57 ile temizlik yapılması

Kütüphanenin taşıyıcı sütunları ve sütun başlıkları mermerden yapılmıştır. Ayrıca sütunları zeminde birbirine bağlayan zemin döşemesinde mermer bordürler bulunmaktadır. İç mekân pencere söveleri de mermerdir. Taşıyıcı sütunlarda yüzey kirliliği haricinde bir bozulma bulunmakla beraber, barok süslemeli sütun başlıklarında parça kopmaları tespit edilmiştir. Kopan süslü parçalar, mermer malzeme ile yapılarak yerine yerleştirilmiştir. Mermer yüzeylerde AB57 ile temizlik yapılmıştır (Fotoğraf 58, 59).

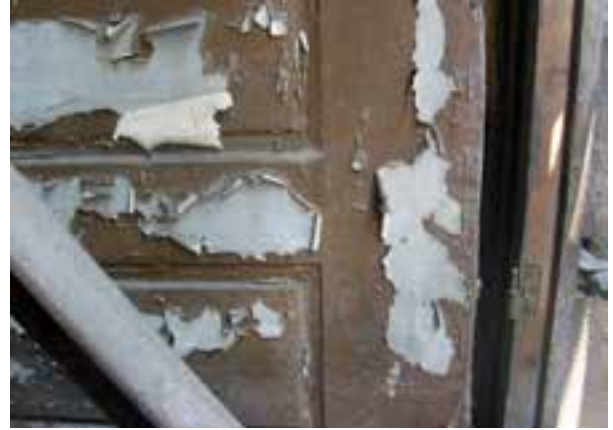
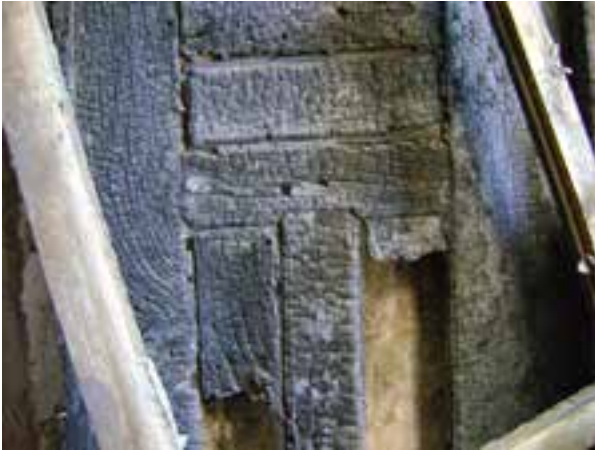
Fotoğraf 60. Boyalı ahşap kepenkler

Fotoğraf 61. Yanmış ahşap kepenk

riş kapısı ile yanındaki iki pencerenin doğrama ve kepenkleri ile yine giriş mekânının iki duvarındaki pencere doğramaları yanarak, kömürleşmiştir (Fotoğraf 60, 61). Yangının yanı sıra, genel olarak ahşap malzemenin suya doğrudan maruz kalması dolayısıyla çürüdüğü gözlemlenen doğramalar, mevcudun formu ve oranları göz önüne alınarak meşe malzemeden yeniden imâl edilirken, ahşap kepenkler ve niş kapakları, askıya alma iskeleleri alındıktan sonra sökülerek ahşap atölyesinde bakıma alınmıştır.

Yangın etkisine maruz kalan ahşap giriş kapısı da aynı onarım basamaklarından geçerek olduğu gibi kullanıma şansını elde etmişken, yan pencerelerin ahşap kepenklerindeki kömürleşmenin fazla olması sebebiyle, iki pencerenin kepenkleri yeniden yapılmak zorunda kalmıştır.

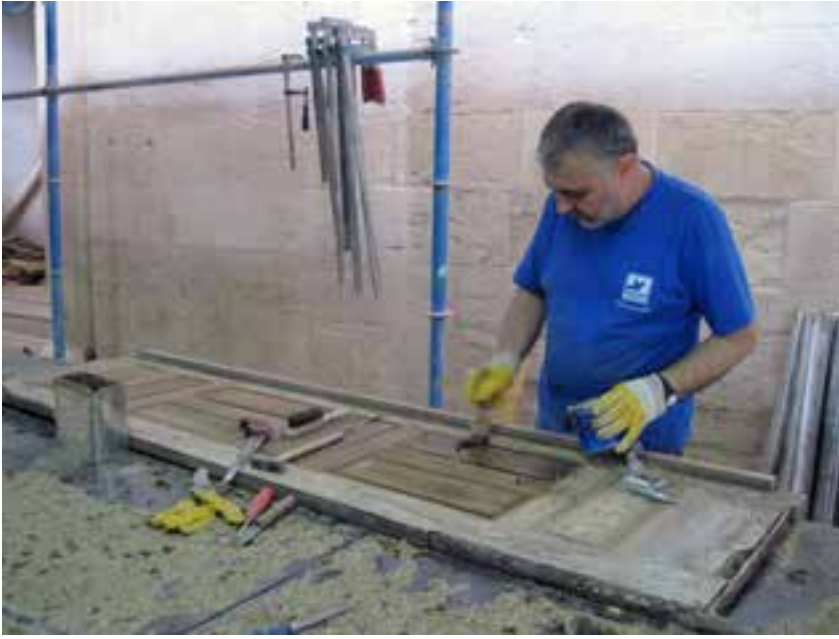
Fotoğraf 62-63. Ahşap kepenlerde çalışma

Tüm ahşap kapı, kepenkler ve niş kapaklarına böceklerle karşı fümigasyon yapılmıştır. Daha sonra üzerlerindeki boya tabakası çıkarılan kepenklerde çürüyen kısımlar çıkarılmış, yerlerine özgün ahşap malzemeden parçalar koyulmuştur. Mevcuttaki kurt delikleri iyice temizlenerek, malzemenin niteliklerine uygun özel macun ile kapatılmışlardır (Fotoğraf 62, 63, 64, 65, 66, 67).

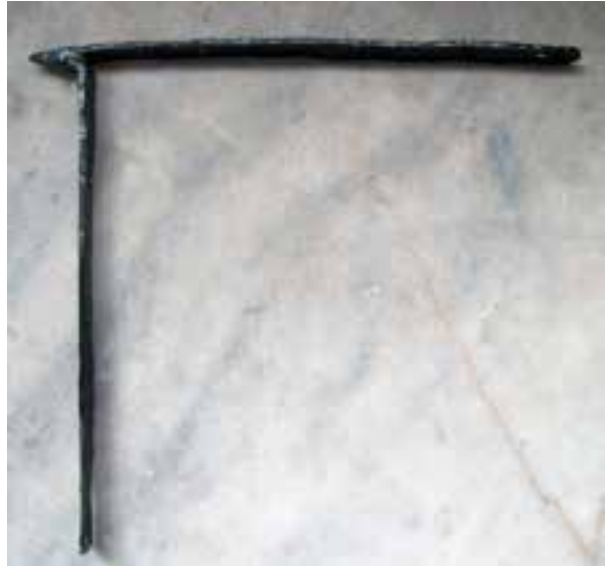
Fotoğraf 66-67. Kepenler üzerinden sökülen metal elemanlar

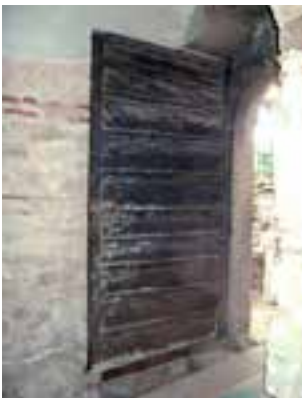
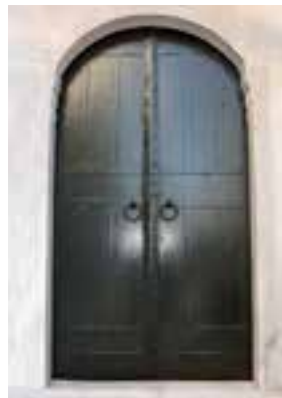
Fotoğraf 68-69 Solda bodrum kat demir kapısı onarım öncesi, sağda zemin kat demir kapısı onarım sonrası

Kütüphaneye hazire duvarından giriş kapısı ile bodrum ve zemin kat kapıları demirdir. Özellikle bodrum ve zemin kat giriş kapılarının alt kısımları çürümüştür. Kapılar söküldükten sonra demir atölyesinde onarımlarına başlanmıştır. İlk olarak üzerlerindeki boya tabakası sökülmüş, çürük olan yerler kesilerek, yerlerine aynı kalınlıkta demir malzemeden ek yapılmıştır. Tamamlama işleminden sonra epoksi esaslı koruyucu malzeme ile boyanmış, son olarak da yeşil renkli boya ile boyanarak onarım işlemi sonlandırılmıştır. Kapıların kilit, kulp gibi eksik olan aksesuarları da bu süreçte özgün örneklerle tamamlanmıştır (Fotoğraf 68, 69).

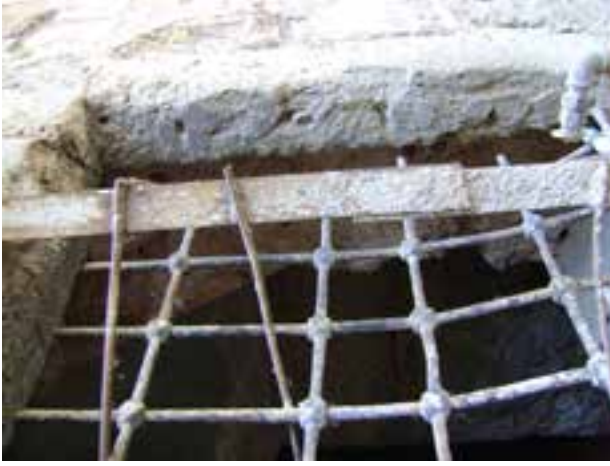
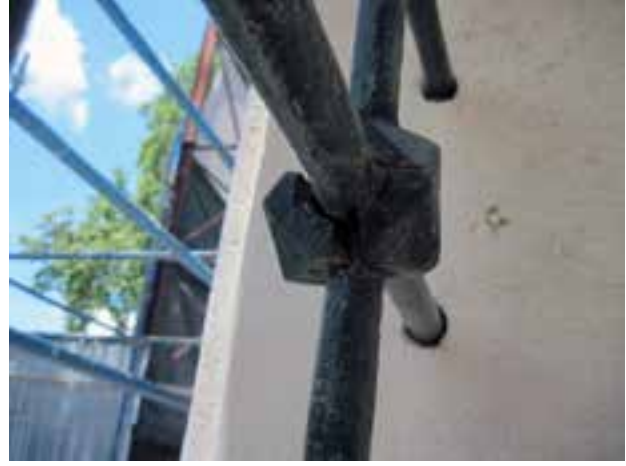
Fotoğraf 70-71. Hasarlı demir lokmalı parmaklıklar

sinde buna ek olarak geçmeli demir parmaklık da bulunmaktadır. Demir lokma parmaklıklarda yapılan incelemelerde, demirde kesit kaybı olduğu, birçok yerden eğildiği, ayrıca özellikle taş söveye girdiği noktalarda korozyona uğrayarak taşı patlattığı tespit edilmiştir. Bodrum kat parmaklıklarında kesit kaybı daha fazla görülürken, özellikle zemin kat parmaklıklarında korozyon sebebi ile taş sövede meydana gelen hasarlar daha fazladır (Fotoğraf 70, 71).

Demir lokma parmaklıklardan kesit kaybı olanlar, özgün kesitli parmaklıklar ile değiştirilmiştir. Lokmaları, kalıp hazırlanarak, kurşun malzemeden dökülmüştür. Korozyona uğramış parmaklıklarda bozulan kısım özgün malzemesi ile değiştirilmiştir. Genel olarak demir lokma parmaklıkların her birinin üzerindeki boya tabakası boya sökücü ile temizlendikten sonra tannik asit ile temizlikleri yapılmış, epoksi esaslı koruyucu malzeme ile korozyona karşı güçlendirilmiş ve son olarak da üzerlerine yeşil koruyucu boyası sürülerek, onarım tamamlanmıştır (Fotoğraf 72, 73, 74).

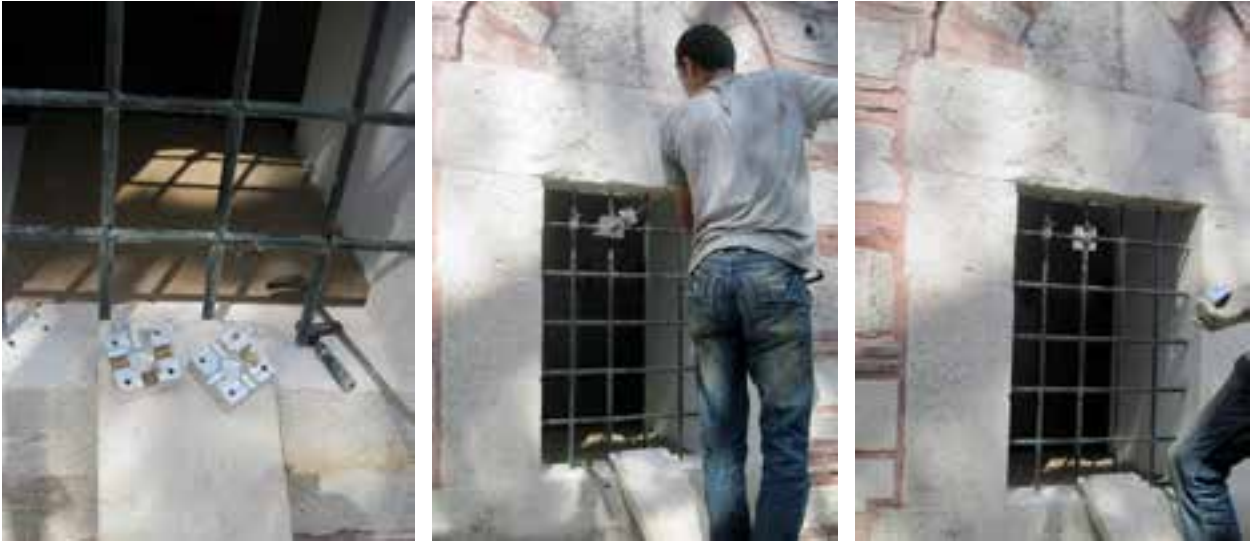
Fotoğraf 72-73-74. Kurşun ile yeniden lokmalı parmaklık yapılması

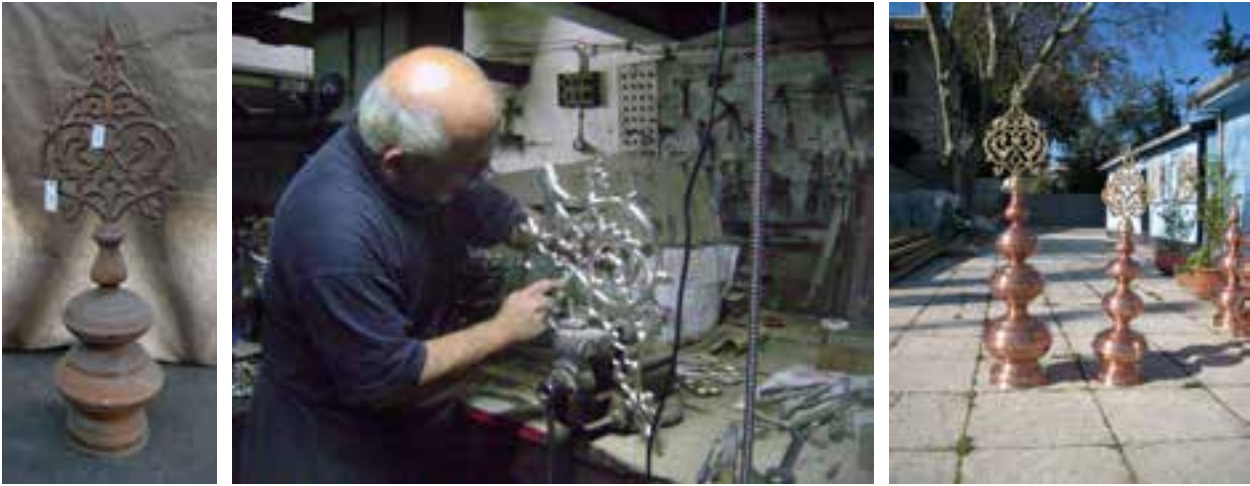
Fotoğraf 75-76-77. Solda müzedeki alem, sağda yeniden üretilen alemler

Restorasyona başlarken üst örtü üzerinde mevcut olmayan ama eski fotoğraflarda varlığı tespit edilen alemler Vakıflar İnşaat ve Sanat Eserleri Müzesi'nde bulunarak, alemlerin kalıpları alınmış ve bakır malzemeden yeniden üretilerek yerlerine yerleştirilmiştir (Fotoğraf 75, 76, 77).
