EĞRIDİR MÜBARİZÜDDİN ERTOKUŞ KERVANSARAYI

Y. Mimar
Ömer ÖZBEK

Orta Doğu Teknik Üniversitesi Mimarlık Fakültesi Restorasyon Bölümü'nde Yüksek İhtisas (Master) tezi olarak Mart 1972'de verilen bu çalışmanın konusu Eğridir'deki Ertokuş Kervansarayı'dır. Dört ana bölümden oluşan bu çalışmanın ana gayesi eser için bir restorasyon projesi hazırlamak ve binayı yeniden yaşatma imkânını verecek bir fonksiyonu araştırmaktır. Çalışmanın ilk bölümü anlatım ve çizim yolu ile binanın dökümantasyonunu, yapısal ve mimari elamanlarının analizini ve bina ile ilgili genel ve özel tarihî araştırmayı kapsamaktadır.

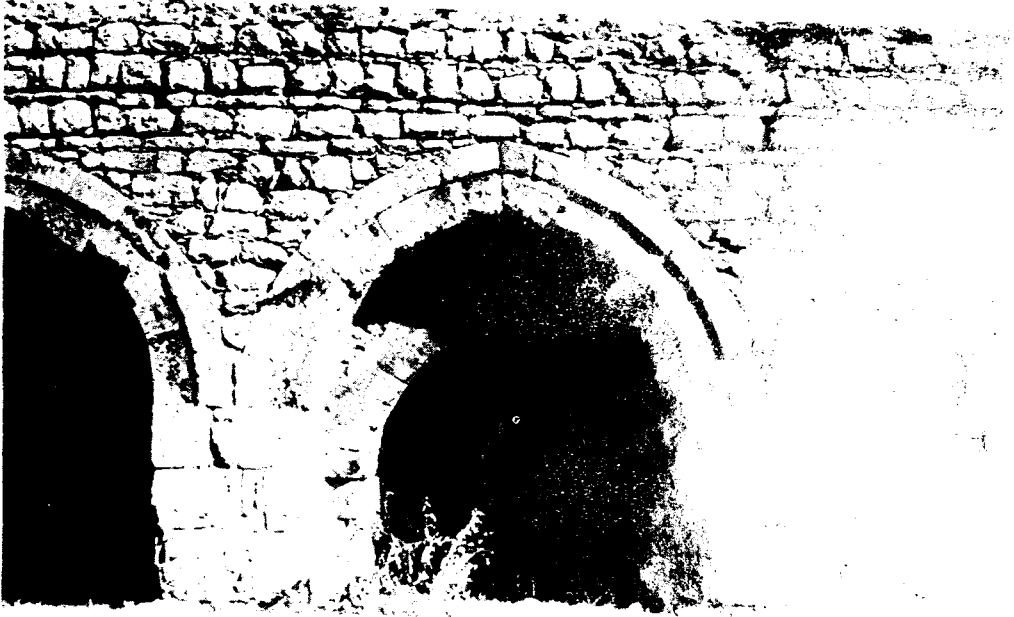
Resim : 14 — 4. No. lu mekanın avludaki görünüşü

16,80 × 3,65 metre ebadında olan bu mekân dört kemerli açıklık ile orta avluya bağlanmaktadır. Mekânın üstü sivri tonozla örtülü olup tepe noktası yüksekliği 4,50 metredir.

Mekânın Kuzey Güney ve Doğu cepheleri sağır olup toprak dolgu nedeniyle orijinal döşeme malzemesi hakkında bilgi elde edilememiştir. Kuzey cephesi muntazam kesme taş ile örülmüş olup diğer cepheler moloz taş ile inşa edilmişlerdir.

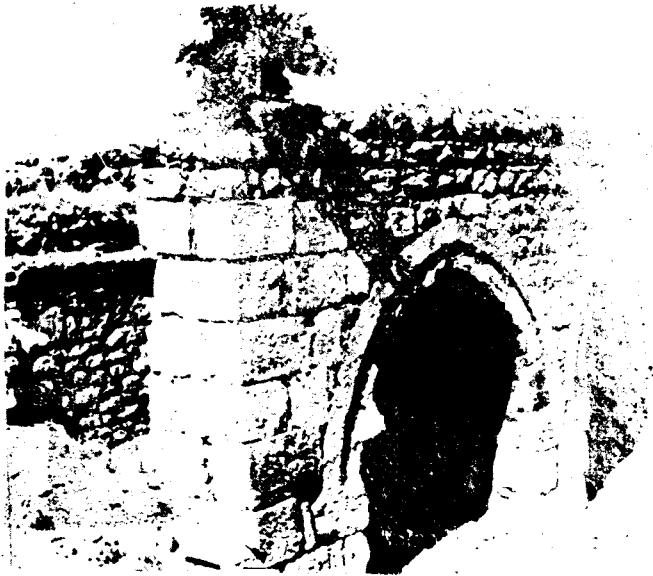
Resim : 15 — 8 No. lu mekanın avludaki görünüşü

8 No : lu hacim 4 no : lu hacime nazaran daha harap haldedir. Üst örtüyü meydana getiren tonozun yarısından fazlası çökmüş durumdadır. Tonozun geriye kısmında profili oldukça deforme olmuş vaziyettedir.

likle 8 nolu mekânın tonoz örtüsünün profilinin basık bir hale gelmesine ve büyük bir kısmının çökmesine sebep olmuştur.

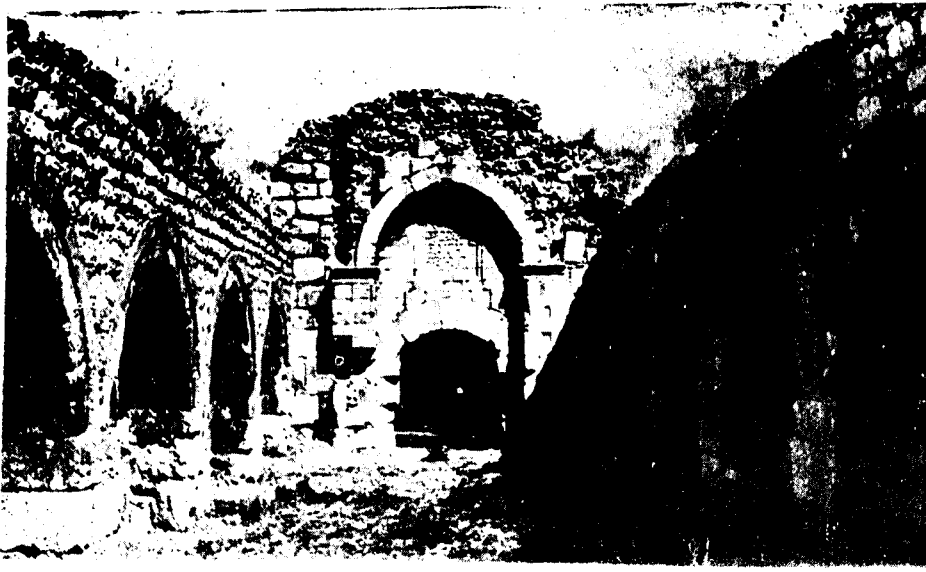
Resim : 19 — 3 No. lu eyvan

3,50 × 4,25 metre ebadındaki bu hacim sivri tonozlu bir eyvan olup oldukça iyi durumdadır. Tonoz yüksekliği 2.10 metredir. Tonoz moloz taştan inşa edilmiş olup üstü toprak ile örtülüdür.

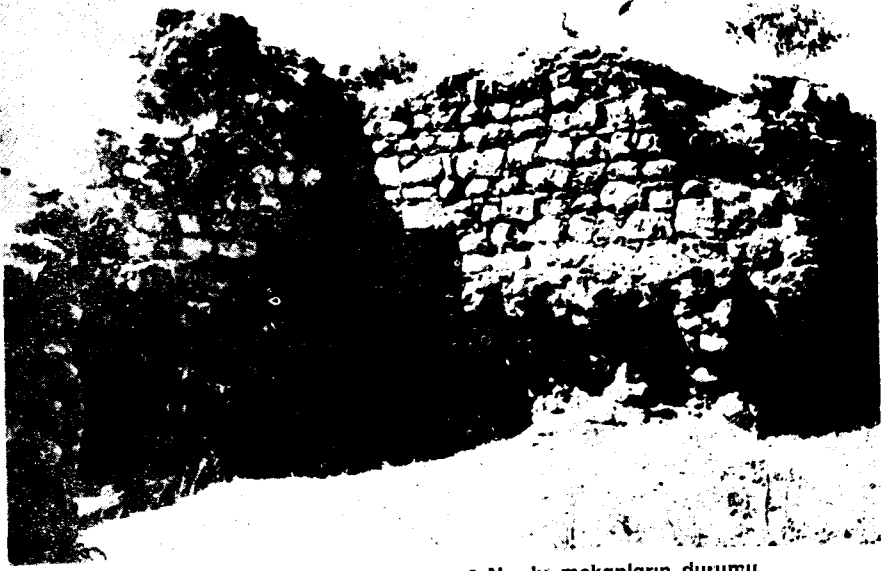
Resim : 16 — 3 ve 6 No. lu mekanların durumu

3,85 × 4,35 metre ebadında olan bu mekân sivri tonozla örtülüdür. Zemin yüksekliği bitişik 5 No : lu hacimden 0,80 metre daha düşüktür. Ancak topraktan başka bir zemin malzemesi görülmemektedir. Duvarlar moloz taştan inşa edilmiştir. Güney ve Kuzey duvarlarının Batı köşelerinde yukarıdan aşağıya doğru oldukça büyük çatlaklar görülmektedir.

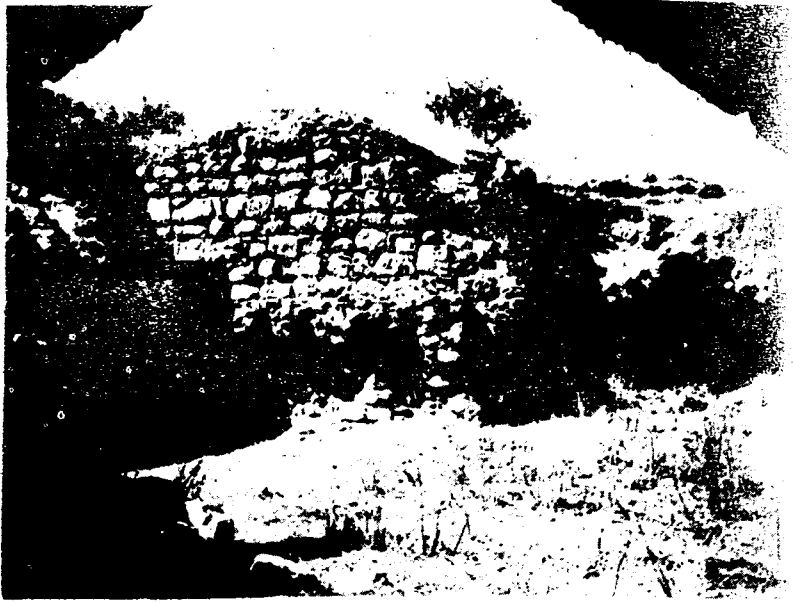
Resim : 17 — 3, 6 ve 7 No. lu mekanlar

Çok harap durumda olan bu mekândan geriye sadece 1,00 metre derinliğinde bir tonoz kalmıştır. Tonoz genişliği 3,20 metre olup ön kısımlar çöken tonozun meydana getirdiği dolgudan dolayı ancak 1,50 metre yüksekliktedir.

Aslı bir eyvan olan bu hacimin ayakta duran parçasından üst dolgunun toprak olduğu görülmektedir.

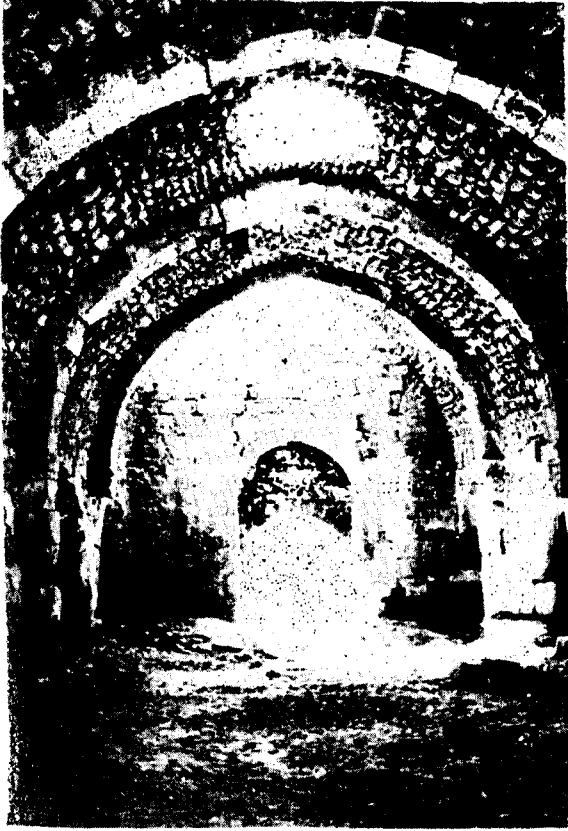
Resim : 22 — Kapalı hacim doğu cephesi

25.00 metre uzunluğunda ve kuzeyde 6,00 metre güneyde 4,75 metre yüksekliğindedir. Bu cephenin elemanları da Batı cephesinin aynısı olup, Güney köşeden 5,20 metre mesafede 4,22 metre yükseklikte ve 3,80 ile 4,00 metre kenar uzunluklarında olan bir üçgen payanda mevcuttur. Kuzey köşede ise 4,70 metre yükseklikte ve 3,50 metre ile 6,80 metre kenar uzunluklarında olan köşeye diagonal oturtulmuş dikdörtgen bir payanda mevcuttur.

Cephe gayrimuntazam yontulmuş kesme taşla inşa edilmiştir. Üst sıralarda derz yüksekliği azalmakta ve inşaat tekniği moloz taşla dönüşmektedir.

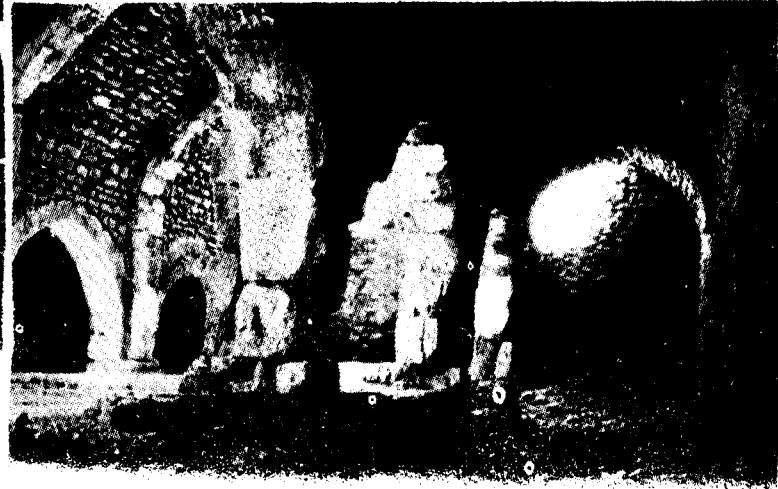
Resim : 25 — Kapalı hacim doğu nef'inden seklin durumu

Güneydeki ilk ayaklardan başlamak üzere Kuzey duvarına kadar ayaklar arasında bir taş duvar mevcuttur. Bu duvarların çevrelediği kısım bir seki meydana getirecek şekilde zeminden daha yüksek tutulmuştur. Seki ile zemin arasındaki yükseklik farkı yer yer 1,00 metreye kadar varmaktadır.
