# MİHRİMAH SULTAN CAMİİ'NDEKİ SON RESTORASYON ÇALIŞMALARININ DEĞERLENDİRMESİ

REMARKS ON THE LATEST RESTORATION WORKS OF THE MİHRİMAH SULTAN MOSQUE

Murat Sav | Arkeolog, Vakıflar İstanbul 1.Bölge Müdürlüğü  
Kıvanç H. Kuşüzümü | Y. Mimar, Vakıflar Konya Bölge Müdürlüğü

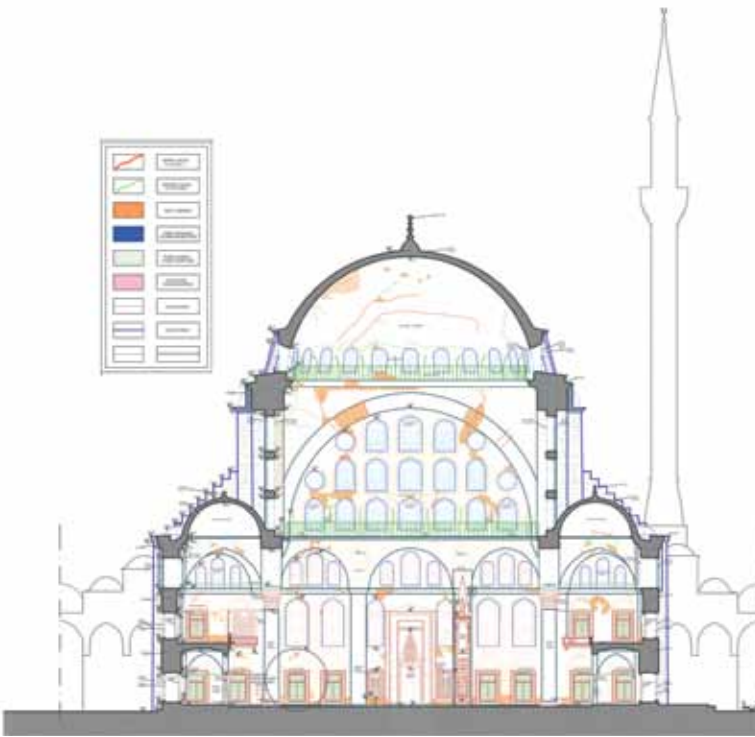
**Çizim 4.** Rölöve projesine ait AA kesitinde caminin hasar durumu görülmektedir (AD Mimarlık, Vakıflar İstanbul 1. Bölge Müdürlüğü Arşivi).

Caminin ana kubbesinde, kemerlerde ve duvarlarda görünür şekilde çatlaklar, taşlarda yer değiştirmeler, malzeme kayıpları ve buna benzer diğer hasarlar mevcuttu. Kubbe ve çatıdaki kurşunlarda erime, kıvrılma ve yırtıklar bulunmaktaydı ki, bu da cami iç duvarlarına nüfuz eden rutubet olarak kendini hissettirmekteydi. Tüm yapı yüzeyinde ve çatıda kullanılan çimento sıvalar, organik bünyeye sahip caminin nefes almasının önünde bir engel teşkil etmekteydi. Ancak, bunların alt katmandaki tuğlaya zarar vermeden alınmaları zor ama imkânsız

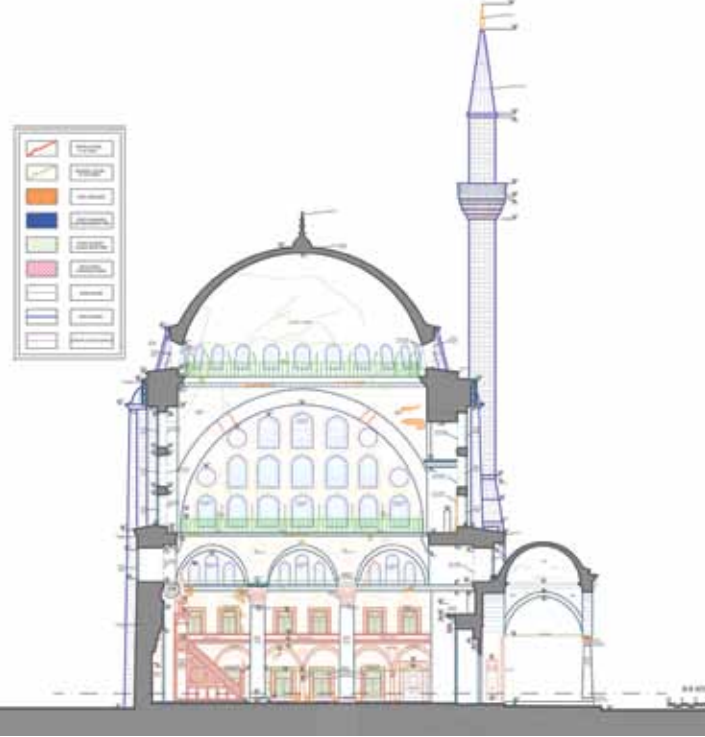
**Çizim 5.** Rölöve projesine ait BB kesitinde caminin hasar durumu görülmektedir (AD Mimarlık, Vakıflar İstanbul 1. Bölge Müdürlüğü Arşivi).

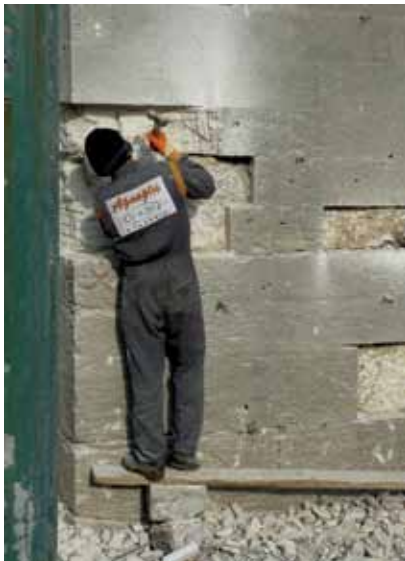
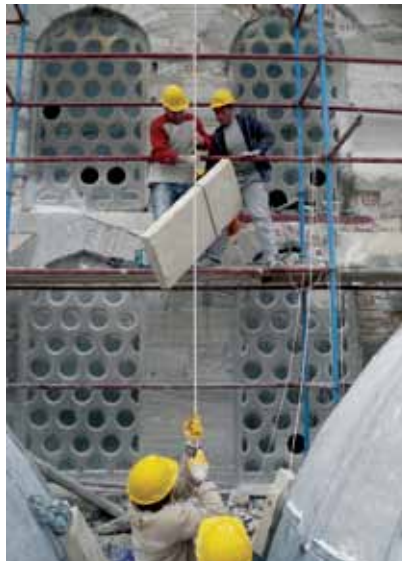
**Fotoğraf 7 ve 8.** Taş çürütme çalışması yapılırken ve imalat için taş çekilirken (Bekiroğlu İnş. Şantiyesi'nden).

**Cephele:** Aslında tüm yapının en önemli yapı malzemesi olarak adlandırabileceğimiz taştaki bozulmalar genel karakter göstermekteydi. Yapıdaki 5 cm'e kadar olan taş bozulmalarında, aynı taşın tozu imitasyon harcı ile onarımları yapılırken,

taş yüzeylerdeki 5cm'den fazla bozulmalar için, paslanmaz çelikten ankraj malzemesi yardımıyla yeni kaplamalar yapılarak yerlerine monte edilmiştir. Taşlar için yapılan son çalışma ise, temizlik olmuştur. Öyle ki, ılık su yardımıyla yapılan temizliğin ardından hâlâ temizlenmeyen yüzeyler AB 57 vasıtasıyla temizlenmiştir.

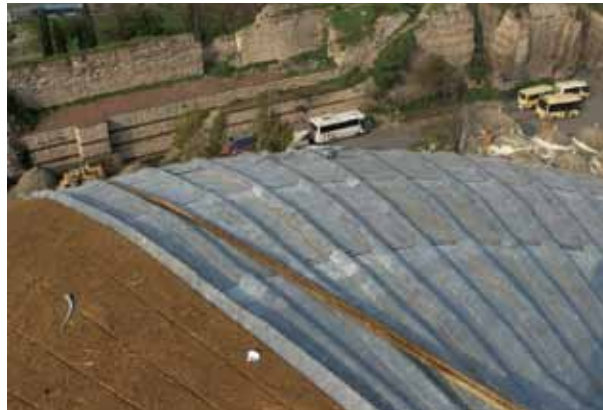
Fotoğraf 11 ve 12. Kubbedeki kurşun sökümü ve ortaya çıkan çimento sıvalar (solda).

Çamur sıva üzerinin kurşunla örtülmesi (sağda).

sökülmüştür. Eski kurşunları sökülürken, çimento sıvalarından arındırılan kubbelere ve çatı yüzeylerine önce horasan harcı ile sıva, sonra da çamur sıva uygulaması yapılmıştır. Bu işlemlerin ardından kubbeler ve çatı yüzeyleri yeniden kurşun ile kaplanarak, özgün koşullarına dönmesine çalışılmıştır.

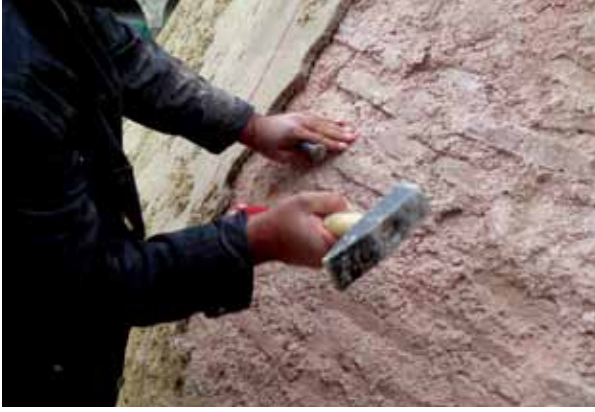
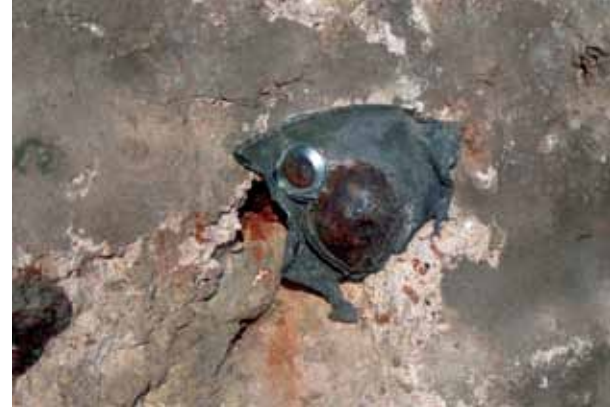
**Fotoğraf 13 ve 14.** Kubbedeki çimento sıvanın raspa edilmesi (solda).

Eski kurşunların sıva ve tuğla üzerine çakılan çiviler (sağda)

**Kubbe-Çatı:** Kubbelerde ve çatı yüzeylerinde ilk olarak yapılan çalışma, eski kurşun kaplamaların sökülmesi olmuştur. Ardından, tespit çalışmaları kısmında bahsettiğimiz çimento sıvalı yüzeyler sıvalarından dikkatli bir biçimde, alttaki tuğla tabakaya zarar vermeden mekanik olarak arındırılmıştır.

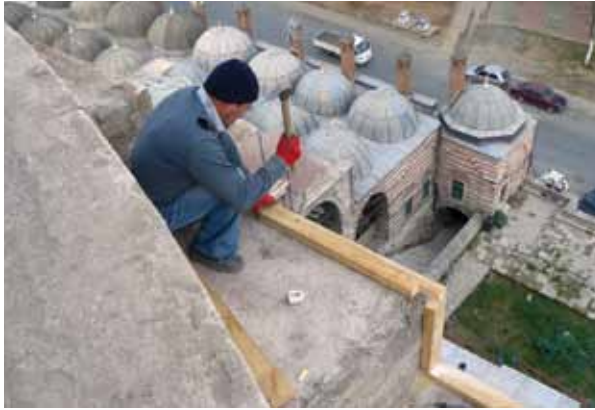
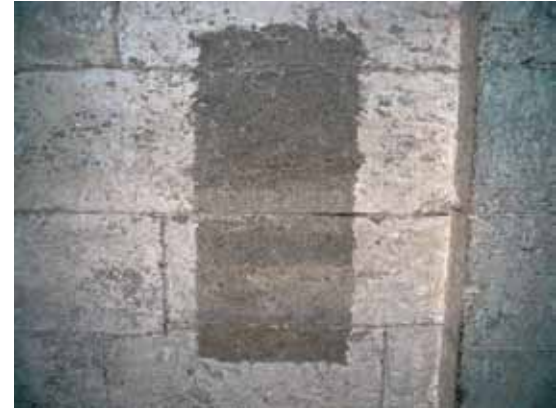
**Fotoğraf 15 ve 16.** Solda ahşap hatil çakılırken; sağda, taş yüzeyin temizlenmiş hali.

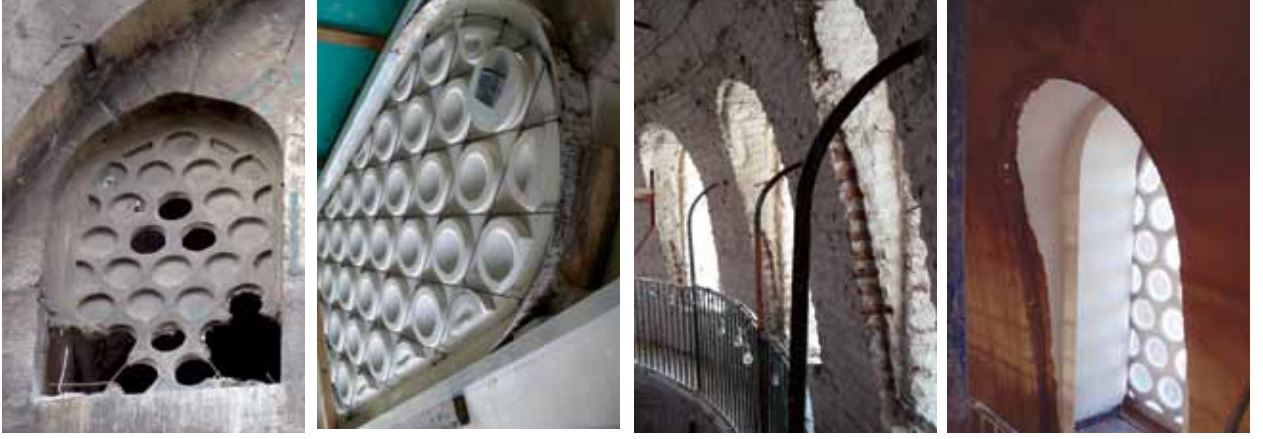
Fotoğraf 20 ve 21 . İmalat öncesi ve imalat sırasında pencere dışlığı.

Fotoğraf 22 ve 23. Pencerelerin kediyolundan görünümü ve dışlığın yerine takılmış hâli.

**Pencereler ve Kapılar:** Kubbe eteğini 360 derece dönen yuvarlak kemerli pencerelerin projelerinde görüldüğü üzere, yuvarlak dışlıklara sahip olduğundan, alçı ile pencerelerin dışlıkları ve içliklerinin kalıpları alınmış, kalıp dökme işleminin ardından bunlar yerlerine monte edilmiştir. Dışlık pencereleri paslanmaz çelik donatı ve şişe dibi yuvarlak camlar kullanılarak üretilmiştir. Camlarının fitil detayı hassasiyetle uygulanmıştır. Cami içlik pencerelerinin (revzenlerin) taş duvarla birleşim yerlerinde alçı bordür uygulaması yapılmıştır. Ayrıca aynı dönem cami örnekleri de araştırılarak dönemine uygun pencere kulpları seçilmiştir. İçlik pencerelerin ve pencere üstü kemer aynalarının kenarları için tatlı kireçten pervaz dökümü yapılmış ve yerlerine monte edilmiştir.

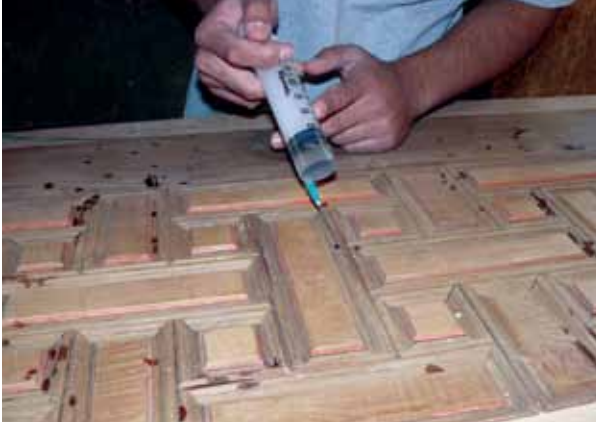
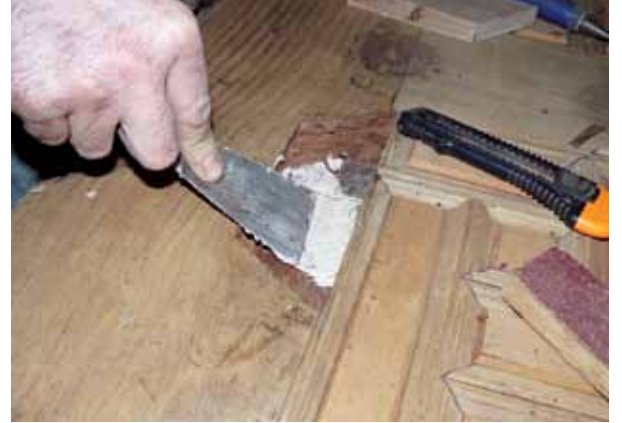
Fotoğraf 24 ve 25. Kündekâri kapıya dolgu ve macun yapılması.

rılmıştır. Bozuk ve çürümüş olanlar özgün detay ve malzemeyle (birinci sınıf çam kereste) yenilenmiş; böceklenmeye karşı emprenye edilmişlerdir. Tüm bu işlemler, şantiye içine kurulmuş olan atölyeler vasıtasıyla yapılmış, bu da detayların uygulama sürecini ve önemiyetini artırmıştır.

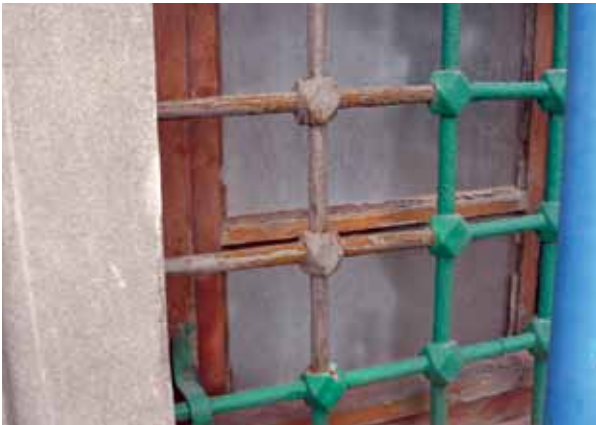
Fotoğraf 26. Lokma parmaklıktan detay görünüm.

Cami içerisindeki demir korkuluklar ve diğer demir aksamlar (lokma ve parmaklıklar) temizlenmiştir. Sırasıyla tannik asit (pas önleyici) ve koruyucu (antipas) uygulanmıştır. Antipasin üzerine 'ördekbaşı yeşili' rengi boya iki kat sürülerek çalışmalar tamamlanmıştır. Sütun alt başlıklarında yer alan ve pirinçten imal edilmiş bilezikler ılık suyun yanı sıra kimyasal solventler yardımıyla temizlenirken, demir gergiler asit ve bazik özellik göstermeyen solventlerle temizlenmiş, antipas sürüldükten sonra boyanmışlardır.

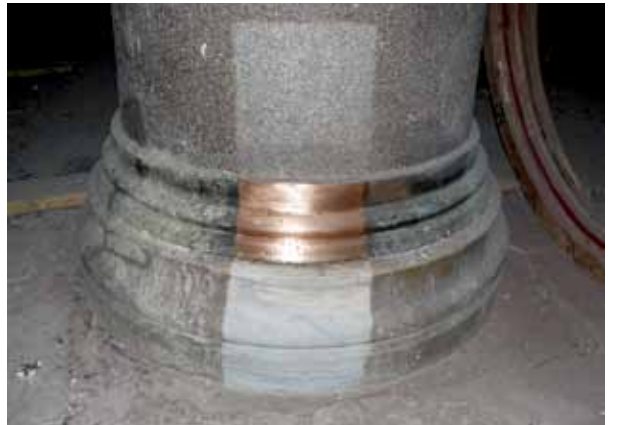
Fotoğraf 27. Sütun alt bileziğinin temizlenmesi.

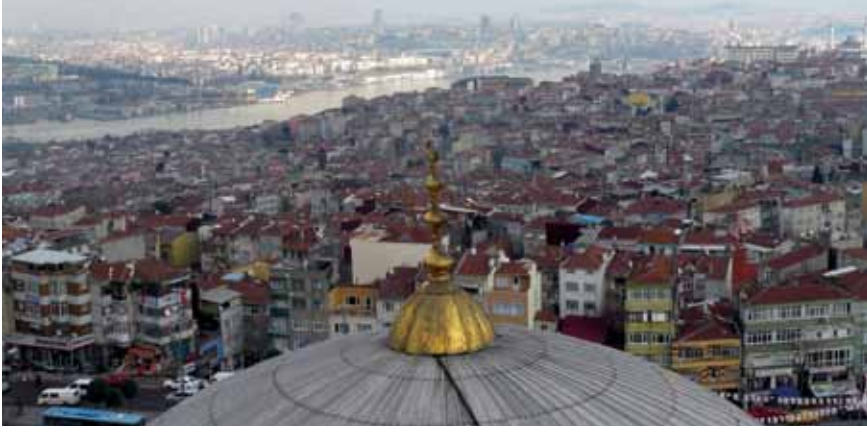
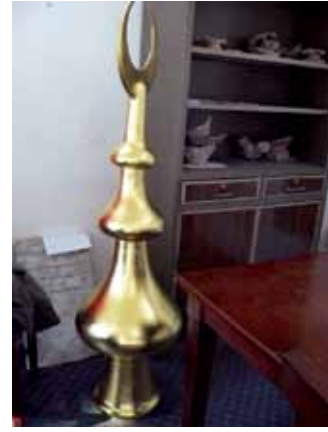
*Fotoğraf 28 ve 29. Restorasyon öncesi ve sonrası kubbe âlemi.*

Bakır âlemler yerlerinden söküldükten sonra temizlenmiş, ardından bunlara gerekli onarımlar yapılmıştır. Ayrıca bozuk ve eksik kısımları yeni bakır levhalarla yenilenmiştir. Son olarak, altın varakla kaplanmıştır. Tüm çalışmaları tamamlanan âlemler yerlerine monte edilmiştir. Tüm âlemlerin serenleri ise özgün formunda yeniden ahşaptan üretilmiş, emprenye edildikten sonra yerlerine monte edilmiştir. Ana kubbe âlemi serenini destekleyen demir destek çubukları aynı formda yapılan yeni paslanmaz çelik desteklerle değiştirilmiştir.

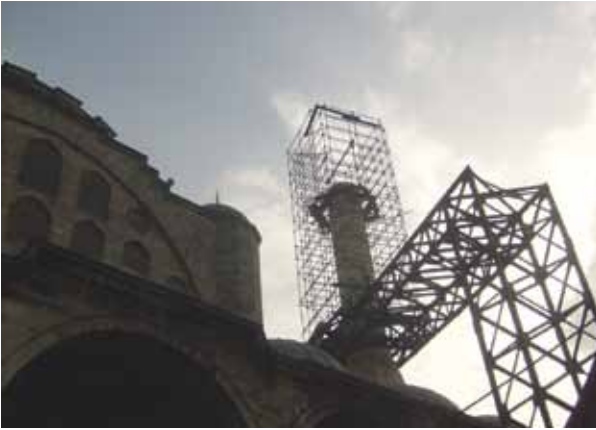
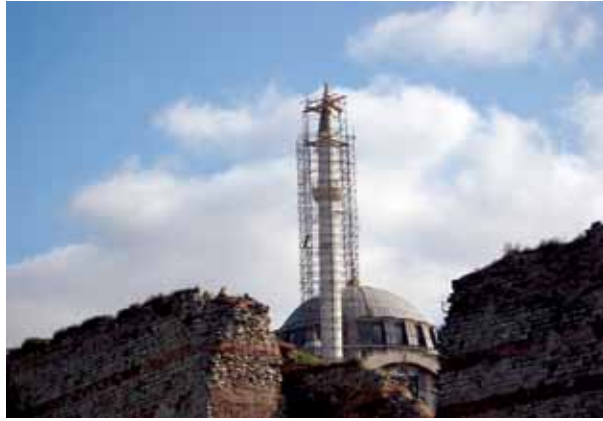
1999 depremi ile minare çekirdeğinde oluşan çatlaklar yapının önemli bir problemiydi. Bu durum, son cemaat yeri kubbeleri için bir tehdit oluşturmaktaydı. Minarenin şerefe şebekeleri ve şerefe altı mukarnaslarında da hasarlar mevcuttu.

*Fotoğraf 30 ve 31. Minarenin desteklenmiş ve tamamlanmış hâli (M.Sav, 2007-2008).*

doğrultusunda, statik açıdan tehlike arz eden minarenin sökülmesi yapılmış ve ardından aynı özelliğe sahip taşlar ve oranlarla yeniden inşa edilmiştir.
