ŞAH SULTAN CAMİİ | Restorasyon Uygulaması Öncesi Çalışmalar

Investigations and Researches Related to the Restoration of Şah Sultan Mosque

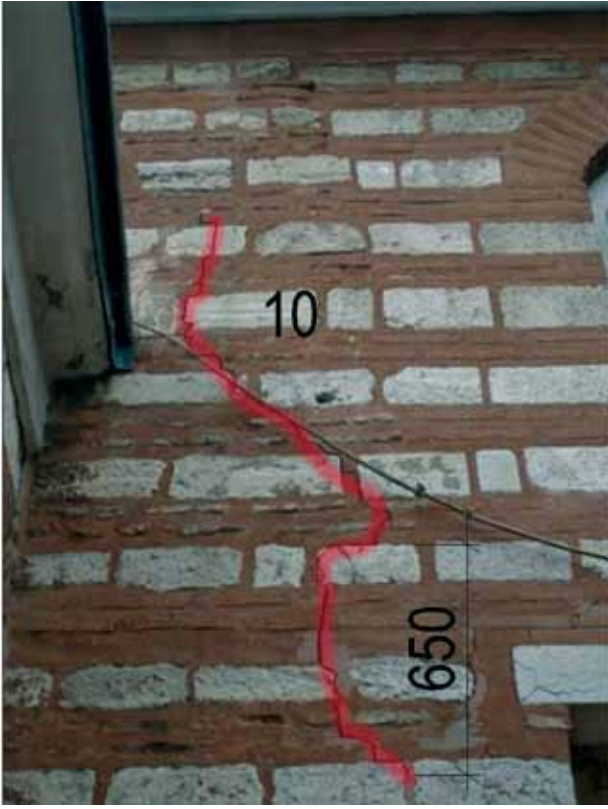
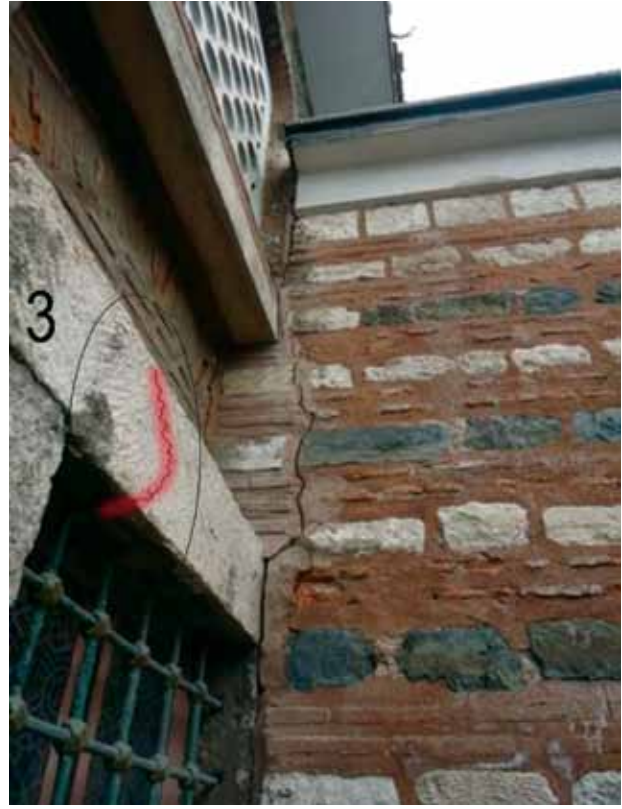
Şekil 5-6. Şah Sultan Camii hasar tespitleri.

Restorasyon Projelerinin İM Mimarlık Restorasyon Ltd. Şti. tarafından hazırlanması ve ilgili Koruma Bölge Kurulu'nca onaylanmasının ardından Vakıflar Genel Müdürlüğü'nce gerçekleştirilen ihale ile restorasyon uygulaması Bekiroğlu İnşaat Restorasyon A.Ş. tarafından üstlenilmiştir. Uygulama firmasının devreye girmesiyle ilk iş olarak caminin içerisinde ve dışarısında iskeleler kurulmuş, muhdes tüm kaplamalar kaldırılarak, çeşitli noktalarda sondajlar yapılarak yapının yapım sistemi ve hasar durumuyla ilgili veriler derlenmiştir (Şekil 5 ve 6). Proje aşama-

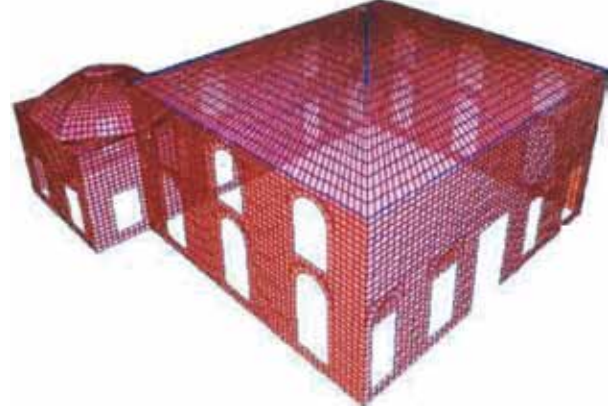
Şekil 12. Yapısal değerlendirme raporundan sonlu elemanlar modeli 1.

Bu ön bilgiler ışığında hazırlanan rapor kapsamında Cami'nin mevcut halinin kendi ağırlığı (düşey yükler) ve deprem etkileri (yatay yükler) altındaki güvenliği ve duvarların deprem etkileri altındaki gerilme değişimleri ve zemin güvenliği ele alınmıştır. Yapının sonlu elemanlar modeli oluşturulmuş, bu model düşey yükler (sabit ve hareketli yükler) ve dikkate alınan deprem yükleri altında tahkik edilmiştir. Yapısal çözümler SAP2000 v16 yapısal analiz programıyla yapılmıştır (Şekil 12 ve 13).

Şah Sultan Camii duvarları üzerinde gözlemlenen basınç ve kesme gerilmelerinin Deprem Yönetmeliği (2007) tarafından izin verilen emniyet gerilmesi seviyelerini aştığı görülmüştür.

Düşey yükler altında dahi hazırlanan zemin etüdü raporunda belirlenen zemin emniyet gerilmeleri aşılmaktadır. Depremler durumunda oluşan zemin gerilmeleri daha da bü-

yümektedir. Bu noktada yapının zemininde oluşan gerilmelerin azaltılması amacıyla beden duvarlarının altında duvar altı temel yapılmasının uygun olduğu düşünülmektedir. Geoteknik uzmanının görüşü alınarak zemin iyileştirilmesine de gidilebilir. Ayrıca yapının ve temellerin yeraltı suyundan etkilenmesini minimize etmek üzere yatılım ve drenaj konusunda önlemler alınmalıdır.

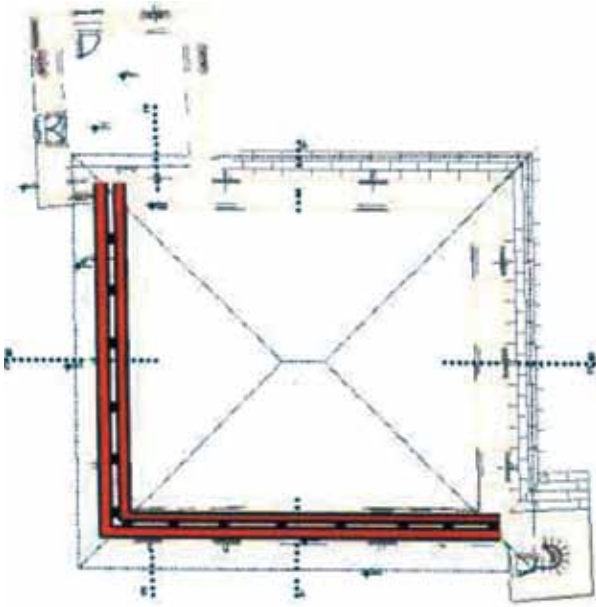
Şekil 14. Yapısal değerlendirme, duvar üzeri hatıl, 1.

Yapı, yüklem kombinasyonları altında tahkik edilmiş, özellikle duvarların birleştiği köşelerde basınç, çekme ve kayma gerilmelerinin Deprem Yönetmeliği (2007) tarafından izin verilen emniyet gerilme seviyelerini aştığı görülmüştür. Zaman içerisinde çürüyerek kaybolan veya hasar gören ahşap duvar hatlarının yenilenmesi yerinde olacaktır. Beden duvarları üzerinde çatı kotunda kaldırılan betonarme saçak yerine ahşap ve paslanmaz çelik elemanlarla oluşturulacak yeni bir hatlı sisteminin eklenmesi yapının deprem etkileri altındaki davranışını iyileştirecektir. Bu hatlı sisteminin duvarlara bağlantısının yapılması ve her iki doğrultuda yapı köşelerinde birbirlerine bağlanması sağlanmalıdır (Şekil 14 ve 15).

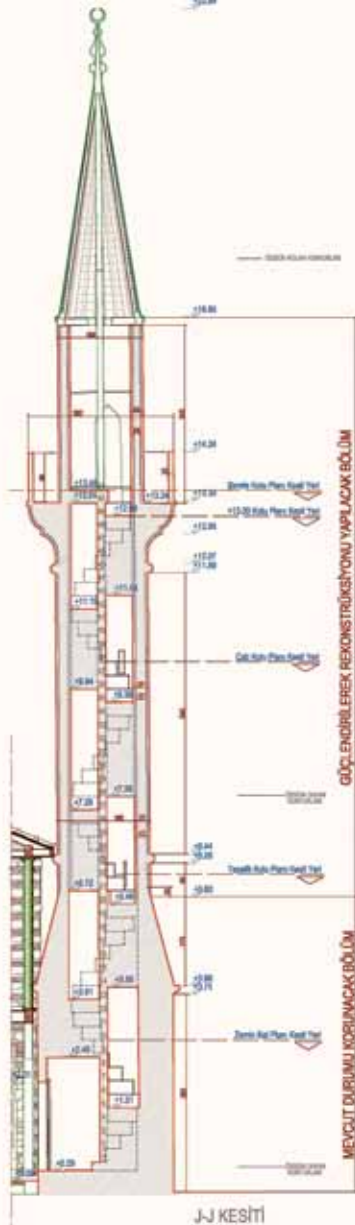
Şekil 16. Şantiye ekibi tarafından hazırlanan minare müdahale öneri paftası.

Prof.Dr. Alper İlki ve ekibi Şah Sultan Camii'nin minaresinin statik değerlendirmesi için ikinci bir rapor hazırlamıştır. Proje tespitlerine göre minarenin külah hariç yerden yüksekliği 16.80m'dir. Kaide kısmı 6.30m yüksekliğindedir. Gövde çapı 1.70m, cidar kalınlığı yaklaşık 15cm'dir. Minare kaidesinde tuğla+taş almaşık örgüde malzeme kayıpları, bozulmalar, derz boşalmaları vardır. Minare gövdesinde çirkekte yer yer malzeme kayıpları var. Zıvanalar açıktadır. Gövde çeperinde tuğla örgüde derz boşalmaları, malzeme kayıpları izlenmektedir.

Minareye yönelik gerçekleştirilen sonlu elemanlar model tahkikine göre minare Deprem Yönetmeliği (2007) tarafından beklenen can güvenliği performansı sağlanmamaktadır. Yapılacak herhangi bir sınırlı yapısal müdahalenin minarenin deprem performansı üzerinde büyük iyileştirmeler yaratmayacağı açıktır. Bu durumda, minarede bulunan hasarlar ve analizler sonucunda elde edilen gerilemelerin düzeyi düşünüldüğünde minarenin kaide üstü küpe kadar sökülüp daha kalın bir duvar ile örülmesi uygun olacağı sonucuna varılmıştır (Şekil 16-19).
