PERTEVNİYAL VALİDE SULTAN CAMİİ, MALZEMELERİ ve KORUMA UYGULAMALARI

Materials and Conservation Remedies of Pertevniyal Valide Sultan Mosque

Doç.Dr. Ahmet Güleç

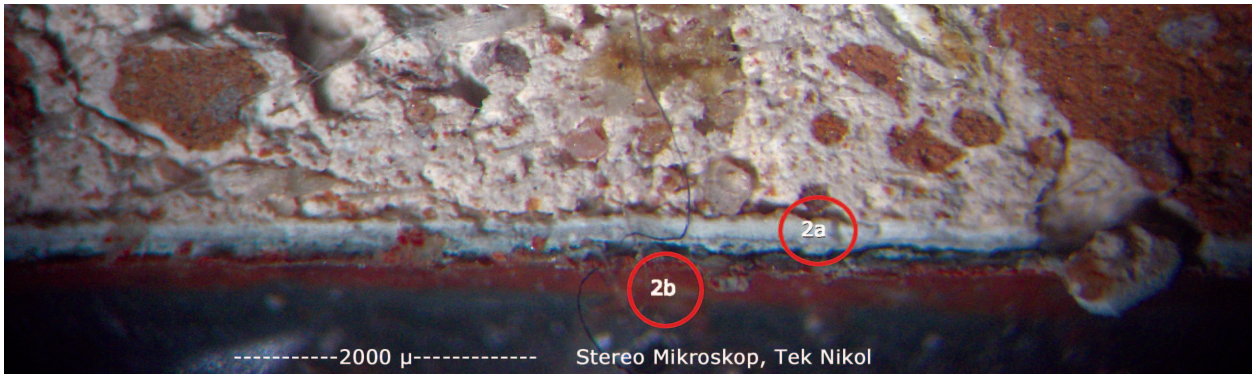
- Örnek 1.** Kubbe 26'dan alınmış olan horasan sıva üzerine uygulanmış beyaz renkli astar - boya tabakası yüzeyindeki mavi boya tabakasıdır.
- Örnek 2.** Kubbe 10'dan alınmış olan horasan sıva üzerine uygulanmış beyaz renkli astar - boya tabakası yüzeyindeki yeşil boya tabakası (altta, 2a) ve yüzeyindeki kırmızı boya (üstte, 2b) tabakasıdır.

Fotoğraf 1. 2 nolu horasan sıva üzerine doğrudan uygulanmış beyaz renkli astar tabakası yüzeyindeki yeşil boya tabakası (altta, 2a) ve yüzeyindeki kırmızı boya (üstte, 2b) tabakasıdır.

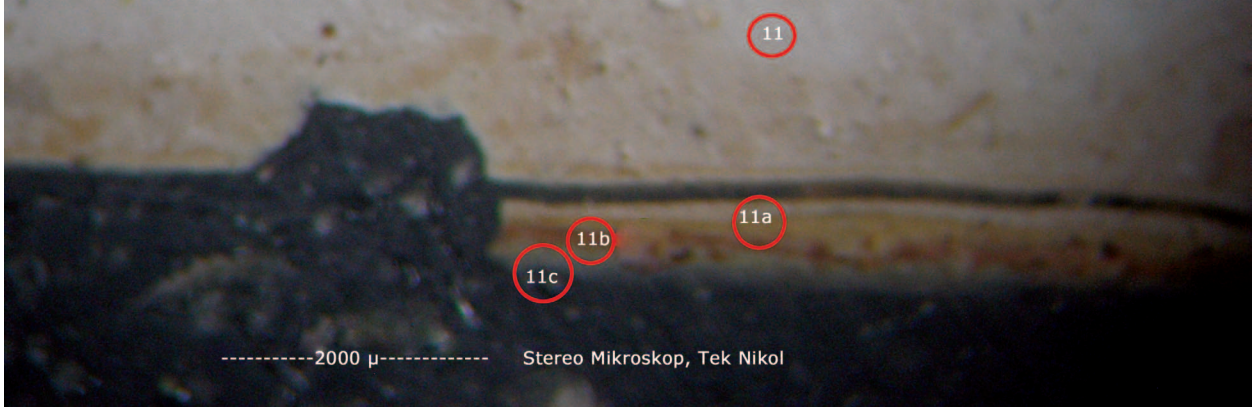
- Örnek 11.** M 06 mahalinden alınmış olan horasan sıva üzerine uygulanmış yaklaşık 3 mm kalınlıktaki beyaz renkli nefaset sıvası yüzeyine uygulanmış, beyaz renkli astar - boya tabakası yüzeyindeki sarı boya tabakası (altta, 11a), kırmızı (ortada, 11b), yeşilimsi boya tabakası (üstte, 11c) ve gri boya (en üstte, 11d) tabakasıdır.

Fotoğraf 2. 11 nolu horasan sıva üzerine uygulanmış yaklaşık 3 mm kalınlıktaki beyaz renkli astar tabakası (11) yüzeyine uygulanmış beyaz renkli astar - boya tabakası yüzeyindeki sarı boya tabakası (altta, 11a), yeşilimsi boya tabakası (ortada, 11b) ve gri boya (üstte, 11c) tabakasıdır.

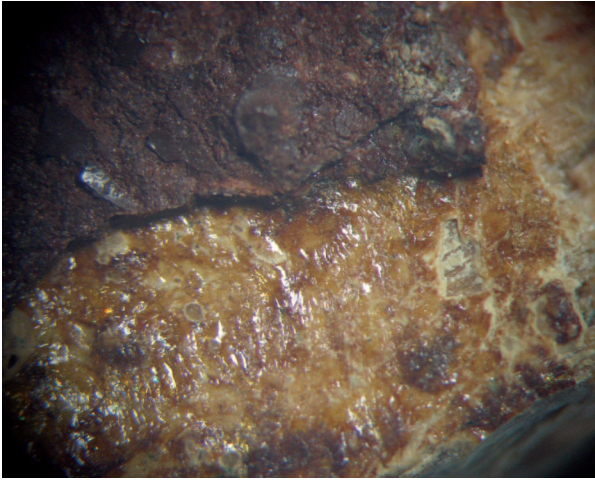
Cami merdiven korkulukları üzerinde görünen kahve renkli boya tabakasının altında sırasıyla ince bir beyaz tabaka, normal kalınlıkta bir kahve renkli (üstteki ile aynı renkte) boya, şeffaf bir tabaka ve en altta beyaz bir tabaka bulunduğu (Fotoğraf 3).

Yapılan spot analizde tüm tabakalarda yağ bulunduğu, özellikle şeffaf tabakada yağın aşırı miktarda olduğu, proteinin ise boya tabakasında az miktarda olduğu ve astarta bulunmadığı,

Fotoğraf 3. Yüzeyde kahve renkli boya, altta beyaz astar, arada şeffaf tabaka.

Cami genelindeki ahşap elemanların, yüzeyindeki boya tabakaları, kimyasal yöntemle (metilen klorürlü boya sökücü ve dimetilformamid) temizlenmesi önerilmekle birlikte, özellikle macunlu kısımlarda çıkmayan boya tabakalarının ise, önce ısı tabancası sonrada mekanik temizlik yöntemi ile uzaklaştırılması,

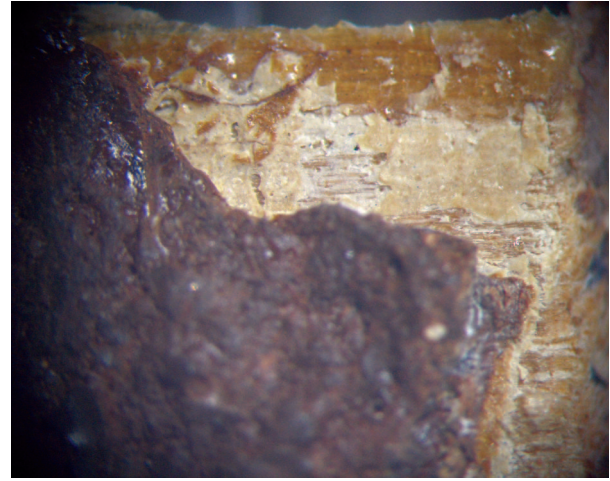
Fotoğraf 4. Yüzeyde kahve renkli boya, altında 2. Kahve renkli boya, altta beyaz astar, arada şeffaf tabaka.

Çekilmiş olan stereo mikroskop fotoğrafından ve doğrudan mikroskop altında yapılmış olan görsel analizde, ahşap yüzeyi ile beyaz boya arasında ve beyaz boya ile şeffaf boya arasında ve şeffaf boya yüzeyinde herhangi bir kirliliğe rastlanmadığı, yüzeyde kahve renkli boya, altında ikinci bir kahve renkli boya, altta beyaz astar, arada şeffaf tabaka bulunduğu ve alttaki kahve renkli tabaka yüzeyinde yoğun tozlanma bulunduğu tespit edilmiştir (Fotoğraf 4, 5ve 6).

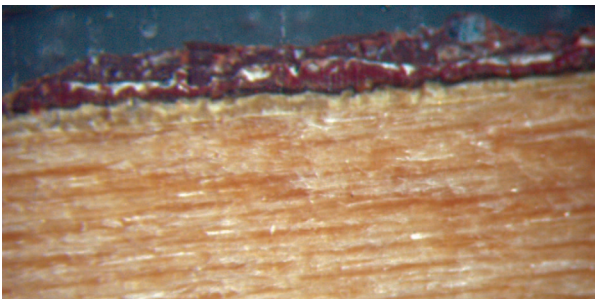
Fotoğraf 5. Ahşap yüzeyinde sırasıyla beyaz astar, şeffaf tabaka, kahve renkli boya, beyaz tabaka ve kahve renkli boya tabakası.

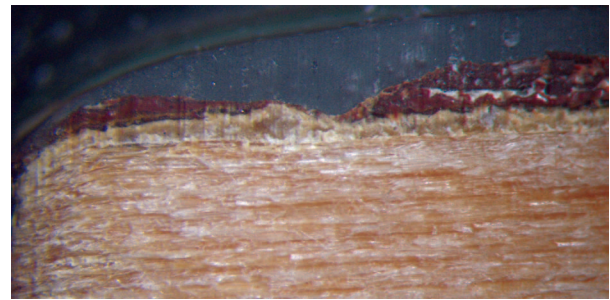
Fotoğraf 6. Ahşap yüzeyinde sırasıyla beyaz astar, şeffaf tabaka, kahve renkli boya, beyaz tabaka ve kahve renkli boya tabakası.

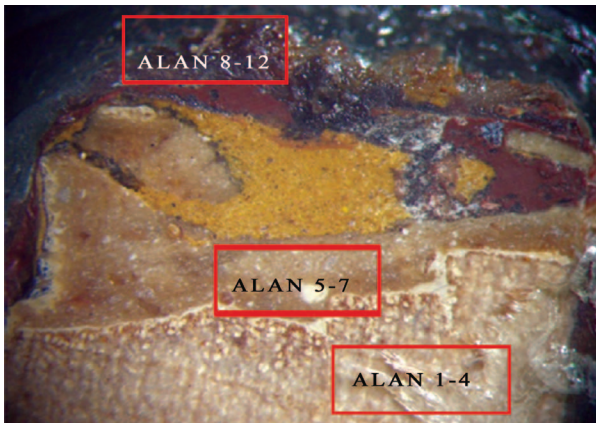
Stereo mikroskop resiminde (Fotoğraf 7) ve SEM fotolarında görülen ahşap üzeri astar ve boya tabakalarında yürütülen alansal EDS analizi ile;

Alan 1 ve 2'de sadece üstübeç bulunduğu ve bu üstübeç az miktarda kil ve kireç dolgunun karıştığı,

Alan 3 ve 4'te (ahşap üstü beyaz astar) ise üstübeç ve kil dolgunun birlikte kullanıldığı,

Fotoğraf 7. SEM-EDS analizlerinin yapıldığı boya tabakalarının yerleri.

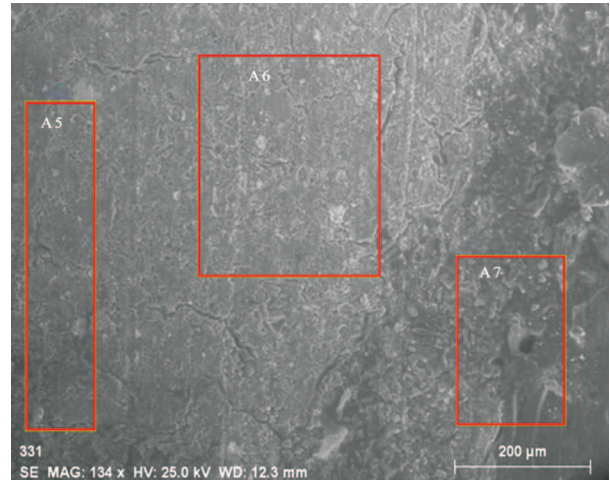
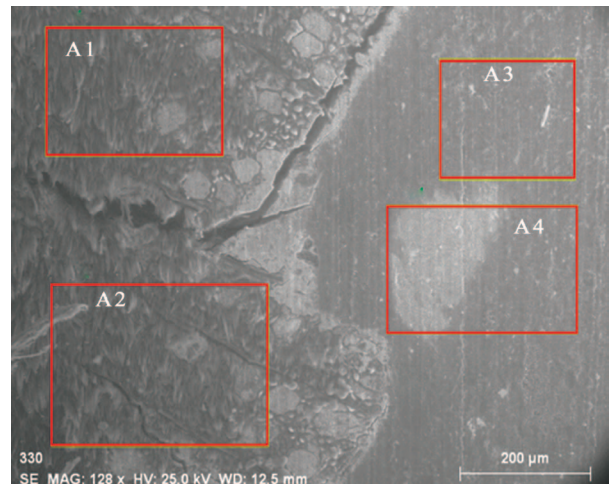
Fotoğraf 8a,b. SEM fotolarında EDS analizlerinin yapıldığı alanlar.

Alan 5 ve 6'da (alttaki kahverengi tabaka) kil dolgu, kırmızı demir oksit yanında az miktarda kireç ve titan dioksit beyazlarının da bulunduğu,

İki kahve renk arasındaki beyaz astar tabakasında (alan 7) alçı ve telyerum tuzu, kil ve az miktarda demir oksit kullanıldığı,

Üstteki kahverengi tabakada da kil dolgulu demir oksit (alan 8 ve 9) kullanıldığı ve bu son kat boya tabakasının yüzeyine alçı bulaştığı (alan 11 ve 12), arada da (alan10) bu iki tabakanın karışımının bulunduğu tespit edilmiştir (Fotoğraf 7, 8, 9 ve 10 ile Tablo 6).

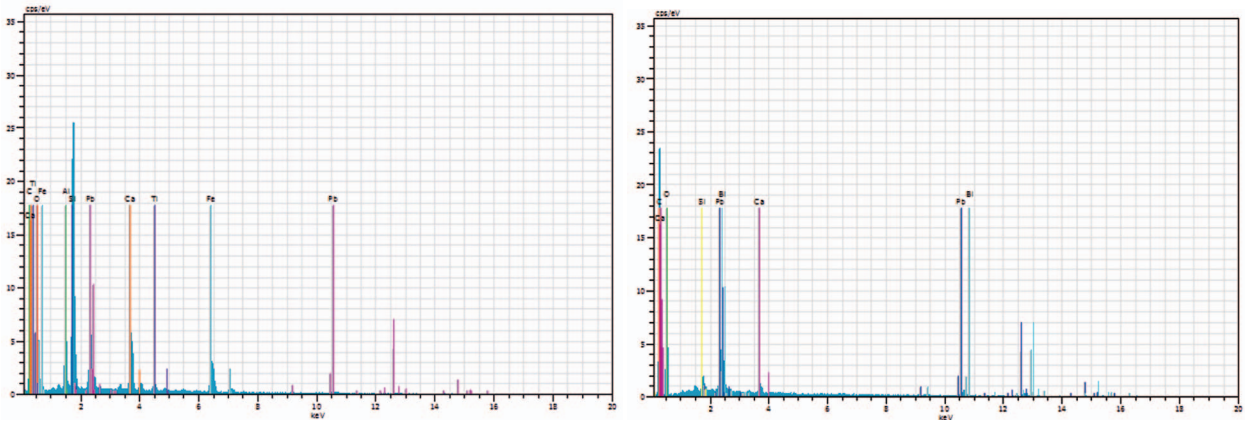
Fotoğraf 9a,b. Alan 1 ve alan 5'in EDS grafikleri.

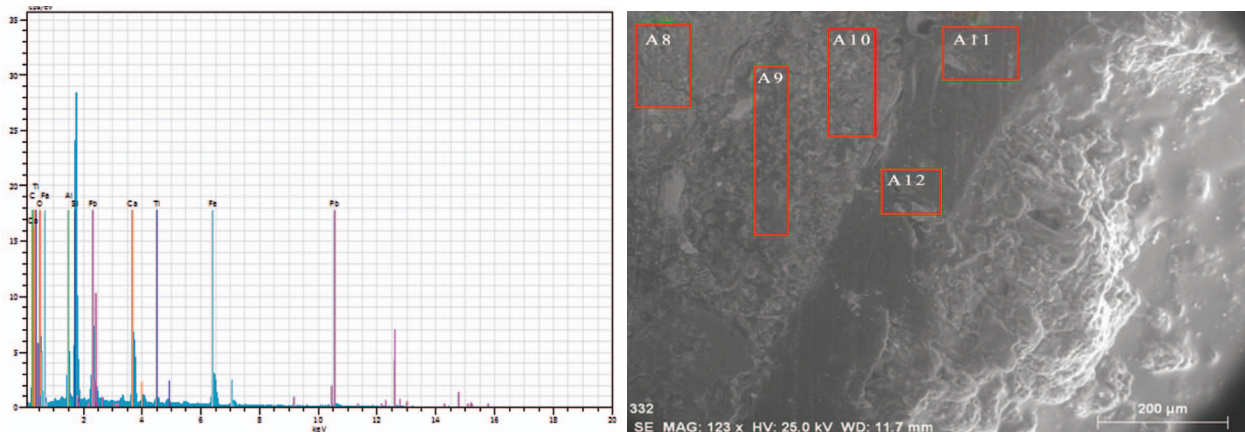
Fotoğraf 10a,b. Alan 8-12'nin SEM fotosunda EDS analizlerinin yapıldığı alanlar ve alan 8'in EDS grafiği.

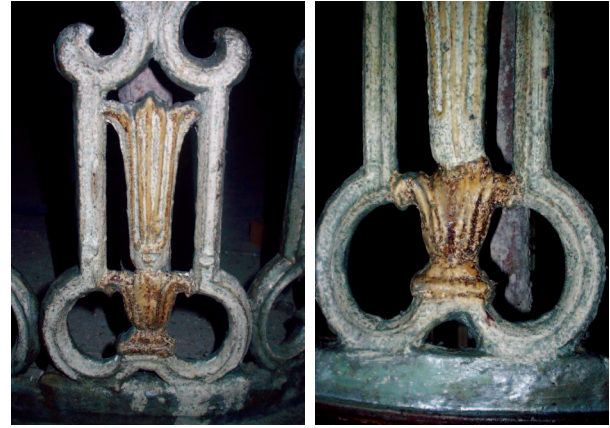
Fotoğraf 11a,b. Sultan mahfili ve kedi yolundaki demir korkuluklardan alınan örneklerin yerleri.

Sultan Mahfili ile Kubbe kedi yoluna ait demir korkulukların yüzeylerinden alınmış olan toz halindeki boya örneklerinin bağlayıcılarının niteliğini araştırmak üzere protein ve yağ analizleri yapılmıştır. Bu analiz sonucuna göre yeşil boya ve altın kaplama tabakası altı miksiyon örneklerinde protein bulunmadığı, sadece yağ olduğu tespit edilmiştir.

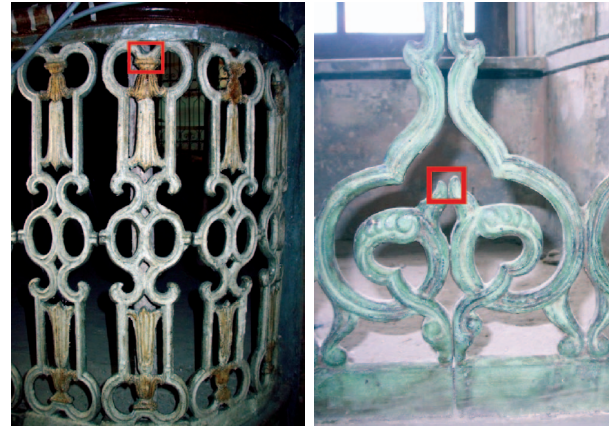
Bu analiz ve görsel tespitlere göre mahfil ve kedi yolu demir korkuluklarının en alt tabakasının miksiyon olduğu, bu tabakanın da üzerinde altın kaplama bulunduğu anlaşılmıştır. Miksiyonda yağ bulunması (protein bulunmaması), bu kaplamada kullanılan bağlayıcının yağ esaslı olduğunu

Fotoğraf 12a,b. Mahfil korkulukları üzerindeki boya ve altın kaplama tabakaları (örnek 1).

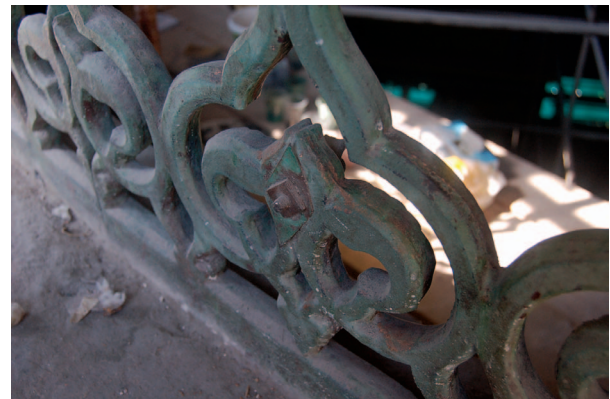
Fotoğraf 13. Kedi yolu korkulukları üzerindeki boya ve kalıntı halindeki altın kaplama tabakaları (örnek 2).

göstermiştir. Altın kaplama tabaka üzerindeki yeşil renkli boya tabakasının, onarımda kullanılmış yağlı boya olduğu tespit edilmiştir.
