Restorasyon Çalışmaları Çerçevesinde MİHRİMAH SULTAN CAMİİ

Vakıflar İstanbul 1.Bölge Müdürlüğü

Restorasyon Çalışmaları (2007-2009)

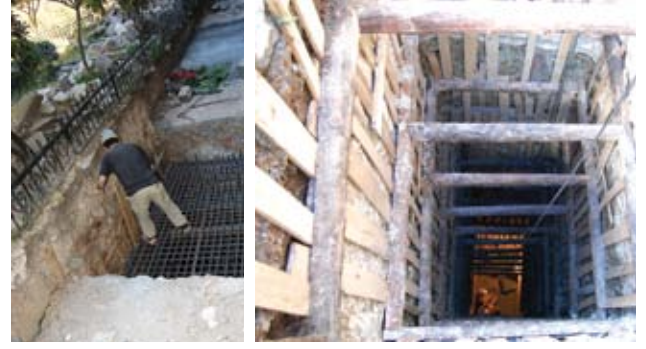
Resim,10- Kuyu çalışmaları sırasında beton demirleri bağlanırken ve kuyu kazılırken

Depreme karşı güçlendirme çalışmalarında yapılan ve temeli daha sağlam kılmayı ön gören kuyu temel çalışması neticesinde caminin dört yönü, betonarme bir perde içine alınmıştır.

Ana kubbede oluşan çatlaklarla ilgili olarak yapılan inceleme ve değerlendirmelerin ardından uygulanan teknik güçlendirme sistemlerine ek olarak ana kubbe eteğine de çemberle sağlamlaştırma sistemi uygulanmıştır. Zemin etüt çalışmalarına binaen hazırlanan proje doğrultusunda yapı, oturduğu alan itibarıyla kuyu-temel sistemiyle perdelenerek, güvence altına alınmıştır.

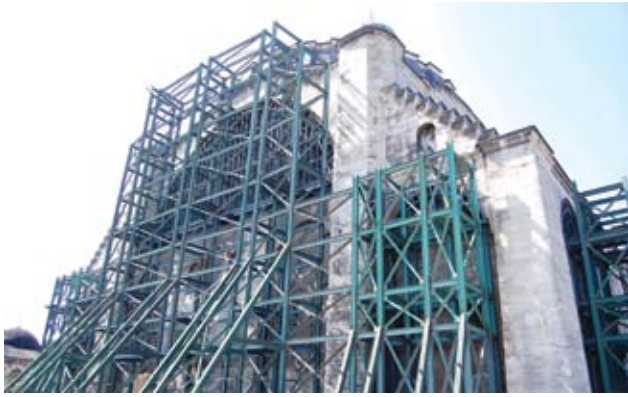
Güçlendirme: 17 Ağustos 1999 tarihinde meydana gelen Kocaeli depreminde İstanbul'daki diğer pek çok eser gibi Edirnekapı Mihrimah Sultan Camii de büyük hasar görmüştür. 17 Ağustos depreminde, mihrap cephesinde kemerin üzerindeki çatlak yarık haline gelmiş, mihrap cephesindeki ana

Resim 11-Mihrap cephesindeki çelik konstrüksiyon desteği

kemer kilit taşı yerinden düşmüş, yan kemer taşları birbirinden ayrılmıştır. Ayrıca ana kubbede derin çatlaklar meydana gelmiş ve sıva dökülmeleri görülmüştür. Bu hasarları incelemek amacıyla değişik tarihlerde çeşitli çalışmalar yapılmıştır.

Restorasyon çalışmaları sırasında mihrap cephesindeki kemerde çatlak tespit edilmiş ve güney duvarı dıştan çelik konstrüksiyon ile desteklenmiştir.

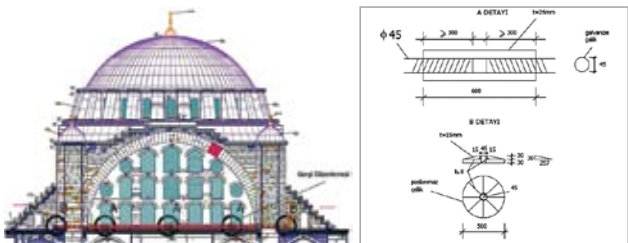
Çizim 6-Gergi düzenlemesi

Caminin düşey ve yatay yükler etkisi altında gergisiz ve gergili durumları için yapılan analizler sonucunda, gergili durumda kemerin mesnet bölgelerindeki basınç gerilmelerinin, gergisiz duruma göre %29-%54 arasında değişen oranlarda azaldığı belirlenmiştir. Düşey yükler ve deprem yükleri altında hesaplanan ortalama basınç ve kayma gerilmelerinin kabul edilebilir bir düzeyde olduğu görülmüş olup, gergili durumda gerilme dağılımındaki iyileşme açık biçimde görülmüş ve bu sistem uygulanmıştır. Çözüm olarak üretilen bu sistemde, kemerin üzengi noktasına en yakın kotta gergi düzenlemesi uygulanmıştır. Gerginin ankraji, ağırlık kulelerinin dış yüzlerinde düzenlenen plakalarla sağlanmıştır. Gergi, 5~6m boylarındaki çubukların manşonlu eklerle birleştirilmesiyle oluşturulmuştur. Yapımdan sonra gergi, sehim yapmasını önlenmek amacıyla, yaklaşık olarak 2 metre aralıklarla yerleştirilmiş ayaklara oturtulmuştur.

Caminin güneybatı cephesi kemeri gergisinin ekindeki bozulma, benzer özelliklerde bir kelepçenin gergi uçlarındaki dişlere üstten takılması ile giderilmiştir.

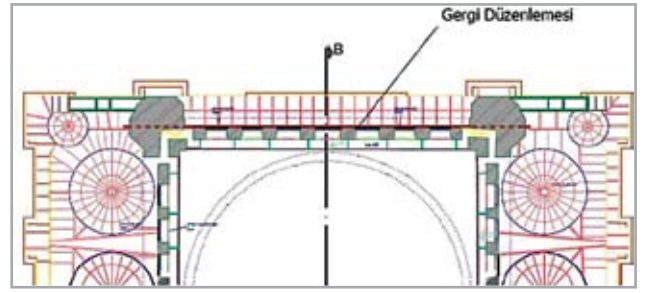
Çizim 7- Mihrap cephesinde gergi düzenlemesine ait plan

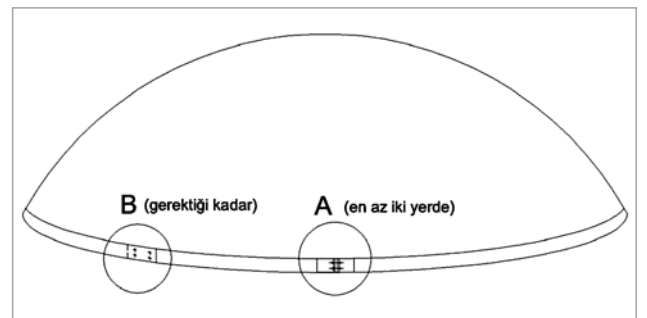
Çizim 8- Kubbede dıştan çekme çemberi uygulaması (altta kesitler)

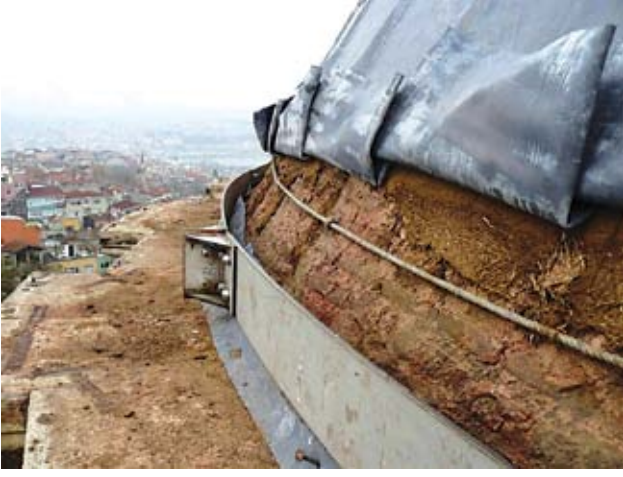
Resim,12-Kubbedeki gergi çemberi

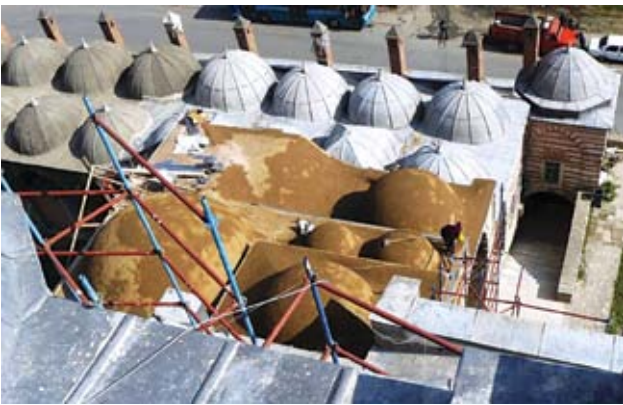
Resim,13- Son cemaat revak kubbelerinin üstü

Diğer Uygulamalar: Kubbe üzerindeki kurşun örtü kaldırılarak, horasan siva yenilenmiş ve ardından tekrar kubbe kurşunla örtülmüştür. Son cemaat mahallinin revak kubbelerinin üzerine de aynı işlem uygulanmıştır.

Son cemaat yeri kubbe ve pandantiflerindeki raspa çalışmaları yapılırken, son onarımda çimento sıva yapıldığı görülmüştür. Tüm sıvalar temizlendikten sonra, yerinde bulunan horasan harcının muhteviyatına uygun olarak yeni sıva yapılmıştır.

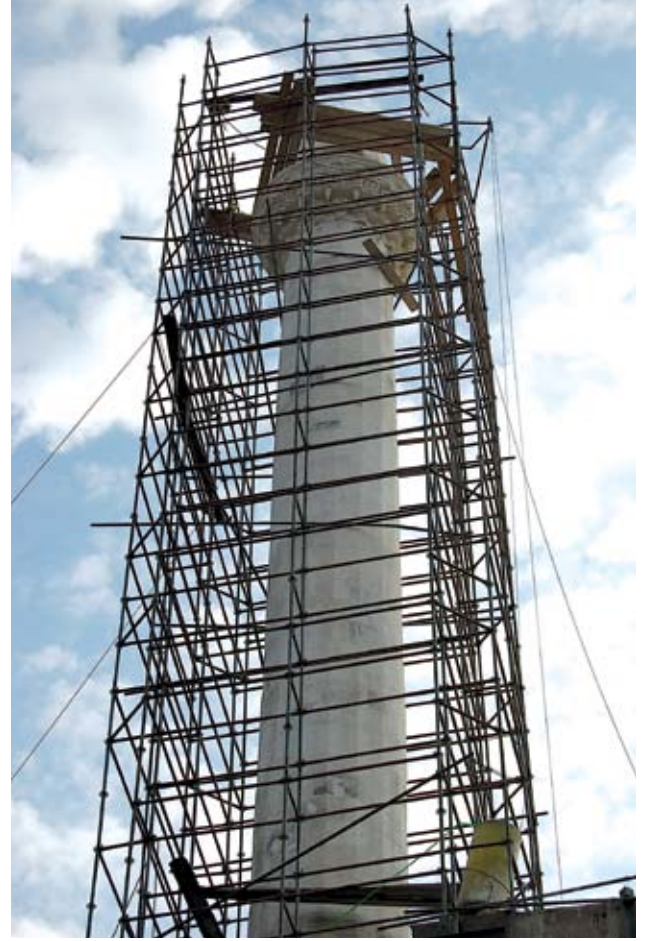
Resim,14-Uygulama esnasında minare

1999 depreminin ardından alınan teknik rapor doğrultusunda, statik açıdan tehlike arz eden minarenin kürsüye kadar olan kısmının sökülmesi yapılmış ve ardından aynı özelliğe sahip taşlar ve oranlarla minare yeniden inşa edilmiştir.

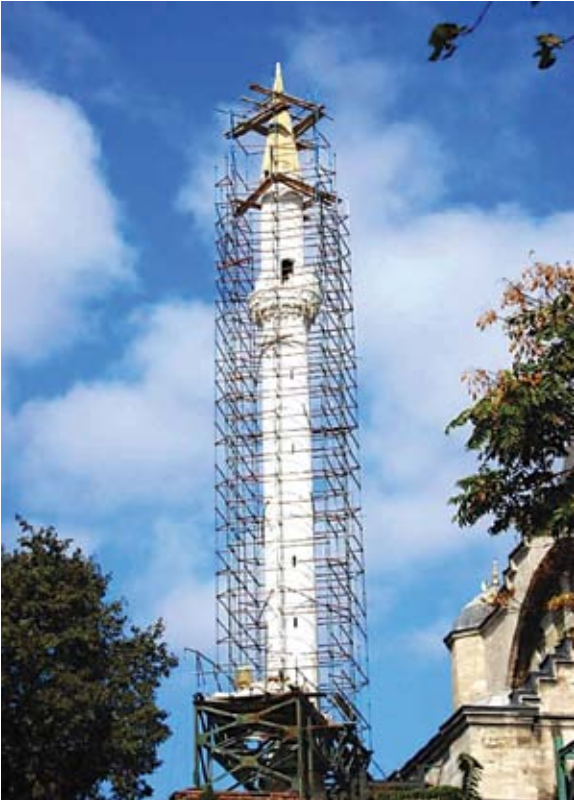
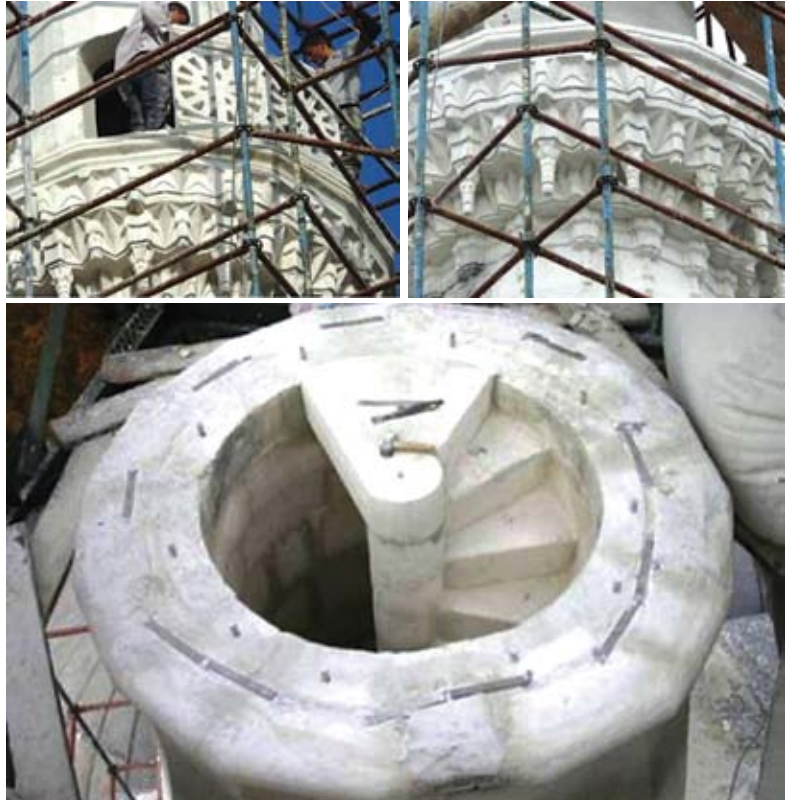
Resim,15- Restorasyon sürecinde minarede yapılan bazı imalatlara

En son olarak, bakır alemin çökmüş noktaları tamir edilmek suretiyle üzerine altın varak yapılmış ve paratonerle beraber minarenin külah ucuna monte edilmiştir.

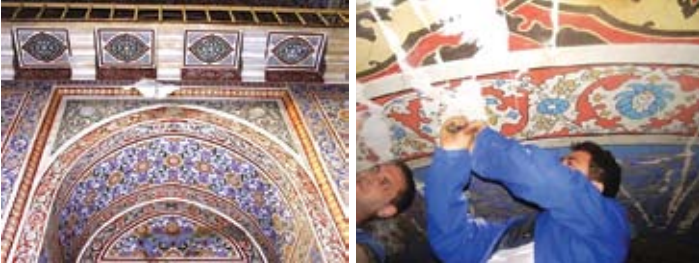
Resim,16- Kalemî yüzeylerde yapılan raspa çalışması

işleri tamamlanmıştır. XX. Yüzyılın içlerinde yapılan ve yapının bünyesi ile pek uyuşmayan kalem işi bezeme, neredeyse cami içinde boş yüzey bırakmayacak biçimde uygulandığından, yapının bünyesi ile aykırılık teşkil etmekteydi. Yapılan tarihsel araştırmada, hiçbir belgeye dayanmadığı anlaşılan bu öğelerin, Mimar Sinan'ın tasarımını yaptığı camilerde de tercih edilmeyen yoğunluk arz ettiği görülmüştür. Bu yüzden, çimento sıva üzerinde uygulanan kalem işi bezemenin raspası bir hayli zaman almıştır. Raspa ardından zımpara ile düzleştirilen duvar yüzeylerinde temizlik işlemi gerçekleştirilmiştir. Kemerler ve alt beden duvarlarındaki taş yüzeylerde özgünlük itibarıyla herhangi bir kalem işi bezemeye rastlanmamıştır. Kubbe göbeği ve eteği ile pandantifler, mahfillerde aslına uygun olarak kalem işi uygulaması devam etmektedir.

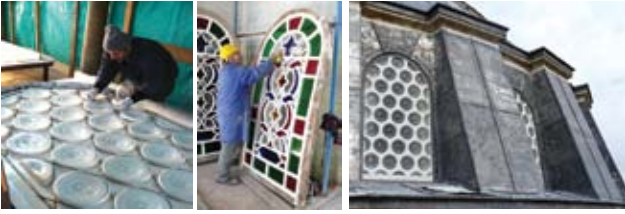
Resim,18- Pencere dışlık ve içliklerinin tamiri ve yerine takılması

Pencerelerin dışlıkları ve içliklerinin kalıpları tamamlanmış olup, imalatlara devam edilmektedir. Ana kubbe kasmağının yenilenen dışlık pencerelerinin yerine monte edilme işleri tamamlanmıştır. Dışlık pencereleri paslanmaz çelik donatı ve şişe dibi yuvarlak camlar kullanılarak üretilmiştir. Camlarının fitil detayı hassasiyetle uygulanmıştır. Cami içlik pencerelerinin (revzenlerin) taş duvarla birleşim yerlerine alçı bordür uygulaması yapılmıştır. Ayrıca, aynı dönem cami örnekleri de araştırılarak dönemine uygun pencere kulpları seçilmiştir.

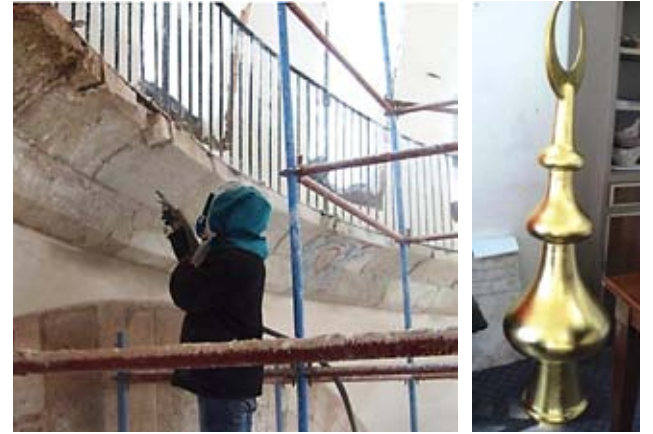
Resim,20- Temizlik çalışmasından

Resim,21-Altın varaklı olarak minare alemi

Alemler söküldükten sonra temizlenmiş ve uygulamaya konu edilmiştir. Ayrıca, bozuk ve eksik kısımları yeni bakır levhalarla tanzim edildikten sonra, altın varakla kaplanmıştır. Tüm alemlerin serenleri, özgün formunda yeniden ahşaptan üretilmiş, empenye edildikten sonra yerlerine monte edilmiştir. Ana kubbe alemi serenini destekleyen demir destek çubukları aynı formda yapılan yeni paslanmaz çelik desteklerle değiştirilmiştir. Çalışmaları tamamlanan alemler yerlerine monte edilmiştir.

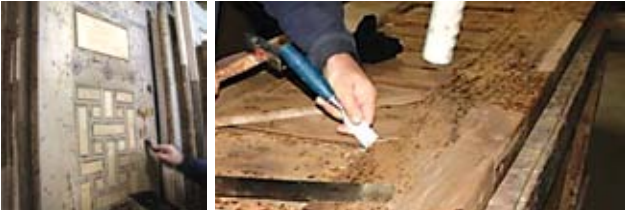
Resim,19-Kapıların tamiri

Kündekari kapılar proje detaylarına uygun olarak onarılmıştır, bozuk ve çürümüş olanlar özgün detay ve malzemeyle yenilenmiştir.

Kündekari kapılar, sökülmeden evvel numaralandırılmış ve ardından yerlerinden sökülüştür. Kapıların, belgeleme çalışmaları sonrasında eksiklerinin giderilmesi sağlanmış olup, proje detaylarına uygun olarak temizleme, ilaçlama, bozulma

ve çürüme neticesinde ortaya çıkan eksik detaylarını yenileme gibi müdahalelerle onarıma işlemlerine devam edilmektedir. Tüm bu işlemler, şantiye içine kurulmuş olan atölyeler vasıtasıyla yapılmakta, bu da detayların uygulama sürecini ve önemiyetini artırmaktadır.

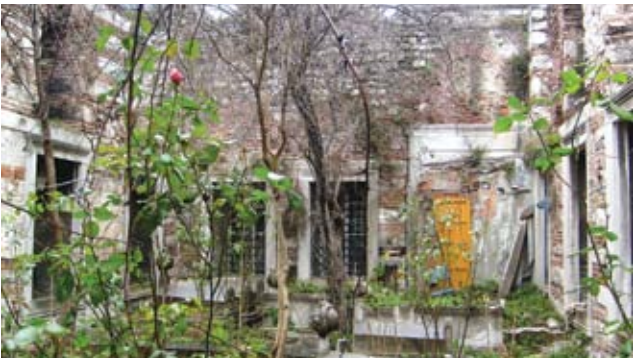
Resim,22-Temizlik çalışması öncesi hazire

Caminin, kimisi çok sanatkârane olarak işlenmiş mermerden sandık ve şahide tipli mezarlarını içeren hazire alanındaki ağaçlar ve otlar kesilerek, temizleme çalışmaları tamamlanmıştır.

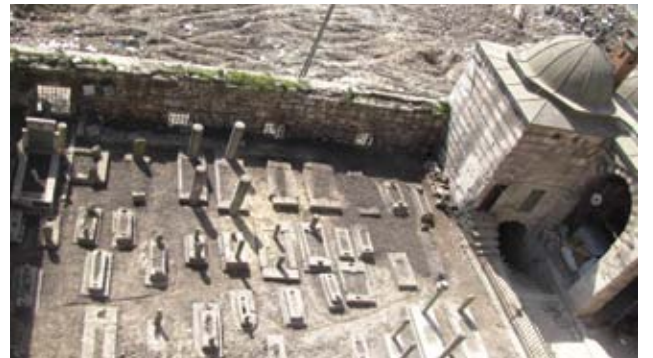
Resim,23-Temizlik çalışması sonrası hazire
