# YENİ CAMİİ HÜNKÂR KASRI RESTORASYONUNDA TAŞIYICI MEŞE DİKMELERDE YAŞANAN SORUNLAR

*The Problems of Bearing Oak Pillars During The New Mosque Imperial Pavilion Restoration*

İsmail Önel | Restorasyon Teknikeri

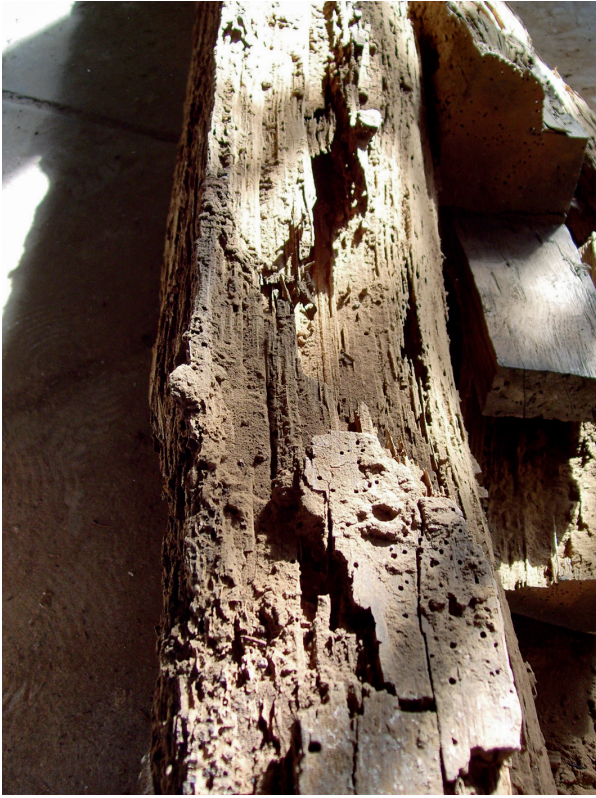
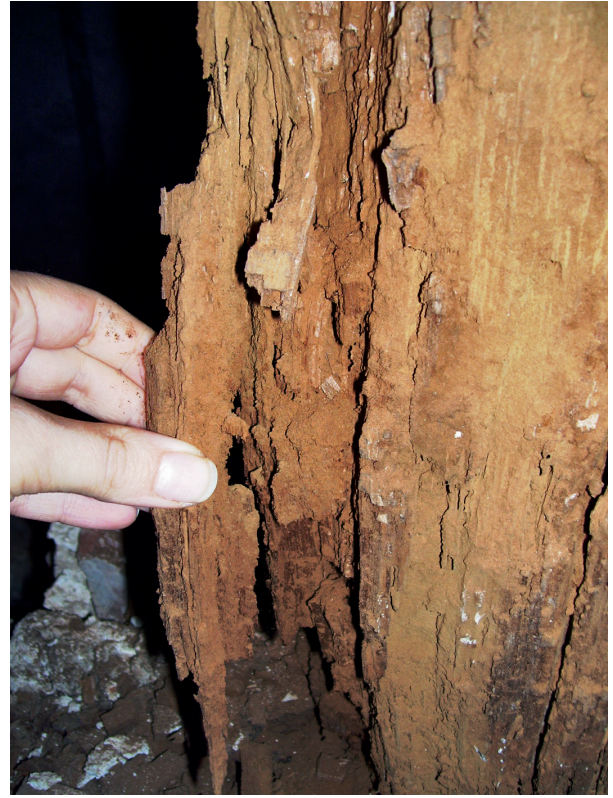
Çini panoları çalınmış olan duvarlarda ortaya çıkan meşe dikmeler sayılabildiği için hesaplama sırasında bir sorun teşkil etmemiştir. Yapılan incelemelerde beden duvarlarında bulunan dikmelerin daha sağlam olduğu, iç bölme duvarlarındaki dikmelerin ise daha çok hasarlı olduğu

*Yeni Cami Hünkâr Kasrı'nda bulunan kullanılamaz durumdaki taşıyıcı meşe dikmeler*

görülmüştür. Çatıda yapılan incelemelerde kurşun örtünün bozulduğu, iç kısımlarda çürümenin çatıdan gelen yağmur suyuna bağlı olarak arttığı tespit edilmiştir. Yağmur suyuna maruz kalmayan dış duvarlar içerisindeki dikmelerde hasarın çok az olduğu, hatta bir çoğunun oldukça sağlam olduğu görülmüştür. Meşe dikmelerin her pencere arasında bulunduğu bilinmekte olup, düz duvarlarda yaklaşık ölçü hesaplanmıştır. Yapılan tespitler neticesinde %10 hata payı da hesaba katılarak 25cm x 25cm ebatlarında ve 5m. uzunluğunda toplam 42 adet meşe dikmeye ihtiyaç olduğu ortaya çıkmıştır.
