AZAPKAPI SALİHA SULTAN ÇEŞMESİ

Koruma Sorunları ve Onarımların Değerlendirilmesi

Azapkapi Salıha Sultan Fountain;
Conservation Problems and Evaluation of Former Repairs

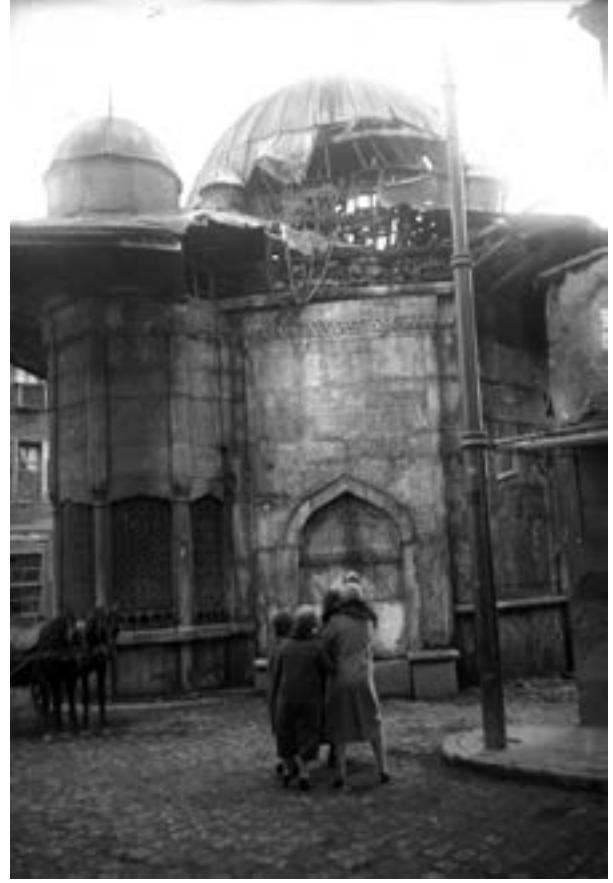
Fotoğraf 9. Çeşmenin 20. yüzyıl başındaki tahrip olmuş üst örtüsünün görünümü (Alman Arkeoloji Enstitüsü Fotoğraf)

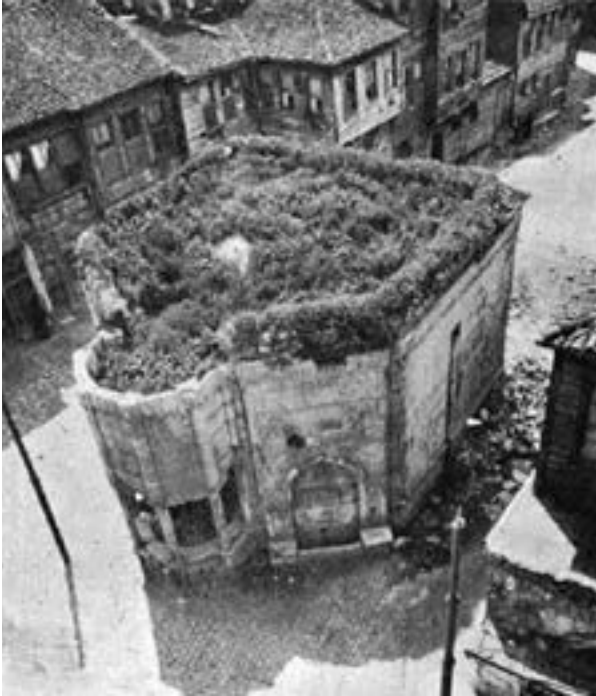
Fotoğraf 10. Çeşme'nin yok olmuş üst örtüsü ve çevresindeki ahşap konut dokusu (Arkitekt, 1934, sayı: 44).

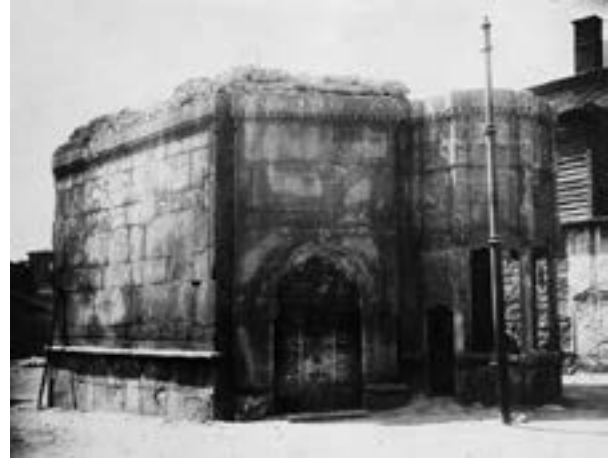
Fotoğraf 11. Çeşme'nin yok olmuş üst örtüsü ve sökülmüş şebekelerinin görünümü (Alman Arkeoloji Enstitüsü Fotoğraf Arşivi, 1900 yılı)

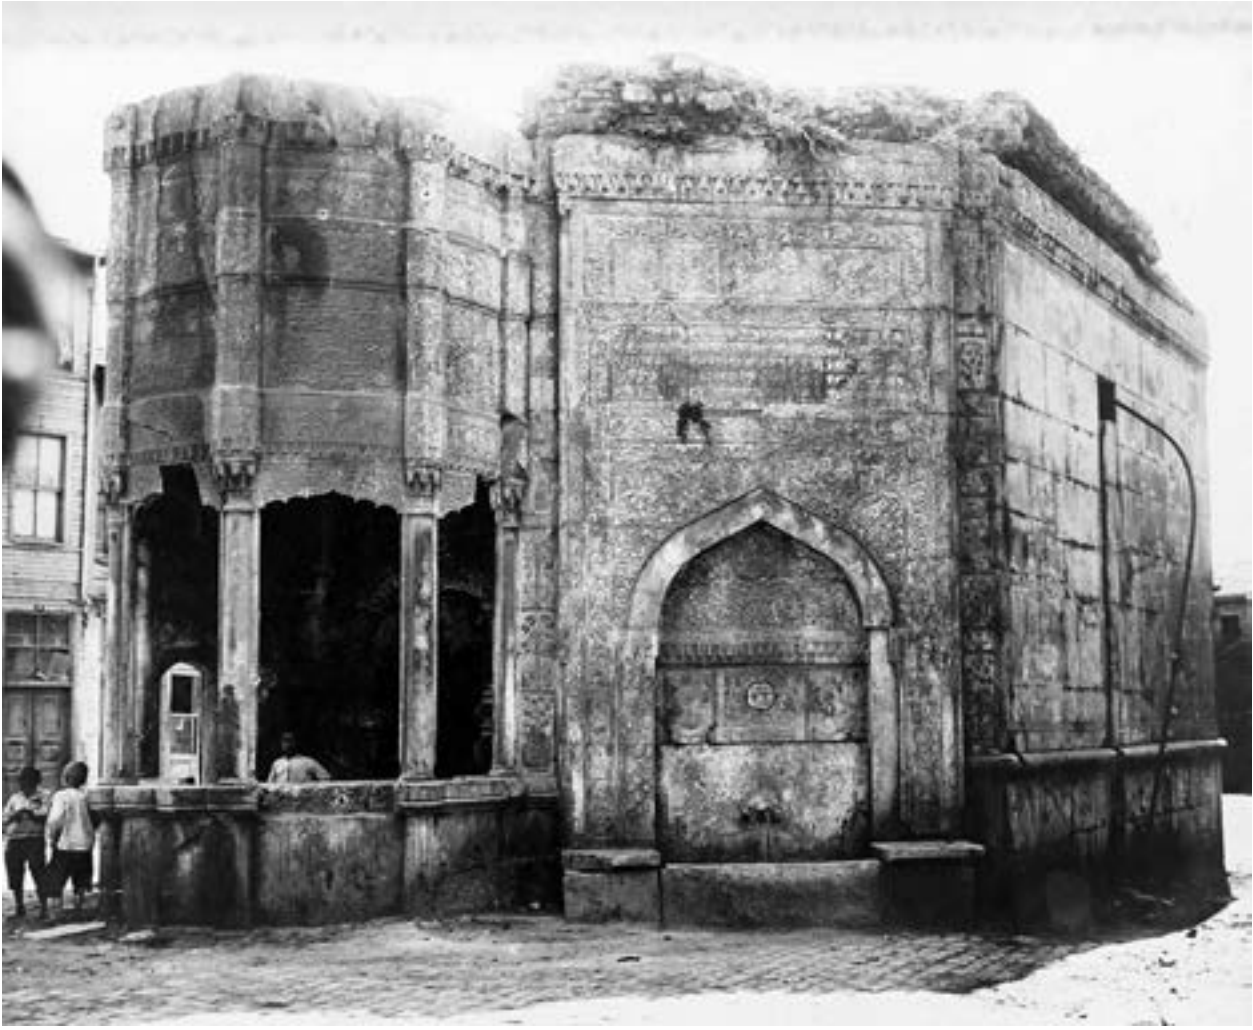
Fotoğraf 12. Çeşme'nin yok olmuş üst örtüsü ve sökülmüş şebekelerinin görünümü (Alman Arkeoloji Enstitüsü Fotoğraf Arşivi, 1900'lerin başı)

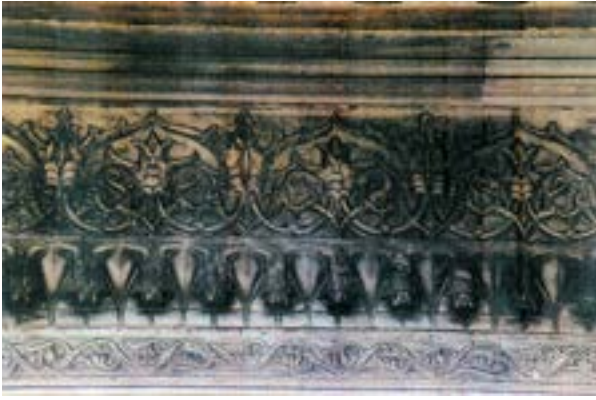
Fotoğraf 13. Şaçak altındaki bezemelerde kirlilik (2001)

Kararma ve Sararma: Tüm cephelerde görülen kararmanın özellikle doğu çeşmesinin bezemeli kemer ve musluk aynaları ile yine çiçek bezemeli yüzeylerinde oldukça yoğun olduğu gözlenmiştir. Aynı sorun sebil cephesinde özellikle parapet yüzeylerinde, giriş kapısı üzerindeki kaplamalar ve bezemelerde de tespit edilmiştir (bkz. F.13).

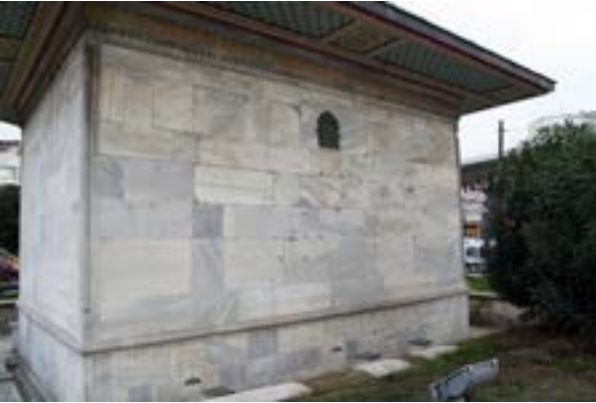
Fotoğraf 15. Güneybatı cephesi (2013)

Aşınma: Mermer yüzeylerin mat, pürüzlü, dalgalı bir görünüm alması ve kimi yerlerdeki bezeme kayıplarının nedenleri malzemenin ocak özelliği, iklimsel koşullar ve daha önceki müdahalelerdir. Aşınmanın özellikle çeşmenin kuzeybatı yönündeki kaplamaların tümüne yayıldığı tespit edilmiştir. Güneybatı/arka cephesinde, restorasyonda değiştirilenler dışındaki tüm kaplama taşlarında ve sütun başlıklarındaki mukarnas uçlarında aşınma ve parça kaybı gözlenen bozulmalardandır.

Restorasyon projesi raporunda aşınmış bölgelerin daha fazla zarar görmemesi için mekanik temizlikten kaçınılması önerilmiş ve aşınmaların kir tutacak yüzey oluşturmak dışında olumsuz bir etki yaratmadığı vurgulanmıştır. Bu nedenle aşınmış kaplama taşları restorasyonda değiştirilmiştir (bkz. F.15).

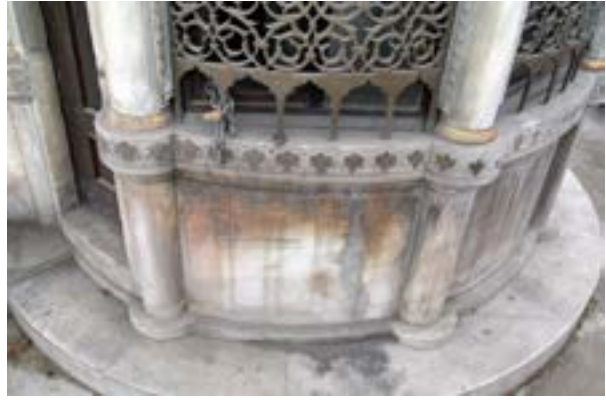
Yapının 1996 yılındaki onarımında kullanılan kimyasal malzemelerdeki asit veya bazlar, atmosferik olaylar, güneş ve metal etkileri çeşmenin tüm cephelerinde sararmaya neden olmuştur. Güneydoğu, doğu ve sebil cephelerinde görülen sararmanın özellikle güneydoğu cephesinde abdest musluklarının ayna taşlarında yoğunlaştığı belirlenmiştir. Sebül kısmında sararma özellikle metal şebekelerin altındaki parapette ve bazı yerlerde kahverengiye dönüşmüştür.

Restorasyon projesinde yapının estetik değerini oluşturan kabartma bezemeler ile diğer kaplama taşlarının zarar görmemesi için mekanik temizleme yöntemlerinden kesinlikle kaçınılması gerekliliği vurgulanmış ve cephelerin atomize su ile yıkanması önerilmiştir. 2005 yılı onarımında çeşme cephelerinde en çok görülen ve kabuk aşamasına henüz gelmemiş olan kararmalar atomize su ile giderilmiş, suyun kırık ve çatlaklardan girmemesi için gerekli önlemler alınmıştır. Yıkama ile temizlenmeyen kirler için ise AB57 adlı kimyasal kullanılmıştır. Bu müdahalelere rağmen yoğun kahverengi kirlerin tamamen yok olmadığı gözlenmiştir (bkz. F.14).

Fotoğraf 14. Şebeke parapeti altındaki kararma ve renk değişimi (2013)

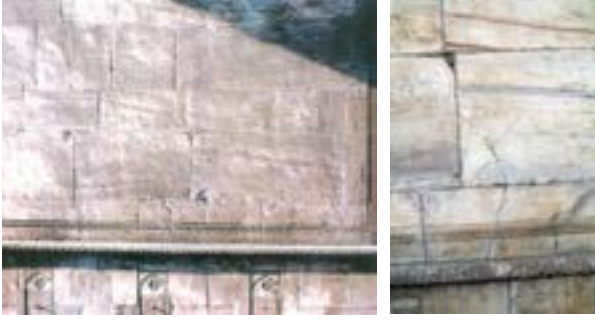
Çatlaklar: Yapının mermer kaplamalarında yüzeysel ya da derin çeşitli çatlaklar tespit edilmiş ve bunlardan bir kısmının daha önceki bakım onarım çalışmaları sırasında çimento harç ile kapatılmaya çalışıldığı görülmüştür. Sebül cephesinde fazla çatlak bulunmamakla beraber, kuzey çeşmesinin kemer ayakları kesimindeki bezemeli kaplamalarda ve kemerin iç yüzünde uzun çatlaklar olduğu gözlenmiştir.

Fotoğraf 16-17. Güneydoğu cephesinde çatlak, parça kopmaları
Restorasyon öncesi (2001) ve sonrası (2013)

Restorasyon projesi raporunda, kopmuş olan yapı malzemelerini donatılı veya donatısız olarak tutturmak için yapıştırıcı, büyük çatlak ve boşlukları için de dolgu maddeleri kullanmak gerektiği belirtilmiştir. Çatlak dolgusunda genellikle bağlayıcı ile tepkimeye girmeyen bir malzemenin

her çatlak için ayrıca hazırlanması ve onarılamayacak ölçüde tahrip olmuş, özelliğini kaybetmiş taşlar için değişim önerilmiştir. 2005 yılı onarımında derin çatlaklar, elverişli dolgu maddeleri ile kapatılmış, dış yüzlerdeki küçük parçalar akrilik reçinelerle yapıştırılmıştır (bkz. F.16-17).

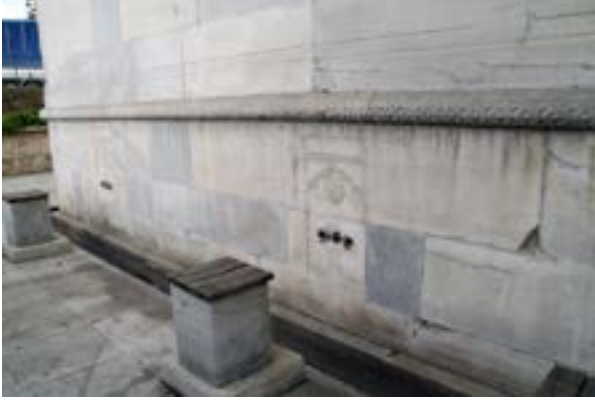
Fotoğraf 20. Çeşme musluklarının altındaki kanal (2013)

Yosunlaşma: Yosunlaşma zemine yakın kısımlar ile kuzeybatı, güneybatı, güneydoğu cephelerinin musluk suyunu toplayan oluk ile çevresinde oluşmuştur. Drenajın yetersizliğinden dolayı tahliye edilemeyen ve kuruyana kadar zemine kalan yağmur suları cephelerin alt kısımlarında ve özgün olmayan dış döşemede yosunlaşmaya neden olmuştur. Restorasyonda, suların hızla tahliyesi için raporda önerilen drenaj sistemi yapılmamış sadece çeşme musluklarının altındaki kanallarda bakım yapılmış (tahliye deliklerinin kontrolü) ve su birikiminin önlenmesine çalışılmıştır (bkz. F.20).

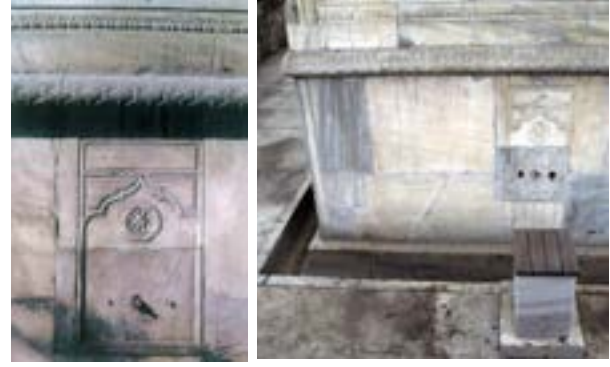
Fotoğraf 18-19. Abdest muslukları
Restorasyon öncesi (2001) ve sonrası (2013)

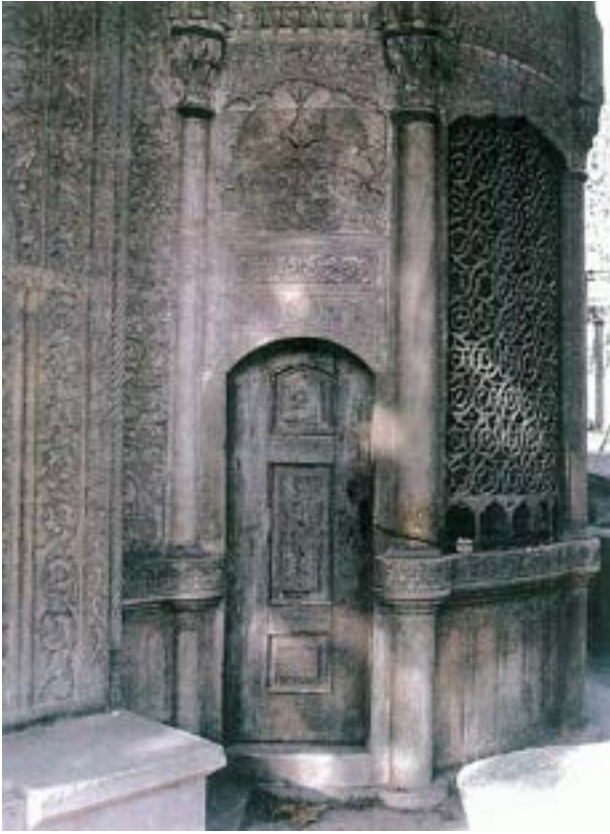
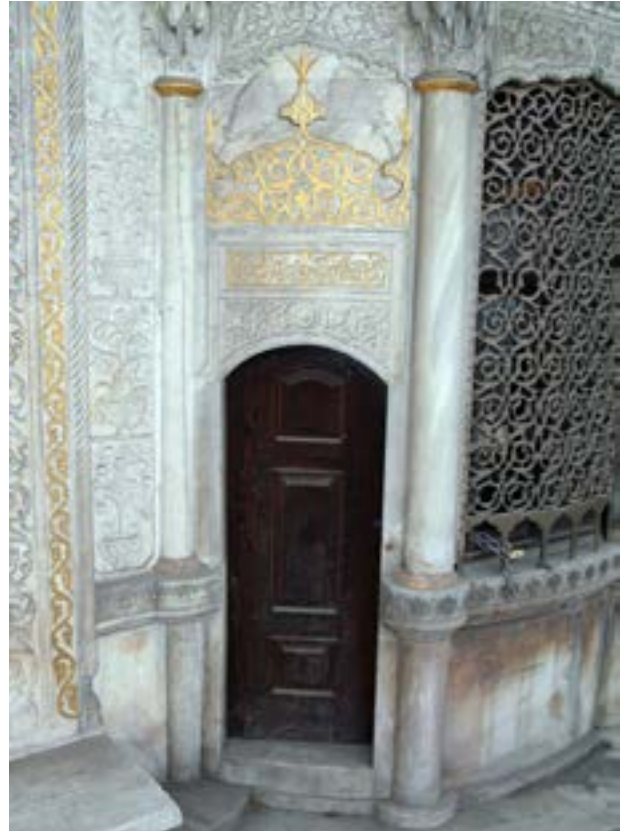
Fotoğraf 21-22. Sebil kapısı ve üzerindeki bezemeler Restorasyon öncesi (2001) ve sonrası (2013)

muhtemelen 1953 restorasyonunda menteşelerle söveye takılmış tablalı bir kapıdır. Restorasyon projesi raporunda kapı boşluğunu oluşturan sövelerin gerisine hiç ara kaydı olmayan, koyu füme renkli, mat kırılmaz camdan bir kanat takılması önerilmiştir. Ancak 2005 yılı onarımında sebil girişine yine ahşap doğramalı ve tablalı bir kapı takılmıştır (bkz. F.21-22).

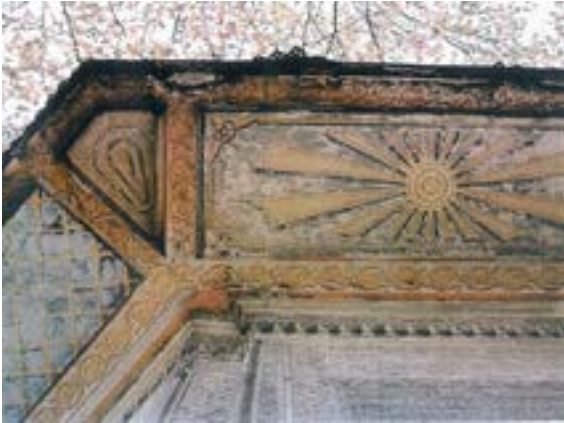
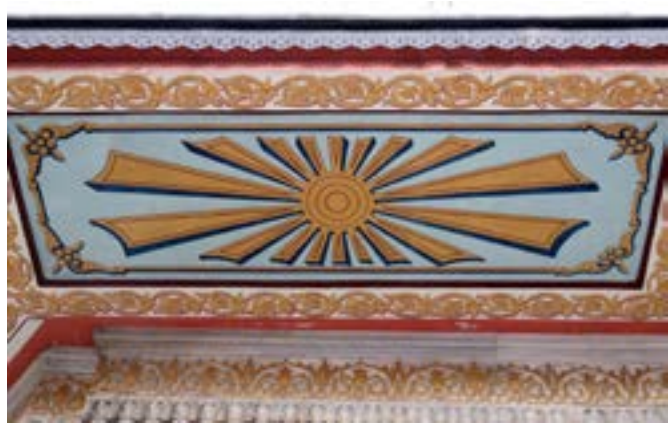
Fotoğraf 23-24. Saçakaltındaki kalemişi bezemeler Restorasyon öncesi (2001) ve sonrası (2013)

Çeşmenin saçak ve kubbeleri 1953 yılı restorasyonunda betonarme olarak yeniden yapılmış ve eldeki belgeler dayanarak, saçak altında sıva üzerine kalemî süslemeler işlenmiştir. Restorasyon projesi raporunun yazıldığı 2001 yılında saçığın altında, yapı cephesine dik doğrultuda ve saçak ucuna kadar uzayan çatlaklar fark edilmiştir. Saçağın sıvalı yüzeylerinde, su alma nedeniyle tuzlanma ve sıva dökülmeleri oluşmuştur. Saçağın uçlarına yakın bölgelerindeki kararma nedeniyle kalemîleri tamamen silinmiş, kimi yerlerde ise silikleşmiştir. Ayrıca yoğun biçimde renk solması gözlenmiştir.

2005 yılı onarımında saçaktaki çatlakların yapısal olmadığı belirlendikten sonra kalemîleri plastik esaslı bir boya ile küçük bir bölümü özgün hali ile bırakılarak tamamen yenilenmiştir. Kalemîlerinin üzerine herhangi bir koruyucu tabaka sürülmemiştir (bkz. F.23-24).

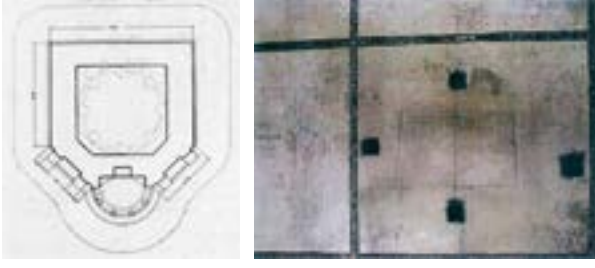
Çizim 1. 1934'te yayınlanan çeşme planı (Kemalettin, 1934: 210)
F.25 Su haznesindeki tonoz aynası ve demir gergiler (2001)

Yapının 1934 yılında yayınlanan planında sebil ve su haznesi arasında herhangi bir bağlantı olmadığı görülmektedir (bkz. Ç.1) Günümüzde mevcut olan geçidin ise ne zaman açıldığı bilinmemektedir. Çeşmenin aynataşında restorasyon hakkında bilgi veren kitabe ikiye ayrılmış bir halde su haznesi içinde bulunmuştur. Su haznesinin zemini kapı açıldıktan sonra şapla kaplanmıştır. Hazne mekânında, tonoz başlangıç hizalarında ayna kenarlarına paralel olarak, her iki yönde yerleştirilen 7x9 cm'lik metal gergilerin 1953 restorasyonu sırasında çatı yapılırken yerleştirildiği düşünülmektedir (bkz. F.25).

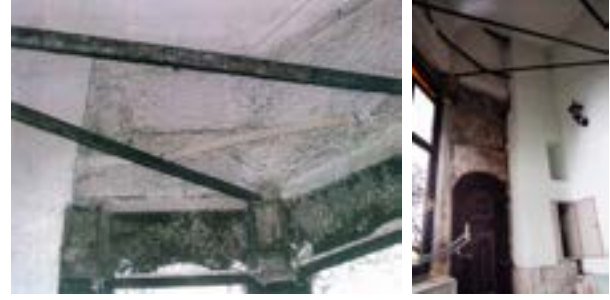
Fotoğraf 26-27. Sebil tavanındaki gergi demirleri
Restorasyon öncesi (2001) ve sonrası (2013)

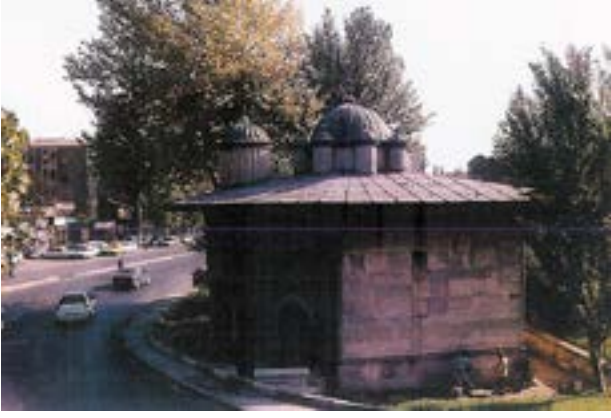
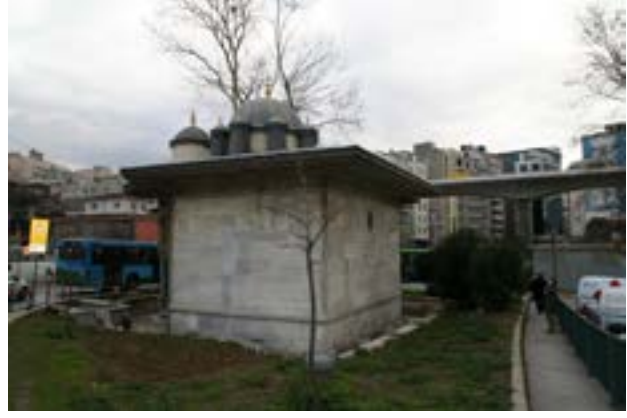
Fotoğraf 28-29. Çeşmenin kuzeybatı cephesi ve çevre düzenlemesi Restorasyon öncesi (2001) ve sonrası (2013)
