FATİH CAMİİ HÜNKÂR KÖŞKÜ 2007-2012 ONARIMI

Restoration of the Sultan's Lodge of Fatih Mosque Between 2007-2012

Gülşah Altun | Mimar

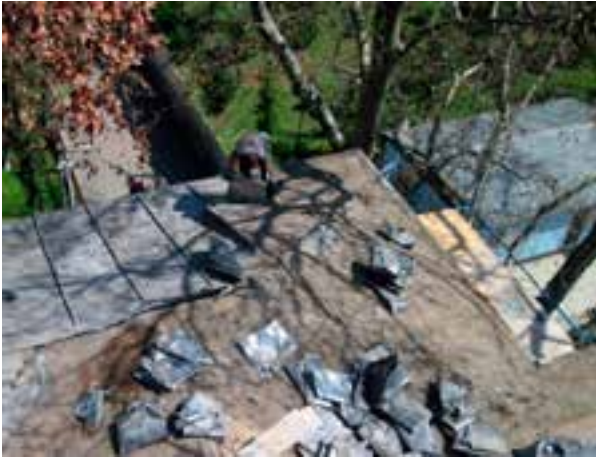
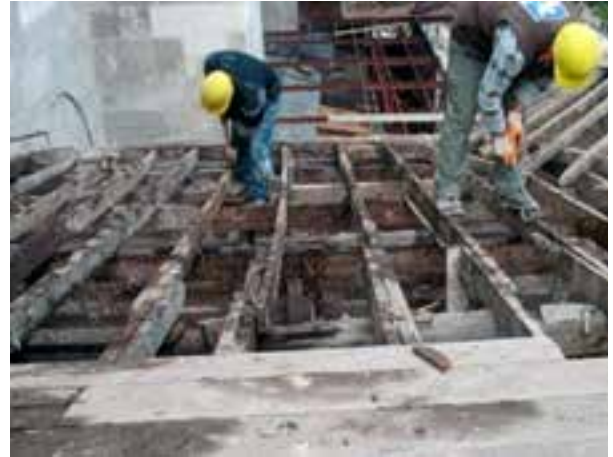
Üst Örtü Problemleri: Ana hatlarıyla çatı örtüsü üç bölümden oluşmaktadır. Giriş kapısının geniş saçaklı kırma çatısı, rampa kısmının tek eğimli oturtma çatısı ve harim kısmına bitişik hünkâr odalarının çatısı. Birbirinden bağımsız olarak ayrı kottaki çatı örtülerinin yapısal problemleri ortaktır. Zamana bağlı olarak çevresel etmenlerle ve bünyesinde barındırdığı yapı hatalarıyla yıpranmıştır. Cami çevresinde bulunan ağaçların yapraklarının ve kırılan dalların çatı örtüsünün giderlerini tıkaması da ciddi yapısal hasarlara neden olmuştur. Yerinde yapılan incelemeler sonucunda aşınmış yerlerin tespiti yapılmıştır. Kurşun örtünün hasarlı kısımları sökülmüş, altından çıkan ahşap strüktüre ulaşılmıştır.

Açığa çıkan ahşap elemanların kontrolleri yapılmış ve statik açıdan sorun yaratacak olanlar belirlenmiştir. Bu belirlemeden sonra tozlaşmış ahşap kirislere aynı

Fotoğraf 1-2. Hünkâr Kasrı üst örtü çalışmaları

ebatlarda ve aynı cins ahşapla ek yapılmıştır. Mevcuttaki tüm ahşaplara ise gerekli onarımlarla fümügasyon işlemi uygulanmıştır.

Bir diğer konu ise kiriş diziliminin yapısal bozulmalarıyla ilgilidir. Bağlantı sistemlerindeki mevcut bozukluklar aslına uygun detaylarla düzeltilmiştir.

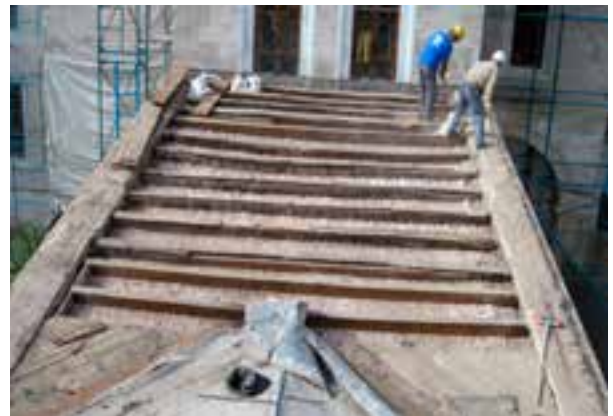
Fotoğraf 3. Hünkâr Kasrı giriş rampası ahşap hatlı hasarları

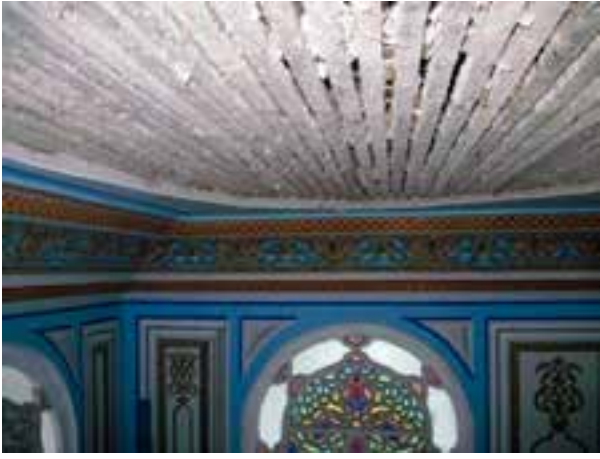
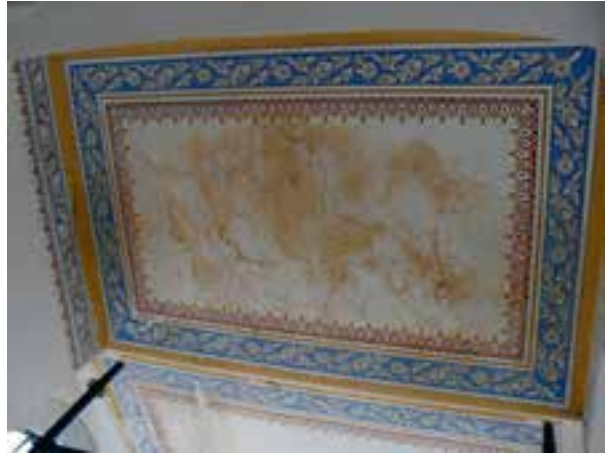
Çatıdan alınan su sebebiyle iç kısımların tavanlarında hasarlar gözlenmiştir. Rutubet nedeniyle bozulan horasan sıvalar itinalı olarak sökülüştür. Açılan kısımlardaki bağdadi çitelerin onarımı yapılarak, üzerine özgün bileşenlerine uygun horasan harç yapılmış ve kalemişi için uygun zemin hazırlanmıştır.

Fotoğraf 4-5. Hünkâr Kasrı iç mekân kalemîşi tavan hasarları

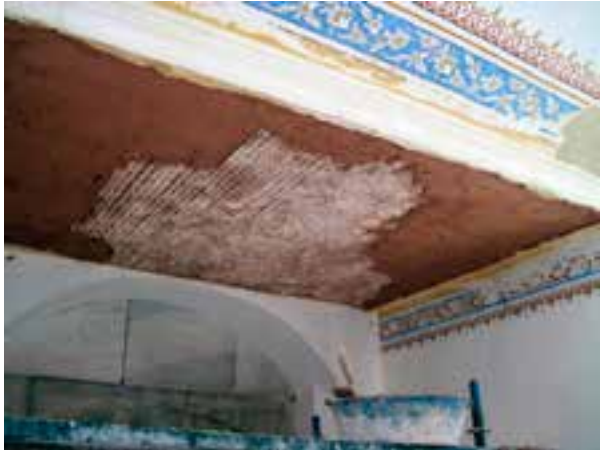
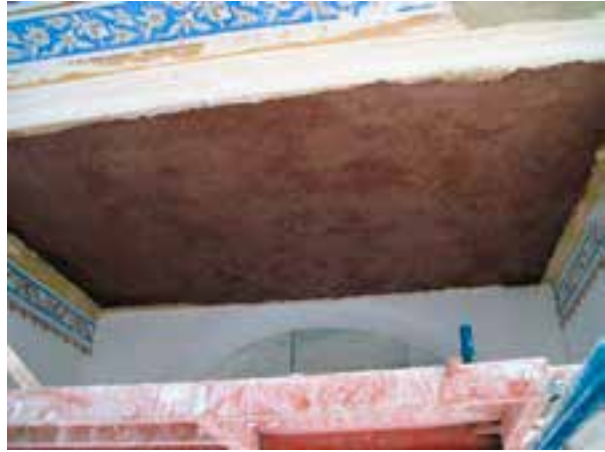
Fotoğraf 6-7. Hünkâr Kasrı iç mekân kalemîşi ve tavan içinde özgün horasan sıva yapımı

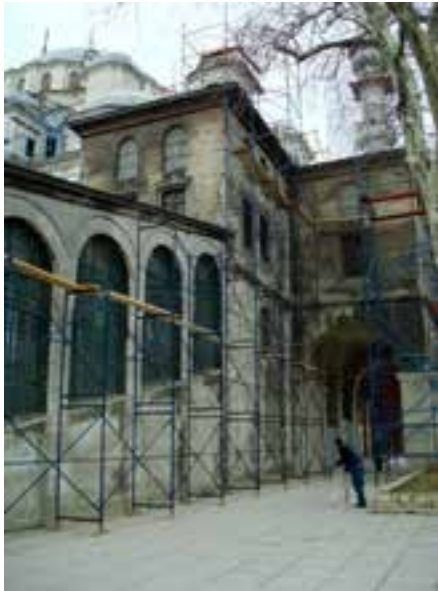
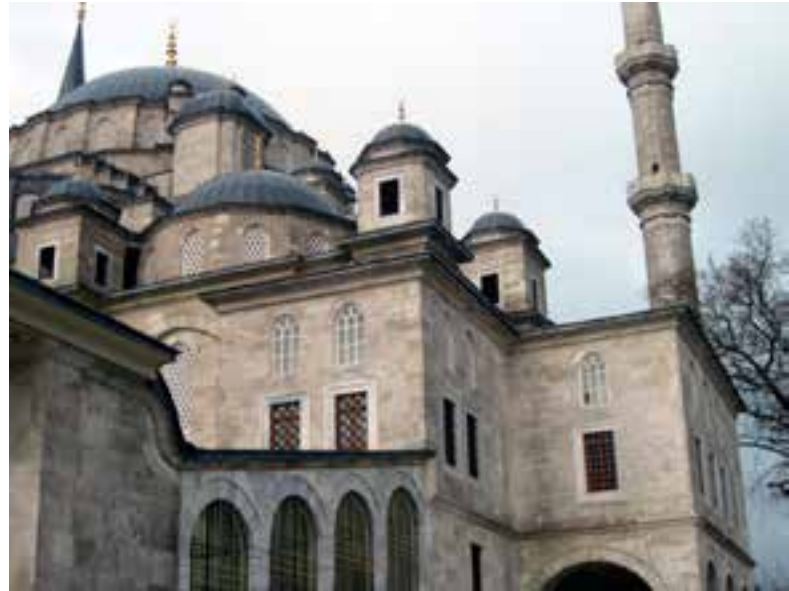
Fotoğraf 8-9 Hünkâr Kasrı içlik ve dışlıklarının onarım öncesi ve sonrası durumları

Revzenler: Hünkâr odalarında iki sıra pencere dizini olduğu gibi üst pencerelerde içlik ve dışlık bulunmaktadır. Dışlıklar çevresel faktörlerin etkisiyle aşınmış ve işlevini yerine getiremez hale gelmiştir. Dışlıklarda onarılabilir durumda olanlar tamir edilmiş, çok hasarlı olanlar özgün detayına uygun olarak yeniden yapılmıştır.

Mekânın içliklerinde, dışlıklarda bulunan hasarların çoğu gözlemlenmemiştir. Kullanım oranıyla doğru orantılı olarak daha bakımlı olan içliklerin basit onarımları yapılmış ve kırık camların özgün renkleri tespit edilerek, bunlar yerlerine monte edilmiştir. Gerekli görülen fiziksel temizlikler de özenle yapılmış, onarımları tamamlanmıştır.

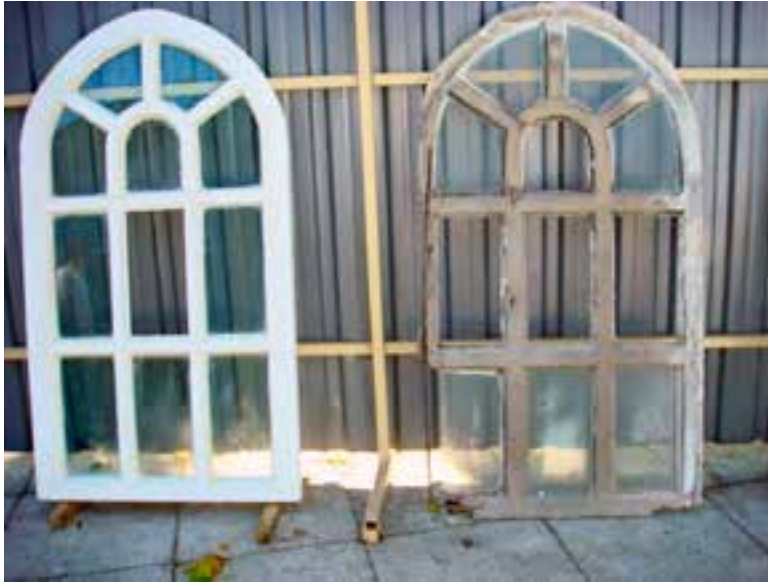
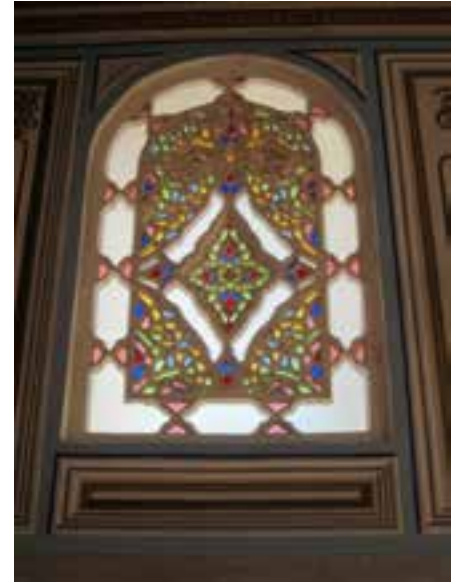
Fotoğraf 10-11. Hünkâr Kasrındaki onarım sonrası dışlık ve içlik

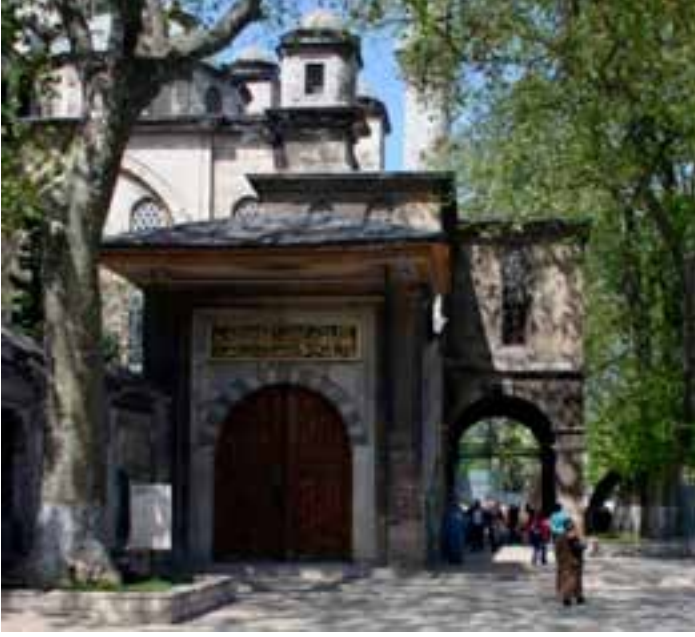
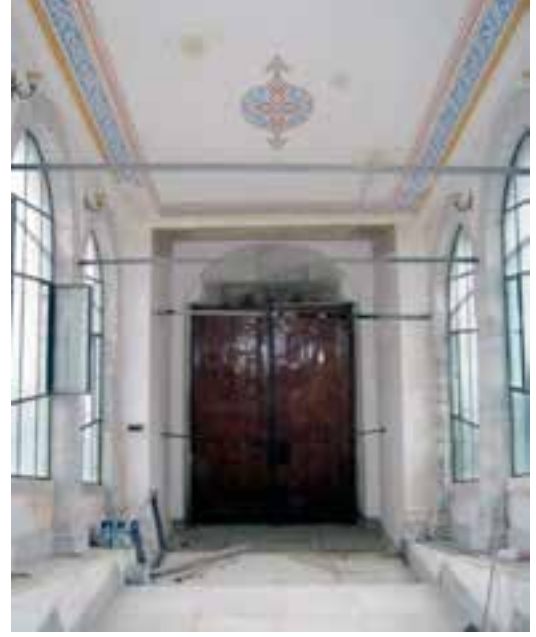
Giriş Kapısı: Mekâna, hazire duvarına bitişik çift kanatlı ahşap oymalı bir kapıdan girilmektedir. Giriş Kapısı, içinde kitabesi bulunan mermer kemerli bir alında yer alır. Çift kanatlı ahşap kapının, tıpkı yer aldığı yüzeydeki taş ve mermer yüzeylerde olduğu gibi hava koşullarından dolayı yıprandığı gözlemlenmiştir. Ahşap kapının, bünyesine aldığı sudan dolayı aşınan cila yüzeyi, malzemenin de çürümesine yol açmıştır. Uzun bir süredir kullanılmadığı da göz önünde bulundurulursa kapı kapsamlı bir onarıma ihtiyaç duymaktaydı.

Fotoğraf 13-14. Hünkâr Kapısı onarım öncesi iç ve dış mekândan görünümü

Ahşap kapının yerinde onarımı mümkün olamayacağı için, kurulan ahşap atölyesinde onarılması öngörülmüştür. İlk etapta, ahşap dokudaki harabiyeti görmek ve tamir etmek için, üzerindeki boya ve cila tabakaları alınmıştır.

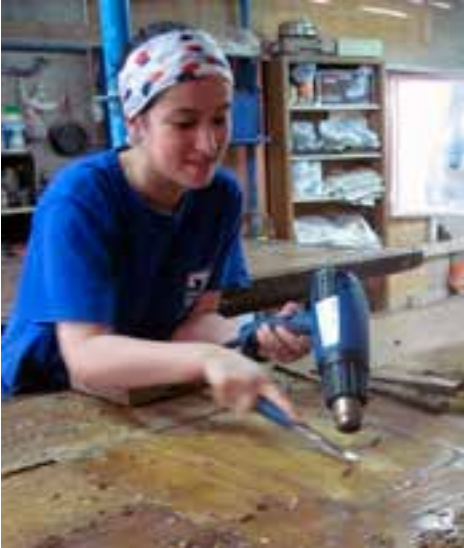
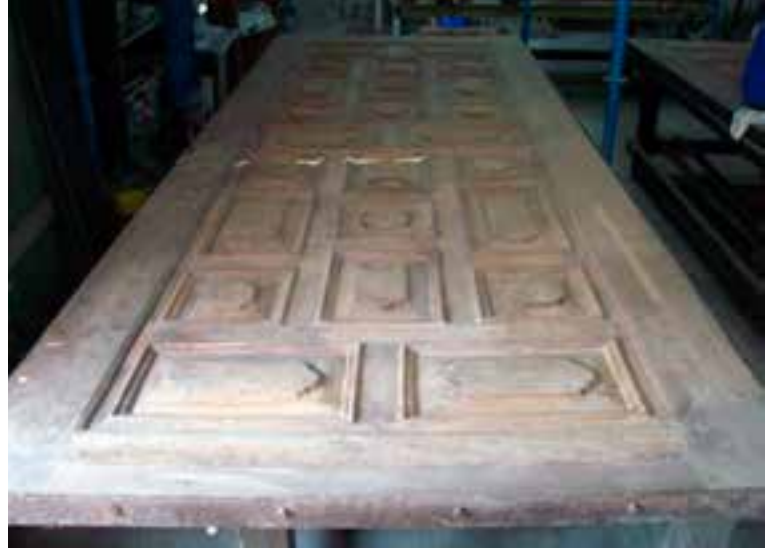
Fotoğraf 15-16. Hünkâr Kapısının ahşap kanatının üzerinden boya sökümü

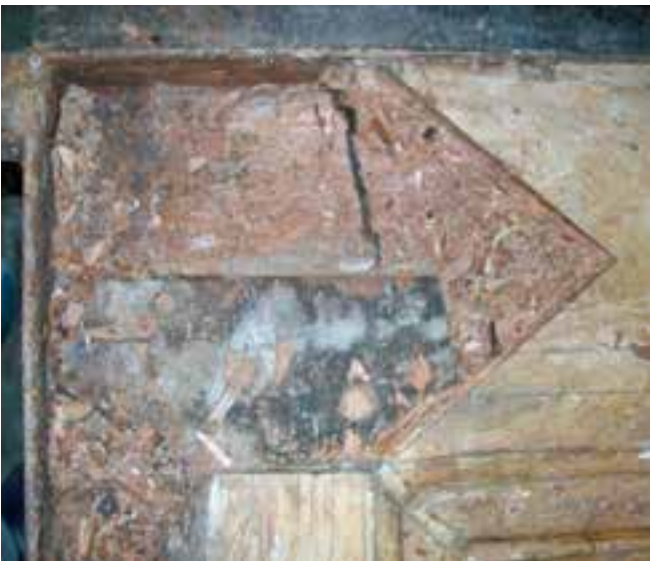
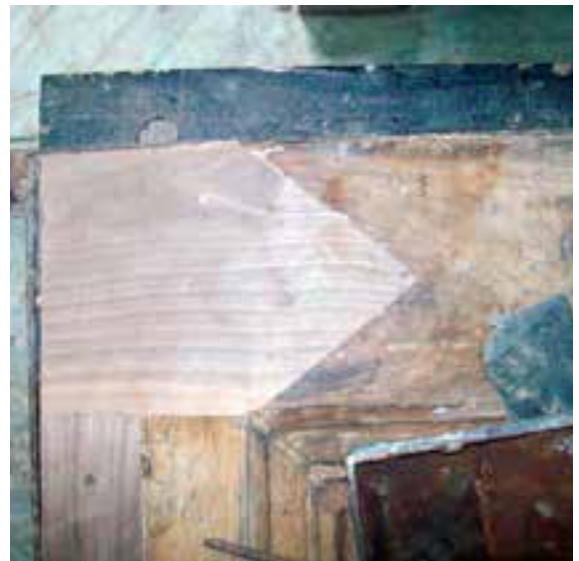
Fotoğraf 17-18. Hünkâr Kapısı ahşap parça değişimleri

Ardından açığa çıkan bozulmuş yüzeyler temizlenerek, boyutlarına uygun aynı cins ahşapla ekler yapılmıştır.

Eklerin yerine kaynamasının ardından, böcek delikleri temizlenmiş ve uygun macunlarla doldurulmuştur. Bu işlem bütün deliklere uygulandıktan sonra ise elle zımpa-

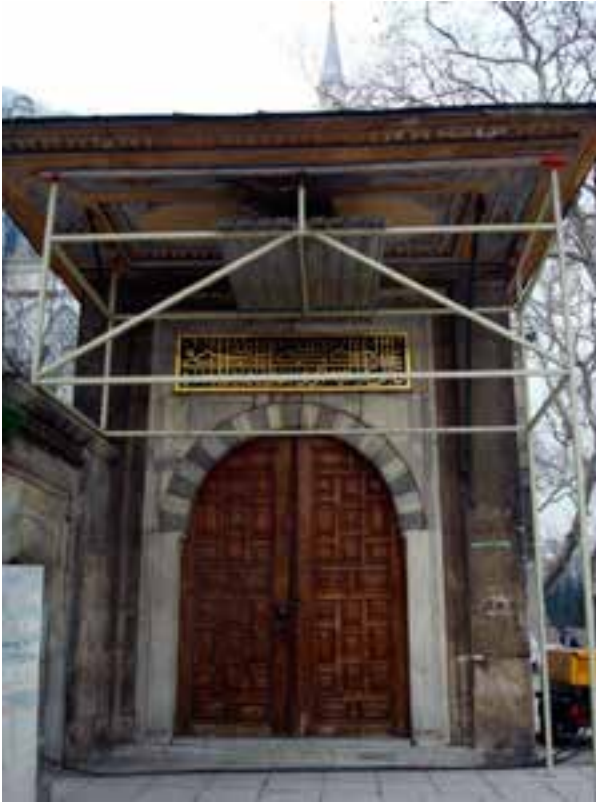
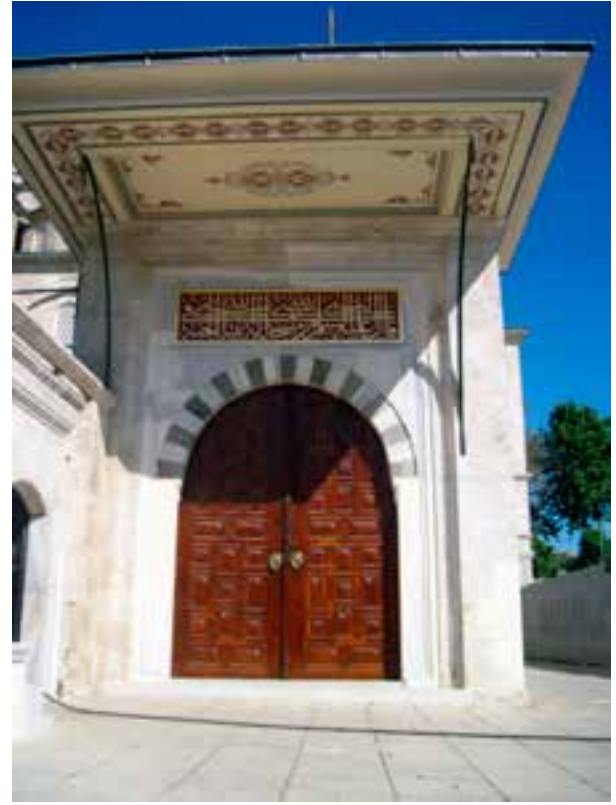
Fotoğraf 19-20. Hünkâr Kapısı onarım öncesi ve sonrası

Ahşap malzemeye, sudan ve kötü hava koşullarından korunması için, aynı zamanda ahşabın dokusunu ortaya çıkaran gomalak cila yapılmıştır.

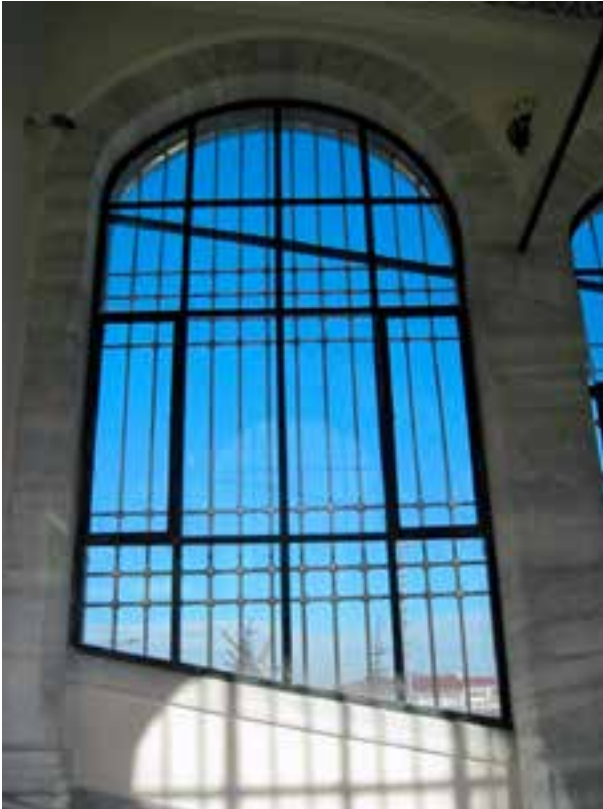
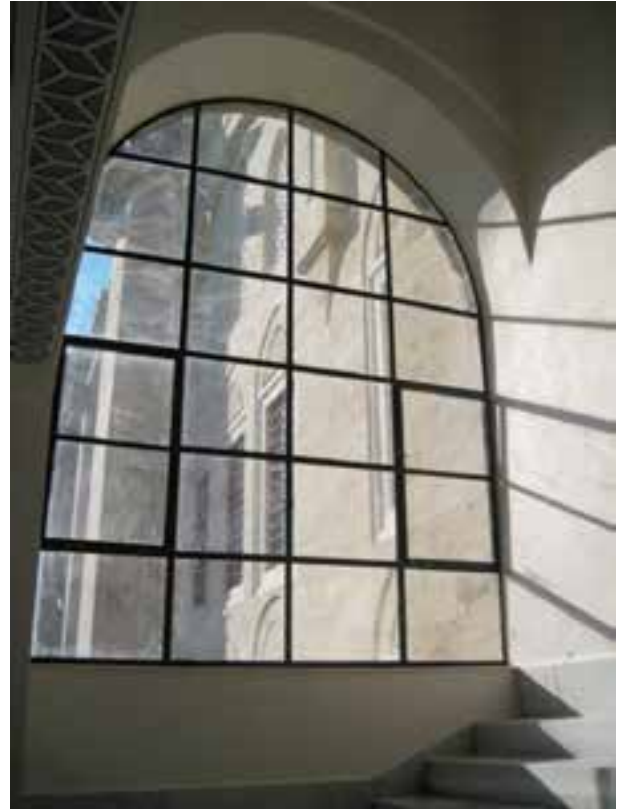
Rampa açıklıkları: Hünkâr rampasının çift tarafında yükselen, dört sıra lokma parmaklıklı, kemerli rampa açıklıkları yer almaktadır. Pencerelerin demir doğramalarının detaylı incelenmesi sonucunda açıklık kayıtlarının çok zayıf ve ilk yapıma ait olmadığı, zamanla ihtiyaçtan dolayı kapatıldığı tespit edilmiştir. Bundan yola çıkarak Bilim Kurulu kararıyla dönemine ve yapıya uygun yeni bir doğrama tasarlanmış ve yerine takılmıştır.

Fotoğraf 21-22. Hünkâr Kasrı rampası pencere açıklıkları onarım sonrası

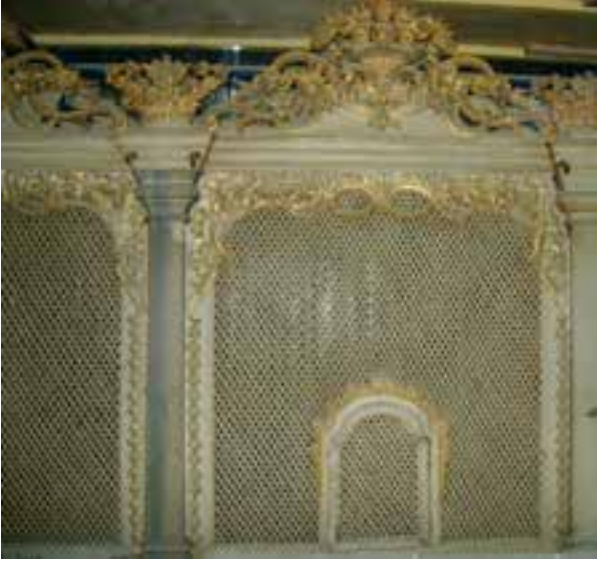
Ahşap Kafesler: Hünkâr Kasrının harim mekânına katıldığı bölümünü cami ana hacminden ayıran ince işli ahşap kafesleri vardır. Ahşap ve mermer direklerin arasında ahşap başlıklı ve çapraz çakılmış çitalı kafesler büyük ölçüde özgünlüğünü muhafaza etmekteydi. Çeşitli bozulmalarla günümüze ulaşmış olan kafesler çok ince işçilikle onarılmıştır.

Fotoğraf 24. Hünkâr Mahfeli'ni harim kısmından ayıran kafeslerin onarım öncesi görünümü

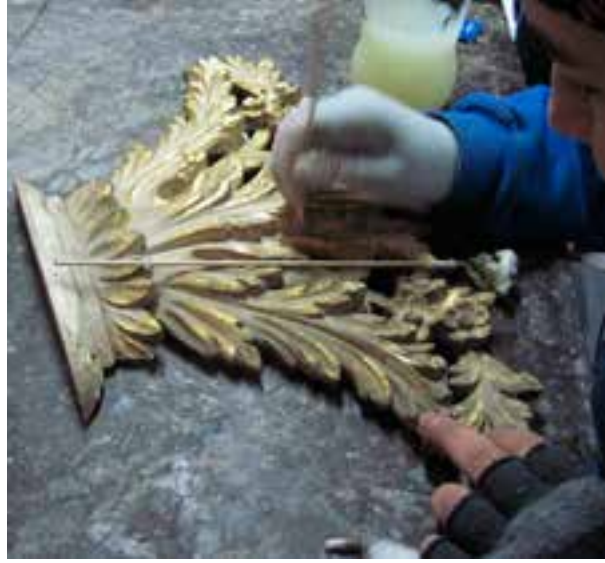
Fotoğraf 25. Kafeslerin son dönem yanlış uygulamalarının mekanik ve kimyasal yolla temizlenmesi

Zamanla çok yıpranan ahşap elemanlar tek tek pamuklarla temizlenmiş, üzerlerindeki zararlı boya tabakalarından arındırılmıştır.

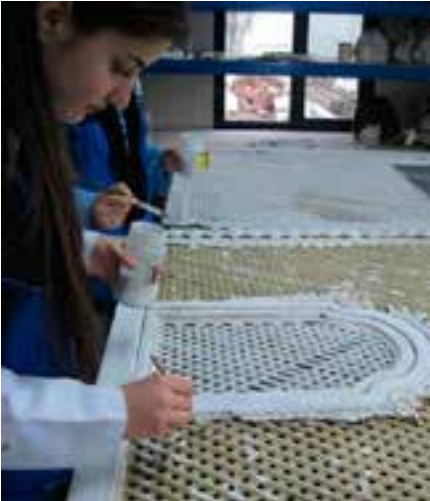
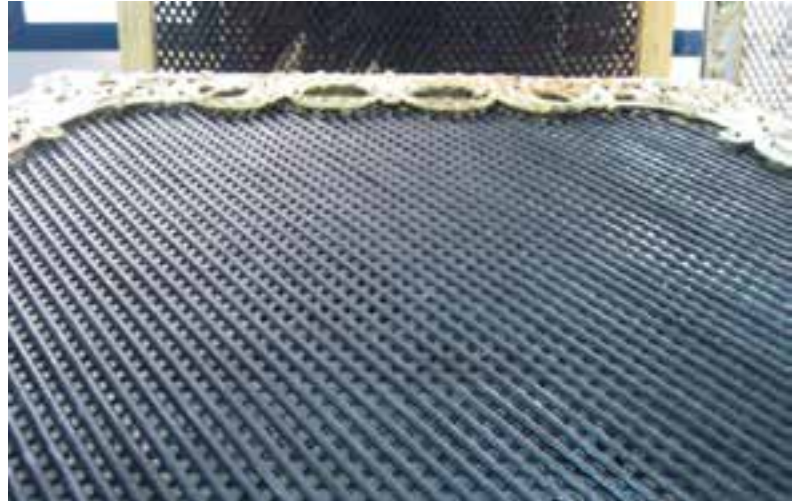
Fotoğraf 26-27. Kafeslerin altın ve gümüş varaha hazırlık aşamaları

Temizliğin ardından ortaya çıkan hasarlara göre eklemeler yapılmıştır. Aslına uygun malzemeyle ve oyma tekni-

ğiyle ahşap desenler tamamlanmış, çatlaklar ise alçı malzemeyle kapatılmıştır.

Alçı malzemenin zımparalanıp, hem yüz bir tabaka elde edildikten sonra varak uygulamasına altlık olması için, kafesler siyah akrilik boya ile boyanmıştır.

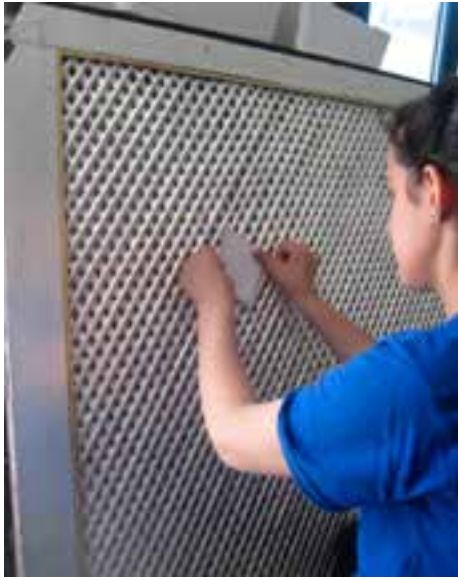
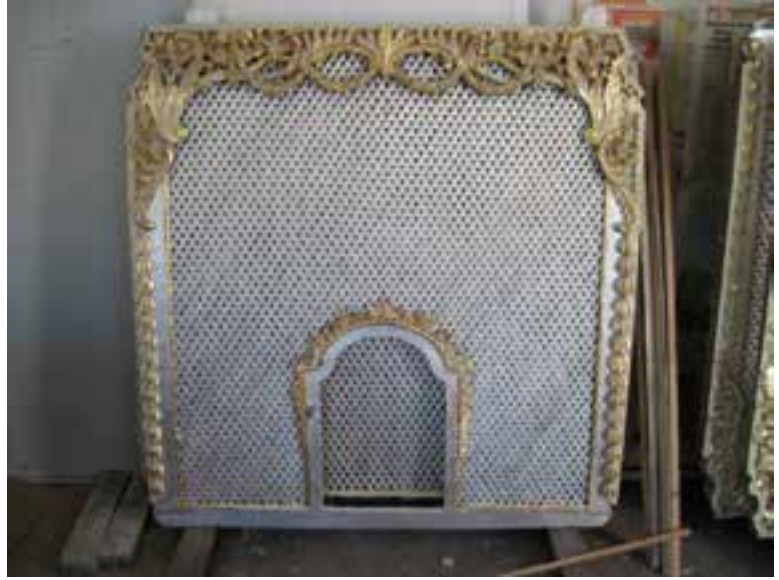
Fotoğraf 28-29. Kafeslere altın ve gümüş varak yapılması

Bütün bu işlemlerin ardında altın ve gümüş varak uygulaması yapılmış ve kafesler yerine takılmıştır.

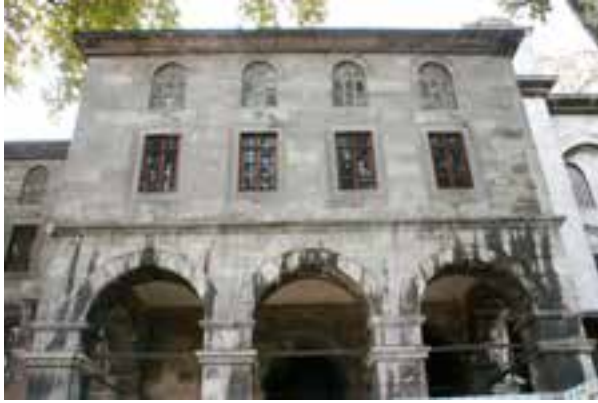
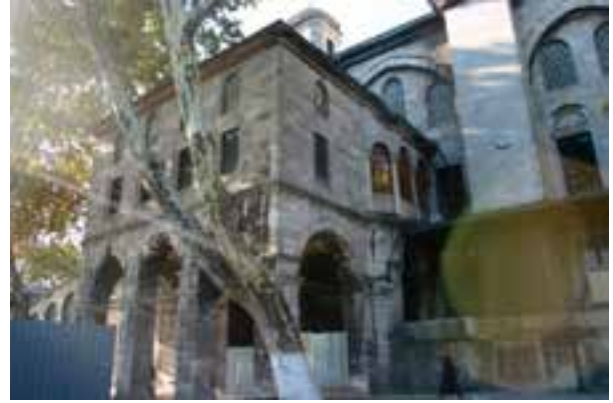
Cami genelinde olduğu gibi Hünkâr Kasrı'nda da cephe kirliliği önemli bir sorundu. Hava kirliliği, bitkileşme sonucunda ortaya çıkan likenleşme, cephede kararmalara neden olmaktaydı.

Fotoğraf 30-31. Hünkâr Kasrı Kuzeydoğu cephesi taş yüzeydeki kirlilikler

İlk etapta kontrollü kumlama yöntemiyle cephe yüzündeki taşların temizliği yapılmıştır. Temizliğin ardından cephe yüzeyindeki taşlar ve derzleri kontrol edilerek, müdahale edilecek noktalar tespit edilmiştir.

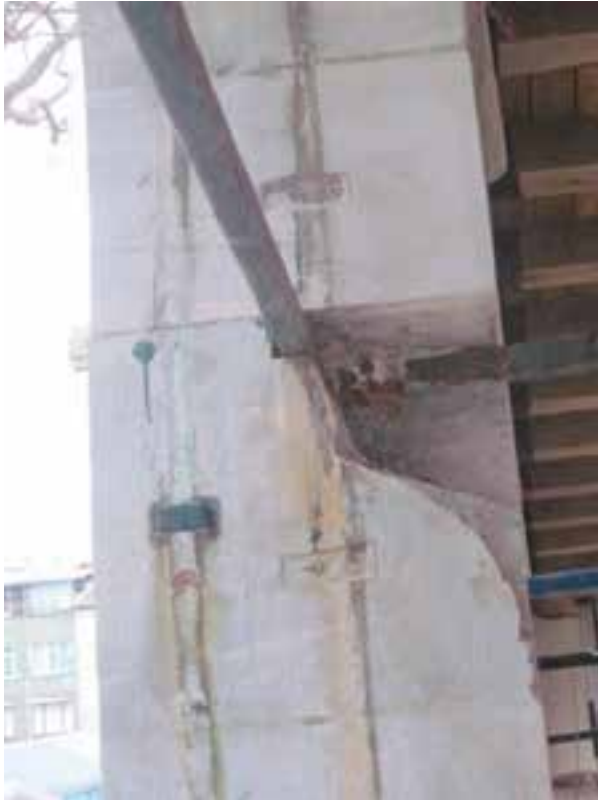
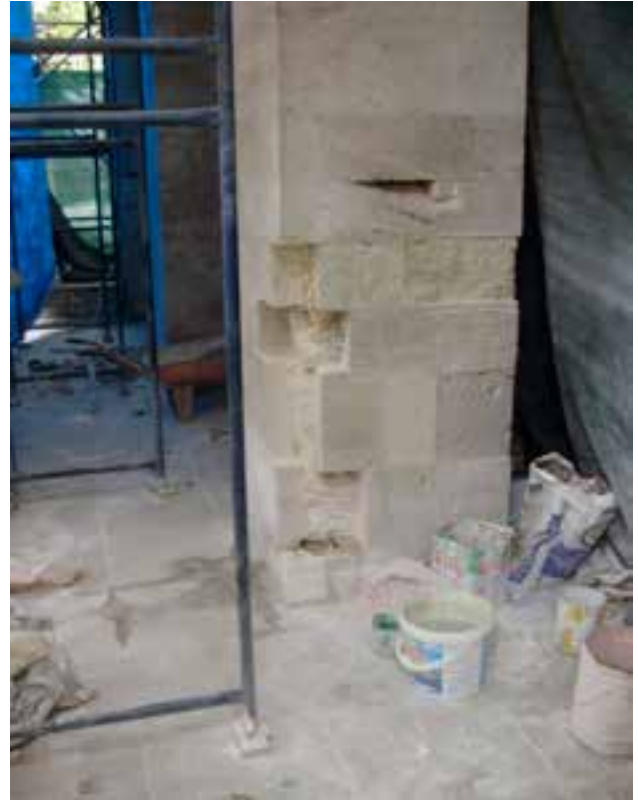
Fotoğraf 32-33. Hünkâr Kasrı cephesi taş hasarları ve taş değişimi

Hasarlı görülen taşlar çürütme yöntemiyle dokudan ayrılmış, yerine özgün dokusuna uygun taş malzemeyle ek yapılmıştır.

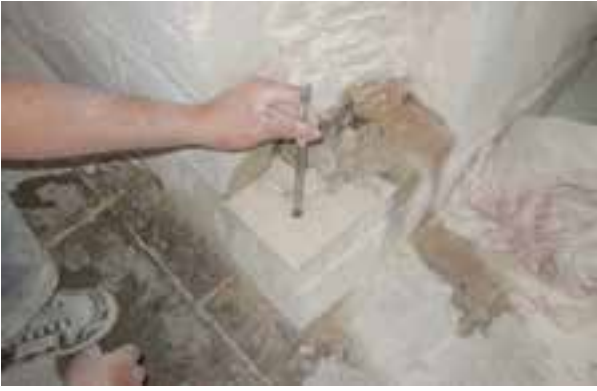
Fotoğraf 34. Hünkâr Kasrı'nın cephesinde taş değişimi

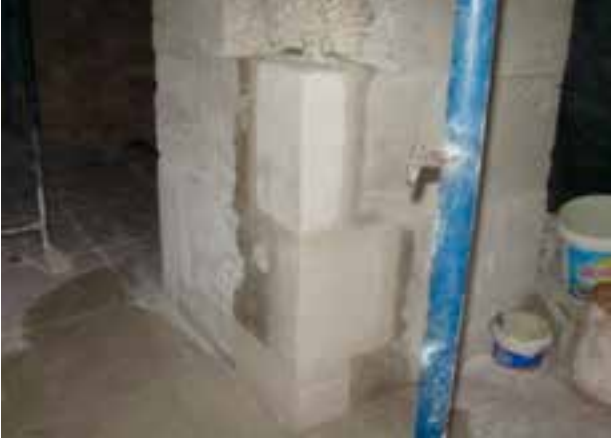
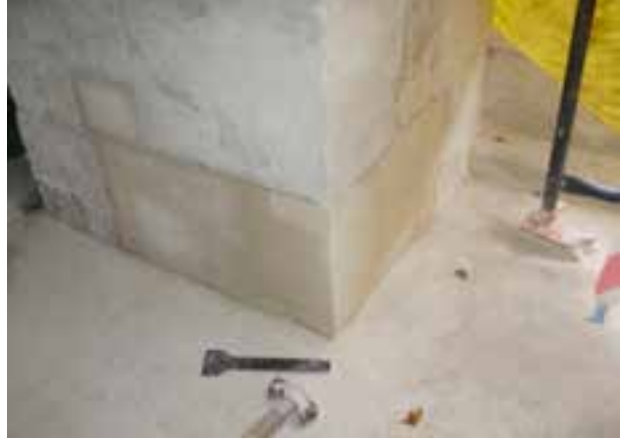
Fotoğraf 35-36. Hünkâr Kasrı'nın cephesinde taş değişimi

Kimi derzlerde boşalmalar tespit edilmiştir. Bu güçsüz noktalara da aynı özellikteki şerbetle yeni derz yapılmıştır.

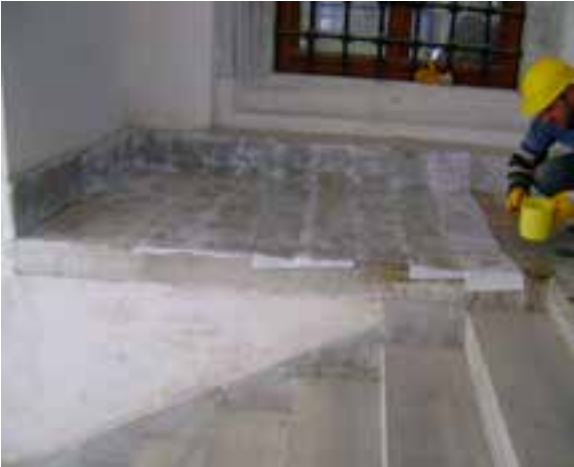
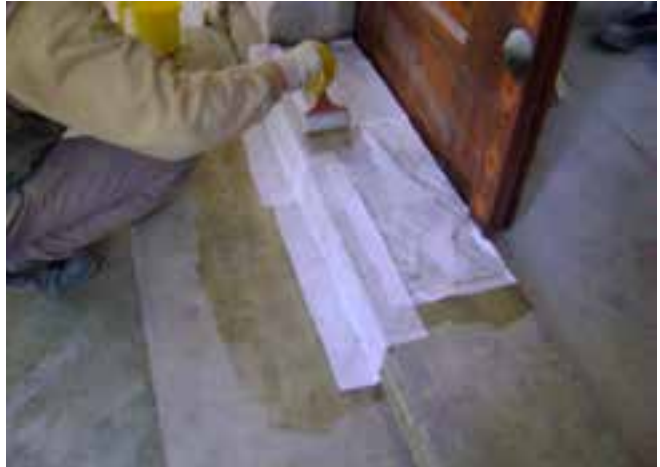
Fotoğraf 37-38. Hünkâr Kasrı rampasının merdiven basamaklarında AB57 uygulaması

Mermer yüzeylerde ilk etapta AB 57 ile yüzey temizliği yapıldı. Temizlenecek mermerlere AB 57 sürüldükten sonra, yüzey kağıt havlu ve streç filmle kaplanarak kimyasalın yüzey kirliliğine etkinliği sağlanmıştır.

Gerekli sürenin sonunda yüzey açılarak kimyasal malzemedan arındırılmak için tazyikli suyla yıkanmıştır. Za-

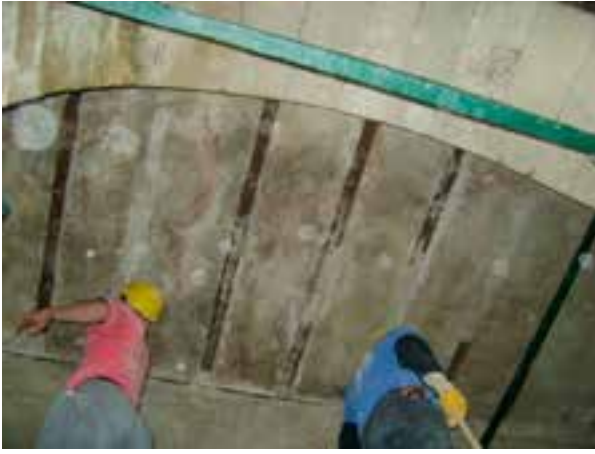
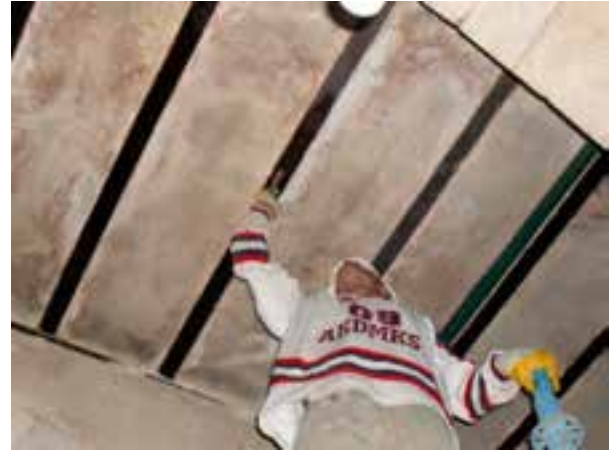
Fotoğraf 41-42. Hünkâr Kâsrı kuzeydoğu giriş kısmı tavan yüzeyindeki metal gergilerin temizliği

Hünkâr Kâsrı'nın cami girişinde, tavanda bulunan demir gergiler zamanla yıpranmış, oksitlenmiş durumdaydı. Bunların yerinde tespitleri sağlanarak, ilk aşamada fiziksel temizlikleri yapılmıştır. Pastan arındırılıp temizlenen gergilere antipas uygulaması yapılmış, ardından yağlı boyayla boyayarak onarım tamamlanmıştır.
